## RÉSULTATS DES TESTS À LA FUMÉE CCBVIR - COMMUNE DE L'ÎLE ROUSSE

**AF**  
**N° 00091**  
 (HY13 B001)

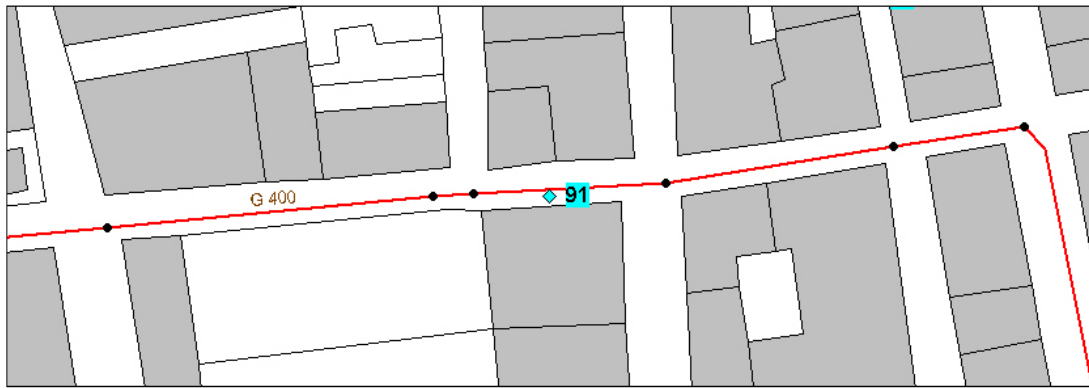
| LOCALISATION |

| PHOTO | DESCRIPTION |
|---|---|
| | <b>TYPE D'ANOMALIE</b> Autre |
| | <b>SURFACE RACCORDÉE</b> 30 m² |

| COMMENTAIRES |
|---|
| Défaut d'étanchéité du regard dans caniveau.<br>La surface de ruissellement intrusif est difficilement appréciable, l'estimation indiquée constitue un minimum. |

| PHOTO | DESCRIPTION |
|---|---|
| | <b>PROPOSITION DE TRAVAUX</b><br>Etanchéification du défaut d'infiltration |
