**RÉSULTATS DES TESTS À LA FUMÉE
 CCBVIR - COMMUNE DE L'ILE ROUSSE**
**AF
 N° 00097**
 (HY13 B001)

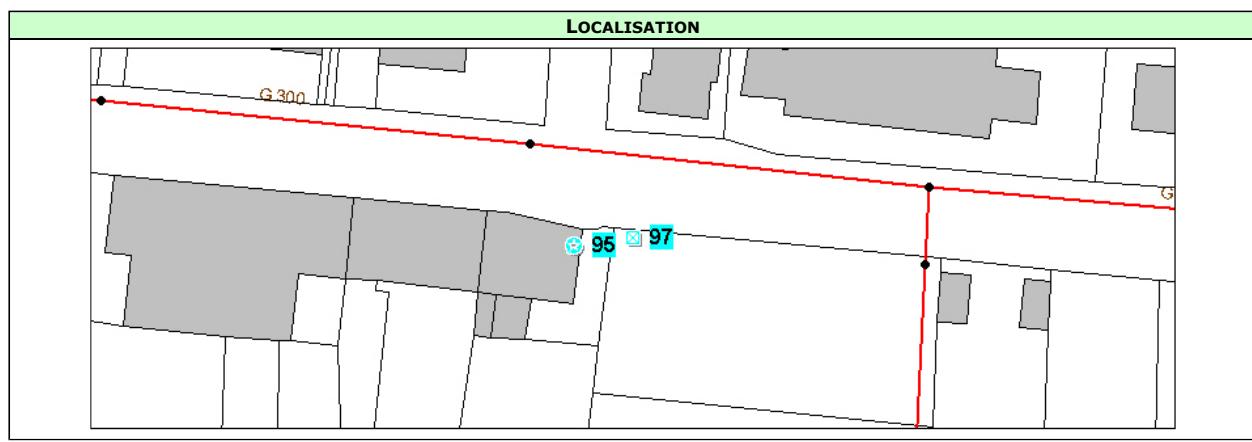
CAMPAGNE	fumee equipe 2
		TYPE D'ANOMALIE	Chemin de grille
		DOMAINE APPLICATION	Public
		SURFACE RACCORDÉE	30 m ²
		LOCALISATION	Adresse propriétaire : AV. P. DOUMER Parcelle :
		REGARD D'INJECTION	
PROPOSITION DE TRAVAUX			
Etanchéification du défaut d'infiltration

RÉPONSE À LA FUMÉE		VALIDATION AU COLORANT	
<input checked="" type="checkbox"/> Rapide	<input checked="" type="checkbox"/> Nette	<input checked="" type="checkbox"/> Connection hydraulique avérée par traçage au colorant	
<input type="checkbox"/> Différée	<input type="checkbox"/> Diffuse	<input type="checkbox"/> Pas de contrôle au colorant pratiqué (élément inaccessible, propriétaire absent, prestation non prévue...)	<input type="checkbox"/> Connection hydraulique invalidée par traçage au colorant

COMMENTAIRES	
La surface de ruissellement intrusif est difficilement appréciable, l'estimation indiquée constitue un minimum.
