| <p>GINGER ENVIRONNEMENT & INFRASTRUCTURES Les Hauts de la Duranne - 370 rue R. Descartes - CS 90340 13799 Aix-en- Provence Cedex 3 04 42 99 27 27</p> | | <h2>RÉSULTATS DES TESTS À LA FUMÉE</h2> <h3>CCBVIR - COMMUNE DE L'ÎLE ROUSSE</h3> | <p>AF N° 00099 (HY13 B001)</p> |

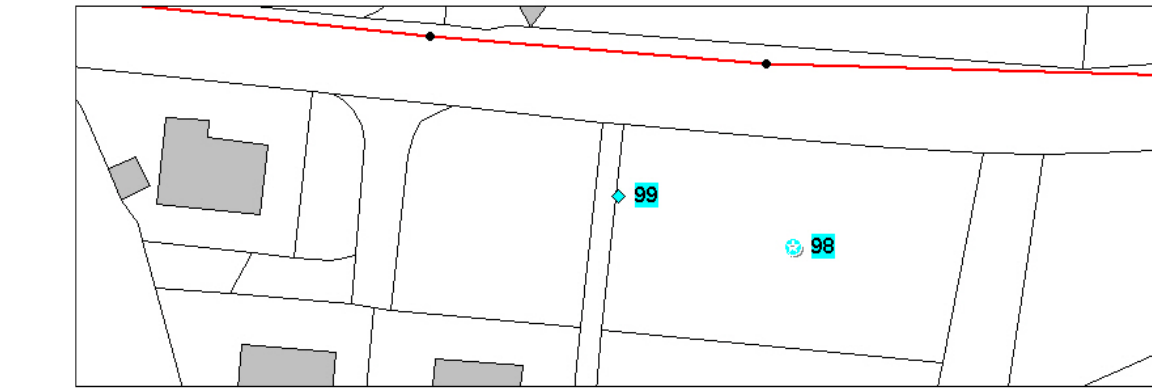
| LOCALISATION |

| COMMENTAIRES |
|--|
| Défaut d'étanchéité du regard. La surface de ruissellement intrusif est difficilement appréciable, l'estimation indiquée constitue un minimum. |

| PHOTO | DESCRIPTION | | |
|---|--|---|---|
| <table border="1"> <tr> <td>Etanchéification du défaut d'infiltration</td> </tr> </table> | | Etanchéification du défaut d'infiltration | |
