| <p><b>GINGER</b><br/>ENVIRONNEMENT &amp; INFRASTRUCTURES<br/>Les Hauts de la Duranne<br/>- 370 rue R. Descartes -<br/>CS 90340<br/>13799 Aix-en- Provence<br/>Cedex 3<br/>04 42 99 27 27</p> | | <h2 style="text-align: center;">RÉSULTATS DES TESTS À LA FUMÉE</h2> <h3 style="text-align: center;">CCBVIR - COMMUNE DE MONTICELLO</h3> | <p style="text-align: center;"><b>AF</b><br/><b>N° 00066</b><br/>(HY13 B001)</p> |

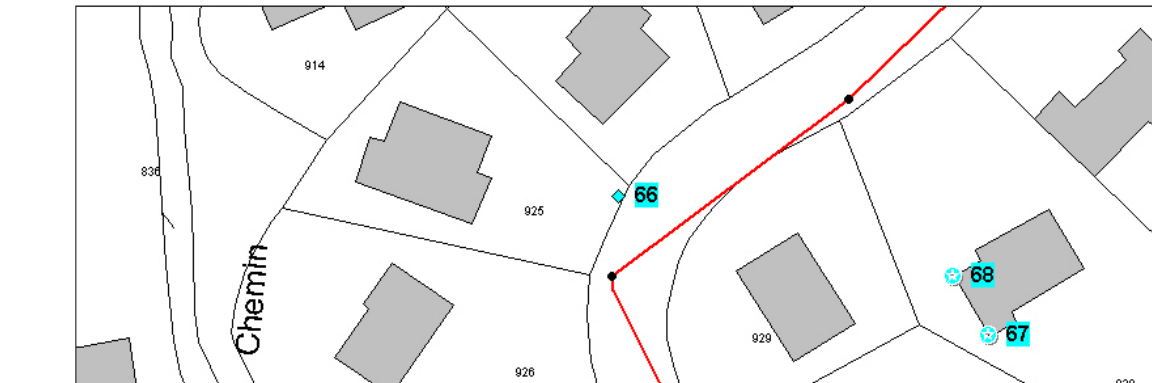
| LOCALISATION |

| COMMENTAIRES |
|---|
| <p>Perforation de la voirie<br/>La surface de ruissellement intrusif est difficilement appréciable, l'estimation indiquée constitue un minimum.</p> |

| PHOTO | DESCRIPTION | | |
|---|---|---|---|
| <p>Etanchéification du défaut d'infiltration</p> | | | |
