## RÉSULTATS DES TESTS À LA FUMÉE CCBVIR - COMMUNE DE SANTA REPARATA DI BALAGNA

**AF**  
**N° 00003**  
 (HY13 B001)

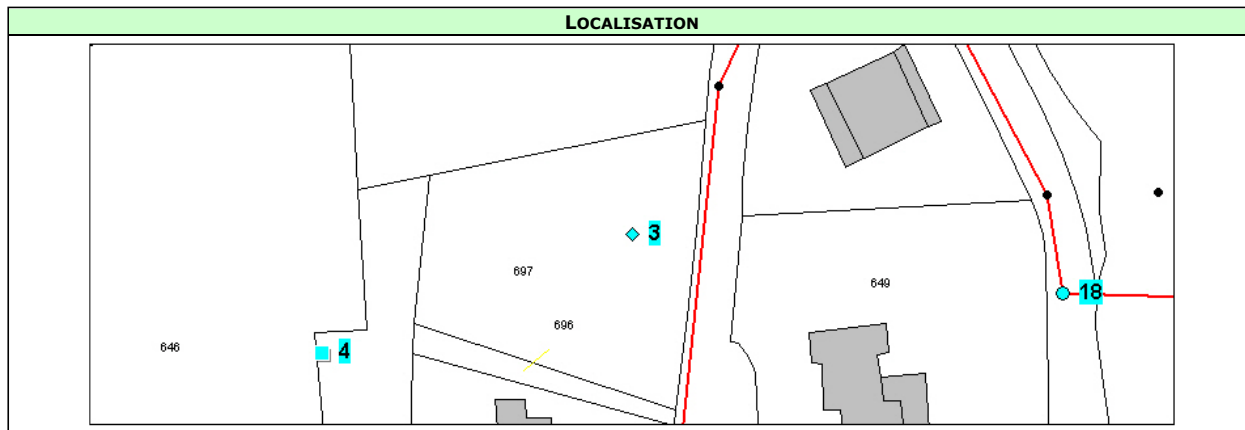
<b>CAMPAGNE</b> fumee equipe 2
	<b>TYPE D'ANOMALIE</b> Autre
	<b>DOMAINE_APPLICATION</b> Privé
	<b>SURFACE RACCORDÉE</b> NR m <sup>2</sup>
	<b>LOCALISATION</b> Adresse propriétaire : Parcelle :
	<b>REGARD D'INJECTION</b>
<b>PROPOSITION DE TRAVAUX</b>	
<div style="border: 1px solid black; height: 100px; width: 100%;"></div>

COMMENTAIRES
La fumée sort par la cave. Tuyau d'évacuation en attente.
