**RÉSULTATS DES TESTS À LA FUMÉE
 CCBVIR - COMMUNE DE SANTA REPARATA
 DI BALAGNA**
**AF
 N° 00015**
 (HY13 B001)

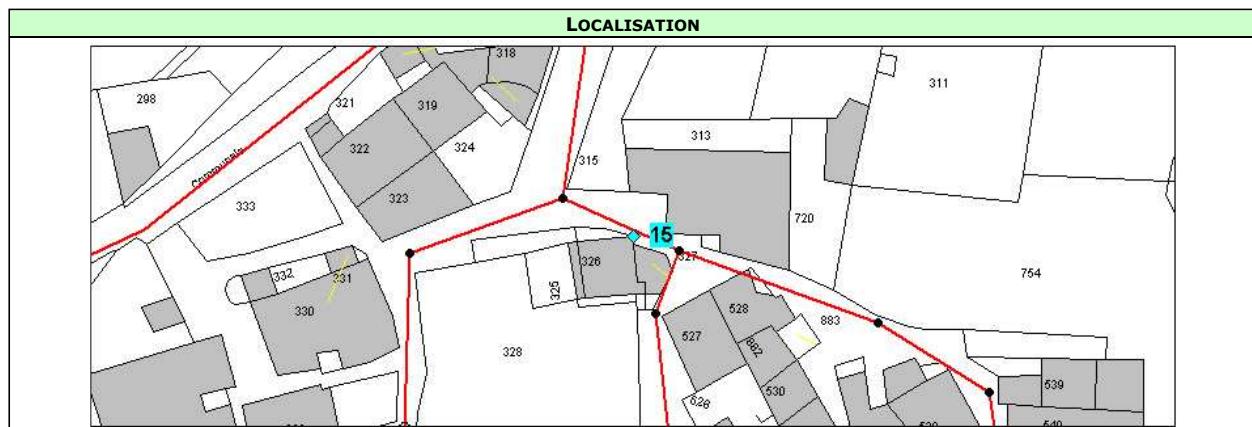
CAMPAGNE	fumee equipe 2	
	TYPE D'ANOMALIE	Autre	
	DOMAINE_APPLICATION	Privé	
	SURFACE RACCORDÉE	5 m ²	
	LOCALISATION	Adresse propriétaire : Parcelle :	
	REGARD D'INJECTION		
	PROPOSITION DE TRAVAUX	Etanchéification du défaut d'infiltration

COMMENTAIRES	
Défaut d'étanchéité du branchement. La surface de ruissellement intrusif est difficilement appréciable, l'estimation indiquée constitue un minimum.
