**RÉSULTATS DES TESTS À LA FUMÉE
 CCBVIR - COMMUNE DE SANTA REPARATA
 DI BALAGNA**
**AF
 N° 00019**
 (HY13 B001)

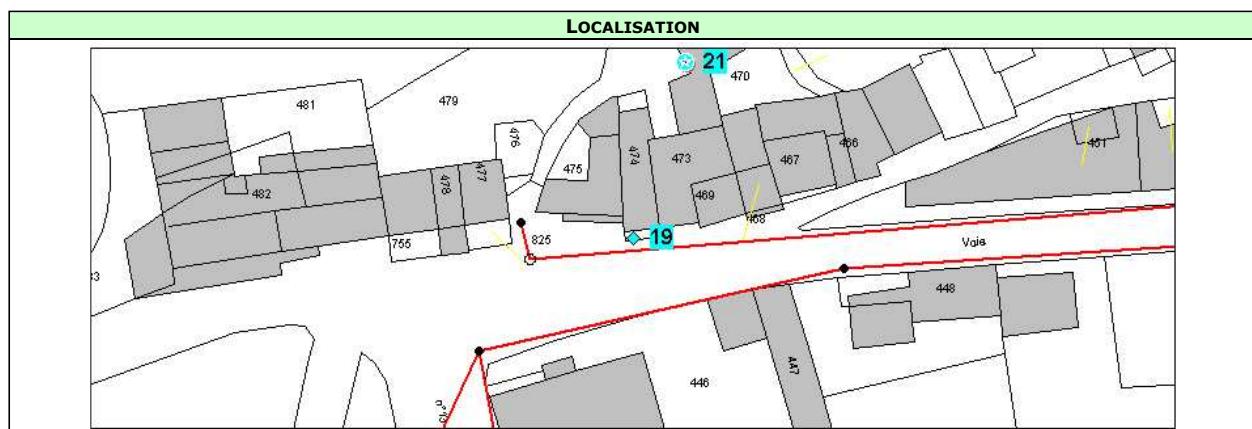
CAMPAGNE fumee equipe 2 TYPE D'ANOMALIE Autre DOMAINE APPLICATION Public SURFACE RACCORDEE 10 m ² LOCALISATION Adresse propriétaire : Parcelle : REGARD D'INJECTION PROPOSITION DE TRAVAUX Etanchéification du défaut d'infiltration

RÉPONSE À LA FUMÉE	VALIDATION AU COLORANT
<input checked="" type="checkbox"/> Rapide <input checked="" type="checkbox"/> Nette <input type="checkbox"/> Différée <input type="checkbox"/> Diffuse	<input type="checkbox"/> Connection hydraulique avérée par traçage au colorant <input checked="" type="checkbox"/> Pas de contrôle au colorant pratiqué (élément inaccessible, propriétaire absent, prestation non prévue...)
	<input type="checkbox"/> Connection hydraulique invalidée par traçage au colorant
