**RÉSULTATS DES TESTS À LA FUMÉE
 CCBVIR - COMMUNE DE SANTA REPARATA
 DI BALAGNA**
**AF
 N° 00026**
 (HY13 B001)

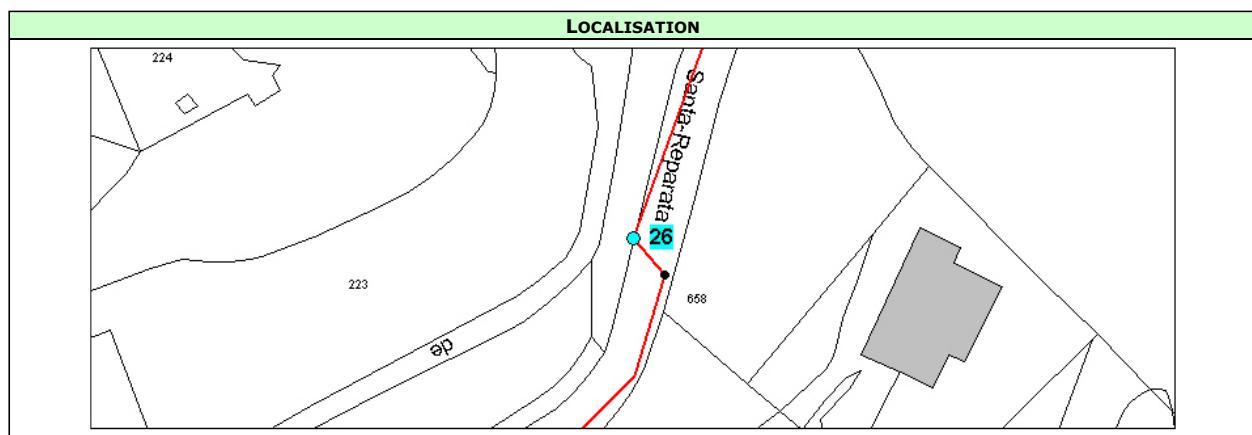
CAMPAGNE fumee equipe 2 TYPE D'ANOMALIE Virole de regard non étanche DOMAINE APPLICATION Public SURFACE RACCORDÉE 20 m ² LOCALISATION Adresse propriétaire : Parcelle : REGARD D'INJECTION PROPOSITION DE TRAVAUX Etanchéification du défaut d'infiltration

COMMENTAIRES
Défaut d'étanchéité du regard dans caniveau. La surface de ruissellement intrusif est difficilement appréciable, l'estimation indiquée constitue un minimum.
