RÉSULTATS DES TESTS À LA FUMÉE CCBVIR - COMMUNE DE SANTA REPARATA DI BALAGNA

**AF
 N° 00038**
 (HY13 B001)

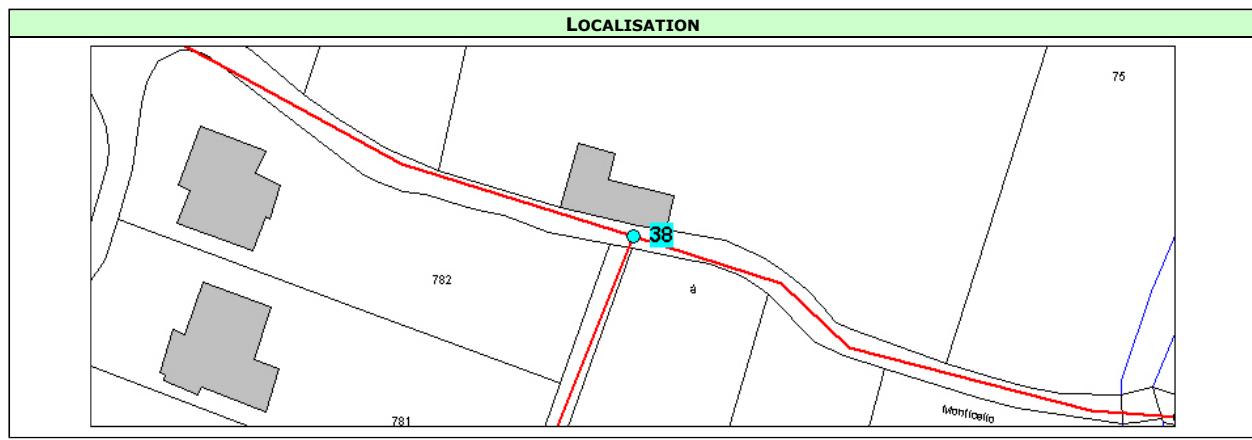
CAMPAGNE	fumee equipe 2
		TYPE D'ANOMALIE	Virole de regard non étanche
		DOMAINE APPLICATION	Public
		SURFACE RACCORDÉE	40 m ²
		LOCALISATION	Adresse propriétaire : Parcelle :
		REGARD D'INJECTION	
		PROPOSITION DE TRAVAUX	
		Etanchéification du défaut d'infiltration

COMMENTAIRES
Défaut d'étanchéité du regard. La surface de ruissellement intrusif est difficilement appréciable, l'estimation indiquée constitue un minimum.
