ETUDE DIAGNOSTIC D'ASSAINISSEMENT DES EAUX USEES - CCBVIR

Phase 3 : Programme de travaux

N° d'étude	Version	Date	Rédigé par	Validé par	Modifications
HY13.B.001	1	Juillet 2011	C. Bonnard G. Duranceau	J. Thollet

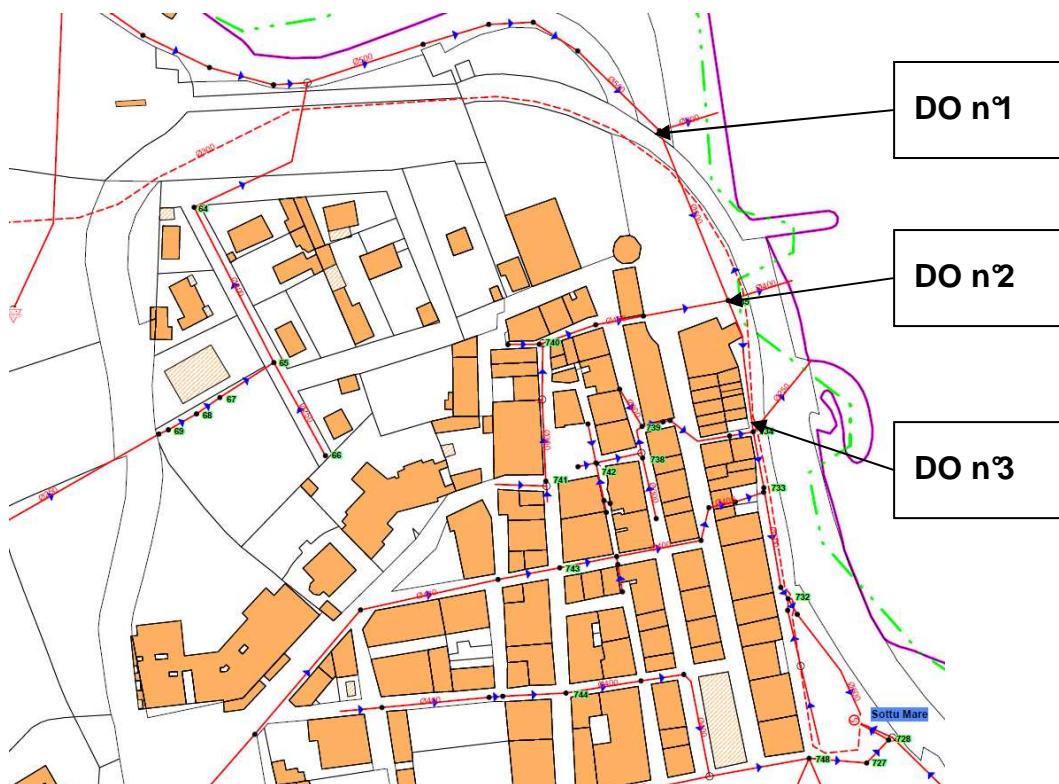
Lors de notre repérage des réseaux d'eaux usées (Cf. Rapport « Phase 1 : Etat des lieux / Investigations préliminaires), **trois déversoirs d'orages** ont été recensés. **Tous sont situés en bord de mer sur le réseau d'assainissement de la Commune de l'Île Rousse, au niveau du Boulevard Sottu Mare en amont du PR du même nom.**

Aujourd’hui, tant que les eaux claires météoriques (pluviales) n’ont pas été résorbées en amont, ces déversoirs d’orage ne peuvent être supprimés. A contrario, les établissements situés le long de ces DO se retrouveraient inondés lors de chaque évènement pluvieux.
