ETUDE DIAGNOSTIC D'ASSAINISSEMENT DES EAUX USEES - CCBVIR

**Phase 2 (1^{ère} partie) : Campagne de mesures
en période creuse / visites d'établissements
potentiellement polluants**

N° d'étude	Version	Date	Rédigé par	Validé par	Modifications
HY13.B.001	1	Juin 2011	C. Bonnard G. Duranceau	J. Thollet

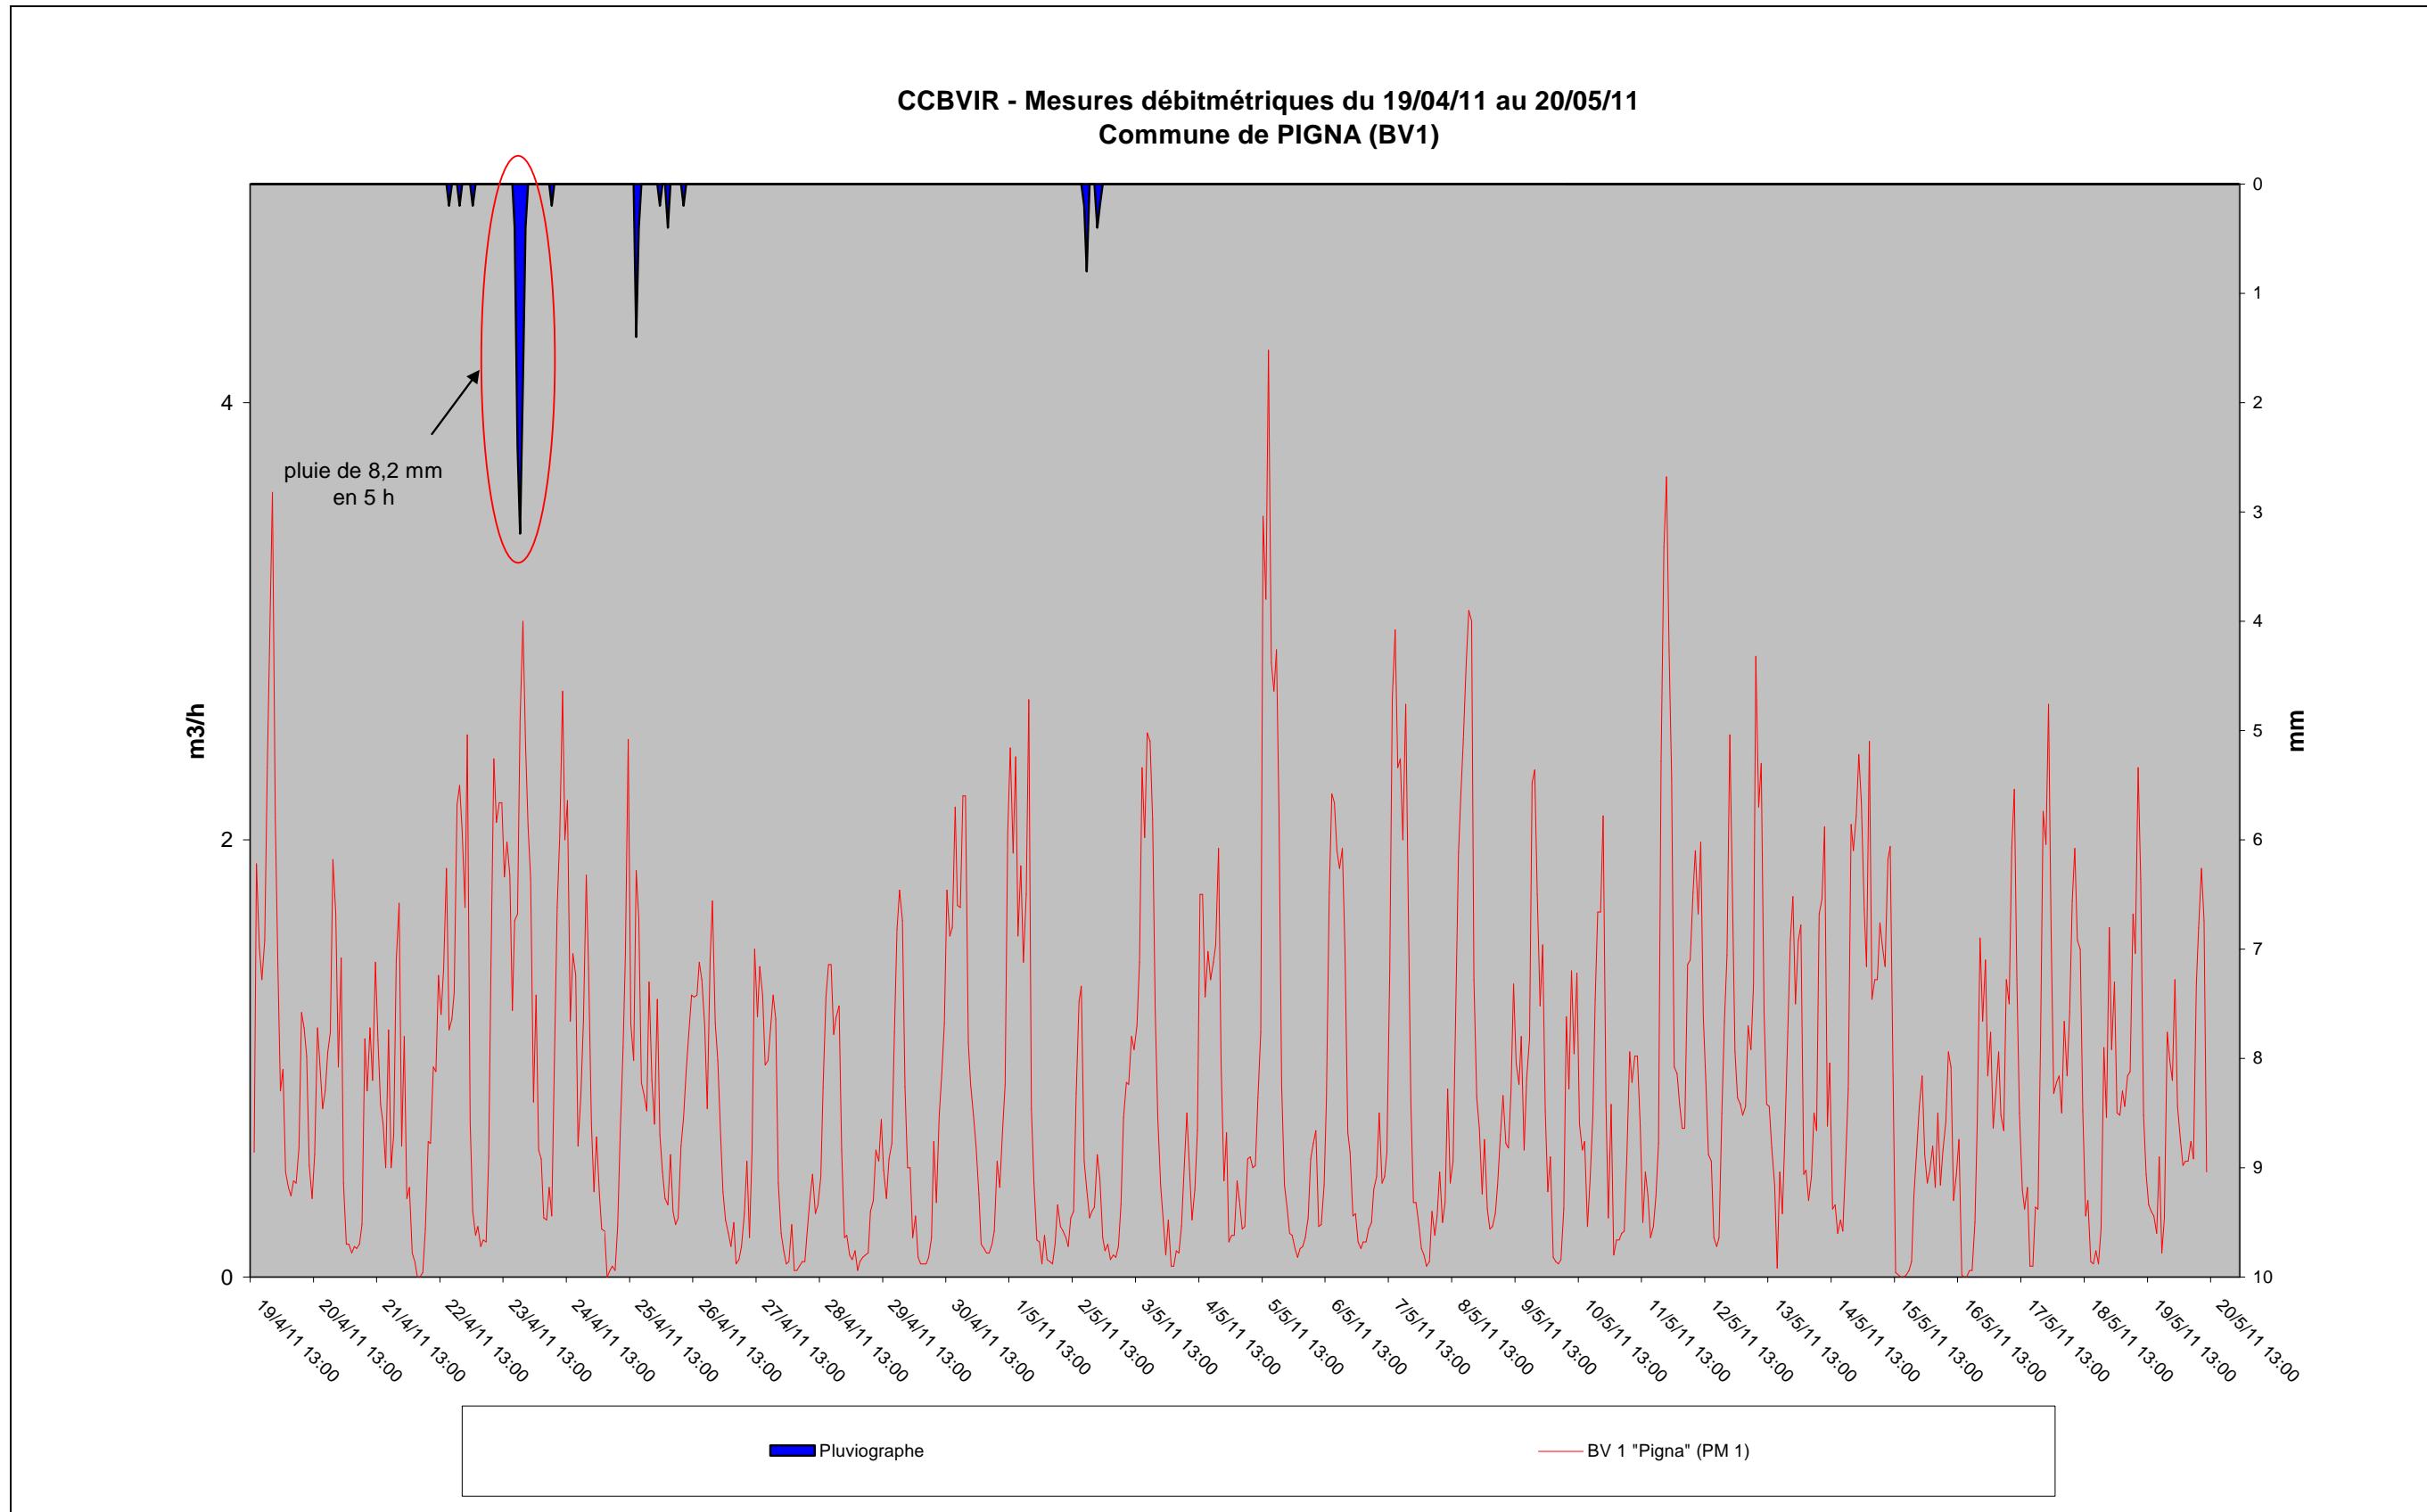
II.2.1. Commune de PIGNA

L'analyse des données relatives à la commune de PIGNA (BV1) montrent :

- Les **débits** enregistrés apparaissent relativement **faibles** (compris entre 0 et 5 m³/h) **et assez irréguliers** dans le temps.
- Les **débits nocturnes sont nuls ou quasi nuls**, synonymes d'une absence d'Eaux Claires Parasites Permanentes (ECPP). Notre visite nocturne des réseaux et les mesures ponctuelles de débits associées le confirment. Cette remarque sera développée au chapitre suivant.
- La courbe de débits montre un **impact immédiat du seul évènement pluvieux** significatif enregistré (infiltrations par branchements directs du pluvial sur l'eau usée) mais aucune période de ressuyage des sols (infiltrations des eaux de nappe) n'est à signaler en cette période plutôt sèche. En effet, le retour à des valeurs de « temps sec » s'effectue immédiatement après l'évènement pluvieux enregistré.

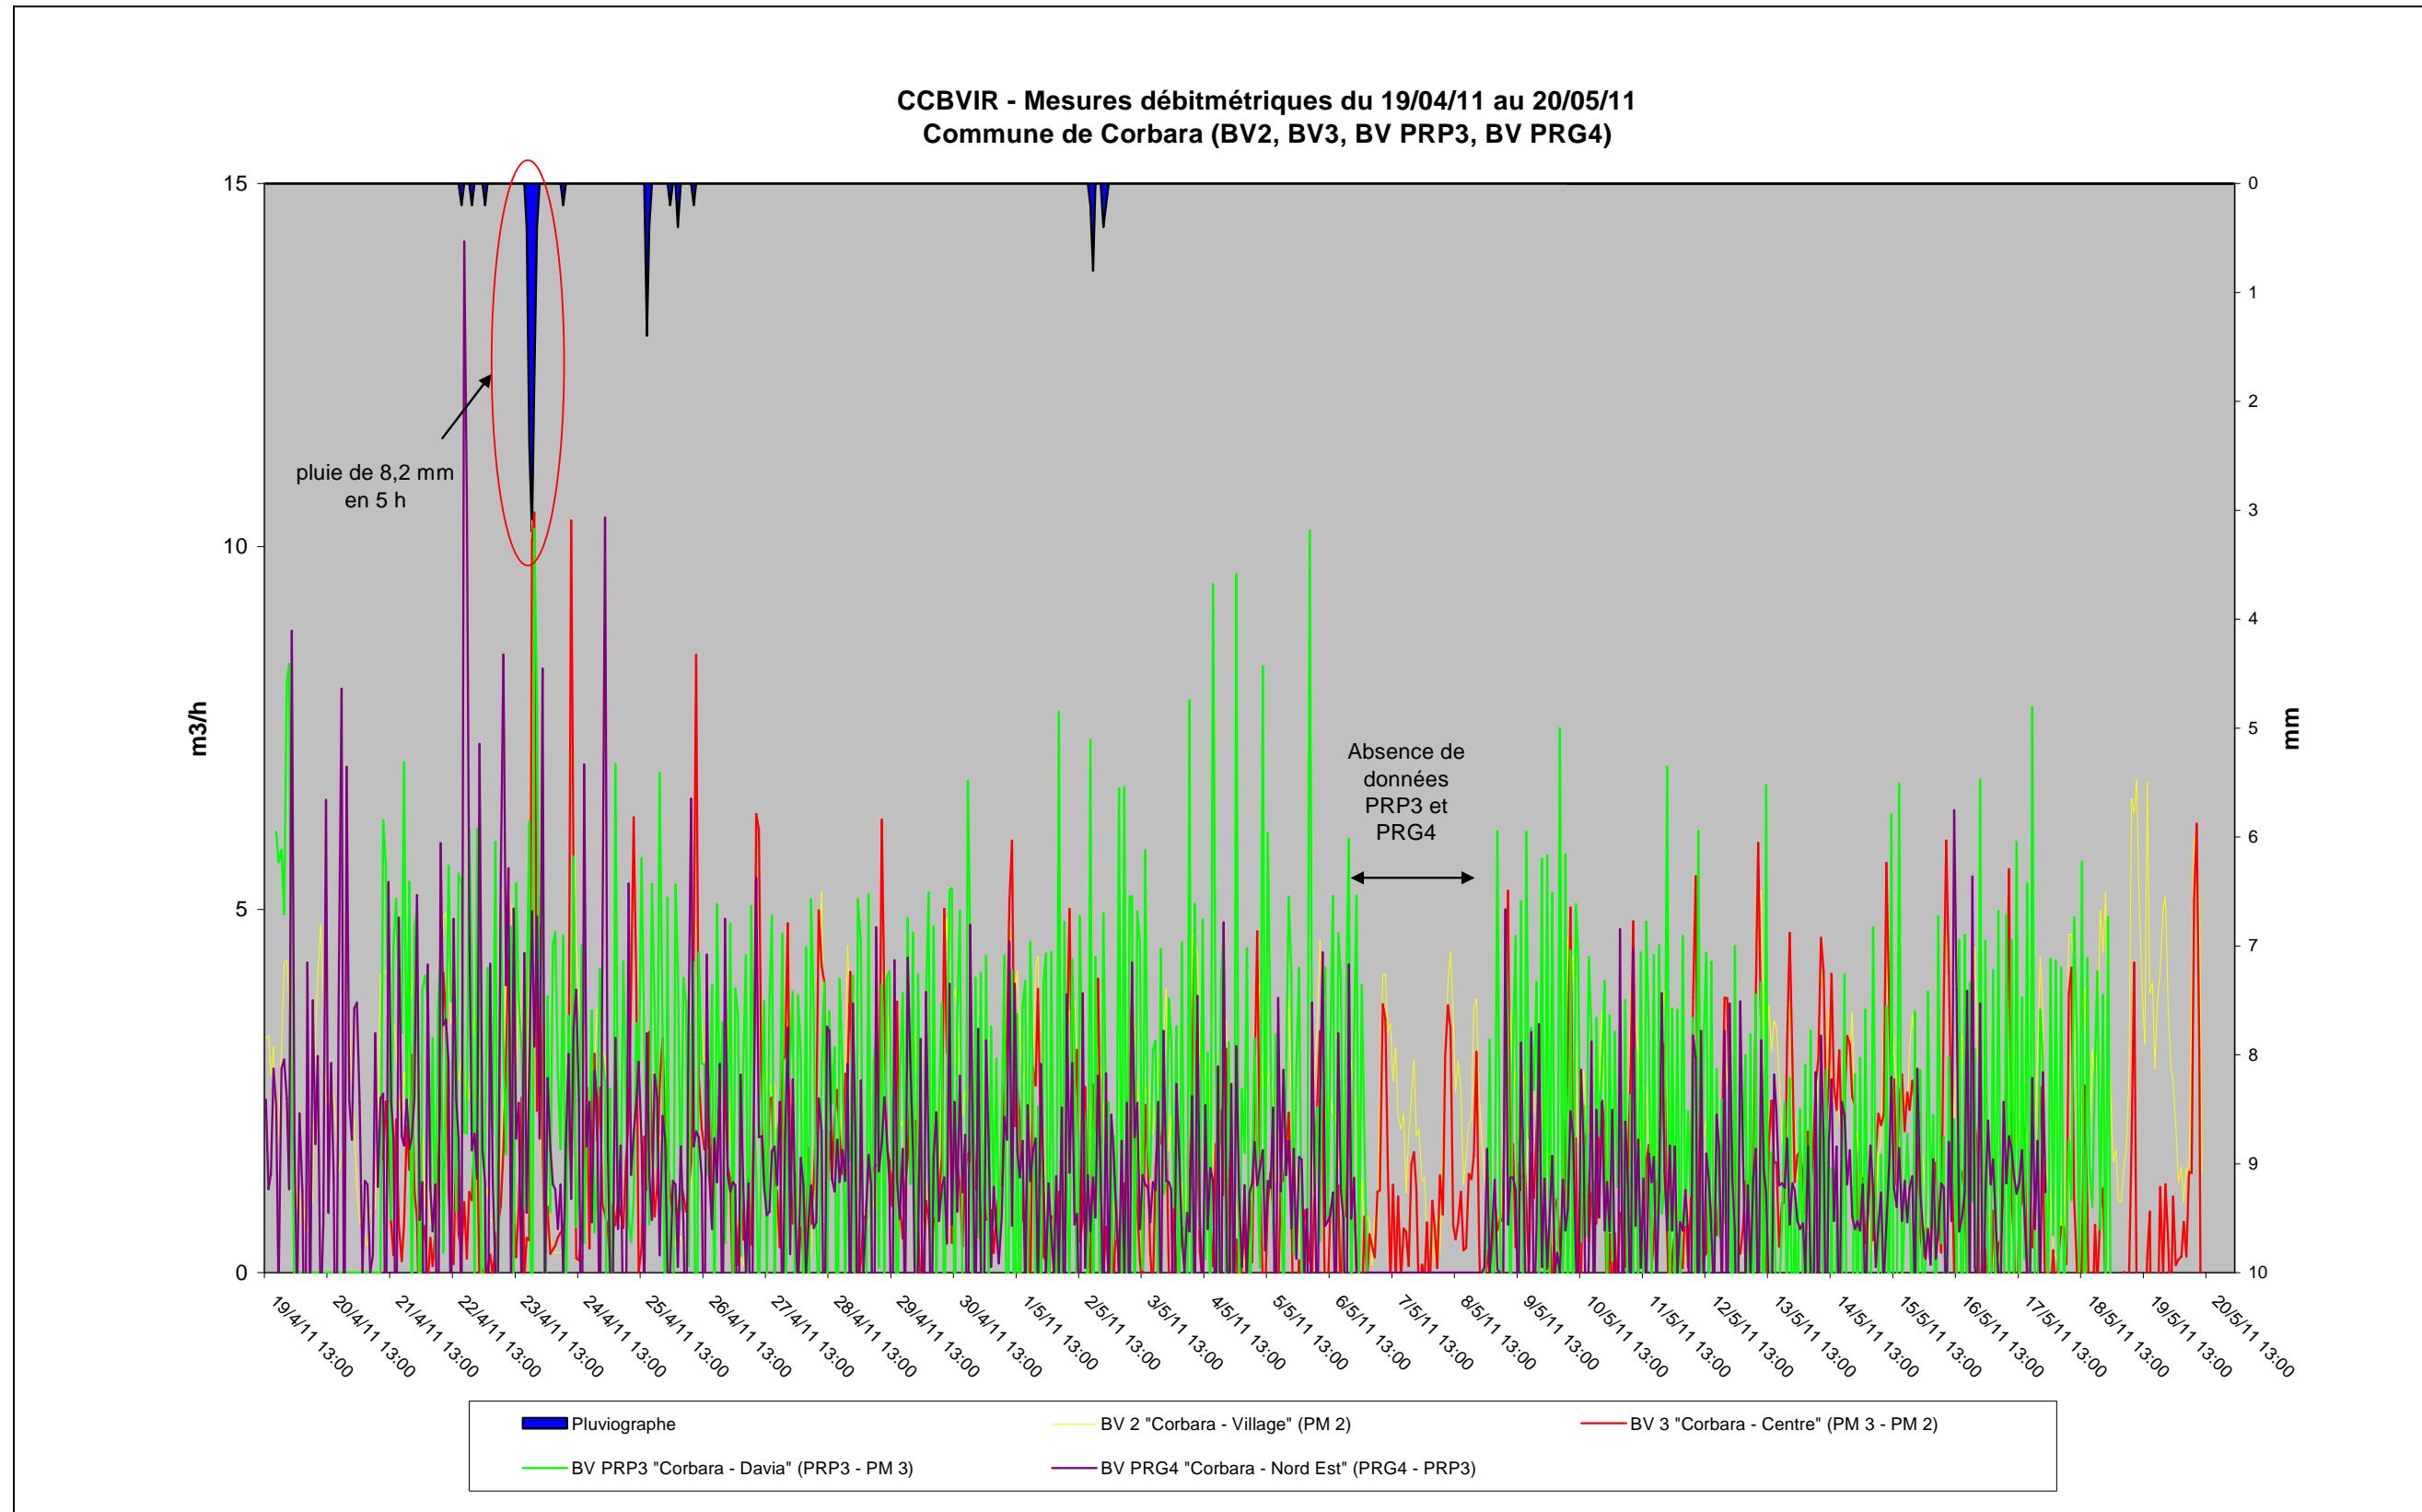
II.2.2. Commune de CORBARA

L'analyse des données relatives à la commune de CORBARA (BV2, BV3, BV PRP3, BV PRG4) montrent :

✓ **Pour les BV2 (Village) et BV3 (Centre) :**

- Les débits enregistrés apparaissent **relativement faibles** (compris entre 0 et 10 m³/h) et assez réguliers dans le temps.
- Les **débits nocturnes sont nuls ou quasi nuls**, synonymes d'une absence d'Eaux Claires Parasites Permanentes (ECPP). Notre visite nocturne des réseaux et les mesures ponctuelles de débits associées le confirment. Cette remarque sera développée au chapitre suivant.
- Les courbes de débits montrent un **impact fort et immédiat du seul évènement pluvieux** significatif enregistré (infiltrations par branchements directs du pluvial sur l'eau usée) mais aucune période de ressuyage des sols (infiltrations des eaux de nappe) n'est à signaler en cette période plutôt sèche. En effet, le retour à des valeurs de « temps sec » s'effectue immédiatement après l'évènement pluvieux enregistré.

- Les **débits** enregistrés apparaissent **relativement faibles** (compris entre 0 et 10 m³/h) **en rapport avec le nombre d'habitations concernées**. Ce qui s'explique par le fait qu'il s'agit de résidences secondaires pour la plupart.
- Les **débits nocturnes sont faibles**, synonymes d'Eaux Claires Parasites Permanentes (ECPP) en faible quantité. Notre visite nocturne des réseaux et les mesures ponctuelles de débits associées le confirment. Cette remarque sera développée au chapitre suivant.
- Les courbes de débits montrent un **impact fort et immédiat pour le BV PRP3 (Davia) mais aucun impact pour le BV PRG4 du seul évènement pluvieux** significatif enregistré.

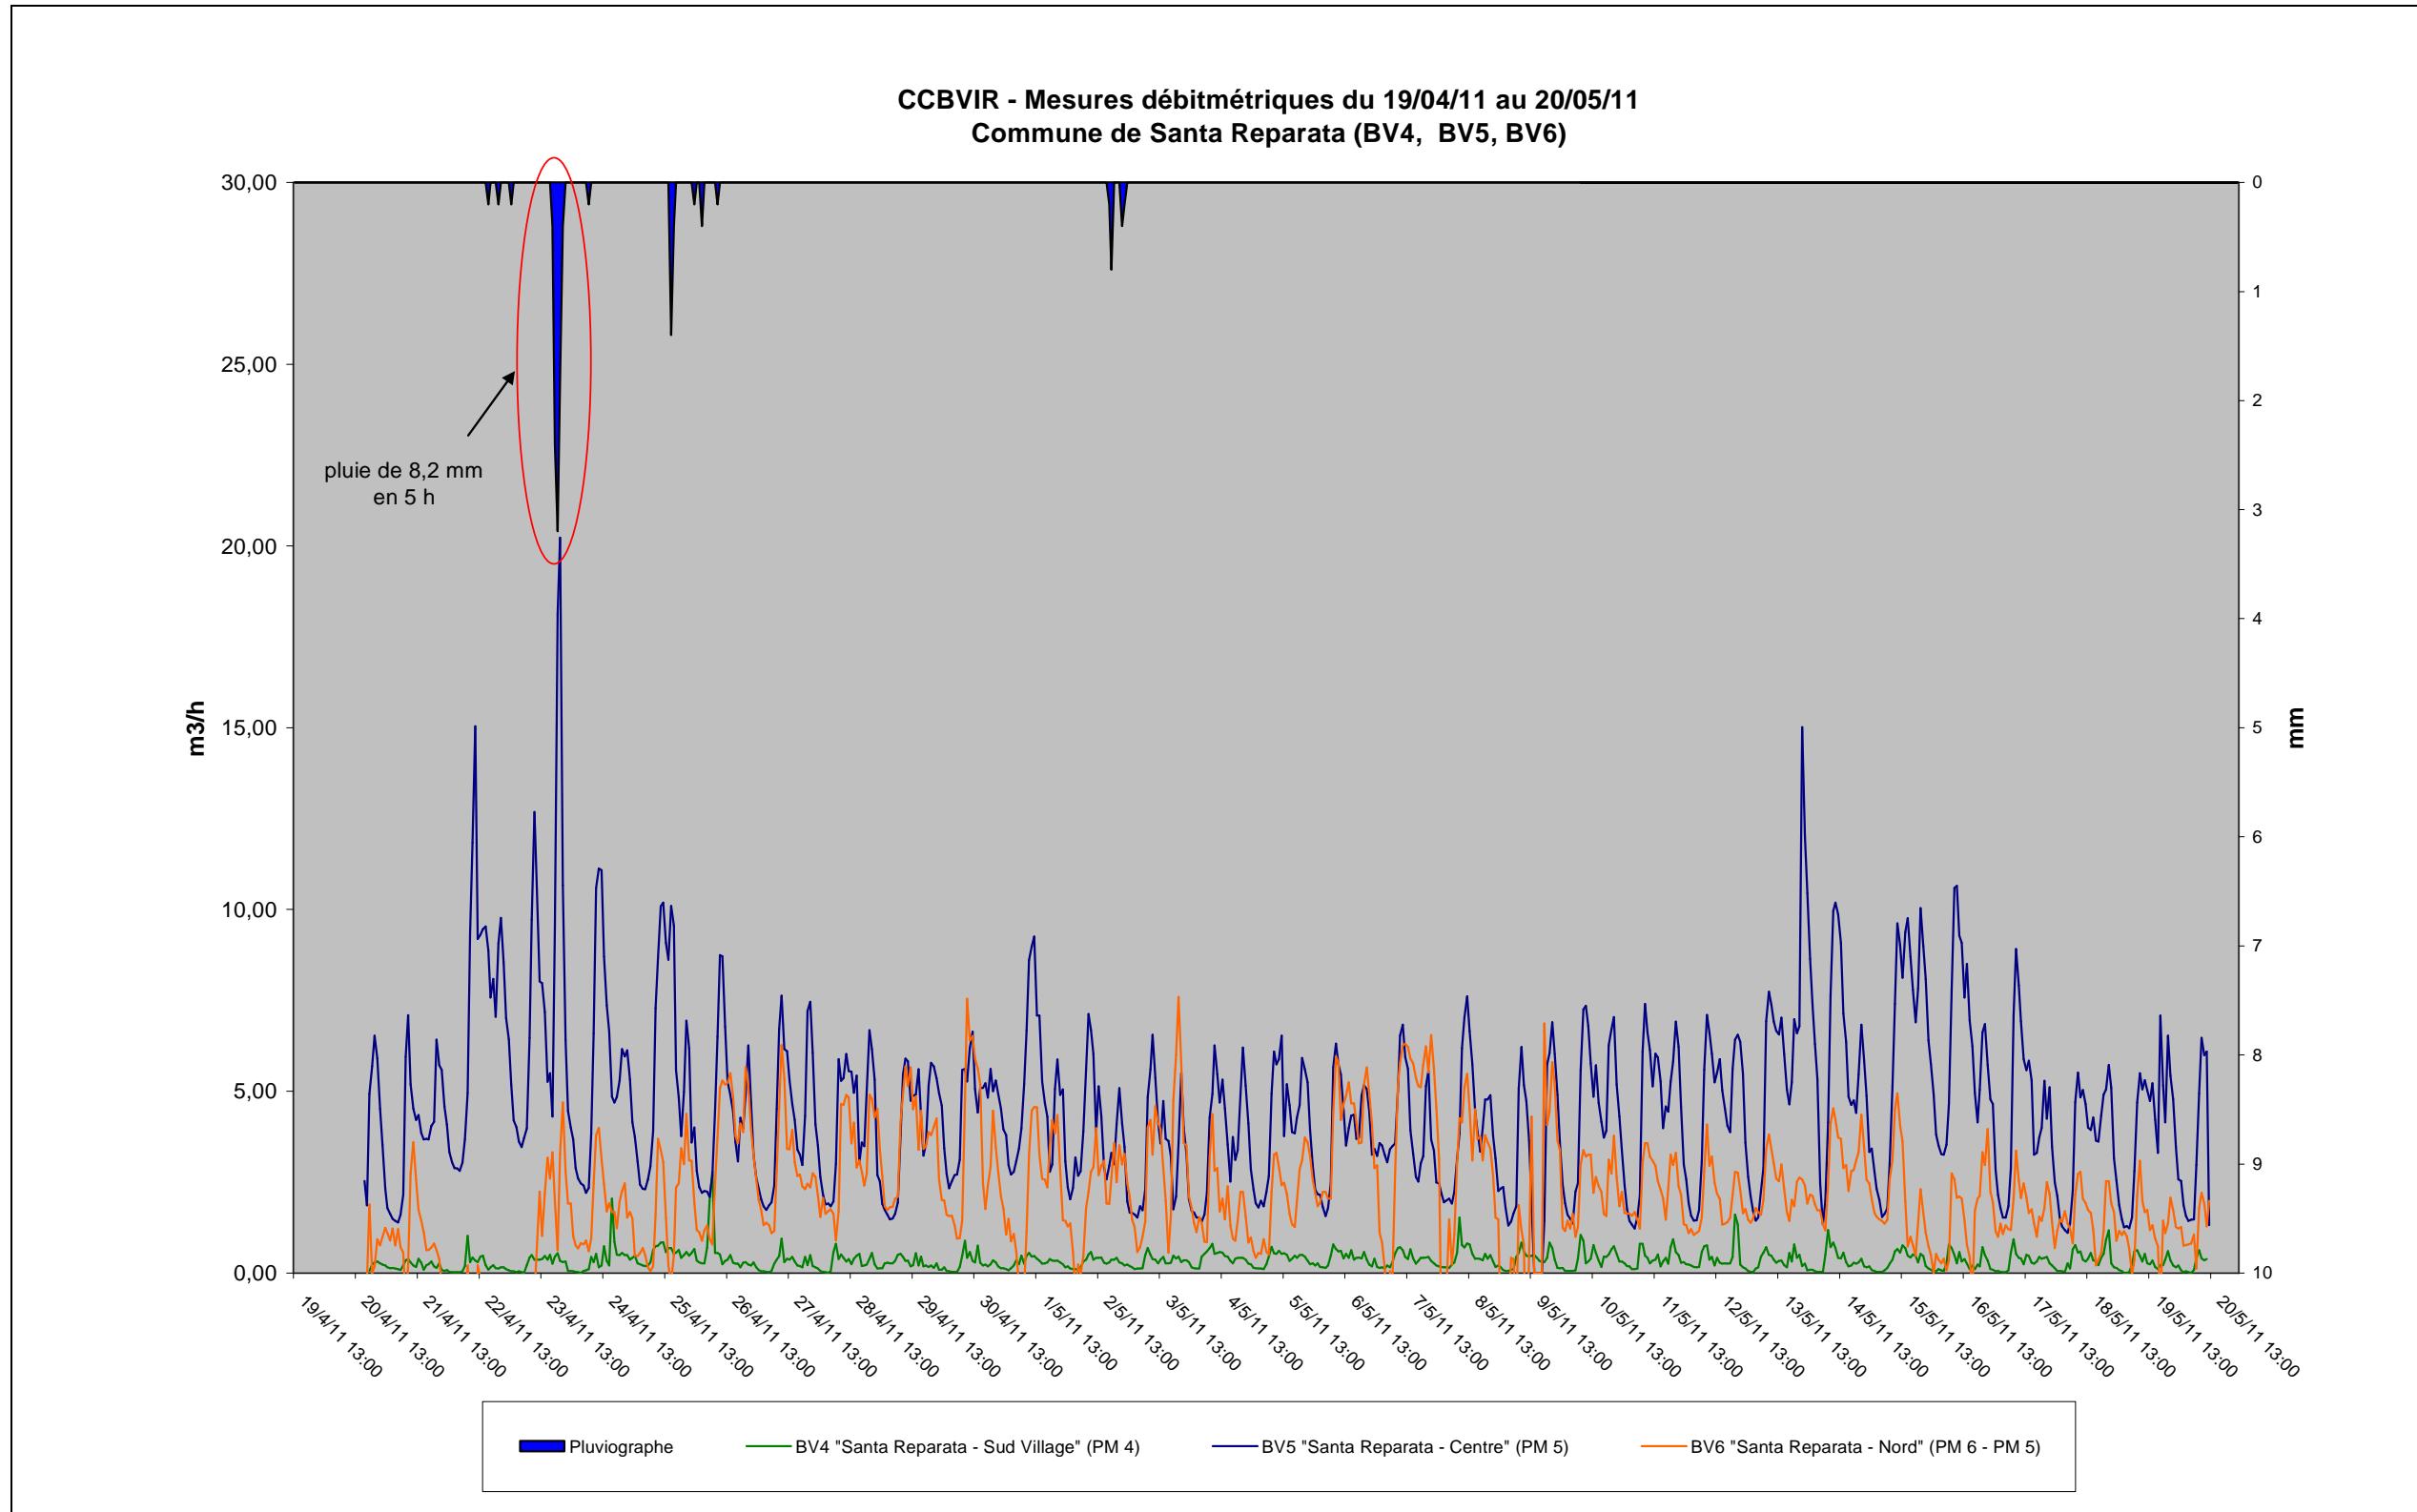
II.2.3. Commune de SANTA REPARATA

L'analyse des données relatives à la commune de SANTA REPARATA (BV4, BV5, BV6) montrent :

✓ **Pour le BV4 (Sud Village) non raccordé à ce jour au réseau intercommunal d'assainissement :**

- Les **débits** enregistrés apparaissent **relativement faibles** (compris entre 3 et 15 m³/h) et assez réguliers dans le temps.
- Les **débits nocturnes sont correctes**, synonymes d'Eaux Claires Parasites Permanentes (ECPP) en quantité raisonnable. Notre visite nocturne des réseaux et les mesures ponctuelles de débits associées le confirment. Cette remarque sera développée au chapitre suivant.
- La courbe de débits montre un **impact fort et immédiat du seul évènement pluvieux** significatif enregistré (infiltrations par branchements directs du pluvial sur l'eau usée) mais aucune période de ressuyage des sols (infiltrations des eaux de nappe) n'est à signaler en cette période plutôt sèche. En effet, le retour à des valeurs de « temps sec » s'effectue immédiatement après l'évènement pluvieux enregistré.

- Les **débits** enregistrés apparaissent **faibles** (compris entre 0 et 5 m³/h) et **irréguliers** dans le temps.
- Les **débits nocturnes sont également très variables** dans le temps.
- La courbe de débit montre un **impact très faible du seul évènement pluvieux** significatif enregistré.

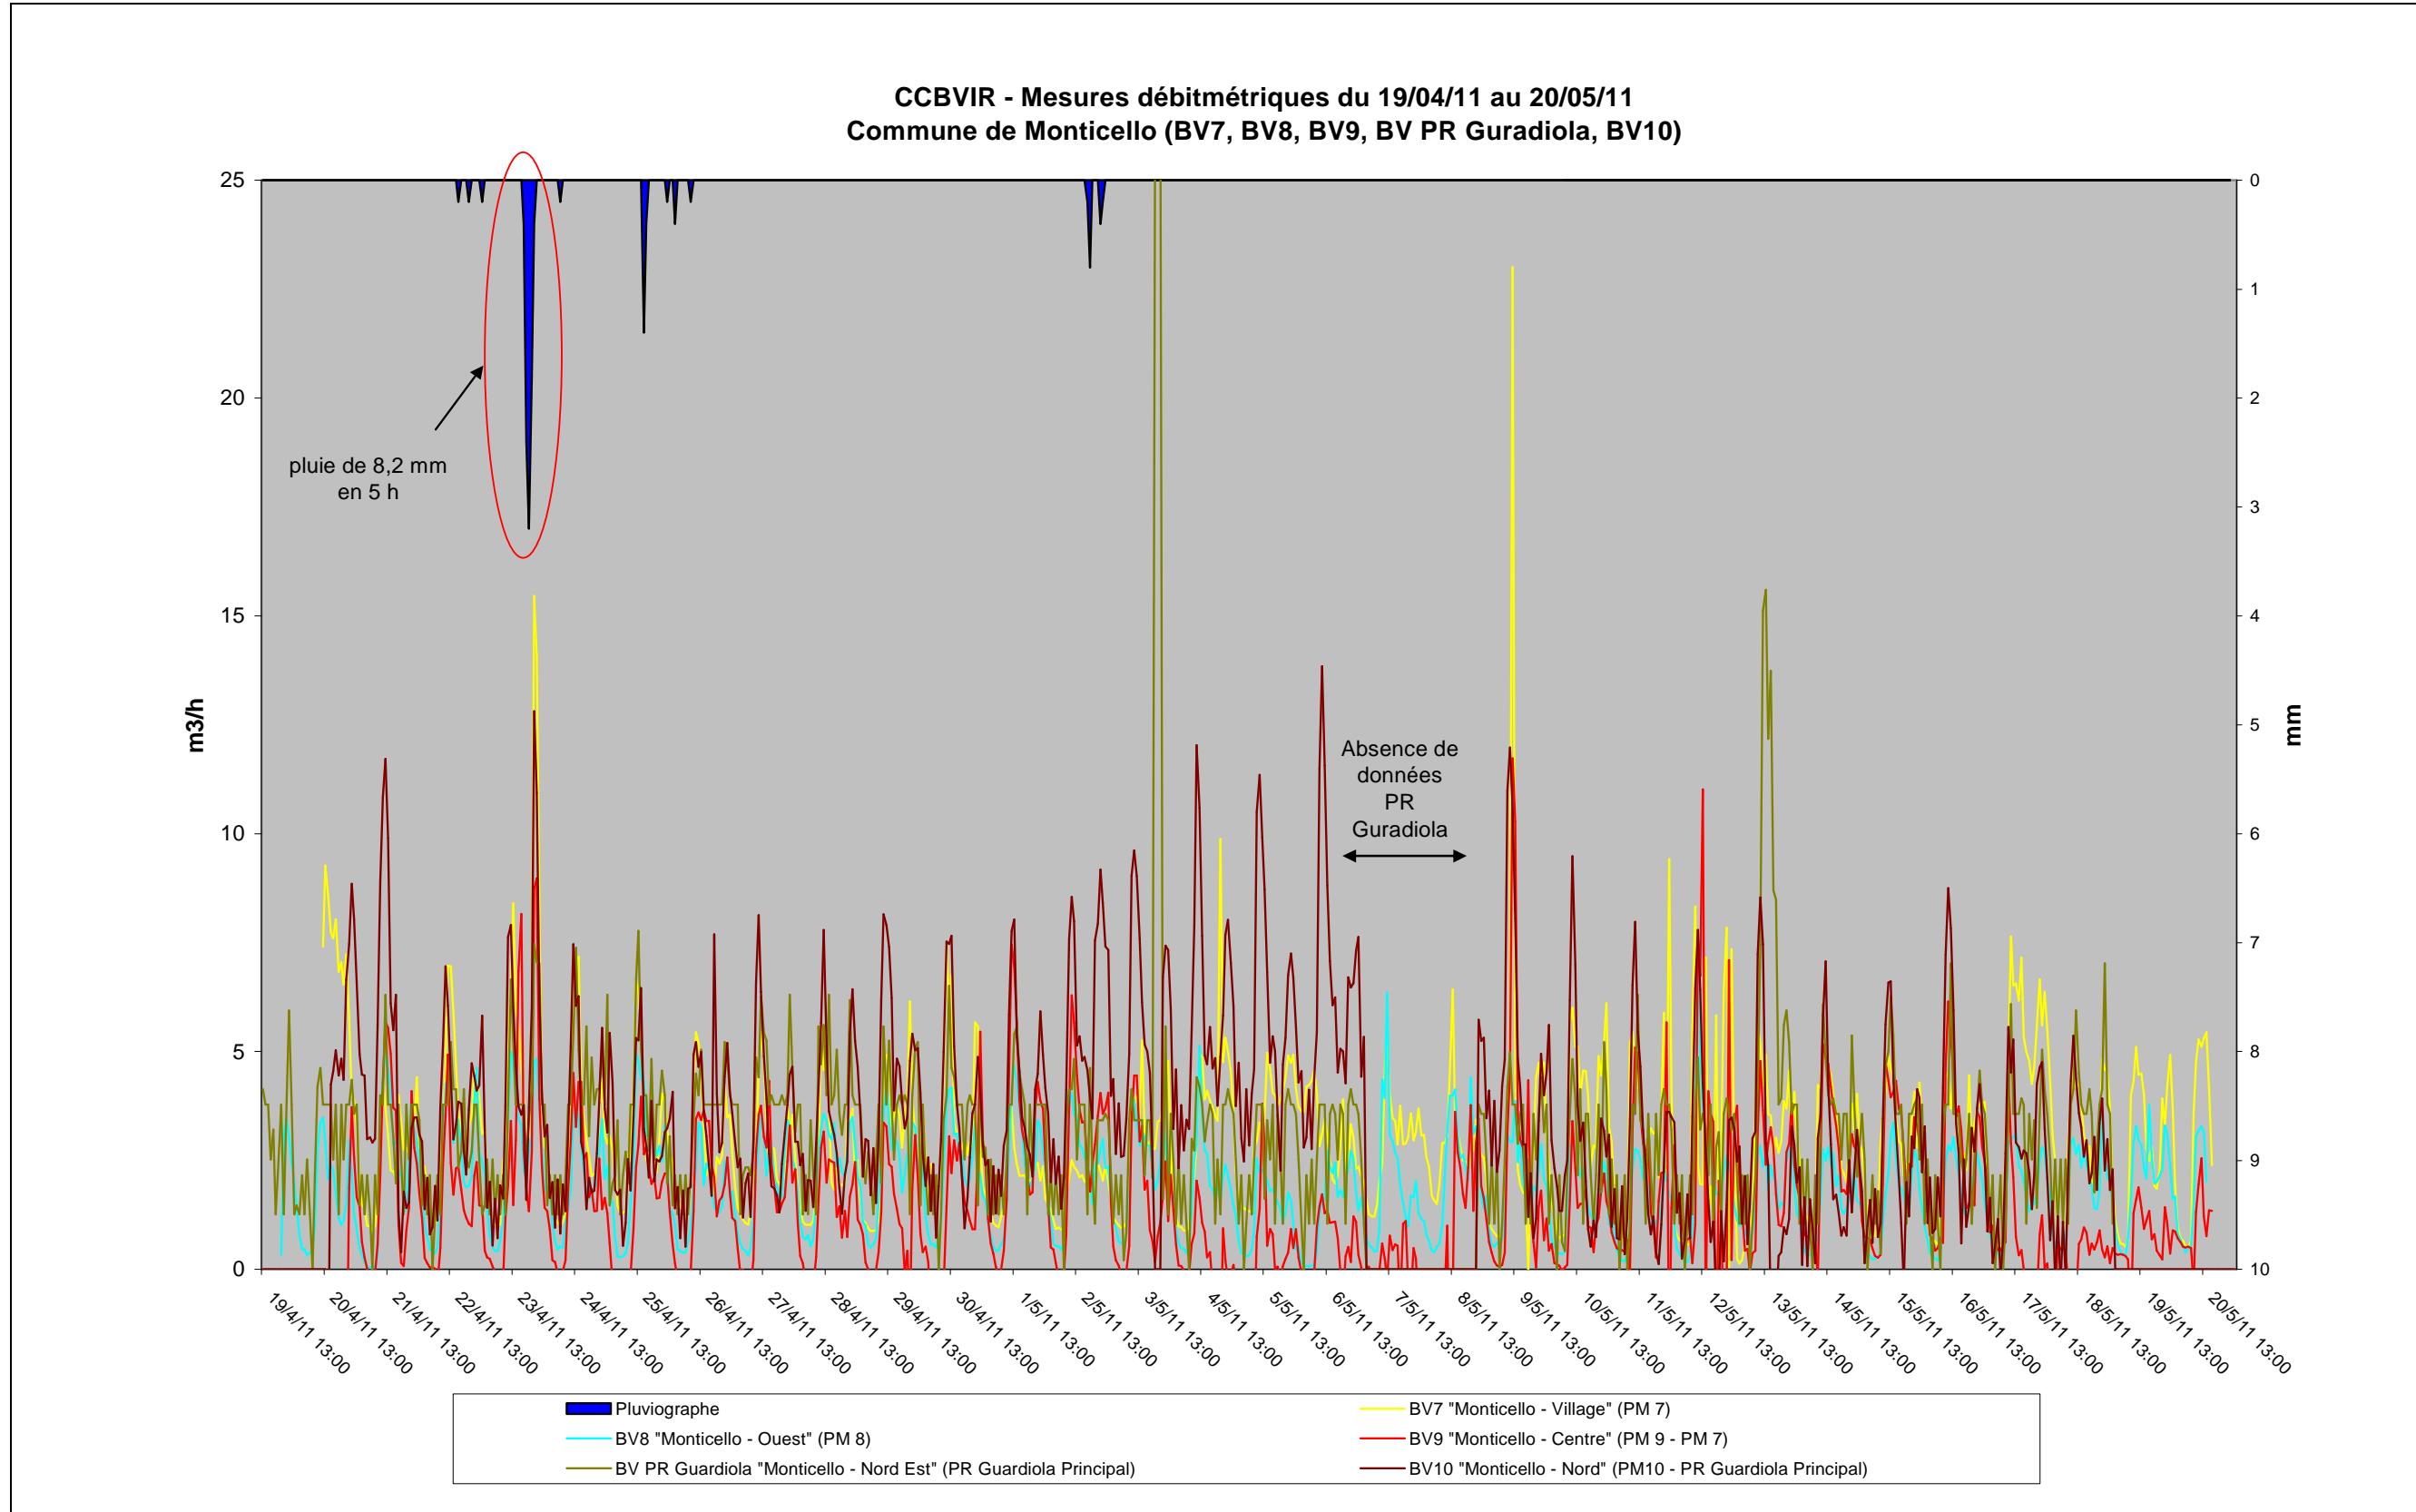
II.2.4. Commune de MONTICELLO

L'analyse des données relatives à la commune de MONTICELLO (BV7, BV8, BV9, BV PR Guradiola, BV10) montrent :

- Les **débits** enregistrés apparaissent **faibles** (compris entre 0 et 10 m³/h) et assez réguliers dans le temps.
- Les **débits nocturnes** sont :
 - **Pour les BV7, BV8 et BV9 : nuls ou quasi nuls**, synonymes d'une absence d'Eaux Claires Parasites Permanentes (ECPP),
 - **Pour les BV PR Guradiola et BV10 : plus importants mais dans des proportions acceptables.**

- Les courbes de débit (**exception faite du BV8**) montrent un **impact fort et immédiat du seul évènement pluvieux** significatif enregistré (infiltrations par branchements directs du pluvial sur l'eau usée) mais aucune période de ressuyage des sols (infiltrations des eaux de nappe) n'est à signaler en cette période plutôt sèche. En effet, le retour à des valeurs de « temps sec » s'effectue immédiatement après l'évènement pluvieux enregistré.

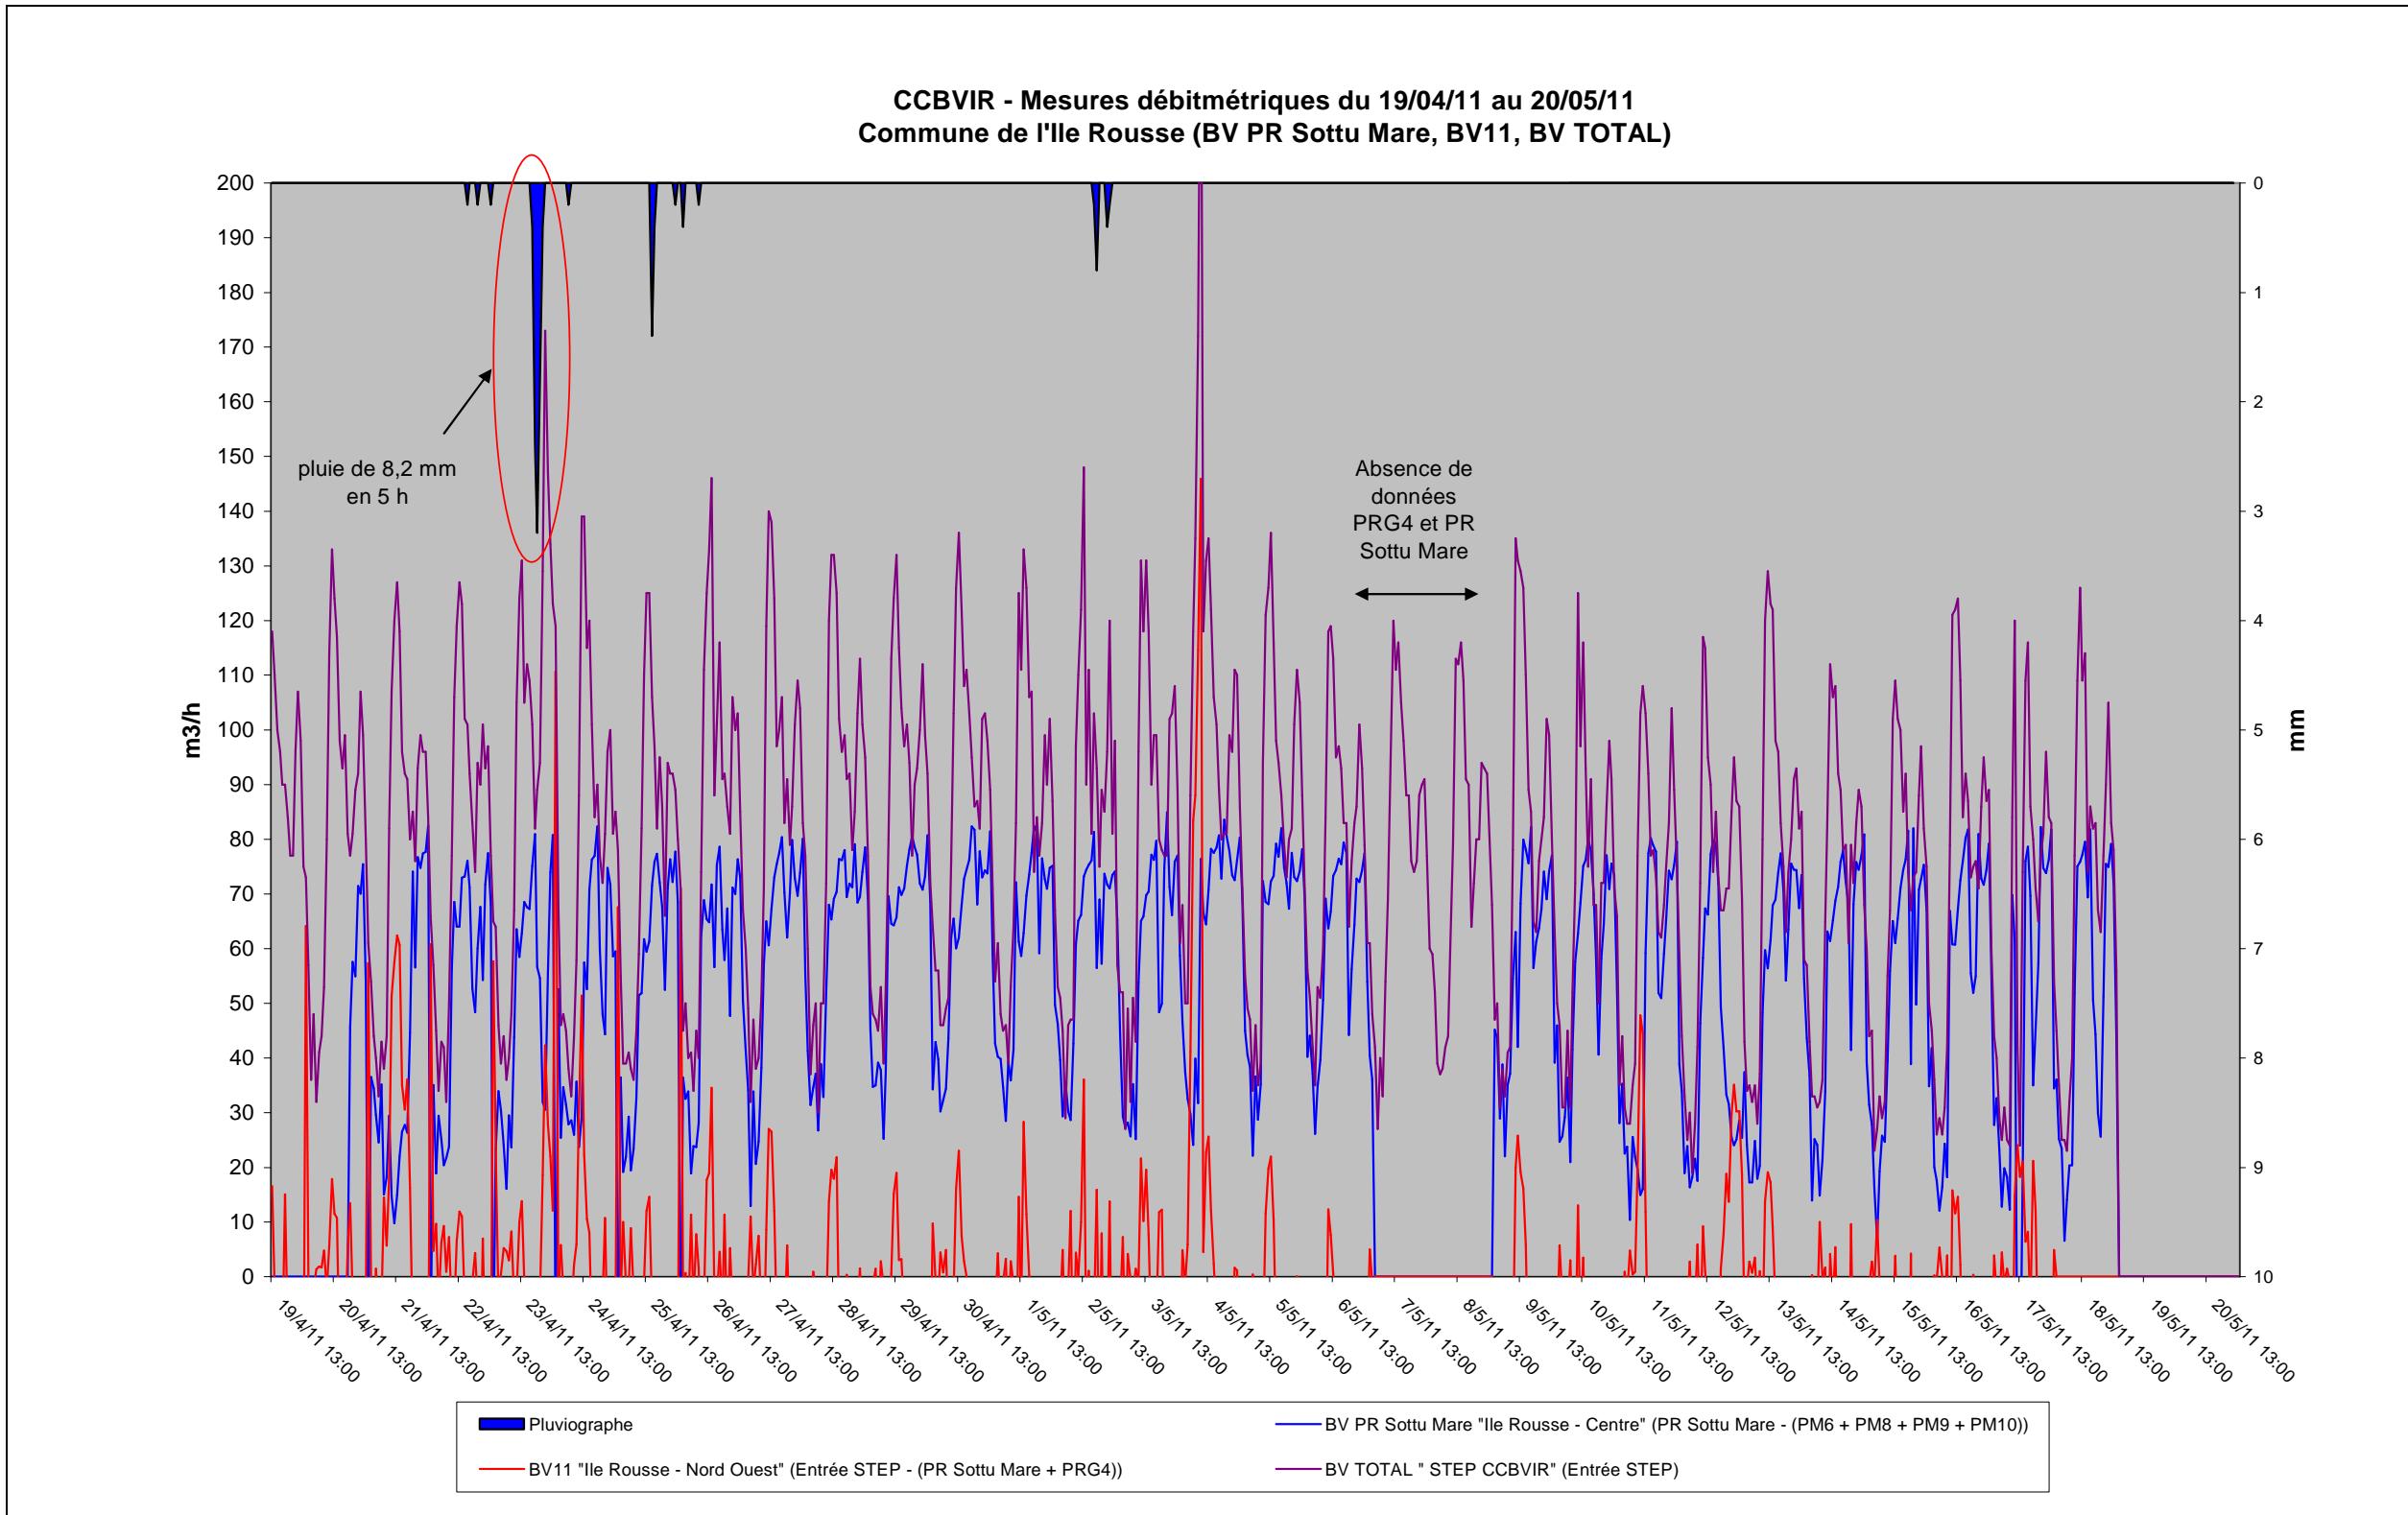
II.2.5. Commune de l'ILE ROUSSE

L'analyse des données relatives à la commune de l'Ile Rousse (BV PR Sottu Mare, BV11, BV TOTAL) montrent :

✓ **Pour le BV PR Sottu Mare :**
