# Etude de dangers des digues de Bonneville, Ayze et St-Pierre-en-Faucigny

Système d'endiguement "Bonneville Ayze"

Arve-RD-BONNE-25.79-ARVE RIVE DROITE

DOCUMENT B

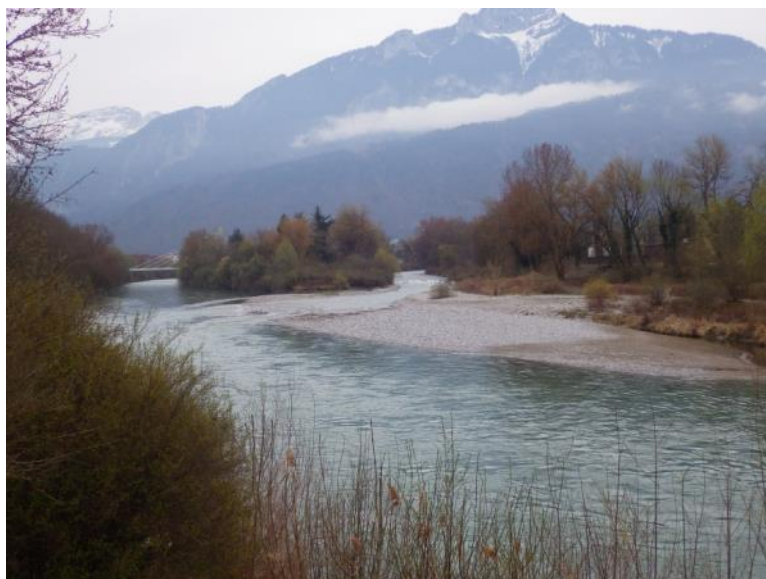
Figure 19 : Photographie de la confluence Borne/Arve - CNR

A noter que latéralement, en aval de la confluence Arve borne, la présence du seuil du Borne et la confluence favorise la création d'une zone de dépôt préférentielle qui s'engraisse, à dire d'expert, peu à peu à la vue des photos réalisées durant la VTA de 2017 par CNR.

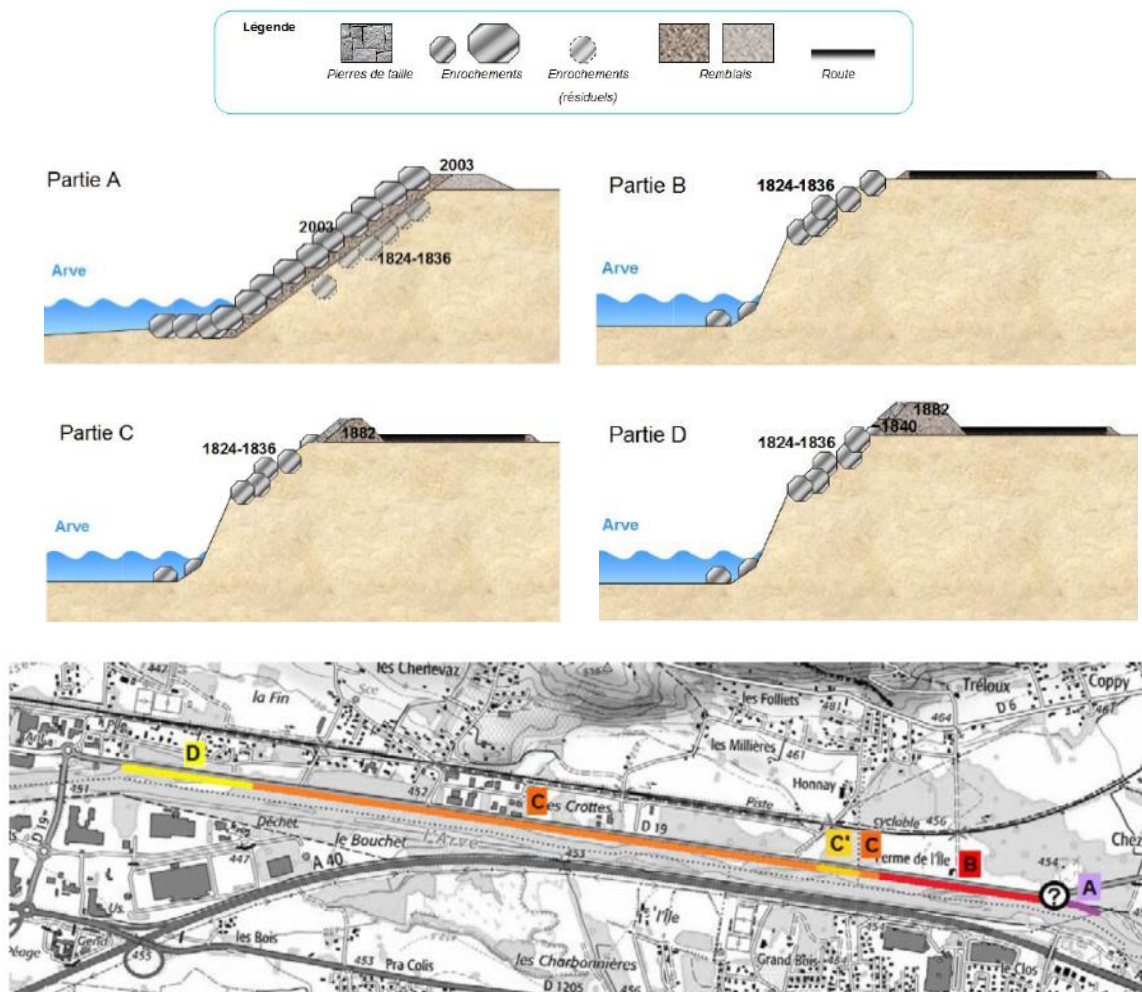
Figure 23 : Découpage structural de la digue RD19

Quatre profils principaux plus un secondaire ont été réalisés pour en rendre compte (Figure 23). Les réparations ponctuelles au perré et les rechargements en enrochements n'ont pas été intégrés Le secteur C voit sont talus en enrochements repris en pierres de tailles (C'- 1882).

- Partie A : 180 mètres environ. Enrochement sarde, recouvert par un nouvel enrochement début XXIème siècle, en lien avec le seuil. Travaux en cours au niveau du virage de la route, le profil peut en être affecté, il n'est pas représenté (symbolisé par « ? » sur la Figure 23) ;
- Partie B : 670 mètres. Digue sarde uniquement ;
- Partie C : 2420 mètres. Digue sarde surmontée d'un talus en 1882 avec perré sur 150 mètres (C') ;
- Partie D : 480 mètres. Identique à C, avec un petit talus sarde en remblais (~1840) sous le talus rehaussé de 1882.

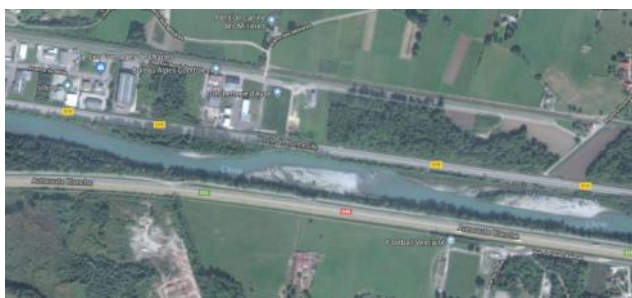
Figure 24 : Divagations du lit de l'Arve - Google Maps

L'ensemble du linéaire alterne banquettes boisées et zones fortement érodées du fait de la divagation du lit de l'Arve (Figure 24). L'ensemble des zones érodées commencent à montrer une géométrie critique avec des phénomènes de sous-cavage

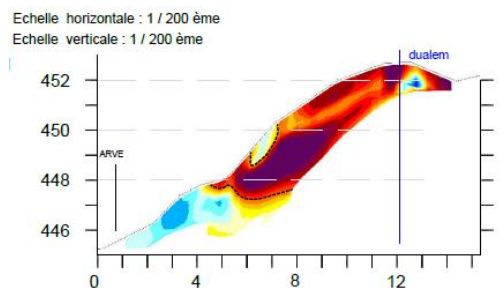
Figure 25 : RD19 Profil Géophysique – IMG

importants. La campagne de reconnaissance géophysique réalisée par IMG en 2017 évoque parfaitement cette pathologie (Figure 25).

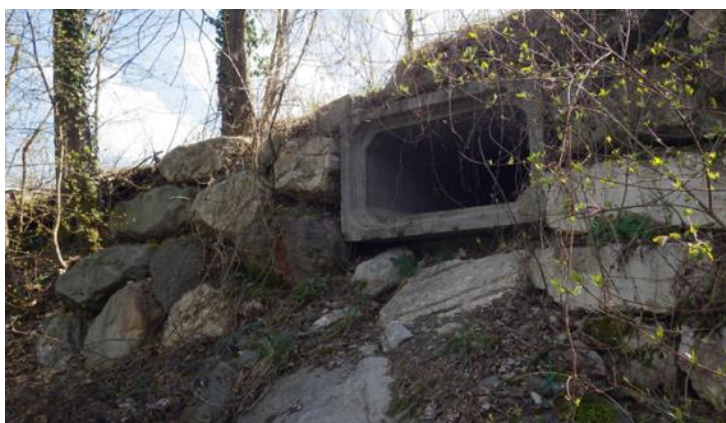
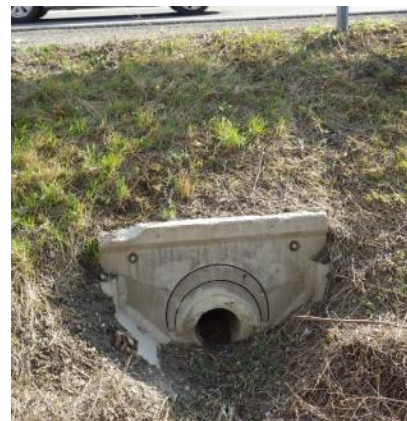
Figure 26 : RD19 : Exemples de conduites traversant l'ouvrage – VTA CNR 2017

Notons la présence de 2 castorduc et d'un passage à faune (extrémité amont du tronçon) sur le linéaire du secteur (Figure 26).

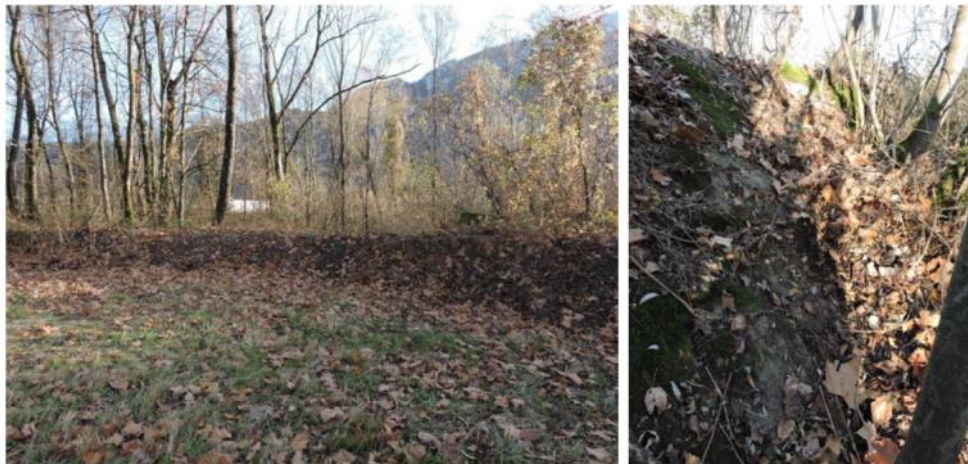
Figure 29 : Photos de la digue du Bouchet T02, partie amont de la vanne Décret

Deux structures de digues sont observables sur site :

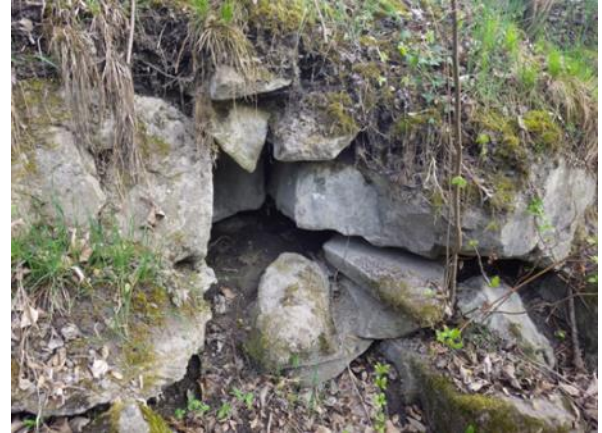
Figure 33 : Bouchet T01 - Phénomène de sous-cavage

L'ouvrage est largement perché par rapport au lit de l'Arve, du fait de l'enfoncement du lit (incision et érosion longitudinale).

Il résulte l'apparition de mini-cavités dont la présence est dommageable à la stabilité de l'ouvrage (Figure 33).

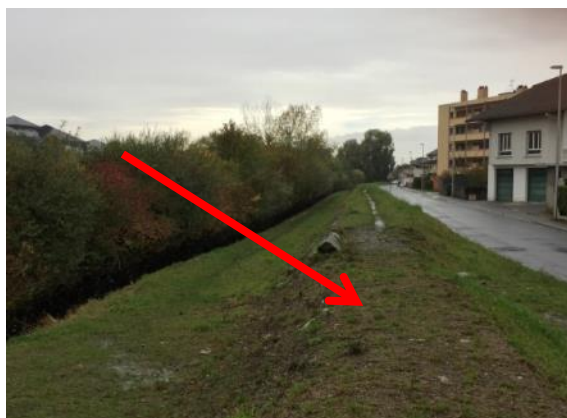
**Figure 36 : Digue JB REY - Confortement grossier de la digue**

- A noter la présence d'une ouverture confortée récemment juste en aval du pont SNCF. L'origine de l'ouverture n'est pas connue.

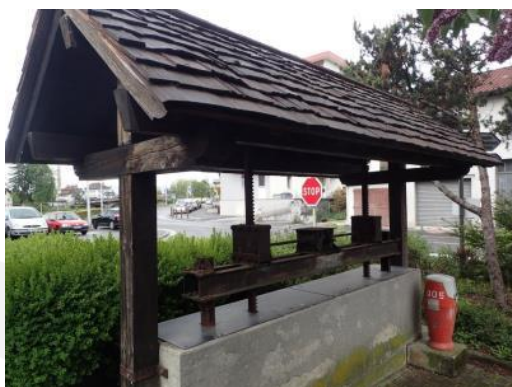
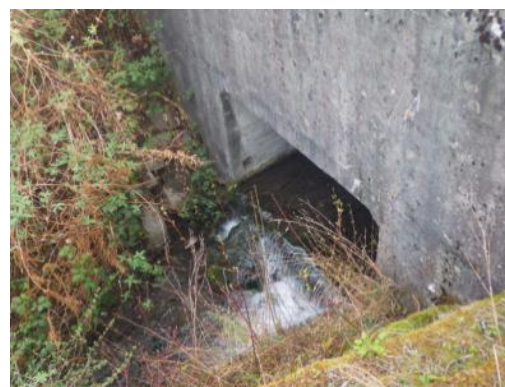
Figure 38 : Digue POSTE - Système de vannage de la Madeleine

- A noter la présence d'une ancienne vanne, toujours fonctionnelle sur la partie amont à la frontière avec la digue quai Jean Baptiste Rey :

Vanne de régulation du ruisseau de la Madeleine

Exutoire du ruisseau de la Madeleine – Arve RD

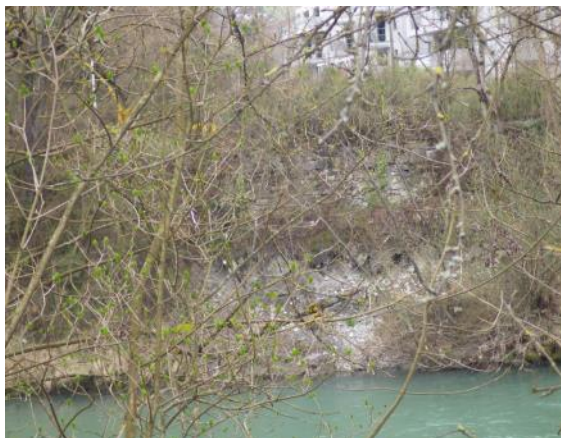
**Aujourd'hui**, l'incision de l'Arve a abouti à une très forte érosion du pied de talus amont. Cela a pour effet de changer la géométrie des ouvrages en raidissant fortement le fruit du talus côté rivière. Les enrochements présents pour protéger l'ouvrage contre l'érosion chutent petit à petit dans le cours d'eau. La végétation venant ici jouer le rôle de soutien à la structure en limitant l'érosion externe et le glissement de l'ouvrage. Le secteur du Trésor Public en général est la zone la plus impactée par ce phénomène d'incision couplée à l'érosion externe.

Figure 42 : Trésor Public T01 - Talus érodé sub-vertical

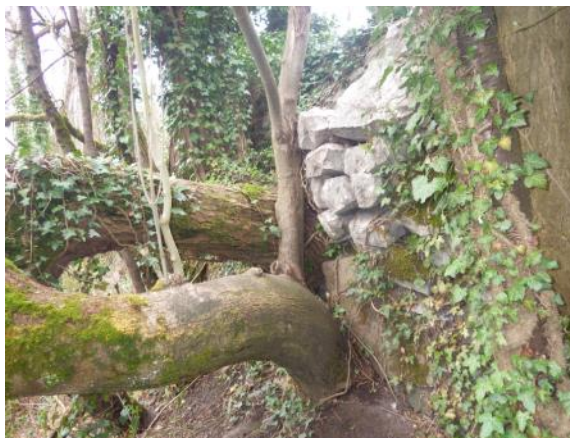
- Végétation présente sur le talus amont avec la présence d'arbuste et de jeunes arbres. Notons aussi la présence de buissons en crête et de plus vieux arbres en bord de lit.

Figure 43 : Trésor Public T01 - Arborescence déstructurant le mur en place

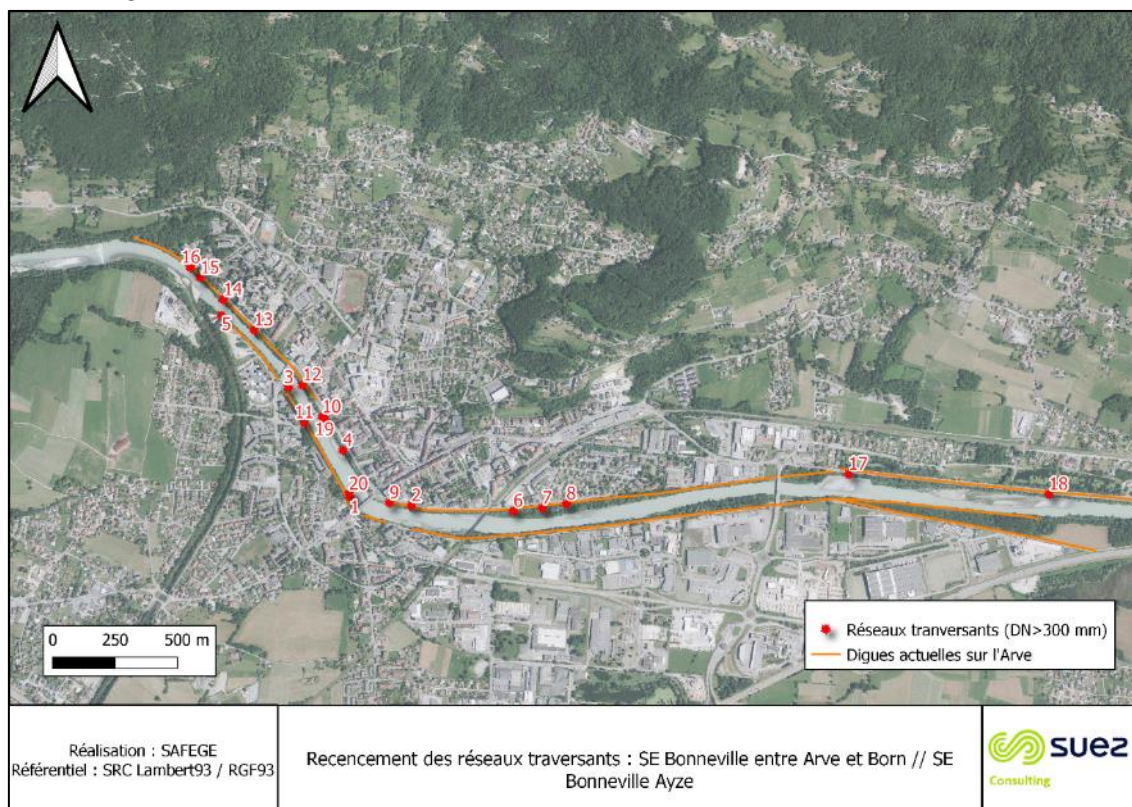
Figure 50 : Réseaux traversants sur les digues de l'Arve

Un diagnostic des réseaux traversants a été mené sur les digues de l'Arve en 2023. La synthèse sur ces réseaux est donnée en annexes.

Les réseaux 17 et 18 sont les seuls réseaux dont les fils d'eau sont au-dessus du terrain naturel. Ce sont deux castorducs qui permettent aux castors de traverser la RD19 afin de passer de la rive droite de l'Arve aux rives des lacs d'Ayze.

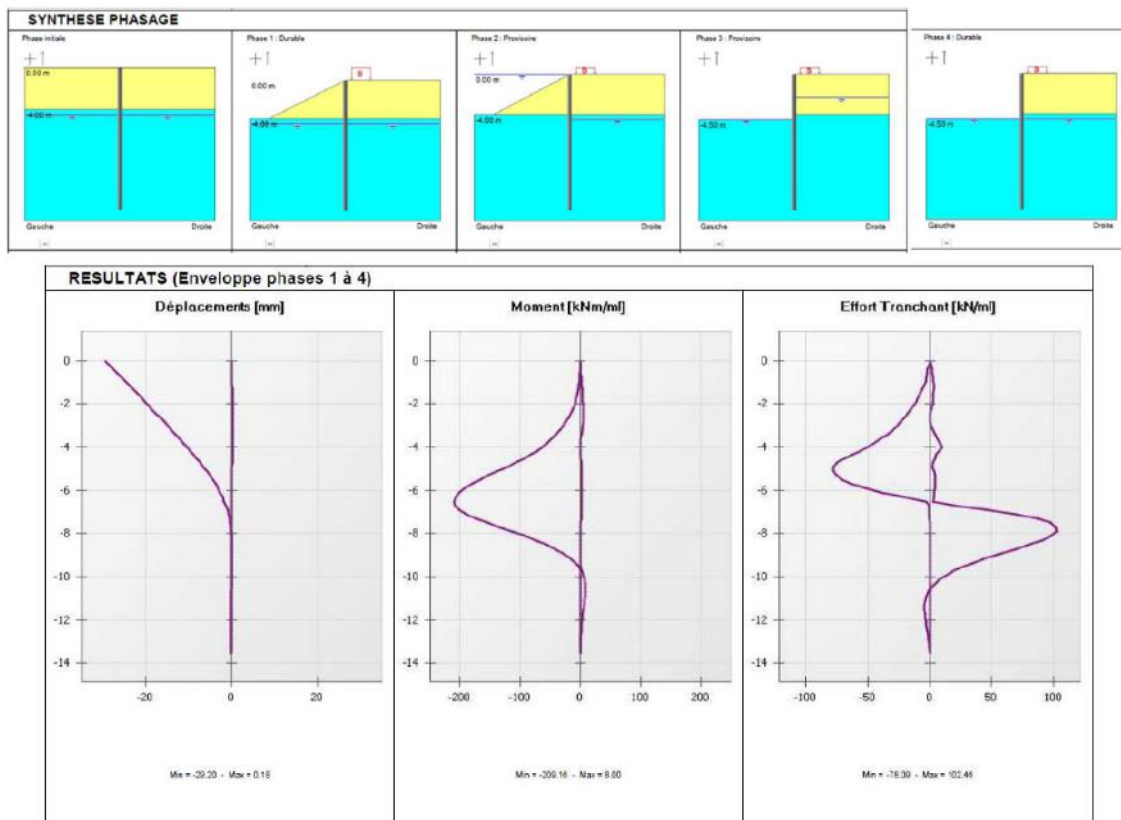
Figure 85 - Phasage de calcul et synthèse des résultats dans le cas d'un affouillement de 4,5m et d'une palplanche dégagée sur tout la hauteur affouillée

La fiche hydraulique n'a pas été vérifiée à ce stade. Hors crue, le niveau de l'Arve est en-dessous du niveau du terrain naturel côté aval, il n'y a donc pas de vérifications à faire.

Il conviendra tout de même en phase projet de vérifier les conditions d'écoulement le long de la palplanche pour vérifier de manière plus poussée cet aspect.

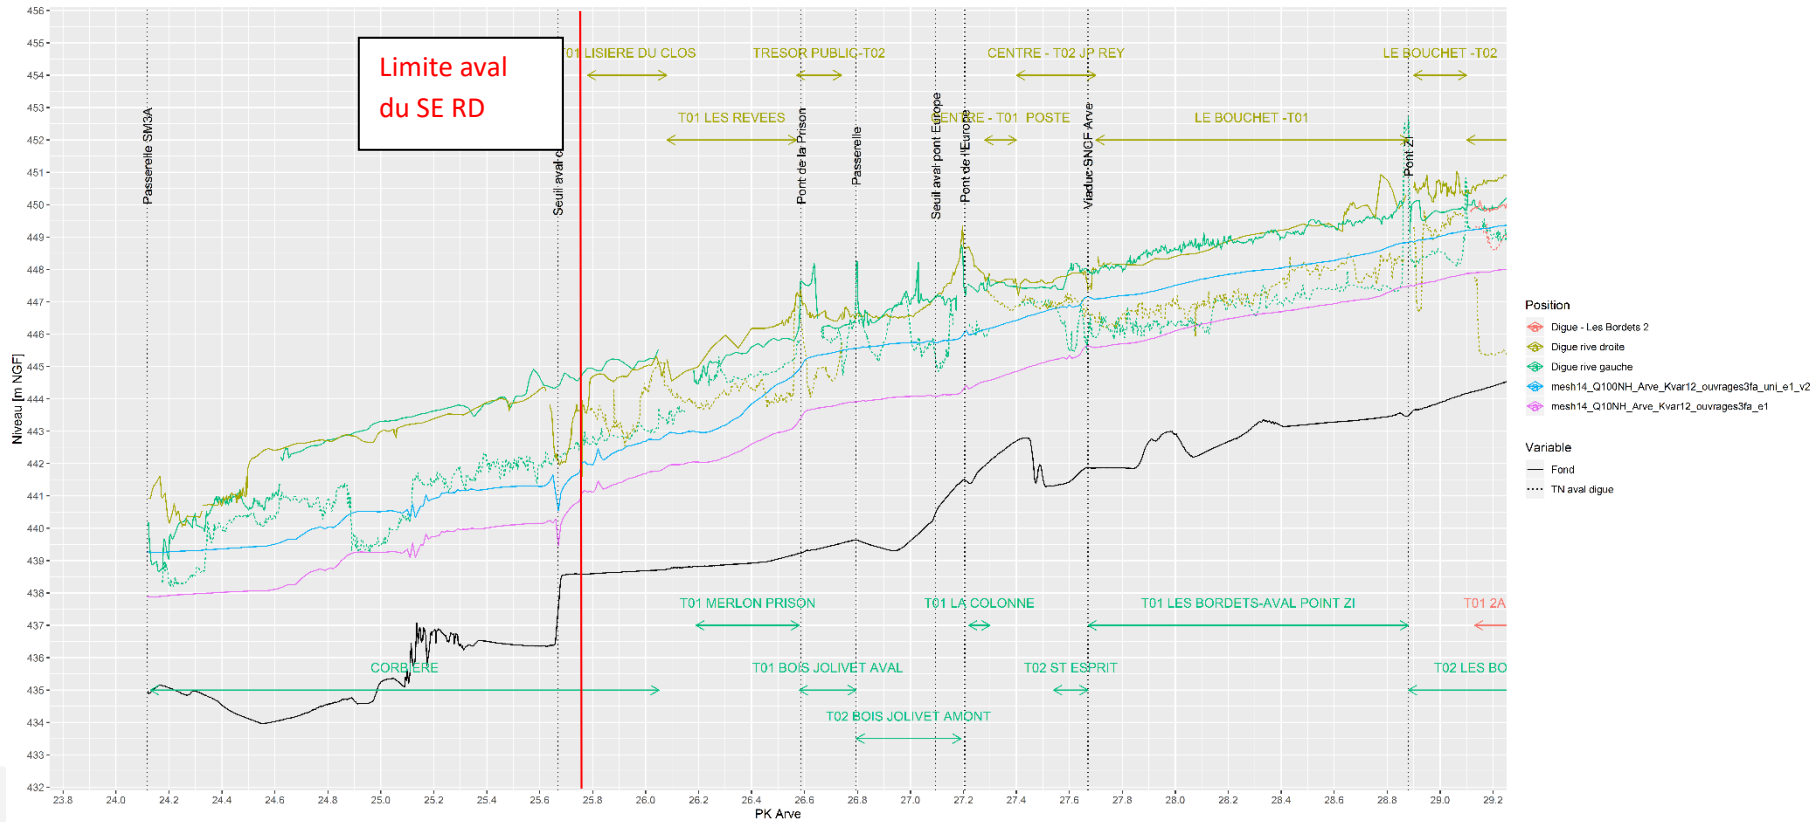
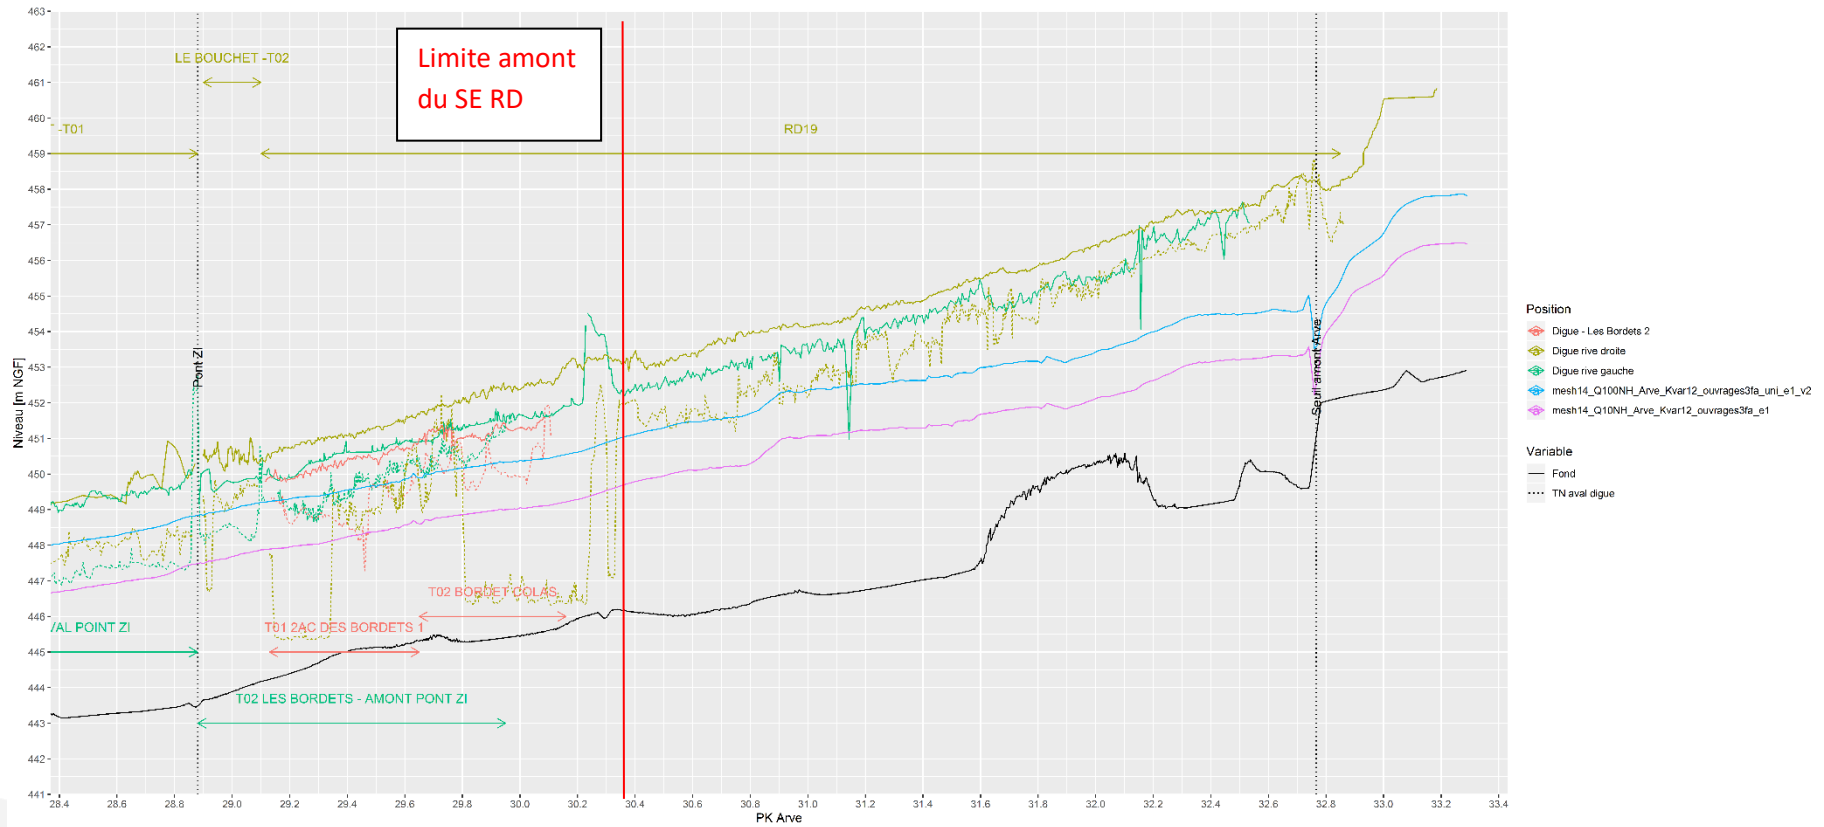
Sur les tronçons conservés à l'état actuel, l'EDD de CNR nous renseigne sur le fait qu'aucune surverse ne survient pour des occurrences inférieures à  $Q_{200}$  sur le centre T02, et  $Q_{1000}$  pour les autres tronçons.

Il apparaît ainsi qu'aucune zone de submersion n'est présente sur le linéaire en rive droite de l'Arve.

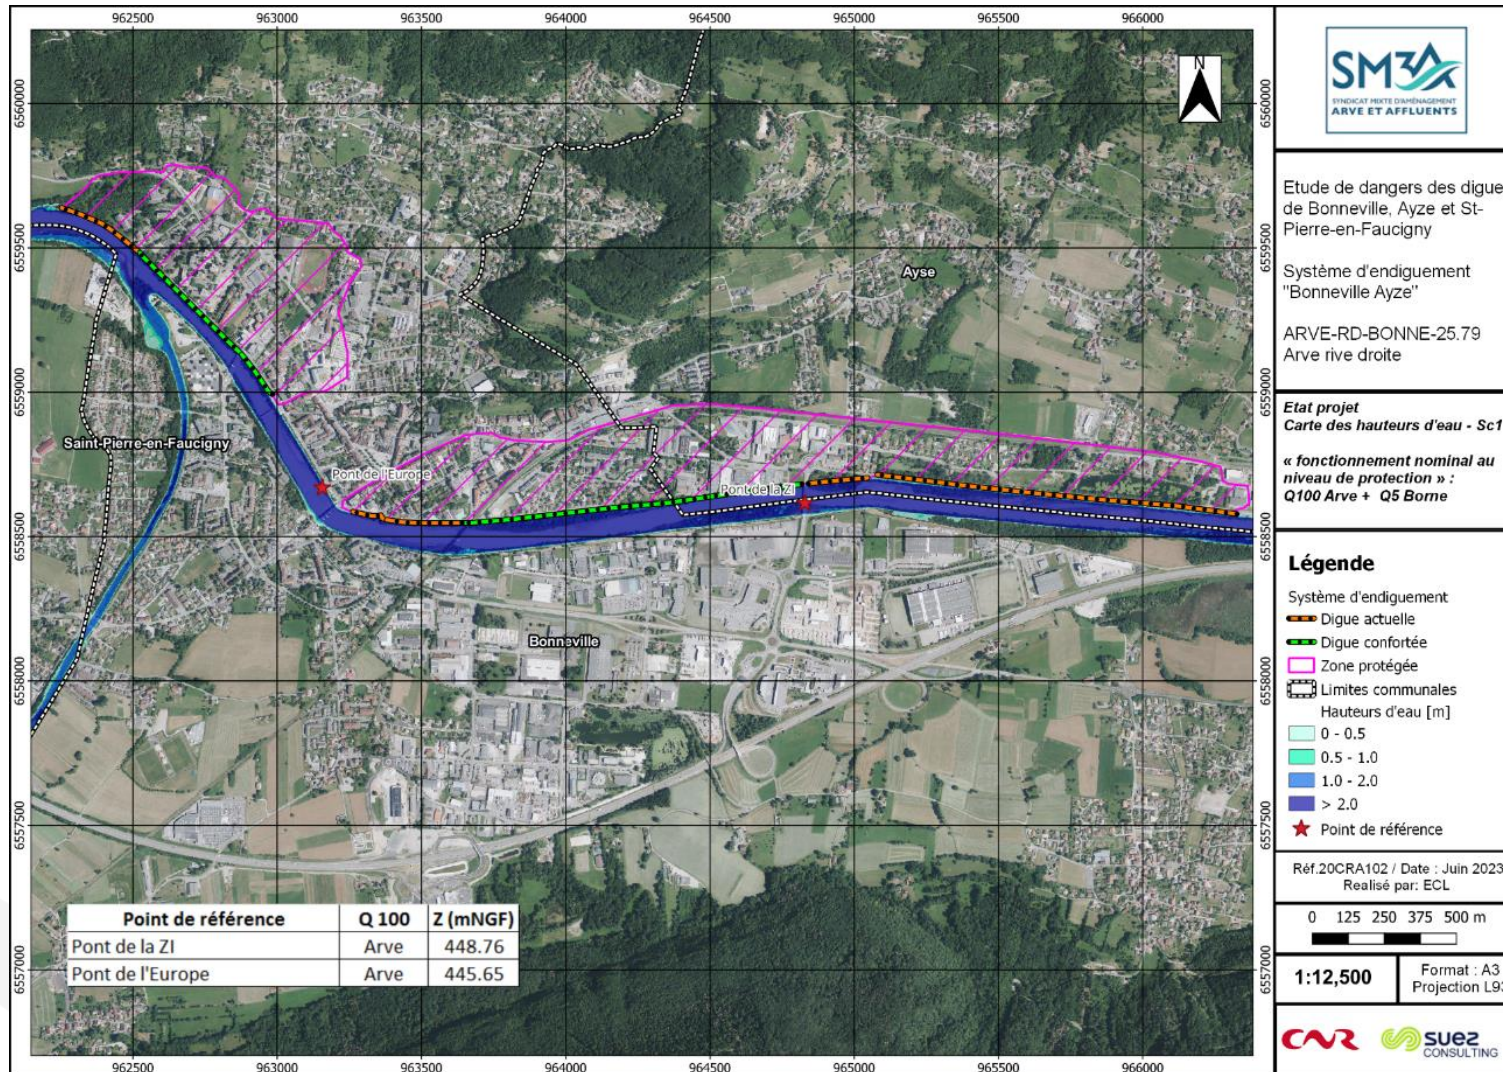
Figure 120 : Cartographie des hauteurs d'eau du scénario 1

Aucune venue d'eau ne survient dans la zone protégée.

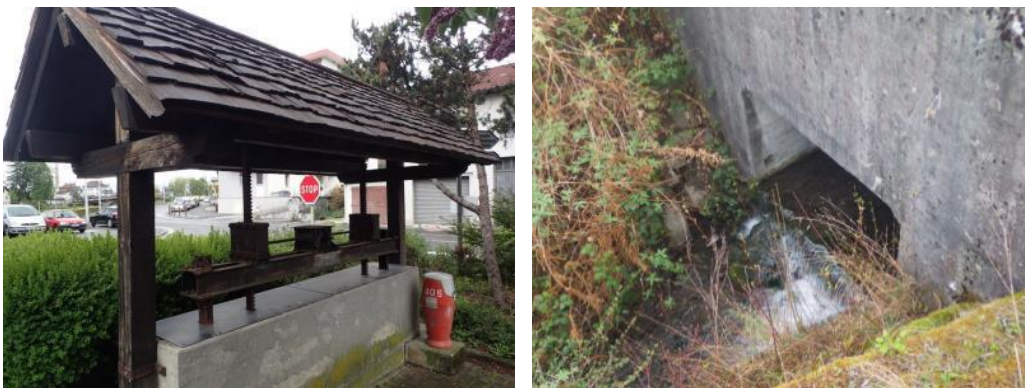
Figure 123 : Vanne de régulation du ruisseau de la Madeleine, et exutoire en rive droite de l'Arve

La défaillance de cette vanne, pour la **crue centennale** (équivalent au niveau de protection), entraîne des venues d'eau peu dangereuses et très ponctuelles qui n'impactent pas les zones à enjeux.
