RD6202 - RECONSTRUCTION / DEMOLITION DU PONT DE LA TRINITE

**ÉTUDE D'IMPACT VALANT DOCUMENT
D'INCIDENCES SUR L'EAU - ANNEXES**
Puget-Théniers

PONT DE LA TRINITE

VISITE D'INSPECTION DETAILLEE 2019 VISITE SUBAQUATIQUE

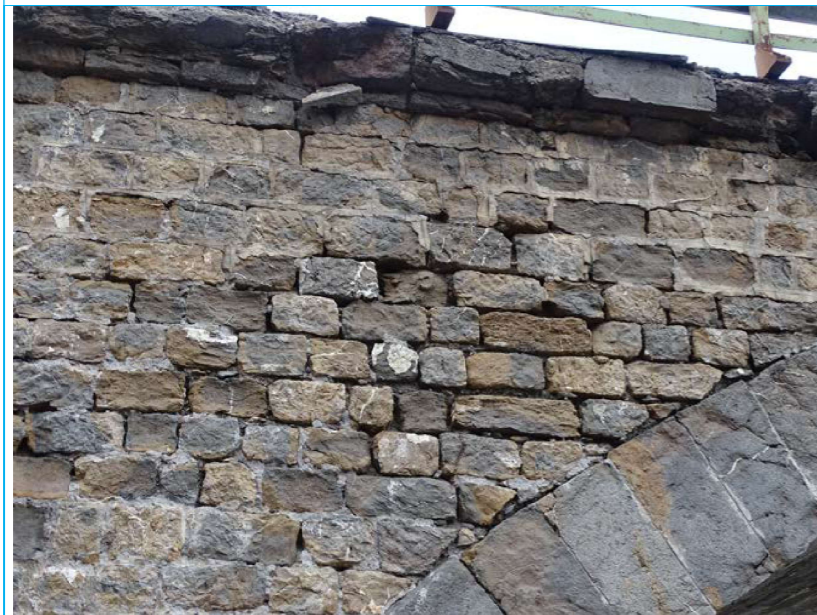
Photo 12
Elévation aval sur V2
Disjointoiement sur tympan
Pierres éclatées

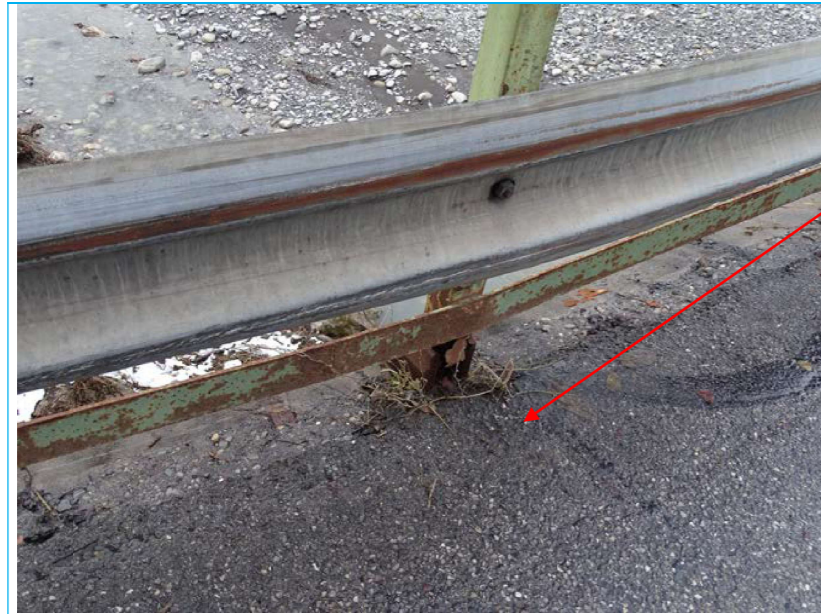
Photo 19
Extrados amont RD
Eraflures
Tassement

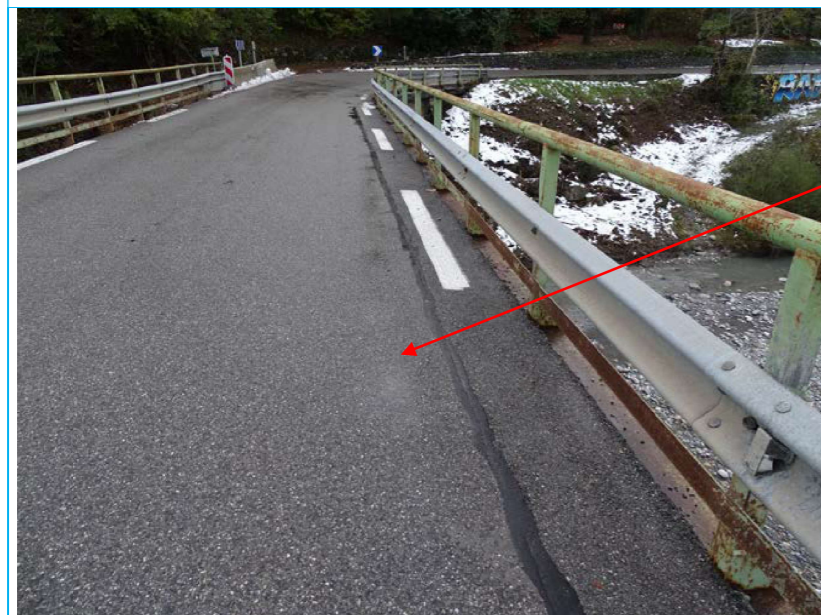
Photo 20
Chaussée
Superposition des couches
Flaches
GC oxydé & non conforme

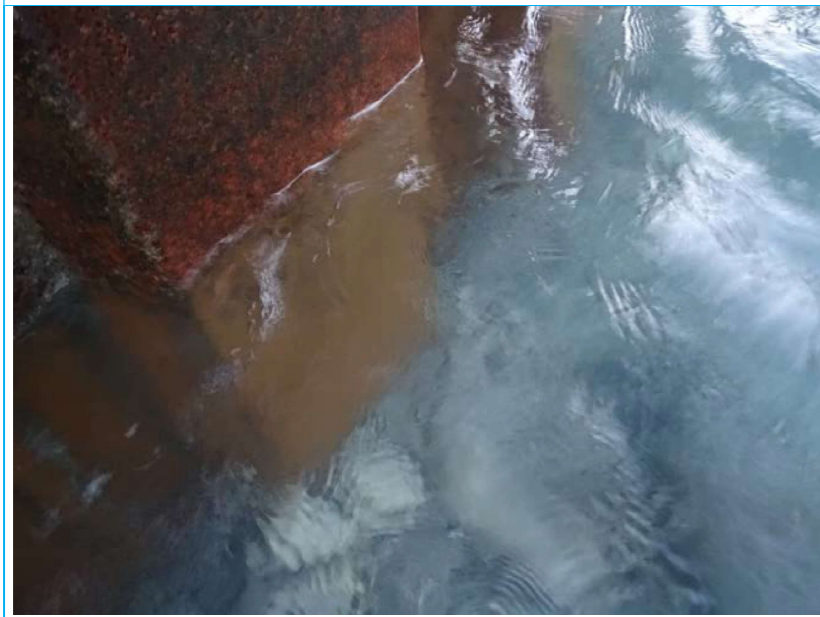
Photo 104
Inspection subaquatique
Pile P1 face C0 côté aval
Soubassement palplanches
Lit de la rivière en galets
Absence d'affouillement

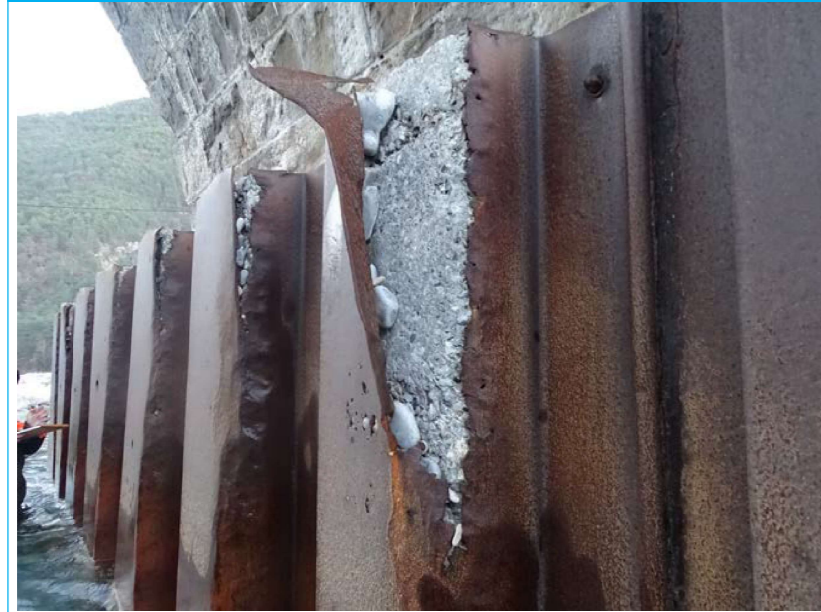
Photo 107
Inspection subaquatique
Pile P1 face C0
Palplanches déchirées

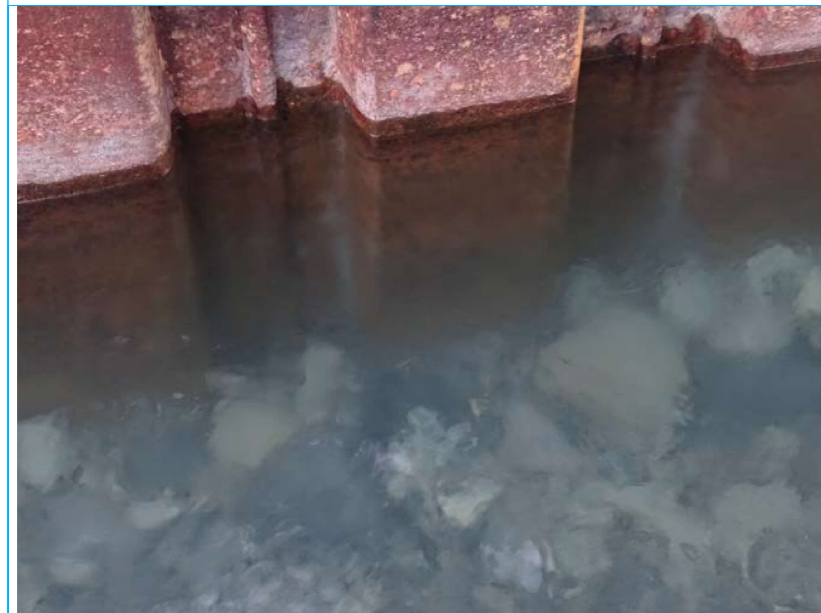
Photo 108
Inspection subaquatique
Culée C3 côté aval
Soubassement palplanches
Lit de la rivière en galets
Absence d'affouillement

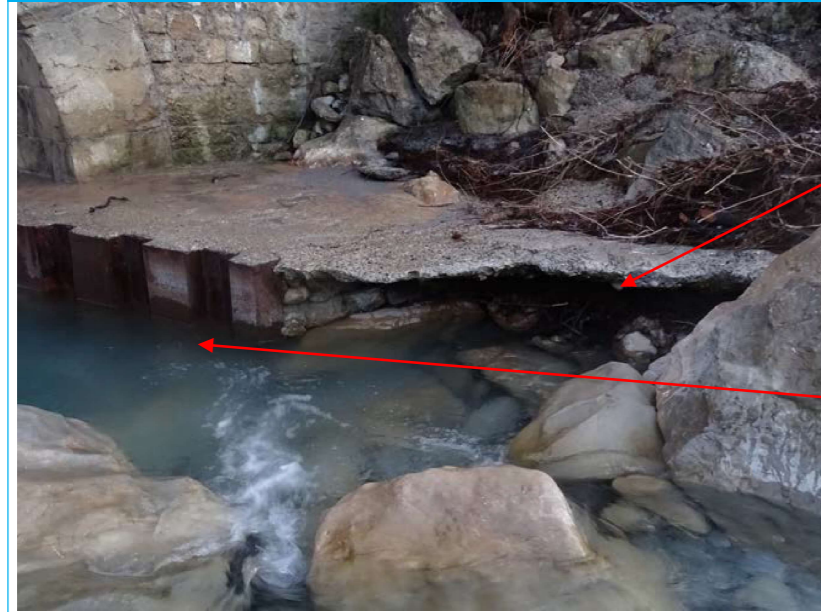
Photo 111
Inspection subaquatique
Culée C3
Protection
Affouillement 3,5 x 0.7 x 1 m

Affouillement sous les
palplanches (40 x 70 x 20 cm)

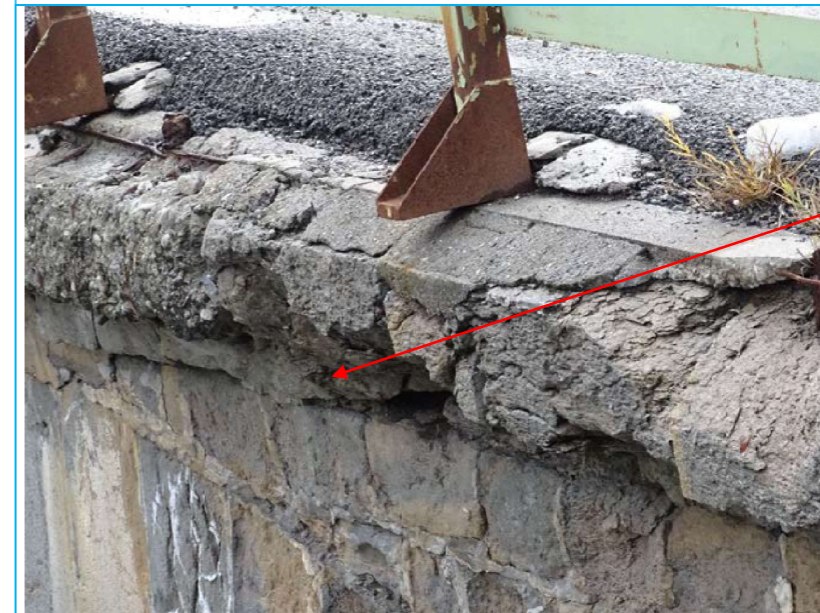
Photo 2
Elévation aval
Plinthes éclatées
Superposition couches
d'enrobés
Pierres déchaussées
Pieds des GC corrodés et
inadaptés

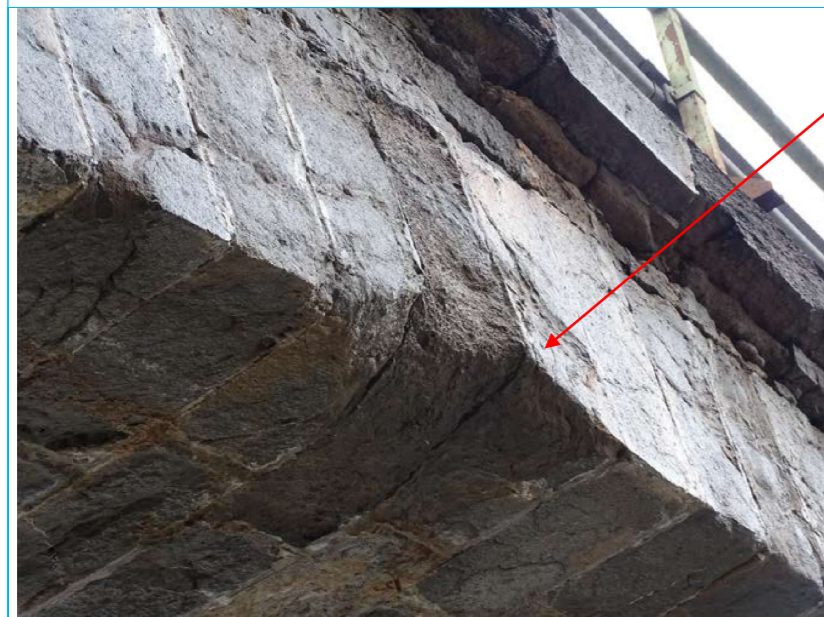
Photo 8
Intrados V3
Pierres de bandeau érodées

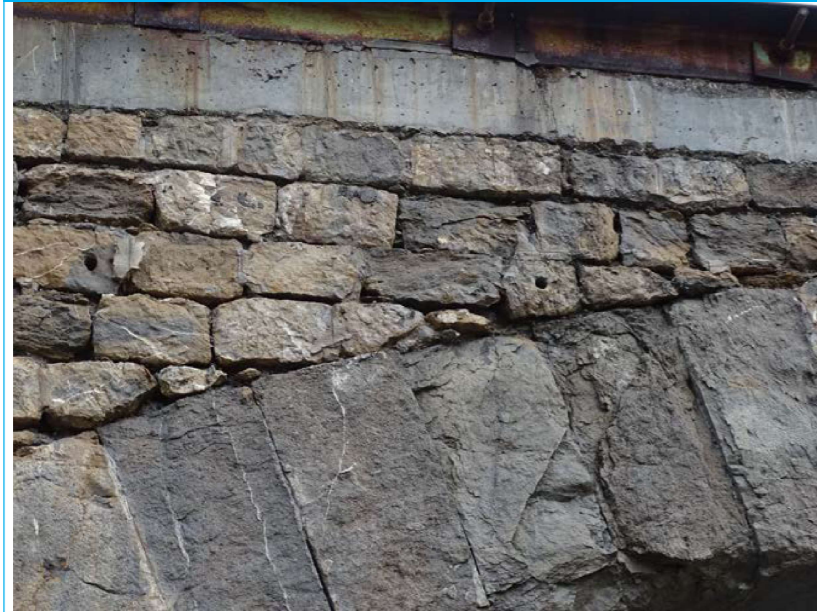
Photo 11
Elévation amont sur V3
Disjointoiement sur tympan
Bandeau éclaté

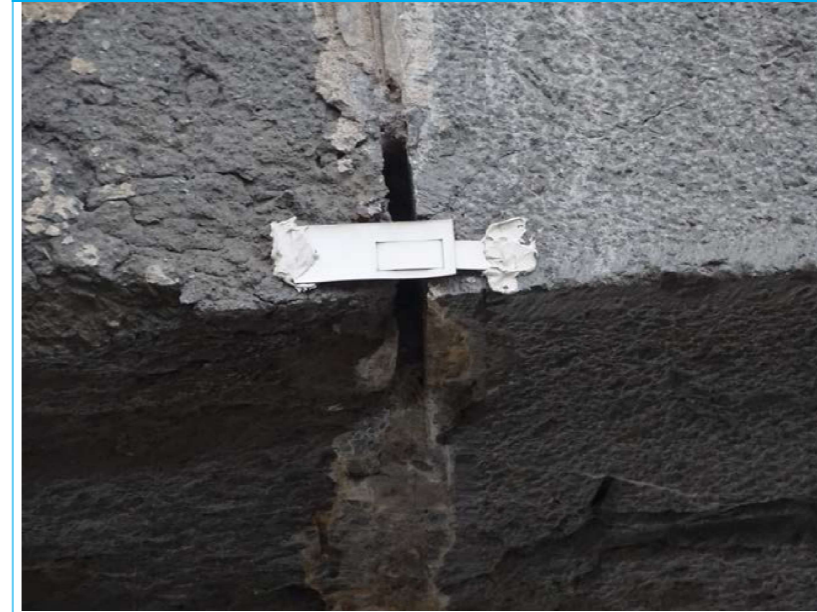
Photo 13
Bandeau
Aval V2 en clef
Jauge sur disjointoiement
(aucune fissure)

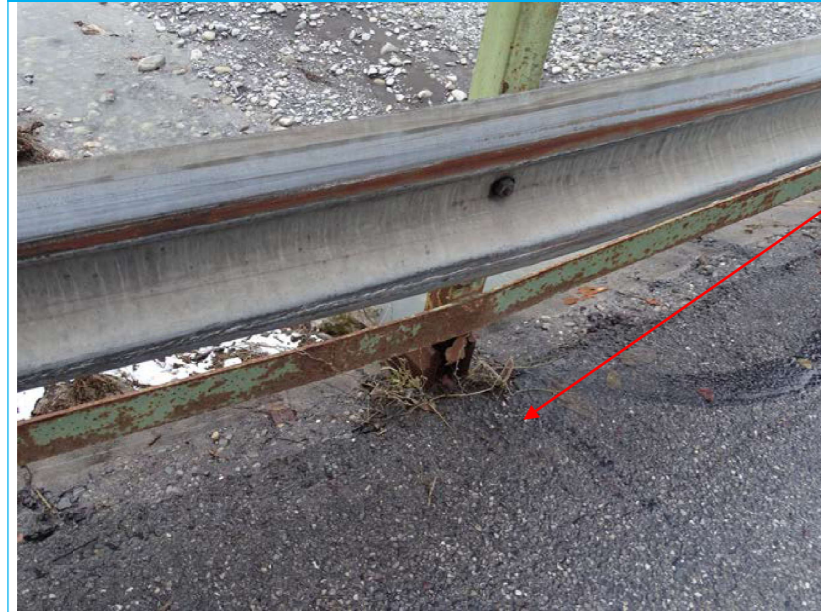
- Généralités :
- Chaussée : nombreuses superpositions de couches d'enrobé
 - Garde-corps : défaut de conformité + pieds corrodés dont certains rompus (PHOTO 19)
 - Corniche amont éclatée avec déversement du garde-corps

Photo 19
Extrados amont RD
Eraflures
Tassement

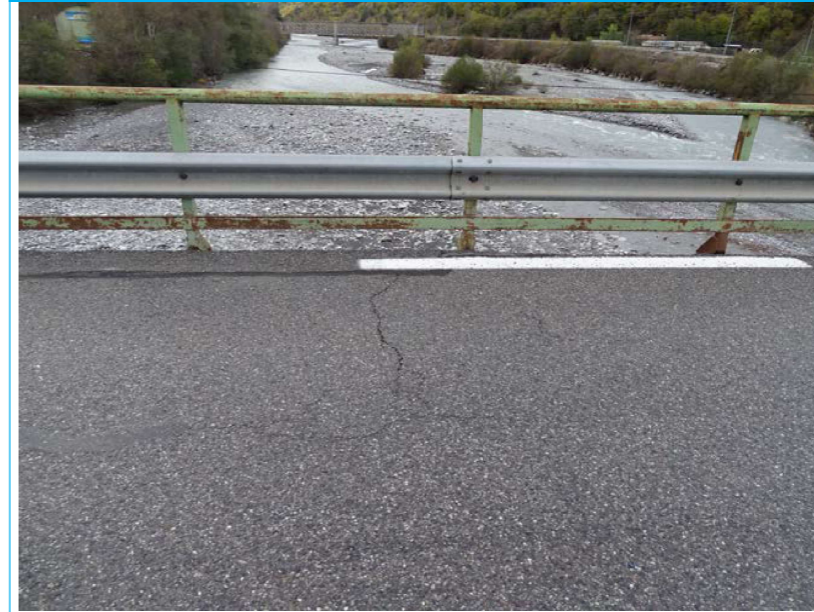
Photo 21
Chaussée
Fissure transversale

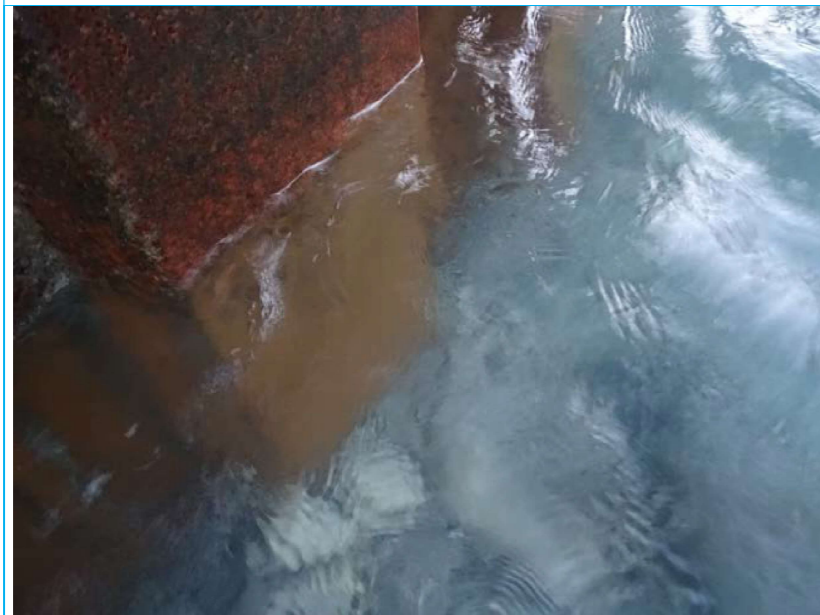
Photo 103
Inspection subaquatique
Pile P1 face C0
Soubassement palplanches

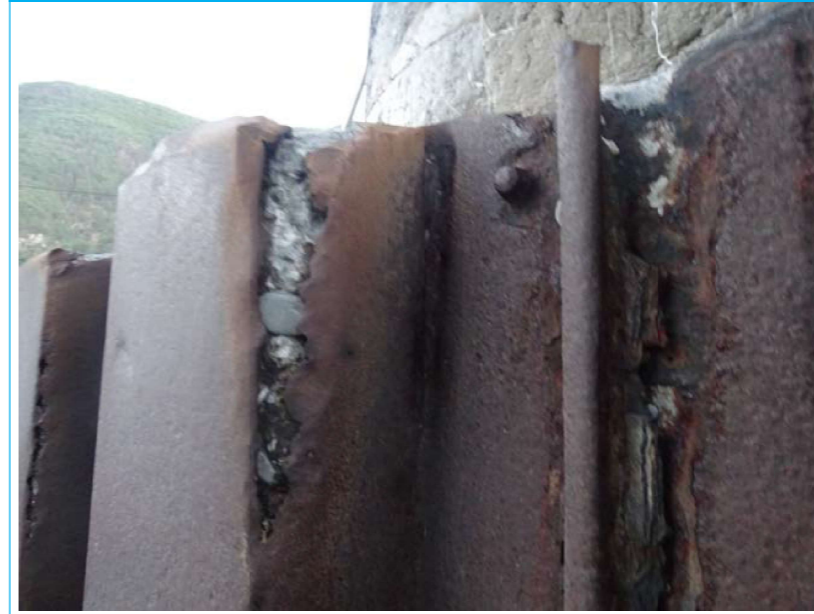
Photo 104
Inspection subaquatique
Pile P1 face C0 côté aval
Soubassement palplanches
Lit de la rivière en galets
Absence d'affouillement

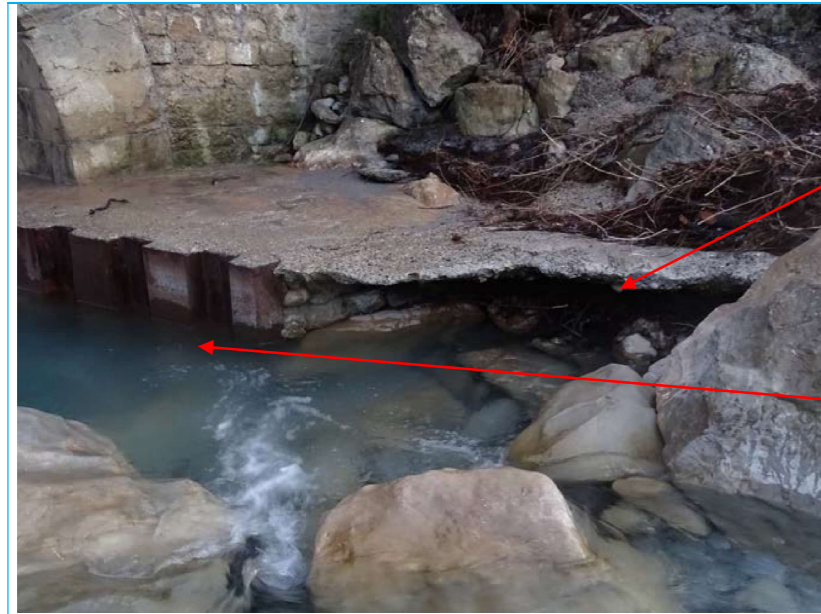
Photo 110
Inspection subaquatique
Culée C3
Dépôt d'un bloc

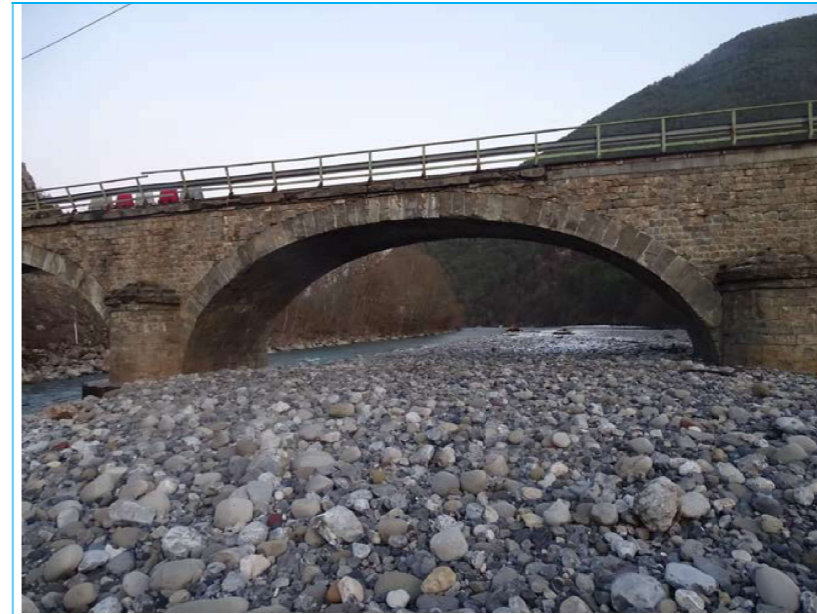
Photo 112
Lit du cours d'eau V3
