# Étude diagnostique du système d'assainissement collectif Saint-Georges-d'Oléron, Saint-Denis-d'Oléron et La Brée-les-bains

PHASE 5 : Elaboration du rapport final de diagnostic

Eau 17

Rapport d'étude

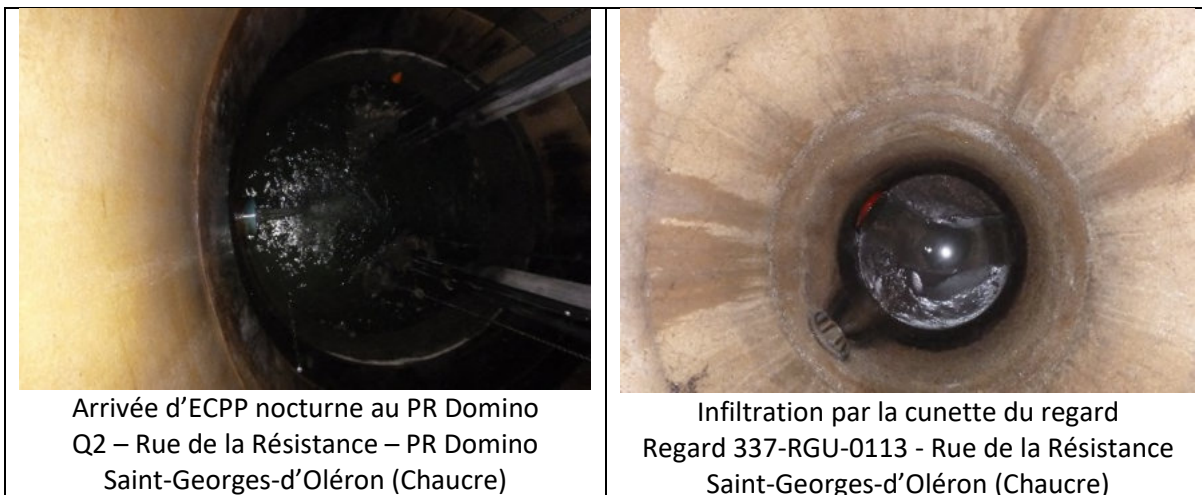
Les apports les plus significatifs ont été localisés en amont du PR Domino (rue de la Résistance). Ils totalisent 6,8 m<sup>3</sup>/h sur un linéaire de 505 ml. Notre seuil de mesures, installé 250 ml en amont du PR, mesurait 3,6 m<sup>3</sup>/h. L'augmentation des volumes d'infiltrations entre ces 2 points de mesures est très significative et est cohérente avec l'augmentation de la profondeur du réseau à cet endroit : passage d'un fil d'eau à 2,97m/TN à un fil d'eau à 3,58m/TN témoignant de la présence de la nappe au contact du réseau.

Les quelques regards inspectés au niveau de cette rue lors de cette visite nocturne montraient des infiltrations au niveau de la cunette des regards.

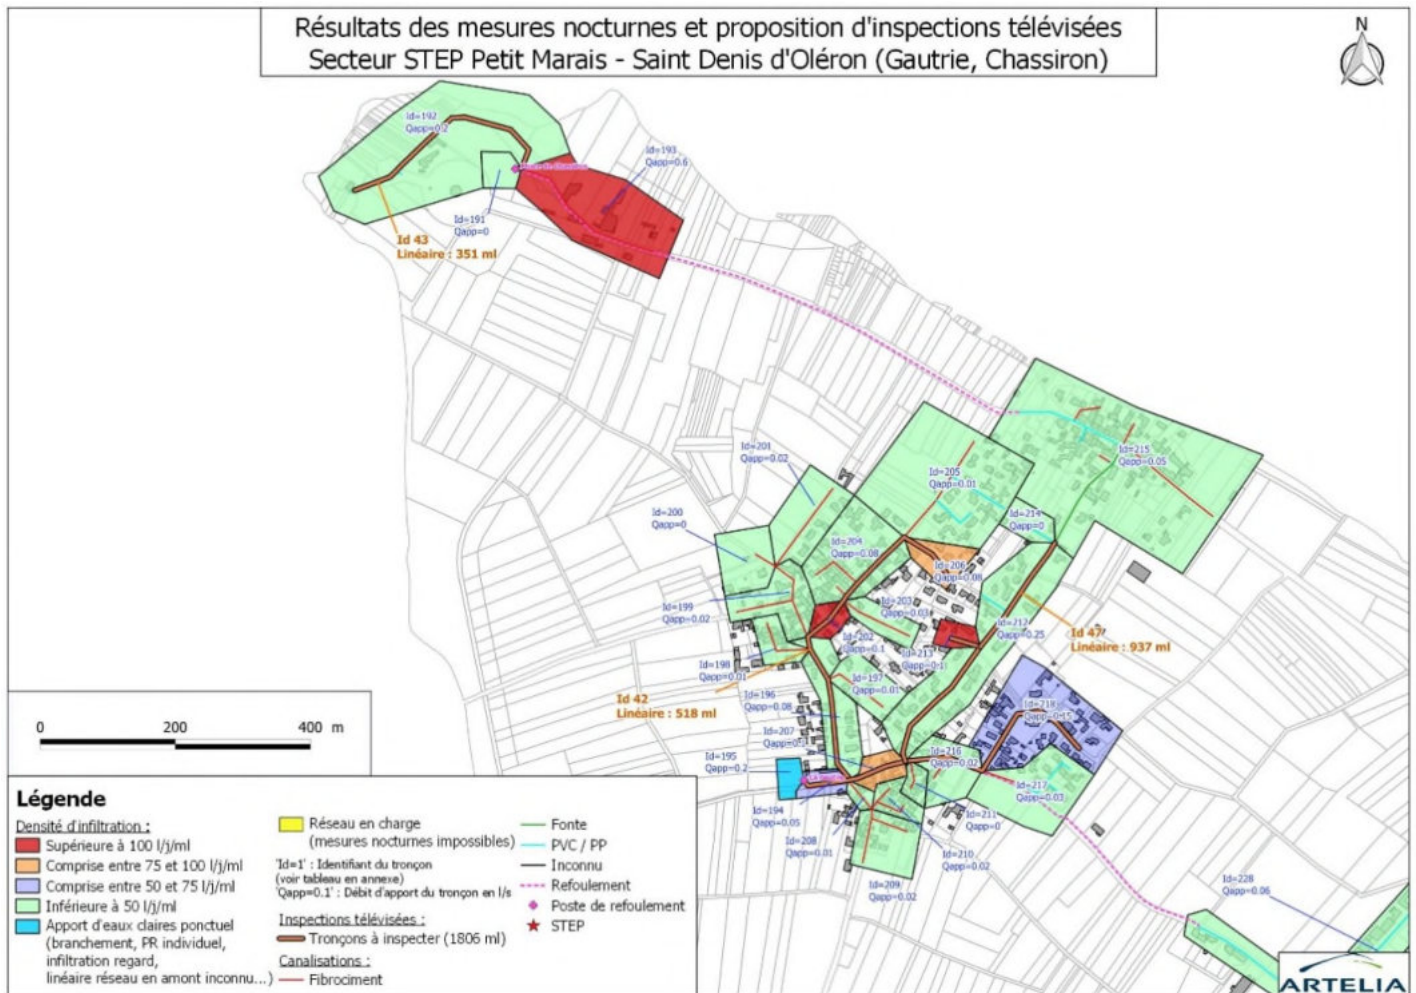
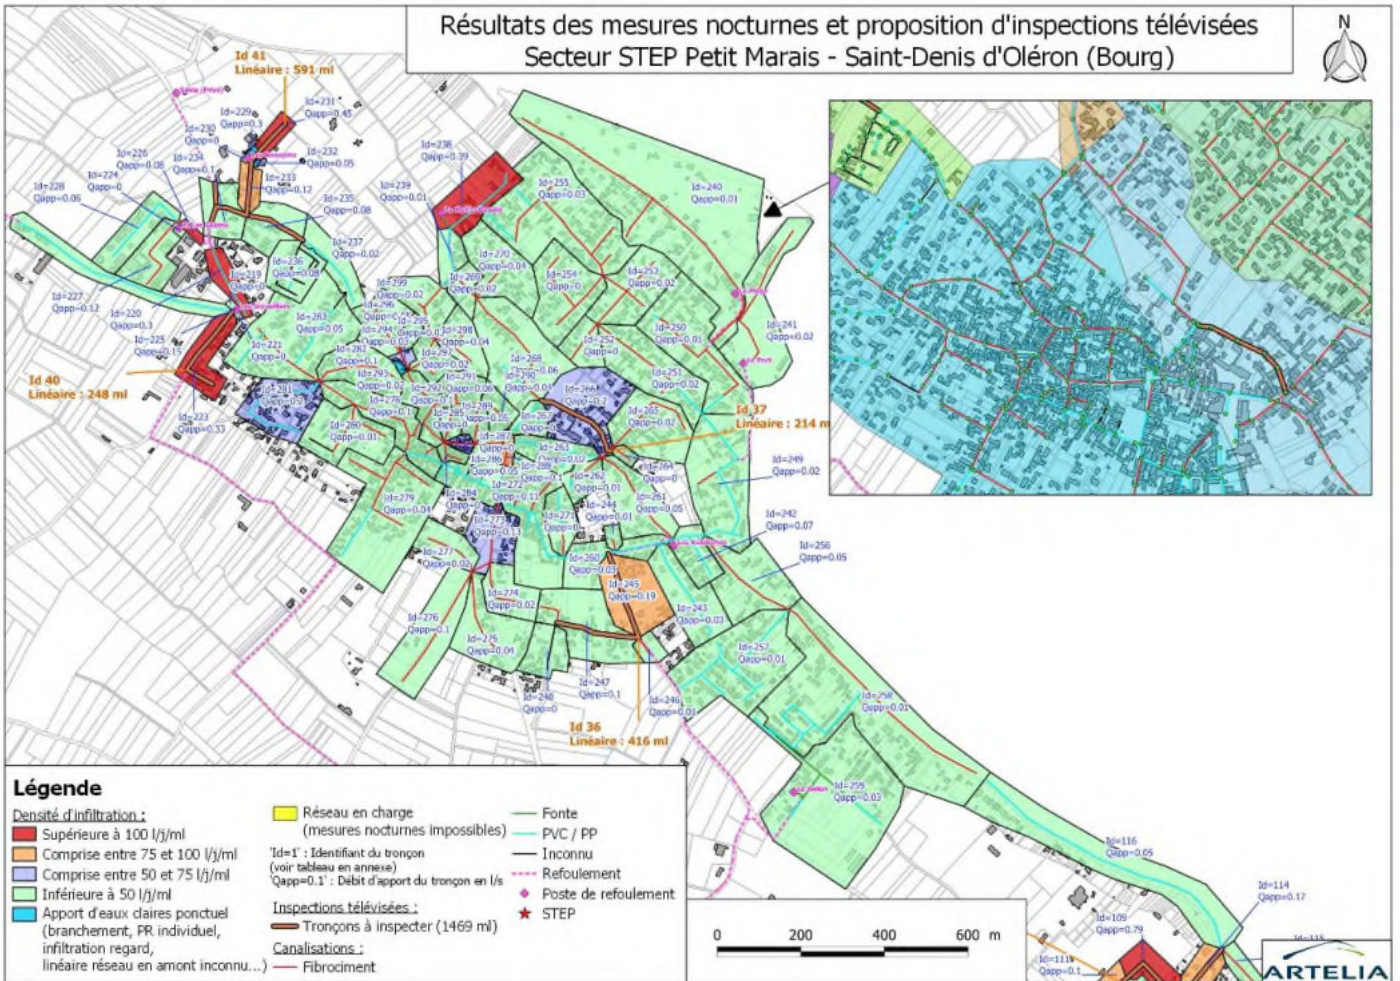
## Résultats des mesures nocturnes et proposition d'inspections télévisées Secteur STEP Petit Marais - Saint-Denis d'Oléron (Bourg)

Ils totalisent 13,4 m<sup>3</sup>/h sur un linéaire de 1830 ml. Des infiltrations dans la bache ont également été observées au niveau du PR Gautrie (0,7 m<sup>3</sup>/h) et par la vidange de la chambre à vannes du PR Les Groseillers (chambre à vannes non étanche, 0,5 m<sup>3</sup>/h).

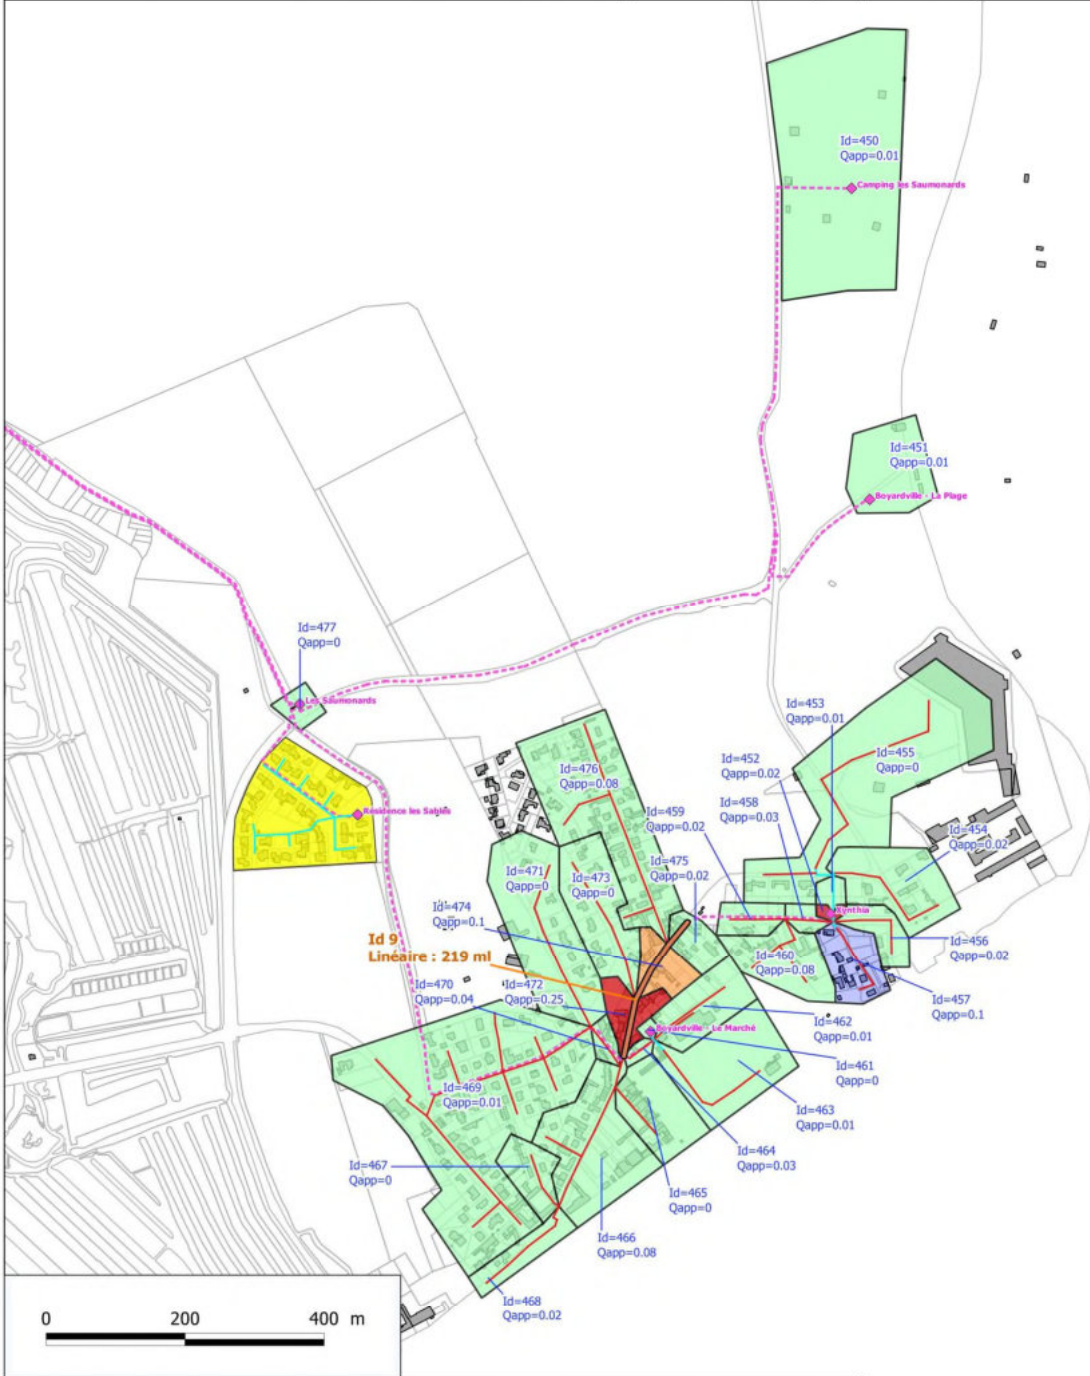
# Résultats des mesures nocturnes et proposition d'inspections télévisées Secteur STEP Les Mottes - St Georges d'Oléron (Boyardville)

Nous avons également observé des infiltrations par les branchements lors de la visite nocturne des regards : certains peuvent drainer les sols humides avec des apports non négligeables.
