BRIOUDE
SUD AUVERGNE
Communauté de Communes

Régularisation administrative du système d'endiguement de Lamothe

Visite Technique Approfondie 2024

Rapport n° 128099/vA – Février 2024

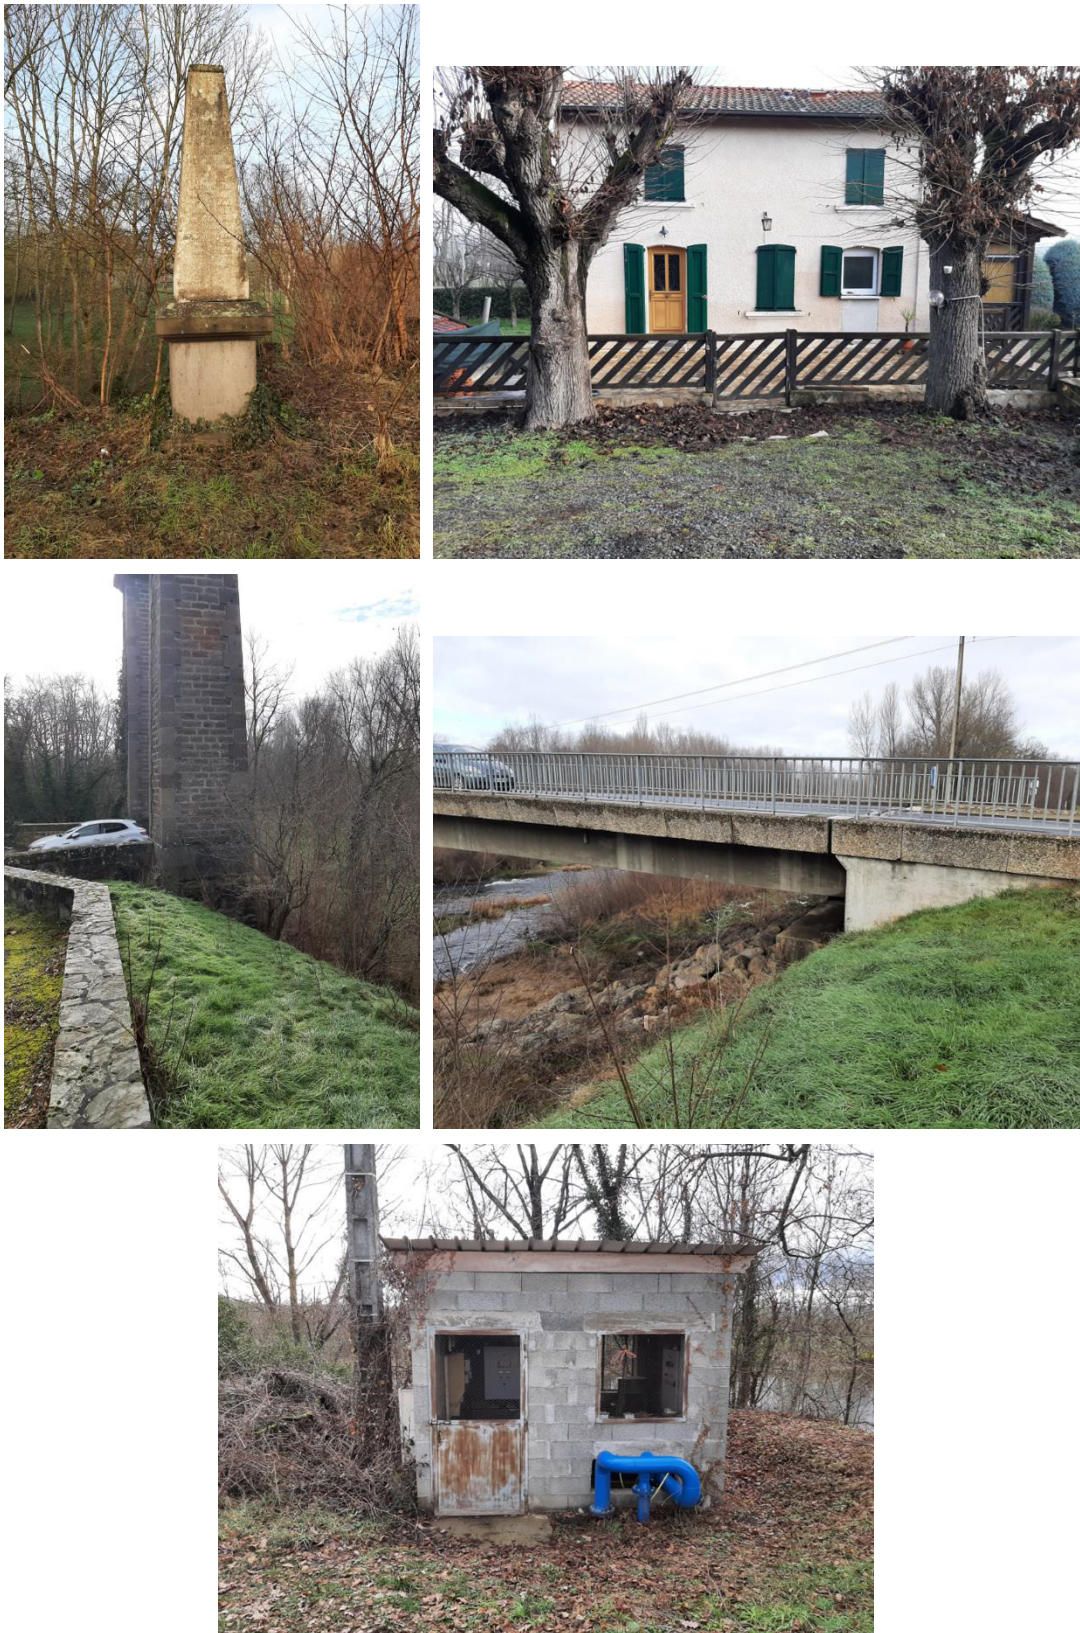
Figure 21 : Eléments présents sur ou à proximité immédiate de l'ouvrage (Observations 2, 14, 18, 19 et 49)

- un monument aux morts en crête de digue à l'extrémité amont du linéaire (Observation 2),
- une maison en pied de digue côté zone protégée (Observation 14),
- les culées de l'ancien et actuel pont de Lamothe (Observations 18 et 19),
- une station de pompage pour l'irrigation présente en crête de digue (et générant potentiellement un point bas localisé) en aval immédiat du lieu-dit de Cougeac (Observation 49),
- des poteaux Telecom ou électriques,
- des bornes.

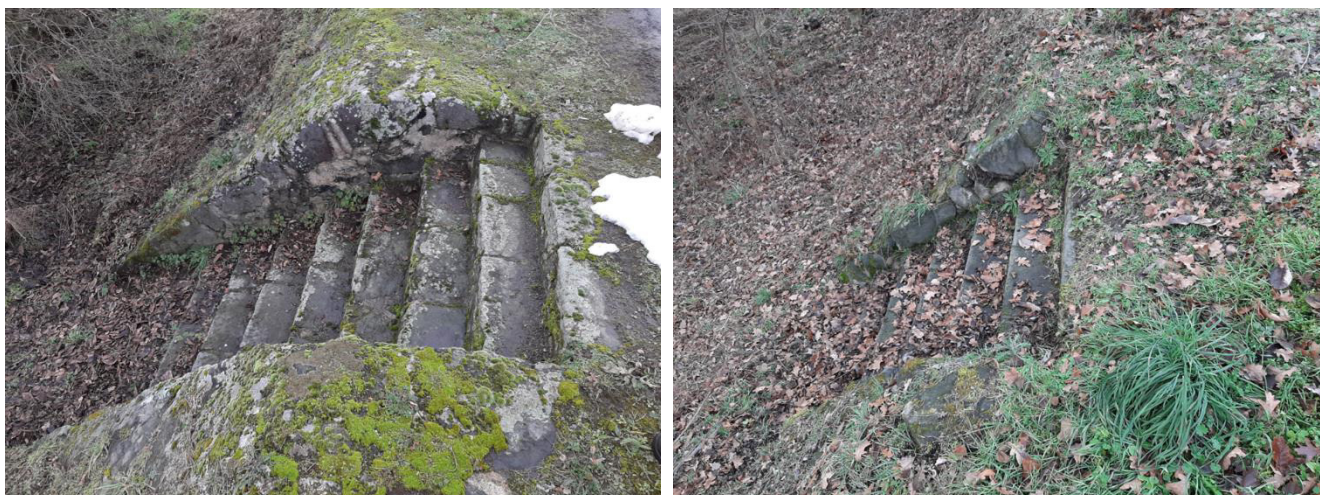
Figure 23 : Escaliers en béton côté cours d'eau (Observations 42 et 45)

Deux escaliers en béton inclus dans le talus de l'ouvrage côté cours d'eau ont été recensés au niveau du lieu-dit de Cougeac.

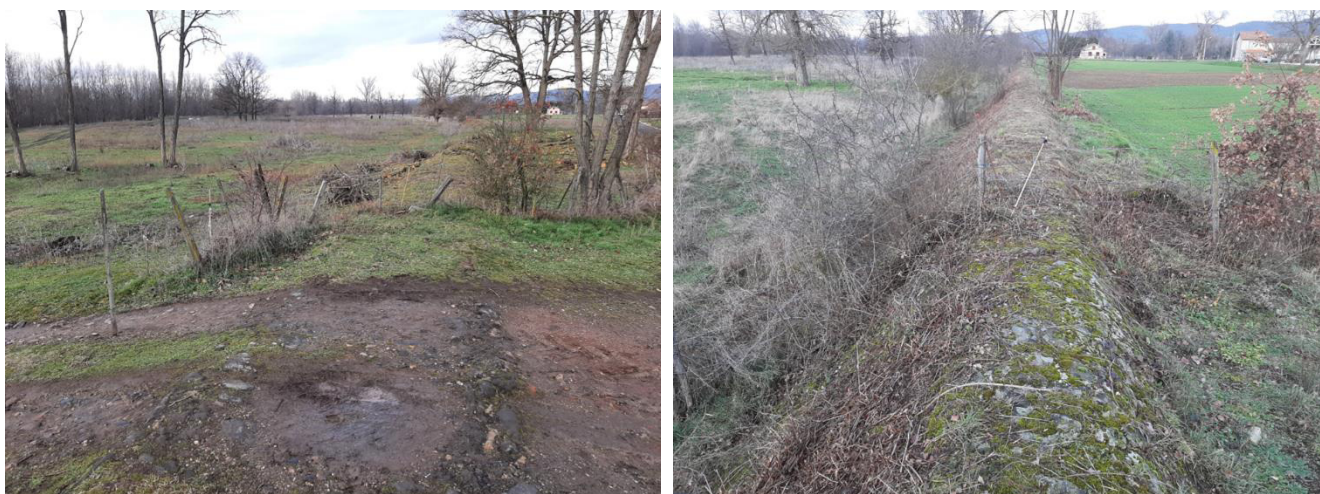
Figure 24 : Clôtures (Observations 31 et 34)

Sept clôtures, pouvant gêner l'accès et/ou la circulation sur et/ou à proximité de l'ouvrage, ont été recensées sur le linéaire du système d'endiguement.
