## INSPECTION DES DALOTS DU RUISSEAU LACOSTE SUR L'ENTREE SUD DE CAHORS

Route de Toulouse D820  
CAHORS (46)

### COMMUNAUTE D'AGGLOMERATION DU GRAND CAHORS

**Missions G1 ES, PGC et G5**

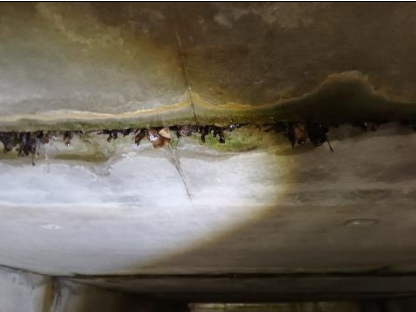
| Point métrique | Côté Gauche | Voute | Côté Droit | Photo |
|---|---|---|---|---|
| 0-11 m | | Voute en dalle<br>préfabriquées<br>Joint de dalle non<br>étanche | | |

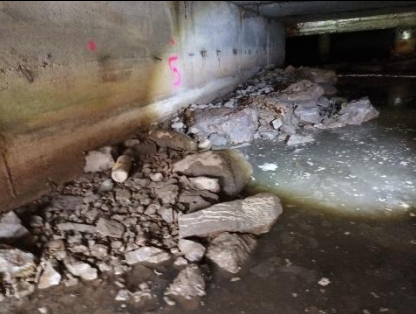
| Point métrique | Côté Gauche | Voute | Côté Droit | Photo |
|---|---|---|---|---|
| 2-10m | Dépôts de matériaux<br>en pied de mur (sable,<br>graves, pneus,<br>embacles, branches...) | | | |

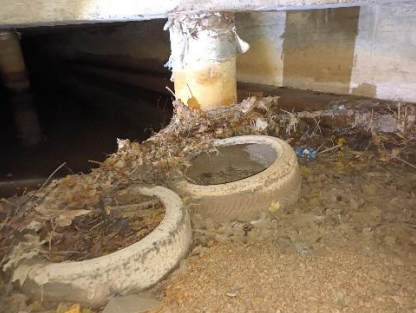
| Point métrique | Côté Gauche | Voute | Côté Droit | Photo |
|---|---|---|---|---|
| 10 m | | Longrine et fondation<br>du bâtiment sur<br>poteaux | | |

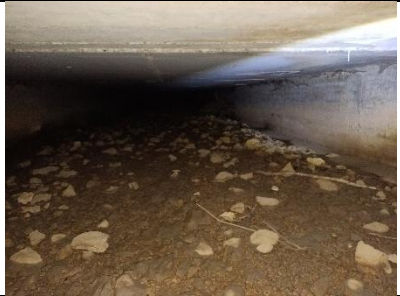
| Point métrique | Côté Gauche | Voute | Côté Droit | Photo | |
|---|---|---|---|---|---|
| 15-54 m | Dépôts de sables et de graves (+ débris anthropique) de 0.3 à 0.4 m d'épaisseur | | Dépôts de sables et de graves (+ débris anthropique) de 0.3 à 0.4 m d'épaisseur | | |

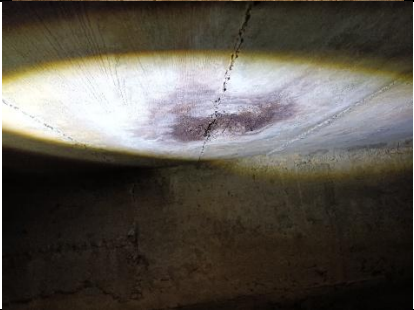
| Point métrique | Côté Gauche | Voute | Côté Droit | Photo | |
|---|---|---|---|---|---|
| 17 m | | Trous en voute avec trace de calcification | | | |

- Nous recommandons la reprise des piquages EP afin de garantir l'étanchéité du dalot. Les trous réalisés dans la voute pour créer des évacuations d'eau devront être aménagés pour éviter l'érosion du béton et la corrosion des aciers.

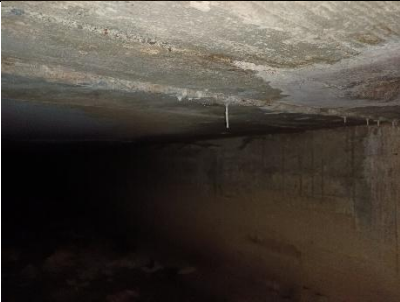
| Point métrique | Côté Gauche | Voute | Côté Droit | Photo | |
|---|---|---|---|---|---|
| 19 m | | Stalactite de calcification | | | |

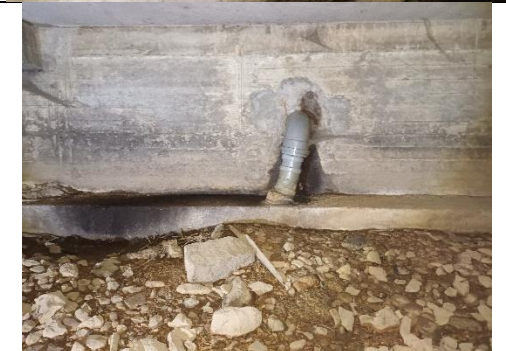
| Point métrique | Côté Gauche | Voute | Côté Droit | Photo |
|---|---|---|---|---|
| 67 m | | | Canalisation PVC<br>traversant la paroi du<br>dalot (EU ?) | |

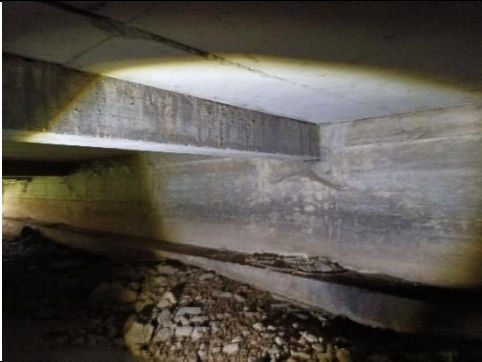
| Point métrique | Côté Gauche | Voute | Côté Droit | Photo |
|---|---|---|---|---|
| 68 m | | Longrine présentant un bon aspect général | | |

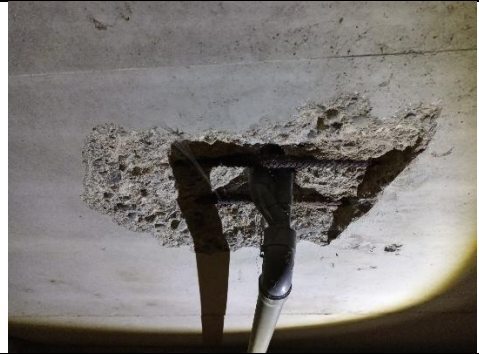
| Point métrique | Côté Gauche | Voute | Côté Droit | Photo |
|---|---|---|---|---|
| 75 m | | Dalle béton traversée<br>par une descente<br>canalisation PVC<br>(EU ?) | | |

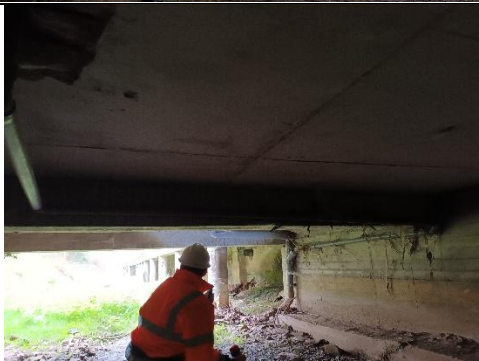
| Point métrique | Côté Gauche | Voute | Côté Droit | Photo |
|---|---|---|---|---|
| 79 m | | Longrine<br>Descentes<br>canalisation PVC<br>(EU ?) | | |

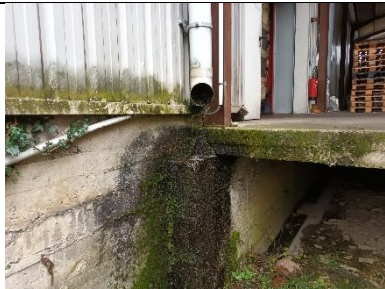
| Point métrique | Côté Gauche | Voute | Côté Droit | Photo |
|---|---|---|---|---|
| 0 m | Descente EP<br>ruisselant le long du<br>piédroit gauche de<br>l'ouvrage | | Canalisation (EP) | |

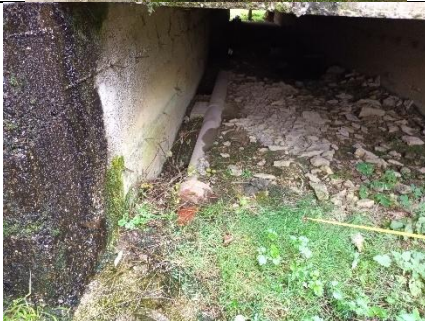
| Point métrique | Côté Gauche | Voute | Côté Droit | Photo |
|---|---|---|---|---|
| 0-23 m | Canalisation en pied<br>de mur sur l'ensemble<br>du linéaire de l'ouvrage | | | |

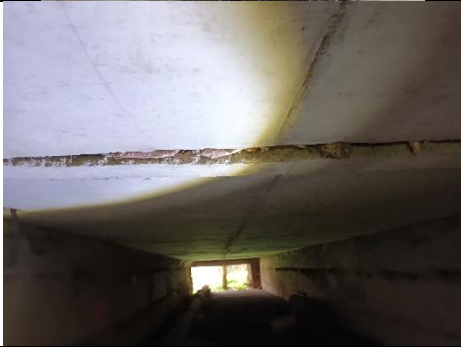
| Point métrique | Côté Gauche | Voute | Côté Droit | Photo |
|---|---|---|---|---|
| 7.5 m | | Longrine (bon aspect général) | | |

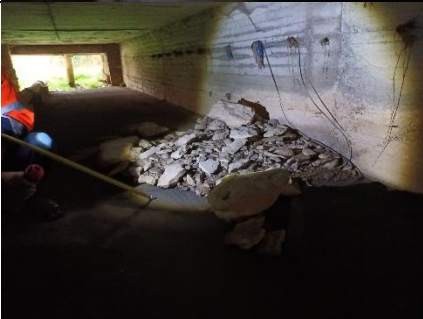
| Point métrique | Côté Gauche | Voute | Côté Droit | Photo |
|---|---|---|---|---|
| 14 m | | | Dépôts de type gravas, graves et débris anthropiques | |

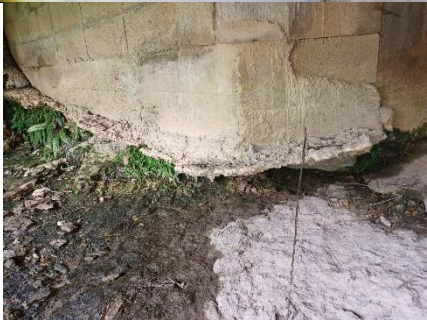
- Présence de plusieurs piquetages EP traversant la dalle, peu soigné et mettant à nue les aciers (entraînant leur corrosion). La corrosion des aciers est de nature à remettre en cause la capacité portante du béton armé.
- Affouillement conséquent à l'entrée Sud du Dalots avec une absence de fondation sur les poteaux. Cela présente un risque important sur la stabilité de l'ouvrage situé juste au-dessus (plateforme de travail).

| Point métrique | Côté Gauche | Voute | Côté Droit | Photo |
|---|---|---|---|---|
| 21.5 m | Pilier avec fondation | Longrine (bon aspect générale) | Fondation très affouillée :<br>Hauteur affouillée : 0.4m<br>Profondeur de l'affouillement : 0.9 m | |

- Concernant les trous dans la voute, nos recommandations restent similaires à celles du dalot n°1. La corrosion des aciers devra être traitée et les conduites aménagées pour éviter de futures corrosions ou érosions.
- Les affouillements importants constatés à l'entrée Sud sont de nature à remettre en cause la stabilité du dalot à court terme sur cette zone. Des travaux de confortement sont donc nécessaires pour sécuriser ce point. Nous recommandons la création de semelle sous les poteaux et un comblement au gros béton des autres affouillements. Des dispositions devront être prises pour éviter de futurs affouillements sur la zone.

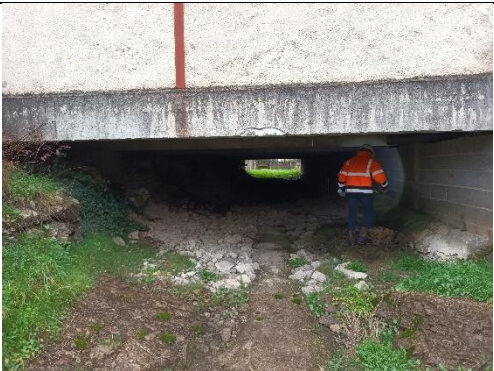
| Point métrique | Côté Gauche | Voute | Côté Droit | Photo |
|---|---|---|---|---|
| 0-33m | Talus dans la roche calcaire<br>Fondations du bâtiment apparentes | Plancher de type poutrelle / hourdis | Mur en parpaing avec remblai de remplissable à l'arrière | |

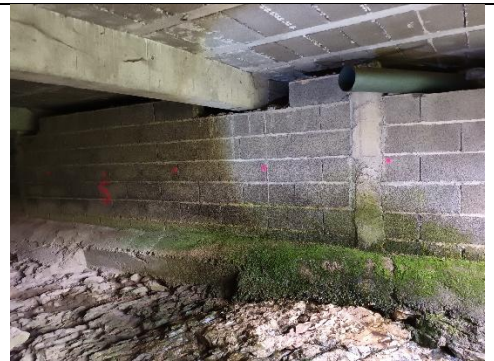
| Point métrique | Côté Gauche | Voute | Côté Droit | Photo |
|---|---|---|---|---|
| 2 m | | | Canalisation PVC en partie haute du murs (sortie EP) | |

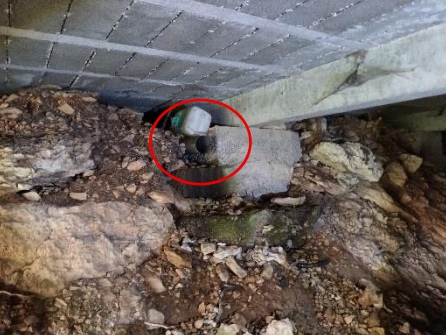
| Point métrique | Côté Gauche | Voute | Côté Droit | Photo |
|---|---|---|---|---|
| 6 m | Canalisation PVC en partie haute du talus (sortie EP) | | | |

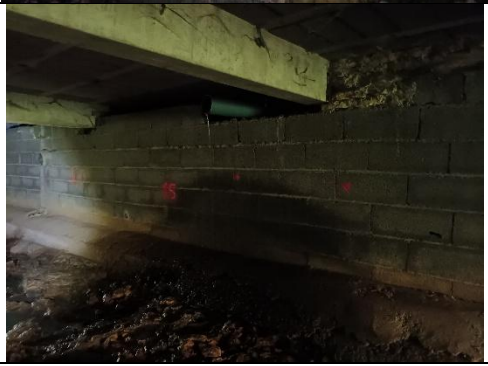
| Point métrique | Côté Gauche | Voute | Côté Droit | Photo |
|---|---|---|---|---|
| 14 m | | | Canalisation PVC en partie haute du mur (sortie EP) | |

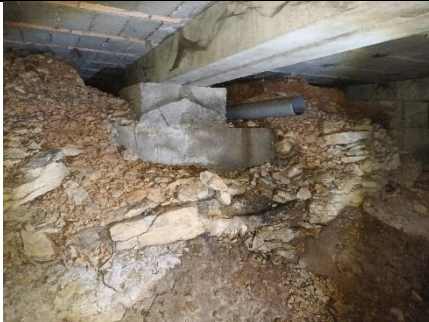
| Point métrique | Côté Gauche | Voute | Côté Droit | Photo |
|---|---|---|---|---|
| 16.5 m | Fondation superficielle (massif isolé ancré au rocher) présentant un affouillement (en lien avec la sortie EP) | Double longrine | | |

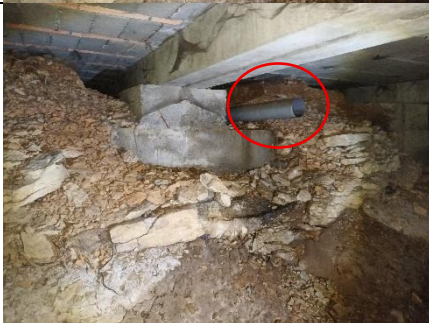
| Point métrique | Côté Gauche | Voute | Côté Droit | Photo |
|---|---|---|---|---|
| 17 m | Canalisation PVC en partie haute du talus (sortie EP) | | | |

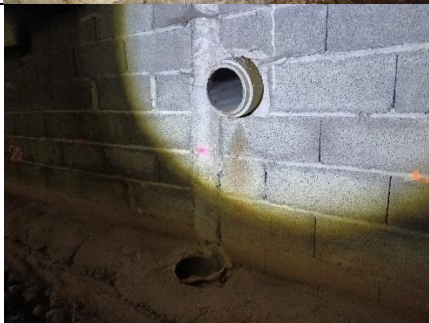
| Point métrique | Côté Gauche | Voute | Côté Droit | Photo |
|---|---|---|---|---|
| 18 m | | | Présence d'un conduit hors-service<br>Présence d'un poteau dans la maçonnerie | |

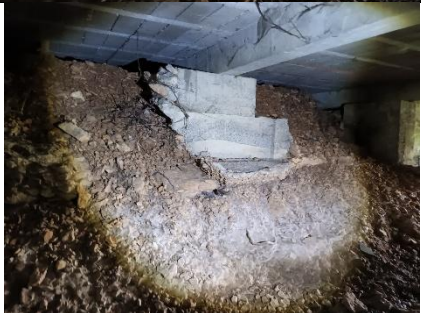
| Point métrique | Côté Gauche | Voute | Côté Droit | Photo |
|---|---|---|---|---|
| 23.5 m | Fondation superficielle (massif isolé ancré au rocher) présentant un affouillement | Longrine | | |

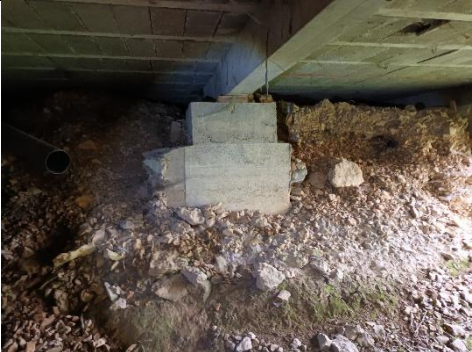
| Point métrique | Côté Gauche | Voute | Côté Droit | Photo |
|---|---|---|---|---|
| 29.5 m | Fondation superficielle (massif isolé ancré au rocher) | Longrine | | |
