## Rapport Inspection

### ETUDES GEOTECHNIQUES, INSPECTIONS DES BERGES ET DES OUVRAGES D'ART

**Aménagement du vallon du Bartassec**  
**CAHORS (46)**

| DOSSIER : N° C14-6960 | | | 6960-RI-001 | |

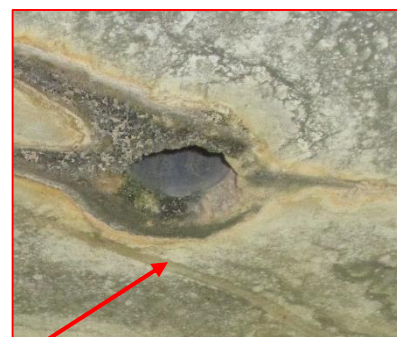
Présence de 3 évacuations de ce type dans la dalle.

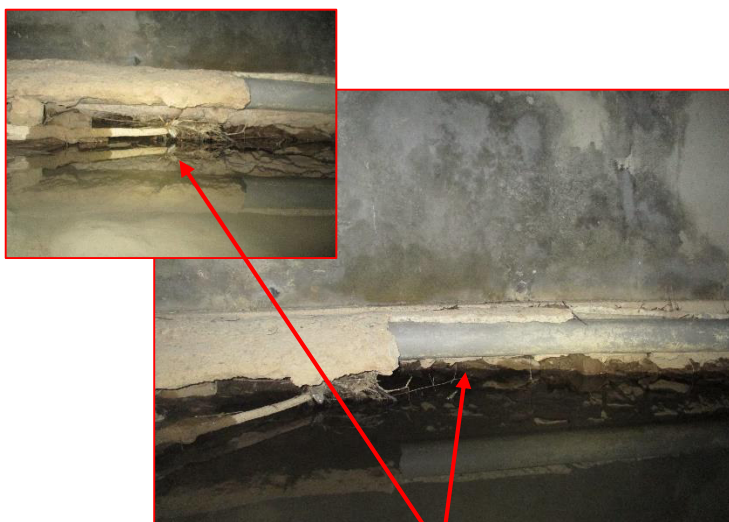
Affouillement sous la canalisation.

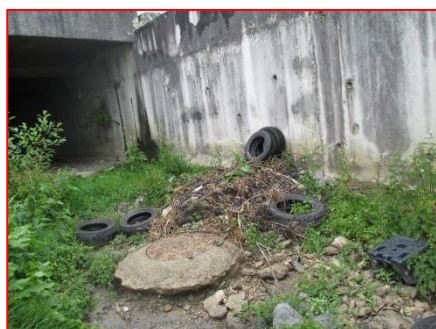
Accumulation de déchets à la sortie de l'ouvrage.

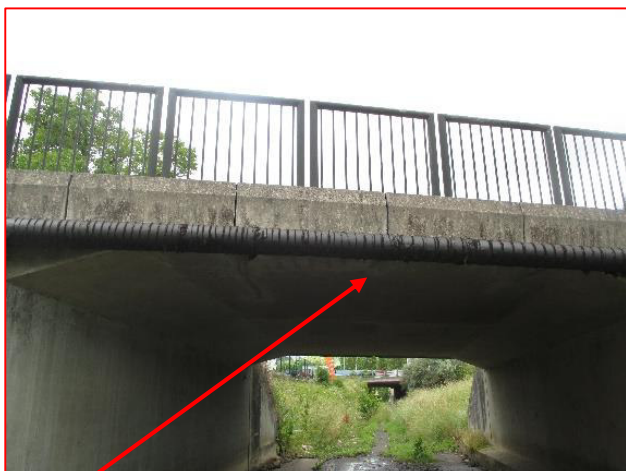
Canalisation qui traverse transversalement le long de la dalle. Vue amont

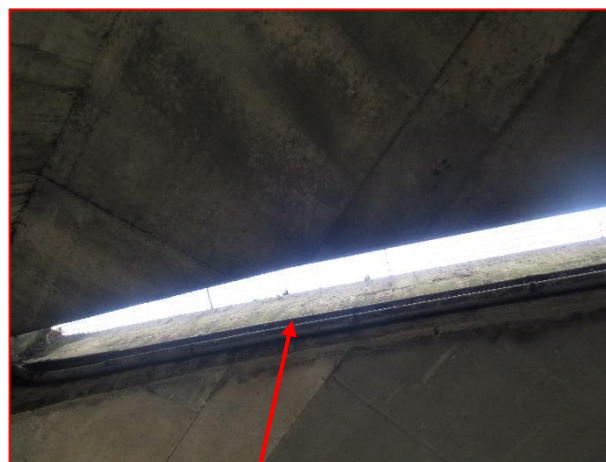
Des fourreaux passent au niveau du joint de la dalle.

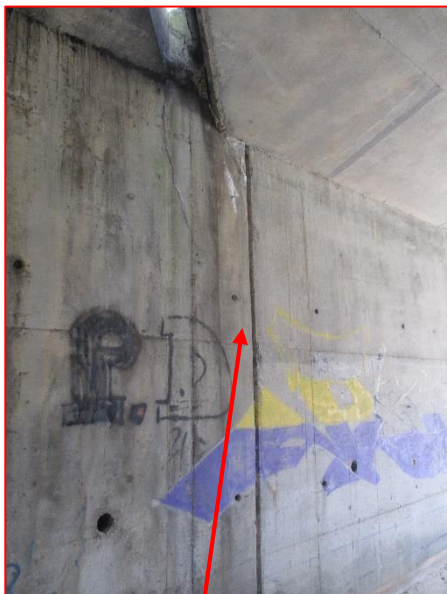
Joint décalé par rapport à celui de la dalle.

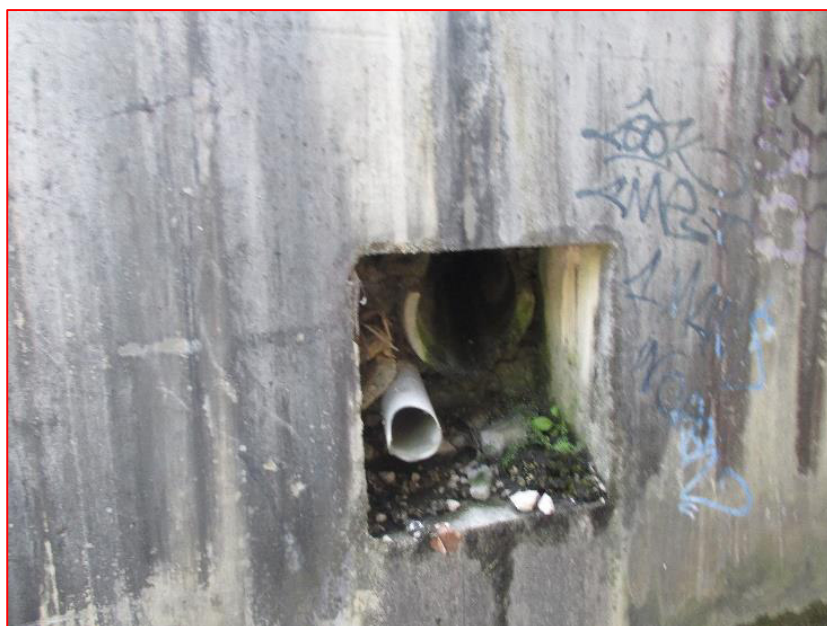
Evacuation dans le mur retour à la sortie de l'ouvrage.

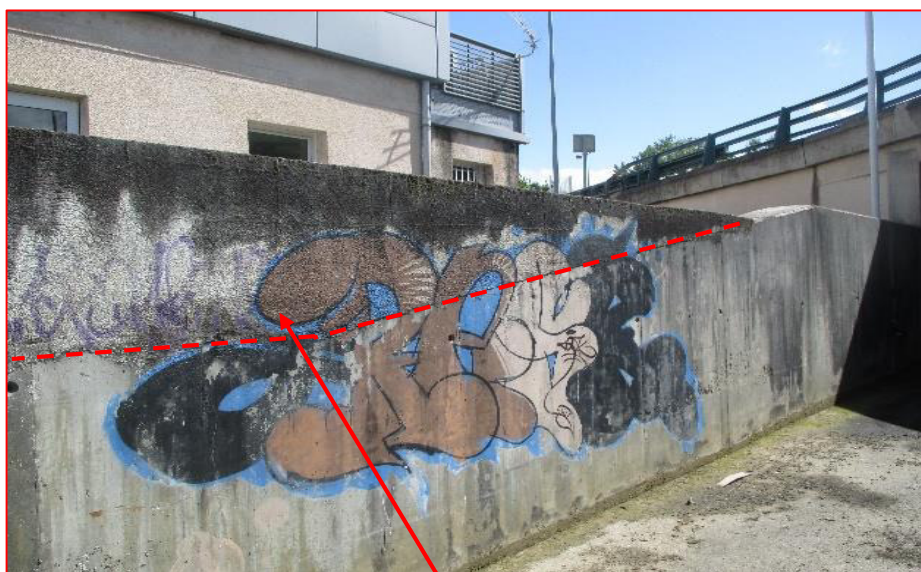
Mur rehaussé, probablement pour servir de garde-corps pour le passage arrière qui est plus haut.

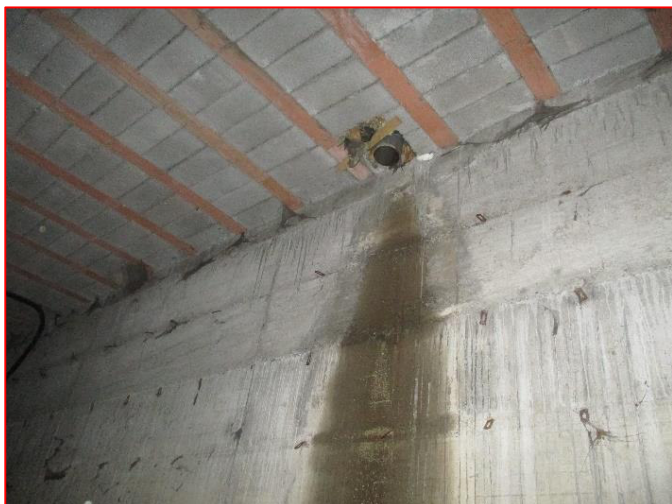
Plusieurs évacuations dans la dalle

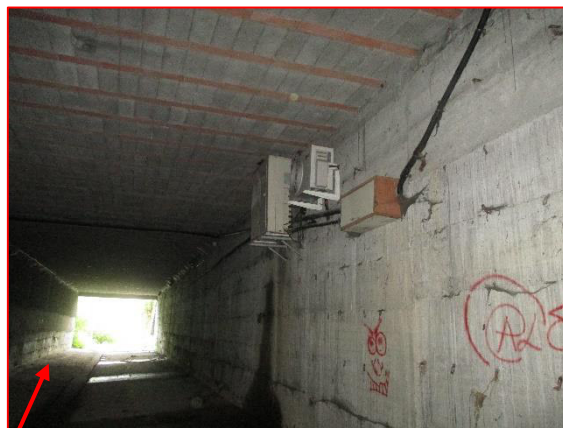
Plusieurs moteurs de climatiseur sont accrochés sur les murs.
