# Restructuration du réseau d'assainissement d'Eschau

### *Annexe 4 : Rapport labo voirie*

**Eschau SDA\_Rapport**

**OBJET** : Schéma Directeur d'Assainissement à ESCHAU.

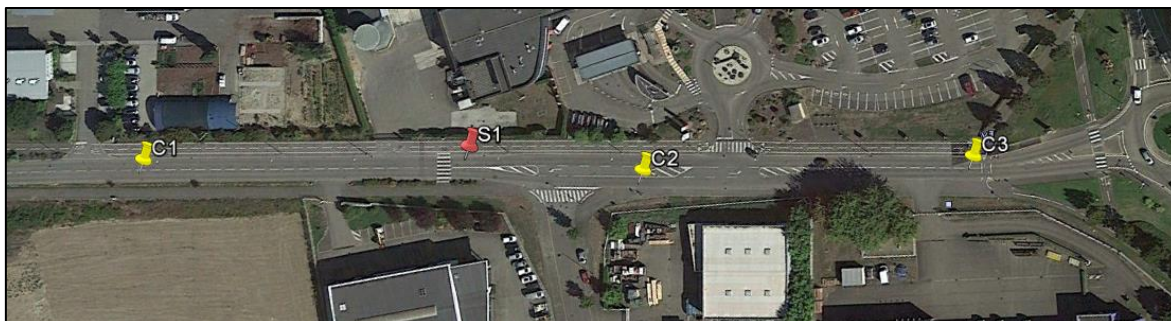
Eschau - Rue du Tramway

Sondage carotté **C1** :

- Revêtement en enrobé EB10 de 5 cm d'épaisseur, enrobé ouvert,
- Support / Assise en enrobé EB10 de 4 cm d'épaisseur, enrobé fermé,
- Assise / Fondation en matériaux granulaires concassés (SGn) GNTc et d'épaisseur indéterminée,
- Carotte en état « Mauvais », Interface collée,
- Absence de fibres d'amiante sur l'échantillon prélevé,
- Teneur en HAP négligeable (<8 mg/kg) sur l'échantillon considéré.

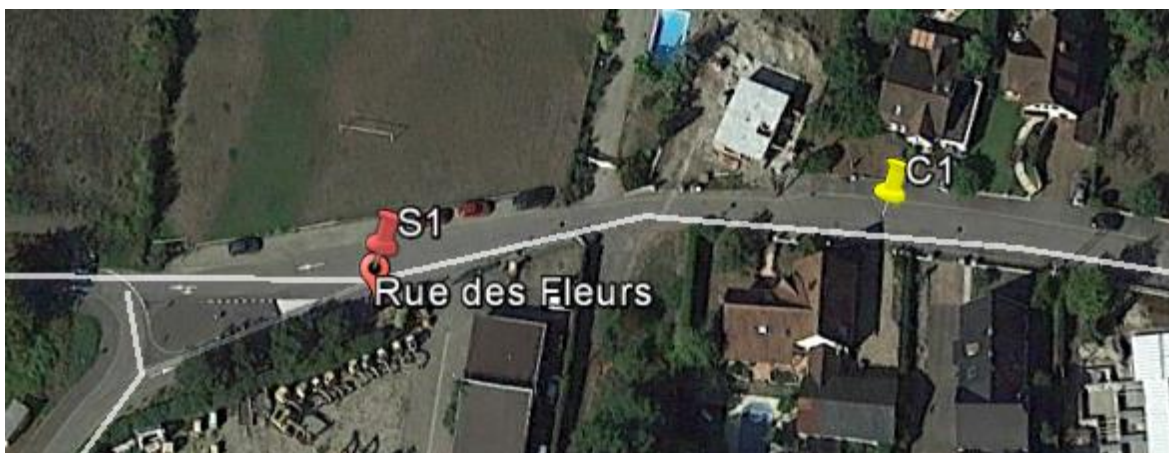
Sondage carotté **C1** :

- Revêtement en enrobé EB10 de 6 cm d'épaisseur, enrobé fermé,
- Support / Assise en matériaux granulaires anguleux, grossiers type hérisson (SGn) et d'épaisseur indéterminée,
- Carotte en état « Sain »,
- Absence de fibres d'amiante sur l'échantillon prélevé,
- Teneur en HAP négligeable (<8 mg/kg) sur l'échantillon considéré.

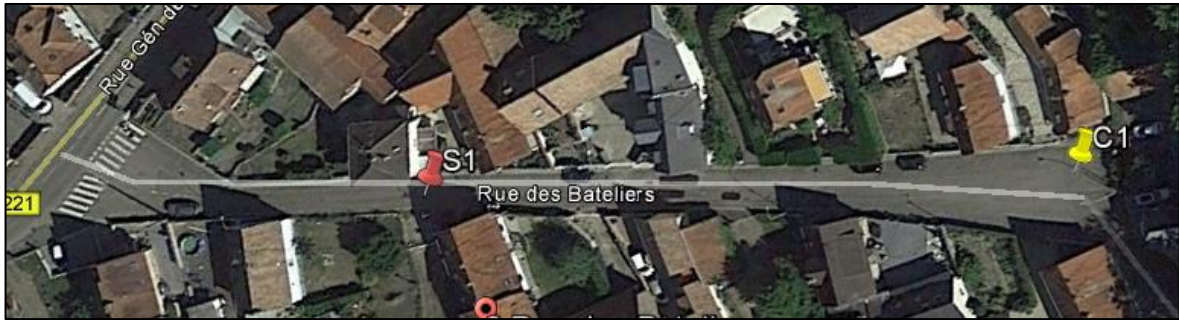
Eschau - Rue des Bateliers

Sondage carotté **C1** :

- Revêtement en enrobé EB6 de 4 cm d'épaisseur, enrobé ouvert,
- Support / Assise en matériaux granulaires concassés (SGn) GNTc et d'épaisseur indéterminée,
- Carotte en état « Sain »,
- Absence de fibres d'amiante sur l'échantillon prélevé,
- Teneur en HAP négligeable (<8 mg/kg) sur l'échantillon considéré.

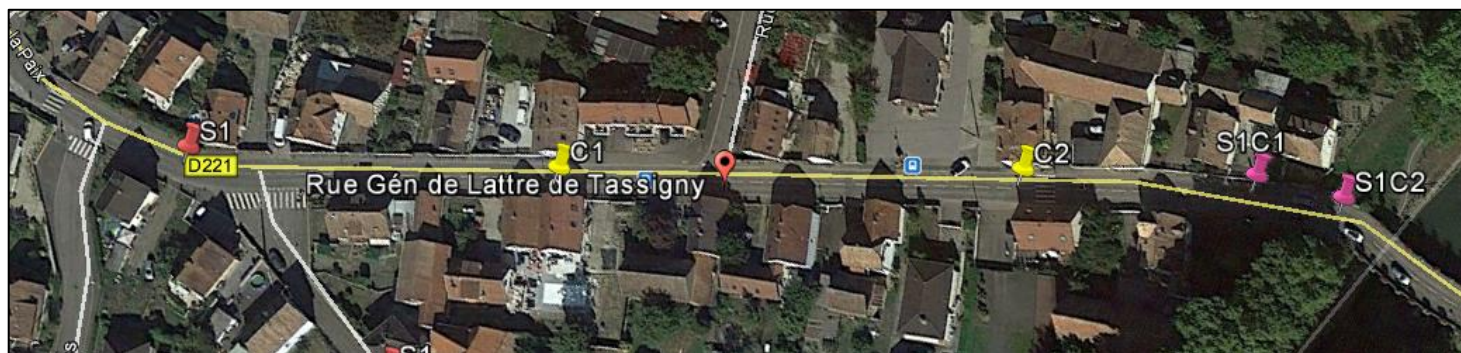
## Eschau - Rue du Général de Lattre de Tassigny

### Sondage carotté **C1** :

- Revêtement en enrobé EB10 de 7,5 cm d'épaisseur, enrobé ouvert,
- Support / Assise en matériaux granulaires concassés (SGn) GNTc et d'épaisseur indéterminée,
- Carotte en état « Sain »,
- Absence de fibres d'amiante sur l'échantillon prélevé,
- Teneur en HAP négligeable (**<8 mg/kg**) sur l'échantillon considéré.

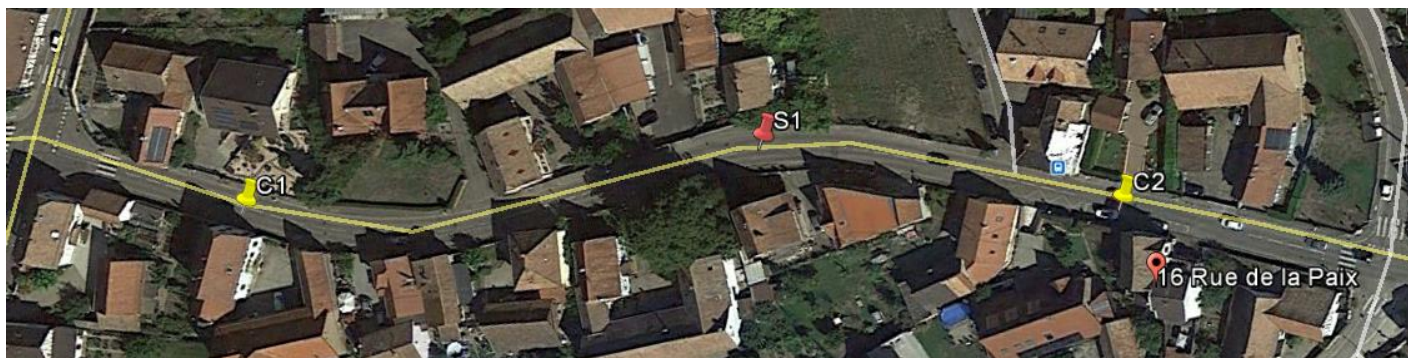
## Eschau - Rue de la Paix

### Sondage carotté **C1** :

- Revêtement en enrobés, en 2 couches, un enrobé EB10 de 7 cm d'épaisseur, enrobé ouvert collé sur une enrobé EB6 de 3 cm d'épaisseur, enrobé ouvert,
- Support / Assise en matériaux granulaires concassés (SGn) GNTc et d'épaisseur indéterminée,
- Carotte en état « Sain », interface collée,
- Absence de fibres d'amiante sur l'échantillon prélevé,
- Teneur en HAP négligeable (<8 mg/kg) sur l'échantillon considéré.

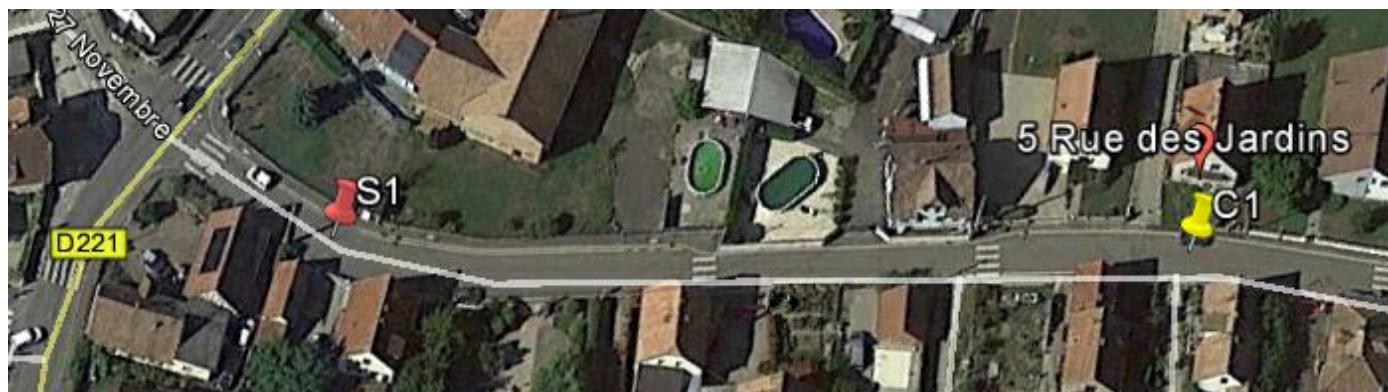
Sondage carotté **C1** :

- Revêtement en 2 couches, un enduit 6/10 de 1,5 cm d'épaisseur, ouvert, collé sur un enrobé EB4 de 3,5 cm d'épaisseur, enrobé ouvert,
- Support / Assise en matériaux granulaires concassés type GNTc (SGn) et d'épaisseur indéterminée,
- Carotte en état « Sain », interface collée,
- Absence de fibres d'amiante sur l'échantillon prélevé,
- Teneur en HAP négligeable (<8 mg/kg) sur l'échantillonnage considéré.

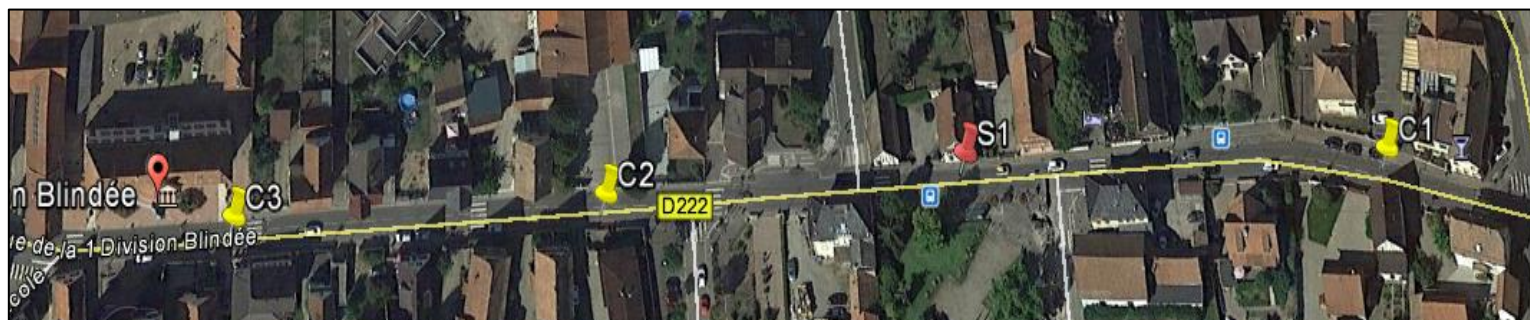
Sondage carotté **C1** :

- Revêtement en 2 couches, un enrobé EB10 de 4 cm d'épaisseur, enrobé ouvert, collé sur un enrobé EB4 de 4 cm d'épaisseur, enrobé très ouvert,
- Support / Assise en matériaux granulaires concassés type GNTc (SGn) et d'épaisseur indéterminée,
- Carotte en état « Mauvais », interface collée,
- Absence de fibres d'amiante sur l'échantillon prélevé,
- Teneur en HAP négligeable (<8 mg/kg) sur l'échantillonnage considéré.

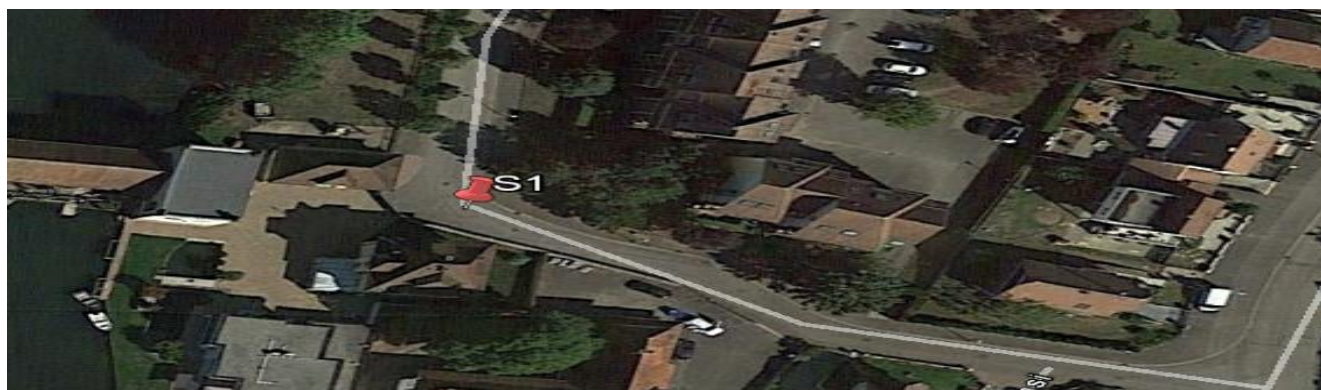
## Eschau - Rue Stoskopf

### Sondage de reconnaissance **S1** :

- Revêtement en enrobés en 1 couche, EB10 de 6,5 cm d'épaisseur, enrobé ouvert,
- Assise en matériaux granulaires concassés type GNT4c, de classe D2 selon la norme NF P 11-300 et de 30 cm d'épaisseur,
- Couche de forme en matériaux granulaires grossiers 0/80 et matériaux de démolition (plastiques, céramiques, clous, briques, ...) de classe D3 selon la norme NF P 11-300 (SGn), reconnus jusqu'en fin de sondage, soit d'épaisseur  $\geq 70$  cm.
- État des matériaux liés « mauvais »,
- Absence de fibres d'amiante,
- Pas de réaction au Pak Marker (HAP ~négatif) et teneur en HAP négligeable (**< 8 mg/kg**) pour l'échantillonnage réalisé,
- Pas d'arrivée d'eau,
- Fin de sondage par arrêt volontaire à environ 1 mètre de profondeur.
