SYSTEMES D'ENDIGUEMENT DANS L'AGGLOMERATION  
CAENNAISE

Rapport d'étude de dangers

CAEN-PRAIRIE

Rapport n° : 20F-201-RP-3

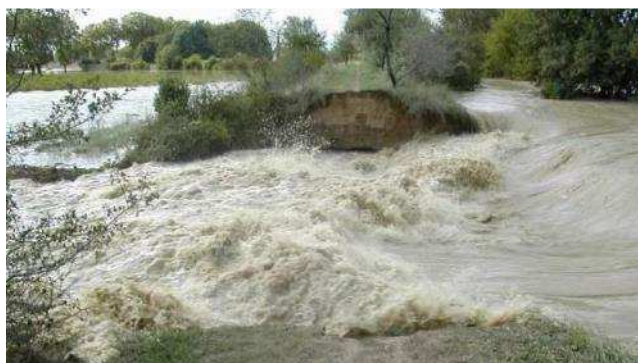
**Figure 6-4 : Rupture de digue par surverse du Vidourle à Marsillargues lors de la crue de septembre 2002 (source : mairie de Marsillargues).**

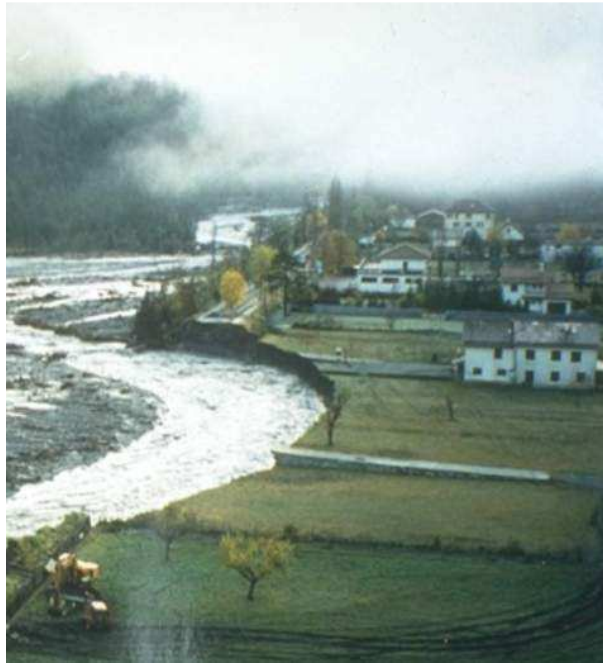
**Figure 6-6 : Mobilité fluviale du Var ayant "emporté" un linéaire de la digue de Guillaumes (source : ONF Alpes Maritimes)**

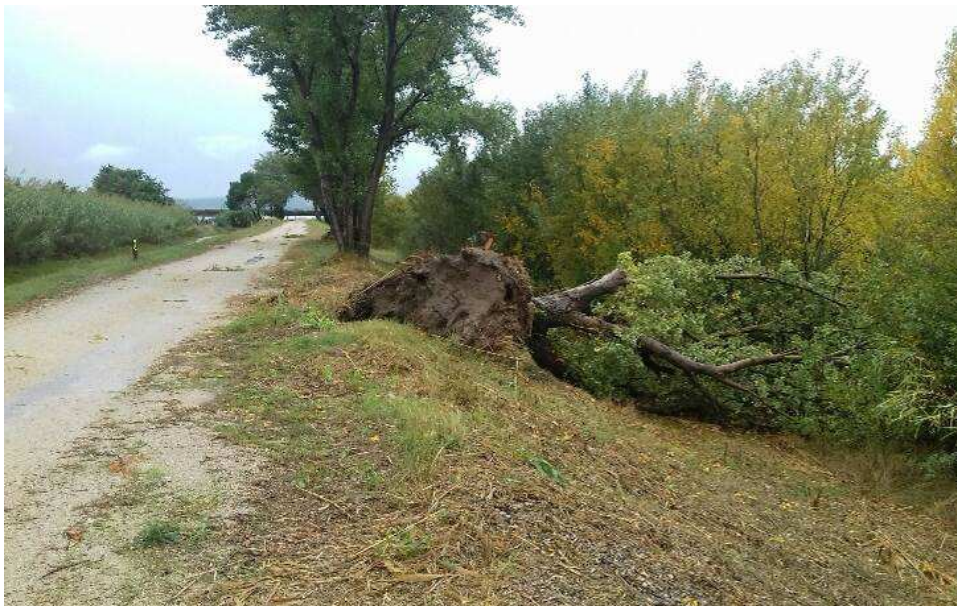
**Figure 6-7 : Illustration d'un chablis sur la digue de l'Agly Maritime (ISL, 2019)**

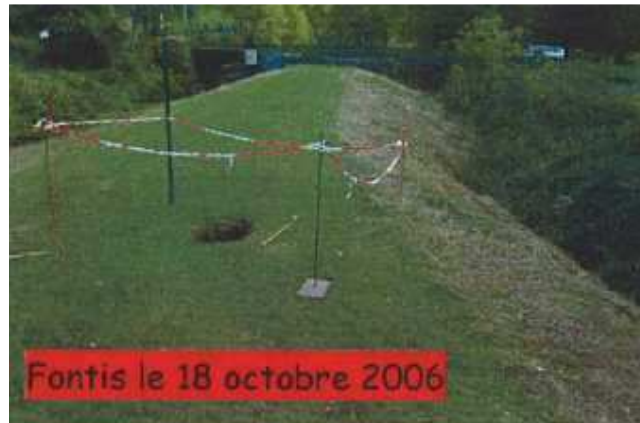
Figure 6-15 : Fontis dans la digue de la station INRA de Saint Pée sur Nivelles (source : ISL)

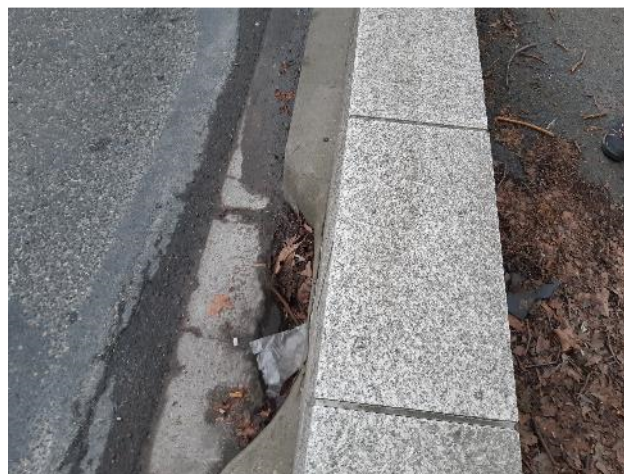
L'état de la murette est jugé correct : des fissurations sont observées sur l'ensemble du linéaire et sont à surveiller. Un avaloir est également repéré sous la murette.

**Figure 7-32 : avaloir en pied de murette.**

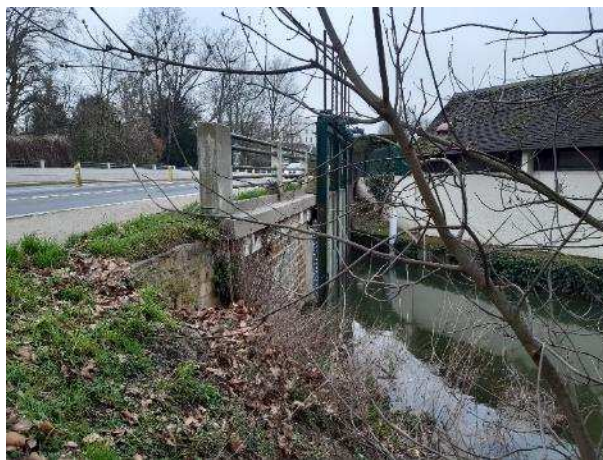
**Figure 7-45 : Ouvrages traversants relevés sur le Boulevard Y. Guillou**

Un ouvrage traversant est identifié sur le linéaire du boulevard Yves Guillou : il s'agit du vannage du Grand Odon.

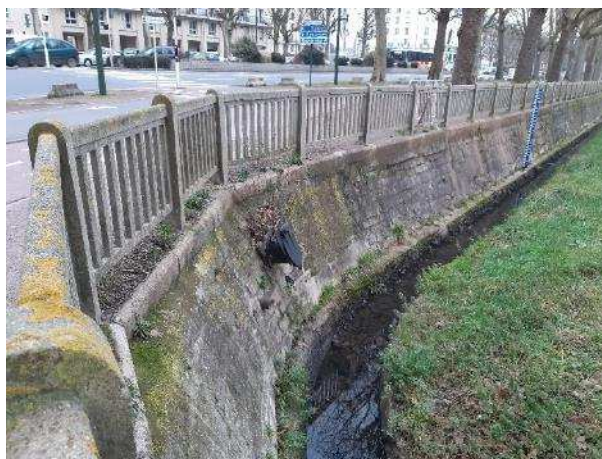
**Figure 7-47 : Ouvrage traversant relevé sur le Boulevard A. Briand**

Un ouvrage traversant a été identifié à l'angle entre le boulevard Aristide Briand et le cours de Gaulle. Il s'agit d'un émissaire du réseau pluvial muni d'un clapet anti-retour.

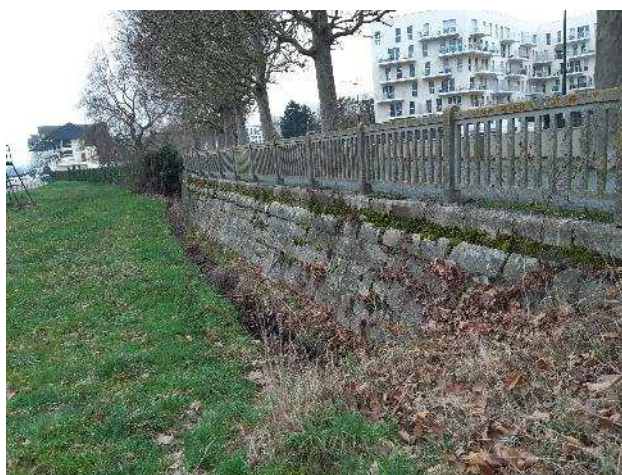
Concernant le tronçon BRI\_02, la murette est en retrait du sommet du talus d'environ 4 à 5 m.

Figure 7-50 : mur de soutènement du talus le long du tronçon BRI\_02, la murette est visible en arrière-plan.

Le talus est soutenu par un mur en maçonnerie de parement incliné 1H/1V et de hauteur variable entre 1,5 et 2 m.
