SYSTEMES D'ENDIGUEMENT DANS L'AGGLOMERATION  
CAENNAISE

Rapport d'étude de dangers

**LOUVIGNY**

Rapport n° : 20F-201-RP-3

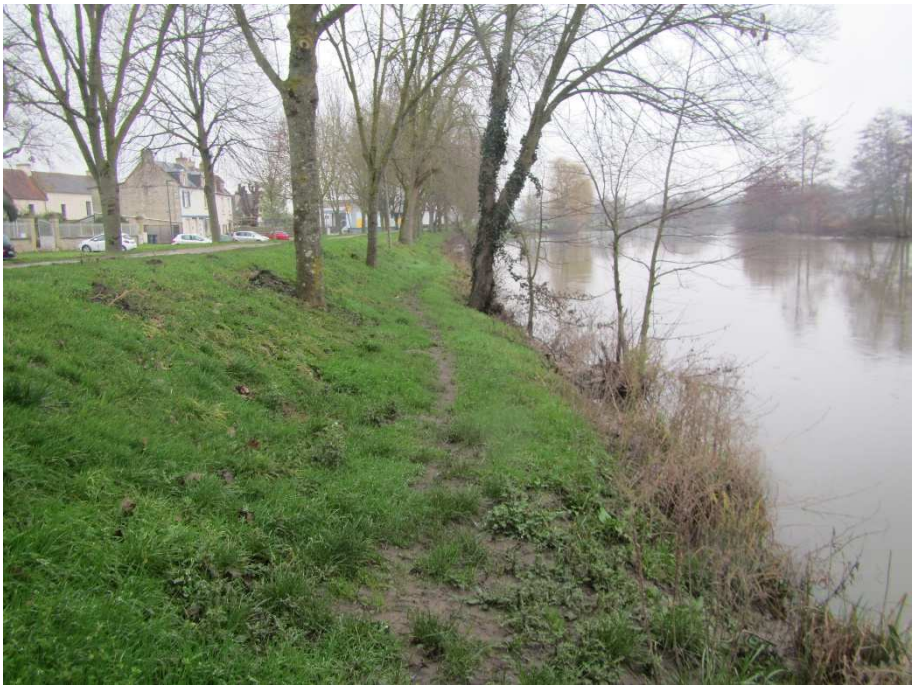
### Louvigny – sous-tronçon 4

| Etat général | Etat général correct de la digue (VTA, ISL 2021)<br>Ouvrage amovible non observé |

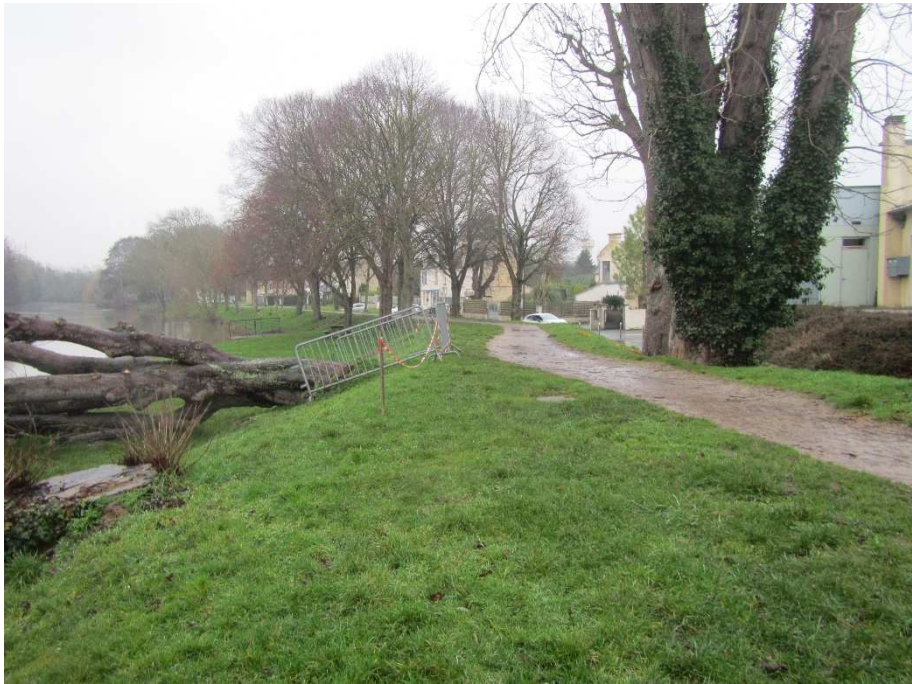
| Louvigny – sous-tronçon 5 | |

| Etat général | Etat général correct (VTA, ISL 2021)<br>Ouvrage amovible non observé<br>Arbre tombé en décembre 2020, enlevé en octobre 2021 avec dessouchage et restauration du corps de digue – EISH du 24 décembre 2020 |

| Date de construction et travaux | Aménagement et construction de la digue en 2004<br>Travaux d'enlèvement d'un arbre en octobre 2021 |

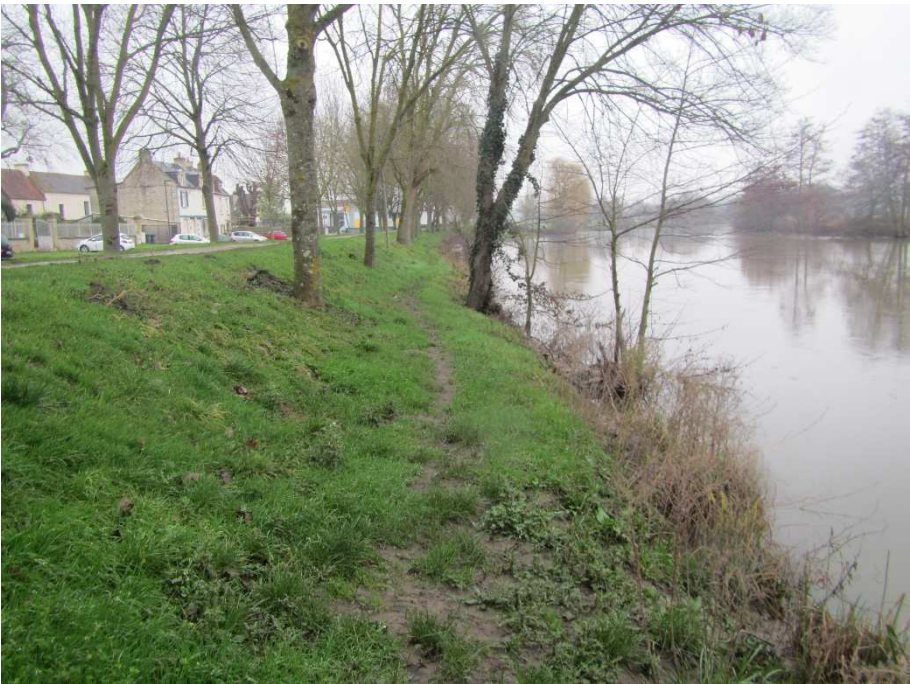
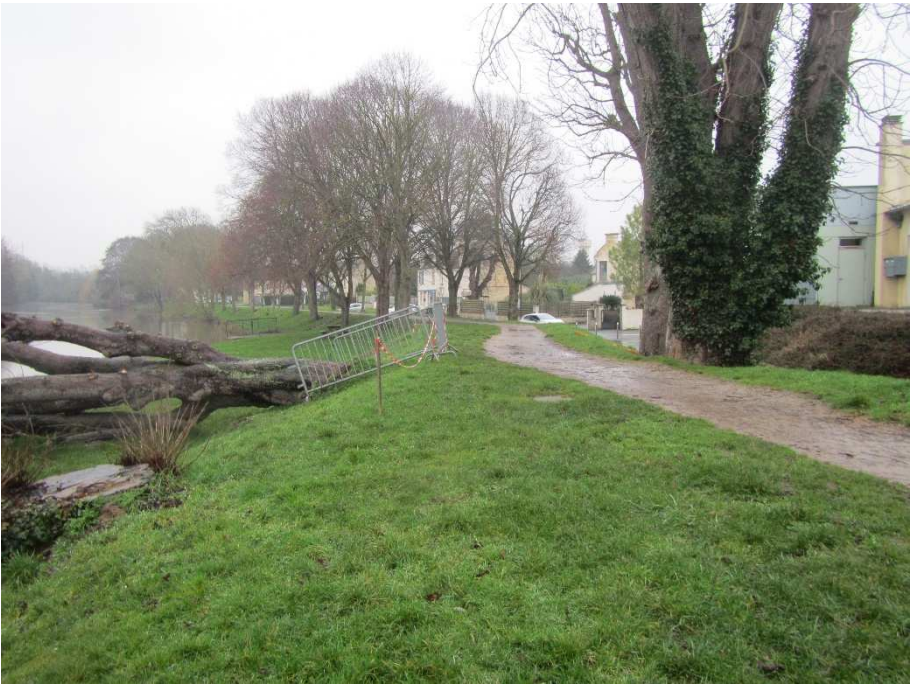
| Etat général | Etat général correct (VTA, ISL 2021)<br>Ouvrage amovible non observé<br>Arbre tombé en décembre 2020, enlevé en octobre 2021 avec dessouchage et restauration du corps de digue – EISH du 24 décembre 2020 |

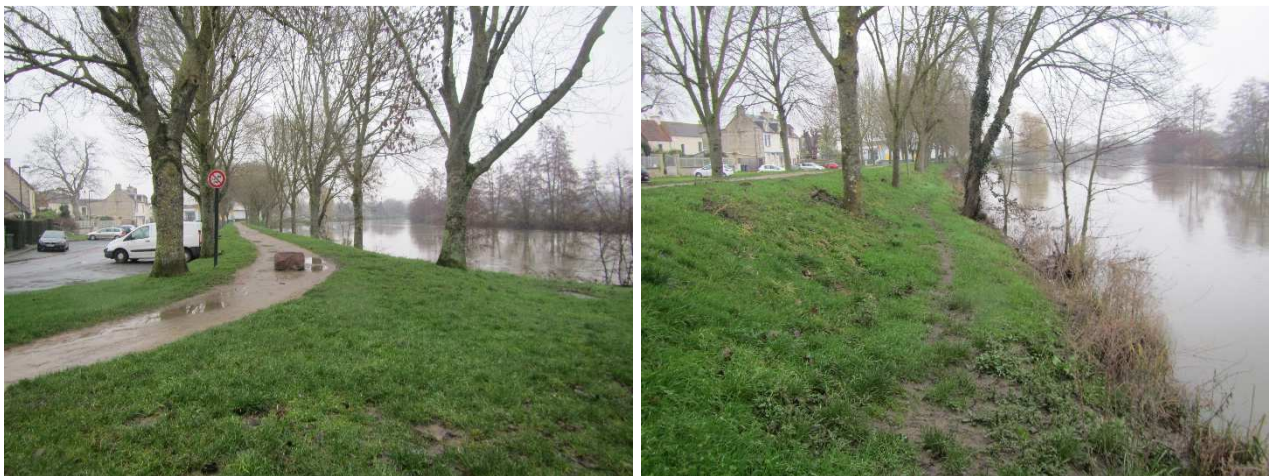
Figure 7-10 : vues générales du tronçon LOU\_04.

La digue en remblai est dans un état global correct.

Elle est bordée par un alignement de grands arbres.

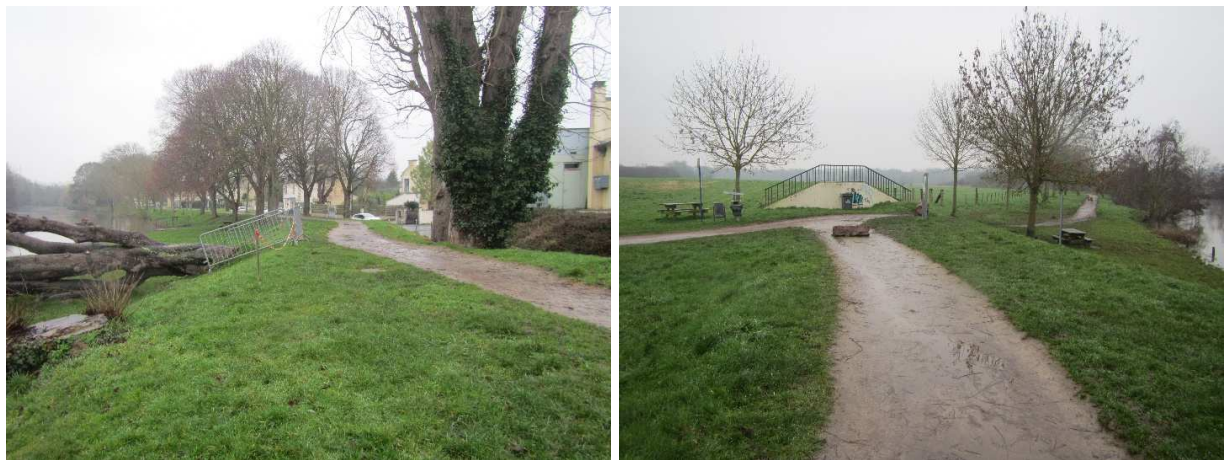
Figure 7-13 : vues générales du tronçon LOU\_05.

La digue en remblai est dans un état global correct.

En décembre 2020, un arbre situé dans le talus côté rivière, face à la salle des fêtes, est tombé.

Un désordre de gravité 3 est relevé : il s'agit de l'arbre tombé en décembre 2020 en face de la salle des fêtes. Cet incident a fait l'objet d'une déclaration d'EISH. Le désordre a été traité par le gestionnaire en octobre 2021.

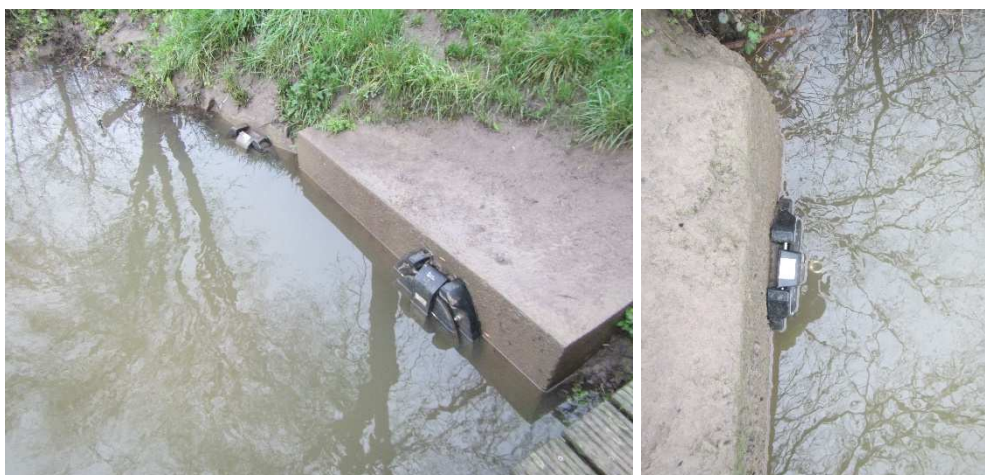
Figure 7-28 : clapets n°3 et 4 – clapet n°5.

Tous n'ont pu être observés lors de la VTA, compte tenu du niveau de l'Orne : seuls les clapets 3, 4, 5, 6 et 7 ont pu être observés.

Les clapets observés sont en bon état apparent.

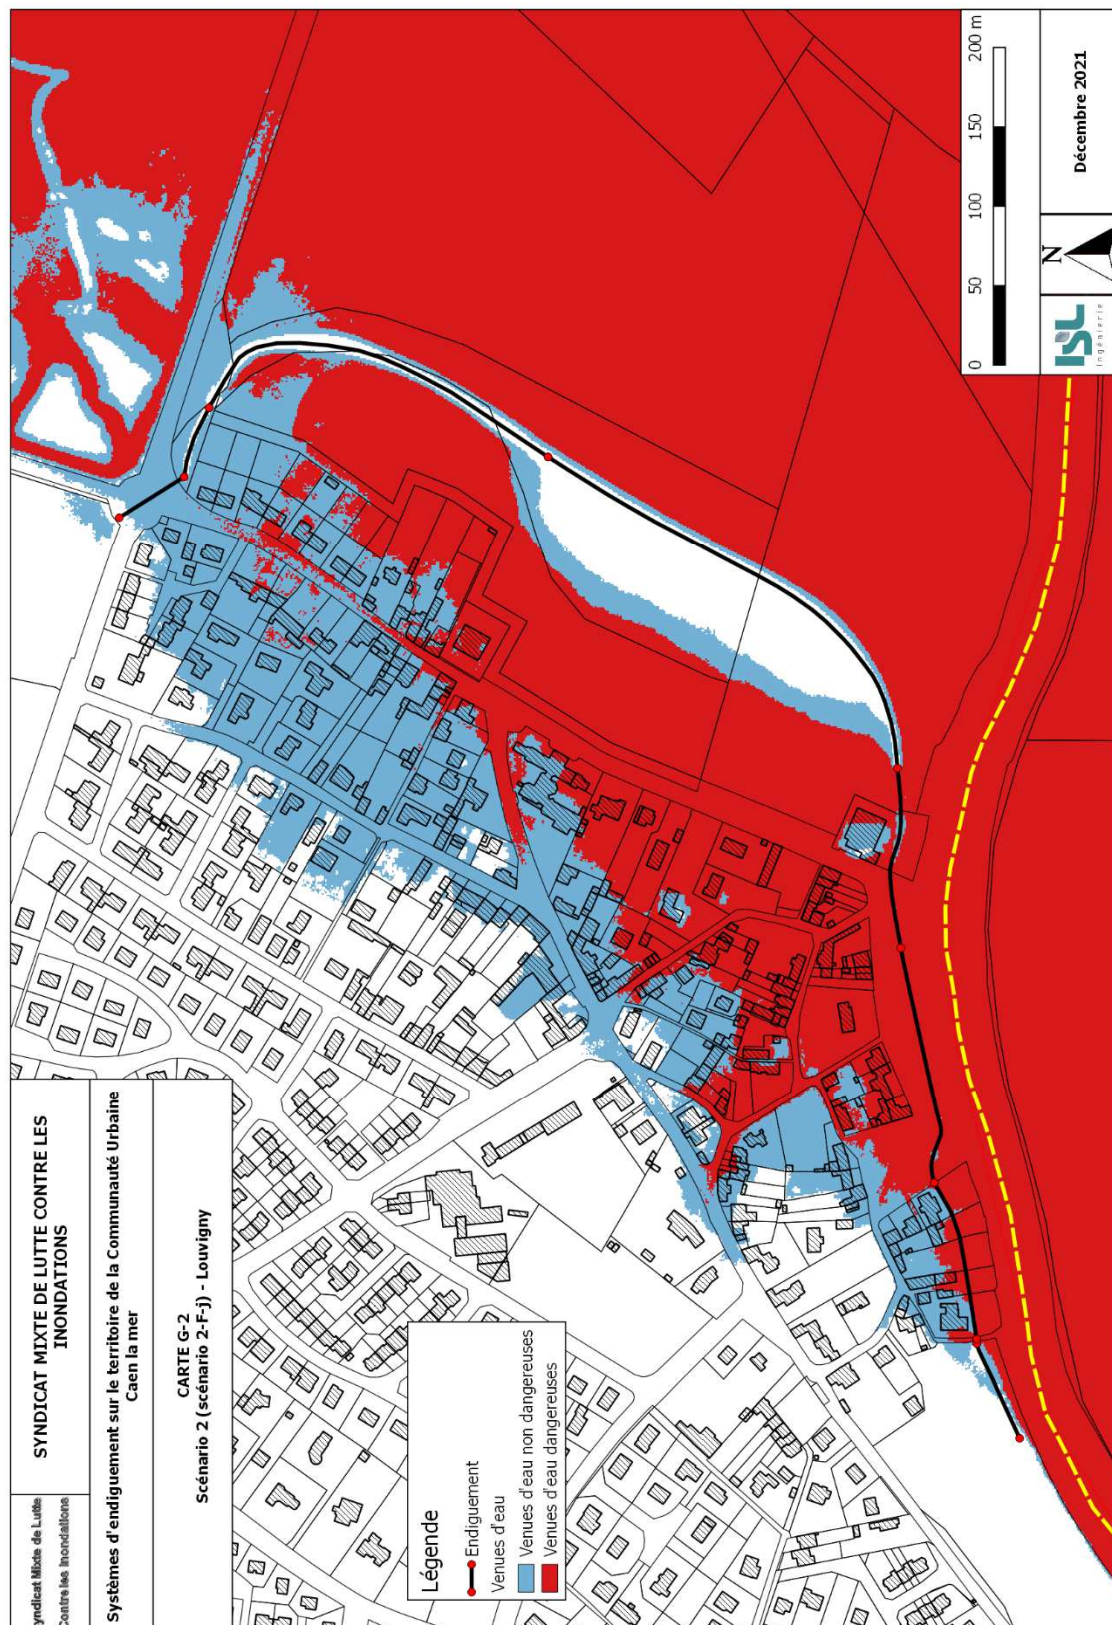
Figure 8-3 : carte des venues d'eau – scénario 2.

Des venues d'eau importantes sont simulées, l'ensemble de la zone protégée étant inondée.

La situation simulée se rapproche d'une situation sans ouvrages de protection.

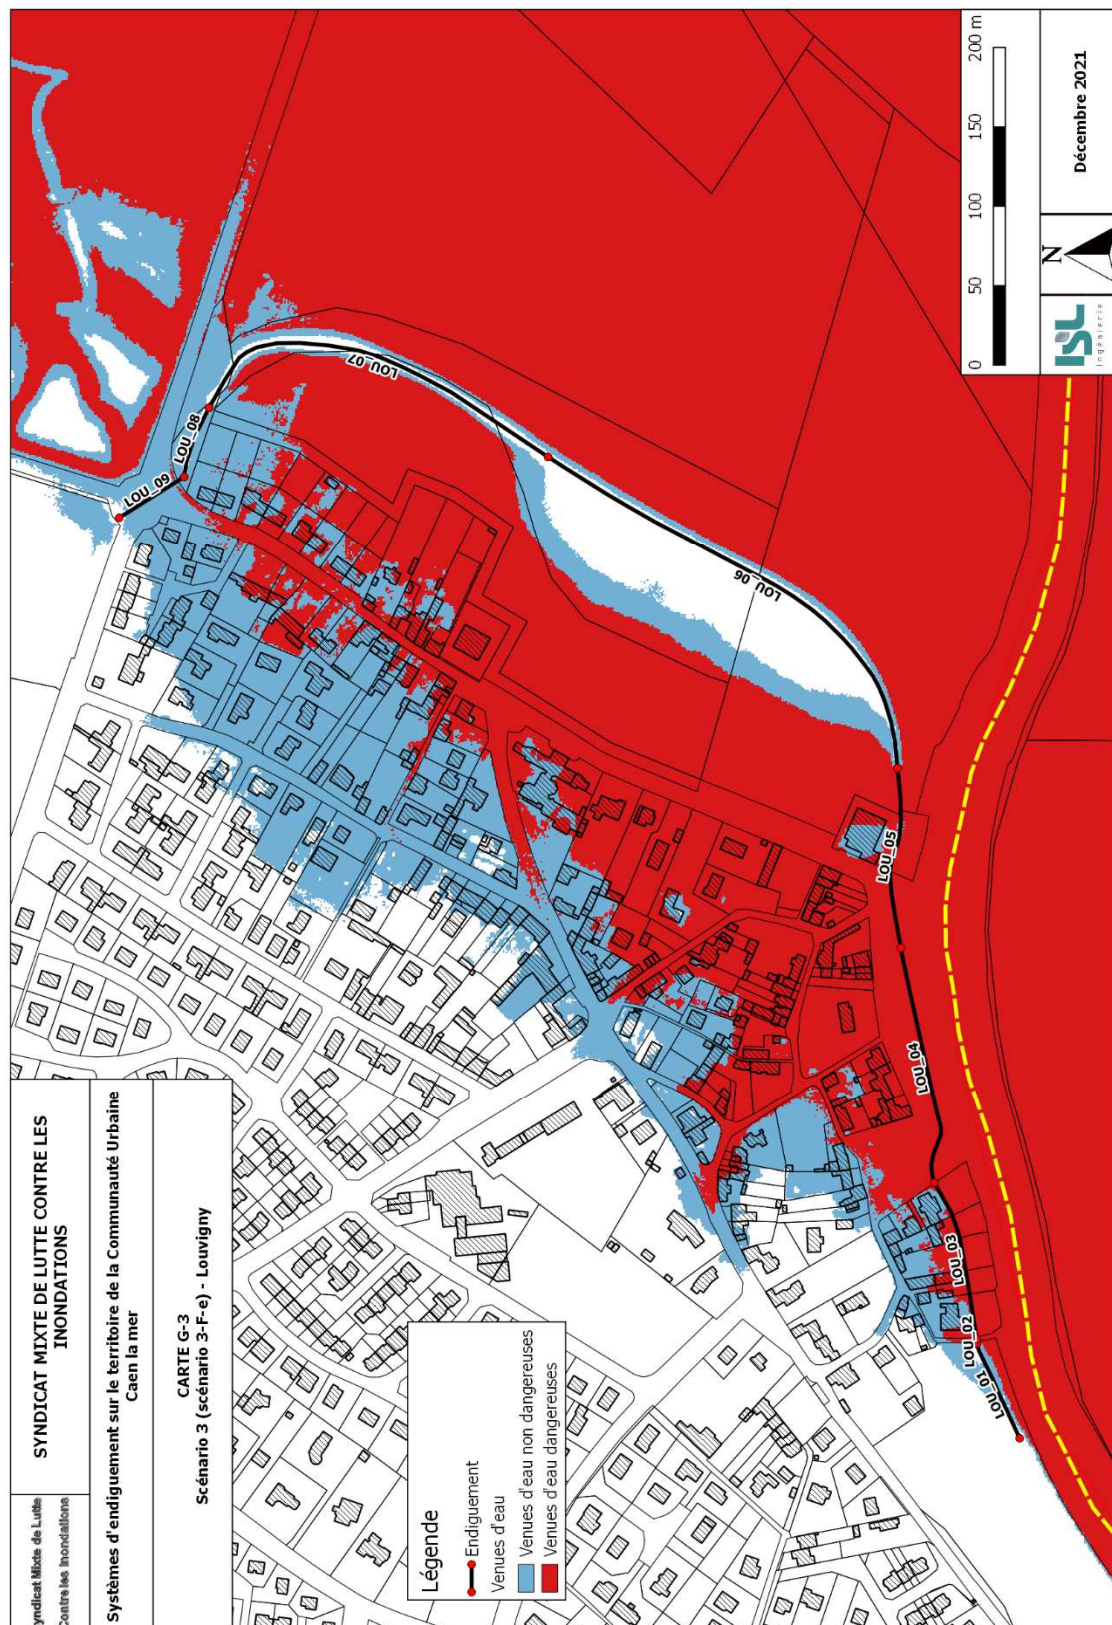
Figure 8-4 : carte des venues d'eau – scénario 3.

Les venues d'eau envahissent l'ensemble de la zone protégée, et même au-delà (l'évènement de crue retenu dépasse l'évènement de crue correspondant au niveau de protection).

Les vitesses sont importantes en arrière de la brèche.
