Objet : Rapport des modifications apportées à la carte du zonage réglementaire du Plan de prévention des Risques de ruissellement du Chablisien - Fleys

Ce rapport présente les modifications apportées à la carte de projet de zonage dans le cadre de la révision du Plan de Prévention des Risques Naturels de Ruissellement et de Coulées de Boues du Bassin versant du Chablisien (PPR du Chablisien).

| Objet | 416 – avis protection des captages AEP de Fleys vis-à-vis du ruissellement | |

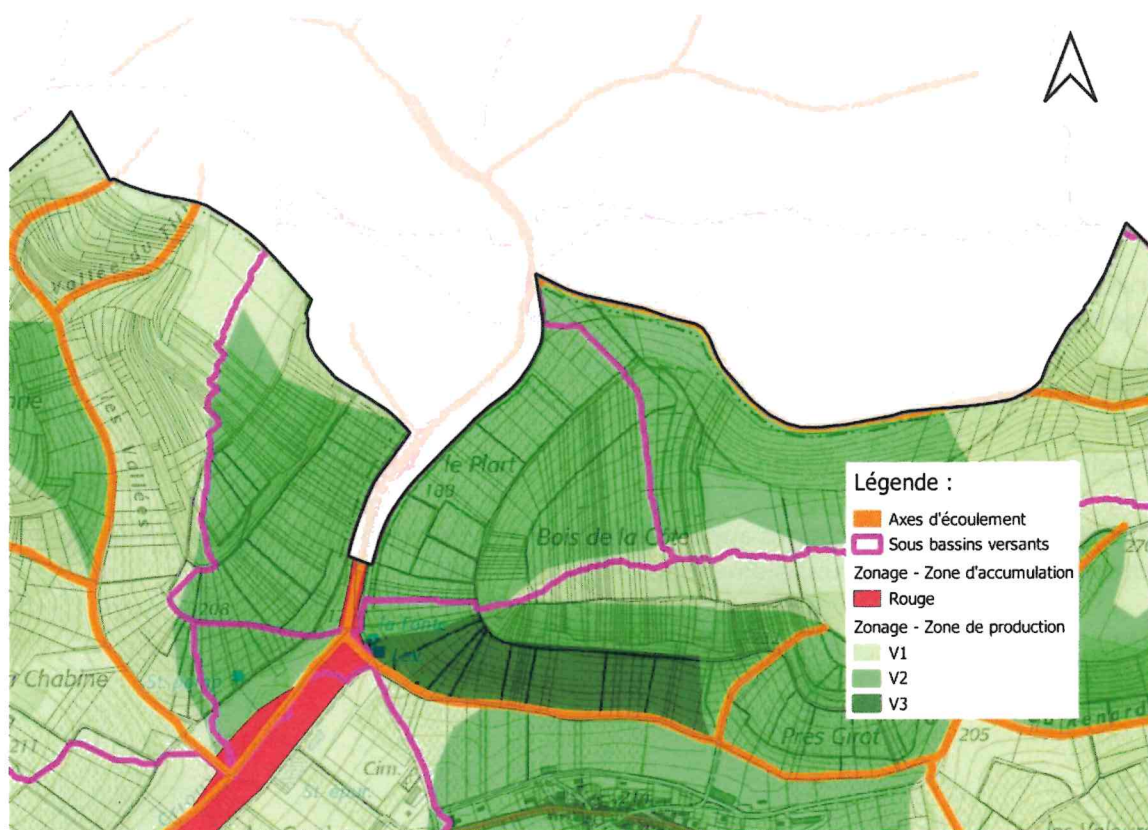
Projet de zonage réglementaire

La fin de cette vallée, se trouvant sur la commune de Fleys, est classée en zone verte V2 dans le projet de zonage réglementaire.

La commune trouve que le niveau de risque de cette vallée est surestimé. En effet, la station d'épuration se trouvant à l'aval de cette vallée, se retrouve surélevée par rapport au fond de vallée.

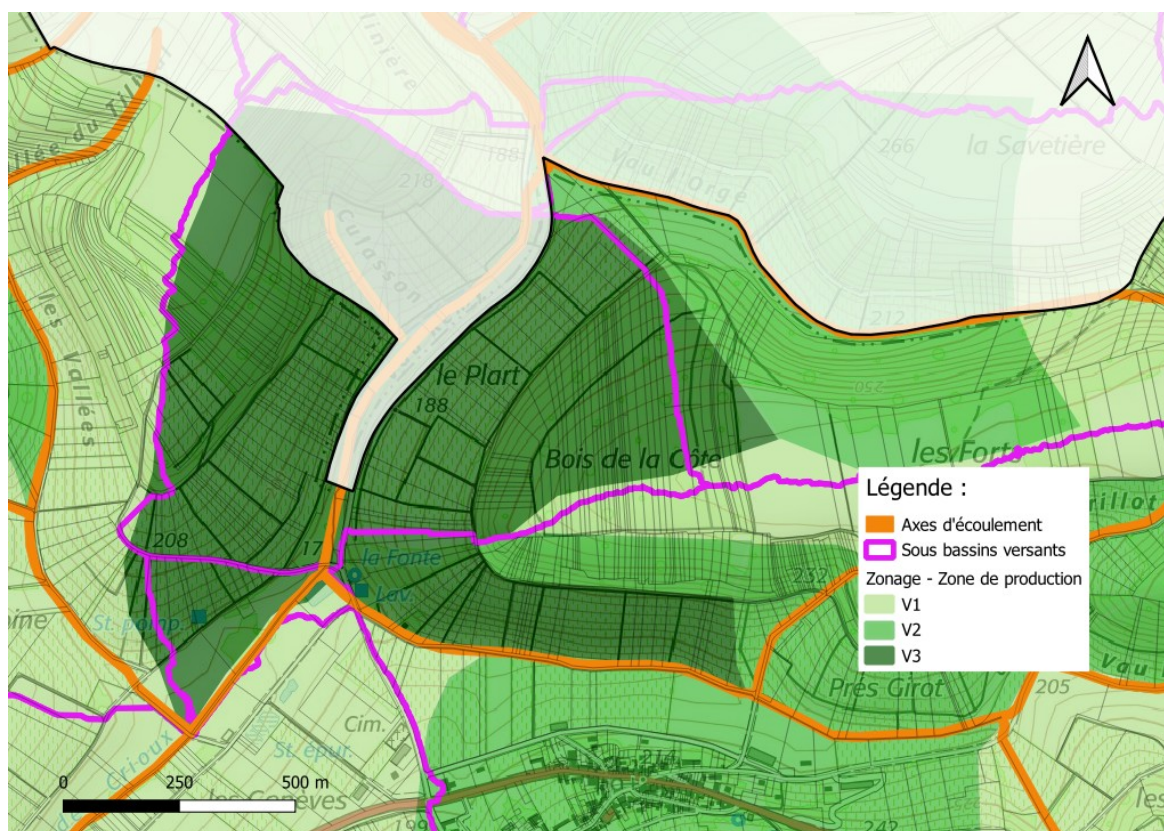
Nouvelle proposition de zonage réglementaire

On relève également la présence de pentes moyennes à très fortes, avec pour occupation du sol des espaces agricoles tels que des cultures et des vignes. Ainsi, il est cohérent d'augmenter le niveau de zonage de ce périmètre en zone verte V3.

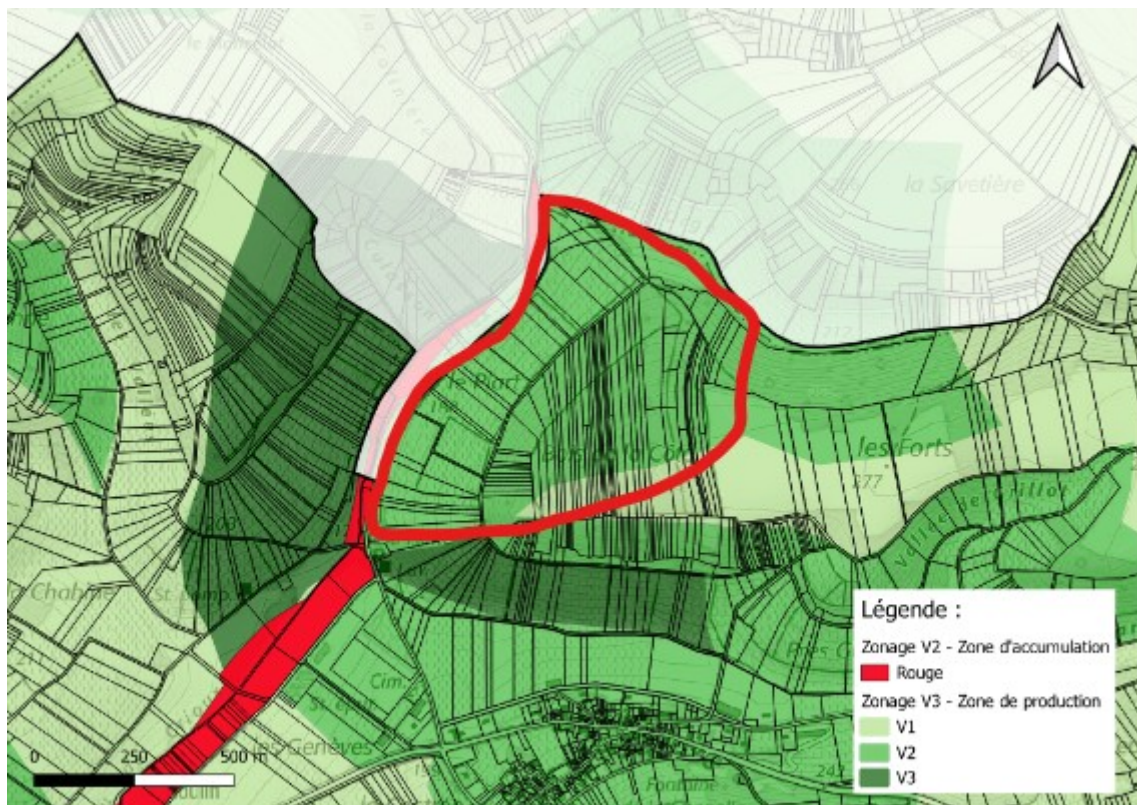
Nouvelle proposition de zonage réglementaire

La DDT calcul que le dimensionnement de la buse, et du bassin de stockage sont suffisants pour faire face à une pluie trentennale.

Ainsi, il est cohérent de reconsidérer le zonage de cette zone et de classer la partie concernée de ce sous-bassin versant en zone verte V2.

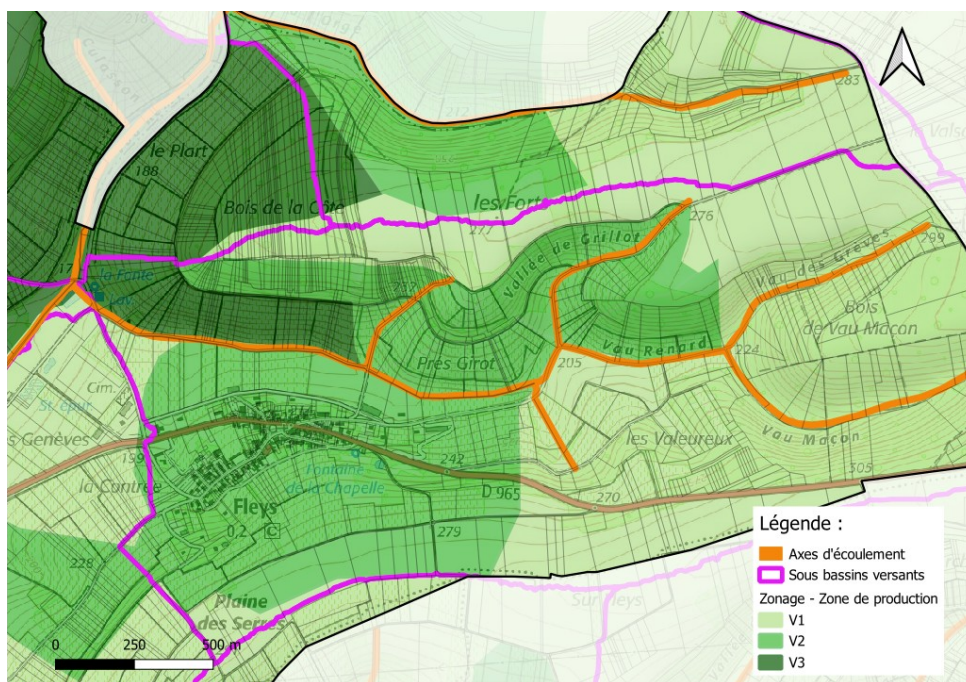
Projet de zonage réglementaire

La commune de Fleys souhaite, au vu de la topographie, que la vallée de Prés Girot, actuellement en zonage V2, passe en zonage vert V1 sur le projet de zonage réglementaire.

Cependant, au vu de la topographie marquée par des pentes fortes à très fortes, ainsi que l'occupation du sol, mêlant cultures et vignes, il est cohérent de conserver cette zone en zonage vert V2. Toutefois, le captage se trouvant bien plus en aval dans la vallée, il n'est pas pertinent de le considérer comme enjeu fort.

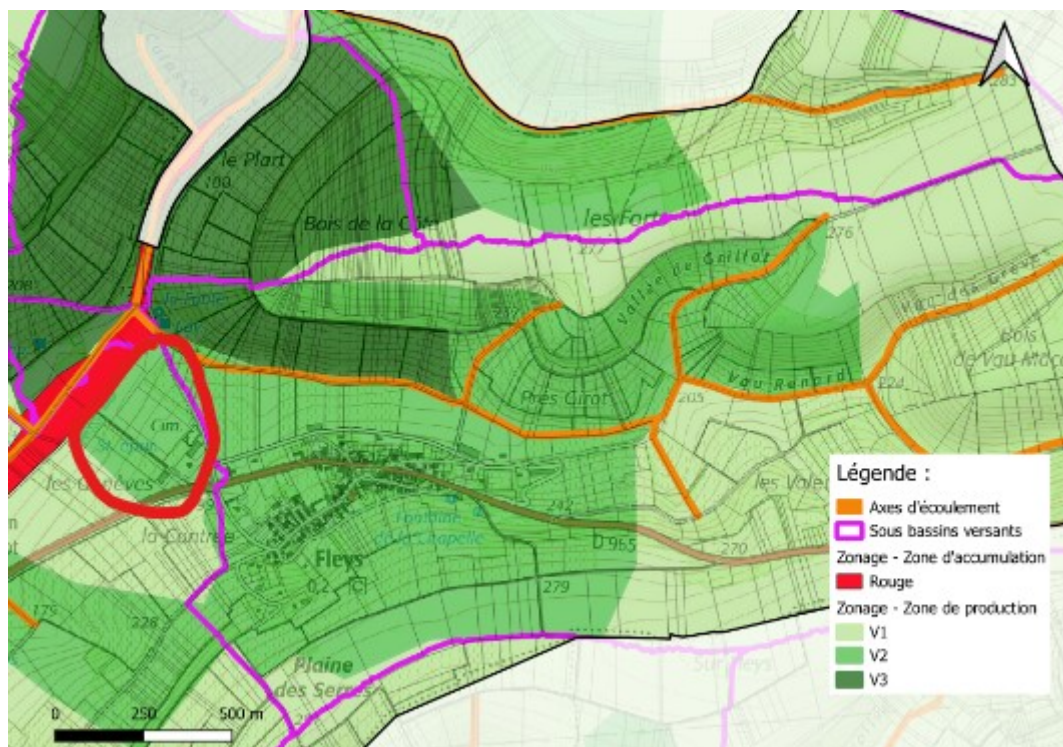
Nouvelle proposition de zonage réglementaire

La commune estime également qu'il serait intéressant d'augmenter le niveau de risque au niveau de la Station d'Épuration. En effet, compte tenue de la présence de pentes moyennes, d'un enjeu fort à l'aval, et la présence de vignes, ce sous-bassin versant est ré-évalué à un niveau de zonage verte V2.

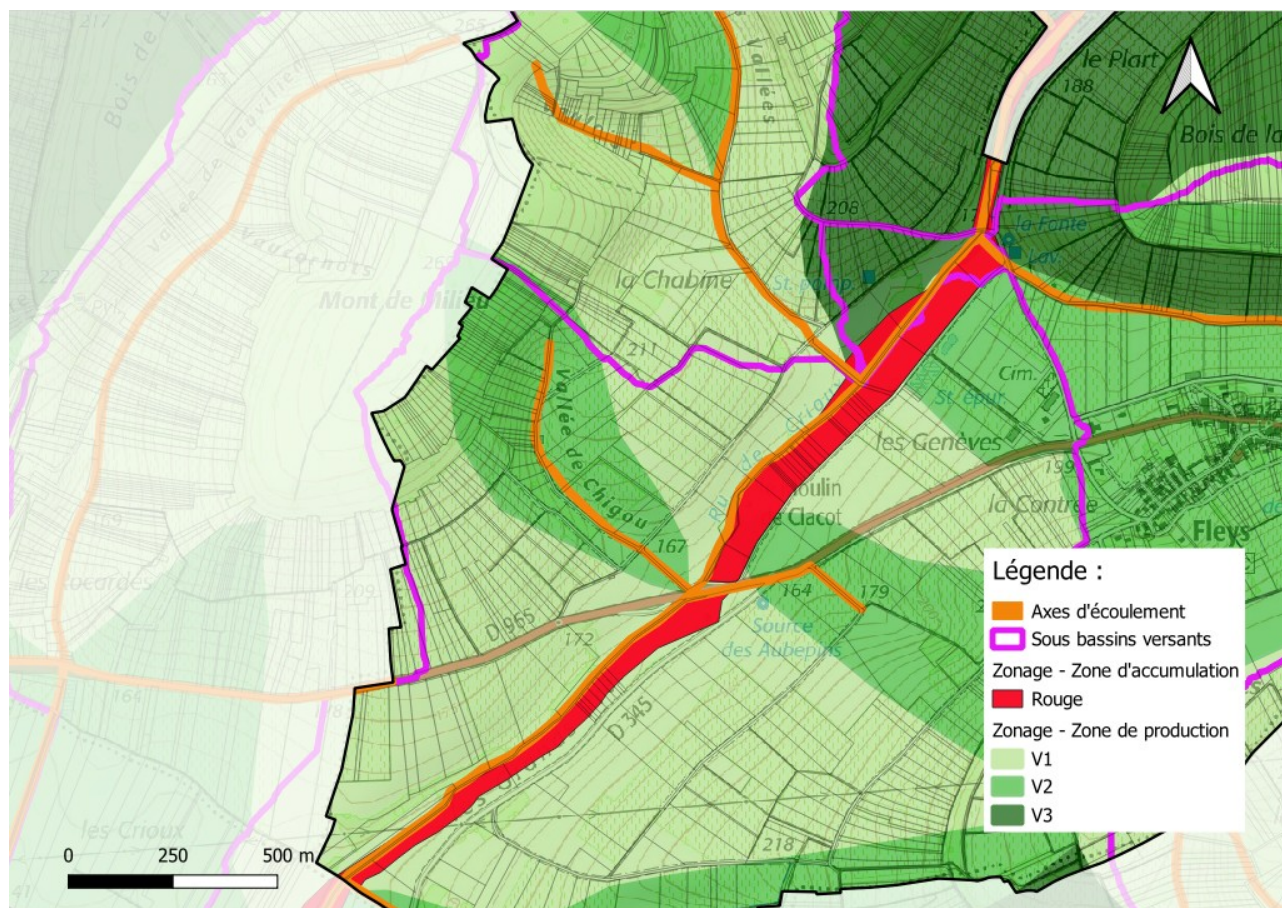
Projet de zonage réglementaire

Le projet de zonage réglementaire classe cette vallée en zone verte V2. Toutefois, la commune trouve que ce zonage est surestimé, car les enjeux pris en compte se situent en hauteur et non au point bas.

Or, cette vallée est composée de pentes moyennes à très fortes, avec une occupation du sol mêlant cultures et vignes. De plus, une zone d'activité agricole est présente le long de l'axe de ruissellement principal de cette vallée. Ainsi, il est cohérent de conserver cette vallée en zone verte V2.

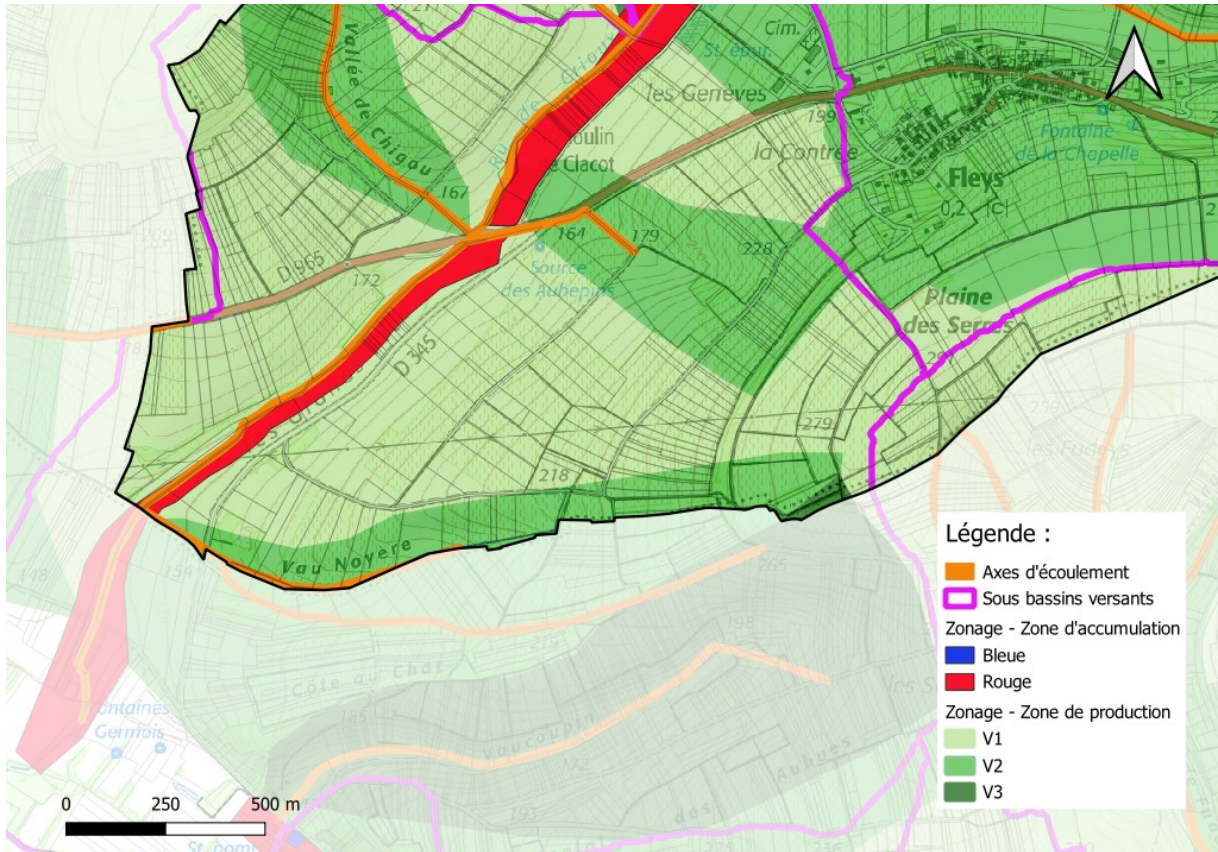
## Projet de zonage réglementaire

La commune ne comprend pas pourquoi une partie du zonage en commun avec la commune de Chichée conserve le même niveau de risques sur Fleys. La DDT indique que le zonage réglementaire dépend de la topographie, et notamment du découpage des sous-bassins versants. Ce type de découpage ne suit pas les limites administratives. Ainsi, il est cohérent de conserver le zonage actuel pour cette zone.

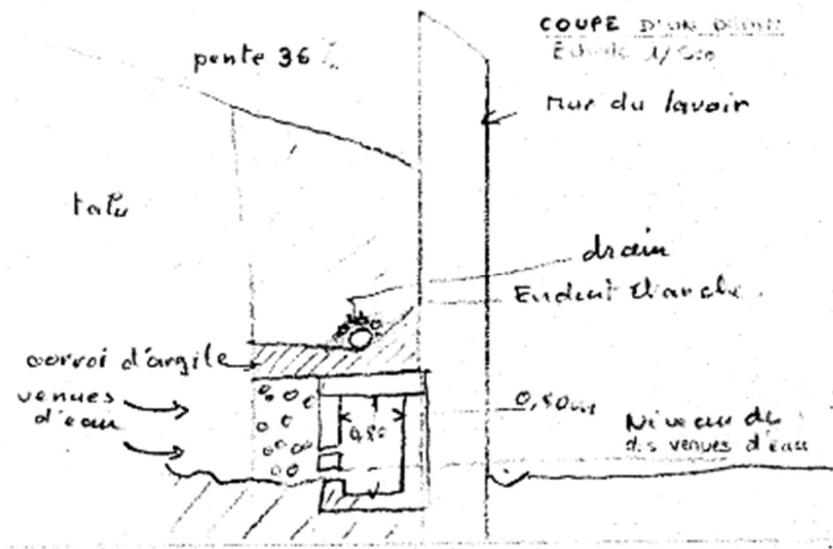
Plans de l'ouvrage – coupe. Source : Infoterre

La coupe de l'ouvrage est disponible sur Infoterre. Sa conception comprend un corroi d'argile au sommet de la galerie ce qui préserve les venues d'eaux captées d'une dégradation par des venues superficielles issues du coteau. Ce dispositif est associé à un drain permettant d'évacuer les eaux accumulées au droit du corroi. Ainsi la conception de l'ouvrage permet de préserver la qualité de l'eau de venues superficielles. En revanche elle est inefficace en cas de débordement de la dépression adjacente comme l'a montré l'épisode de submersion.

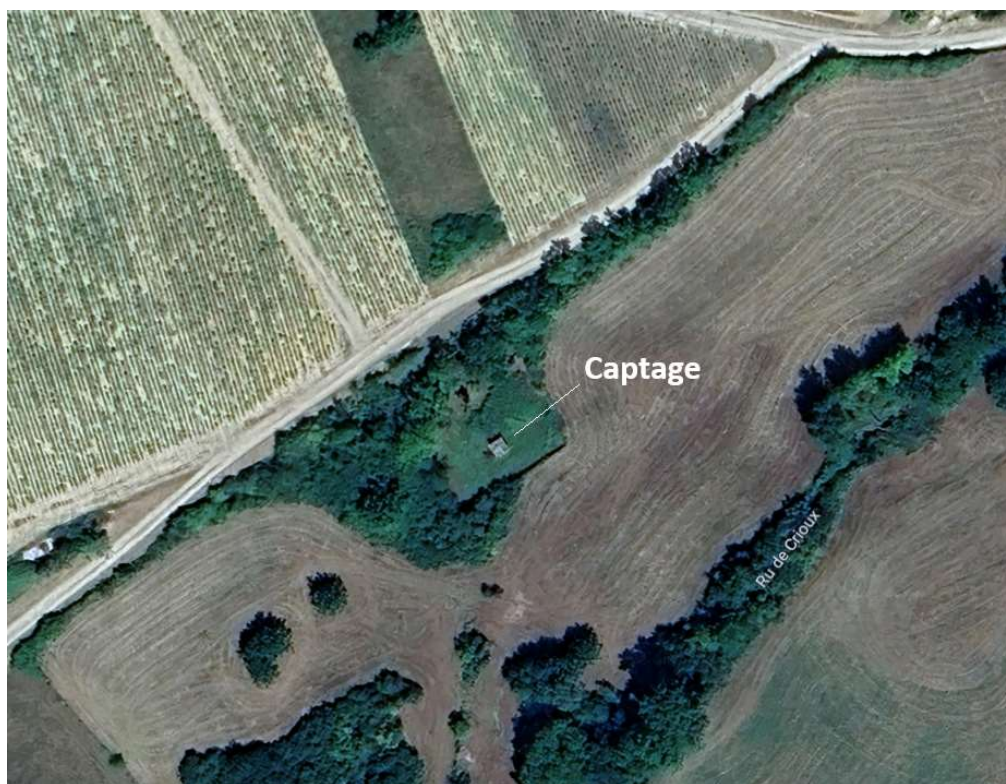
Le chemin qui borde l'entrée de la parcelle qui accueille le captage est dépourvu de fossé permettant de dérouter les eaux de ruissellement en provenance du coteau sus-jacent. Le chemin situé plus au nord est pourvu d'une cunette centrale dont il m'est difficile d'apprécier si elle est en mesure de dévier l'intégralité du ruissellement des parcelles voisines en cas d'événement pluvieux significatif.

*Environnement de l'ouvrage. Source : Google maps.*
