# **Commune de Pontcharra-sur-Turdine (69)**

## **Etude des risques géologiques sur le territoire communal**

**Rapport n°13-2914**

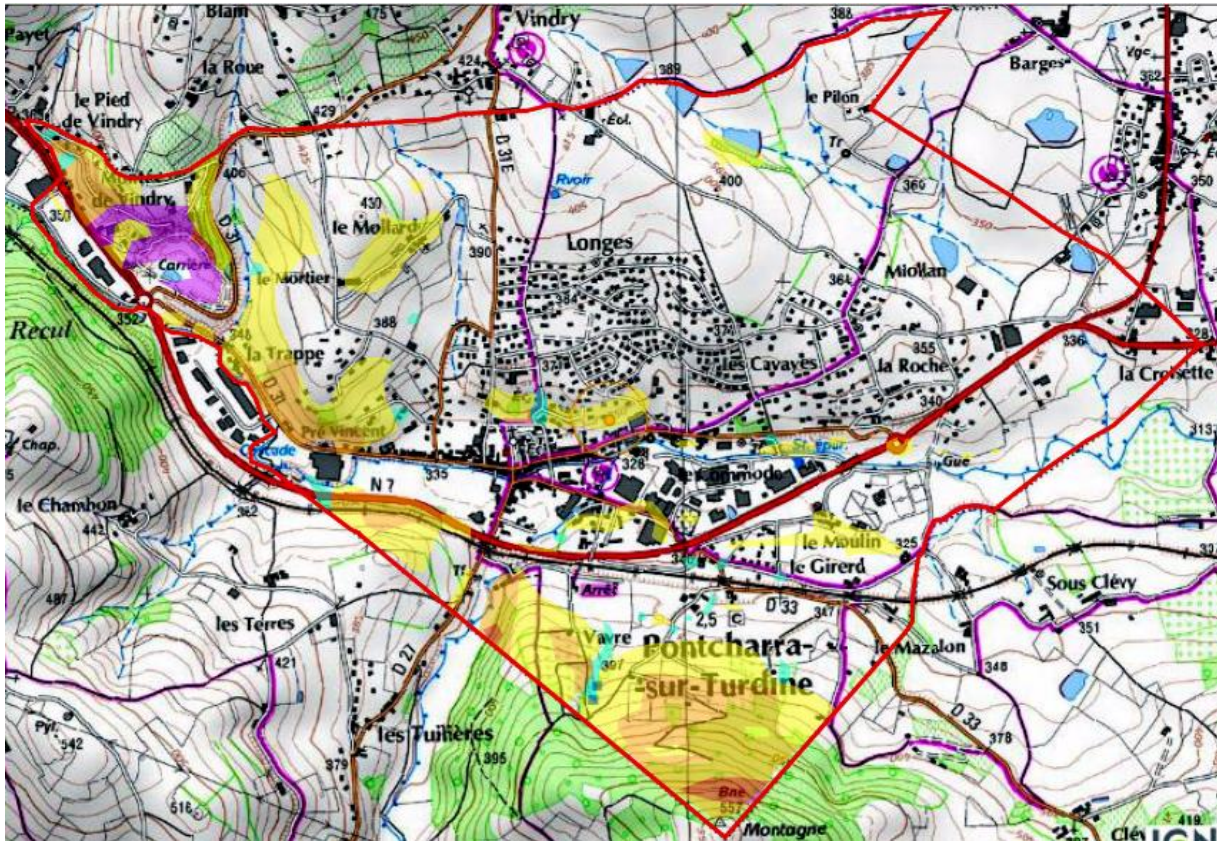
Figure 3: cartographie actuelle de la susceptibilité aux mouvements de terrain

Cette cartographie (figure 3) propose un zonage de couleurs correspondant aux différents types de phénomènes (glissements de terrain, coulées de boue et chutes de blocs) et pour différentes intensités.

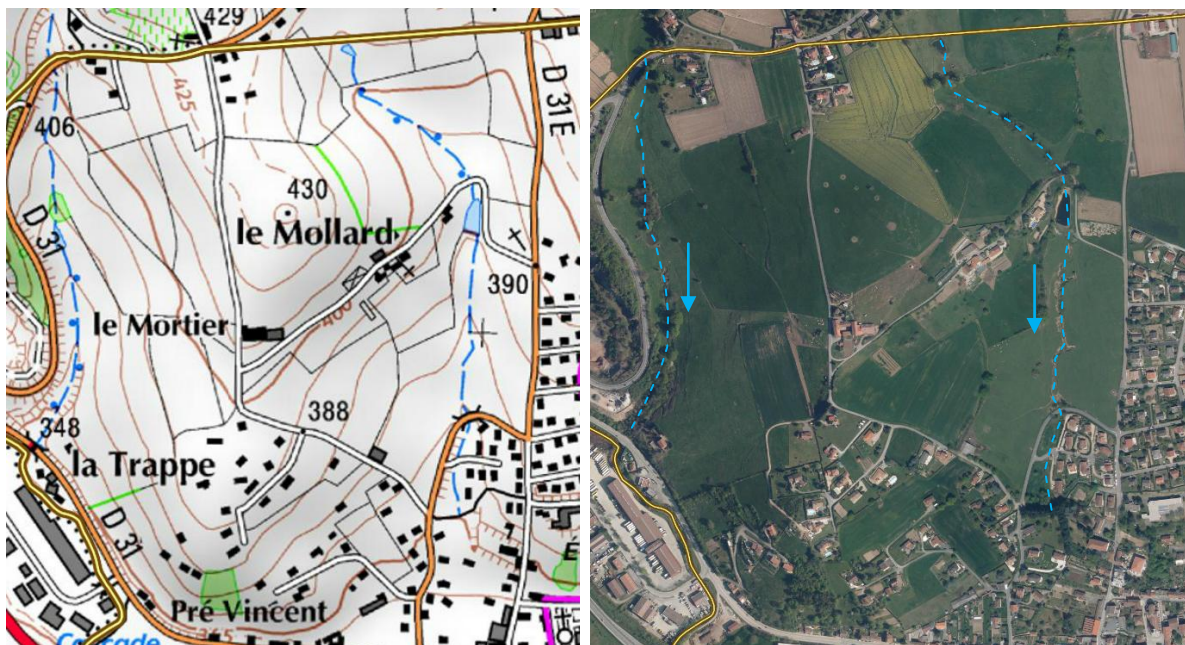
Figure 9 : secteur du Mollard bordé par deux talwegs (carte IGN à gauche, vue aérienne à droite)

Le secteur du Mollard est constitué de deux talwegs d'orientation Nord-Sud et d'un interfluve formant une colline qui culmine à 430m d'altitude. Ces talwegs canalisent des ruisseaux de débits relativement similaires et sur chaque ruisseau des bassins de rétention sont aménagés (figure 9). Le talweg Ouest est situé à l'aplomb d'une des deux failles géologiques signalées sur la commune par la carte géologique au 1/50000.

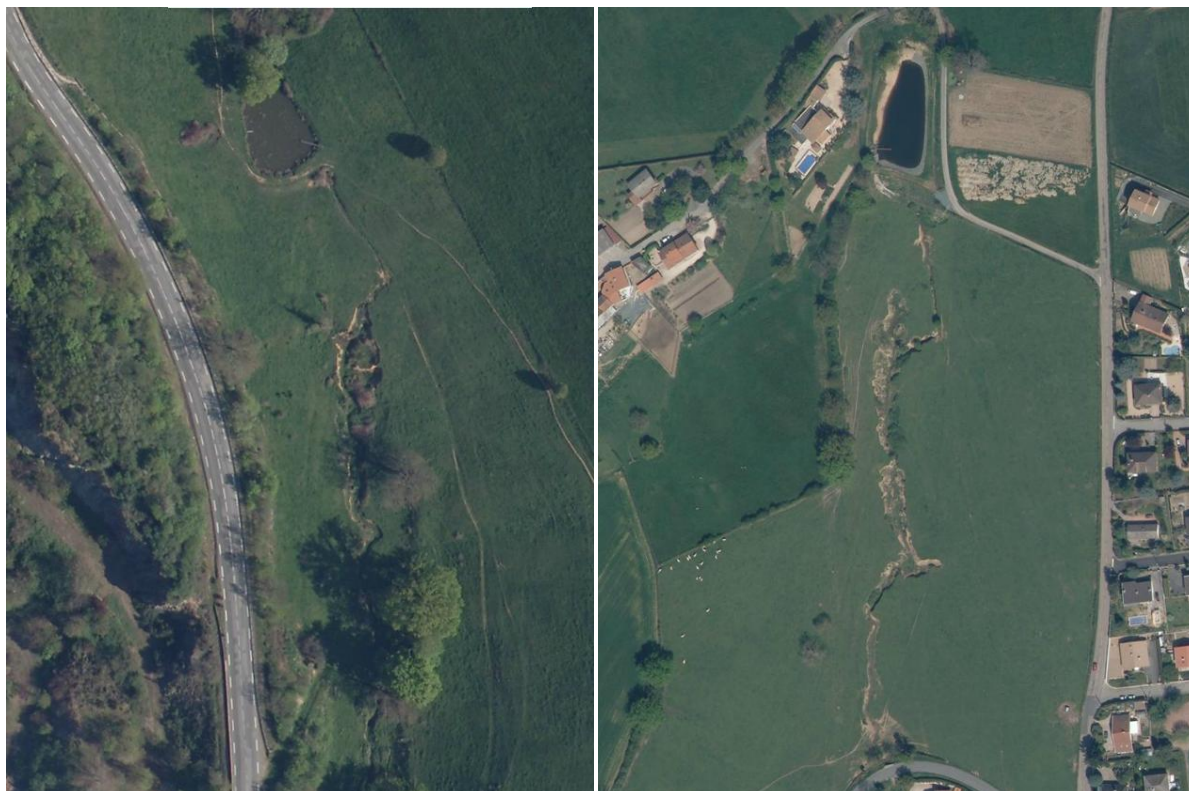
*Figure 10 : vue aérienne rapprochée des talwegs Ouest (à gauche) et Est (à droite) du Mollard*

Les berges des deux ruisseaux sont soumises, à l'aval de leurs bassins de rétention, à un phénomène marqué d'érosion régressive. Il faut souligner que ce phénomène d'érosion affecte plus fortement le talweg Est que le talweg Ouest (figure 10). Le lit des ruisseaux est « calé » en profondeur (1 à 3m) sur le substratum rocheux. En revanche les berges, formées dans les produits d'altération (arènes), sont sujettes à de nombreux affouillements (figure 11). Le long du talweg Est, sur certains tronçon du ruisseau, la multiplication des affouillements a provoqué un effondrement complet des berges sur une largeur de près de 5m (figure 12).

Sur ce même talweg, quelques mètres en aval de la retenue d'eau, on observe un effondrement de taille relativement importante. D'une profondeur proche de 3m, il s'étend sur une longueur de près de 30m vers le sud et jusqu'à 15m en largeur. On ne remarque aucune trace d'eau au pied de l'effondrement, mais en revanche la partie sud de ce dernier est recoupé par le ruisseau.

Ces désordres sont liés au caractère très érodable des sols de couverture mais semblent également traduire un régime d'écoulement irrégulier des ruisseaux (alternance rapide de faibles et forts débits). Un autre facteur peut être évoqué : la présence de bétail qui peut accéder aux cours d'eau. On rappelle que les points d'abreuvement directs au cours d'eau posent de nombreux problèmes :

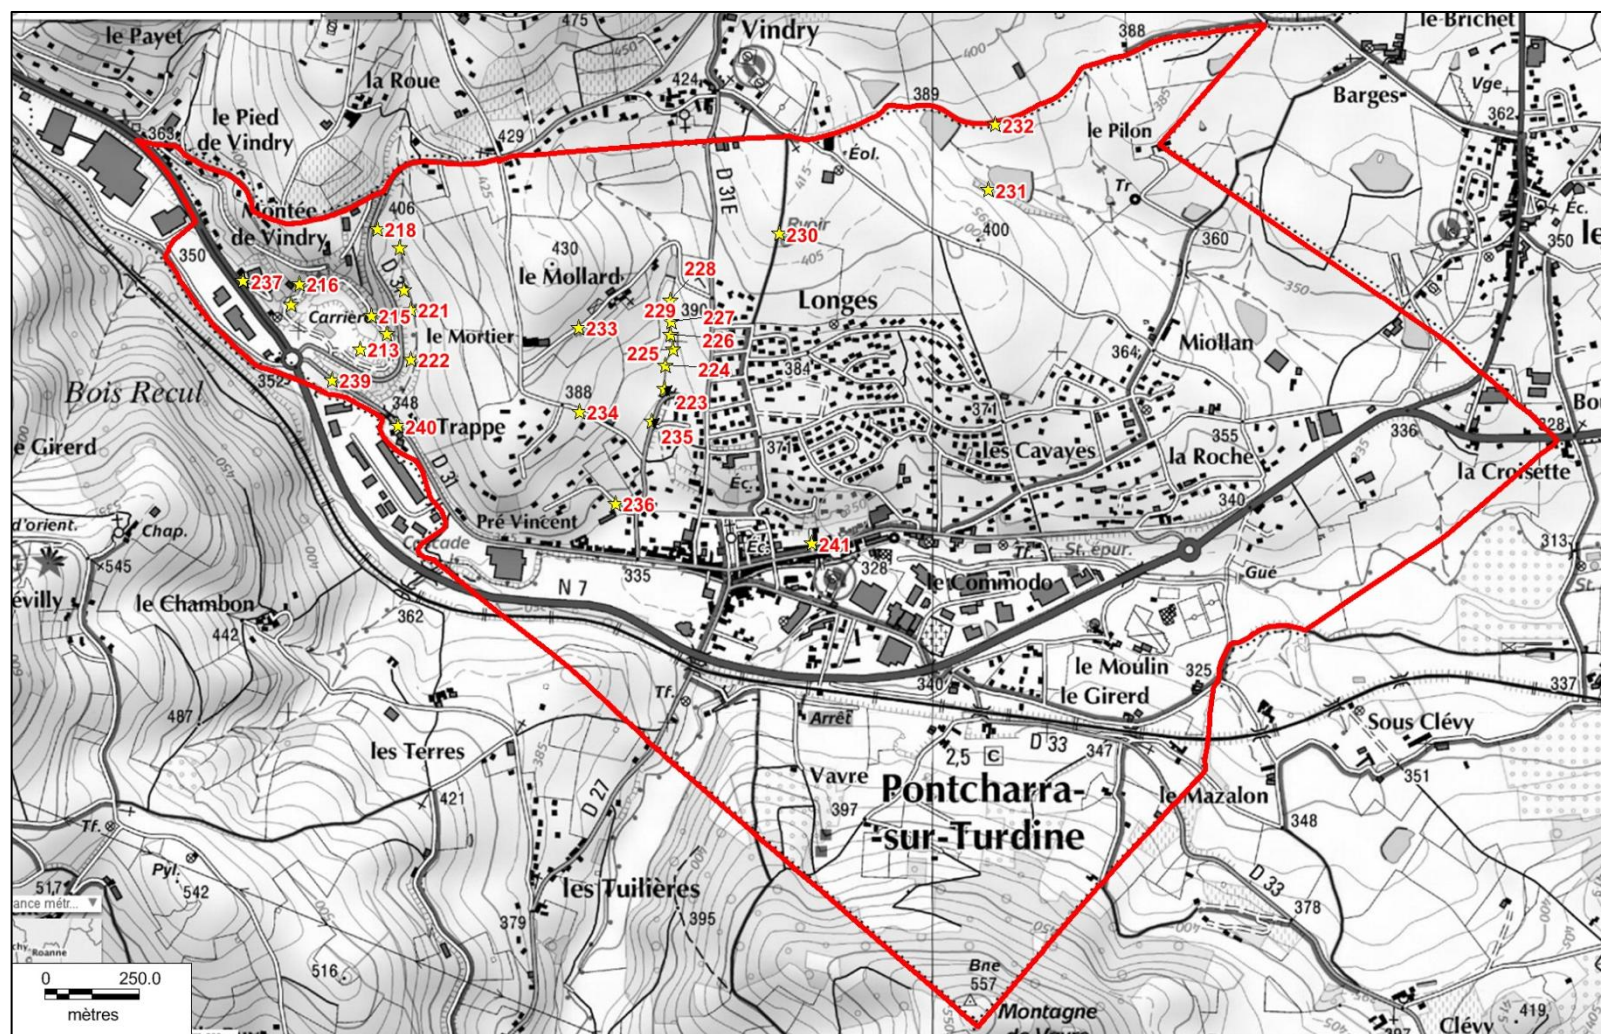
Localisation des points d'observation

| N° | X | Y | Z | Type | Description |
|---|---|---|---|---|---|
| 213 | 1814662.277 | 5187674.769 | 361.819 | Chute de bloc | falaise présentant des fractures et des blocs en pied |
| 214 | 1814731.066 | 5187716.603 | 368.548 | Chute de bloc | banquette d'environ 12m de largeur avec un front d'environ 8m de haut. On observe une fracturation et des blocs pouvant se détacher. On observe un éboulement de taille réduite ainsi que des blocs. |
| 216 | 1814498.682 | 5187843.136 | 386.333 | Chute de bloc | falaise d'environ 30m de hauteur, fracturée et altérée surtout en partie haute. La banquette est toujours présente et de taille similaire. |
| 219 | 1814761.382 | 5187941.413 | 376.960 | Erosion | Rupture de pente d'environ 1m de hauteur, érosion des berges. Le rocher semble être à 1m20 sous la surface |
| 237 | 1814352.724 | 5187847.934 | 353.408 | Chute de bloc | Falaise allant jusqu'à 25/30m de hauteur, présentant fracturation et altération pouvant libérer des blocs allant jusqu'à 3m. Merlon en pied sous-dimensionné et traces sur el mur ou des blocs auraient pu impacter. |
