Étude de dangers ICPE

Référence dossier : D_ATDX_2021_09_869

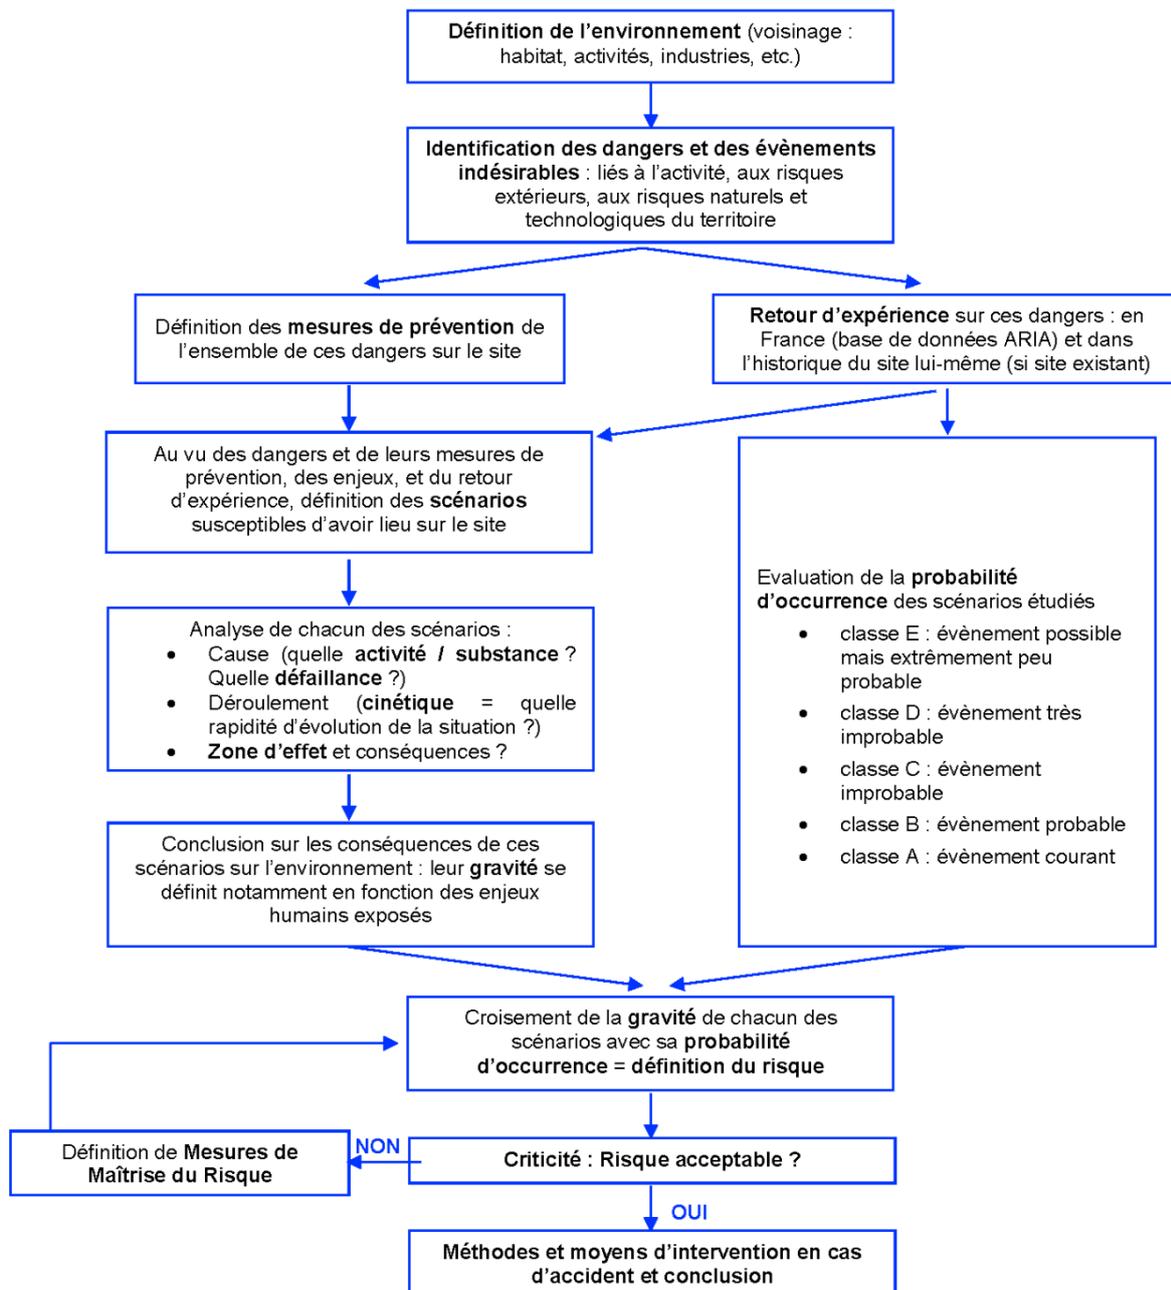
Ainsi, il s'agit de prendre en compte les accidents susceptibles d'avoir lieu sur le site, que leur cause soit interne ou externe, et par définition qui ne sont pas liés au fonctionnement normal de l'installation (ces éléments étant déjà étudiés dans l'Étude d'Impact). La démarche de l'étude comprend une identification des dangers, des enjeux vulnérables (population, infrastructures à proximité du site) et des conséquences éventuelles d'accidents. Cette analyse définit donc les risques liés à l'installation, et permet donc de proposer des mesures de prévention et/ou de protection visant à diminuer le niveau de risque à un niveau acceptable. La démarche de l'étude est résumée ainsi :

Figure 1 : méthodologie de l'étude de dangers

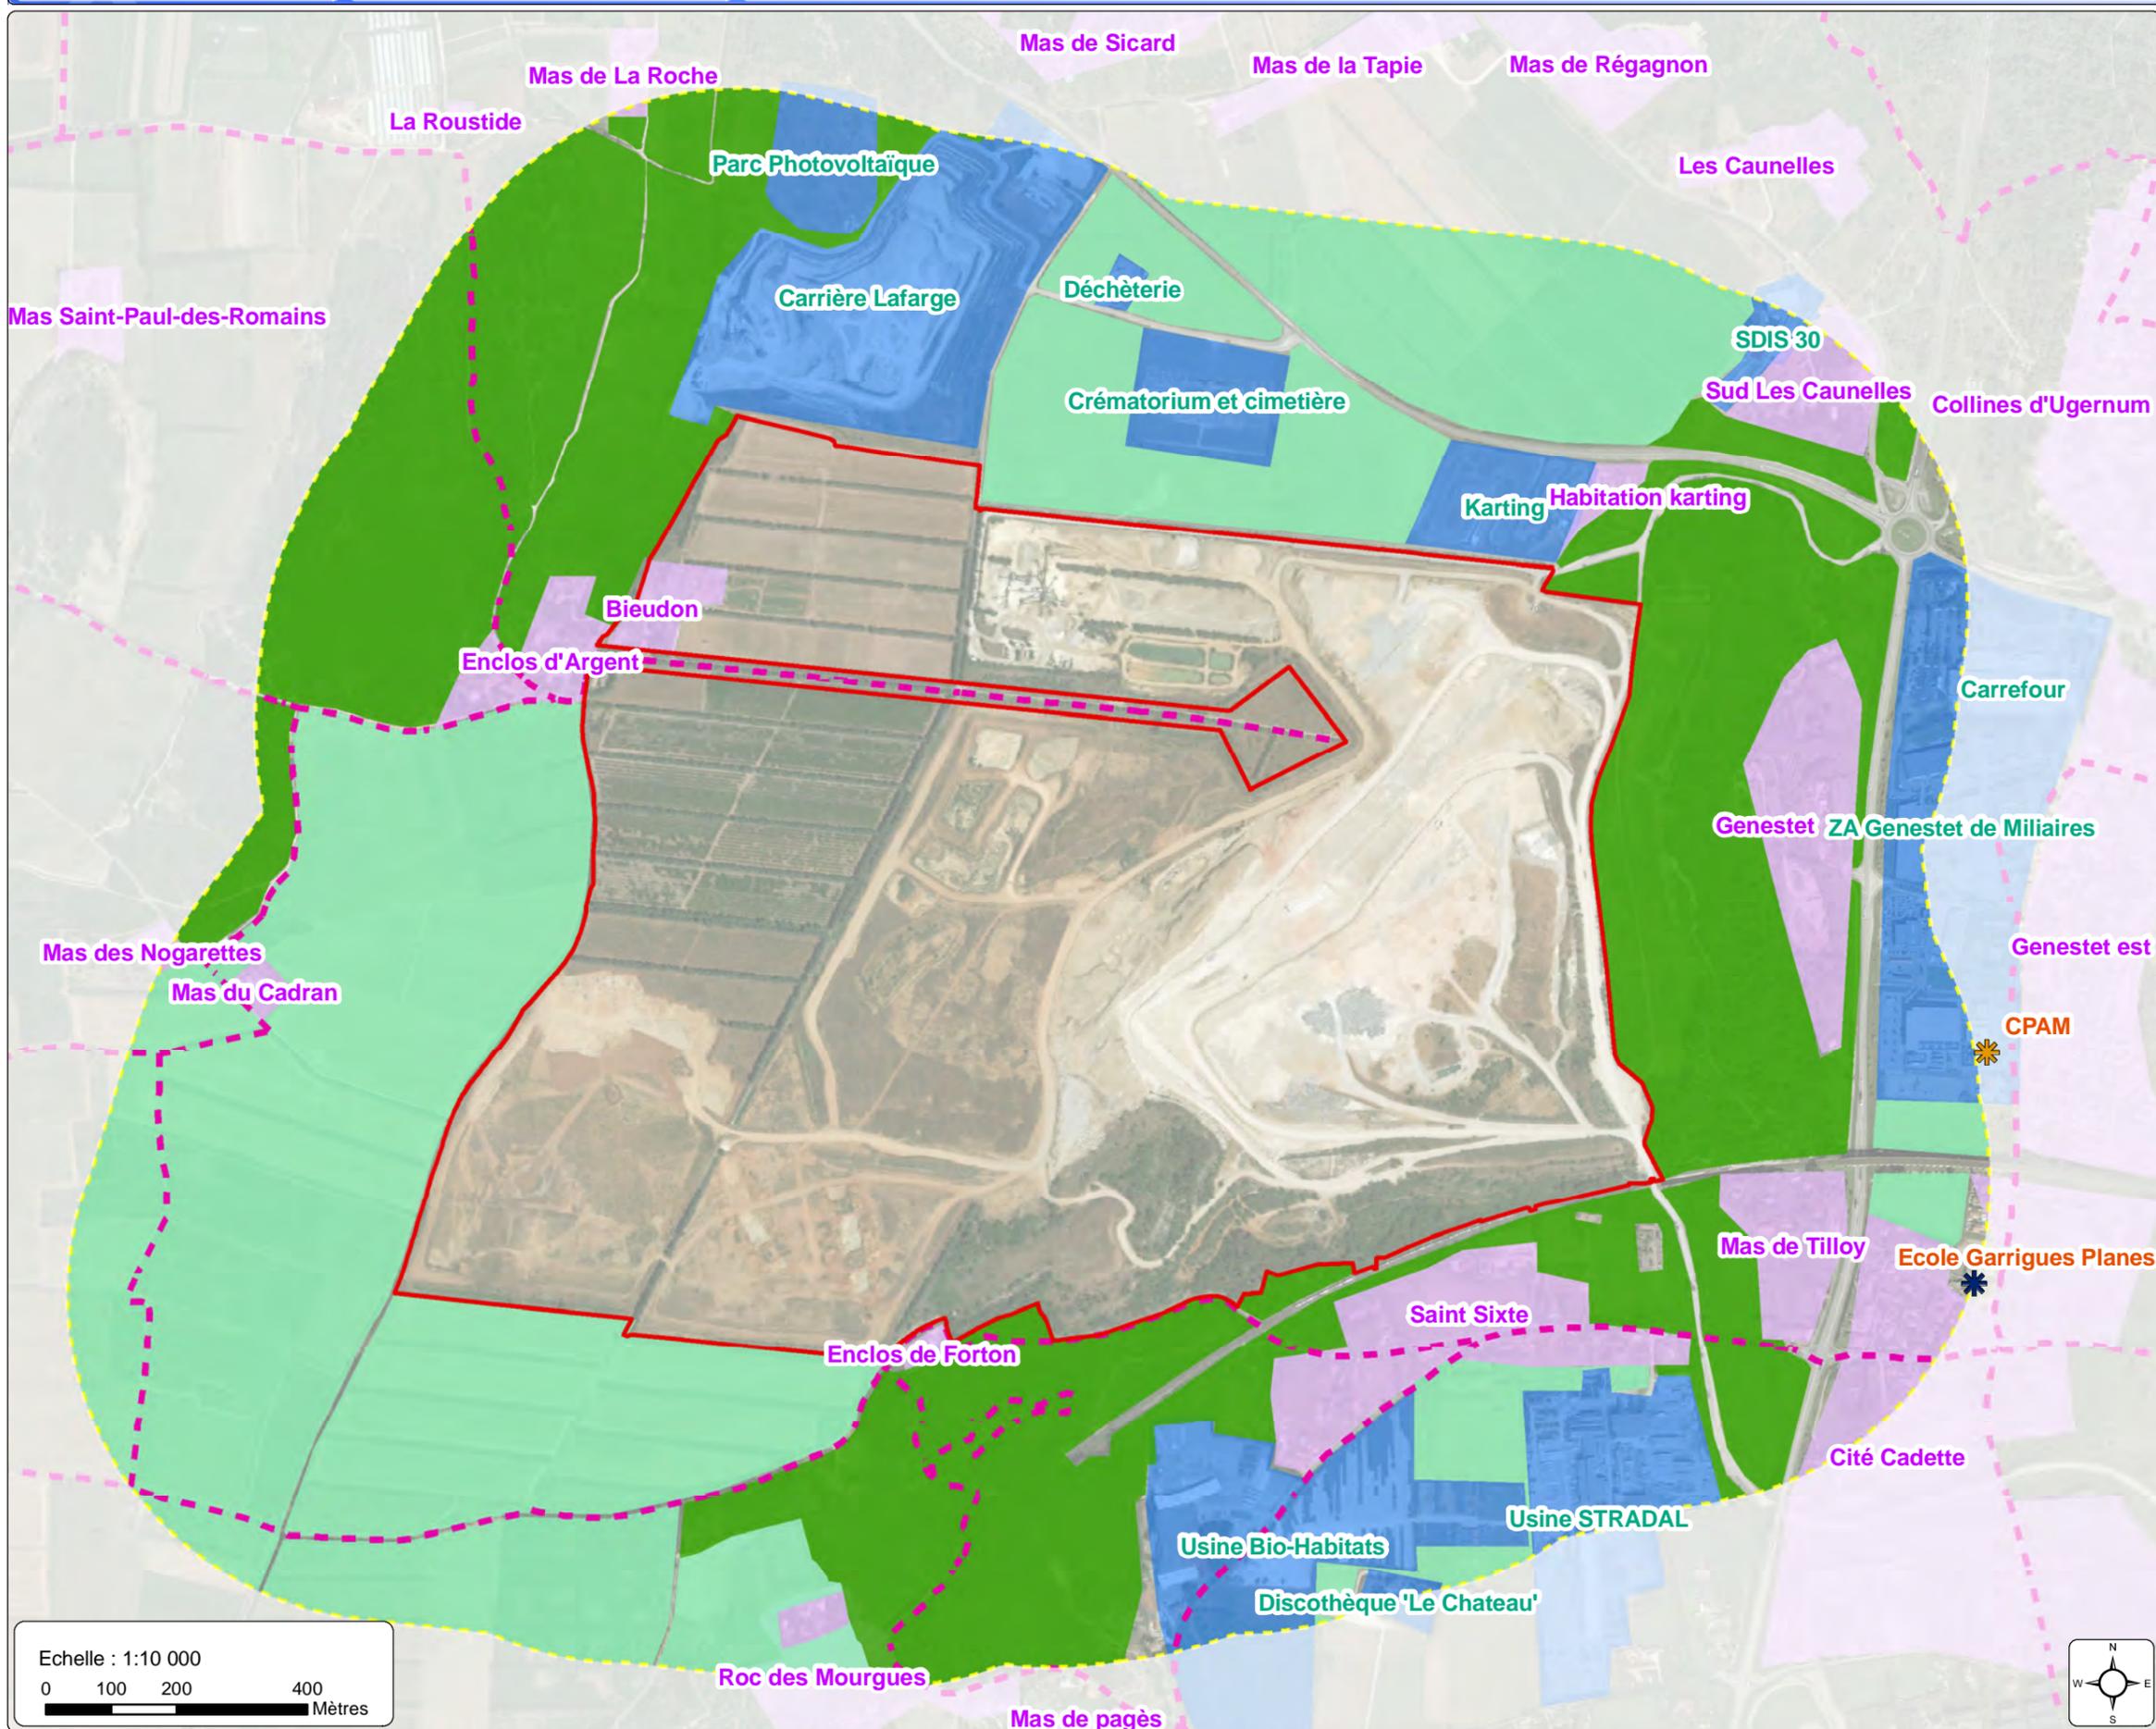
Le nombre total de personne potentiellement exposées dans un rayon de 500 m autour de la carrière est par conséquent de 767 personnes.

- Légende**
- ▭ Périmètre du renouvellement
 - ▭ Rayon de 500m
 - ▭ Terrains agricoles peu fréquentés
 - ▭ Espaces naturels très peu fréquentés
 - ▭ Riverains
 - ▭ Activités économiques
 - ▭ Itinéraires de randonnées
- ERP**
- ✱ CPAM
 - ✱ Ecole Garrigues Planes

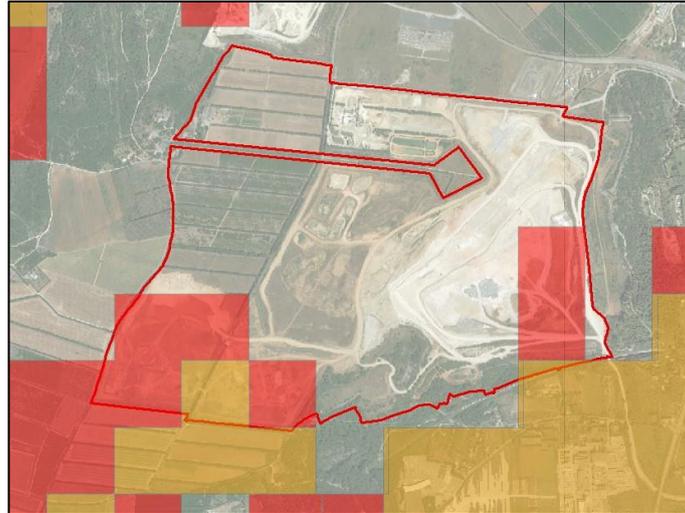
Le sud-ouest et le sud-est du site sont concernés par le risque de remontée de nappe, principalement en dehors des zones où aura lieu l'extraction. La nappe peut affleurer, et une inondation spontanée se produira alors.

Carte 2 : Cartographie du risque de remontée de nappes au niveau de la carrière

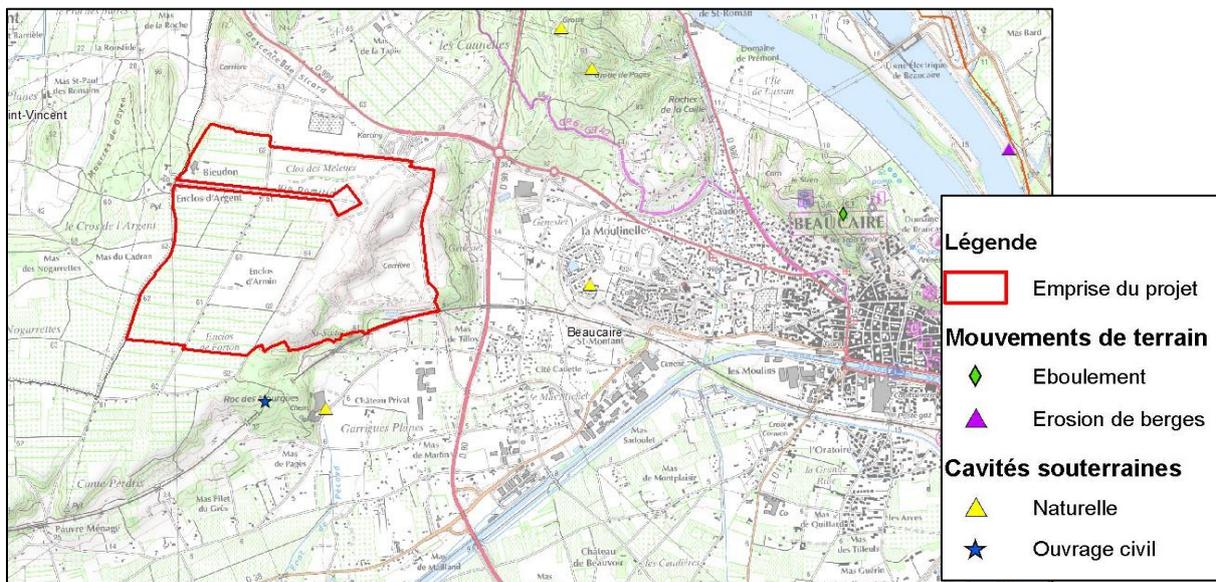
- La source du Font de Pecoud, localisée à proximité du site BIOHABITAT, à 230 m environ au sud de la carrière,
- Un ouvrage souterrain civil (tunnel de la voie ferrée) situé à environ 160 m au sud de la zone d'étude.

Peu de glissements de terrain se sont produits au sein de la commune. Les deux plus proches sont localisés à plus de 2,6 km du projet : il s'agit d'un éboulement au nord du centre-ville et une érosion de berge sur la rive gauche du Rhône.

Carte 3 : Cartographie des cavités souterraines répertoriées proches de la zone d'étude

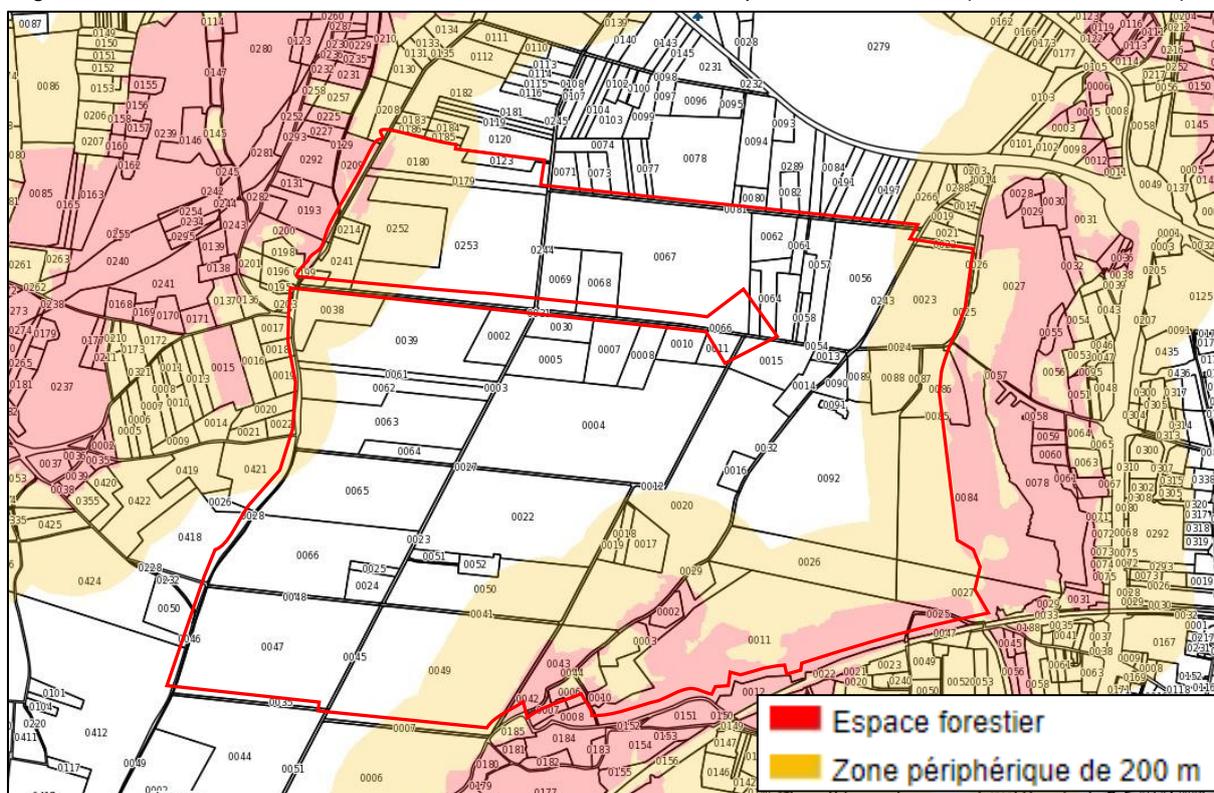
Les boisements présents aux abords de la zone d'étude (Mourre de Gayen au nord-ouest, Roc des Mourgues au sud et Genestet à l'est), sont des espaces forestiers présentant un risque de feu de forêt et soumis aux Obligations Légales de Débroussaillage. Certains de ces boisements sont compris dans la carrière (cf. carte ci-dessous).

Carte 5 : Localisation des espaces forestiers soumis aux OLD aux abords de la carrière

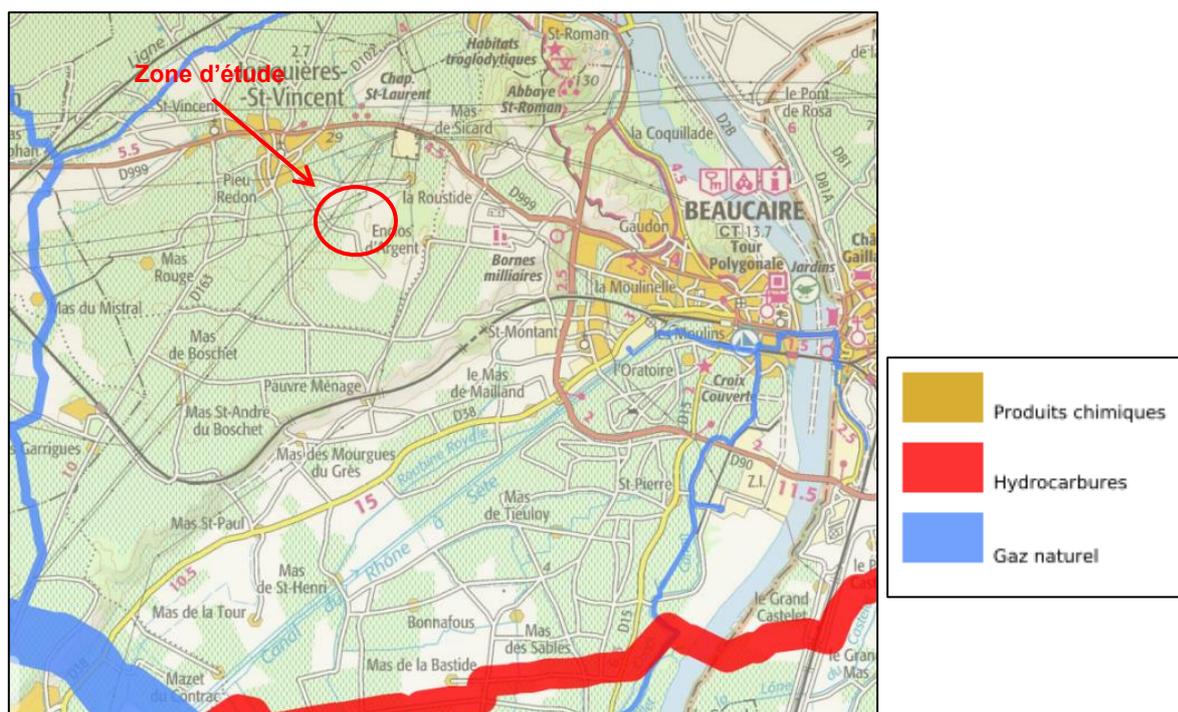
D'après de Dossier Départemental des Risques Majeurs du département du Gard, la commune de Beaucaire, tout comme l'ensemble des communes du département, est soumise aux risques liés au transport de matières dangereuses. De nombreuses canalisations de transport de matières dangereuses recoupent la commune de Beaucaire (Carte 6, page 20). La plus proche de la zone d'étude est située au niveau de la cimenterie et sert à alimenter celle-ci en gaz naturel. Des camions transportant des marchandises dangereuses pourraient également circuler sur les RD90 et RD 999 encadrant le site au nord et à l'est.

Carte 6 : Localisation des diverses canalisations de matières dangereuses

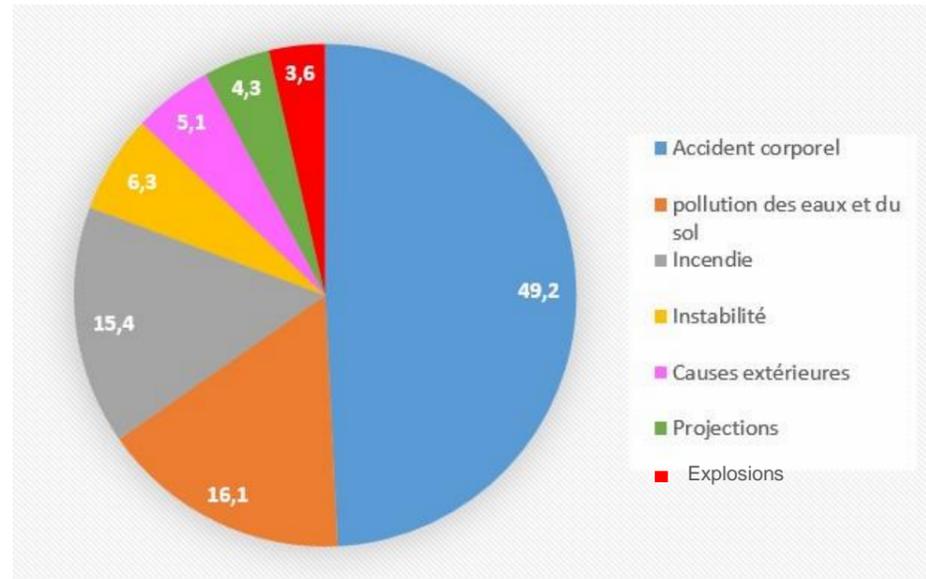
A noter que les proportions d'occurrences des différents types d'accidents évoluent avec le temps. En effet, sur la période 1988/2012, la majorité des accidents étaient des pollutions du milieu naturel, dans 30% des cas d'accidents, tandis que seulement 5 cas de pollutions du milieu naturel ont été recensés dans la base de données entre février 2012 et décembre 2020. Durant cette même période, ce sont les accidents corporels qui ont été les plus nombreux, représentant environ 73 % des accidents ayant eu lieu entre 2012 et 2020.

Figure 2 : Répartition graphique des accidents par type, pour les « autres industries extractives – extraction de pierres, de sables et d'argiles » entre 1988 et 2020

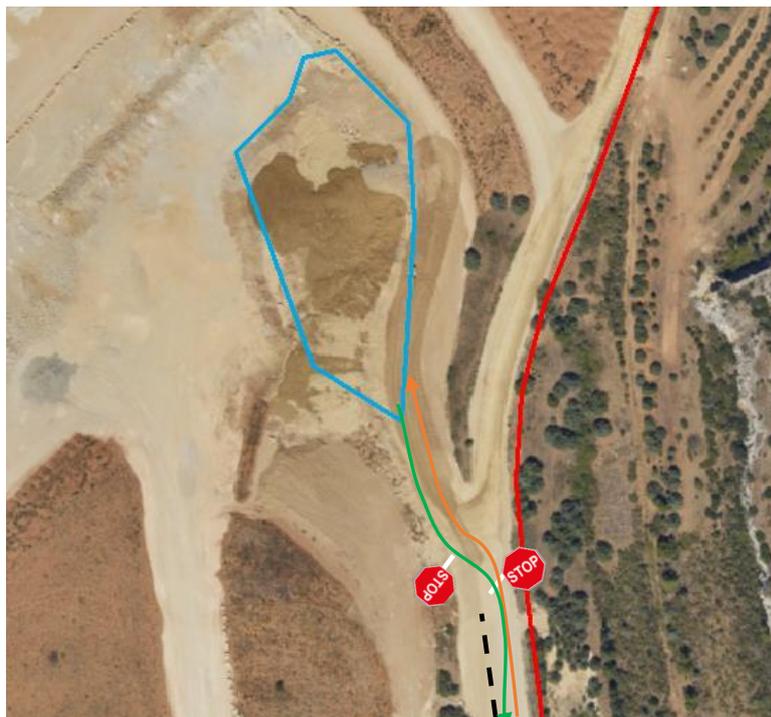
Sur la carrière, la voie de circulation des camions et celle des dumpers seront séparées physiquement par des blocs jusqu'à la station de transit. Le seul point de croisement des engins et des camions sera pour traverser la piste en face de la station de transit. Un stop sera installé pour les camions, depuis leur piste ainsi qu'en sortie de la plateforme de transit.

Figure 3 : Circulation au niveau du point de croisement des engins de carrière et des camions

Sur la piste privée, trois aires de croisement seront aménagées, en amont de chaque pont depuis le sud, de façon à faciliter et sécuriser le croisement des engins et des camions. Les camions ou engins venant du sud pourront ainsi se décaler et laisser la priorité aux engins ou camions venant de la carrière.

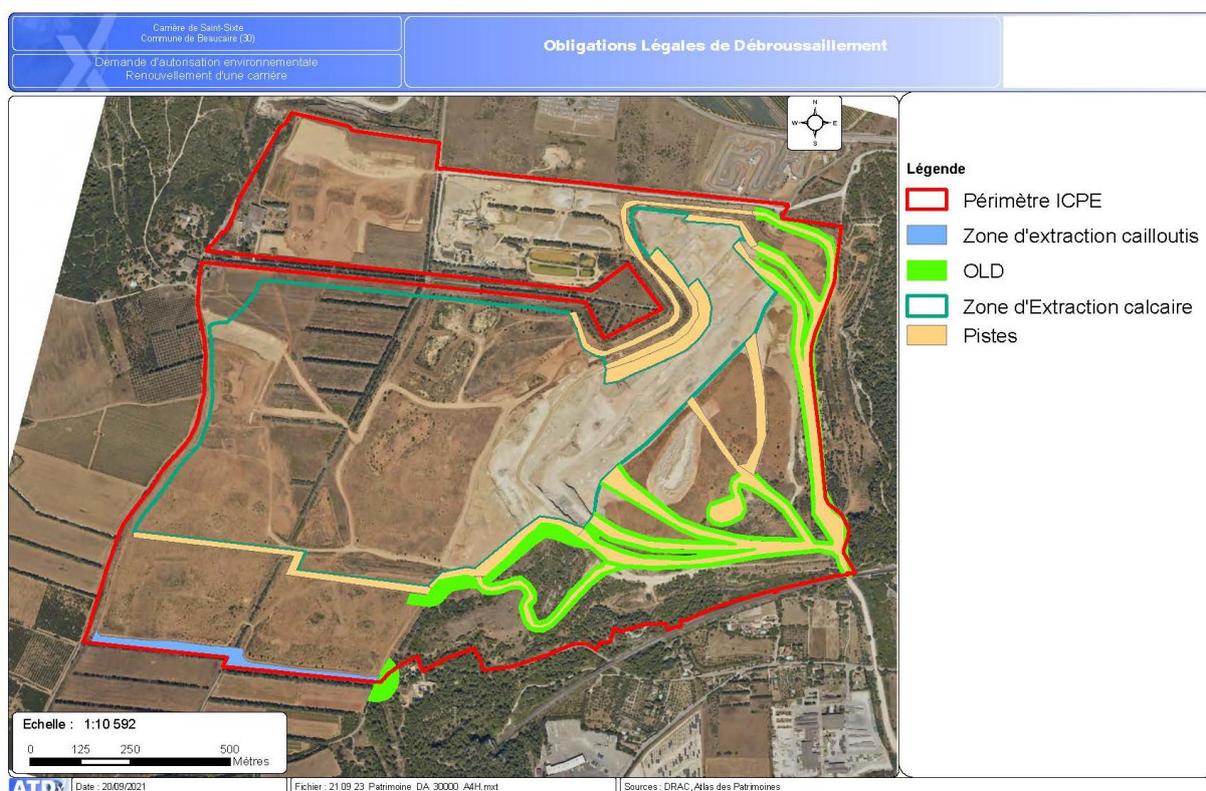
La carte ci-dessous présente les zones de débroussaillage.

Carte 8 : Localisation du débroussaillage réglementaire

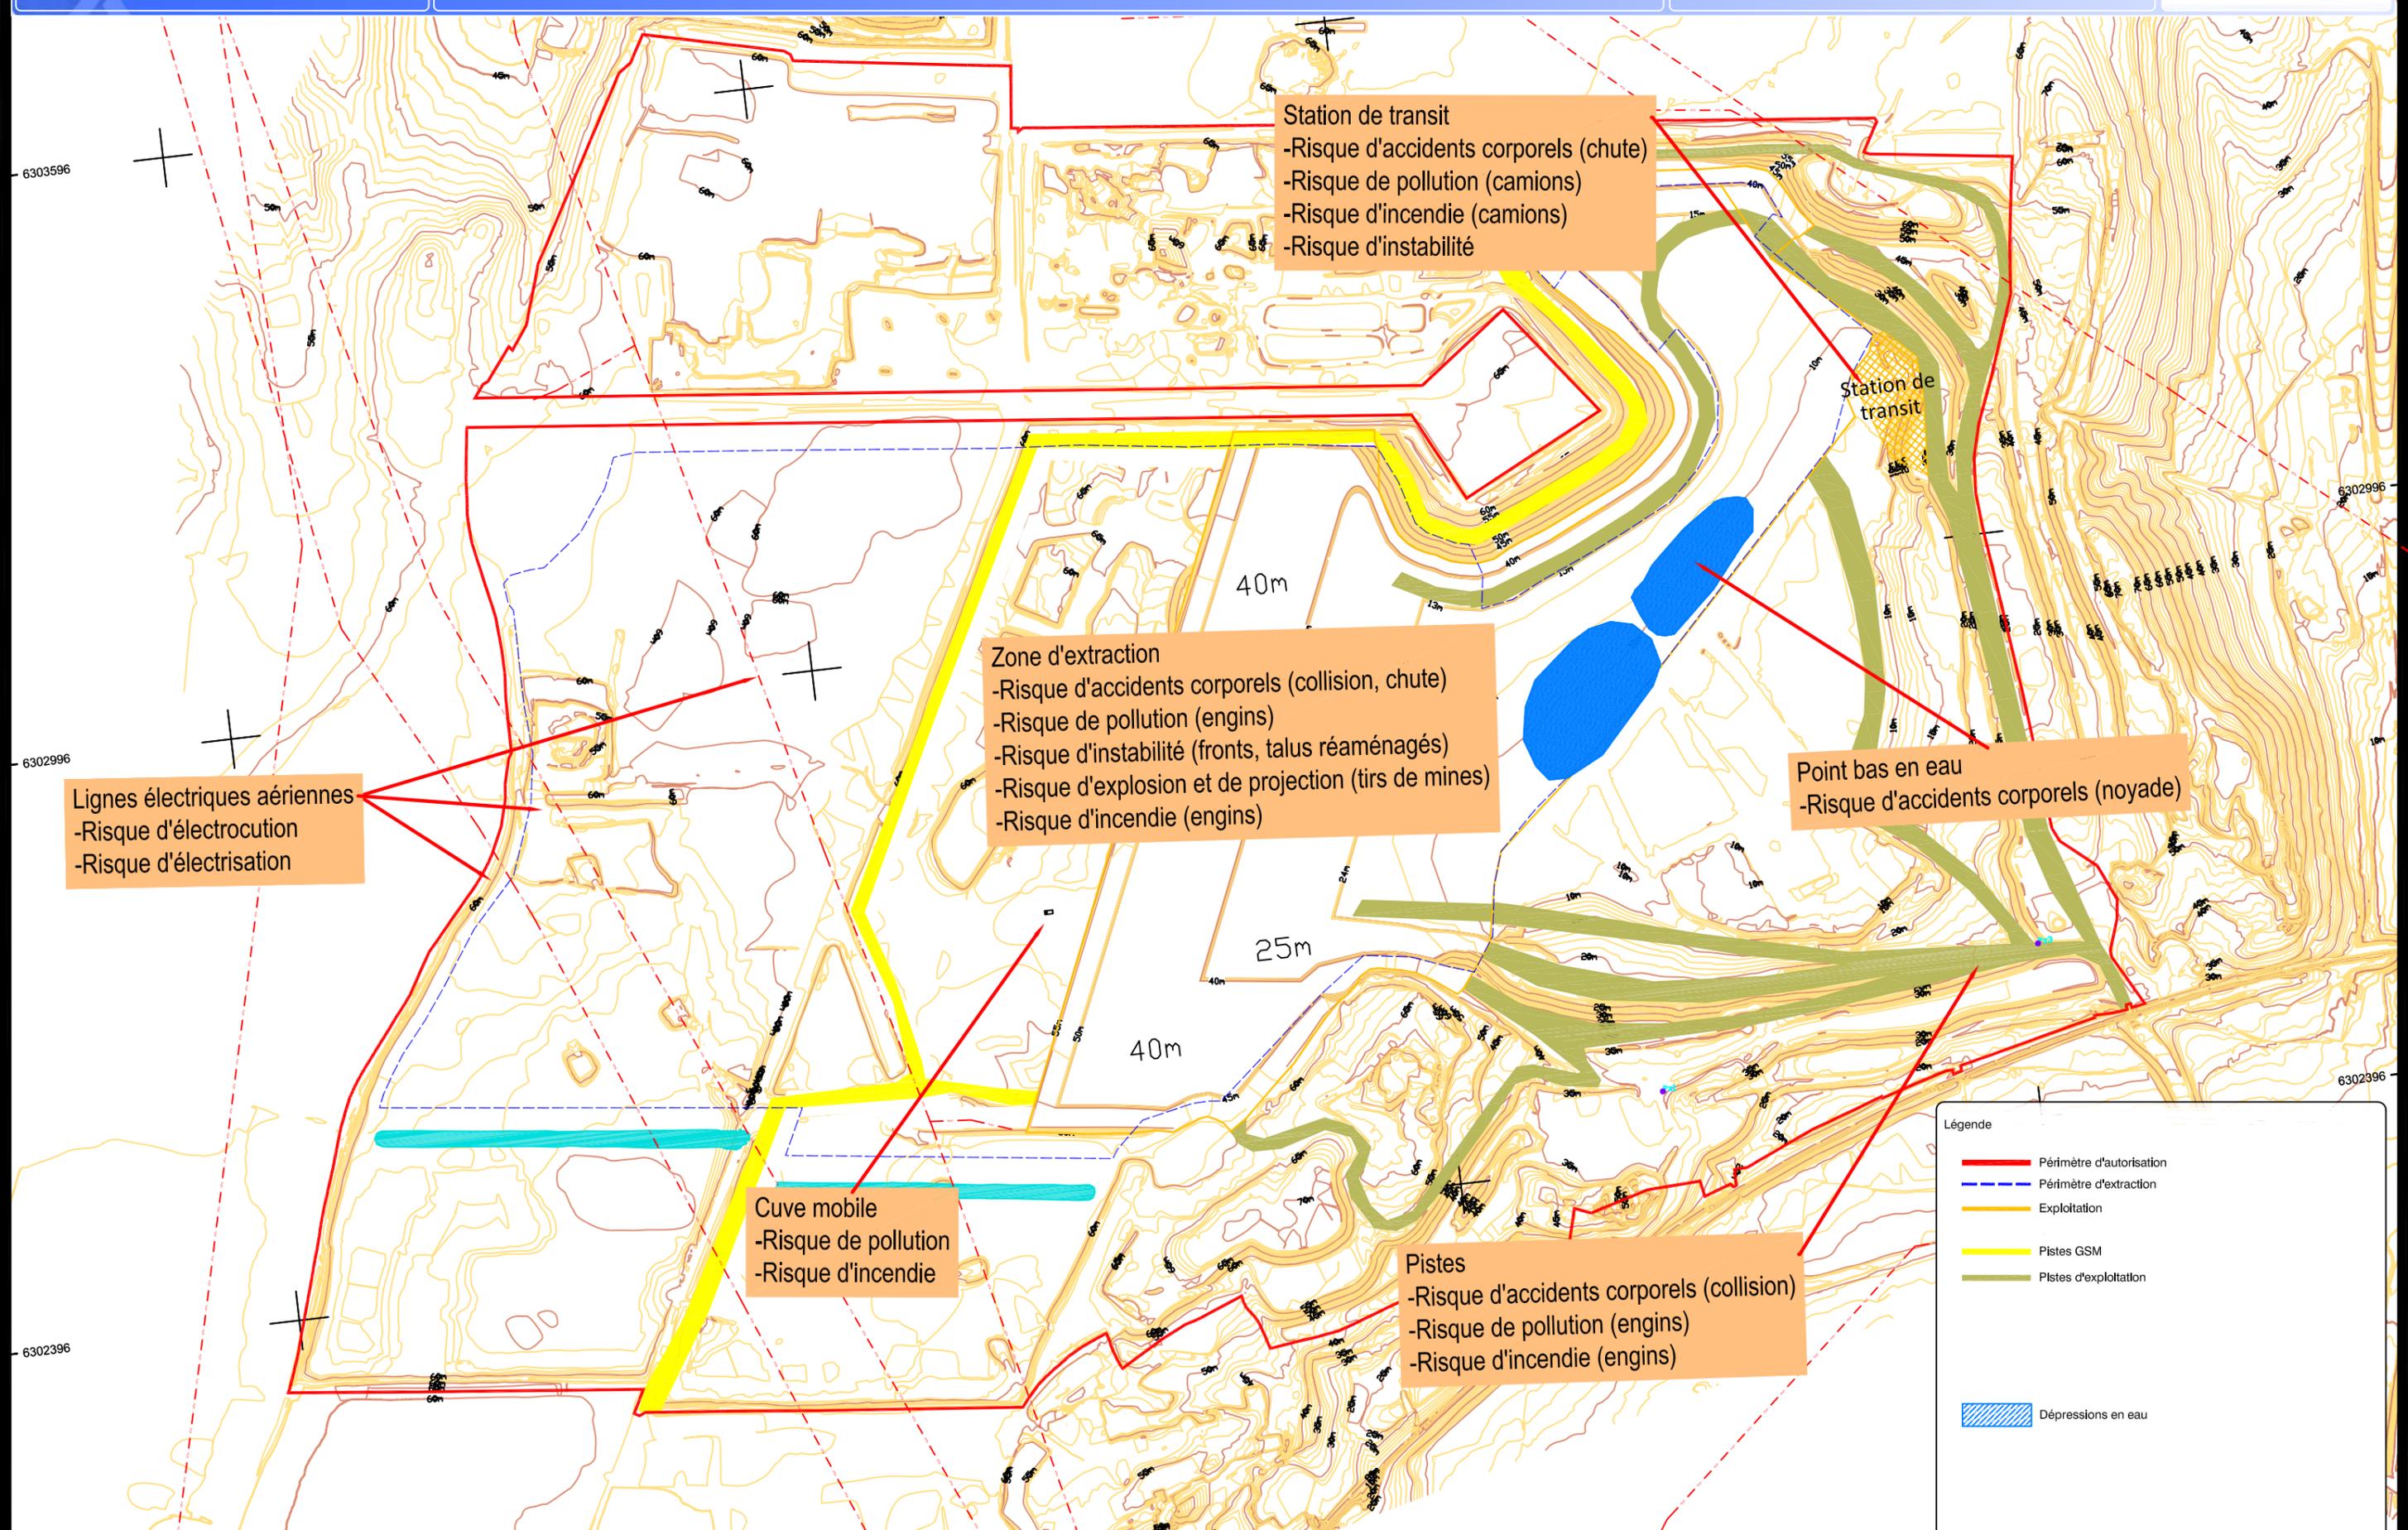
Le plan ci-après permet de localiser les principales zones à risque

Station de transit
-Risque d'accidents corporels (chute)
-Risque de pollution (camions)
-Risque d'incendie (camions)
-Risque d'instabilité

Zone d'extraction
-Risque d'accidents corporels (collision, chute)
-Risque de pollution (engins)
-Risque d'instabilité (fronts, talus réaménagés)
-Risque d'explosion et de projection (tirs de mines)
-Risque d'incendie (engins)
