# ANALYSE DU RISQUE Foudre

## PROJET ENTREPÔT TELAMON - LOT B SENS (89)

# ÉTUDE TECHNIQUE Foudre

## PROJET ENTREPÔT TELAMON - LOT B

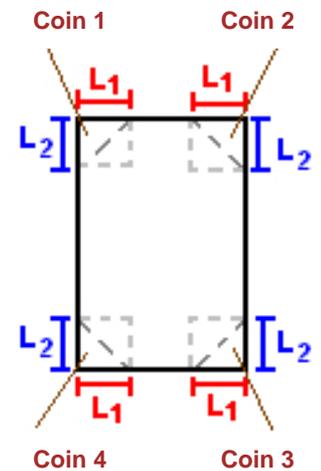
### Géométrie Cellule1

Nom de la Cellule :Cellule n°1				
Longueur maximum de la cellule (m)		<b>125,2</b>		
Largeur maximum de la cellule (m)		<b>47,5</b>		
Hauteur maximum de la cellule (m)		<b>13,4</b>		
Coin 1	<b>non tronqué</b>	L1 (m)	<b>0,0</b>	
		L2 (m)	<b>0,0</b>	
Coin 2	<b>non tronqué</b>	L1 (m)	<b>0,0</b>	
		L2 (m)	<b>0,0</b>	
Coin 3	<b>non tronqué</b>	L1 (m)	<b>0,0</b>	
		L2 (m)	<b>0,0</b>	
Coin 4	<b>non tronqué</b>	L1 (m)	<b>0,0</b>	
		L2 (m)	<b>0,0</b>	
Hauteur complexe				
	<b>1</b>	<b>2</b>	<b>3</b>	
L (m)	<b>0,0</b>	<b>0,0</b>	<b>0,0</b>	
H (m)	<b>0,0</b>	<b>0,0</b>	<b>0,0</b>	
H sto (m)	<b>0,0</b>	<b>0,0</b>	<b>0,0</b>

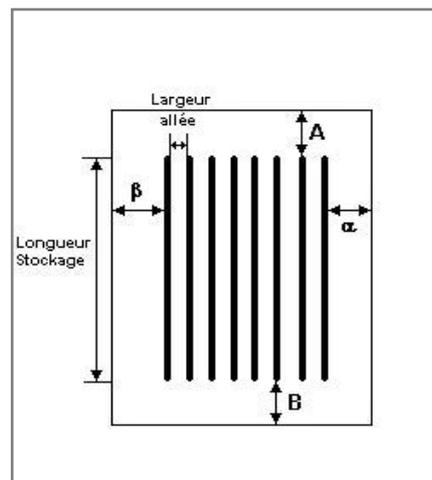
### Dimensions

Longueur de stockage **110,2 m**  
 Déport latéral a **0,0 m**  
 Déport latéral b **0,0 m**  
 Longueur de préparation A **0,0 m**  
 Longueur de préparation B **15,0 m**  
 Hauteur maximum de stockage **12,0 m**  
 Hauteur du canton **1,0 m**  
 Ecart entre le haut du stockage et le canton **0,4 m**

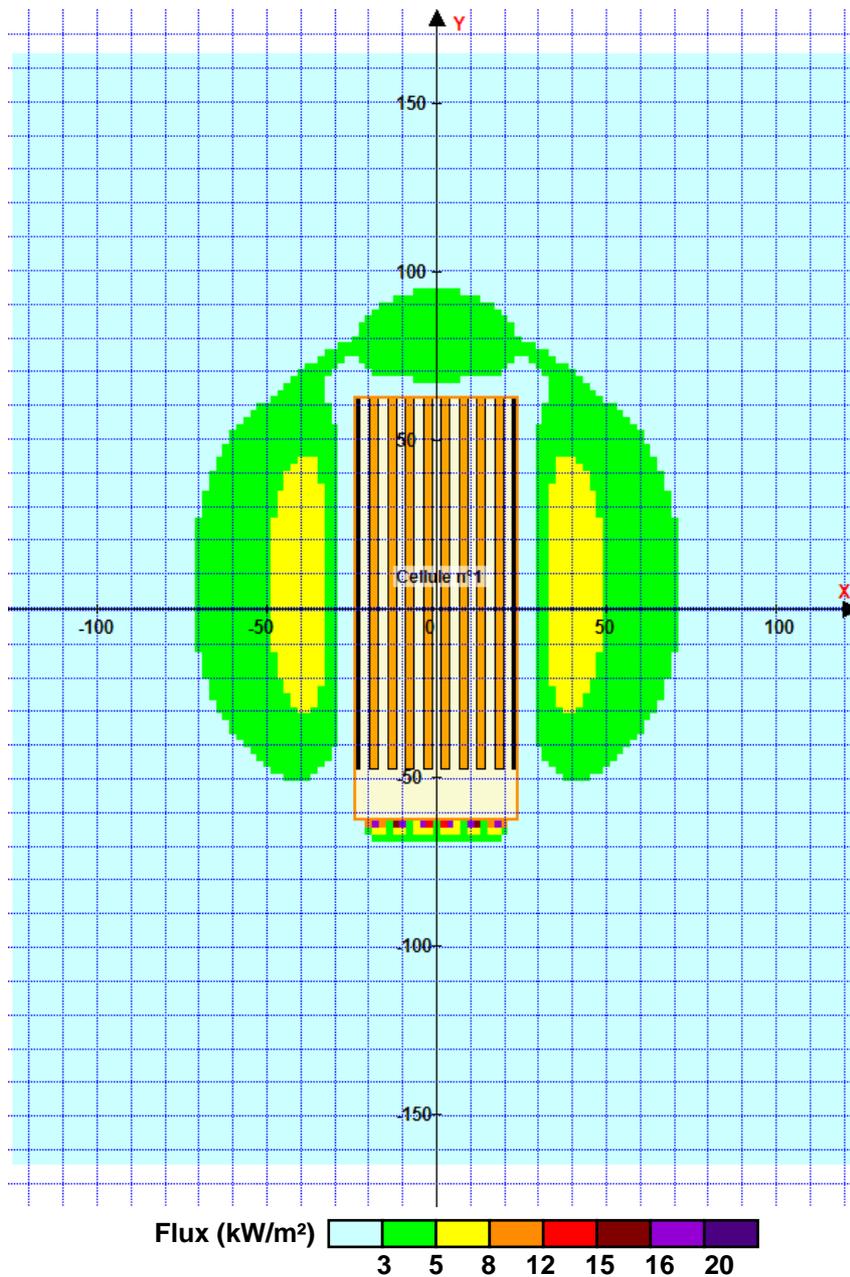
### Distance d'effets des flux maximum

Pour information : Dans l'environnement proche de la flamme, le transfert convectif de chaleur ne peut être négligé. Il est donc préconisé pour de faibles distances d'effets comprises entre 1 et 5 m de retenir une distance d'effets de 5 m et pour celles comprises entre 6 m et 10 m de retenir 10 m.

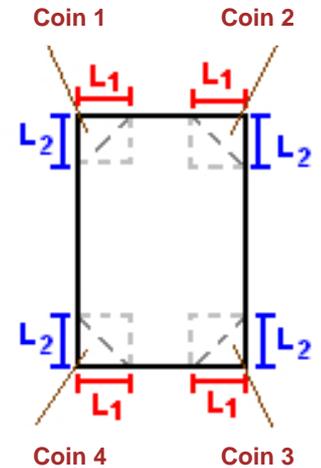
### Géométrie Cellule1

Nom de la Cellule :Cellule n°1				
Longueur maximum de la cellule (m)		<b>125,2</b>		
Largeur maximum de la cellule (m)		<b>47,5</b>		
Hauteur maximum de la cellule (m)		<b>13,4</b>		
Coin 1	<b>non tronqué</b>	L1 (m)	<b>0,0</b>	
		L2 (m)	<b>0,0</b>	
Coin 2	<b>non tronqué</b>	L1 (m)	<b>0,0</b>	
		L2 (m)	<b>0,0</b>	
Coin 3	<b>non tronqué</b>	L1 (m)	<b>0,0</b>	
		L2 (m)	<b>0,0</b>	
Coin 4	<b>non tronqué</b>	L1 (m)	<b>0,0</b>	
		L2 (m)	<b>0,0</b>	
Hauteur complexe				
	<b>1</b>	<b>2</b>	<b>3</b>	
L (m)	<b>0,0</b>	<b>0,0</b>	<b>0,0</b>	
H (m)	<b>0,0</b>	<b>0,0</b>	<b>0,0</b>	
H sto (m)	<b>0,0</b>	<b>0,0</b>	<b>0,0</b>

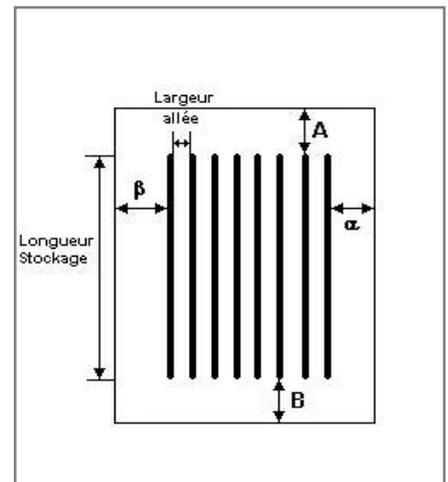
**Dimensions**

Longueur de stockage	<b>110,2 m</b>
Déport latéral a	<b>0,0 m</b>
Déport latéral b	<b>0,0 m</b>
Longueur de préparation A	<b>0,0 m</b>
Longueur de préparation B	<b>15,0 m</b>
Hauteur maximum de stockage	<b>10,0 m</b>
Hauteur du canton	<b>1,0 m</b>
Ecart entre le haut du stockage et le canton	<b>2,4 m</b>

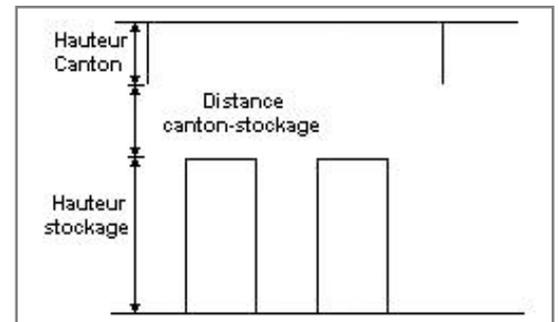
#### Stockage en rack

Sens du stockage	<b>dans le sens de la paroi 1</b>
Nombre de double racks	<b>8</b>
Largeur d'un double rack	<b>2,6 m</b>
Nombre de racks simples	<b>2</b>
Largeur d'un rack simple	<b>1,3 m</b>
Largeur des allées entre les racks	<b>2,7 m</b>

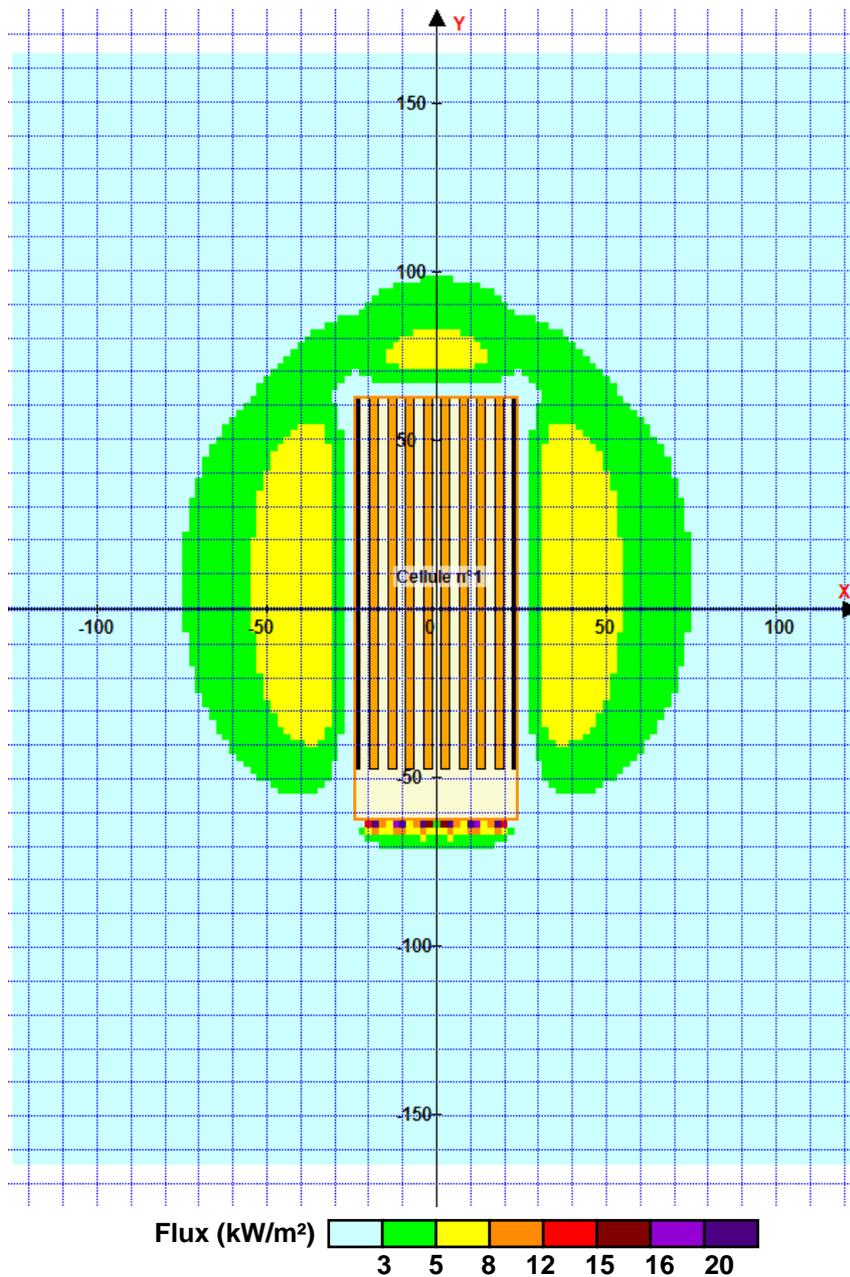
### Distance d'effets des flux maximum

Pour information : Dans l'environnement proche de la flamme, le transfert convectif de chaleur ne peut être négligé. Il est donc préconisé pour de faibles distances d'effets comprises entre 1 et 5 m de retenir une distance d'effets de 5 m et pour celles comprises entre 6 m et 10 m de retenir 10 m.

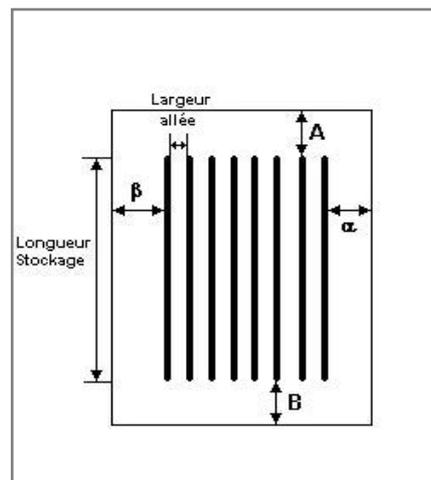
Nombre de niveaux	7
Mode de stockage	Rack
<b>Dimensions</b>	
Longueur de stockage	110,2 m
Déport latéral a	0,0 m
Déport latéral b	0,0 m
Longueur de préparation A	0,0 m
Longueur de préparation B	15,0 m
Hauteur maximum de stockage	12,0 m
Hauteur du canton	1,0 m
Ecart entre le haut du stockage et le canton	0,4 m

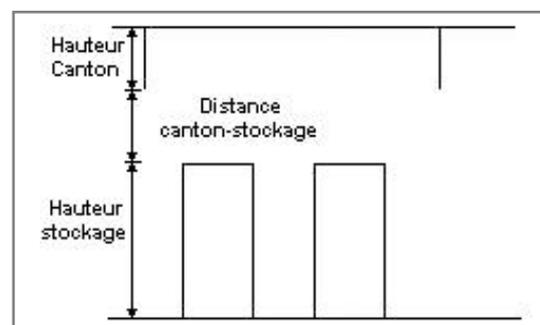
### Stockage en rack

Sens du stockage	dans le sens de la paroi 1
Nombre de double racks	16
Largeur d'un double rack	2,6 m
Nombre de racks simples	2
Largeur d'un rack simple	1,3 m
Largeur des allées entre les racks	2,9 m

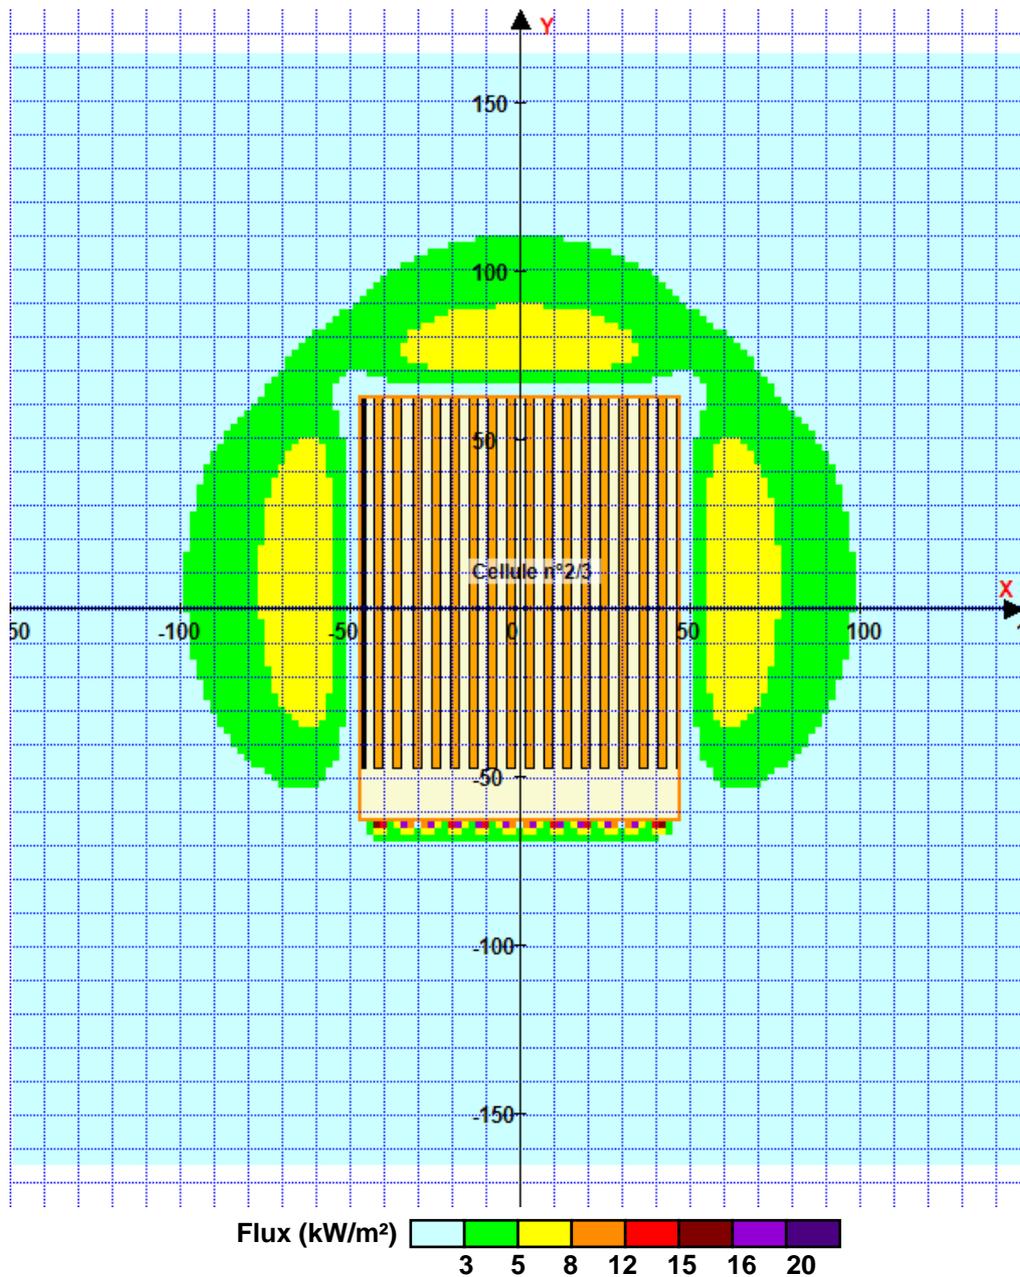
### Distance d'effets des flux maximum

Pour information : Dans l'environnement proche de la flamme, le transfert convectif de chaleur ne peut être négligé. Il est donc préconisé pour de faibles distances d'effets comprises entre 1 et 5 m de retenir une distance d'effets de 5 m et pour celles comprises entre 6 m et 10 m de retenir 10 m.

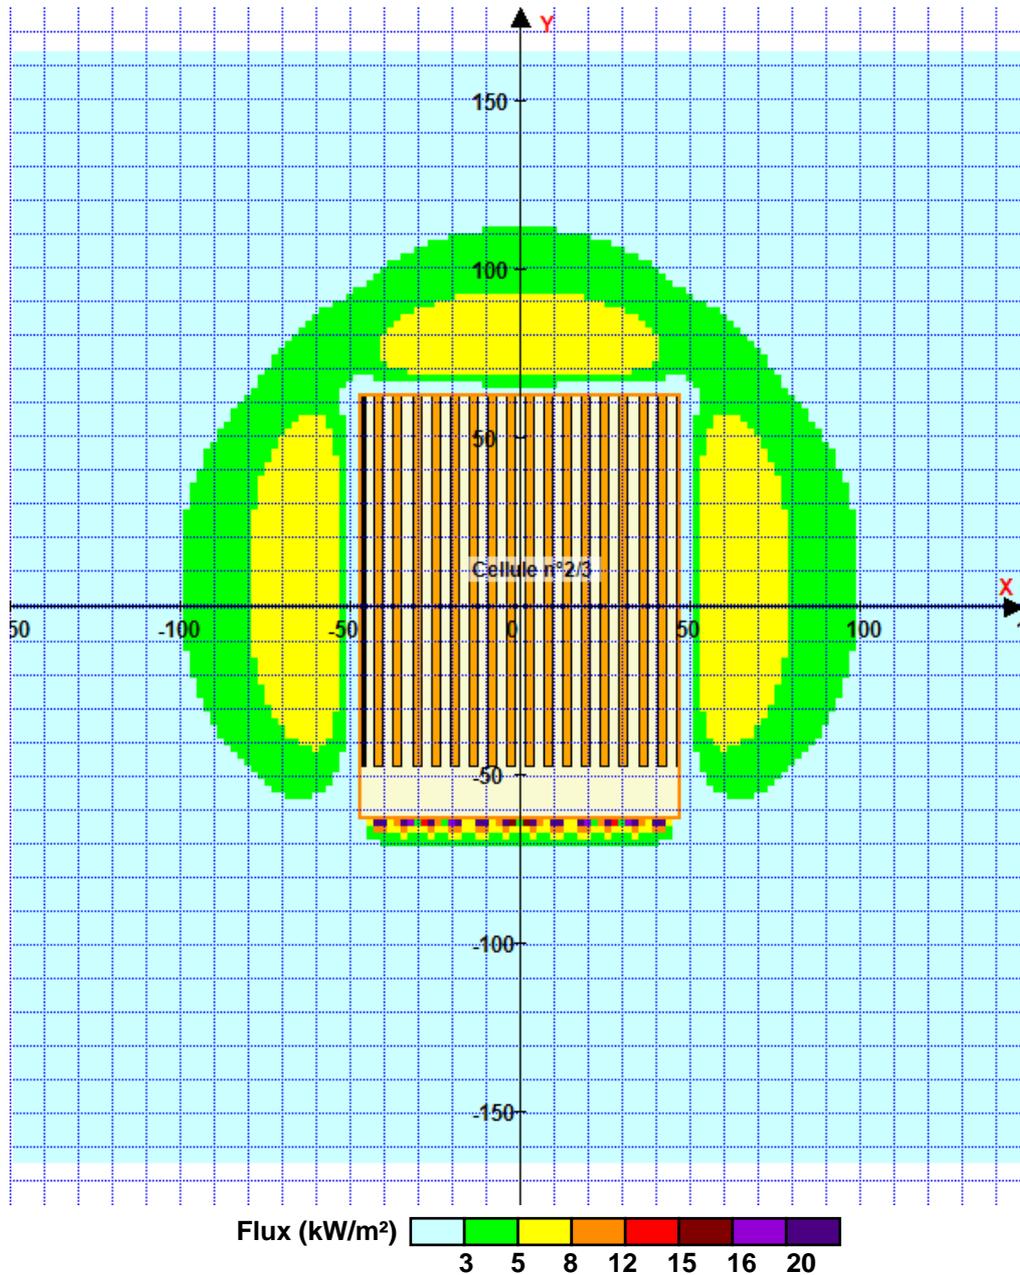
### Distance d'effets des flux maximum

Pour information : Dans l'environnement proche de la flamme, le transfert convectif de chaleur ne peut être négligé. Il est donc préconisé pour de faibles distances d'effets comprises entre 1 et 5 m de retenir une distance d'effets de 5 m et pour celles comprises entre 6 m et 10 m de retenir 10 m.

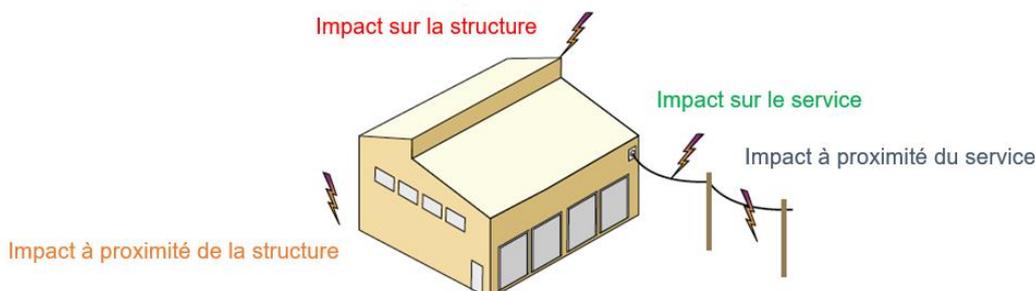
Le risque total calculé  $R_1$  est la somme des composantes des risques partiels :

$$R_1 = R_A + R_B + R_C^* + R_M^* + R_U + R_V + R_W^* + R_Z^*$$

(\*) : Uniquement pour les structures présentant un risque d'explosion, pour les hôpitaux et autres structures pour lesquelles des défaillances de réseaux internes peuvent être un danger immédiat pour la vie humaine.

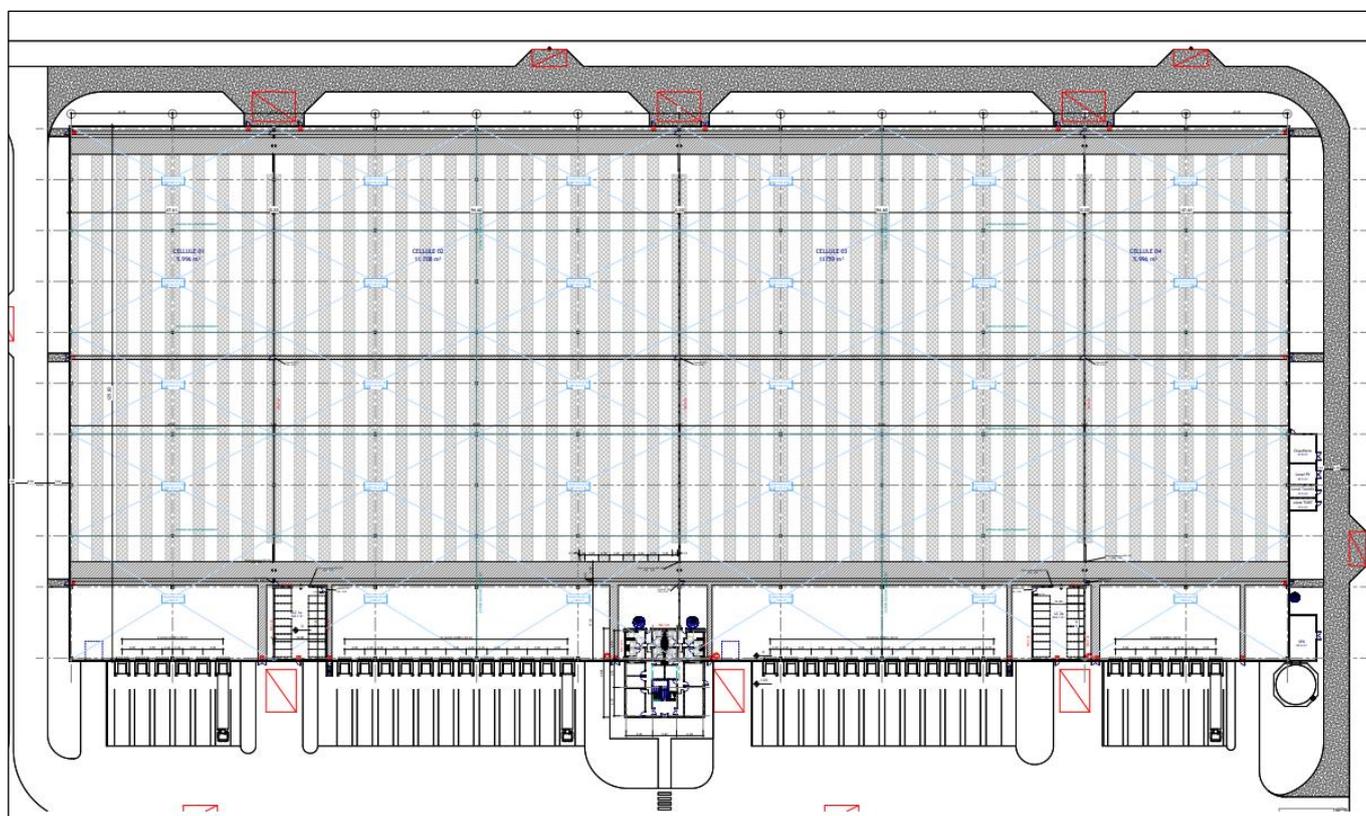
### 6.1 DONNÉES & CARACTÉRISTIQUES DE LA STRUCTURE

CARACTÉRISTIQUES DE LA STRUCTURE	
Facteur d'emplacement $C_{d/b}$	Le bâtiment est entouré par des structures plus petites ou de même hauteur.
Longueur $L$	286 m
Largeur $W$	126,2 m
Hauteur $H$	14,15 m
Aire Equivalente $A_b$	76 675 m <sup>2</sup>
Type de sol à l'intérieur	Béton

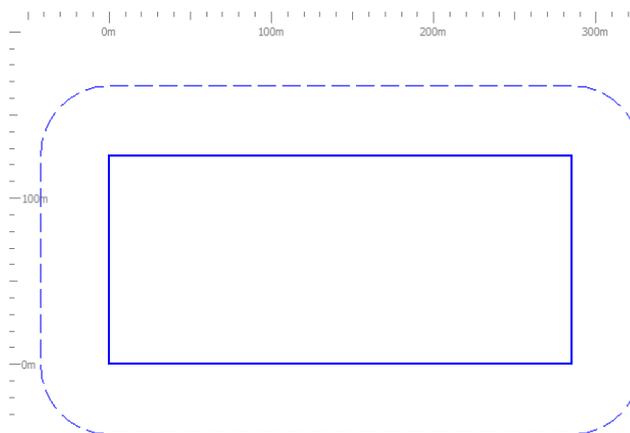
Surface équivalente d'exposition pour les impacts sur une structure isolé: 76,675.00 m<sup>2</sup>

Surface équivalente d'exposition pour les impacts à proximité d'une structure: 1,197,398.00 m<sup>2</sup>

L'environnement entourant la structure est un facteur important pour déterminer le nombre possibles de coups de foudre directs / indirects. Il est défini comme suit pour la structure ENTREPÔT:  
Emplacement relatif  $C_D$ : 0.50

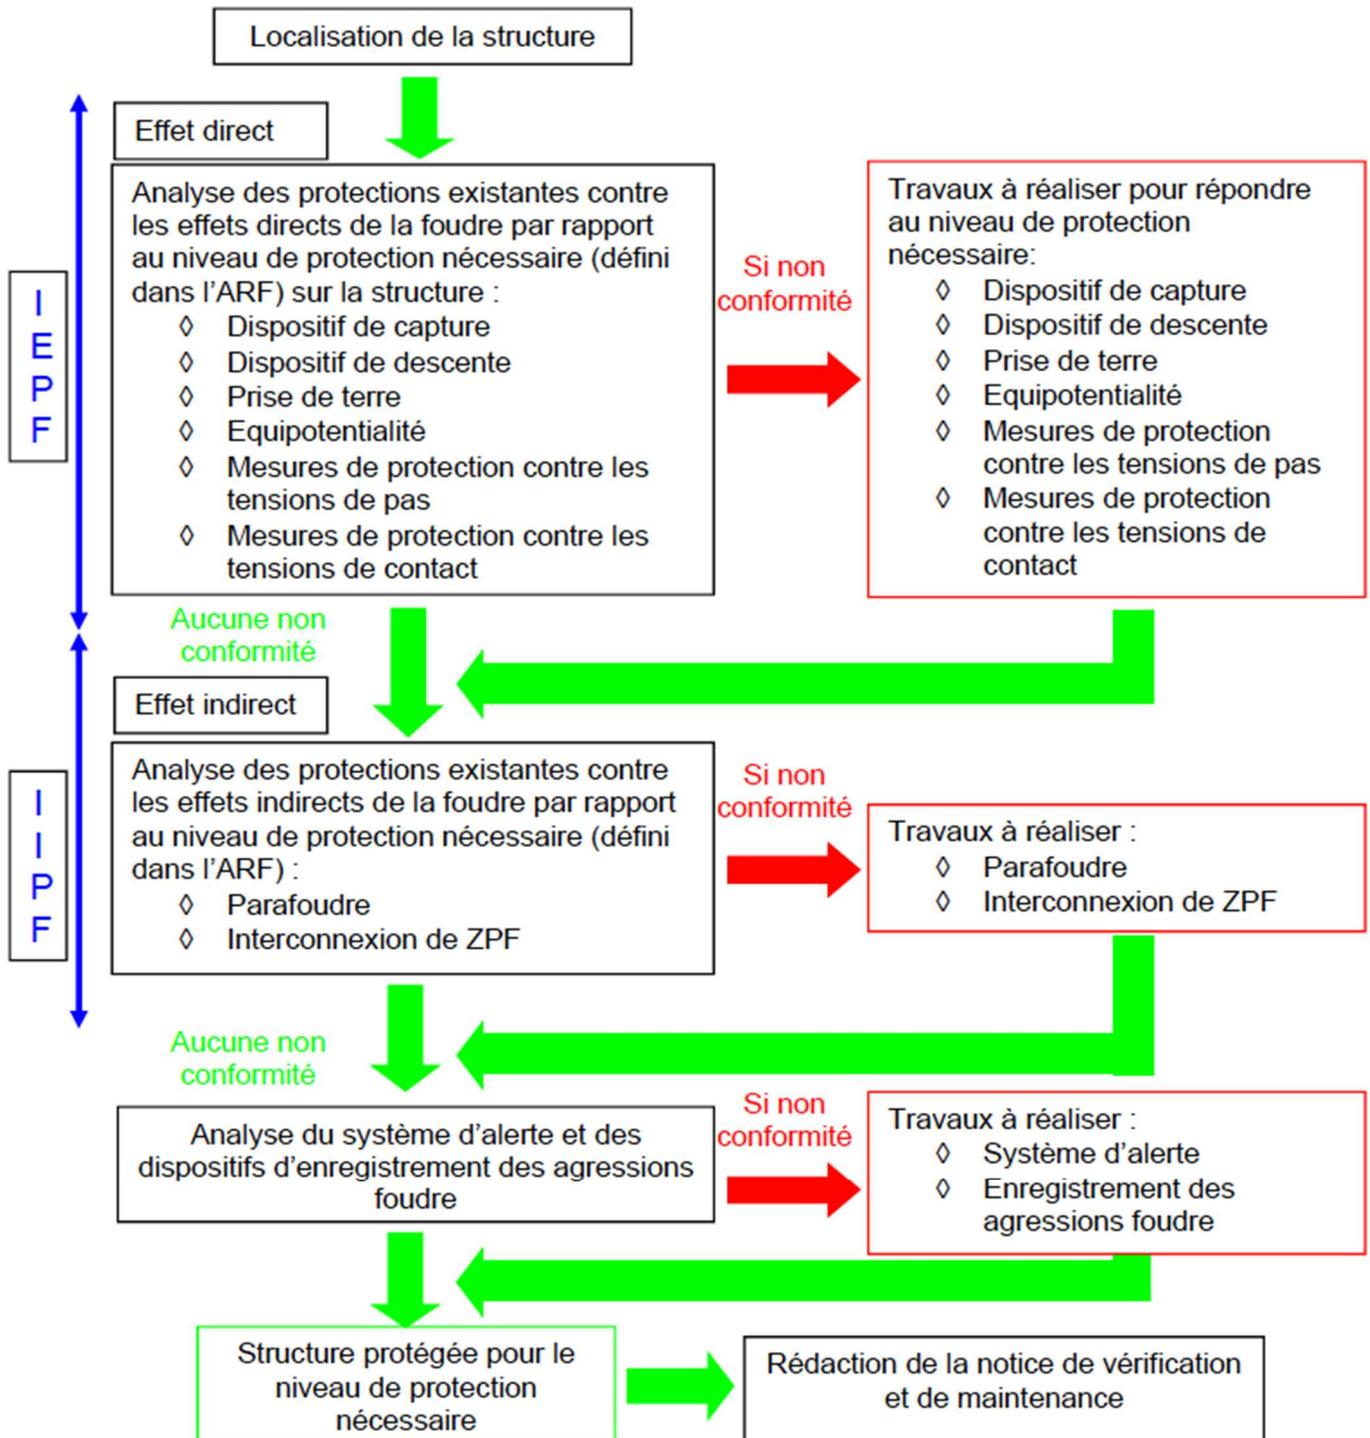
## Chapitre 2 MÉTHODOLOGIE

Pour chacune des structures nécessitant une protection contre la foudre, la méthodologie ci-dessous est appliquée.

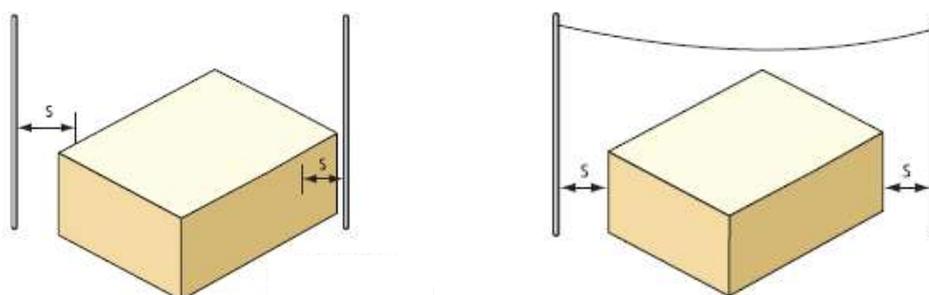
- **Installation isolée** : les conducteurs de capture et les descentes sont placés de manière que le trajet du courant de foudre maintienne une distance de séparation adéquate pour éviter les étincelles dangereuses (dans le cas de parois combustibles, de risque d'explosion et d'incendie, de contenus sensibles au champ électromagnétiques de foudre).

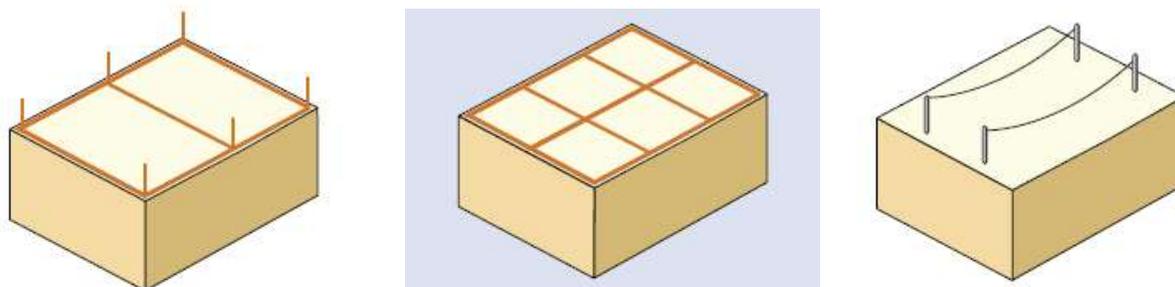
- **Installation non isolée**, les conducteurs de capture et les descentes sont placés de manière que le trajet du courant de foudre puisse être en contact avec la structure à protéger, ce qui est le cas pour la majorité des bâtiments.

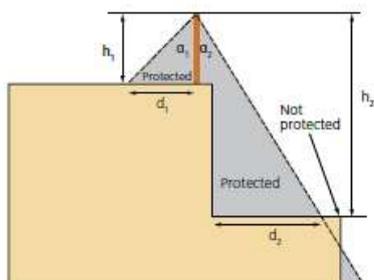
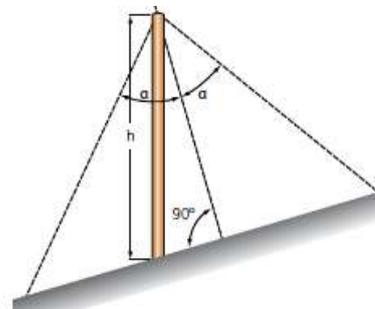
Ce type d'installation consiste en la mise en place d'un ou plusieurs paratonnerres à tiges simples, en partie haute des structures à protéger.

L'angle de protection concernant la zone protégée par ces tiges dépend du niveau de protection requis sur le bâtiment concerné et de la hauteur du dispositif de capture au-dessus du volume à protéger.

Détermination de l'angle de protection en fonction de la hauteur de la tige du paratonnerre et du niveau de protection.

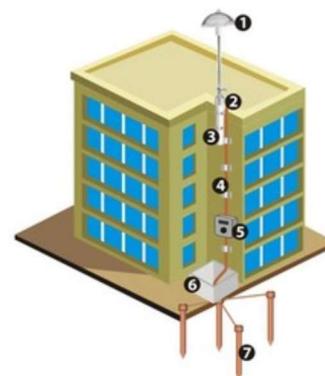
La **protection par système actif** avec mise en place de Paratonnerres à Dispositif d'Amorçage (PDA) dont le rayon de couverture est amélioré par un dispositif ionisant.

La norme NF C 17-102 définit la méthode d'essai permettant d'évaluer l'avance à l'amorçage et, par voie de conséquence, le rayon de protection offert par ce type de paratonnerre.

Rayon de protection ( $R_p$ ) des PDA en fonction de la **hauteur** du paratonnerre ( $h$  en mètre), de l'**avance à l'amorçage** ( $\Delta t$  en  $\mu s$ ) et du **niveau de protection**.

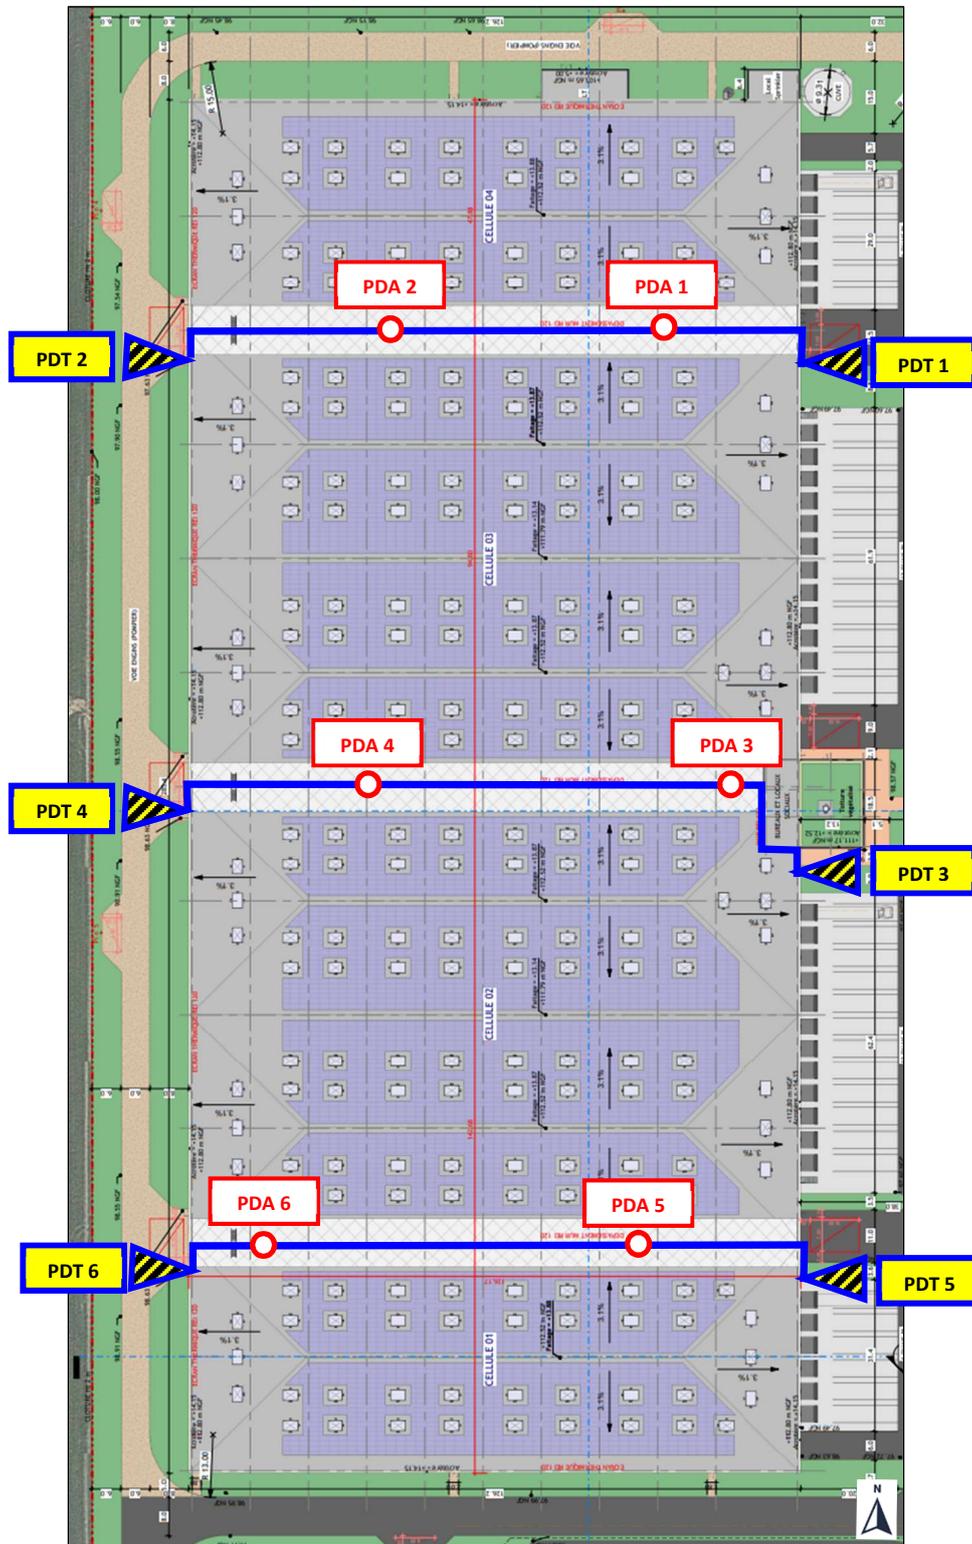
**Plan d'implantation des PDT**

○	Paratonnerres	—	Circuits de descente	▶	Prises de terre paratonnerre
---	---------------	---	----------------------	---	------------------------------

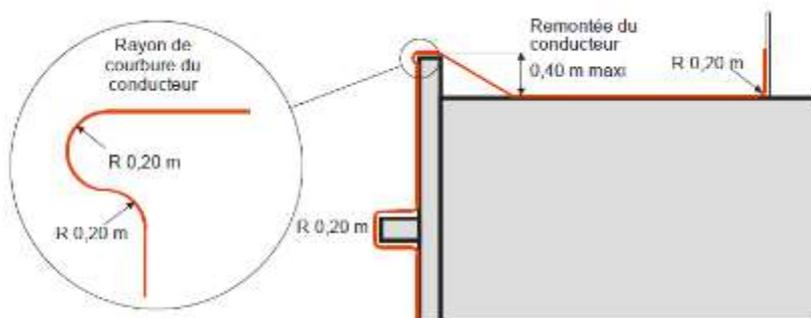
Il convient d'éviter tout cheminement autour des acrotères, des corniches et plus généralement des obstacles. Une hauteur maximale de 40 cm est admise pour passer au-dessus d'un obstacle avec une pente de 45° ou moins.

Prévoir des réservations dans les acrotères pour le passage des conducteurs si les remontées sont supérieures à 40cm.

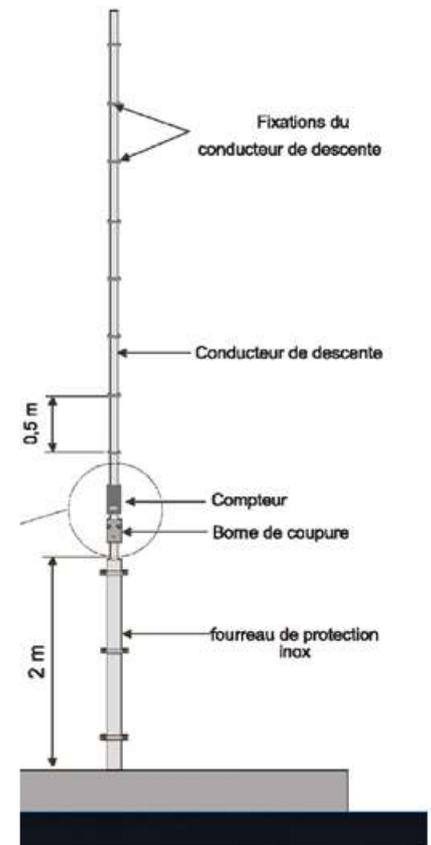
Dans notre cas, la solution retenue est le compteur de coups de foudre sur le conducteur de descente le plus direct du paratonnerre. Il doit être situé de préférence juste au-dessus du joint de contrôle et être conforme à la NF EN 62561. Il faut au minimum **un compteur par paratonnerre**.

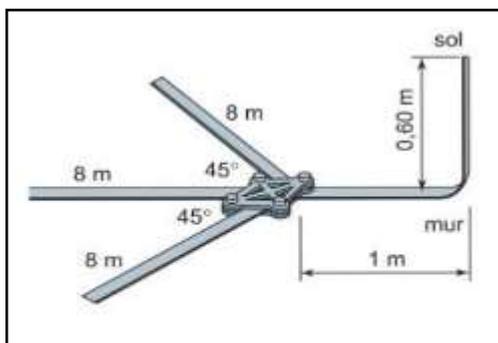
**Forme « patte d'oie »**

La prise de terre sera disposée sous forme de patte d'oie de grandes dimensions et enterrée à une profondeur minimum de 50 cm à l'aide de conducteurs de même nature et section que les conducteurs de descente, à l'exception de l'aluminium,

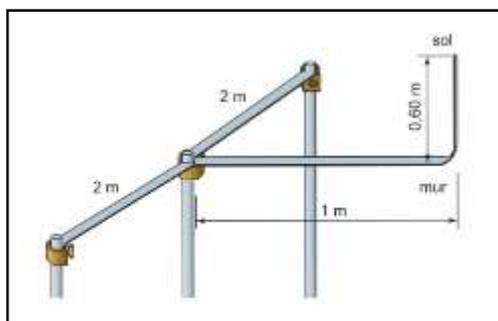
**Forme « en ligne »**

La prise de terre type sera composée de plusieurs électrodes verticales d'une longueur totale minimum à 6 m à une profondeur minimum de 50 cm, disposée en ligne et séparées les unes des autres par une distance égale à au moins la longueur enterrée. Les électrodes seront interconnectées par un conducteur enterré identique au conducteur de descente ou aux caractéristiques compatibles avec ce dernier.

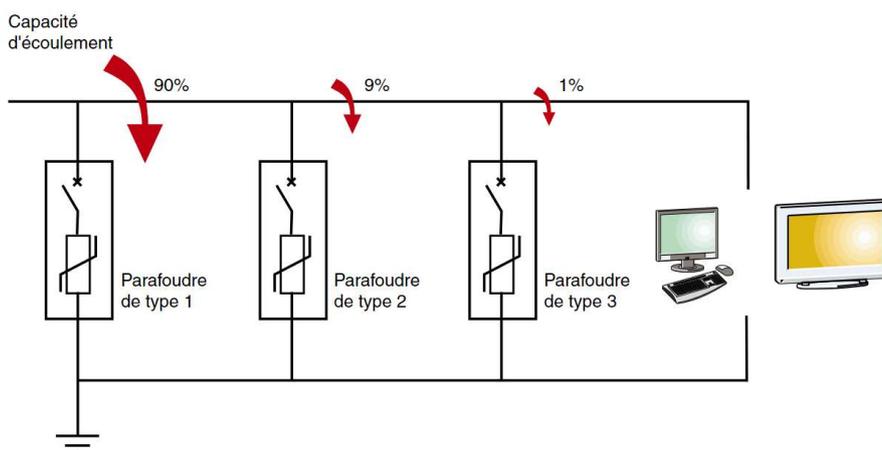
Dans l'organisation de la protection foudre, on distingue donc :

- **La protection de tête** : elle est située en tête d'installation, au niveau du TGBT ou en tête des bâtiments si l'installation en comporte plusieurs.
- **La protection fine** : elle est positionnée au plus proche des récepteurs

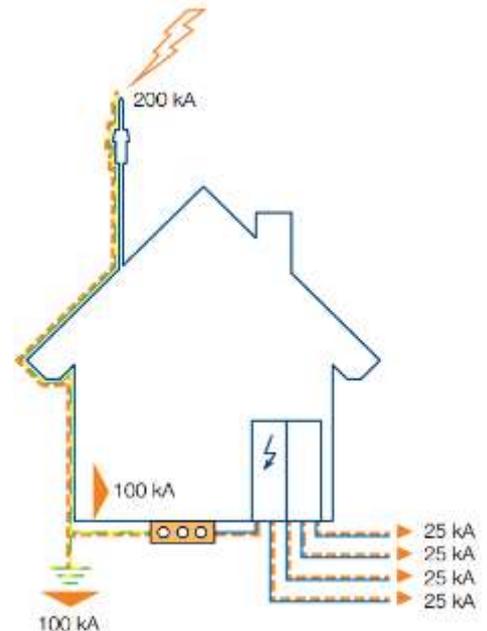
Pour le dimensionnement des parafoudres de **TYPE 1**, la norme NF EN 62305 -1 précise que lorsque le courant de foudre s'écoule à la terre, il se divise en 2 :

- 50 % vers les prises de terre ;
- 50 % dans les éléments conducteurs et les réseaux pénétrant dans la structure.

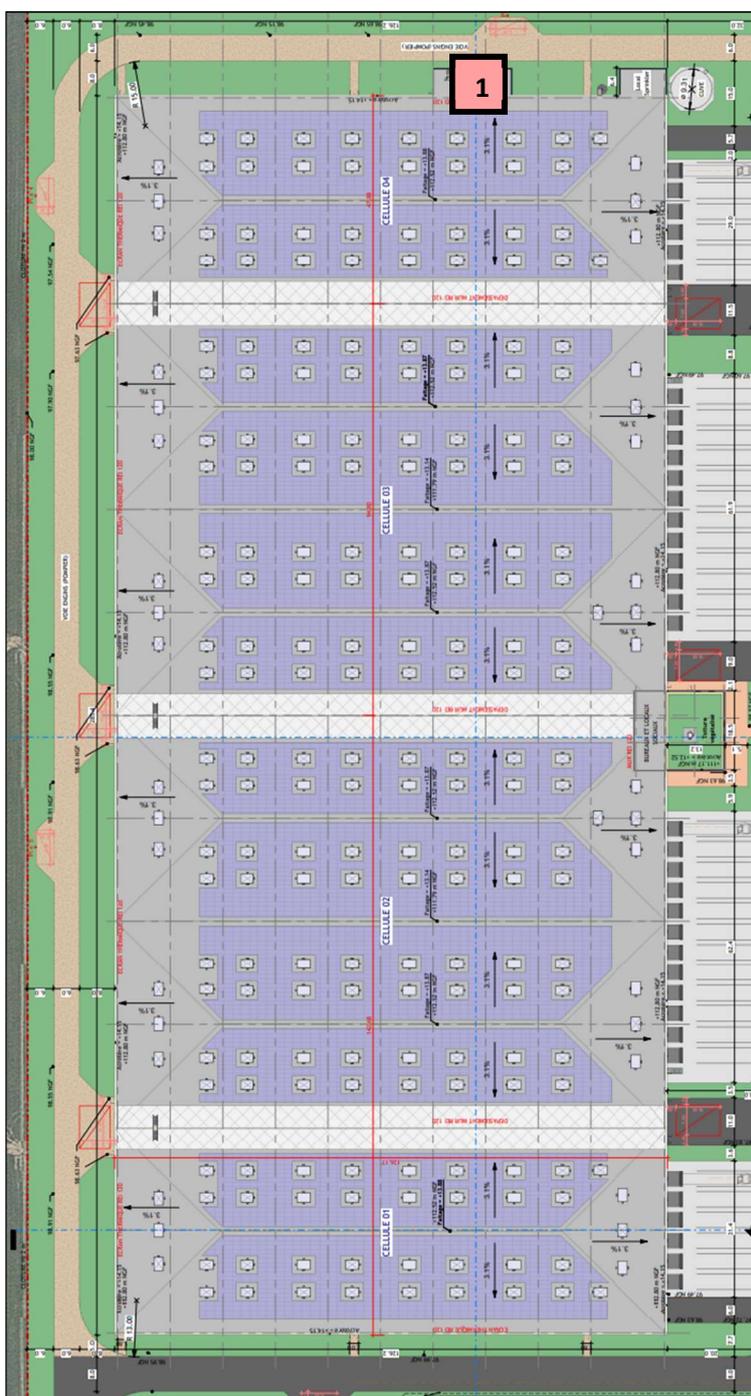
**Plan d'implantation du parafoudre de type 1 :**

PARAFOUDRES TYPE 1		
	LOCALISATION	CARACTÉRISTIQUES
<b>1</b>	TGBT	TRI 400 V $I_{imp} 12,5 \text{ kA} - U_p \leq 2,5 \text{ kV}$

- Régime de neutre : **TN (à confirmer)** ;
- Tension nominale :  **$U_n = 400\ V$**  ;
- Courant maximum de décharge (onde 10/350  $\mu s$ ) :  **$I_{imp} = 12,5\ kA$**  ;
- Niveau de protection :  **$U_p = 2,5\ kV$**  ;
- Forme onde du courant : **10/350  $\mu s$**  ;
- Signalisation de défaut en face avant ;
- Ce parafoudre doit être accompagné d'un dispositif de déconnexion.

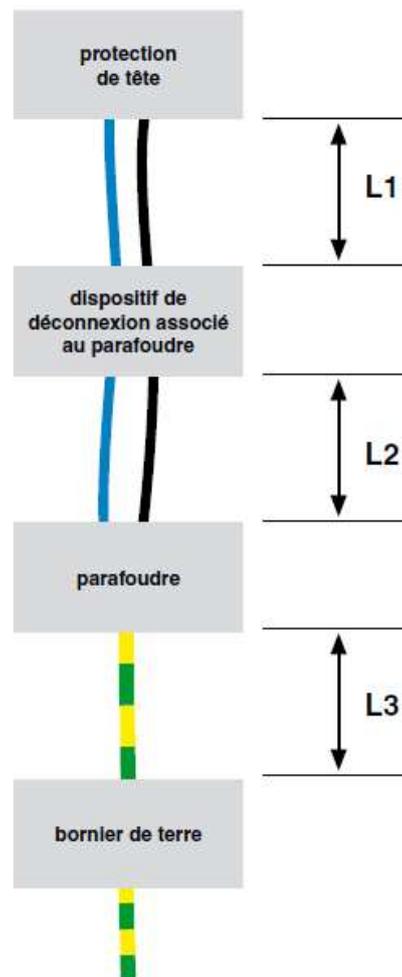
La règle s'applique à la portion de circuit empruntée exclusivement par le courant de foudre. Lorsque la longueur de celle-ci est supérieure à 50 cm, la surtension transitoire devient trop importante et risque d'endommager les récepteurs.

La mise en œuvre doit être réalisée conformément au guide UTE C 15-443.

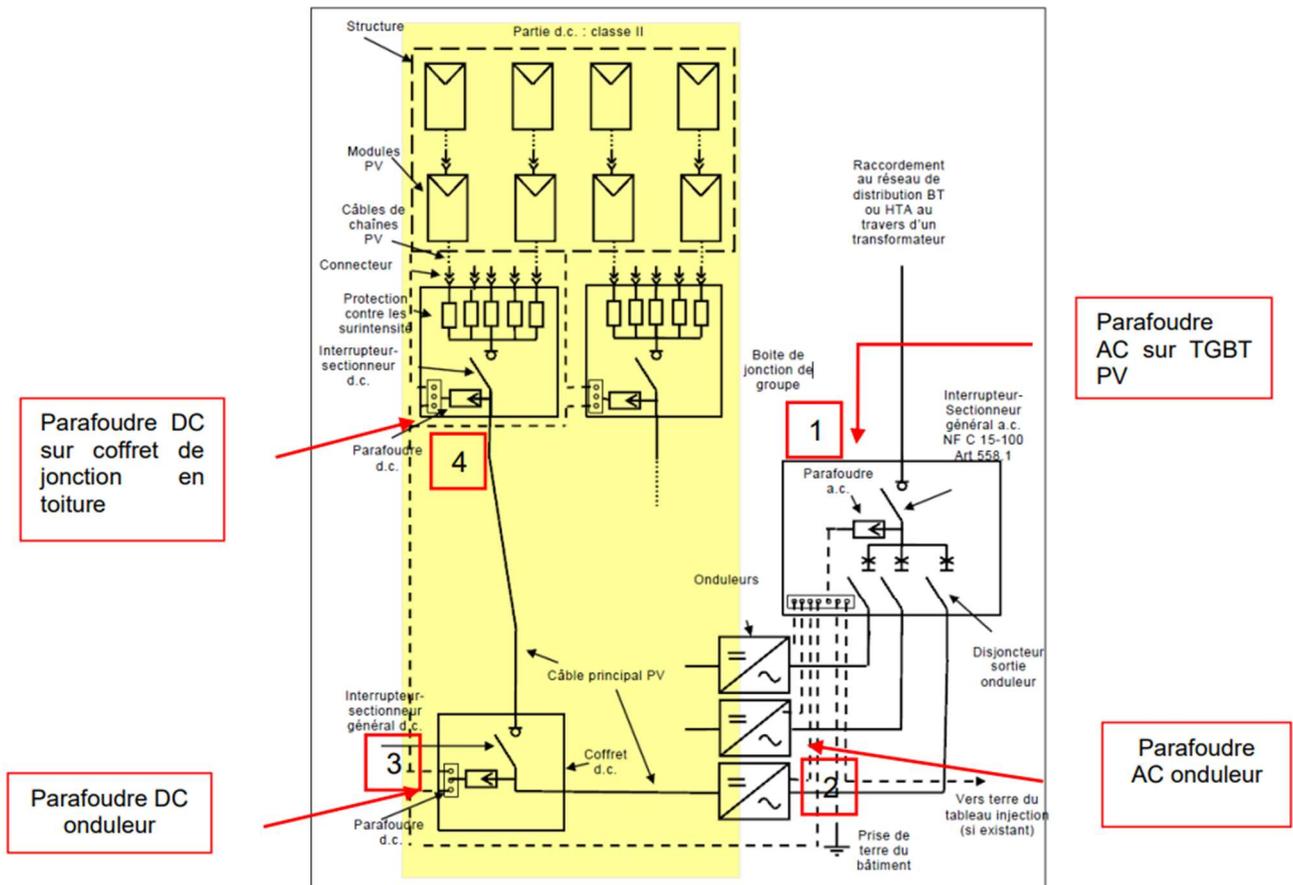
Installation	Emplacement	Type de protection
Centrale PV	1	Parafoudre A.C. Type 1+2 à installer sur le TGBT PV (si indépendant du TGBT de raccordement)
	2	Parafoudre Type 2 (Type 1 en cas de non-respect de la distance de séparation avec SPF en toiture) à installer coté A.C. des onduleurs
	3	Parafoudre Type 2 (Type 1 en cas de non-respect de la distance de séparation avec SPF en toiture) à installer coté D.C. des onduleurs
	4	Parafoudre D.C. Type 2 (Type 1 en cas de non-respect de la distance de séparation avec SPF en toiture) à installer sur chaque boite de jonction de groupe en toiture

**Implantation des parafoudres sur l'installation PV (UTE C 15-712)**

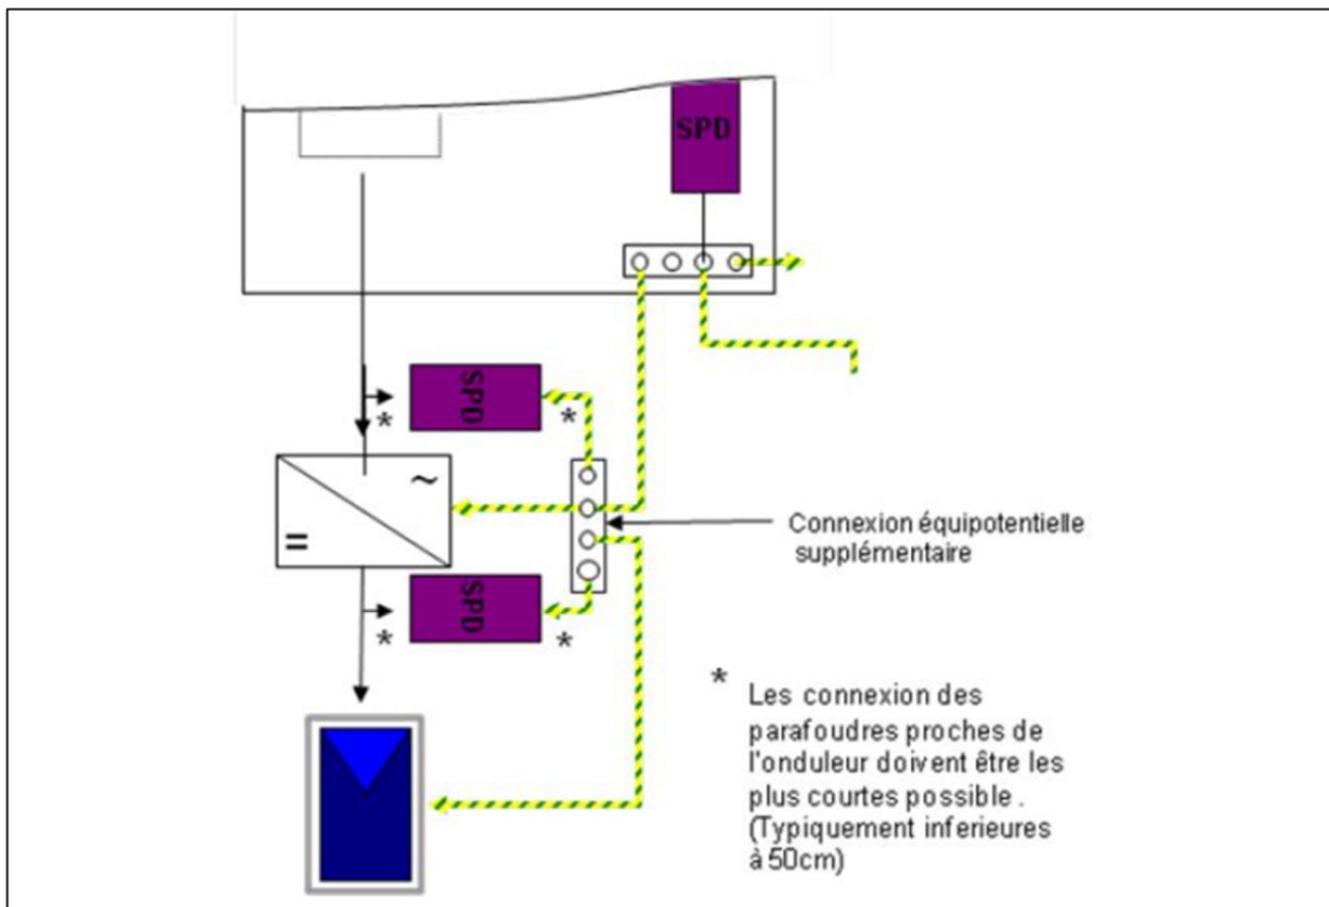
Le raccordement du parafoudre doit être réalisé de la manière la plus courte et la plus rectiligne possible afin de réduire la surface de boucle générée par le montage des câbles phases, neutre et PE. La longueur cumulée de conducteurs parallèle de raccordement du parafoudre au réseau devra être strictement inférieure à 0,50 m ( $L_1+L_2$ ).

**Distances à respecter pour le câblage des parafoudres**

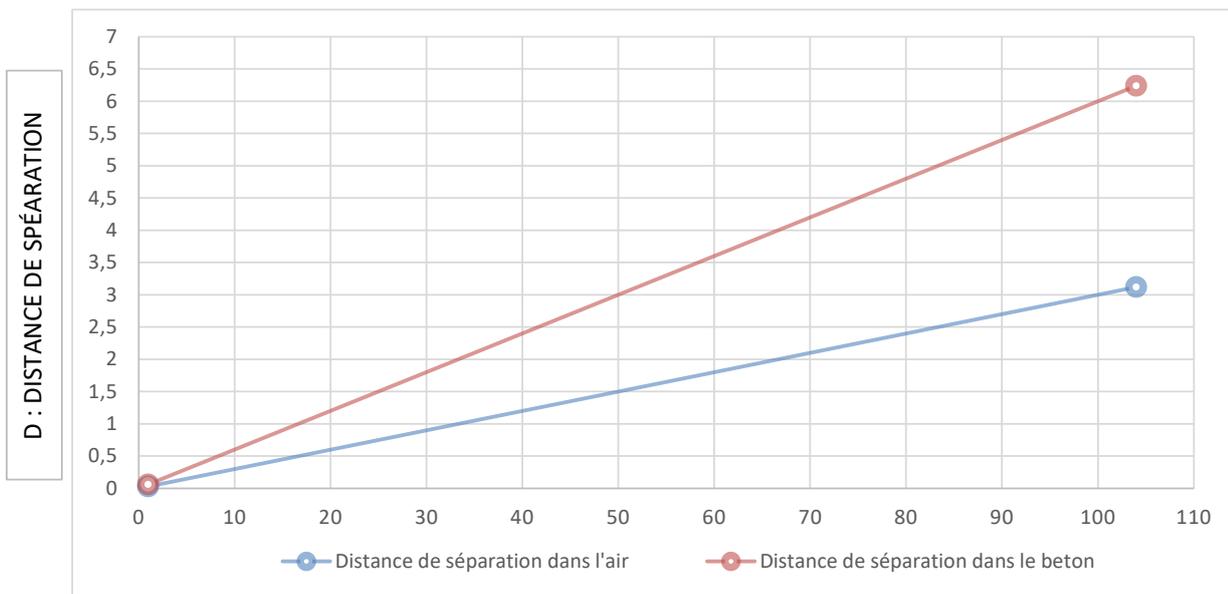
<b>Coefficient <math>l</math></b>																			
Distance mesurée verticalement entre le point où s doit être établie et la ceinture équipotentielle la plus proche.	$l =$	104																	
<b>Calcul de <math>s</math></b>																			
	$s = k_i \frac{k_c}{k_m} l$																		
Distance maximale (en mètre) à respecter dans l' <b>AIR</b>	$s =$	3,120																	
Distance maximale (en mètre) à respecter dans le <b>BÉTON</b>	$s =$	6,240

L : LONGUEUR DU PARATONNERRE À LA PRISE DE TERRE

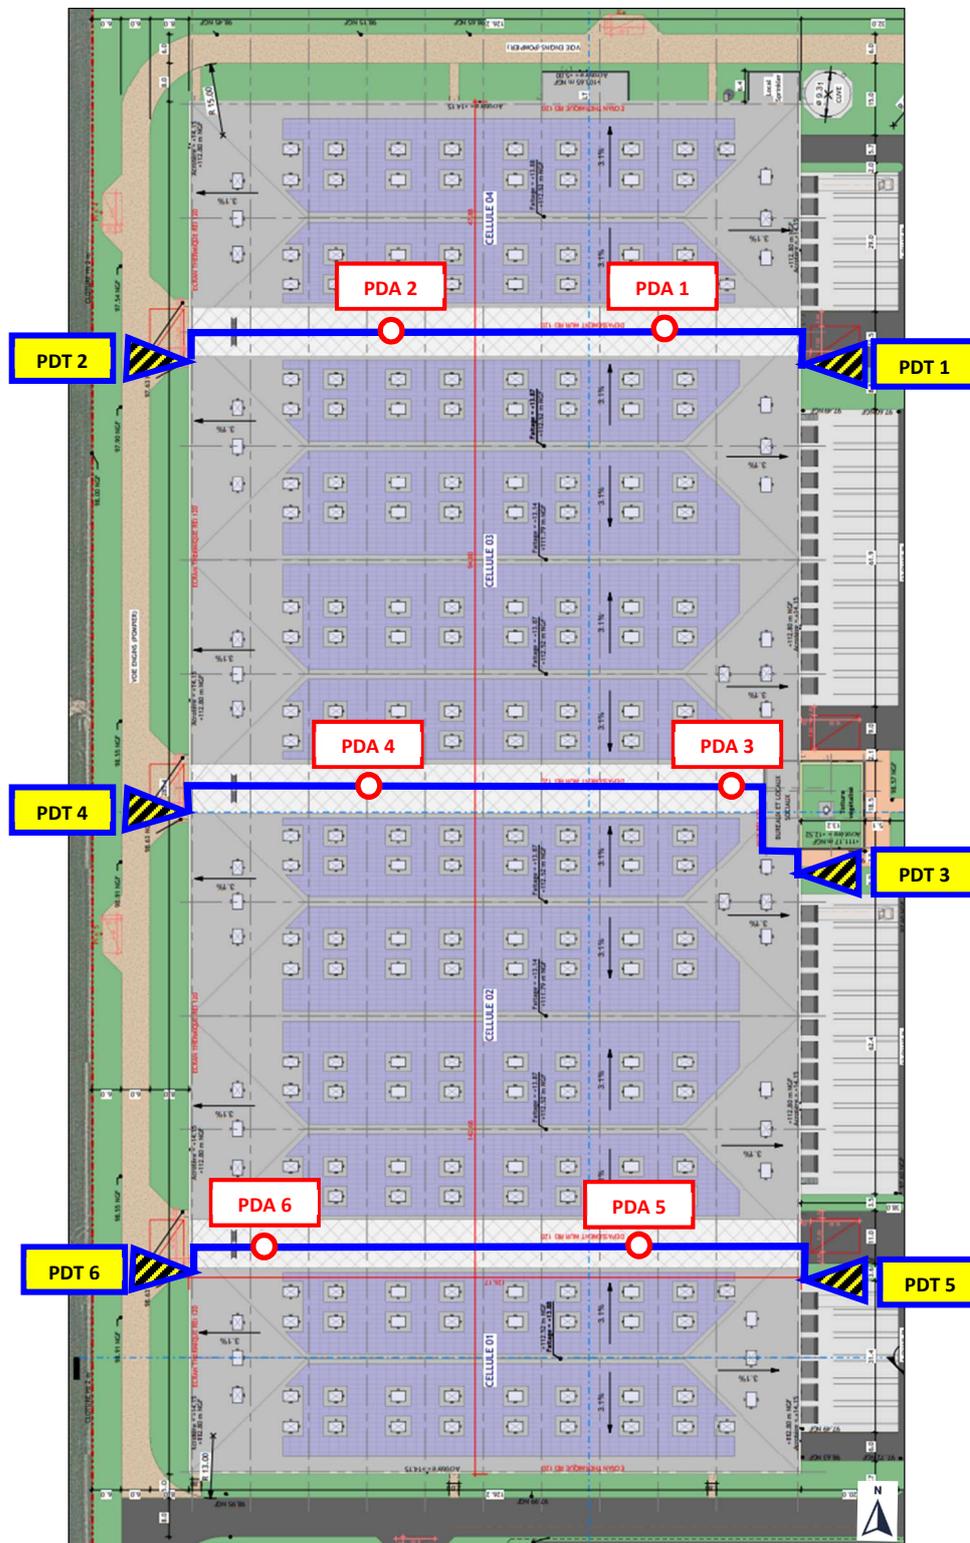
#### 3.1.1 Plan d'implantation des IEPF

- Paratonnerres
- Circuits de descente
- Prises de terre paratonnerre
