# ANALYSE DU RISQUE Foudre

## PROJET ENTREPÔT TELAMON - LOT B SENS (89)

# ÉTUDE TECHNIQUE Foudre

## PROJET ENTREPÔT TELAMON - LOT B

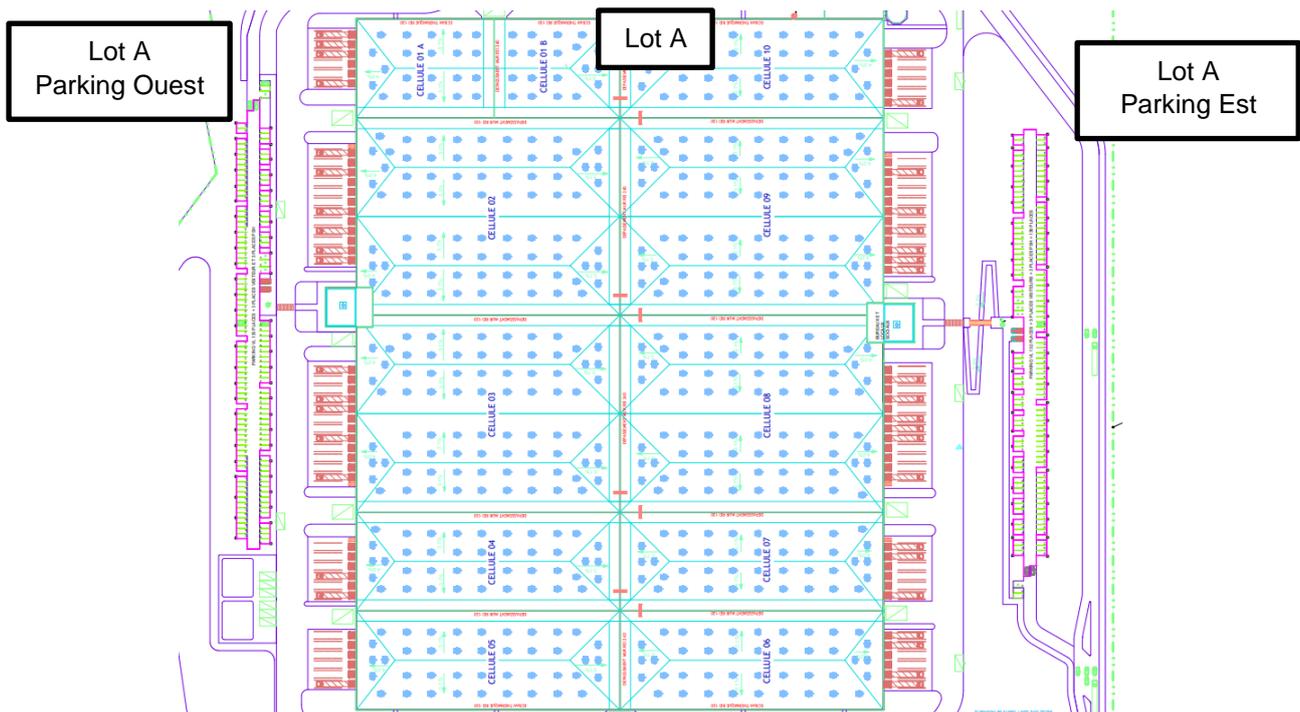
Ainsi, la superficie à considérer correspond à la zone détournée en magenta sur la vue ci-dessous :
