Etude pour la restauration des systèmes d'endiguement du bassin Chambérien

Dossier d'ouvrage
SE 2

SYSTEME D'ENDIGUEMENT SE 2 – RIVIERE LA LEYSSE – RIVE DROITE - AVAL DE LA CONFLUENCE AVEC L'HYERES

Janvier 2016

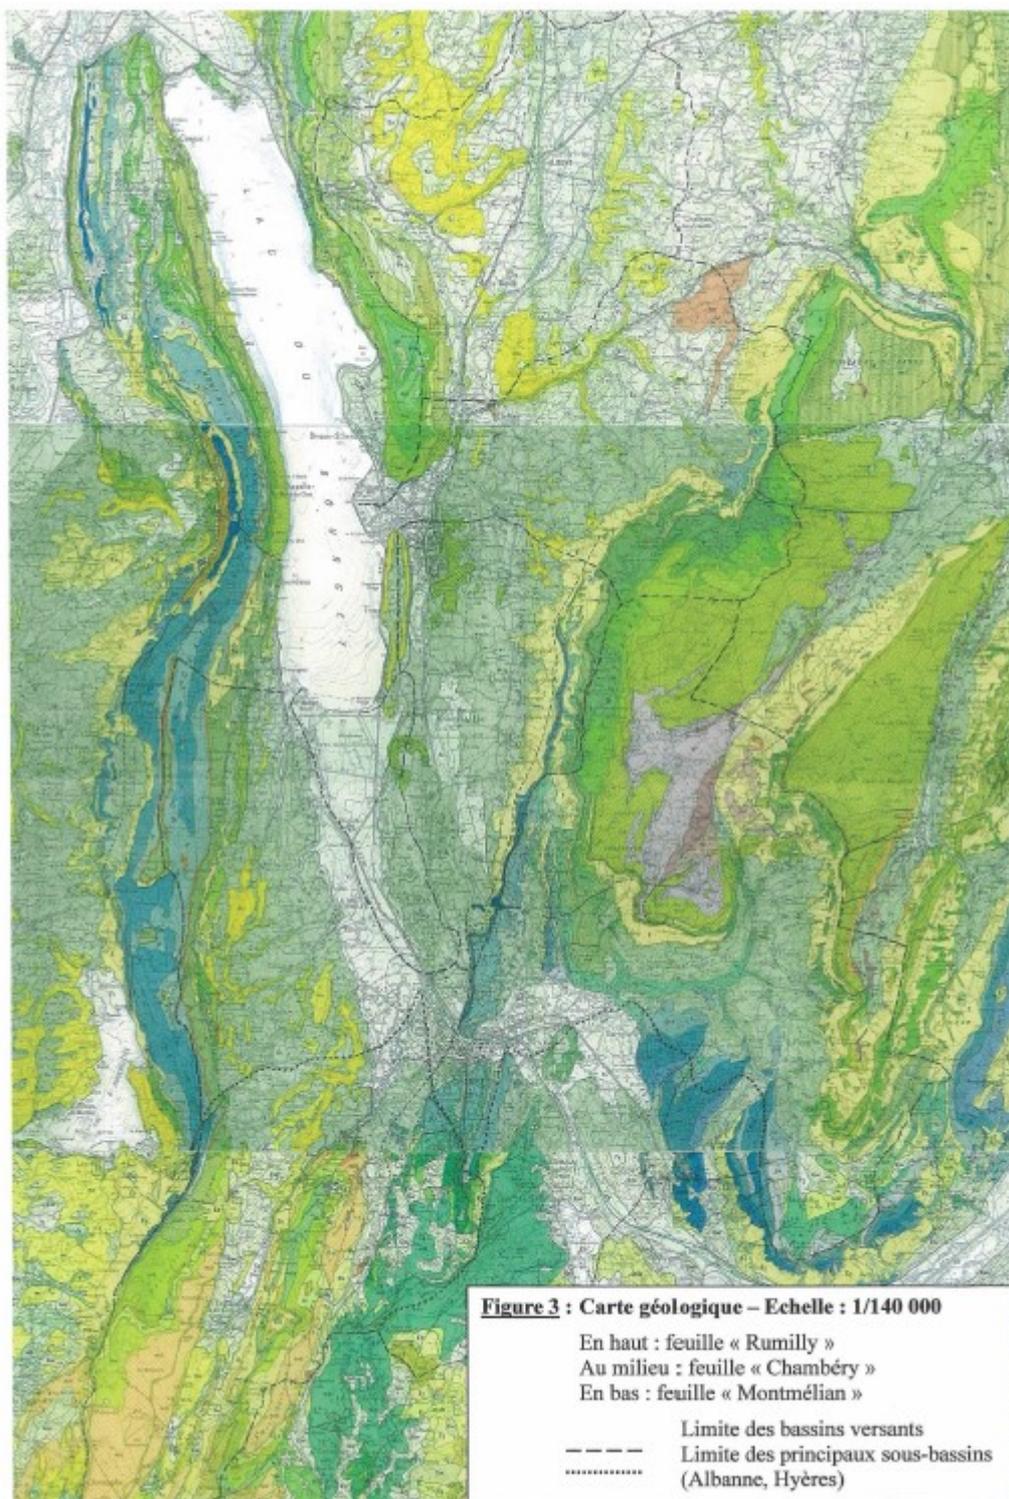
Figure 2 : Carte Géologique

La Figure 2 présente un assemblage des feuilles "Rumilly", "Chambéry" et "Montmélian" de la carte géologique au 1:150 000 (réduction au 1/100 000). Les limites des bassins versants et principaux sous-bassins ont été reportées sur ce document.

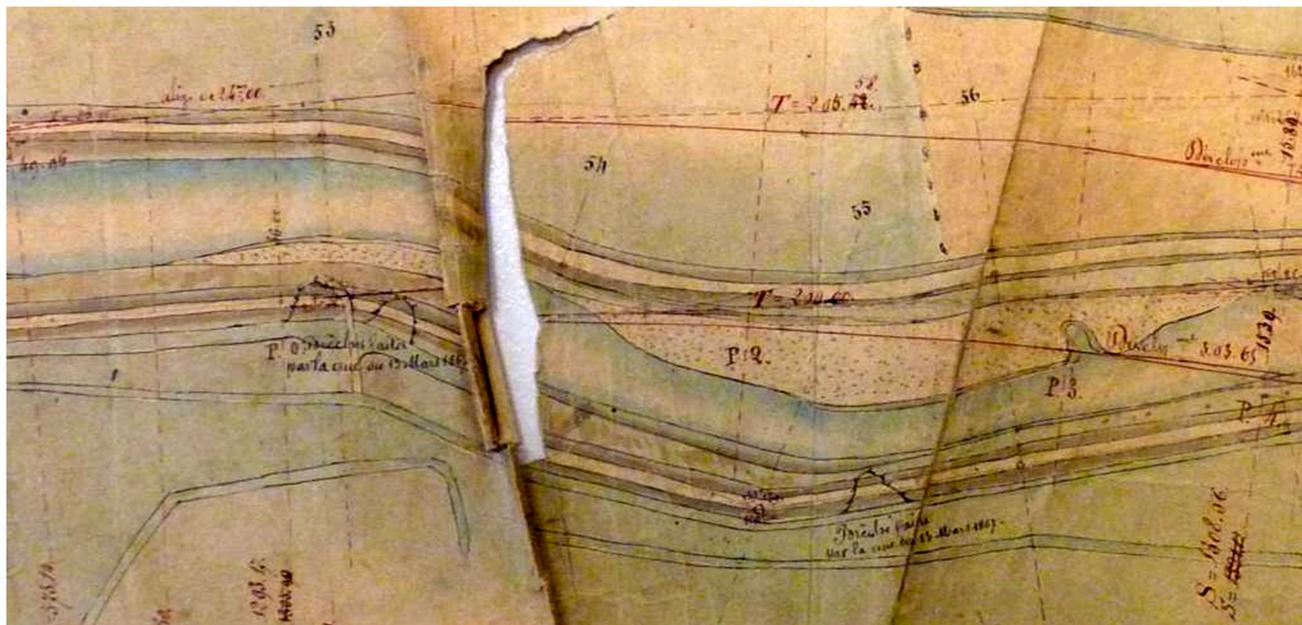
13/03/1867 – 36 mm seulement lors de l'épisode, mais fonte des neiges importante. 5 brèches rive droite, dont 3 sur la digue **2.2**, à l'endroit et en aval de la rectification en cours. Plaine envahie, chemin de fer emporté à la station de Voglans. Circulation stoppée 3 jours.

Figure 3 : Digue 2.2 – Positionnement des trois brèches de la crue de 1864, 1866 (AD 73 – 91S 5)

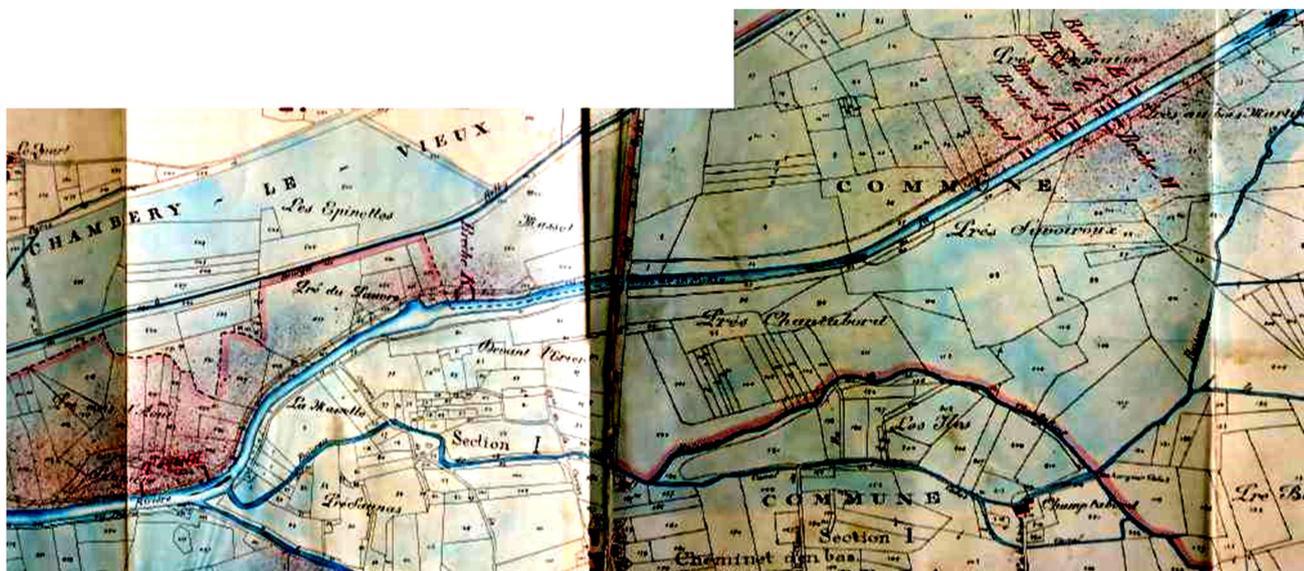
25-26/09/1896 – 14 brèches aux digues de la plaine du Bourget : une à la digue **2.1**, 3 à la digue **2.2**. Inondation de la plaine, coupure de routes, de la voie ferrée en 2 points : circulation interrompue durant 4 jours. La totalité des digues en aval de la confluence, dont les digues **2.1** et **2.2**, subissent des dégradations partielles (arrachements, ravinements) sur une longueur cumulée de 2 km.

Figure 4 : Crue de 1896 - Brèches et périmètre inondé - Digue 2.2 : brèches J, K, L, 1897 (AD 73 – 40SPC 28)

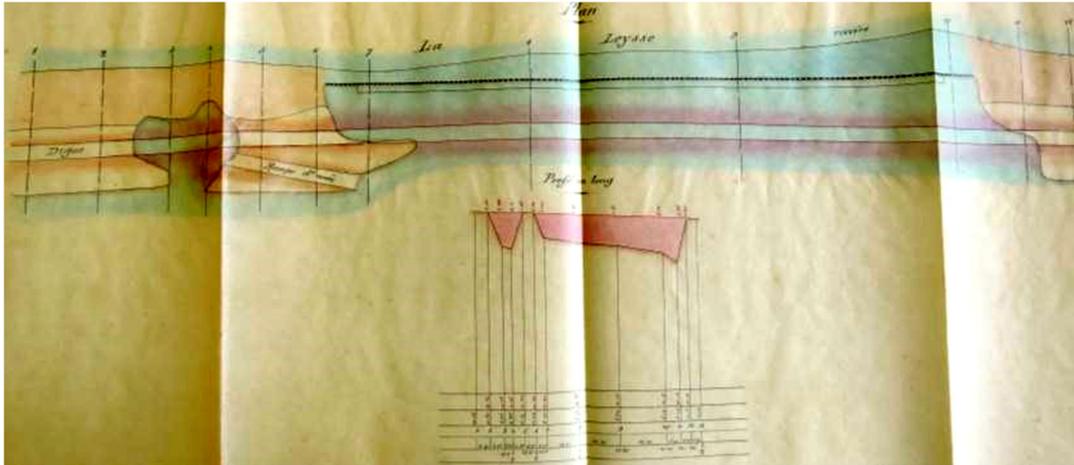
Figure 5 : Digue 2.2 - Plan et profil en long de la brèche L, 1897 (AD 73 – 40SPC 28)

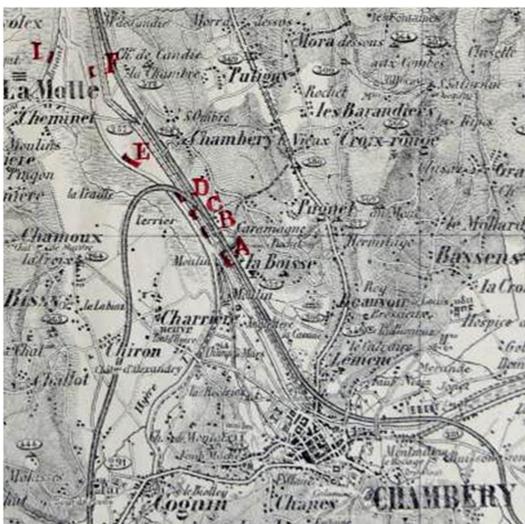
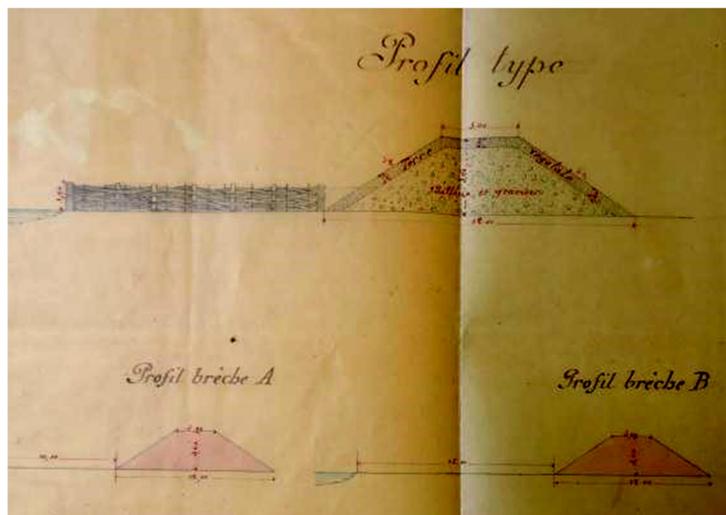
3 brèches sur la digue **2.2** (100, 22 et 40 m, dont 2 en limite)

1 brèche sur la digue **2.1** (69m).

Figure 6 : – Crue de 1899 - (gauche) Localisation des brèches, 1901 ; (droite) profils en travers des brèches et profil type des réparations, 1899 (AD 73 – 40SPC 28)

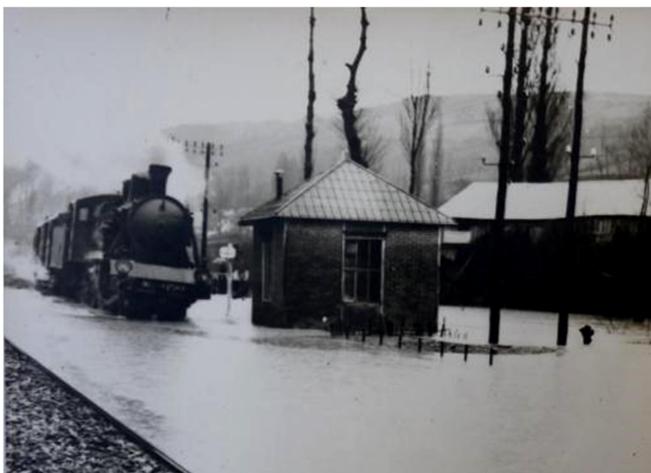
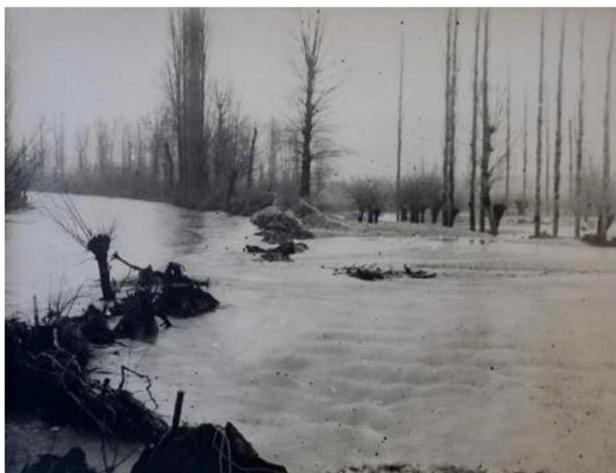
Figure 7 : *Crue du 8 mars 1914 - (gauche) Voie ferrée sous l'eau à Voglans ; (droite) Brèche dans la digue*

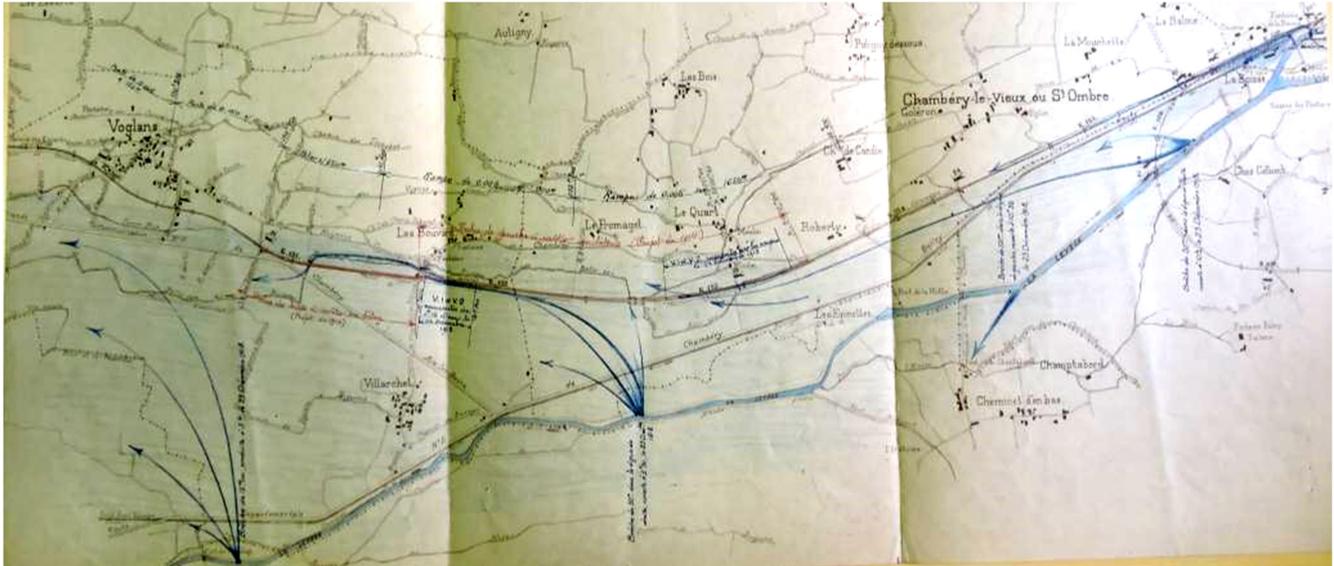
23/12/1918 - Pluie abondante et fonte des neiges à l'origine d'une forte crue. Deux brèches se forment sur la digue **2.2** : en face de Sollion (30m linéaires), et en amont du pont du Tremblay (15m linéaires), plus une en aval immédiat de la digue **2.1**. Nombreux dégâts : plaine inondée sur les 2 rives, voies PLM recouvertes par les eaux en plusieurs points, ainsi que la N5 et le GC5.

Figure 8 : *Crue du 23 décembre 1918 – Brèches, impacts à la voie PLM et périmètre inondé, 1919 (P & Chaussées1)*

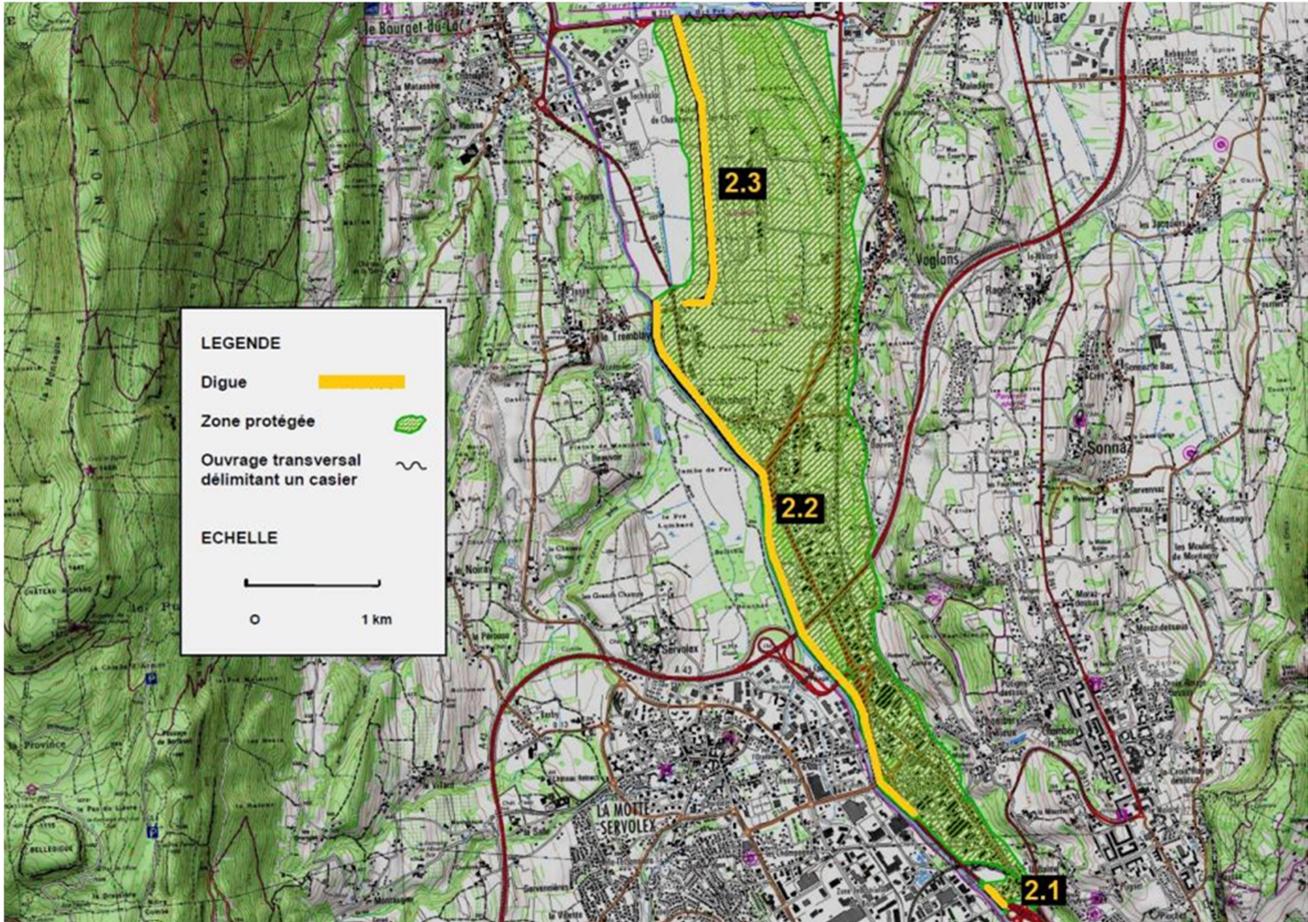
Figure 10 : Localisation du système d'endiguement n°2 et de la zone protégée

Le SE2 protège une surface de 6,44km², et une population d'environ 1200 habitants. Les principaux enjeux sont les zones d'activités et commerciales des Landiers situées sur les communes du Bourget-du-Lac, Chambéry, la Motte Servolex, Voglans, Viviers-du-Lac.

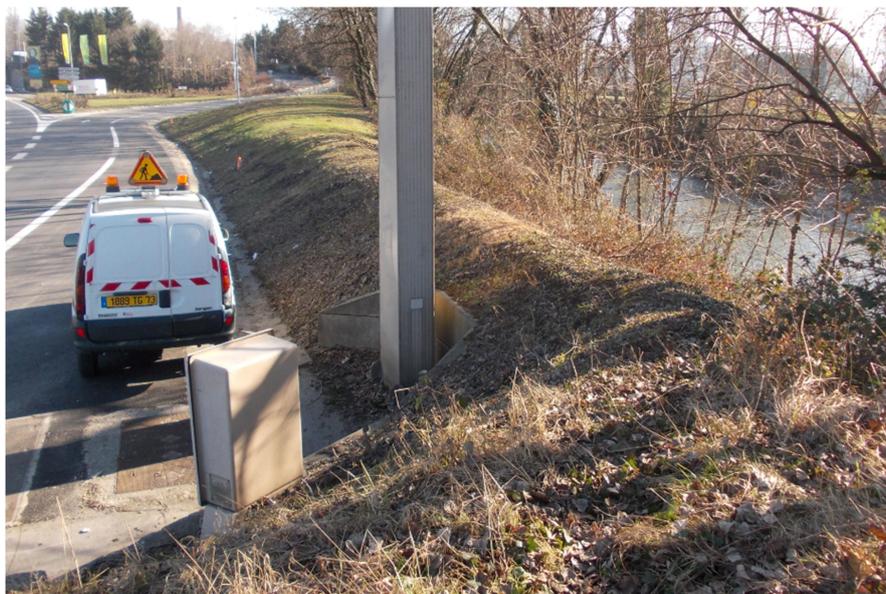
Rive droite de la Leysse. De 200 m en aval de la confluence Leysse Hyères à 410 m en aval de la confluence (linéaire 0.210 km). Protège la Voie Rapide Urbaine de Chambéry (V.R.U).

Figure 11 : vue générale du système d'endiguement – SE2.1

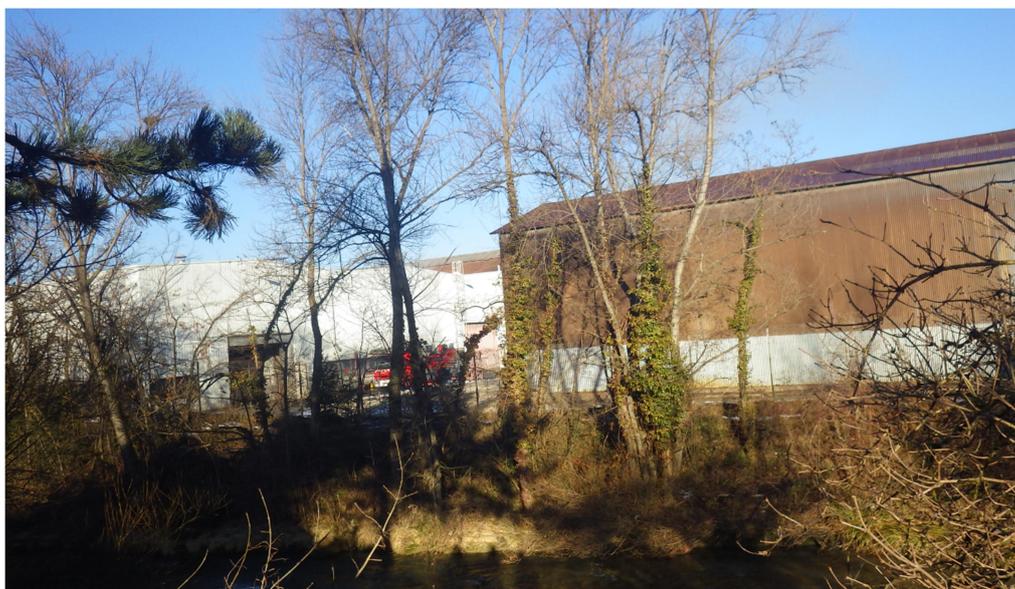
Figure 12 : vue du talus amont (depuis rive gauche) – SE1.1

Très variable, de l'ordre de 3H/1V au minimum à localement supérieur à 1H/1V (muret en pied de talus, cf synthèse des désordres talus aval). En moyenne, on tend vers une pente de l'ordre de 3H/2V.

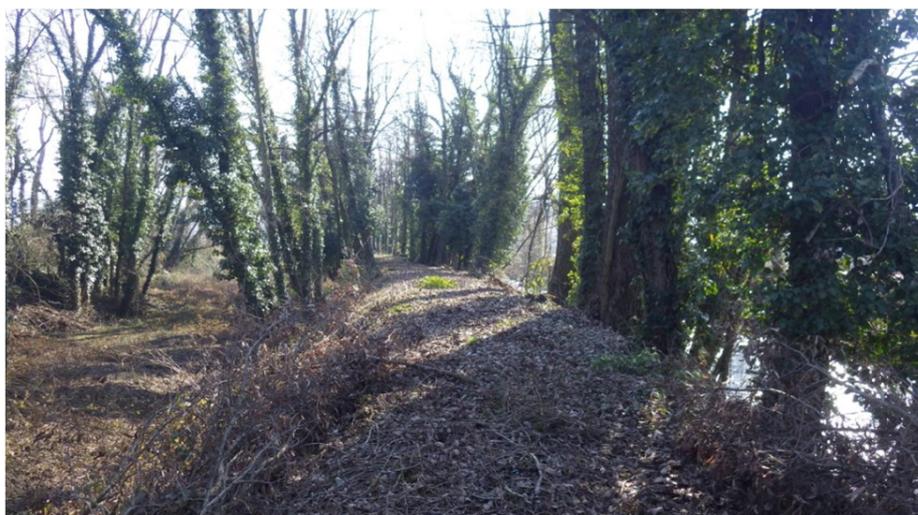
Figure 13 : Endiguement en amont du pont du CD16a

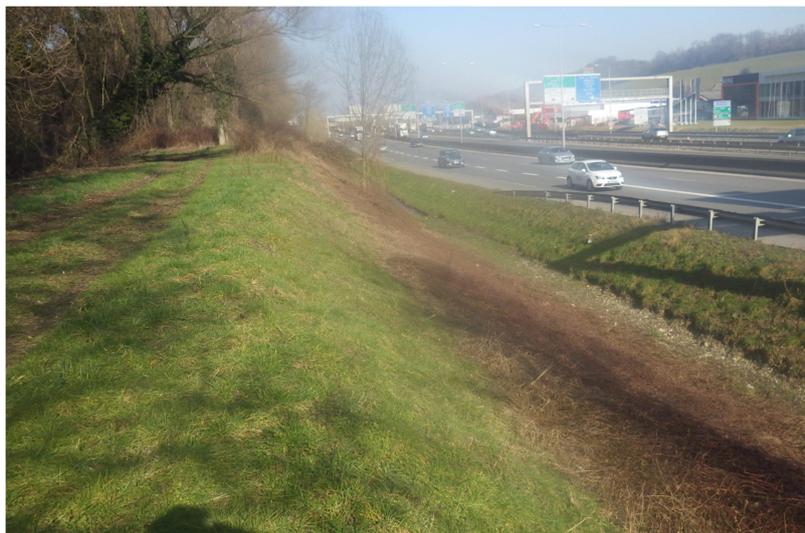
Figure 14 : Endiguement en aval du pont du CD16a jusqu'à l'échangeur de l'A43

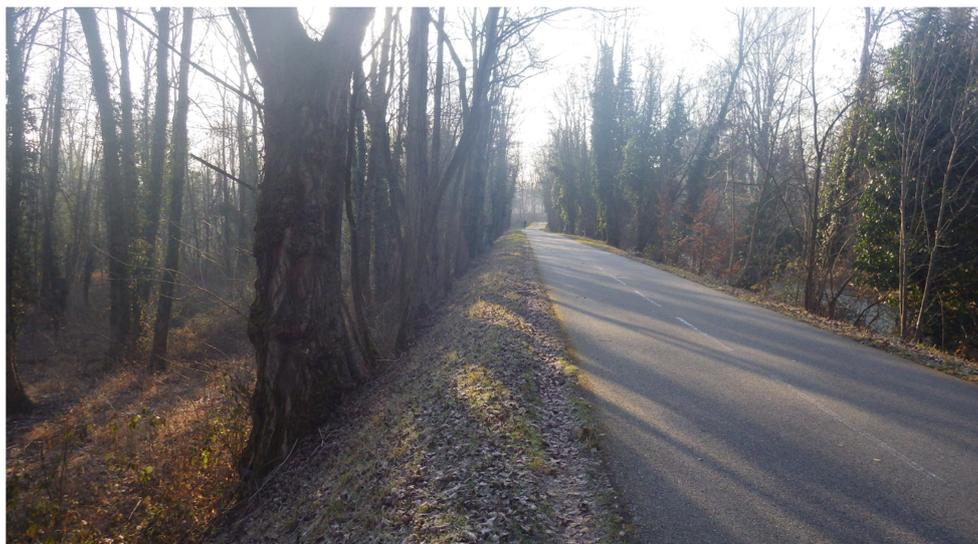
Figure 15 : Endiguement en aval du pont de l'échangeur de l'A43

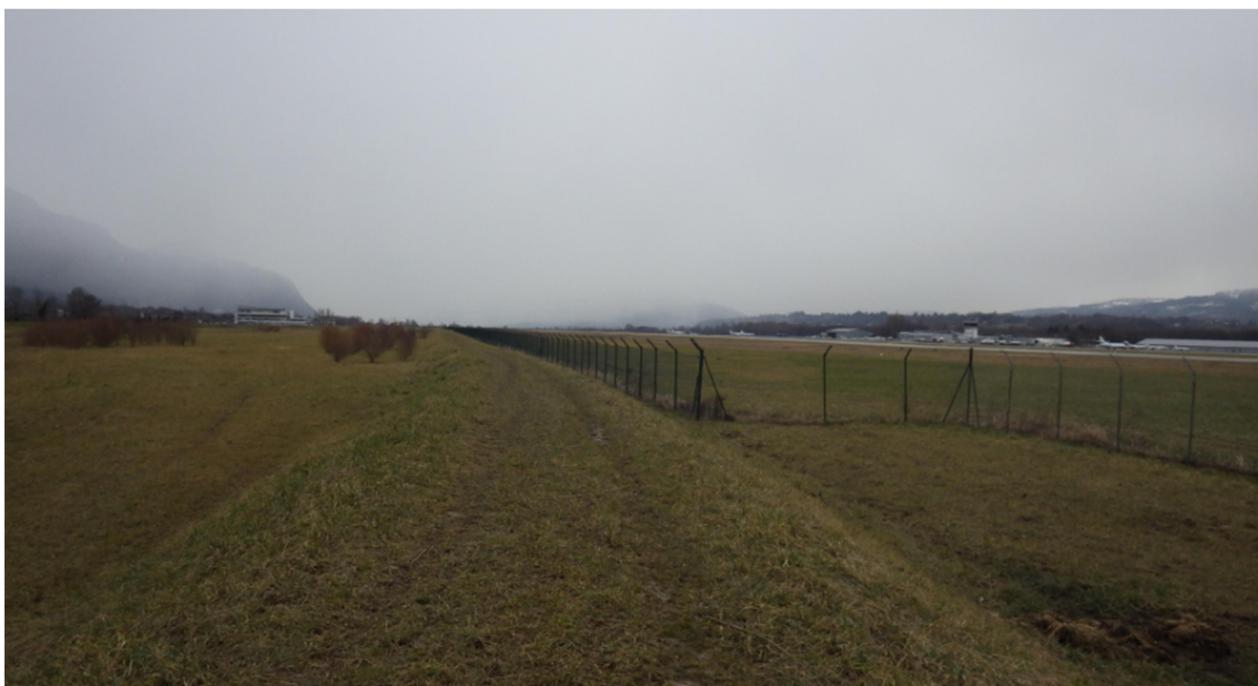
Figure 16 : profil général de la digue – SE2.3

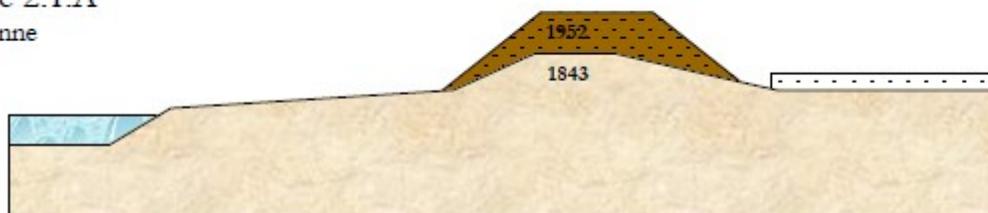
Profil type 2.1.A

Fiabilité : bonne

Figure 26 – Profil type 2.1.A. Représentation schématique de la dernière digue connue

- Digue non reconstruite : profil 2.1.A (Figure 26)
- Digue reconstruite : profil 2.1.B (Figure 27)

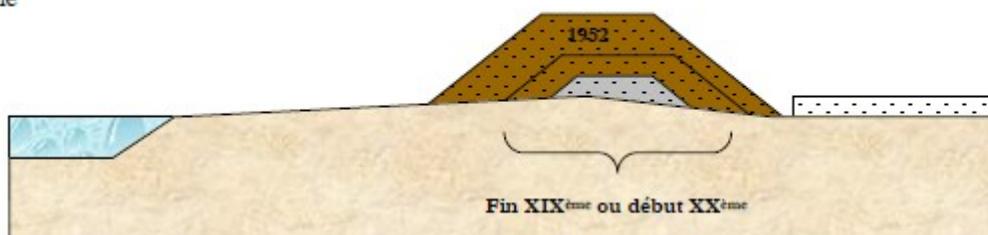
Profil type 2.1.B

Fiabilité : bonne

Figure 27 – Profil type 2.1.B. Représentation schématique de la dernière digue connue

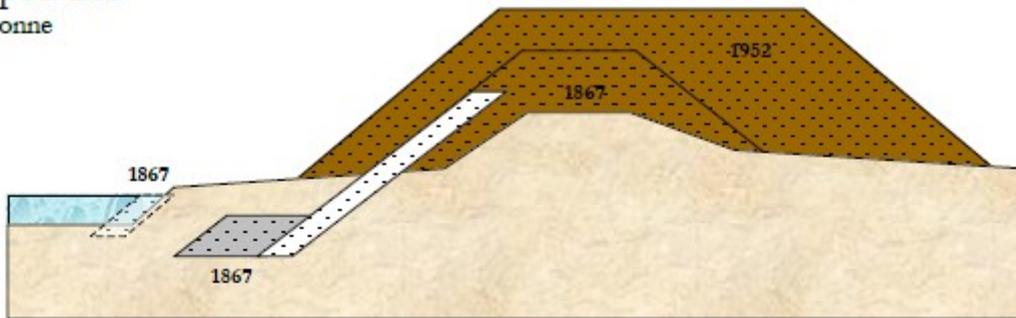
Profil type 2.2.A
Fiabilité : Bonne

Figure 44 – Profil type 2.2.A. Représentation schématique de la dernière digue connue

- sections non redressées après les travaux d'endiguement général de 1867 - Vestiges des constructions post-syndicat (1866-1870). On peut par endroits trouver les perrés de la digue ou ceux délimitant l'ancien lit mineur, ou des résidus d'enrochements sur la risberme (Figure 44, profil type 2.2.A)
- portions redressées postérieurement (première moitié du XXème siècle ou 1952) – Ces sections sont localisées. Le lit de la Leysse a ici changé de tracé, et les digues sont principalement issues des matériaux de curage. Les anciennes digues ne contribuent alors plus au profil (Figure 45, profil type 2.2.B).

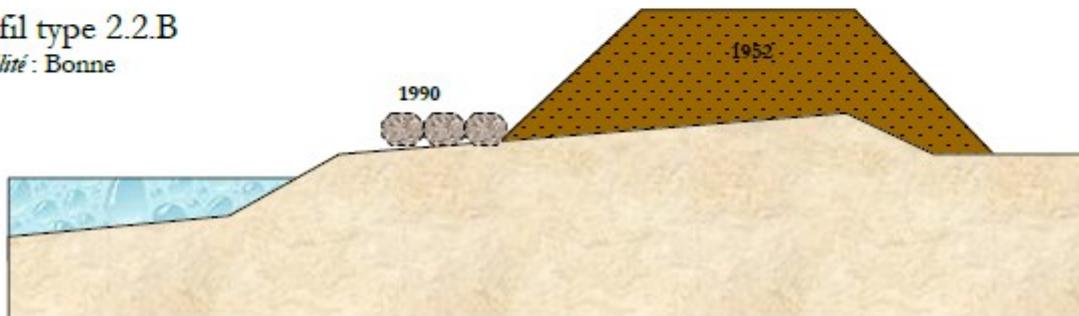
Profil type 2.2.B
Fiabilité : Bonne

Figure 18 : Profils types digue 2.2 A et B
