SE2 - Mise à jour de l'Etude de  
Dangers 2019 / travaux de  
Securisation du SE2.2 aval et SE 2.4

Document B analyse des risques et justification des performances

Intitulé du Projet : Mise à jour de l'EDD du SE 2 pour travaux

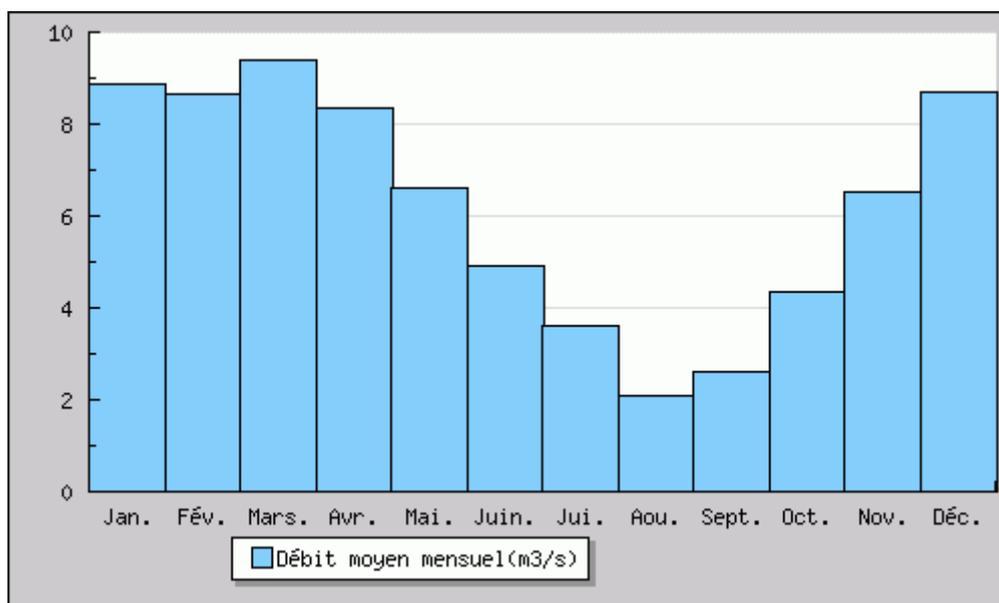
Figure 1 : Débit moyen mensuel de la Leysse au pont du Tremblay (Source : Banque Hydro)

La station « La Leysse à la Motte-Servolex [Pont du Tremblay] » (V1315020) est gérée par la DREAL Rhône-Alpes et mesure les débits puis 1969. La variation mensuelle du débit de la Leysse à cette station est présentée sur la Figure 1. Les débits caractéristiques estimés sont fournis à titre d'information dans le ci-après.

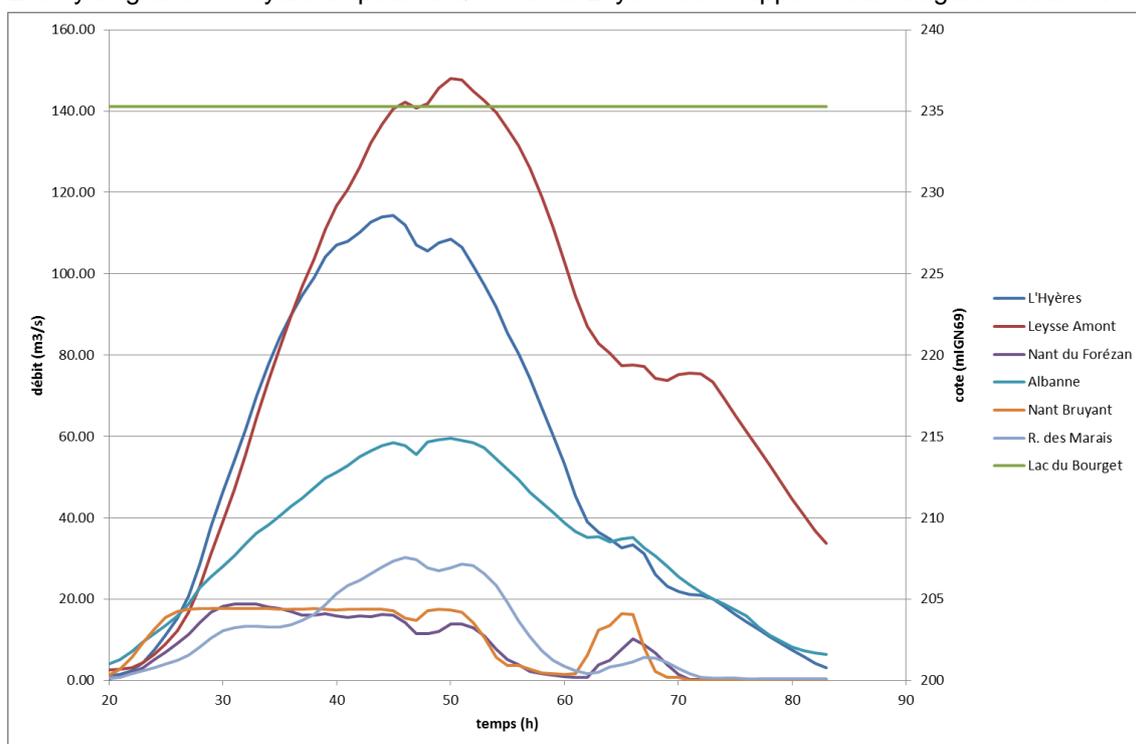
Figure 2 : Hydrogrammes Hydrolac pour la Q100 de la Leysse

Les hydrogrammes Hydrolac pour la Q100 de la Leysse sont rappelés sur la figure suivante :

Ces données Hydrolac correspondent aux dernières études hydrologiques disponibles, mais elles mériteraient à l'avenir d'être mises à jour pour intégrer également les données de crues récentes. Ces données Hydrolac semblent plutôt conservatives et sont basées sur l'épisode pluvieux de février 1990 multiplié par un facteur de 1.2.

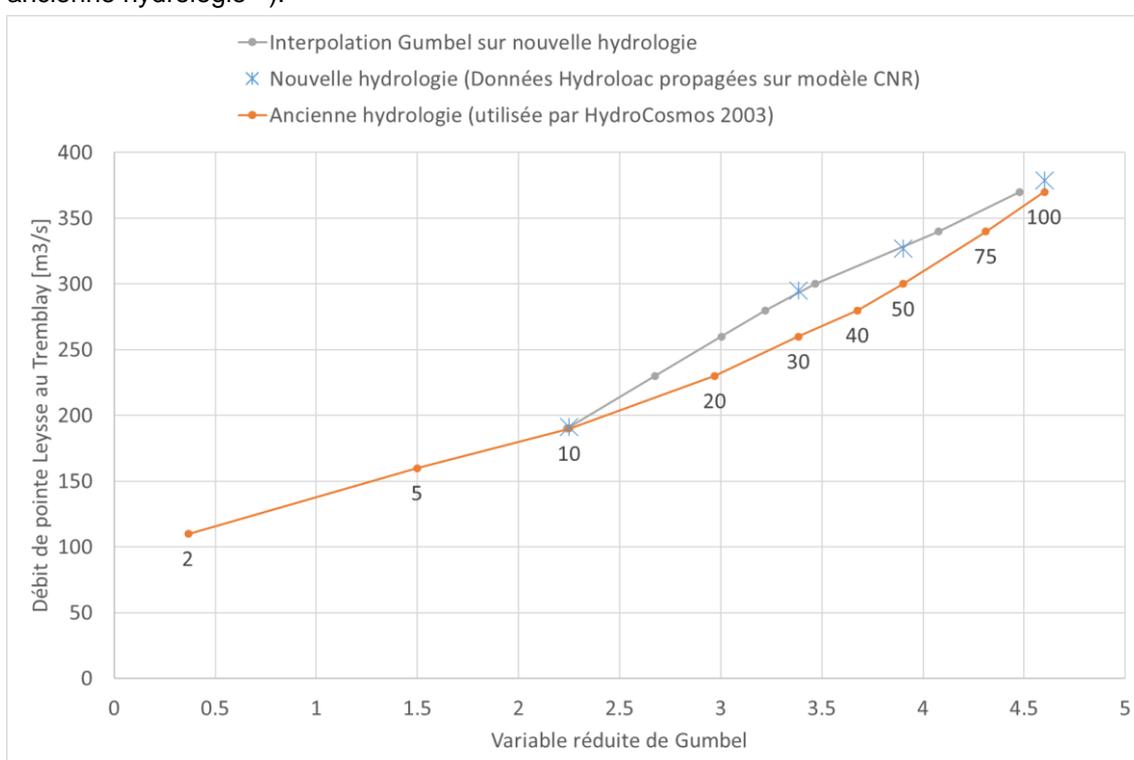
Figure 3 : Graphique Gumbel comparant l'hydrologie utilisée par HydroCosmos et les données Hydrolac propagées sur le modèle CNR (pont du Tremblay)

Le graphique suivant compare les données hydrologiques d'HydroCosmos (étude utilisée pour le bras de décharge, dit « ancienne hydrologie ») aux nouveaux débits estimés en propageant les données Hydrolac sur le modèle CNR utilisé dans le cadre de la présente EDD (dit « nouvelle hydrologie »). Les débits Q10 et Q100 changent à la marge mais les débits des périodes de retour intermédiaires sont plus élevés. La correspondance entre les périodes de retour (2, 5, 10... 75 et 100 ans) et la variable de Gumbel est affichée au niveau des points de la courbe orange (« ancienne hydrologie »).

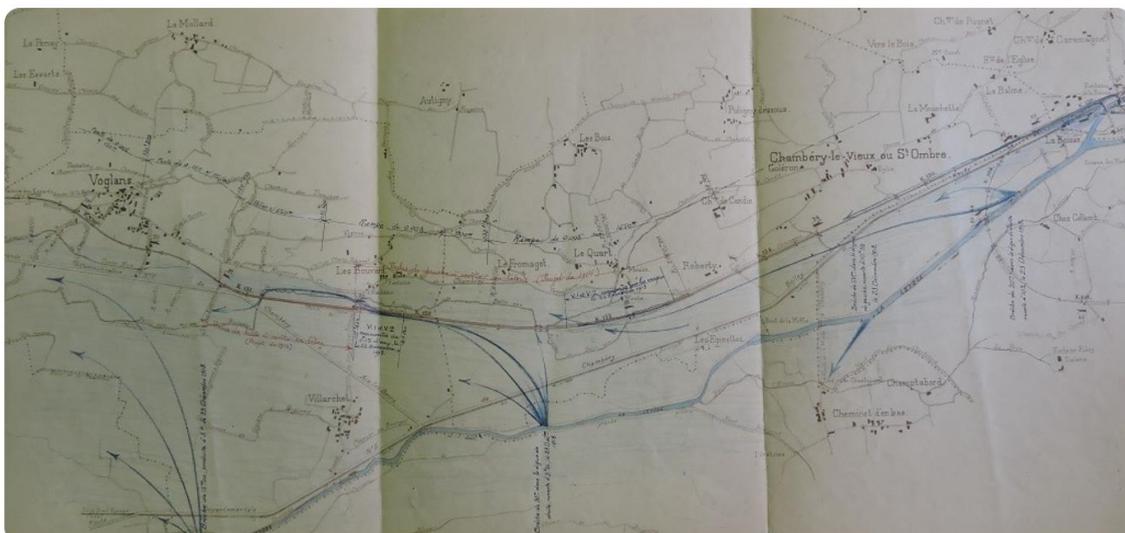
Figure 5 : Vue en plan des débordements de la crue de 1918

Les crues du début de 1875 et 1910 étaient probablement plus débordantes que la crue de 1990, comme peut en témoigner le plan historique des débordements de la crue de 1918.

En effet, en 1918 la Leysse a débordé en plusieurs points :

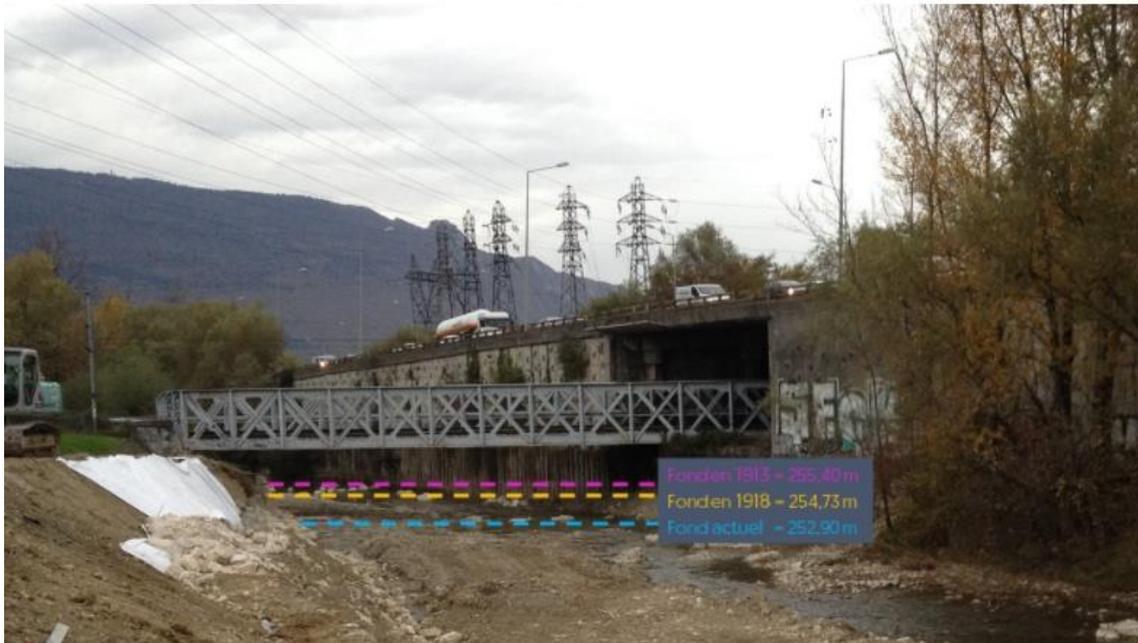
Figure 6 : Cote des fonds historiques de la Leysse, sous le pont SNCF dans la zone industrielle de Bissy à Chambéry

Par exemple, on peut constater sur la photo ci-dessous, sous le pont SNCF dans le secteur de la zone industrielle de Bissy à Chambéry qu'entre 1913 et aujourd'hui, le fond s'est enfoncé de 2.5 m.

Des données topographiques historiques ont ainsi été comparées avec des données actuelles du niveau du fond de la Leysse sur la base d'archives de 1875, 1913, 1918 et 1947. Ces cotes historiques du fond du lit de la Leysse comparées aux cotes actuelles au niveau des ponts afin d'avoir un référentiel stable dans le temps semblent indiquer qu'un enfoncement de la Leysse de 50 cm à 3 m s'est développé entre 1875 et aujourd'hui. La Leysse présente donc une incision a priori importante sur le secteur Chambérien.

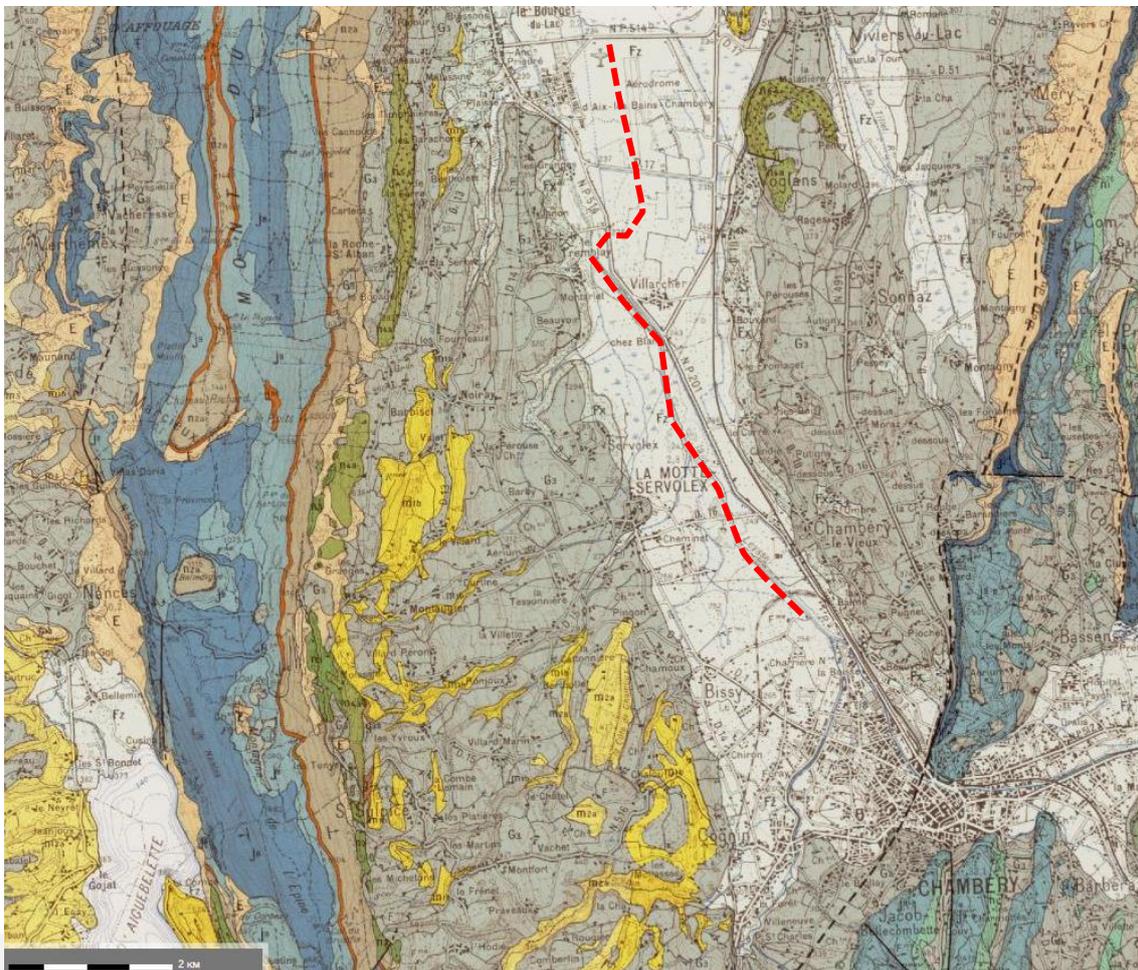
Figure 7 : Extrait carte géologique, feuille Chambéry au 1/50 000 – Source Infoterre

D'après la carte géologique, Feuille de CHAMBERY, au 1/50 000, les ouvrages étudiés se situent dans un contexte de formations alluvionnaires récentes recouvrant le fond de vallée liées au système fluvial de la Leysse.

Les versants de la vallée sont constitués de part et d'autre de formations morainiques recouvrant un substratum rocheux calcaire crétacé et molassique miocène.

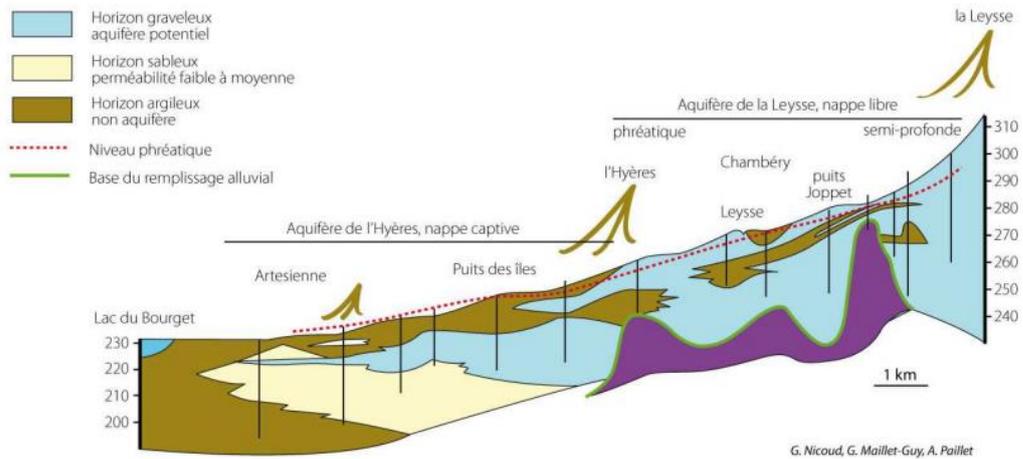
Figure 8 : Coupe longitudinale des eaux souterraines du bassin chambérien. Source : Nicoud, Maillet-Guy, Paillet.

La nappe, quant à elle, se divise en deux parties comme le présente la figure ci-dessous :

L'aquifère de la Leysse démarre au débouché de la Leysse dans la plaine, au niveau de Saint-Alban-Leysse. Il englobe l'aquifère de l'Albanne qui rejoint la Leysse au niveau de Chambéry. Cette partie est libre et principalement composée d'horizons graveleux.

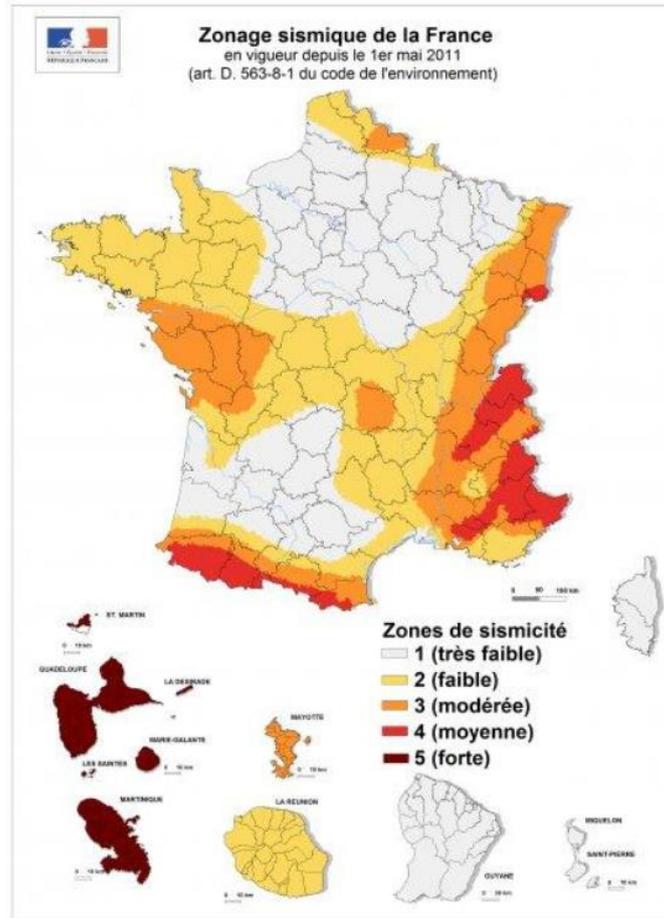
Figure 10 : Zonage sismique en France (entrée en vigueur le 1er mai 2011) (d'après l'article D.563-8-1 du code de l'environnement)

La figure suivante présente les échelles de magnitudes, d'intensité et le zonage sismique en vigueur en France jusqu'au 22 octobre 2010, ainsi que la carte du nouveau zonage depuis cette date. La carte suivante présente les zones de sismicité au niveau de Rhône Alpes suivant cette nouvelle réglementation. En référence à cette carte on note que le secteur de Chambéry se situe dans une zone de sismicité moyenne.

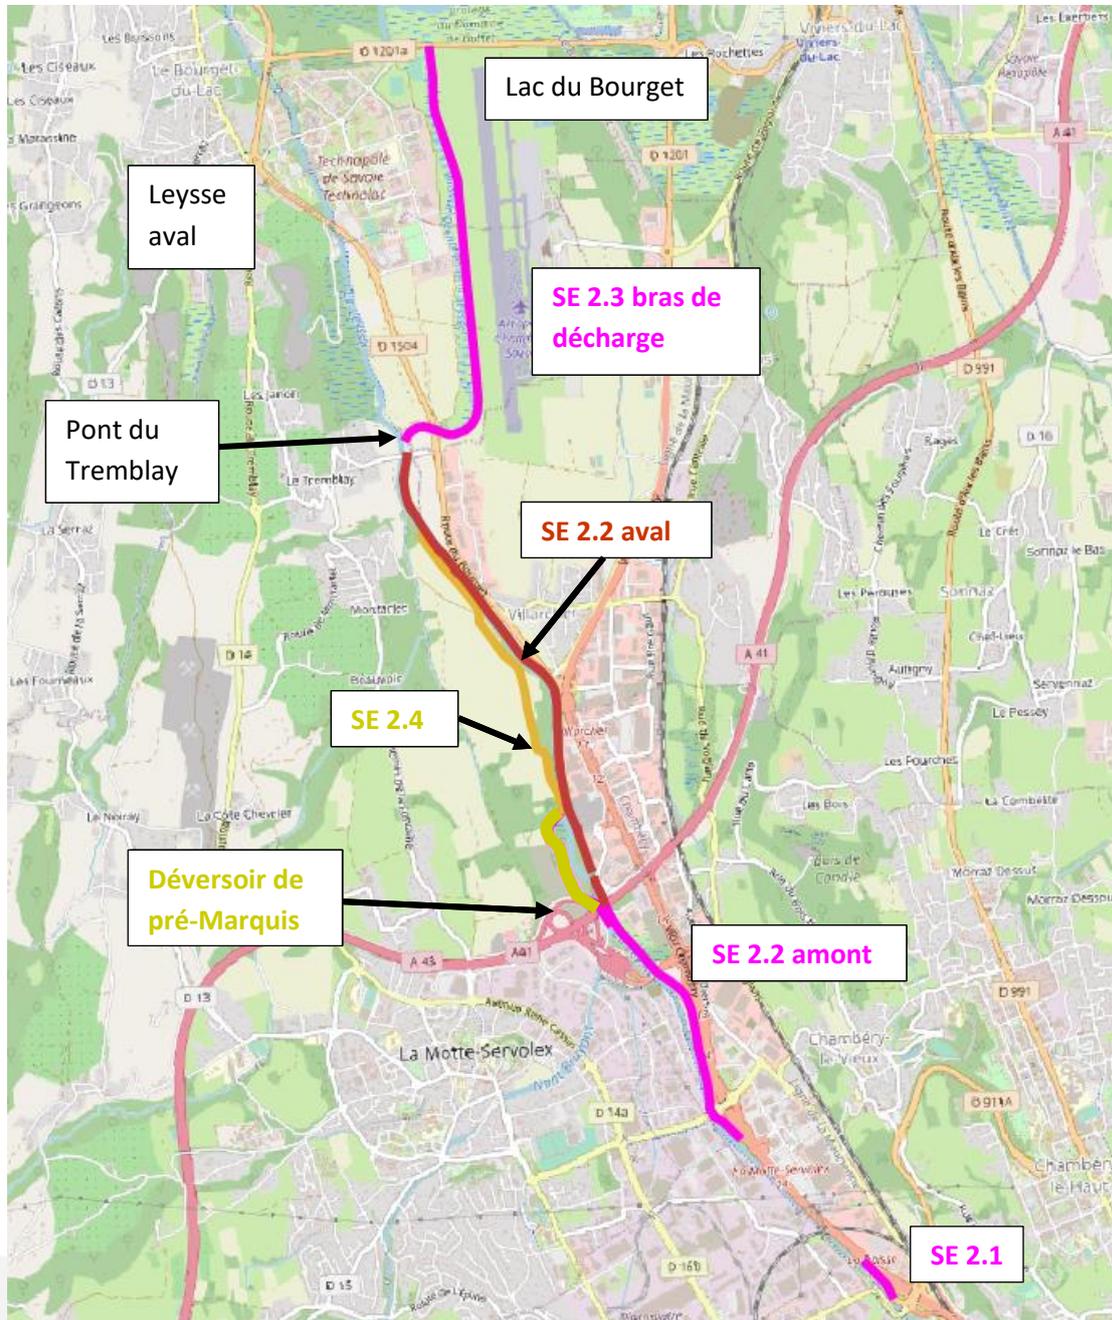
Figure 14: Localisation du dispositif de protection concerné par l'étude de dangers (SE 2.4 et SE2.2 aval objet des travaux de la présente EDD).

Les 5 sous-systèmes du SE 2 sont considérés comme des « tronçons homogènes », et donneront pour chacun la définition d'un niveau de sureté et d'un niveau de danger. Dans le cadre des projets de confortements et pour prendre en compte les spécificités locales, des calculs de justification ont été menés dans les études de confortement, ces études ont été réalisées en :

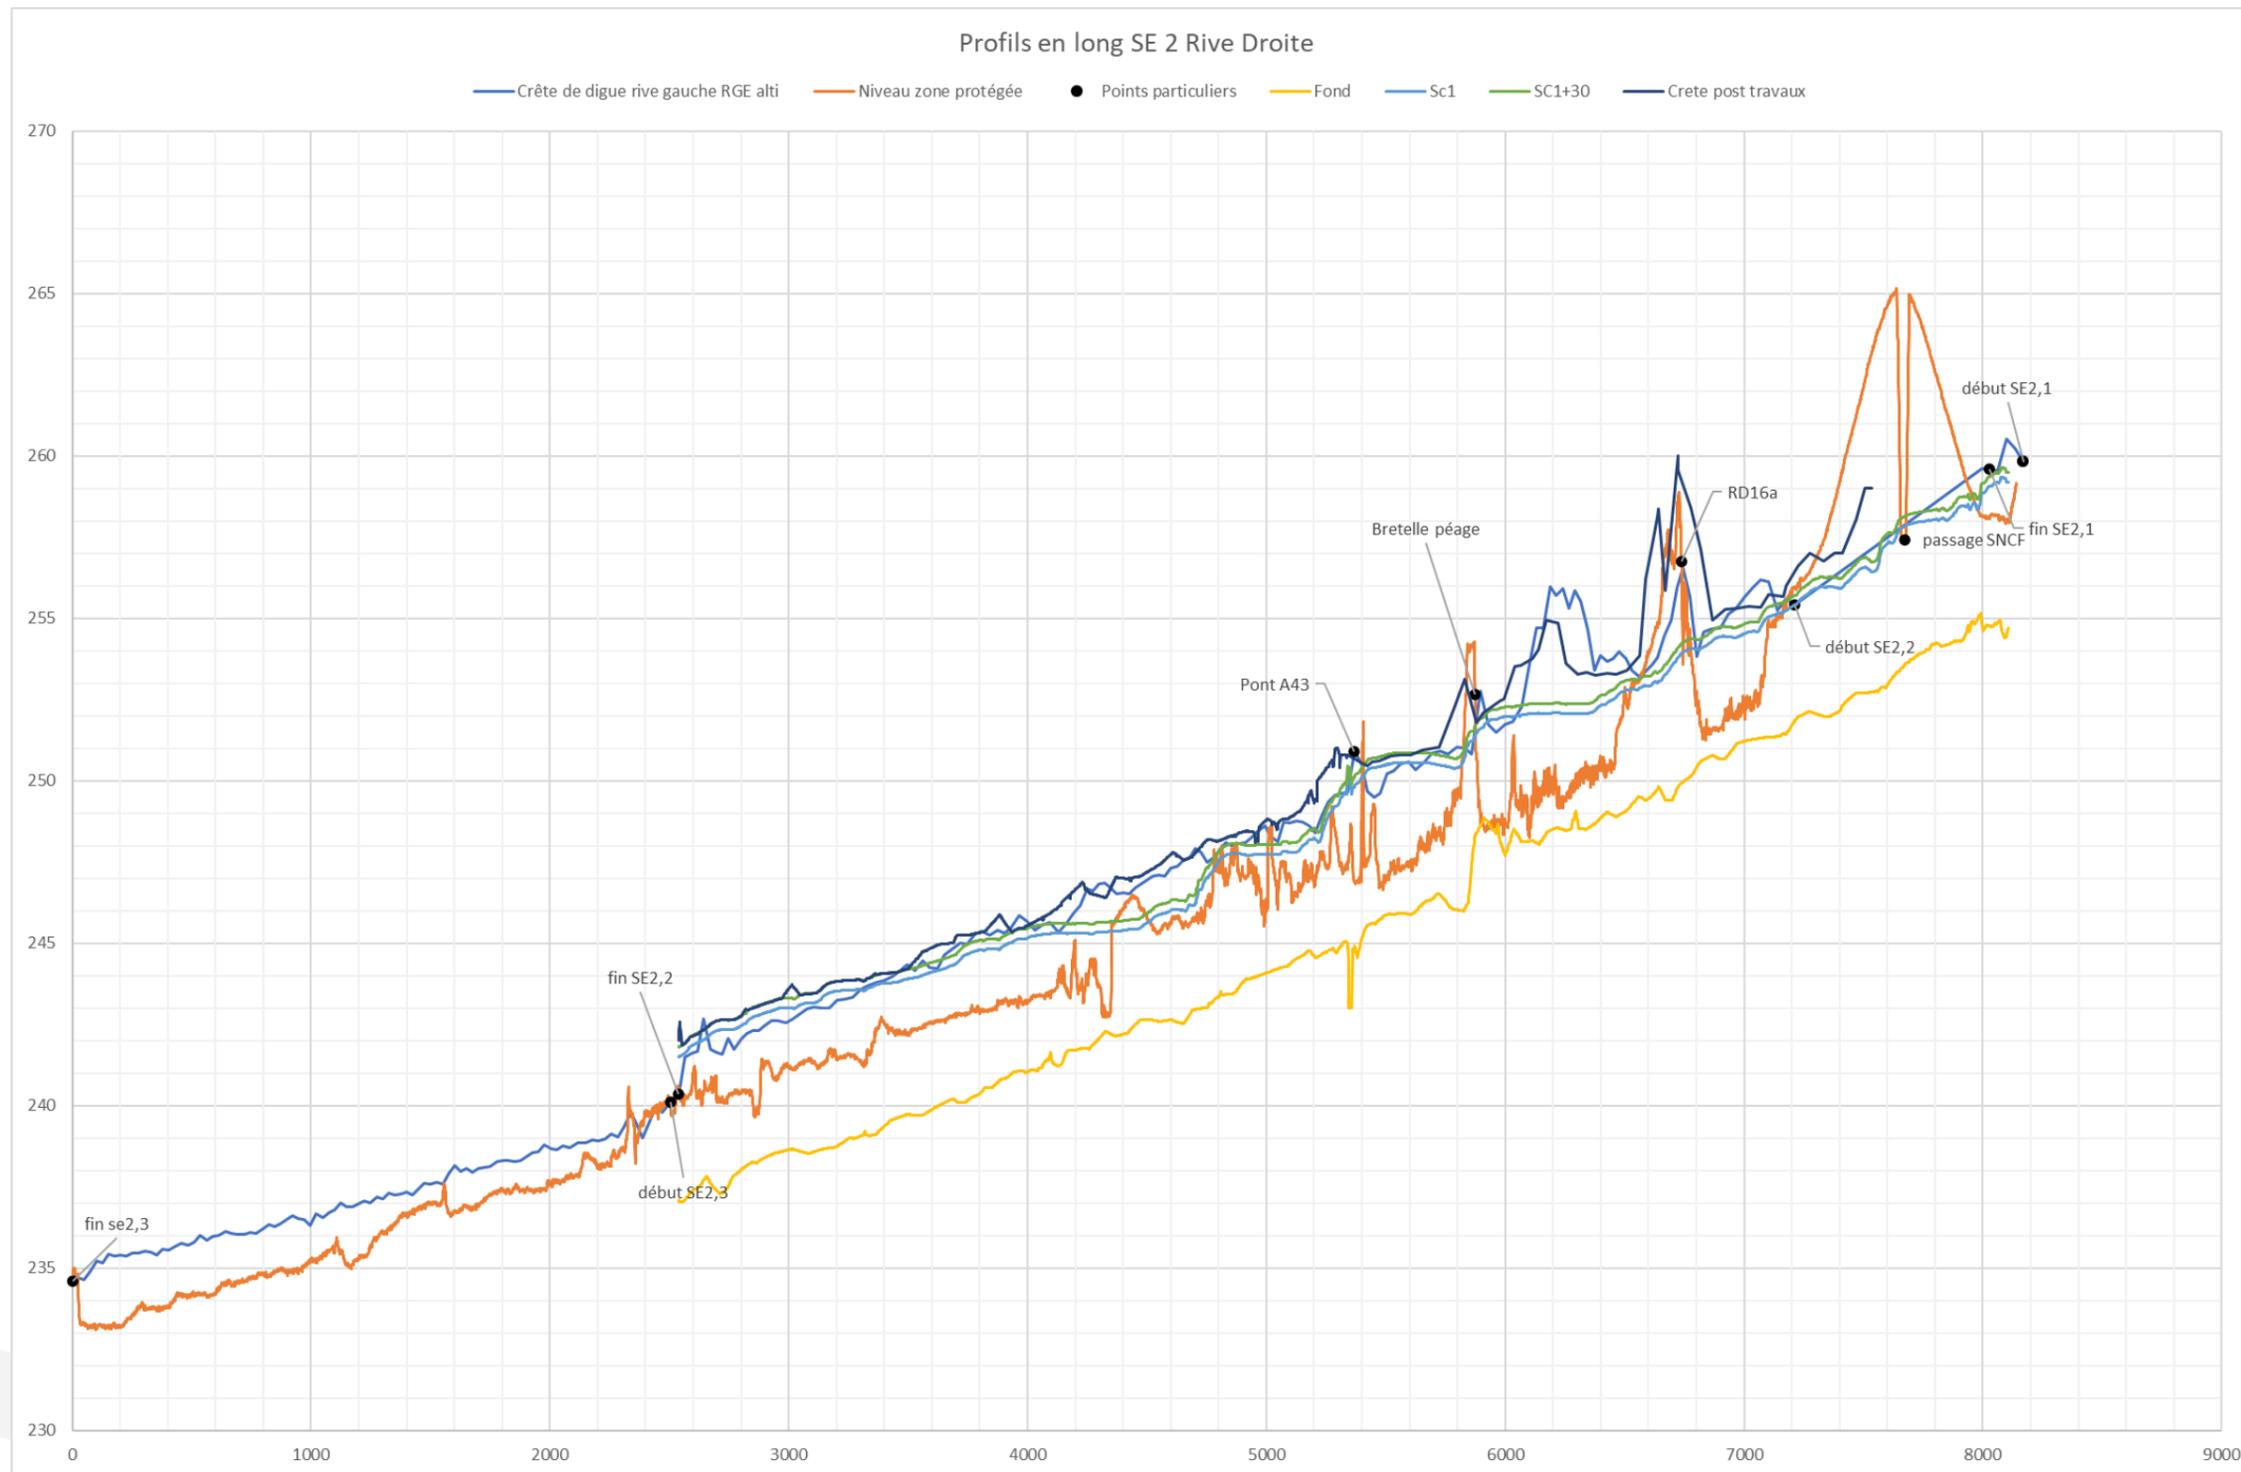
Figure 16: Profil en long Crête RD et niveau zone protégée

Les ouvrages projetés sont calés à la cote Q100+30cm à minima, ou au niveau de la crête de digue actuelle.

Au droit des seuils et des raccords, des écarts ponctuels entre ces niveaux existent par la contrainte de la linéarité de la crête de digue, du fait de sa fonction de piste cyclable qui nécessite toute rupture brusque.

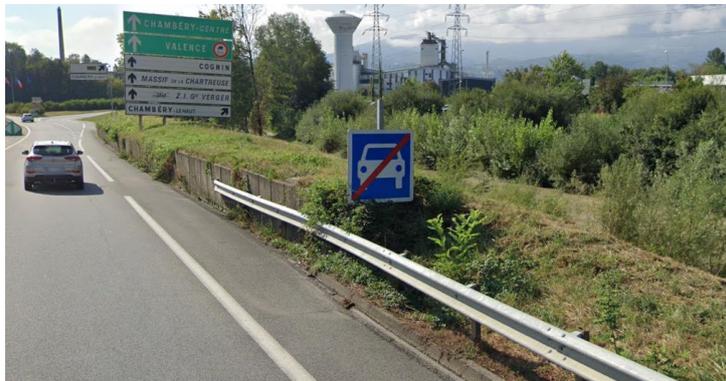
Figure 18: Vue générale du SE 2.1 depuis l'aval

- D'un merlon de terre raidi par un muret côté bretelle (5 m de large hauteur/TN environ 1 m)
- D'un merlon de terre végétalisé (15 à 20 m de large hauteur/TN environ 1 m)
- D'un merlon de terre avec géomembrane dans la partie étroite dans la zone d'extrémité aval

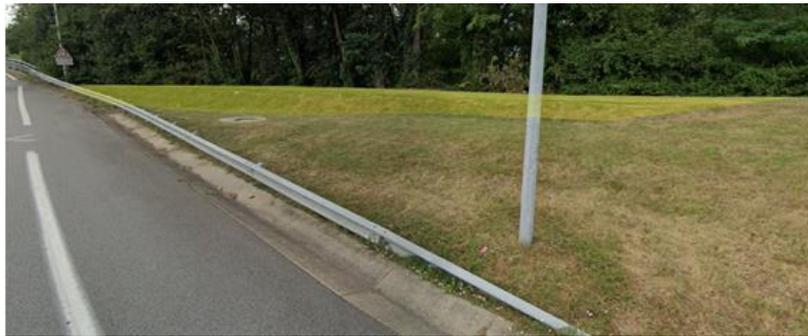
Figure 20: Merlon de fermeture amont du SE 2.1

- A l'amont le merlon se raccorde naturellement au TN
- A l'aval la bretelle d'accès à Chambéry depuis la VRU entaille le talus aval de la digue. Le talus est raidi et tenu localement par un muret en béton qui ne présente pas de signe de désordres (fissures, traces d'écoulement...). Ce profil a été intégré par le Maître d'œuvre agréé digue dans le cadre de la réfection de l'ouvrage en 2018. C'est pourquoi une géomembrane étanche a été disposée sur le parement aval de l'ouvrage.

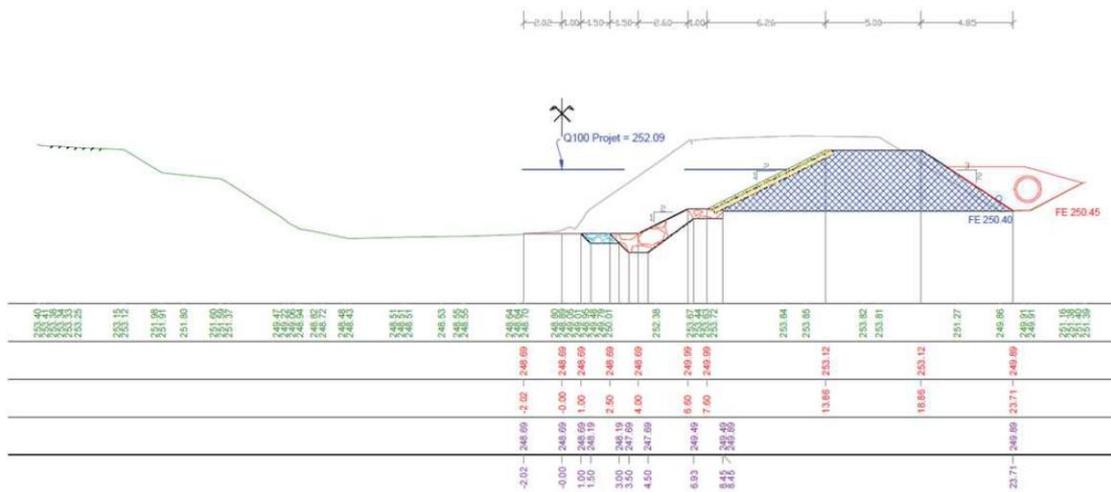
Figure 4 : Extrait du profil en travers RD97 (doc 308B LOT2 IER PT – TC1 P88 P110)

Figure 29 : Coupe en travers des reprises de digue en RD (Alpes, Rapport G3 - STABILITE DES DIGUES EN RIVE DROITE PROFIL P97 NT3-A1410059B)

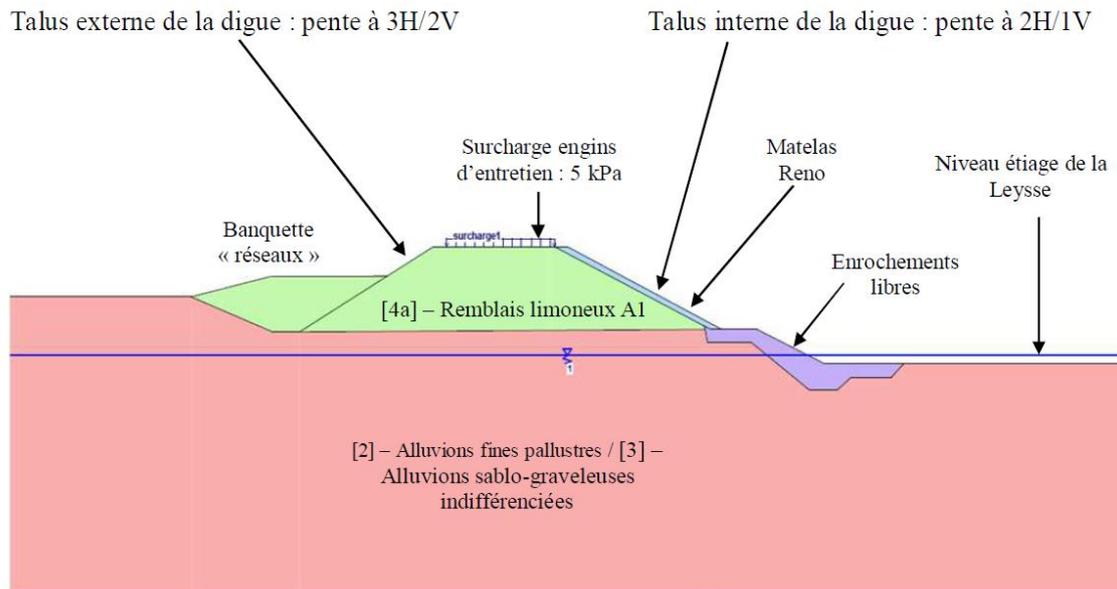
Figure 5 : Profil de calculs situation durable de la digue Rive droite

Figure 30 : Coupe en travers justification stabilité (Alpes, Mission G3 pour Famy NT2 A1410059B - STABILITE DES DIGUES EN RIVE DROITE ENTRE LES PROFILS P107 ET P110)

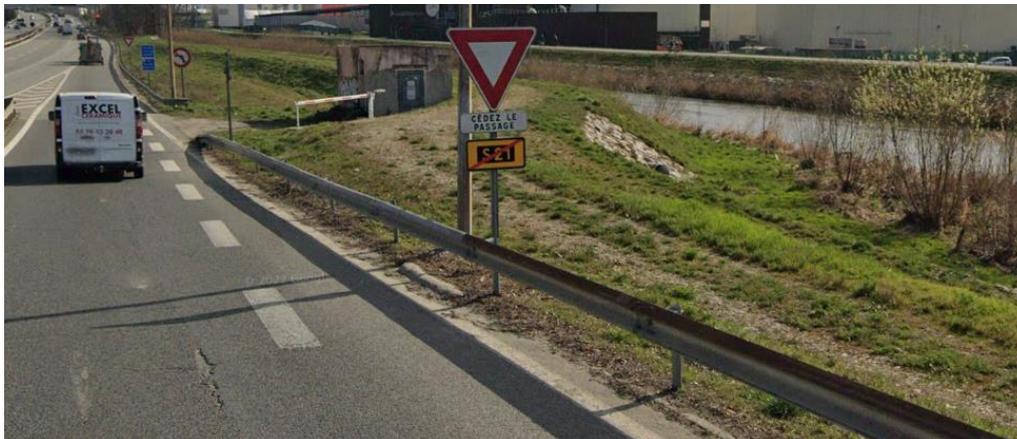
Figure 31 : Raccordement du SE 2.2 amont au TN

Le SE 2.2 amont se raccorde au SE 2.2 aval dans la continuité sous le pont de l'A41. Côté amont le SE 2.2 se raccorde au terrain naturel « en sifflet ».

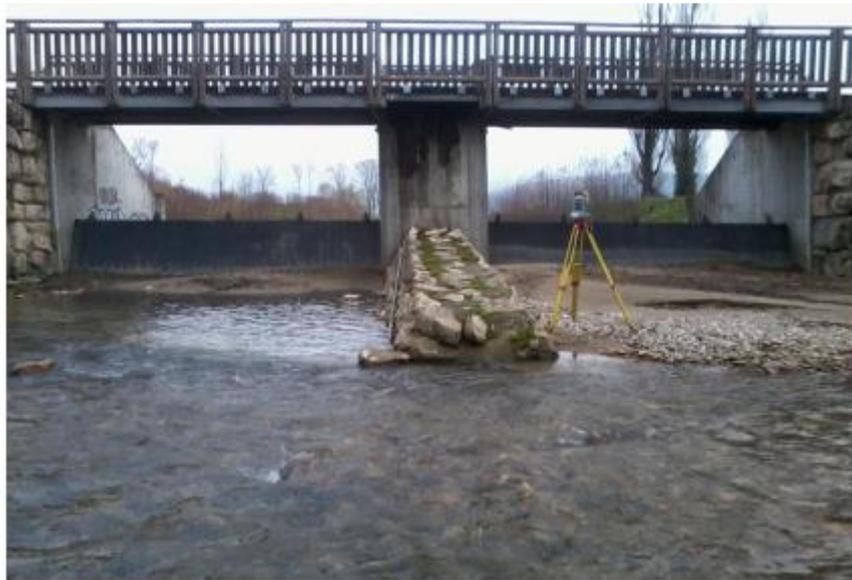
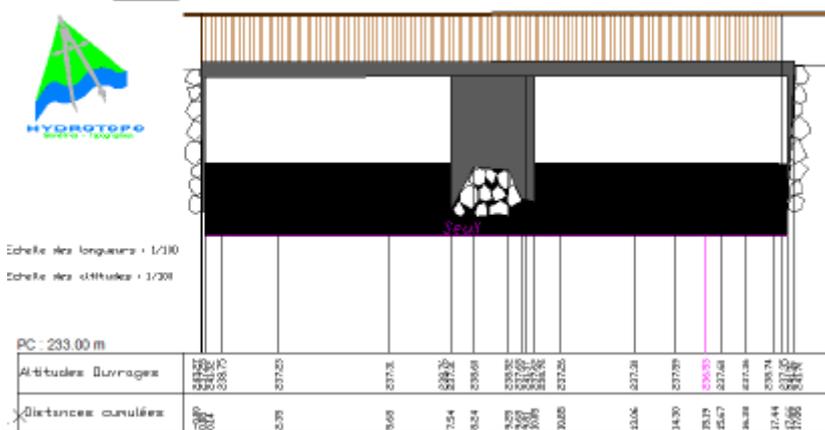
Figure 32: Photo et profil en travers topographique – Ouvrage d'alimentation du bras de décharge

Un ouvrage d'alimentation d'un bras de décharge a été réalisé en aval du pont Tremblay (entre les systèmes SE2.2 et SE2.3), l'objectif du bras étant de diminuer les débits dans la Leysse en aval, et ainsi mieux protéger la zone de Savoie Technolac. L'ouvrage est constitué de 2 vannes clapets déversant de 1.5 m de hauteur par 7.5 m de largeur. Les clapets initialement en position haute, s'abaissent automatiquement et progressivement à partir d'un débit de 280 m3/s dans la Leysse au pont du Tremblay afin de maintenir au maximum 240 m3/s dans la Leysse en aval du bras de décharge.

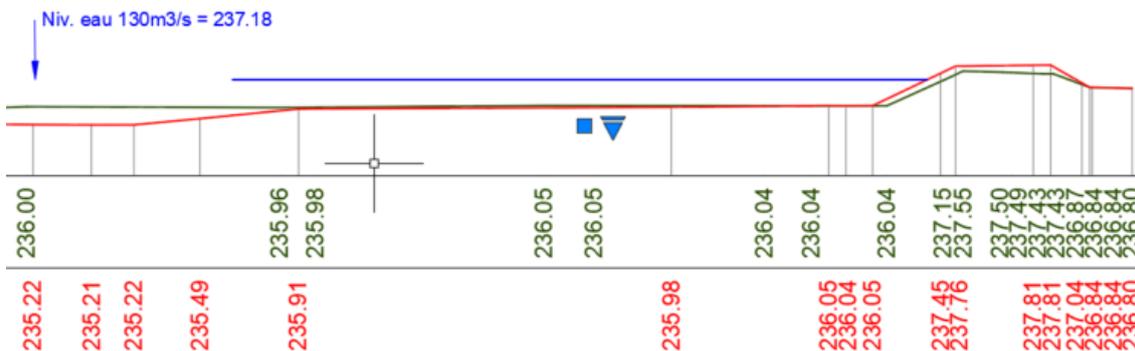
Figure 33: Profil CD49 Récolement FAMY 130 m3/s et revanche 73cm

Digue en matériaux limoneux de 1.5 m à 2 m de hauteur, pour une largeur en crête moyenne de l'ordre de 3 à 4 m en moyenne.

Nota : Comme évoqué dans le chapitre précédent le mode de fonctionnement des clapets n'amène à alimenter le bras de décharge qu'avec des débits de l'ordre de 45 m3/s revenant soit une quasi-absence de mise en charge de la section présentée ci-dessus.

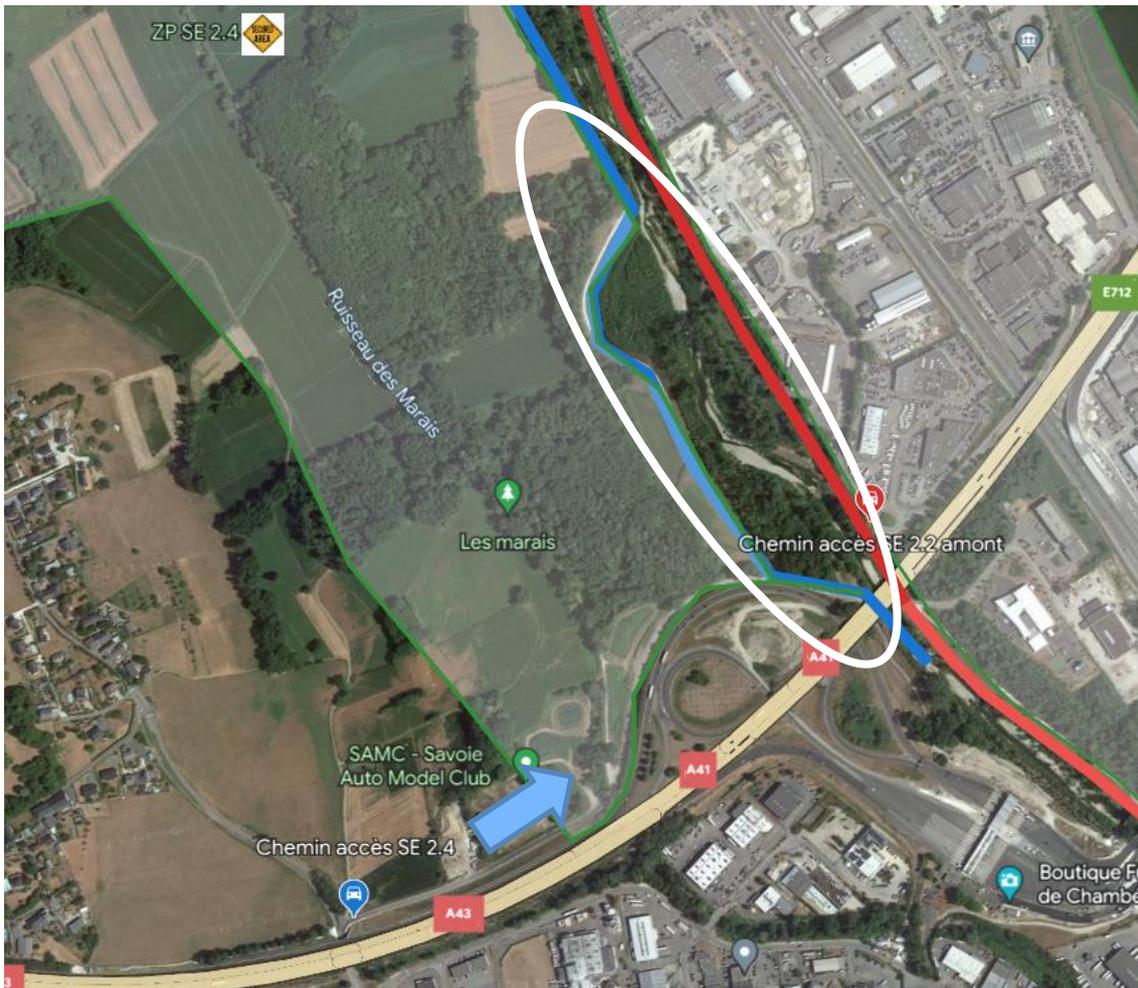
Figure 39 : Déversoir des Marquis réalisé en 2019 et chemin d'accès par « chemin de pré-marquis »

Le SE 2.4 a fait l'objet d'une phase de travaux en 2019 consistant en la réalisation du déversoir des marquis.

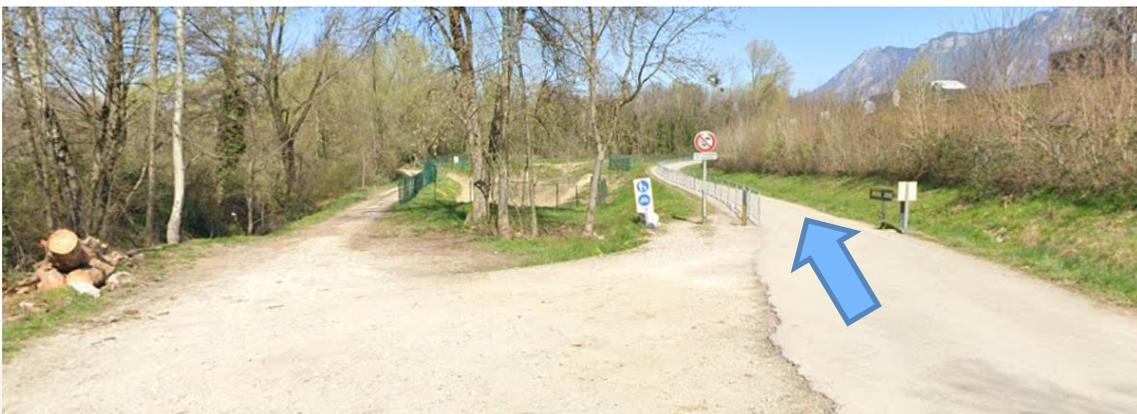
Figure 40: Accès SE 2.4 via « chemin de pré-marquis »

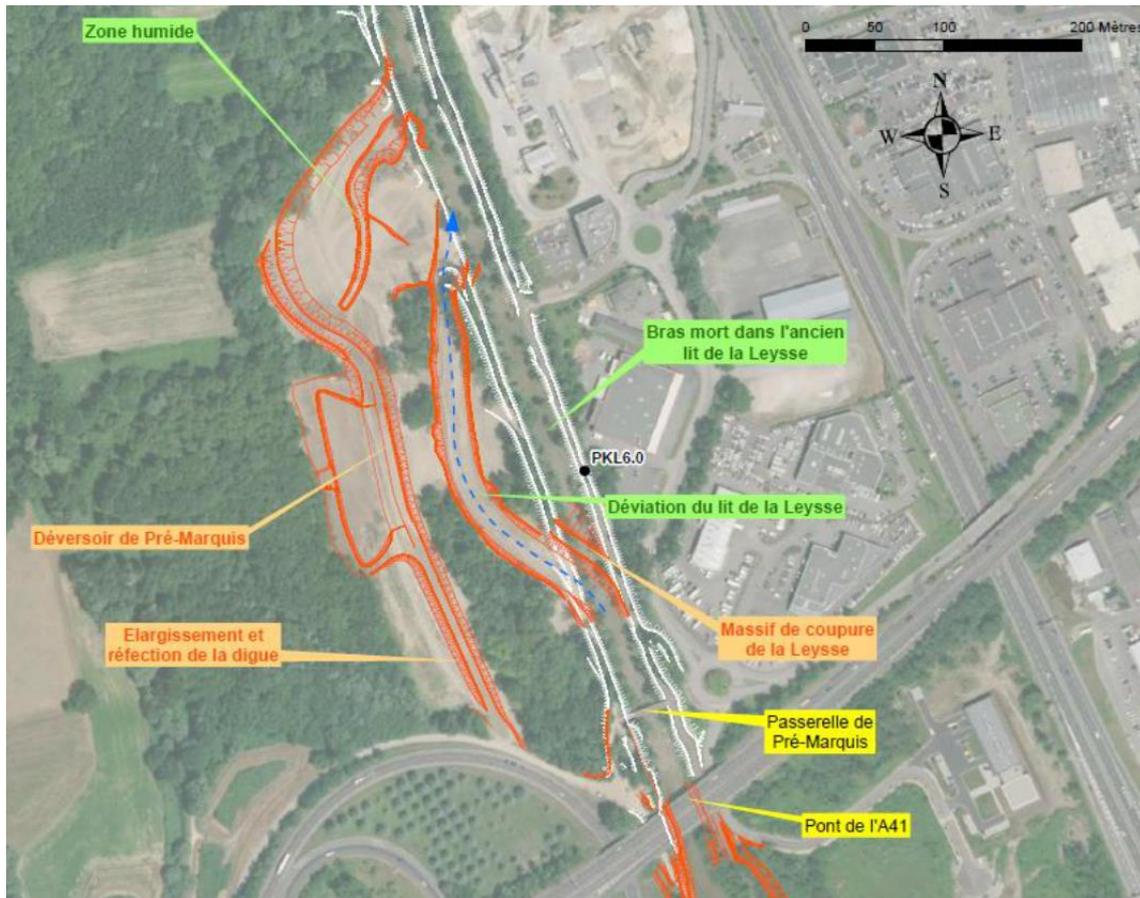
Figure 41 : Vue en plan de l'aménagement du déversoir du Pré-Marquis SE 2.4 (Alpes, Mission G3 - STABILITE DES DIGUES AU PROFIL P126, 2016)

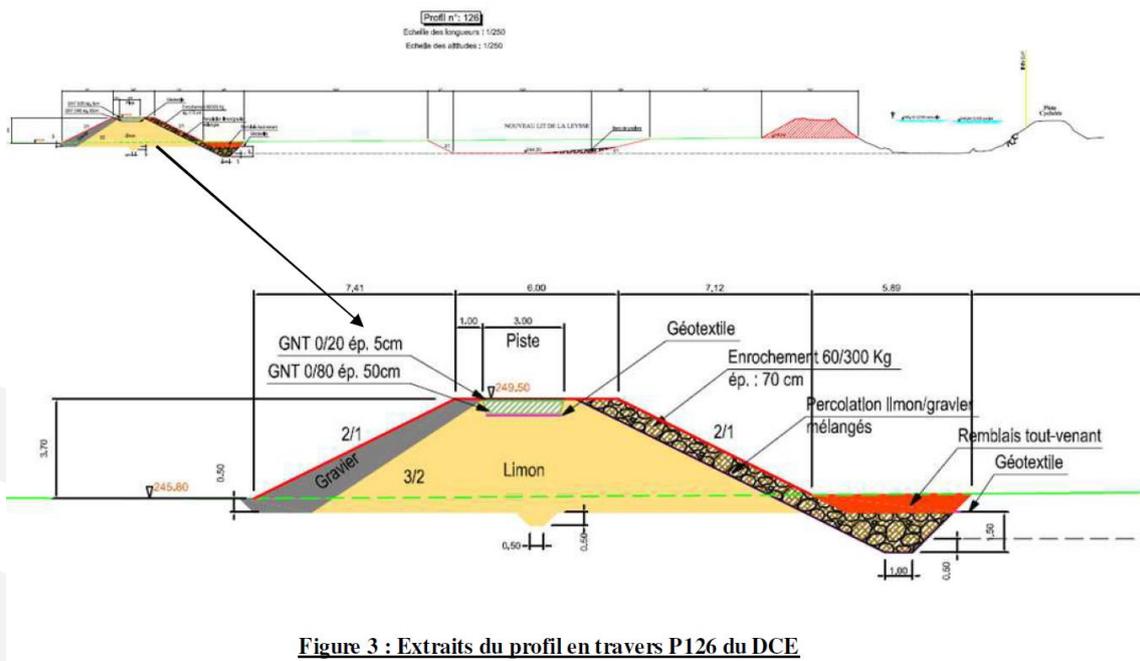
Figure 42 : Coupe en travers DCE Modification SE 2.4 (Alpes, Mission G3 - STABILITE DES DIGUES AU PROFIL P126, 2016)

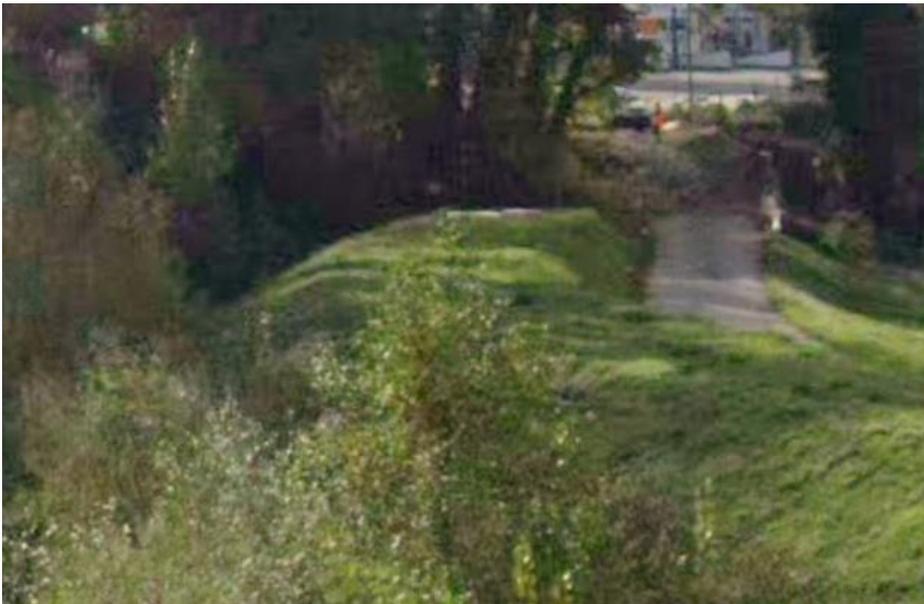
Le raccordement au terrain naturel se fait par arrivée dans le Lince en partie aval et par connexion au remblai des clapets côté amont, l'ensemble ne présente pas de signe de dysfonctionnement.

Figure 44 : Raccordement au terrain naturel en amont du SE 2.4

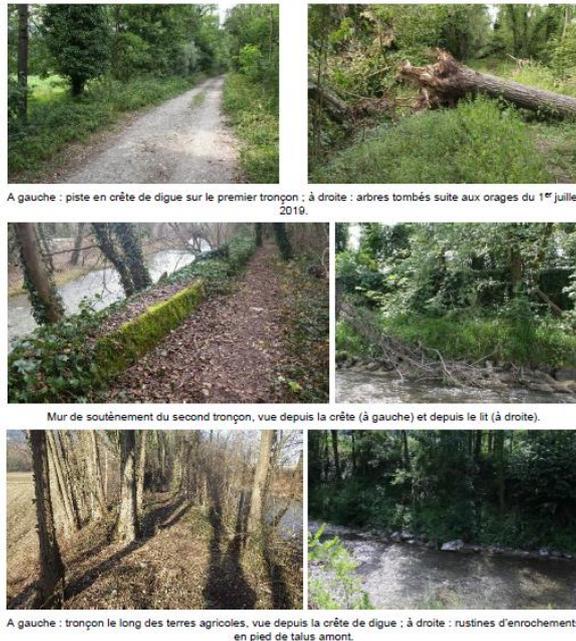
Figure 45: Photos SE 2.2 aval avant travaux

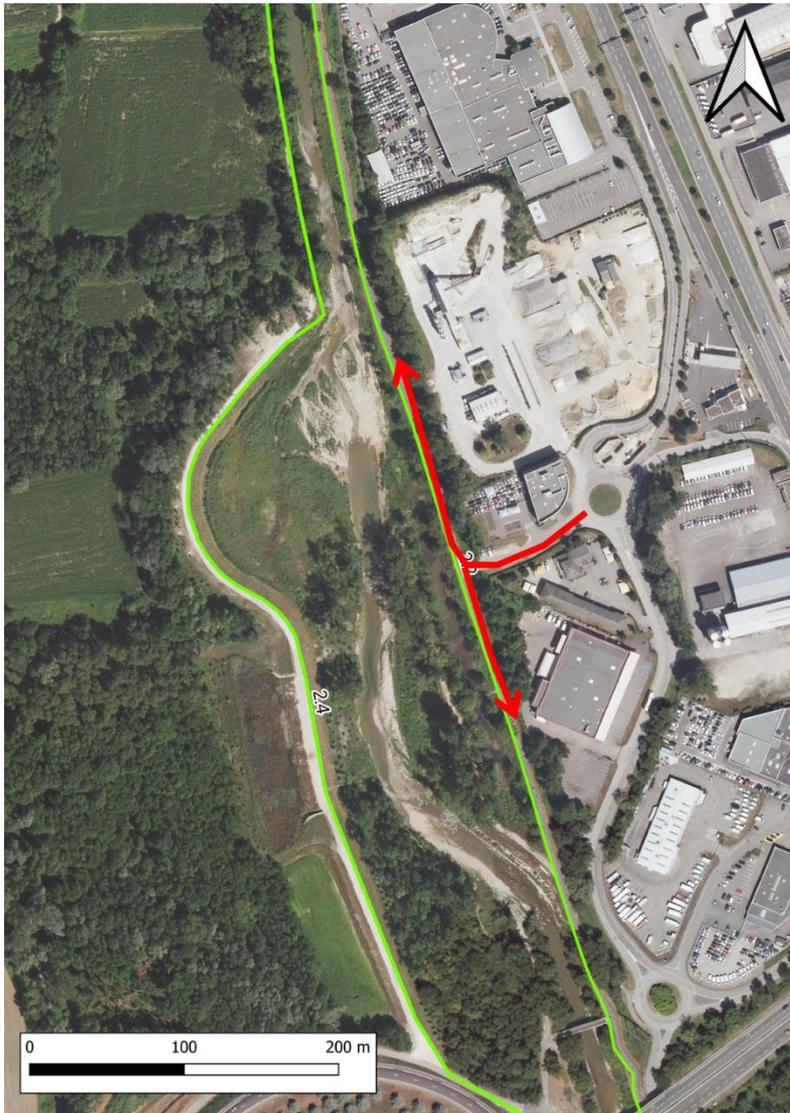
Figure 46: Vue en plan et chemin d'accès amont SE 2.2 aval

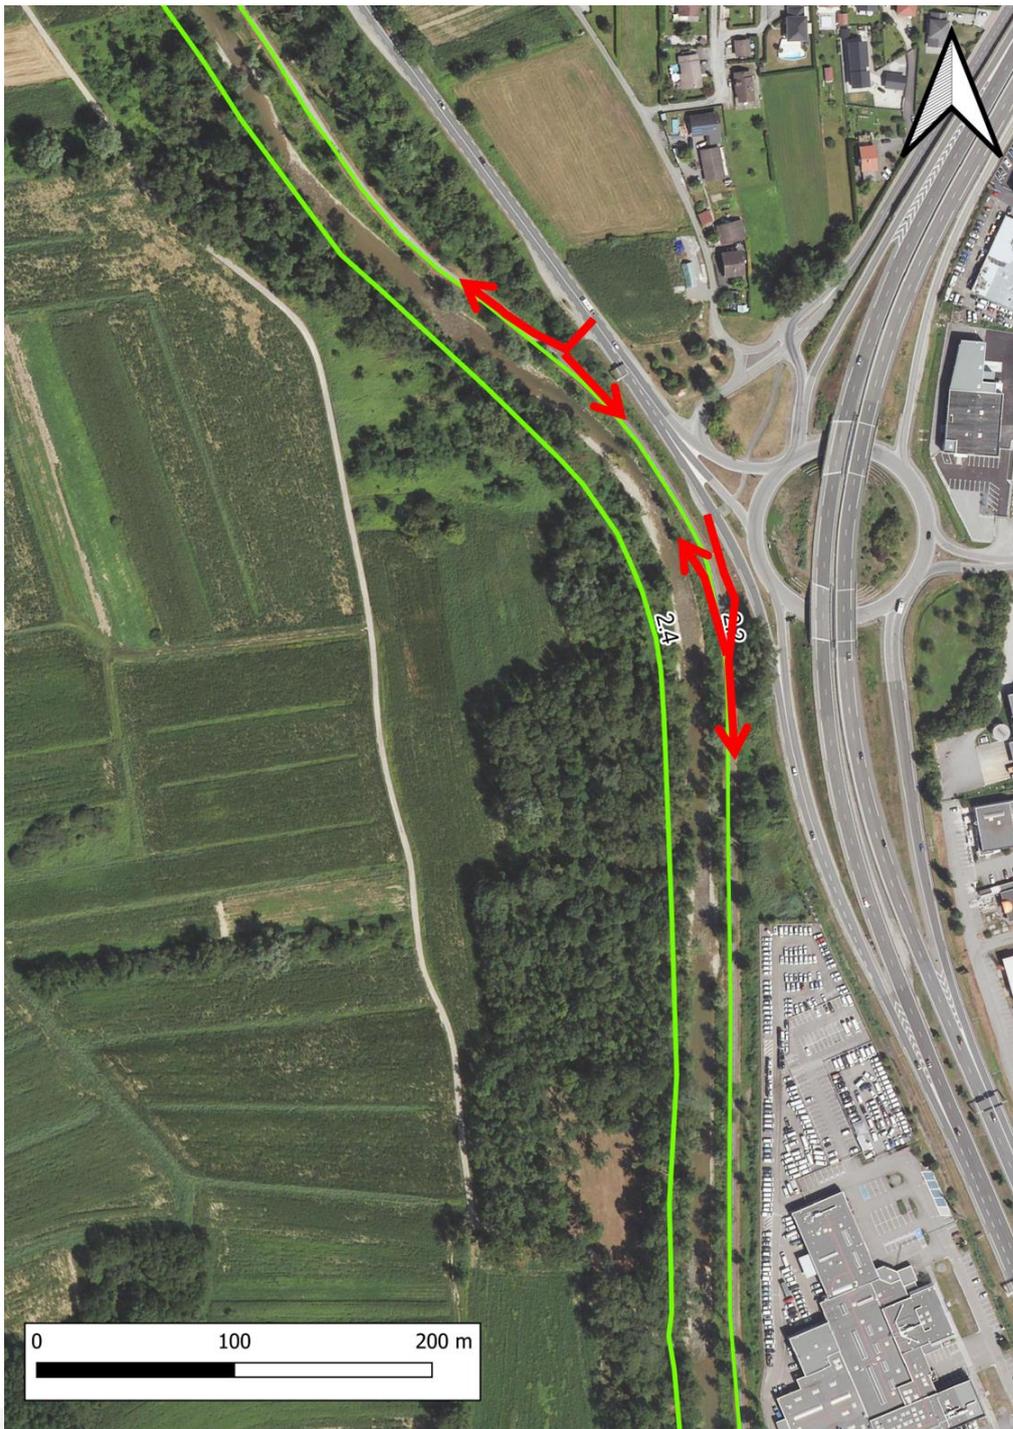
Figure 47: Vue en plan et chemin d'accès SE 2.2 aval
