SE2 - Mise à jour de l'Etude de  
Dangers 2019 / travaux de  
Securisation du SE2.2 aval et SE 2.4

Document B analyse des risques et justification des performances

Intitulé du Projet : Mise à jour de l'EDD du SE 2 pour travaux

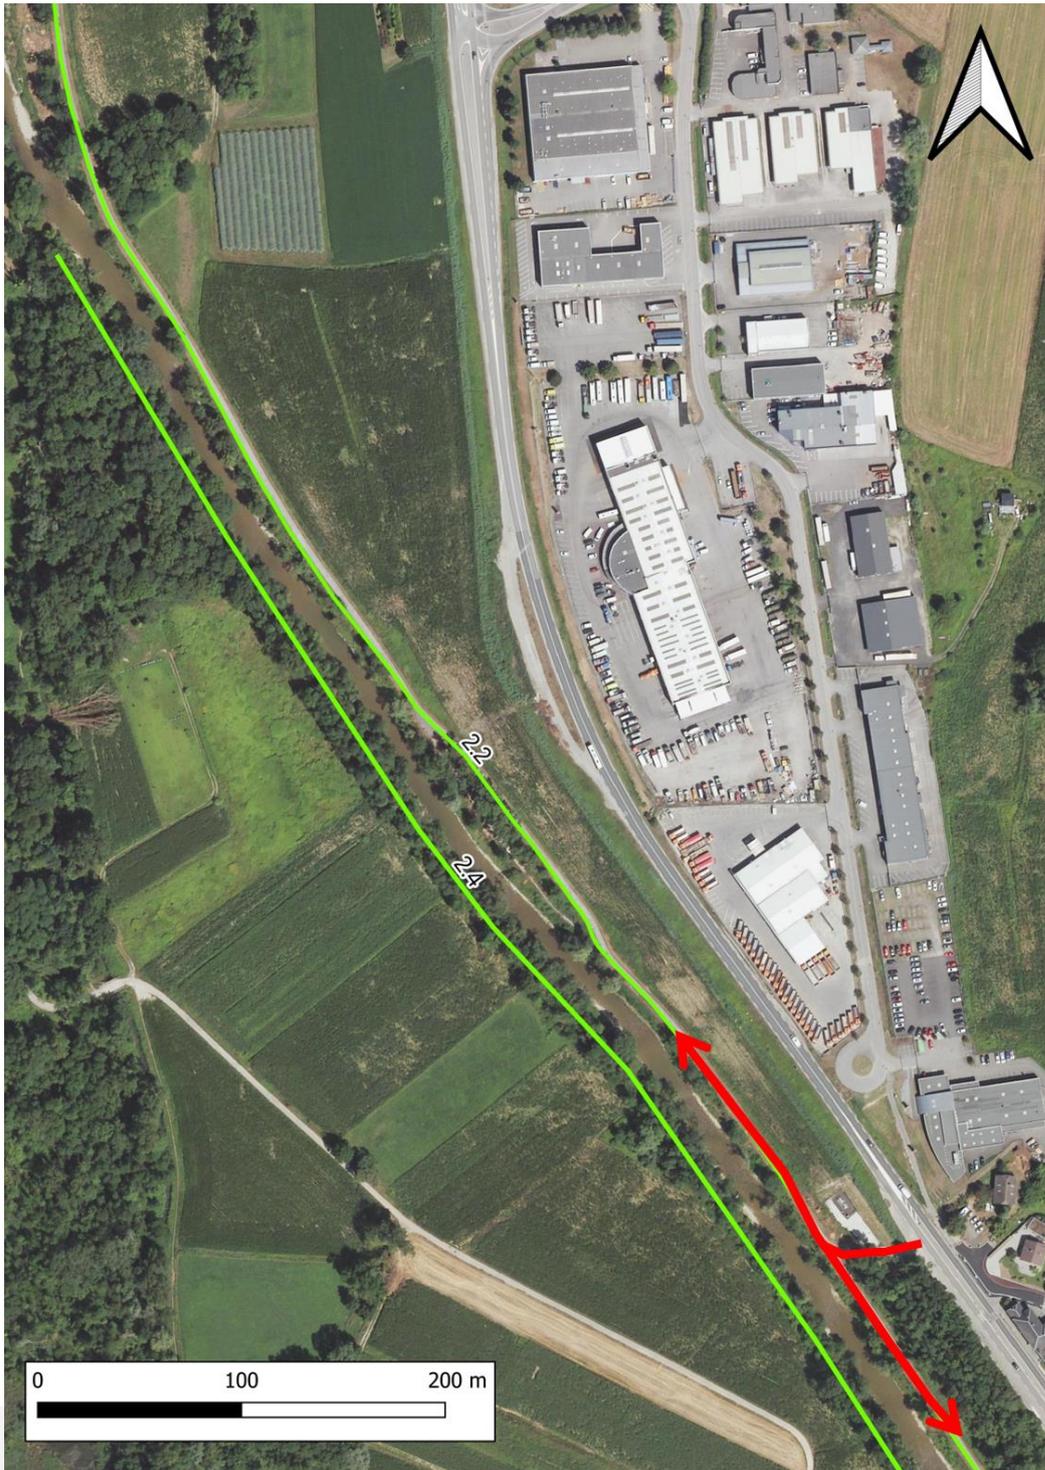
Figure 48: Vue en plan et chemin d'accès SE 2.2 aval

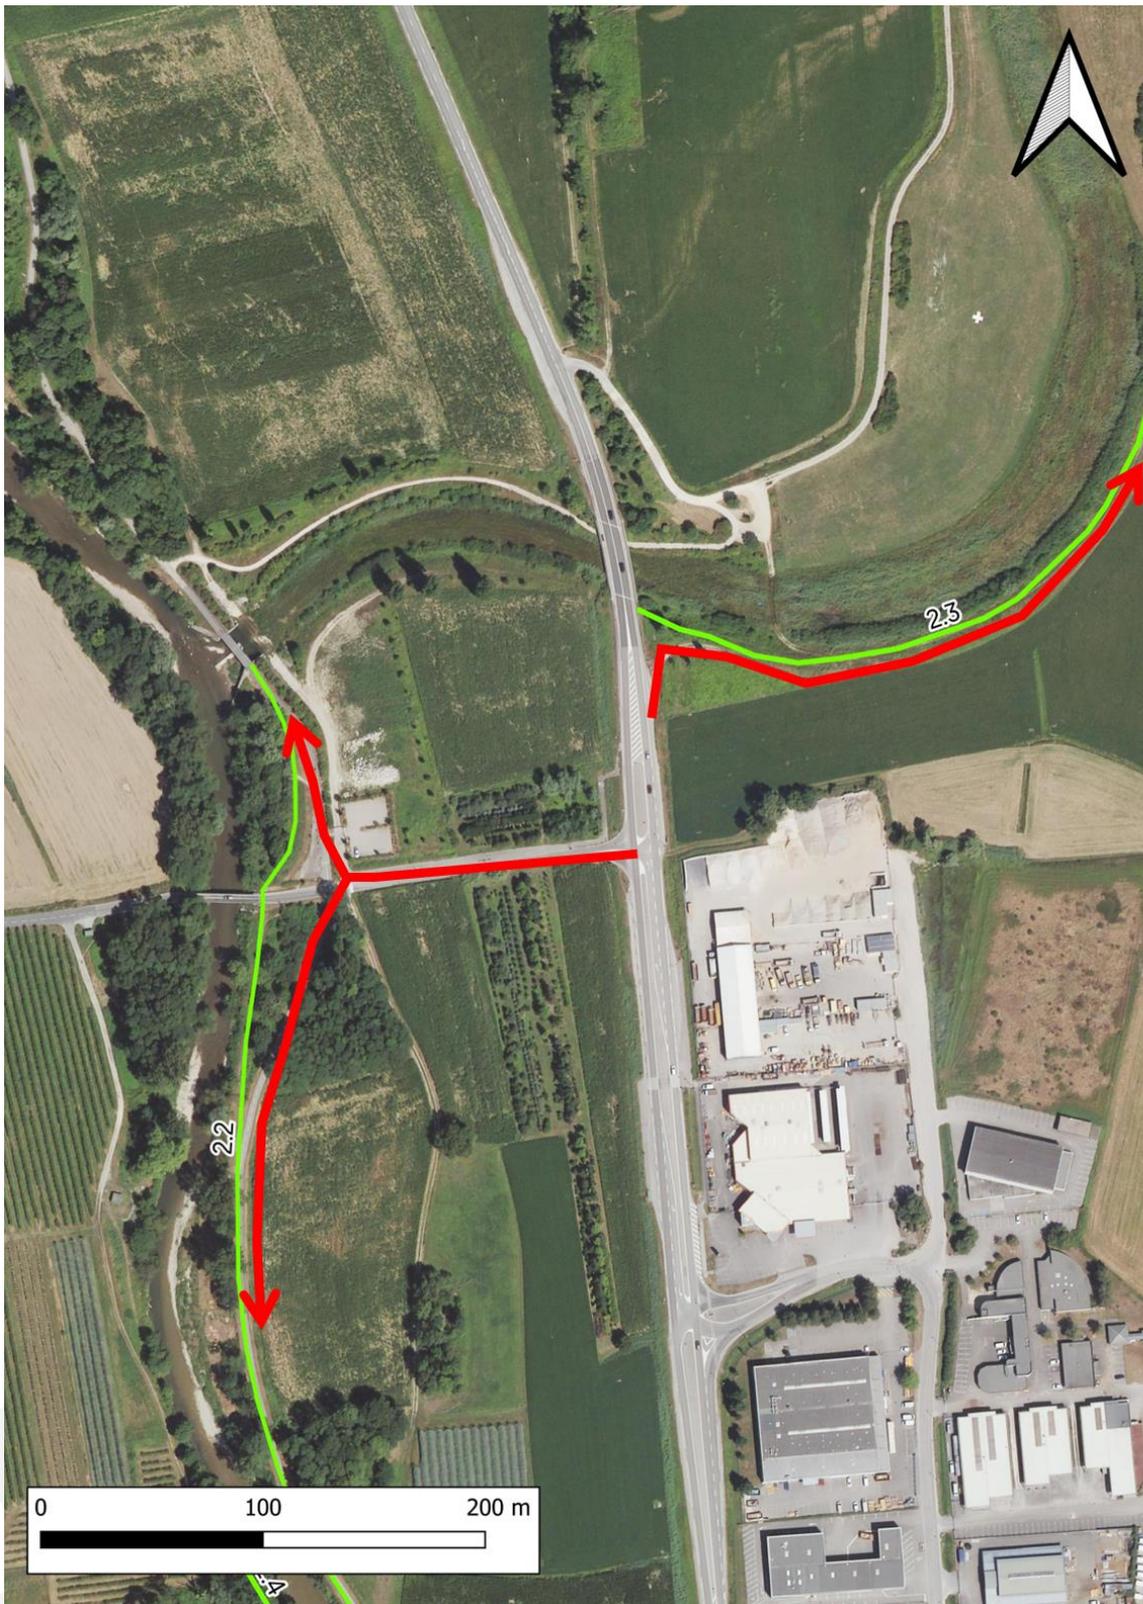
Figure 49: Vue en plan et chemin d'accès aval SE 2.2 aval et SE 2.3

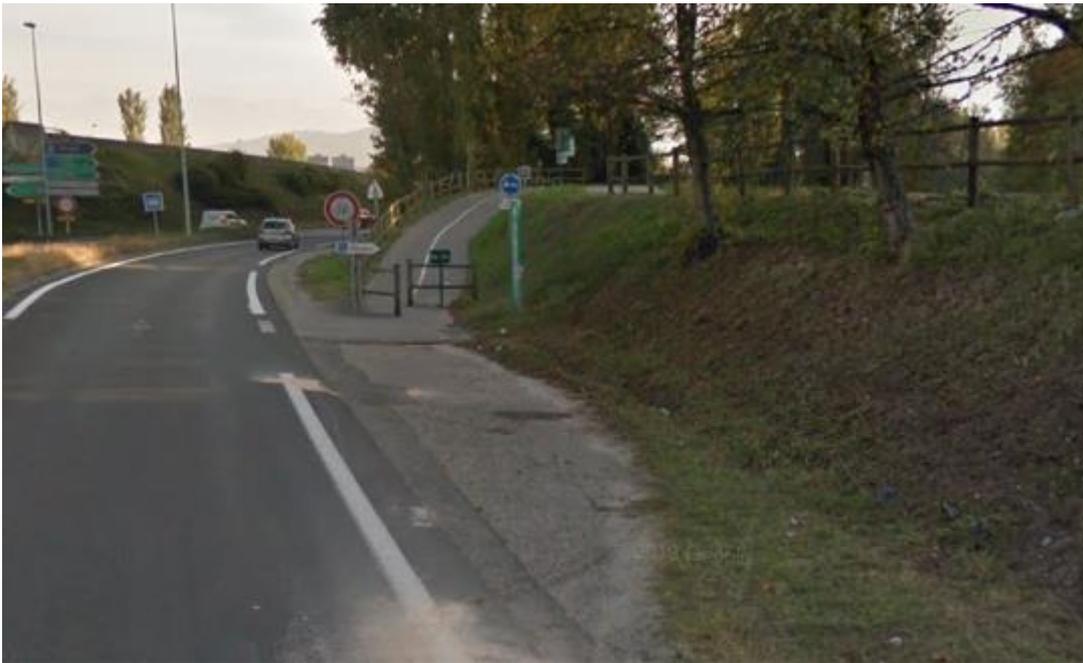
Figure 50: chemin d'accès SE 2.2 aval depuis rond-point de Villarcher

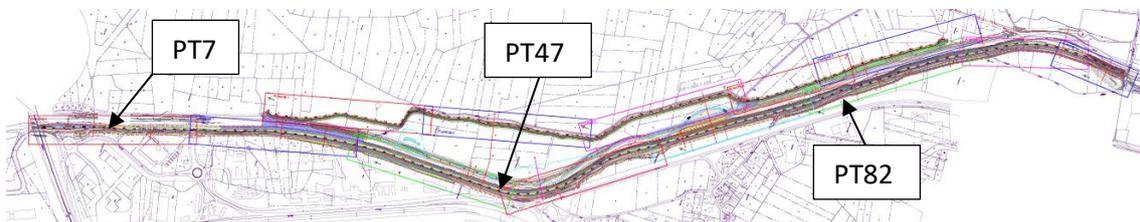
Figure 51: Vue en plan PRO et implantation des profils en travers

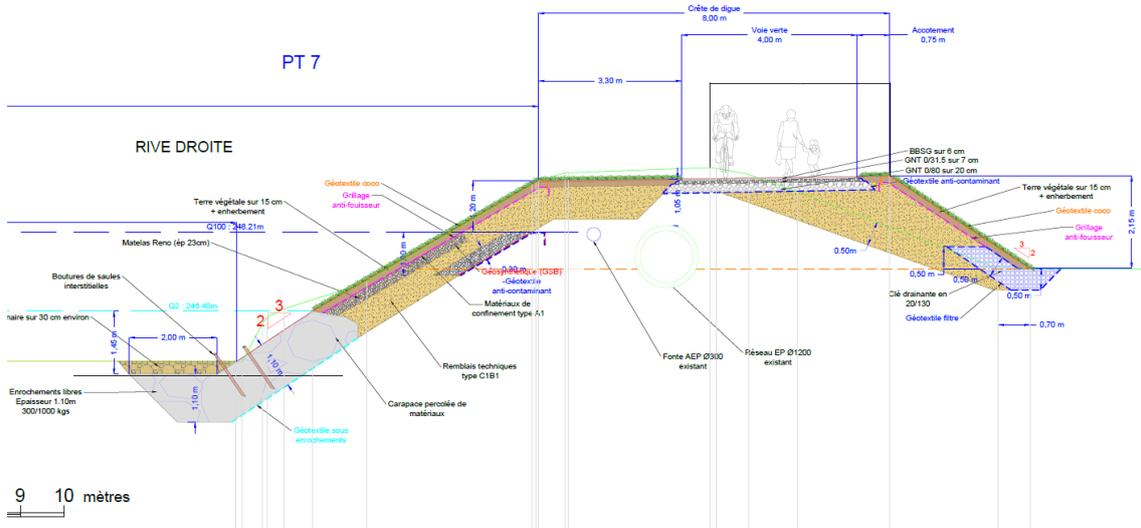
Du profil 7 au profil 65 la largeur de la digue est légèrement élargie mais les calculs montrent qu'elle nécessite qu'on mette en place une GSB sur la hauteur comprise entre la côte Q100 et le TN aval, cette hauteur sera minorée à 1m sur les secteurs où le delta est inférieur à 1m

Figure 52: Coupe en travers PT 7

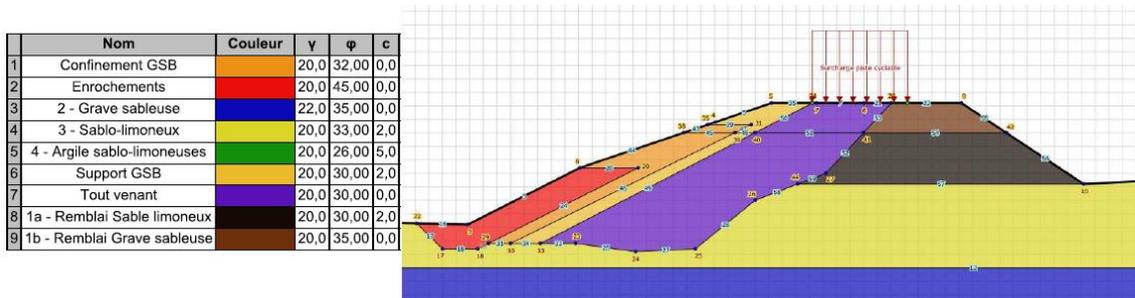
Figure 53: Coupe en travers 1 confortement RD (Technosol, Etude géotechnique de conception - Phase Projet (G2 PRO) NOTE DE CALCUL DE LA RIVE DROITE - AF 15.538-002, Sept 2022)

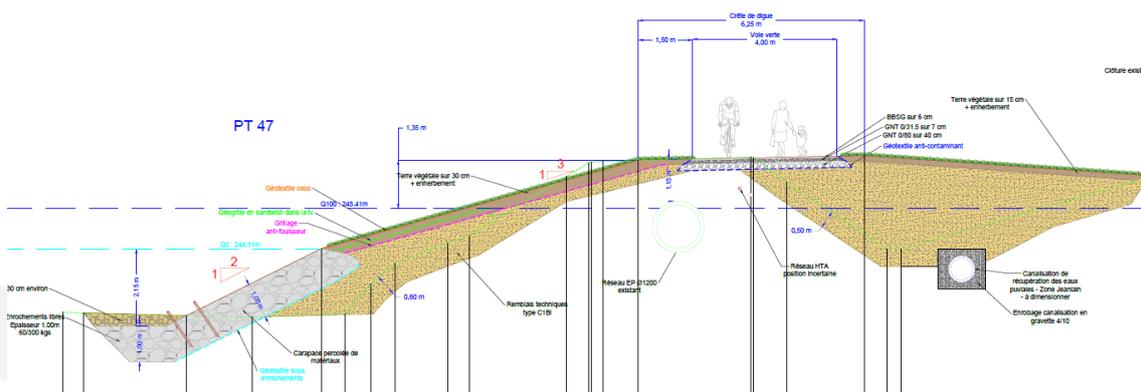
Sur le secteur de Jean Lain (pt47, 138ml), du fait d'un TN aval altimétriquement plus haut que la côte Q100, on ne met pas d'étanchéité et on comble totalement le fossé en pied de digue pour supprimer totalement l'effet digue

Figure 54: Coupe en travers PT 47

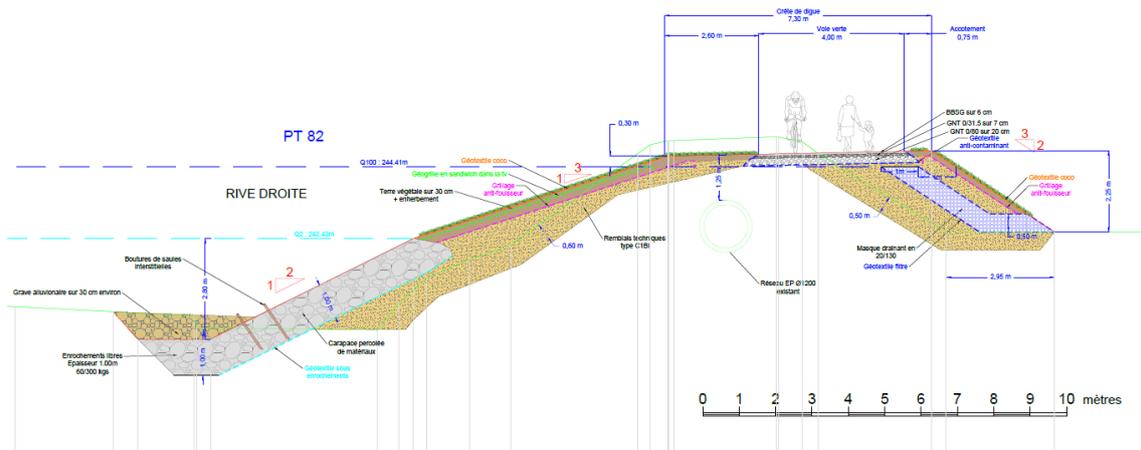
A l'aval de Villarcher, un élargissement de la digue avec massif drainant permet de s'affranchir de la présence d'une GSB.

Figure 55: Coupe en travers PT 82

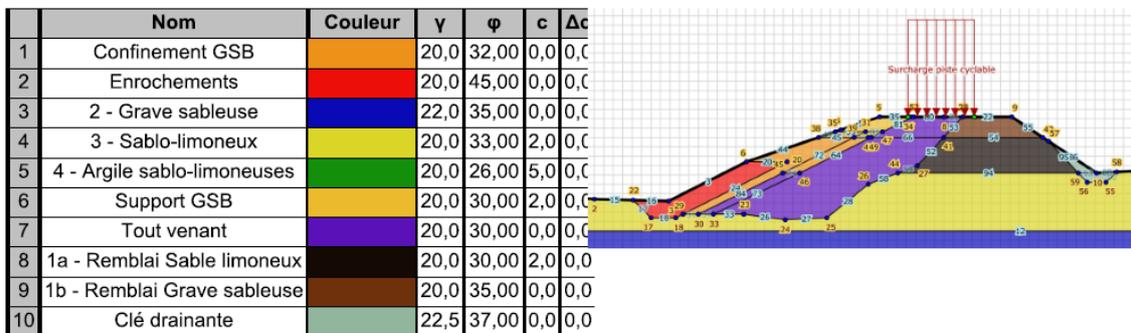
Figure 56: Coupe en travers 2 confortement RD (Technosol, Etude géotechnique de conception - Phase Projet (G2 PRO) NOTE DE CALCUL DE LA RIVE DROITE - AF 15.538-002, Sept 2022)

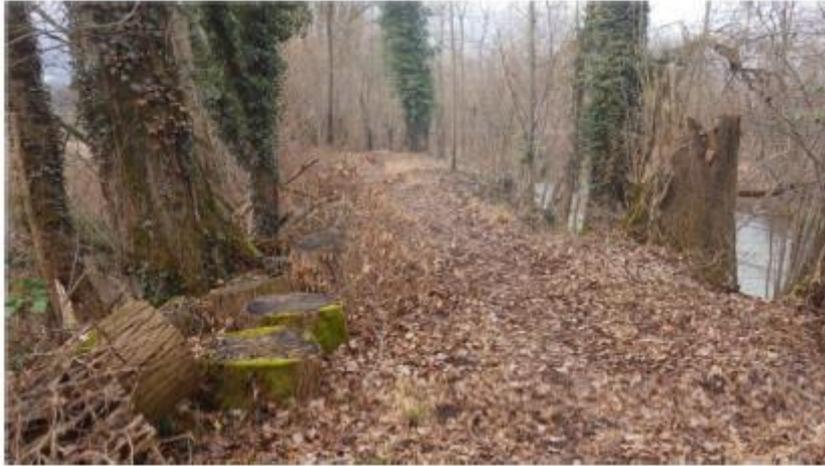
D'une manière générale, la largeur en crête des digues est de l'ordre de 4 à 5 m, pour une hauteur de l'ordre de 2 m à 4 m, à l'exception de l'extrémité aval où la largeur de digue est fortement réduite (parfois à moins de 1 m, avec quelques points bas). Absence de véritable ségonnal.

Figure 58: SE 2.4– secteur aval

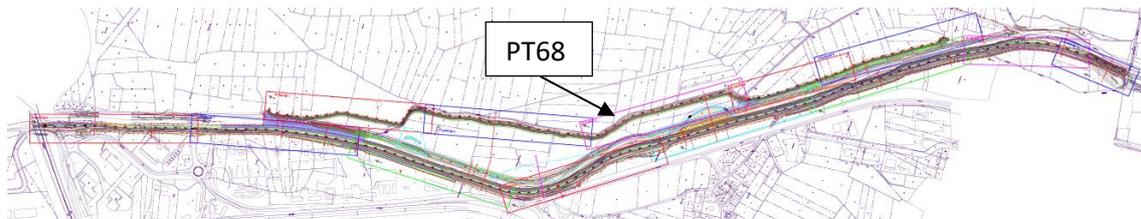
Figure 59: Vue en plan PRO et implantation des profils en travers

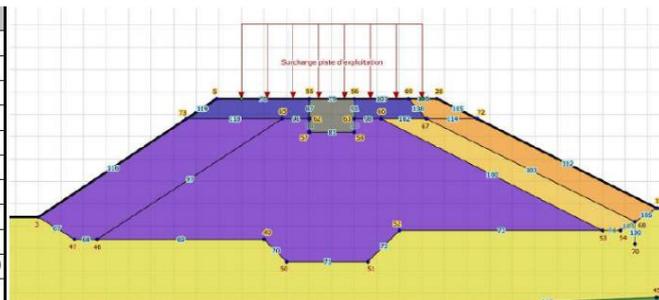
Nom	Couleur	$\gamma$	$\phi$	c
1	Confinement GSB		20,0	32,00	0,1
2	Enrochements		20,0	45,00	0,0
3	2 - Grave sableuse		22,0	35,00	0,0
4	3 - Sablo-limoneux		20,0	33,00	2,0
5	4 - Argile sablo-limoneuses		20,0	26,00	5,0
6	Support GSB		20,0	30,00	2,0
7	Tout venant		20,0	30,00	0,0
8	1a - Remblai Sable limoneux		20,0	30,00	2,0
9	1b - Remblai Grave sableuse		20,0	35,00	0,0
10	GNT ciment		21,0	35,00	150,0
11	GNT 0/63		21,0	35,00	0,0

Figure 61: SE 2.4 Coupe 5 (Technosol, Etude géotechnique de conception - Phase Projet (G2 PRO) NOTE DE CALCUL DE LA RIVE GAUCHE - AF 15.538-003)

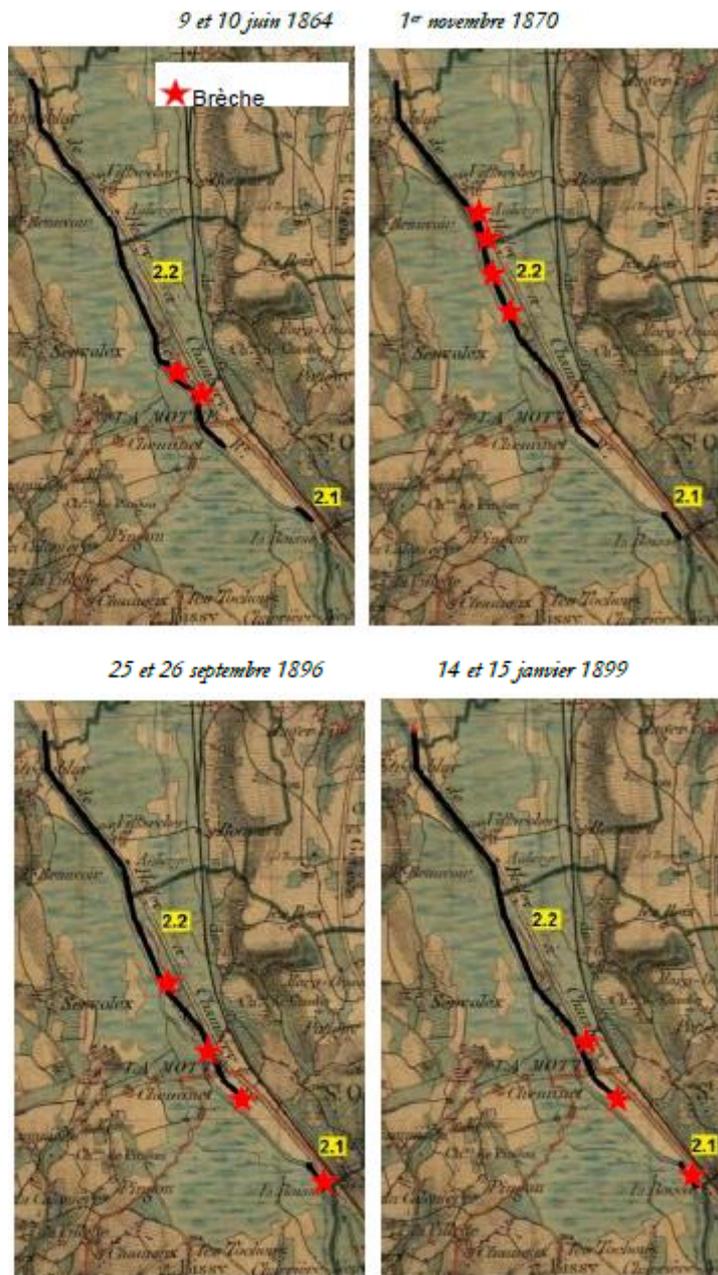
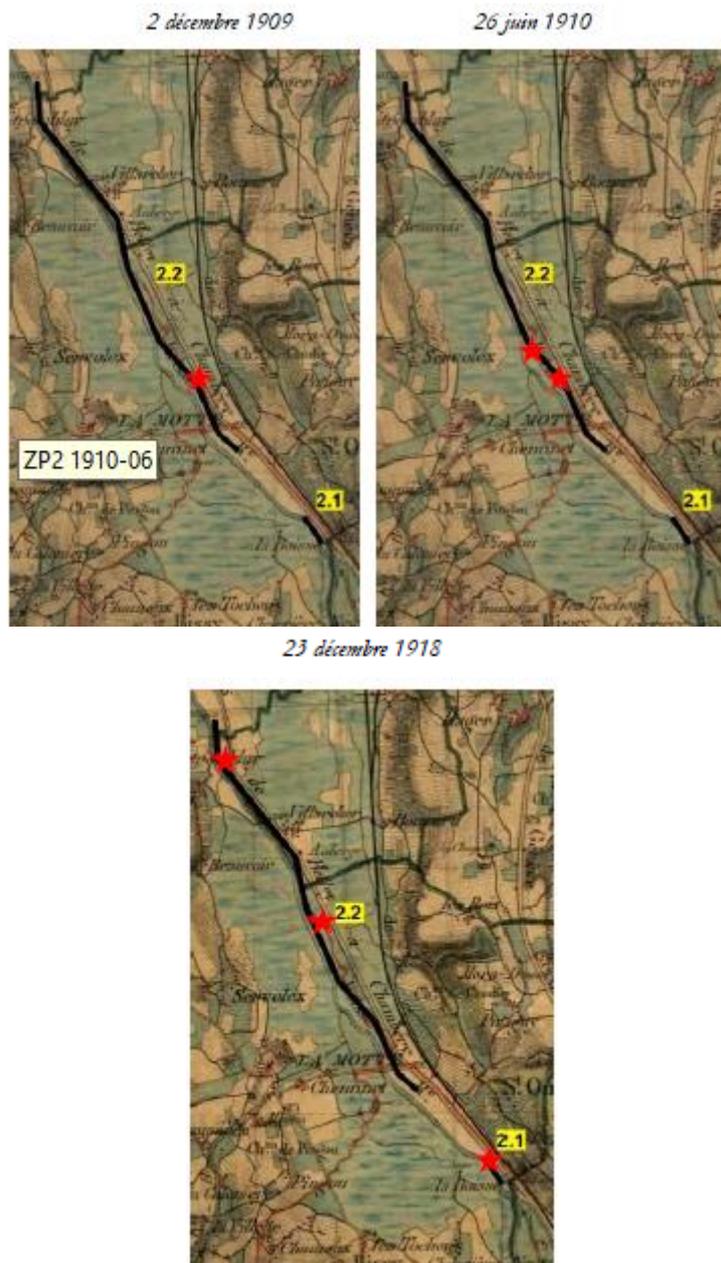
- En amont et en aval du pont de la Motte (correspondant au pont du CD 16 A actuel) ;
- Au droit de Villarcher, situé en aval du pont de l'A43 ;
- Au droit du pont du Tremblay.

Figure 64: Brèches aux digues 2.1 et 2.2 lors des crues de 1864, 1870, 1896, 1899, 1909, 1910 et 1918 (Geoportail.gouv.fr. & ACTHYS)

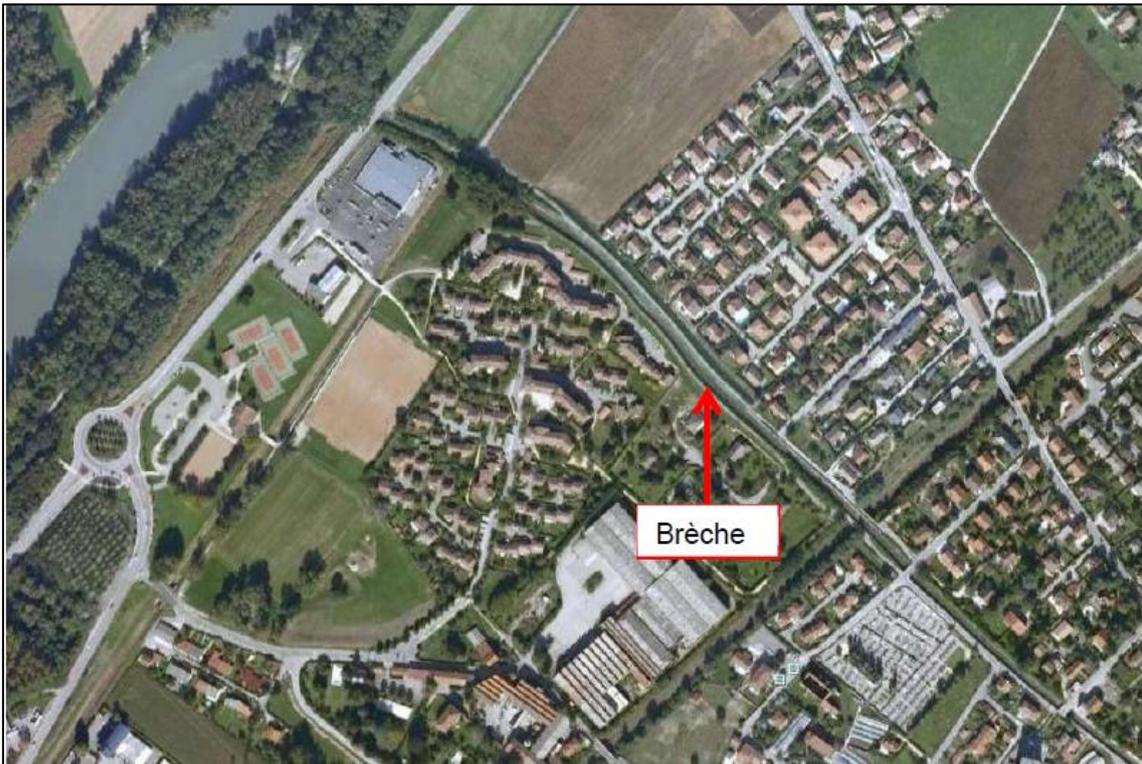
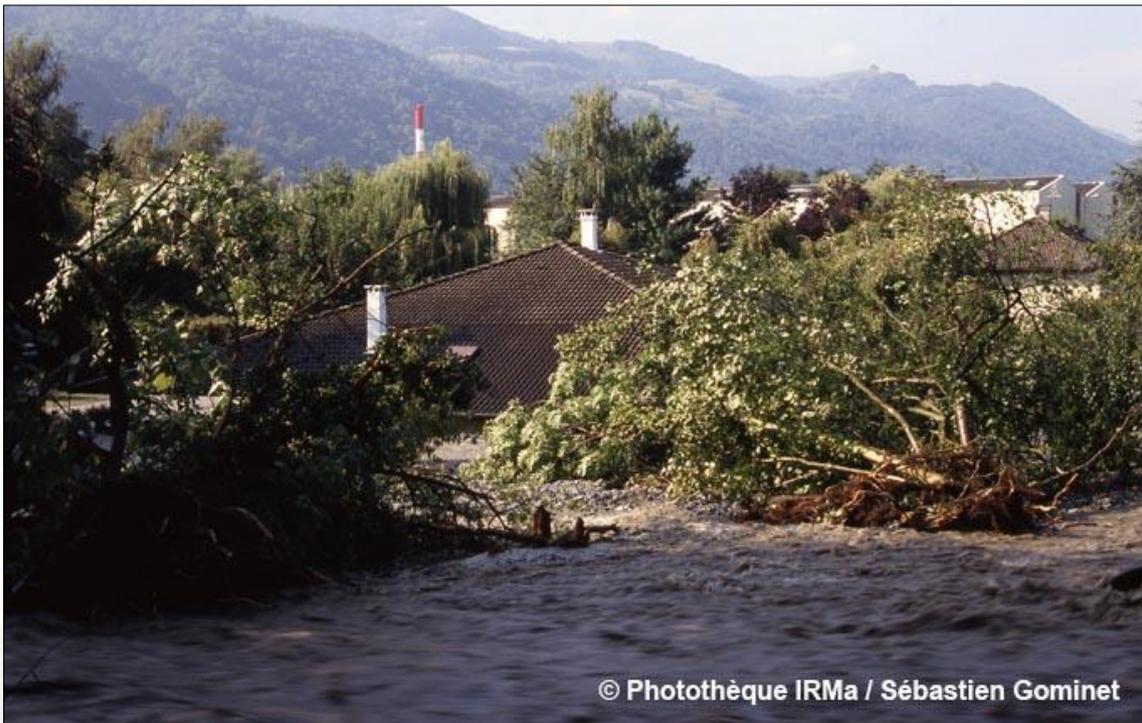
Il semblerait que la brèche ait été provoquée par surverse à la suite de l'obstruction de l'écoulement du Domeynon par des dépôts solides. Cette accumulation de matériaux a complètement détourné le ruisseau de son lit.

Figure 67 : Rupture de la digue en rive gauche

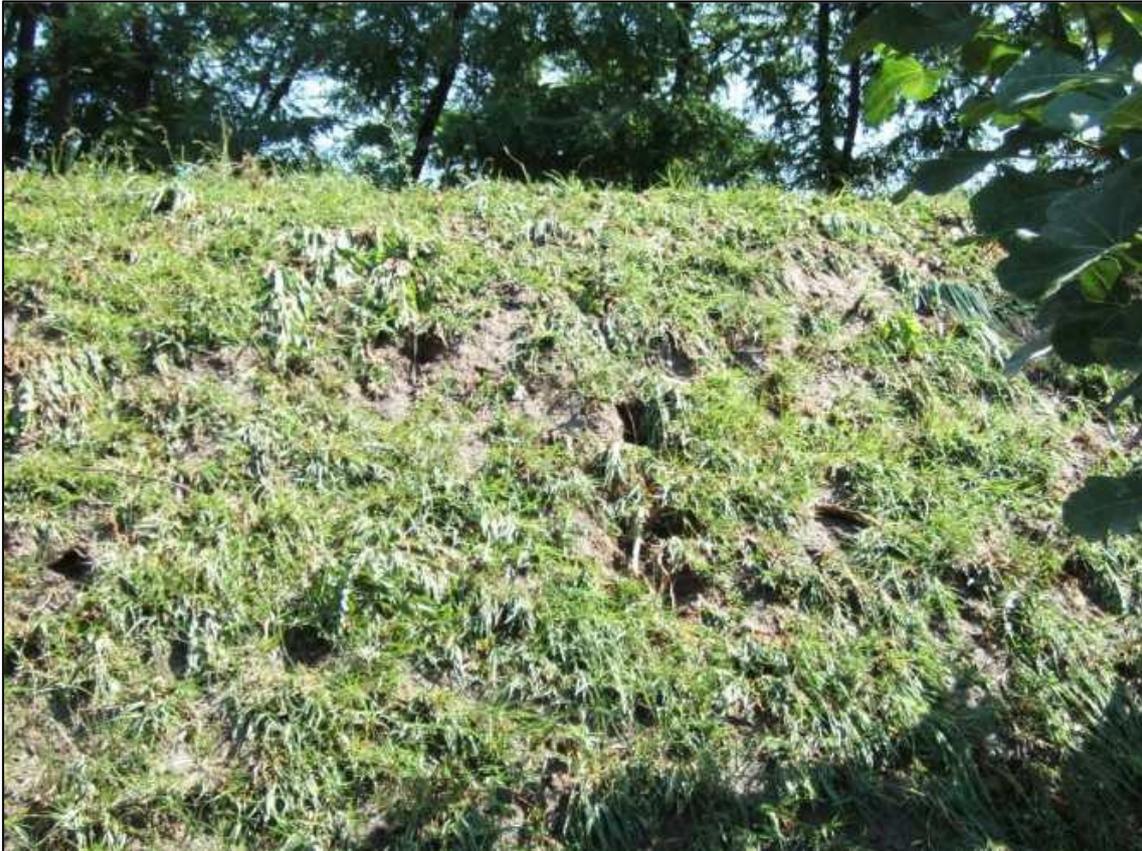
Figure 68 : Début de renard hydraulique RG en amont de la brèche

Cependant, les photographies fournies montrent également des amorces de renard hydraulique dans la digue, ce qui aurait tout autant pu déclencher la rupture en l'absence de surverse. Les mécanismes potentiels à l'origine de la rupture peuvent être multiples.

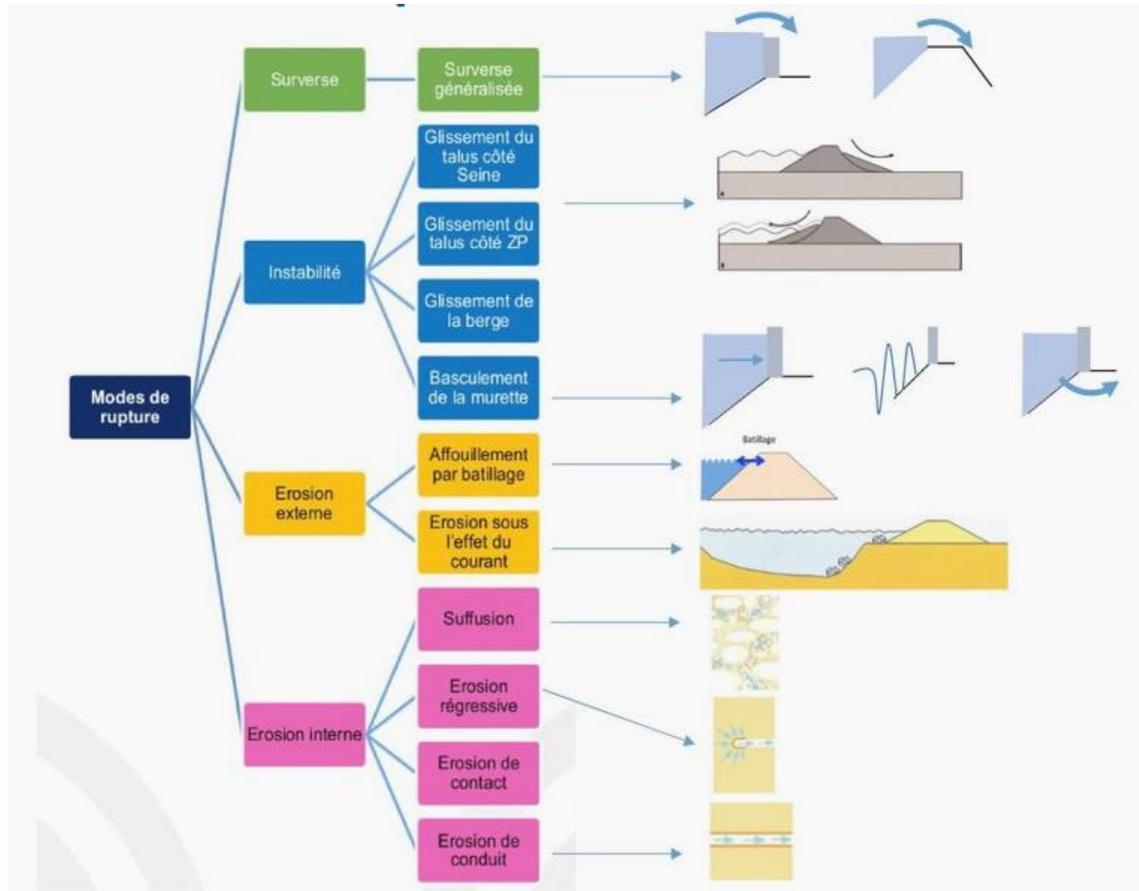
Figure 69: Logigramme des Modes de rupture associés

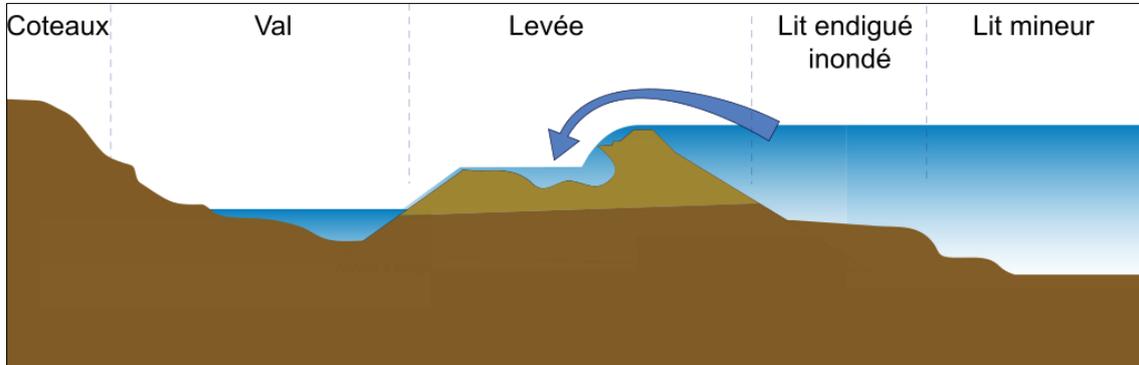
L'ouvrage est submergé par le niveau d'eau du cours d'eau. L'eau déborde sur la digue et érode le parement aval. Les matériaux sont arrachés par la force du courant en pied de digue. S'en suit un affouillement important qui peut conduire à la rupture de l'ouvrage.

Figure 70 : Schéma de principe d'une rupture par surverse

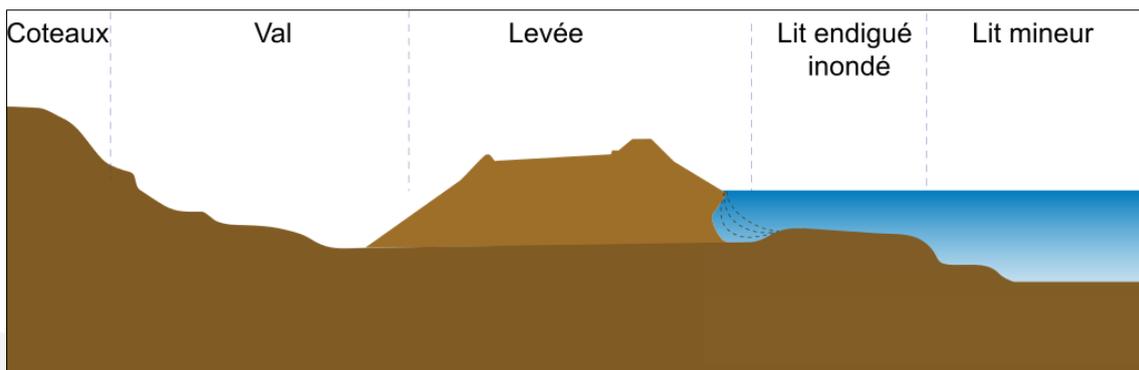
L'ouvrage est déstabilisé par l'érosion externe par affouillement de sa base (imputable au courant de la rivière) avec affaiblissement des caractéristiques mécaniques du corps de la digue pouvant conduire à la rupture de l'ouvrage.

Figure 71 : Schéma de principe d'une rupture par érosion externe

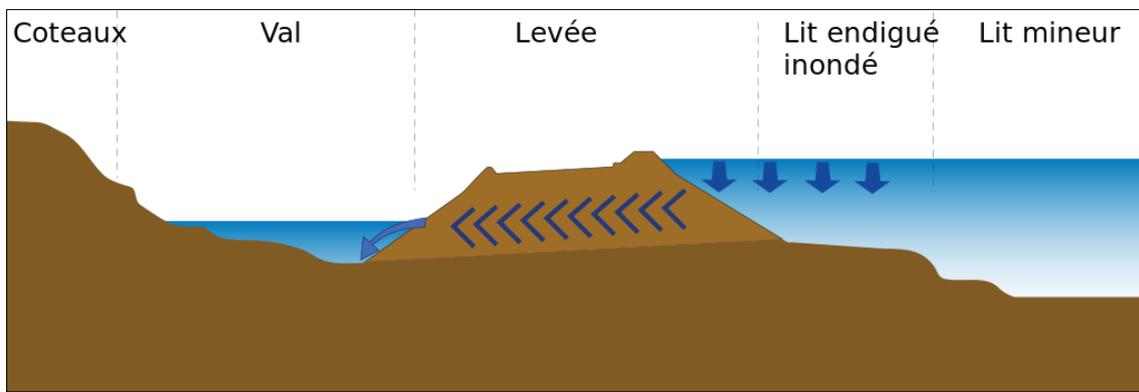
Les hétérogénéités de perméabilité dans le corps de la levée peuvent être à l'origine de circulation d'eau. Selon la nature des matériaux et la charge hydraulique, on peut atteindre le gradient hydraulique critique qui provoque localement l'érosion interne. De part en part, cette érosion peut se propager jusqu'à former une vraie galerie qui provoque une brèche dans la levée par effondrement des matériaux.

Figure 72 : Schéma de principe d'une rupture par effet de renard hydraulique

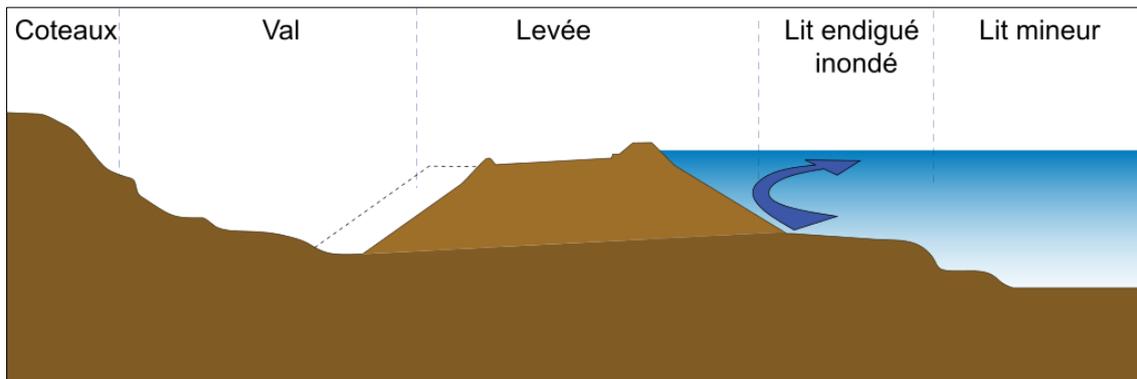
Une rupture de masse de la levée peut intervenir en cas d'instabilité générale du corps de remblai. On pense qu'une rupture de masse peut intervenir quand les facteurs suivants sont réunis :

- Profil de digue étroit avec pente de talus fortes ;
- Piézométrie élevée dans la digue en absence de drainage.

Figure 73 : Schéma de principe de rupture d'ensemble

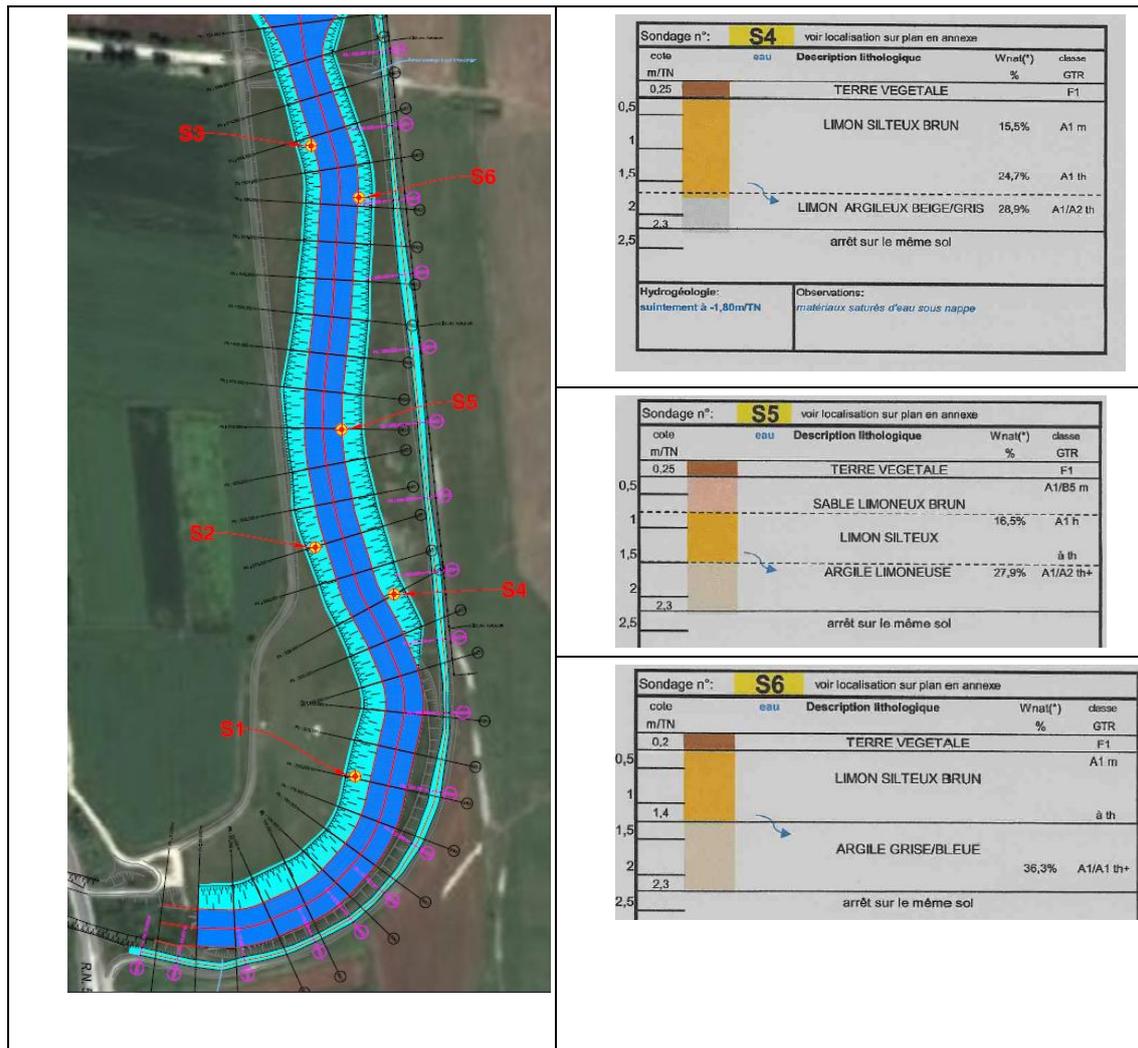
Figure 74 Essais caractérisation issus du DOE des travaux FAMy 2015

<b>Description du sol :</b> MELANGE "LIMON SILTEUX / ARGILE "																					
<b>Classement selon NF P 11.300 :</b> A1 h/th																					
<b>Origine:</b> "BRAS DE DECHARGE"																					
<b>Prélèvement :</b> SONDAGES A LA PELLE HYDRAULIQUE (mélange de matériaux S3/S4 )																					
<b>Opérateur :</b> PR																					
<b>Principe d'essai :</b> L'essai s'effectue sur une éprouvette cylindrique avec des embases inférieures et supérieures munies de disques drainants L'essai s'effectue à partir d'un échantillon représentatif par application de la Loi de Darcy une fois l'éprouvette saturée Il consiste à mesurer la perte de charge hydraulique en fonction du temps écoulé																					
<b>Conditions d'essai :</b> Essai sur éprouvette CBR à partir d'un échantillon remanié issu des sondages à la pelle Mise en place du matériau en couche avec une densification évaluée entre 90% et 95% de l'OPN) Mesures effectuées après mise en saturation de l'échantillon ( 24h)

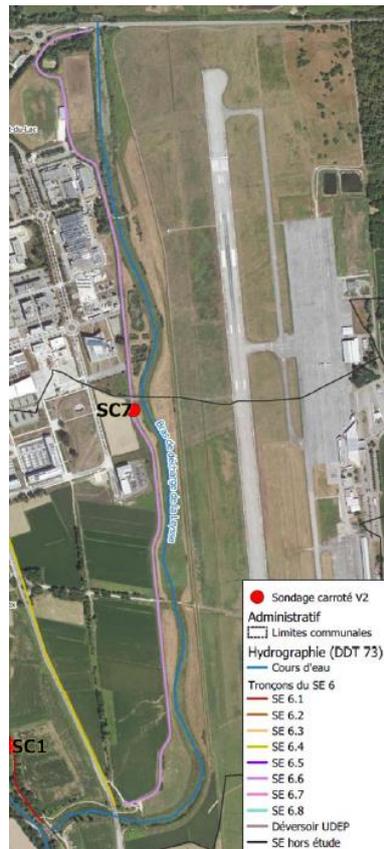
Figure 76 : Extrait du plan d'implantation des sous-systèmes investigués par KAENA

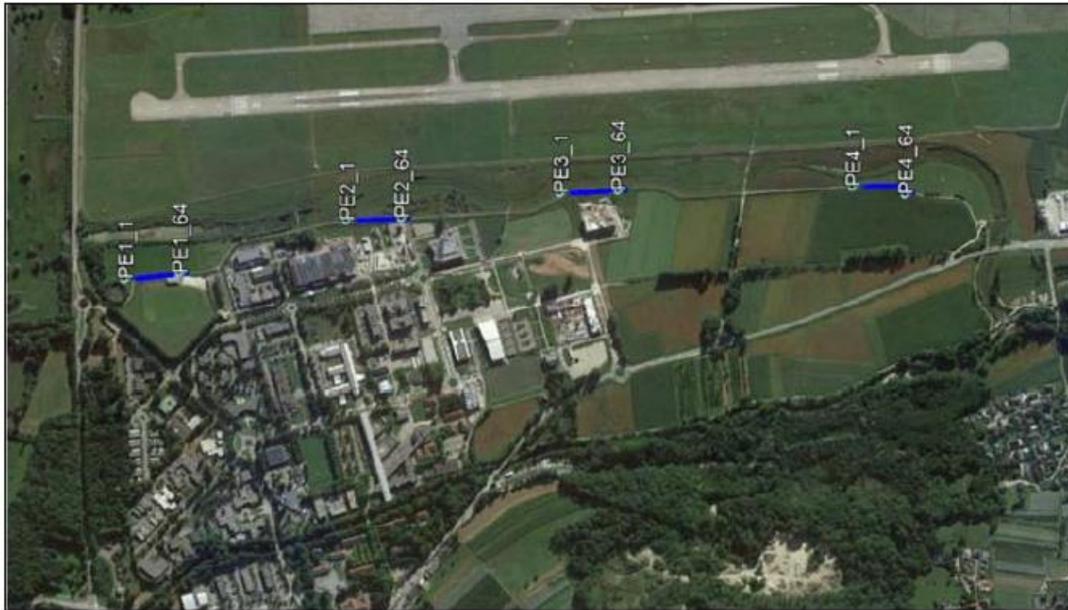
Ces investigations consistent en la réalisation de 4 profils de 120 m de long régulièrement répartis sur l'ensemble de la digue et référencés P1 à P4 :

Figure 77 : Extrait du plan d'implantation des profils de tomographie électrique

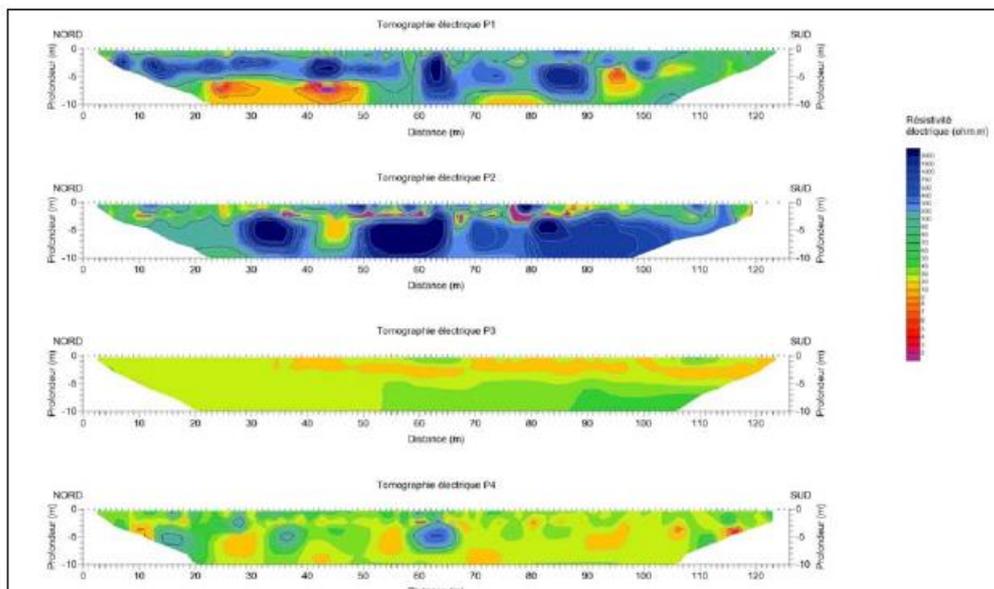
Figure 78 : Profils de tomographie électrique – Source INNOGEO

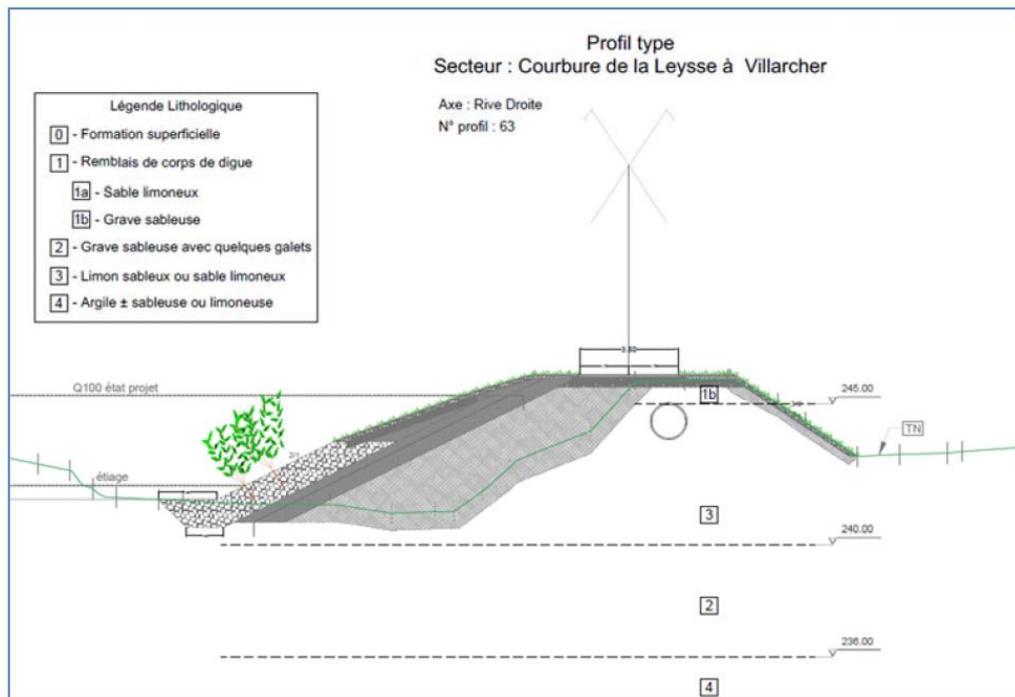
Figure 79 - Coupe courante courbure de Villarcher

- Sur la rive droite au droit de la digue existante, 4 coupes sont étudiées :
- Coupe courante au niveau de la zone de courbure de la Leysse à Villarcher, valable sur un linéaire de 2.8km ;

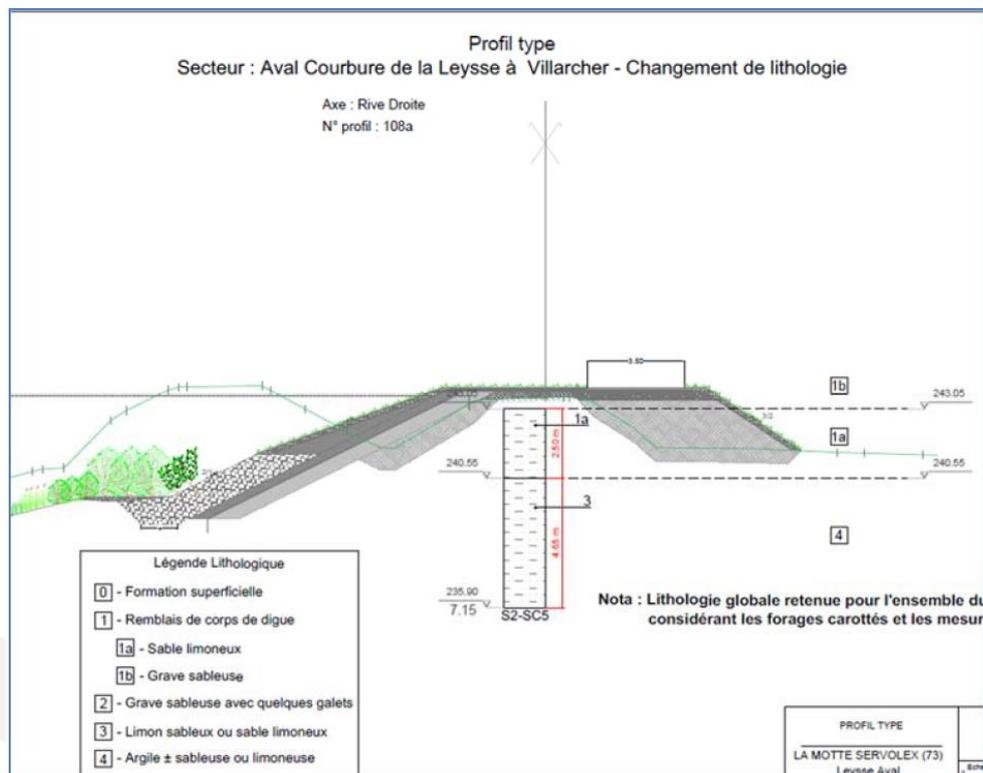
Figure 80 - Coupe particulière 1

- Coupe particulière 1 rencontrée sur 150 ml entre les PKL 4.9 et PKL 3.8 ;

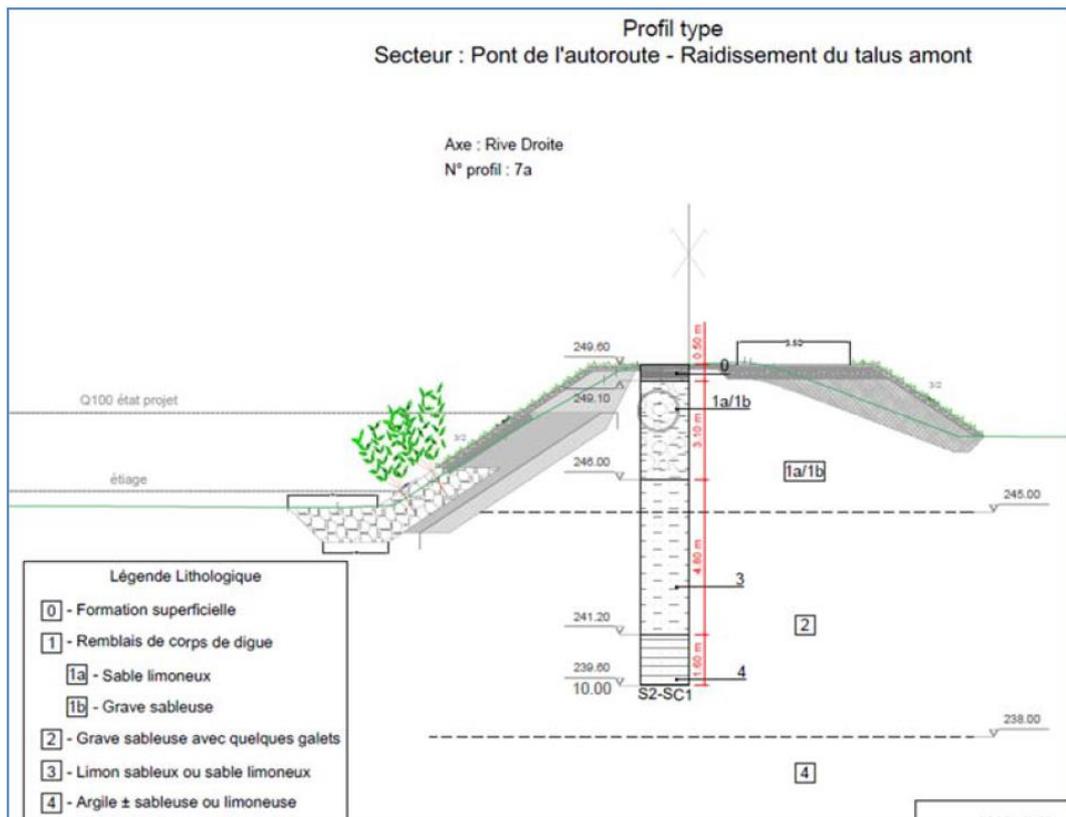
Figure 81 - Coupe particulière 2

- Coupe particulière 2 « raidissement du talus amont », que l'on rencontre sur 130 ml entre les PKL 6.240 et PKL 6.110 ;

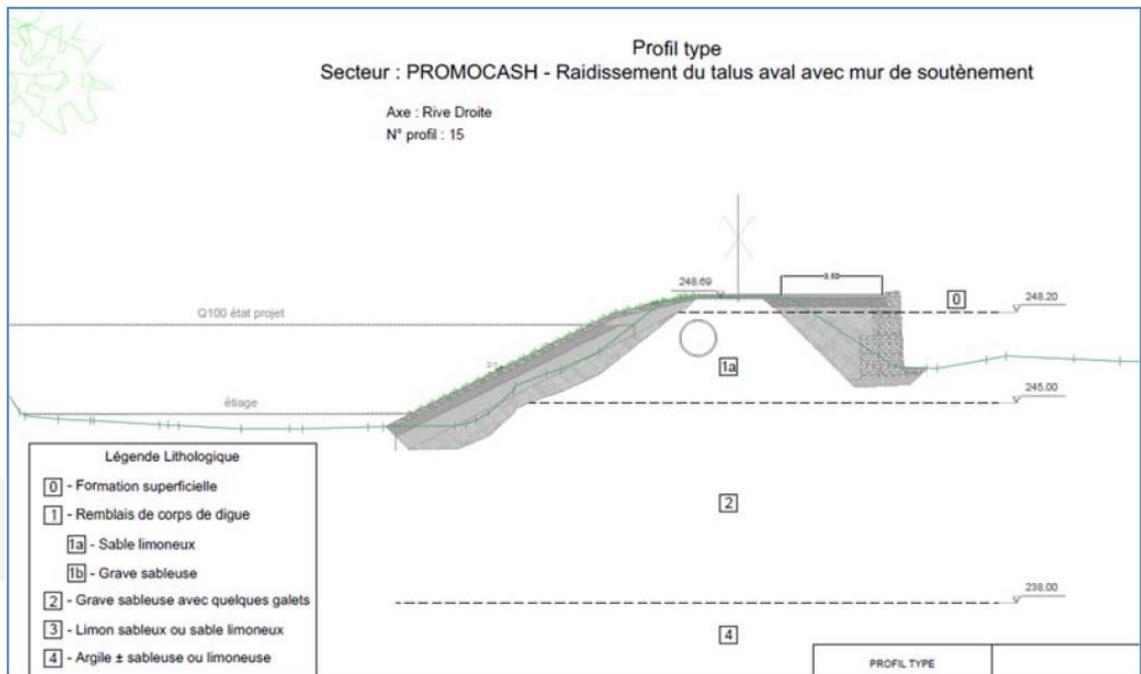
Figure 82 - Coupe particulière 3

- Coupe particulière 3 « mur de soutènement au niveau du bras mort », valable sur 190m entre PKL 6.010 et PKL 5.820 ;
