SE2 - Mise à jour de l'Etude de  
Dangers 2019 / travaux de  
Securisation du SE2.2 aval et SE 2.4

Document B analyse des risques et justification des performances

Intitulé du Projet : Mise à jour de l'EDD du SE 2 pour travaux

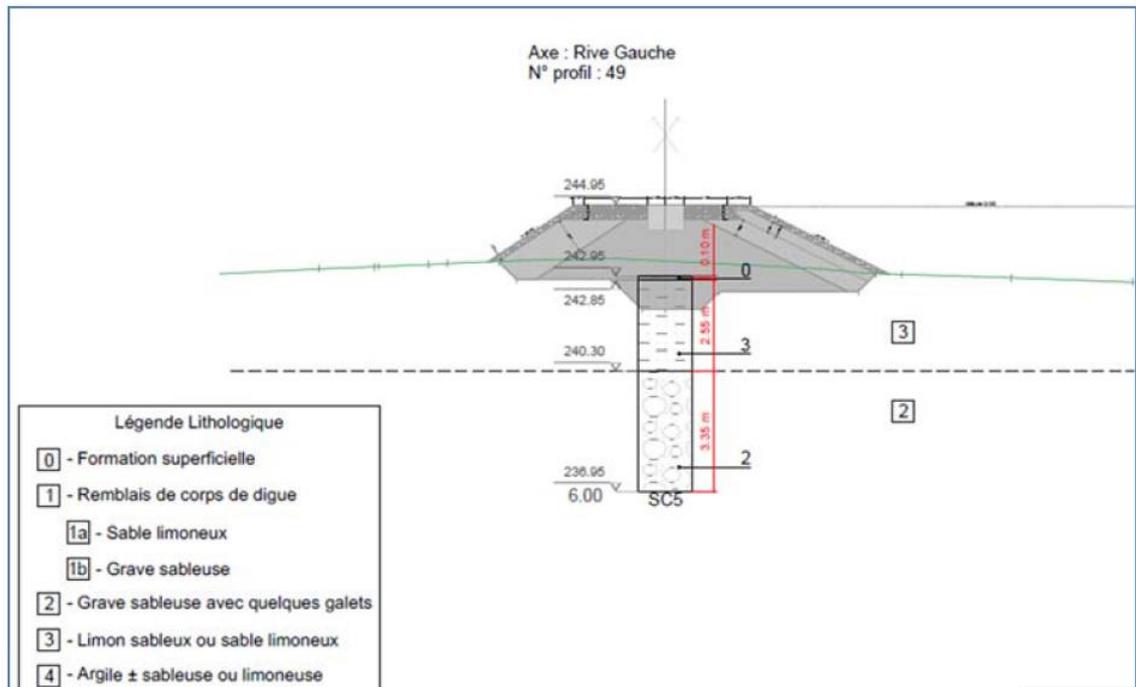
Figure 83 - Coupe n°1 rive gauche

- Coupe « limon sableux surmontant les graves sableuses » valable entre les PKL 4.7 et PKLO 5.2 ;

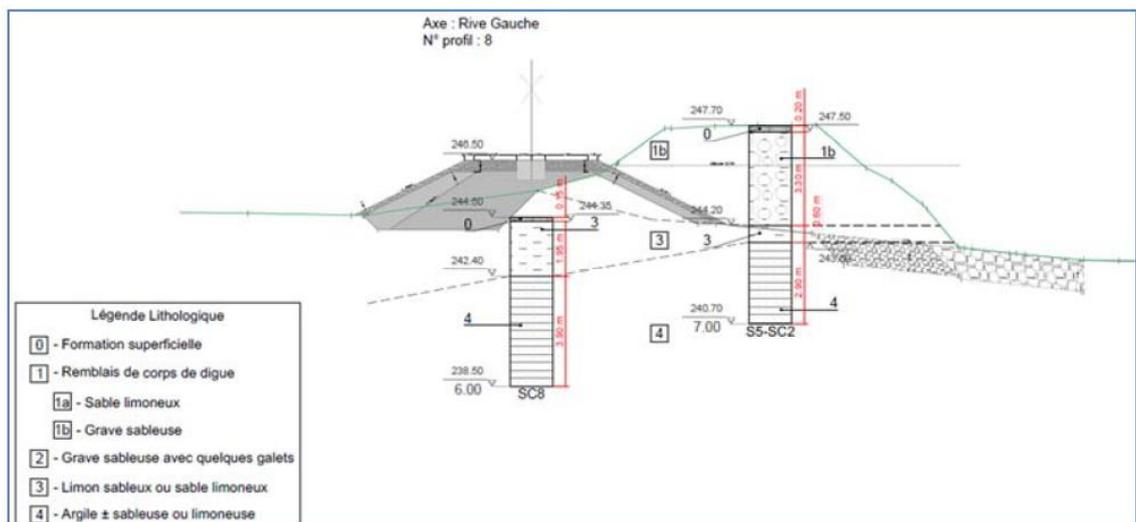
Figure 84 - Coupe courante rive gauche

- Coupe « limon sableux surmontant les argiles sableuses » applicable sur le reste de la digue rive gauche.

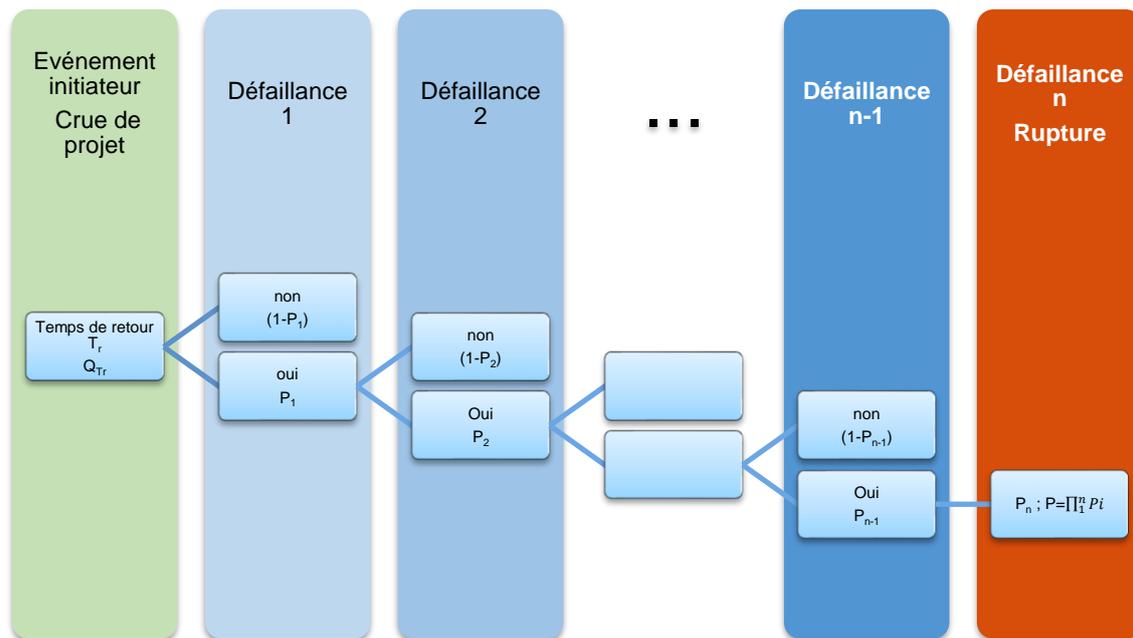
Figure 85 : Arbre type de probabilité

La probabilité de rupture pour la crue de projet correspondant à la crue centennale est déterminée pour différentes modalités de rupture définies par des scénarios de rupture détaillés en arbre de défaillance, chaque bifurcation correspondant à une étape de rupture de l'ouvrage.

Une probabilité est associée à chaque étape sur la base de l'analyse des connaissances disponibles, le retour d'expérience sur l'ouvrage, le projet prévu, et en intégrant une approche calculatoire.

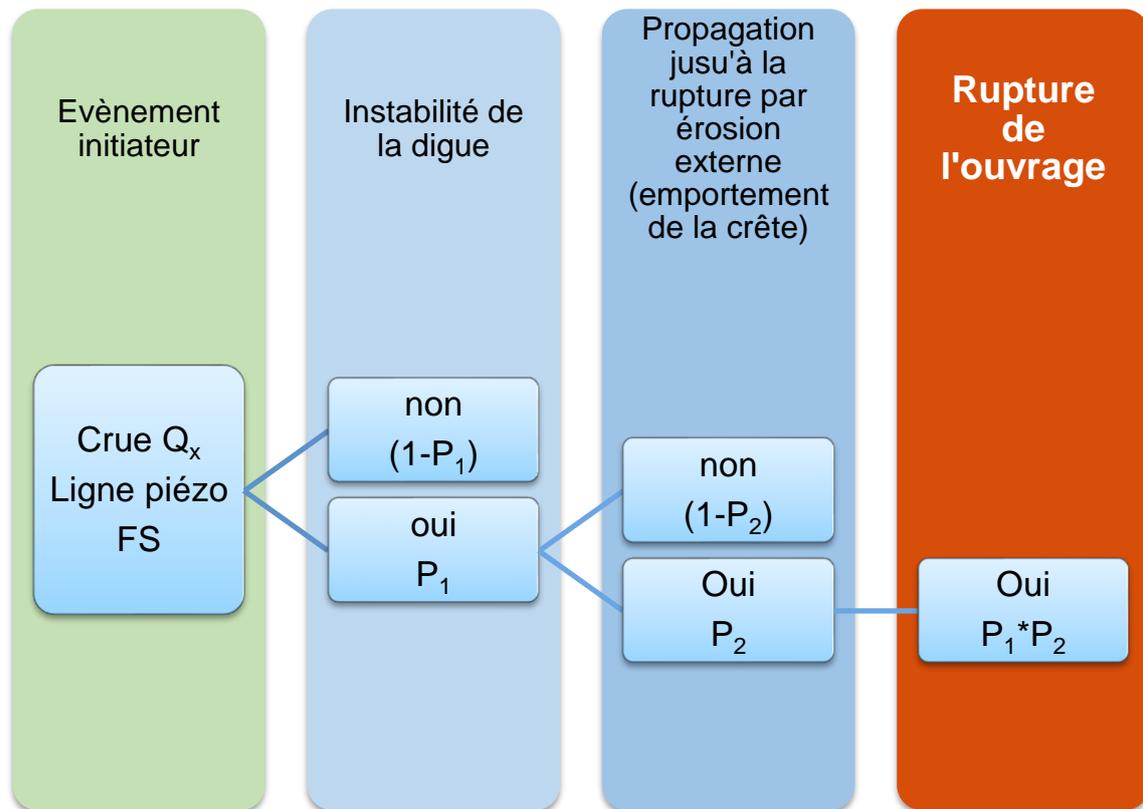
Figure 86 : Arbre de défaillance associé à la rupture par glissement de talus (digue en remblai)

L'arbre de défaillance suivant est proposé pour l'instabilité au glissement d'une digue en remblai. Il s'agit ici d'évaluer une instabilité des deux talus de digue et qui peuvent conduire à une ruine complète de la digue.

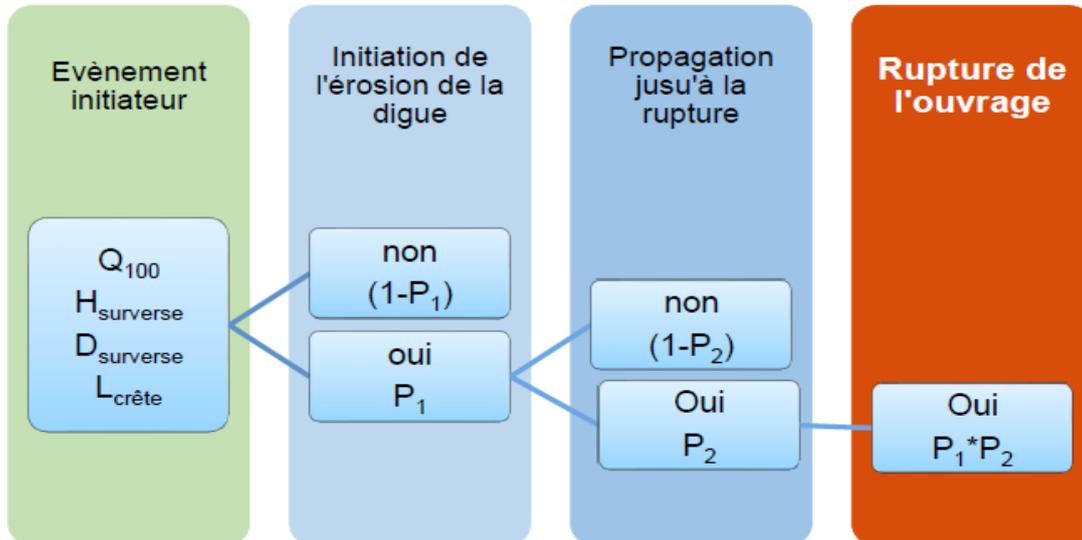
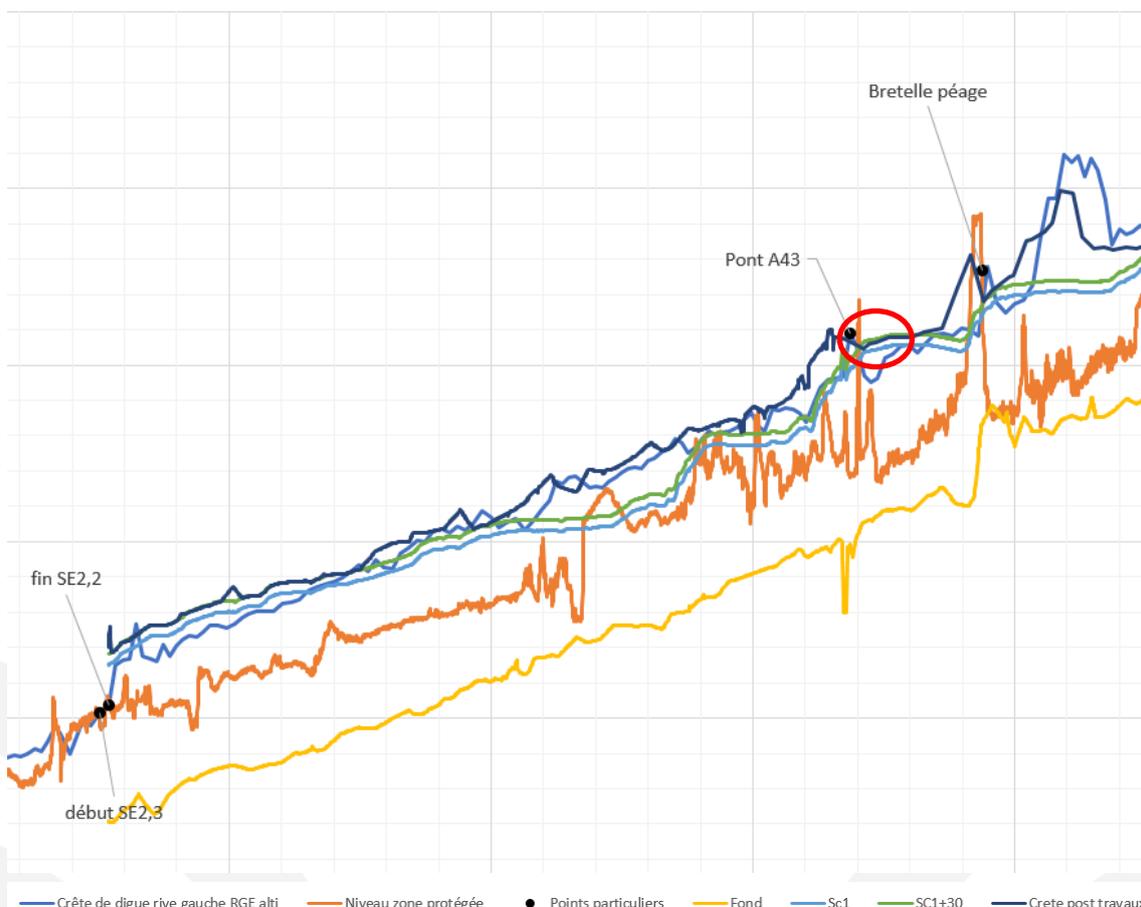
Figure 87: Profil en long : zone de revanche la plus faible sur SE 2.2=24 cm

L'analyse de la topographie des crêtes de digues issues des levés topo permet d'assurer que pour les ouvrages repris la revanche minimale de 30 cm est respectée avec toutefois un point

Les confortements ne sont pas destinés à supporter une surverse nous considérons que la surverse amène à un risque de rupture de 50%, le point bas décrit ci-dessus correspondant à une zone de faiblesse qui majore les enjeux d'une rupture, nous le choisirons pour le scénario 3.

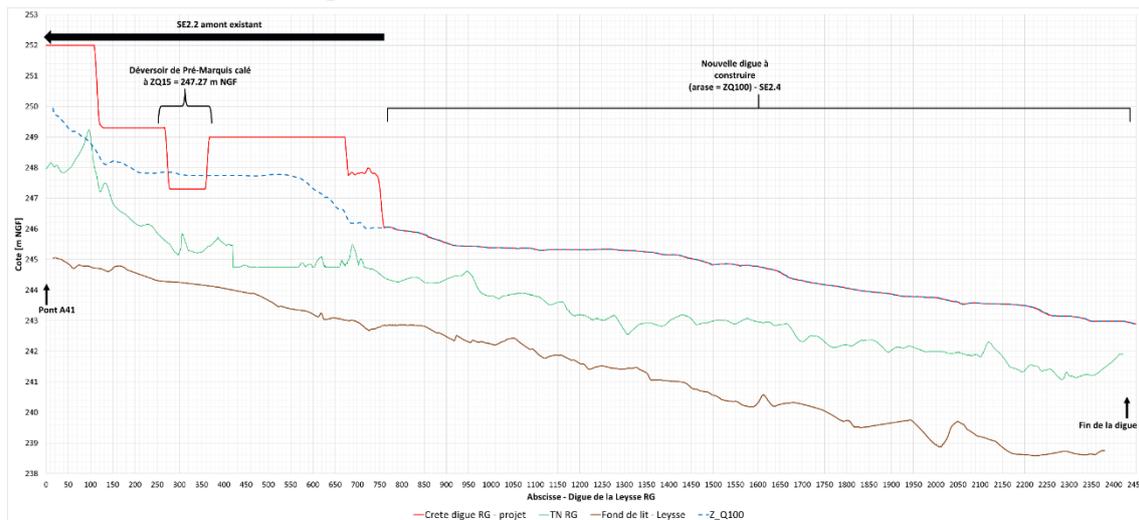
Figure 88 - profil en long en RG - SE 2.4

Comme pour les sous-systèmes ayant déjà fait l'objet de travaux le dimensionnement pour Q100 avec une revanche de 30 cm permet d'assurer pour le scénario Q100 une probabilité de surverse de moins de 5%.

Les confortements ne sont pas destinés à supporter une surverse nous considérons que la surverse amène à un risque de rupture de 50%, les enjeux à l'aval étant moindres que pour le S3 envisagé dans le chapitre précédent nous ne simulerons pas une brèche dans ces SE.

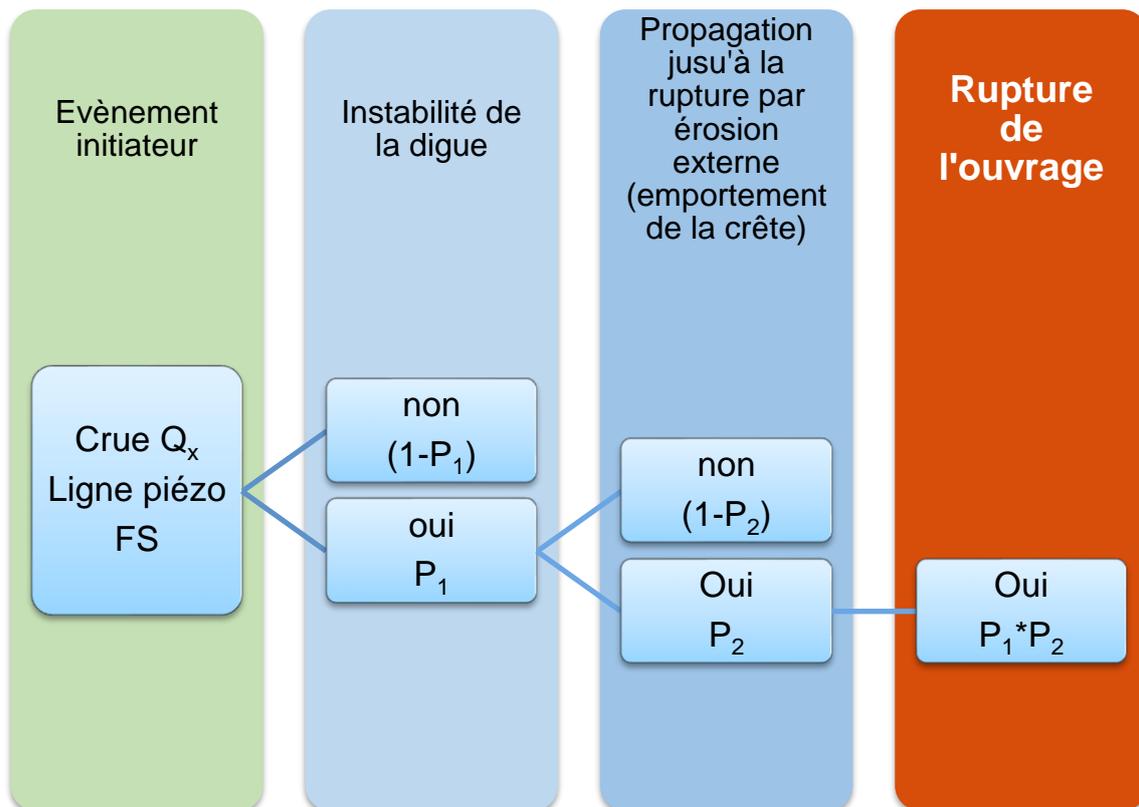
Figure 7-89 : Arbre de défaillance associé à la rupture par glissement de talus (digue en remblai)

L'arbre de défaillance suivant est proposé pour l'instabilité au glissement d'une digue en remblai. Il s'agit ici d'évaluer une instabilité des deux talus de digue et qui peuvent conduire à une ruine complète de la digue.

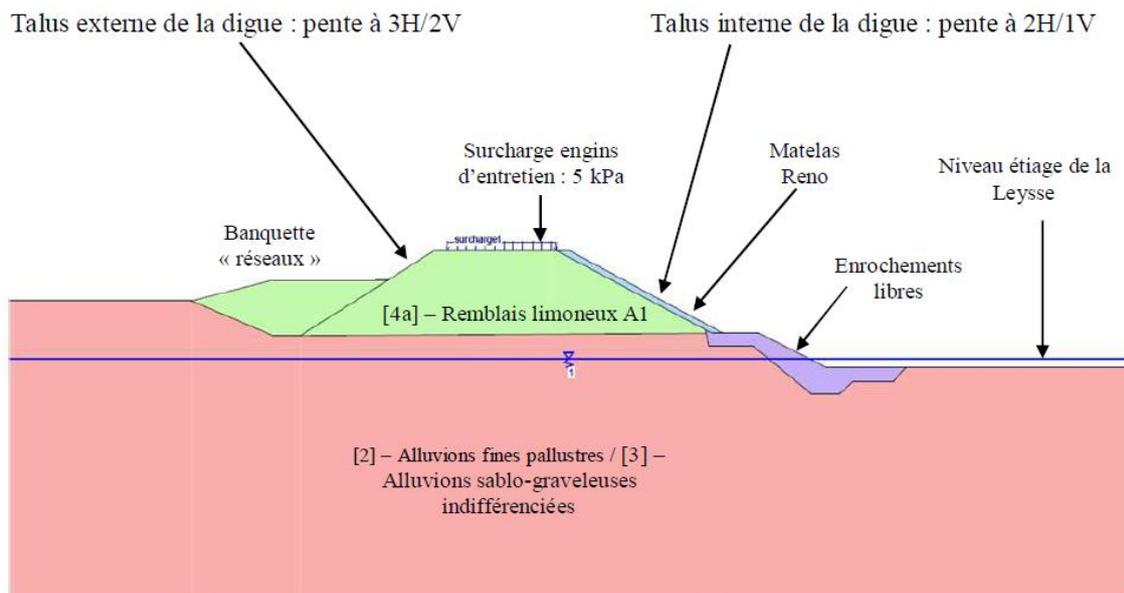
Figure 91: profil du confortement de SE 2 (mission G3 Confluence 2016)

Figure 5 : Profil de calculs situation durable de la digue Rive droite

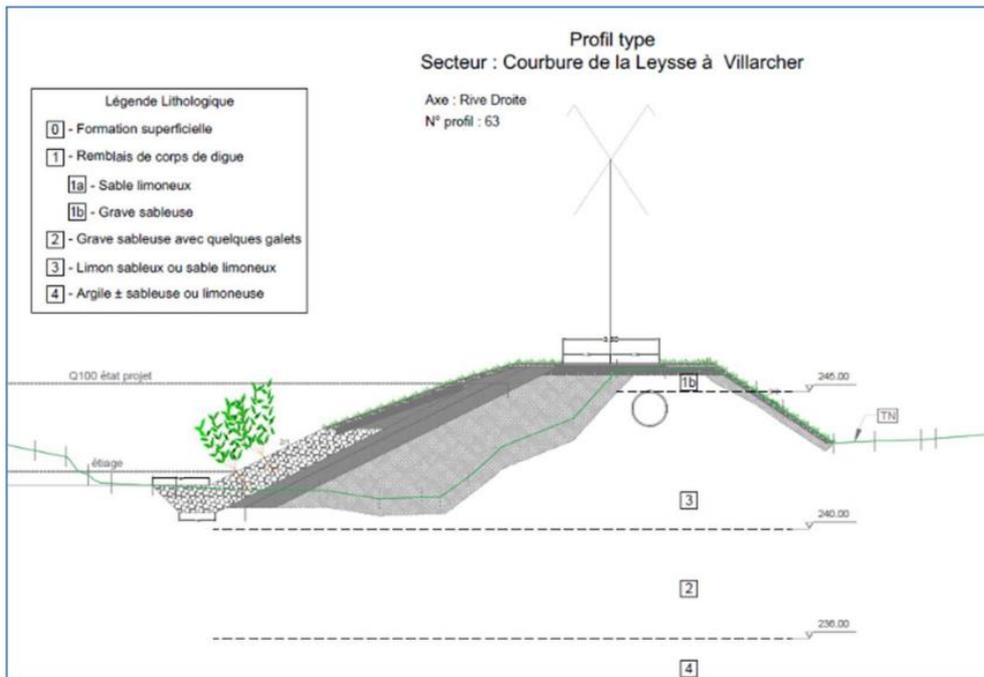
Figure 94: Coupe courante au niveau de la zone de courbure de la Leysse à Villarcher

Comme l'ont montré les études précédentes (EDD ainsi que le retour d'expérience concernant les circulations d'eau) le point de plus fragile du SE 2.2 aval est la digue en remblai autour du rond-point de Villarcher, c'est pour cette raison que les profils de calcul ont été réalisés en prenant comme coupe courant la géométrie et la géotechnique de la zone de courbure de la Leysse à Villarcher.

N° coupe	Phase	Talus	Coefficient de sécurité	Commentaires
1	Etiage	Aval	1,35 > 1,0	
	Fin de la montée - Q100	Aval	1,14 > 1,0	
	Etiage	Amont	1,19 > 1,0	
	Fin de la décrue - Q100	Amont	1,22 > 1,0

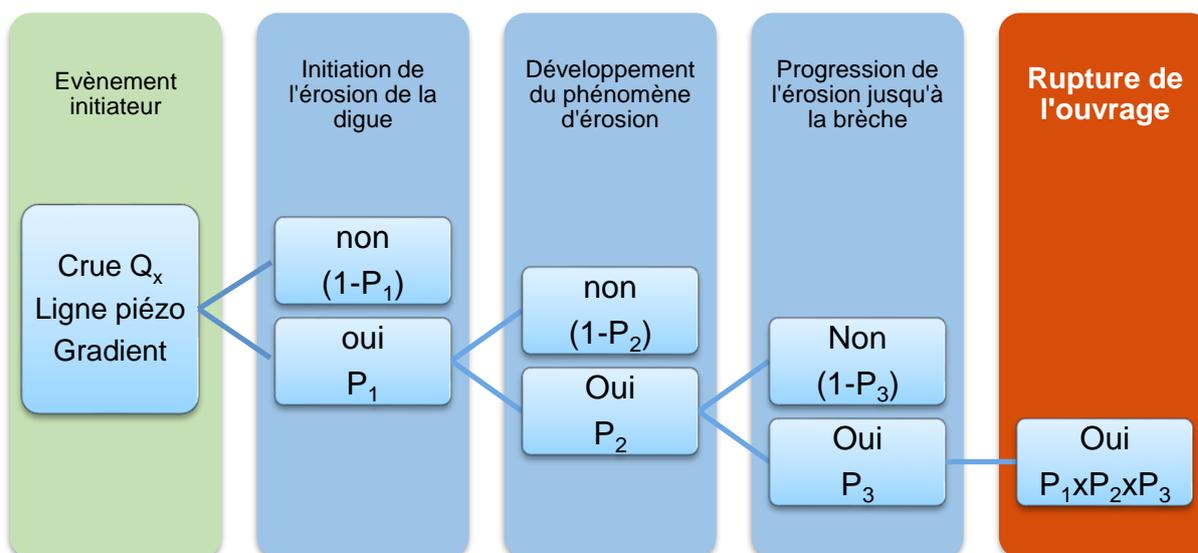
Figure 102 - Arbre de défaillance du phénomène d'érosion externe

L'arbre de défaillance suivant est proposé pour le mode de défaillance « érosion externe par écoulement tangentiel ».

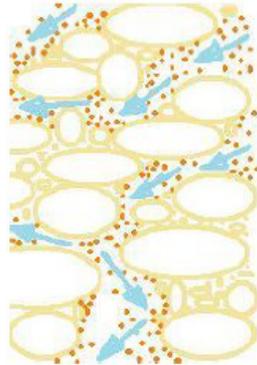
Figure 104 - schéma du phénomène de suffusion

La suffusion est une instabilité interne d'un sol liée à l'entraînement des particules fines libres à travers les particules grossières d'un sol à granulométrie discontinue et/ou très étalée.

La suffusion n'est pas un mode de rupture : aucune digue n'a rompu par suffusion. Il s'agit d'un mécanisme lent d'instabilité interne d'un sol liée à l'entraînement des particules fines libres à travers les particules grossières d'un sol à granulométrie discontinue. Elle n'apparaît que dans les sols où les fines ne comblent pas les vides des particules granulaires. Toutefois, la suffusion est un phénomène aggravant de l'érosion de contact ou de l'érosion régressive.

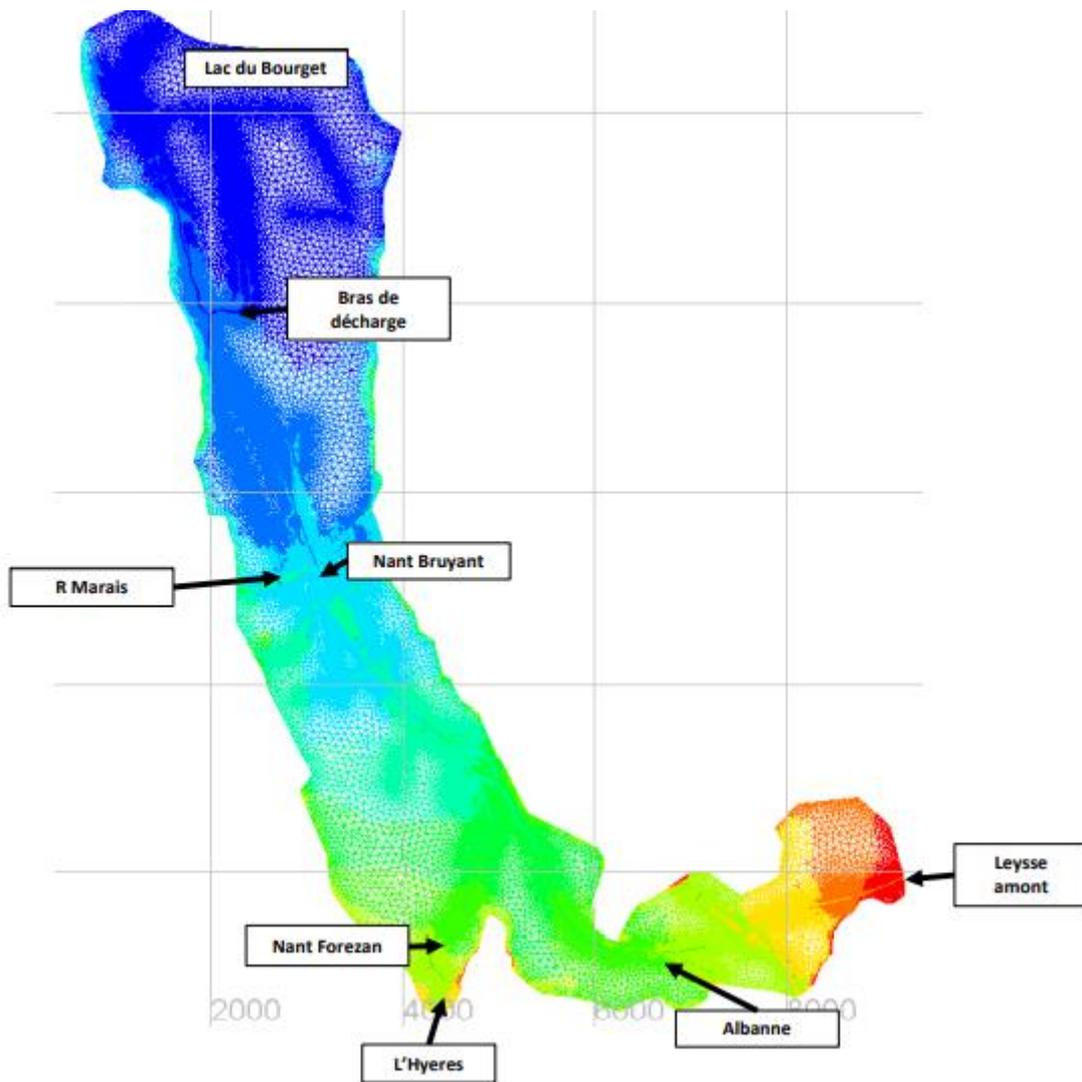
Figure 110 : Vue en plan du modèle hydraulique et de ses frontières

Ci-dessous l'emprise du modèle et ses frontières (amont en débit imposé et aval en niveau).

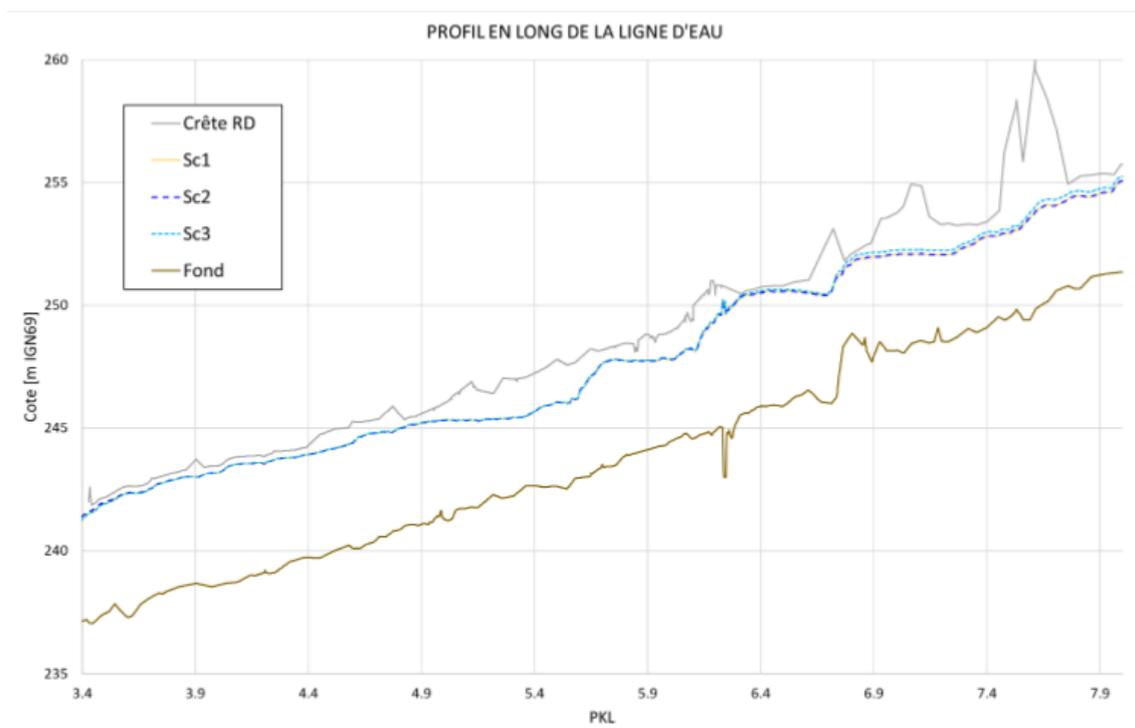
Figure 111: Profil en long des lignes d'eau (Sc1, Sc2 et Sc3)

L'image suivante présente les lignes d'eau pour les trois scénarii ainsi que le fond du lit et la crête de la digue en rive droite issue du plan de recollement

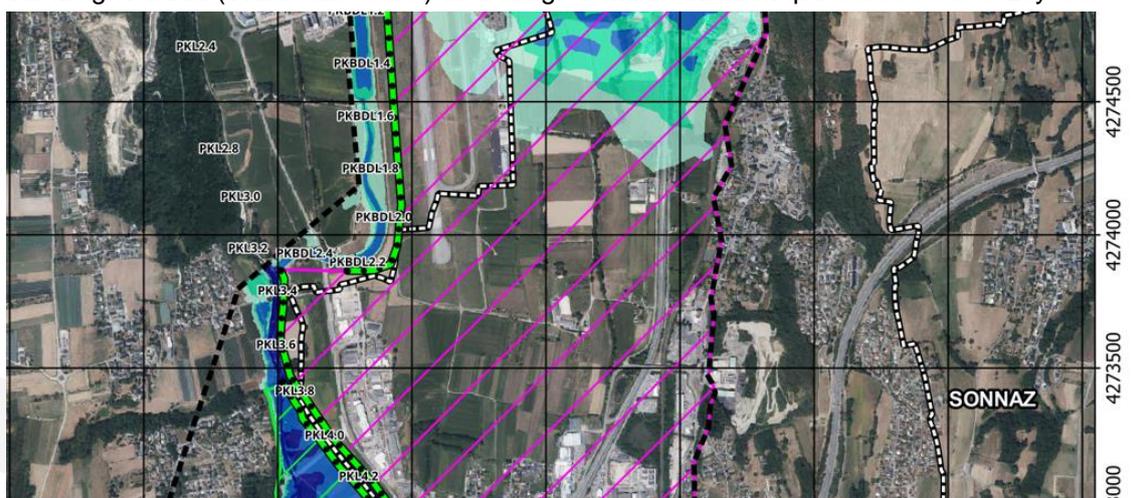
Figure 116: Hauteur d'eau maximale pour le scénario 2

La défaillance fonctionnelle du bras de décharge lors d'une crue Q100 ne représente pas un impact sur le champ d'inondation. Cependant, à l'aval de l'ouvrage on peut constater un impact sur la ligne d'eau (écart max 53 cm) dû à l'augmentation du débit que transite sur la Leyesse.

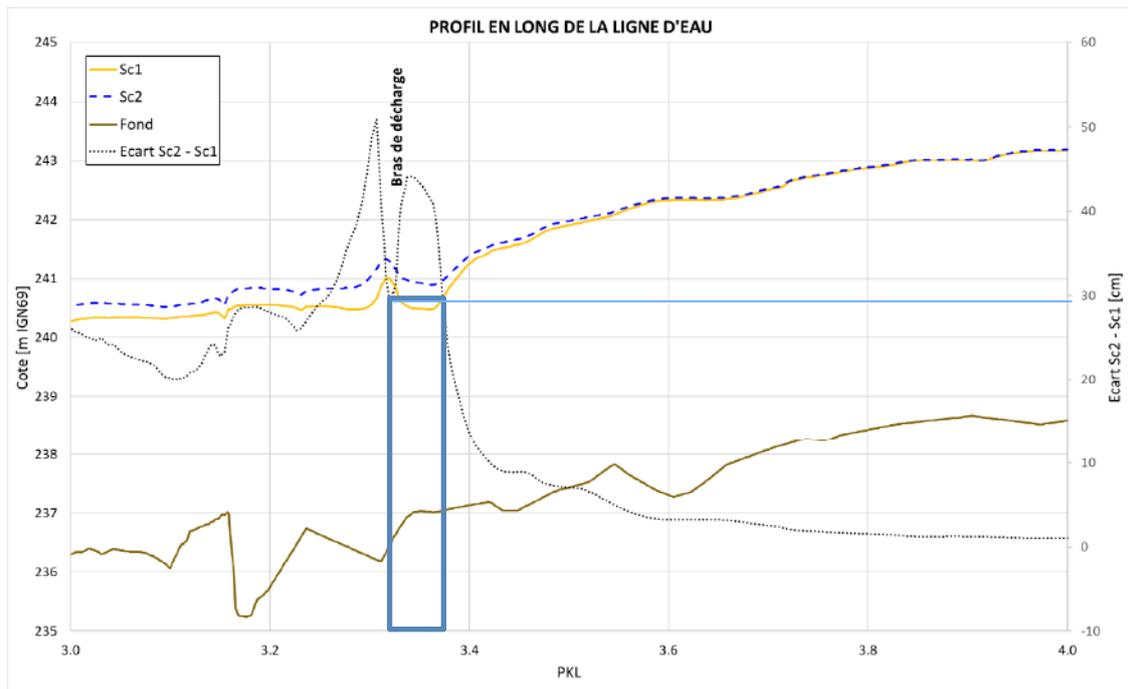
Figure 117: Ecart entre la ligne d'eau du Sc2 et la ligne d'eau du Sc1.

On constate que l'impact hydraulique de la non-ouverture des clapets pour le SC2n'est supérieur à +30 cm que sur une longueur d'environ 50 m à l'amont du clapet correspondant à la surélévation associée aux culées, il n'y a donc pas de surverses à l'amont du désordre mais une réduction légère de la revanche en amont du quasi-tertre en rive droite.

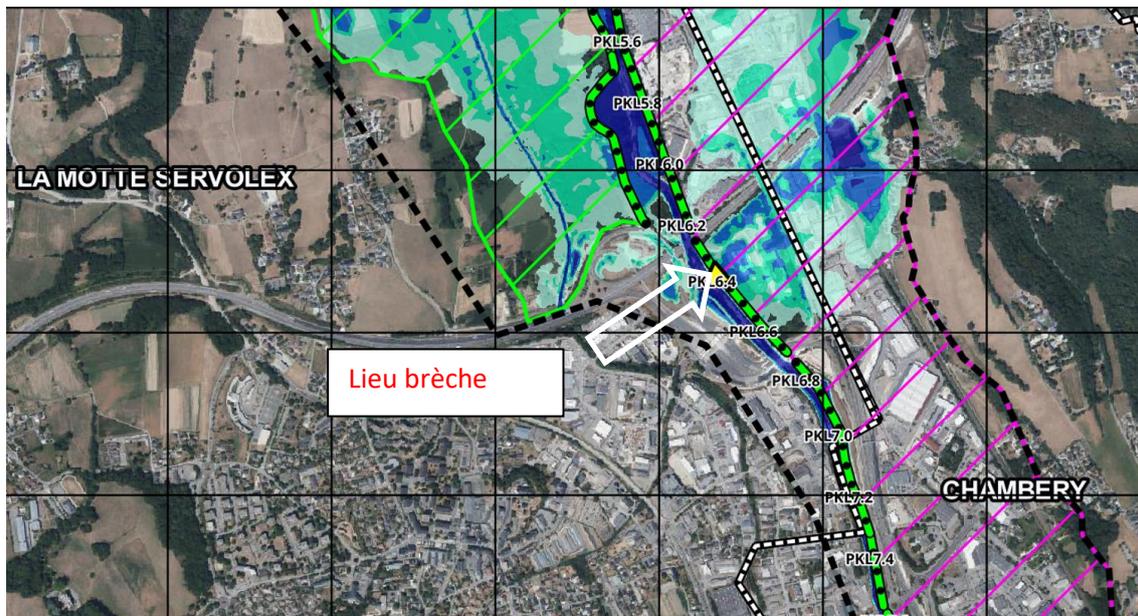
Figure 119 : Lieu choisi pour la brèche du scénario 3

- Présentant une revanche minimale
- Maximisant l'impact sur les enjeux

Le Lieu Choisi a donc été le SE2.2 à l'amont du pont de l'A41.

- Localisation de la brèche : PKL 6.4, en rive droite de la Leysse.

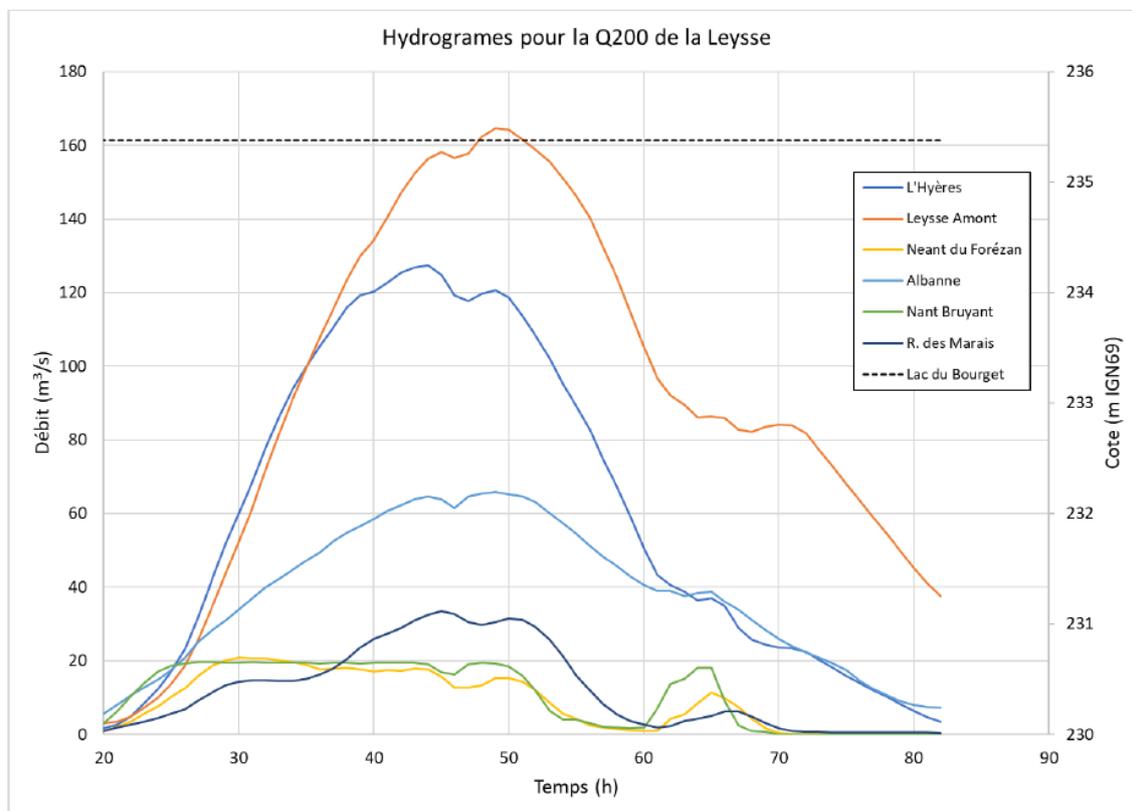
Figure 120: Hydrogrammes pour la Q200 de la Leysse

- Crue : Une crue Q200 a été identifiée comme une crue qui présente un débordement en rive droite,
- Début de la brèche : lorsque le début de la submersion apparaît (rupture par surverse),
- Abaissement de la crête jusqu'à l'atteinte du terrain naturel aval,
- Largeur des brèches : La largeur de 20m a été confirmée par une étude historique des brèches (voir [1]).
- Temps de rupture : Dans le TRI cette durée varie entre 1h30 et 2h. Sachant que sur les cours d'eau d'Isère et de Haute Savoie, cette durée est plus proche de 30 min, nous avons décidé de retenir une valeur moyenne de 1h.

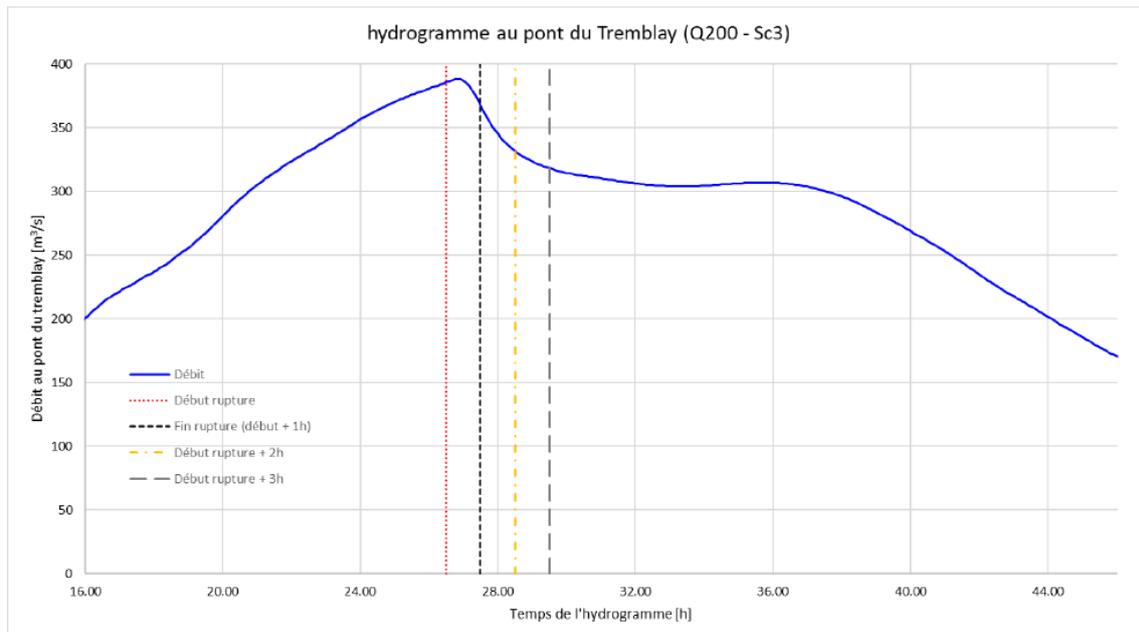
Figure 122: Hydrogramme au pont du Tremblay (Q200 – Sc3) avec le repérage des 4 extractions temporelles

La figure suivante présente l'hydrogramme extrait du modèle (au pont du Tremblay) avec les 4 temps différents d'extraction.

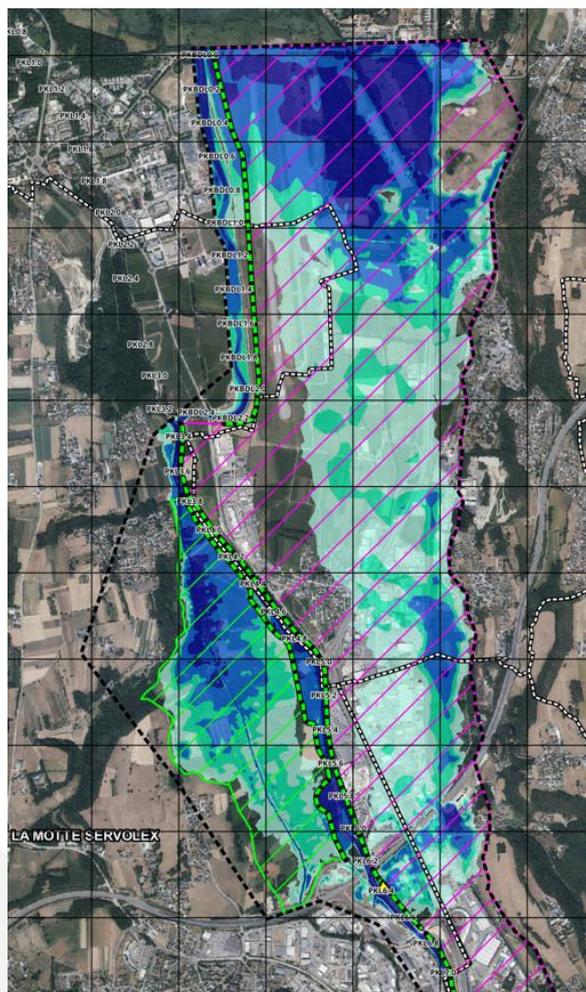
Figure 125: Hauteur d'eau à t=106200s (pour le scénario 3)

Dans certains secteurs, le polygone de découpage correspond aux limites de l'emprise du modèle, car la topographie de la zone d'étude représente une barrière à l'écoulement. Il a donc été choisi de ne pas étendre le modèle au-delà de ces limites topographiques.

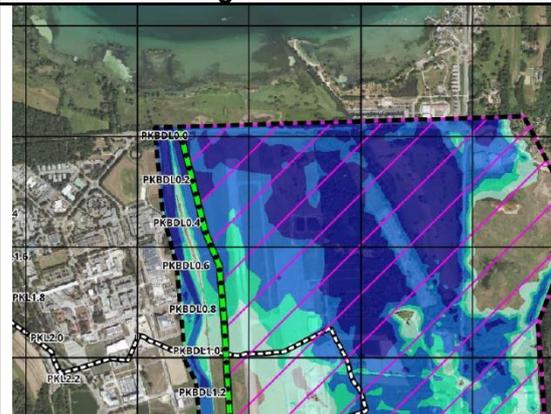
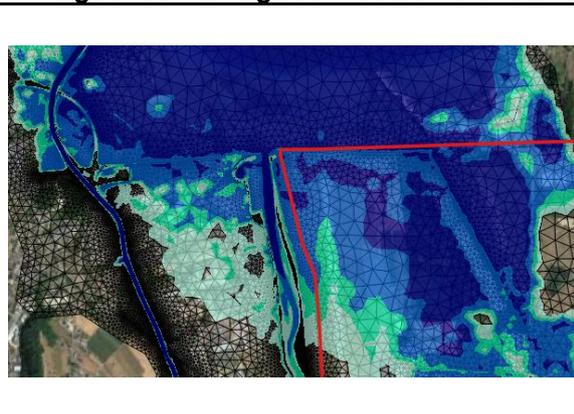
Secteur Aval (lac)	
Image Carte Sc3	Image avec maillage du modèle Telemac

<p>Secteur aval ; le polygone de découpage est utilisé pour masquer la représentation du lac dans modèle.</p> <p>La note hydraulique indique :</p> <p><b>4.1 Scénario 1 : fonctionnement nominal</b></p> <p>La cartographie de la hauteur d'eau maximale du scénario 1 est présentée sur la Figure 7. Cette cartographie montre une légère inondation de la zone protégée sur la partie aval, ceci est dû au fait que la cote de lac est légèrement supérieure à la cote de la route D1201A. A ce même endroit, la vitesse est inférieure à 0.5 m/s comme le montre la Figure 8 (car l'inondation se fait par le lac dont la cote est supposée constante).</p>

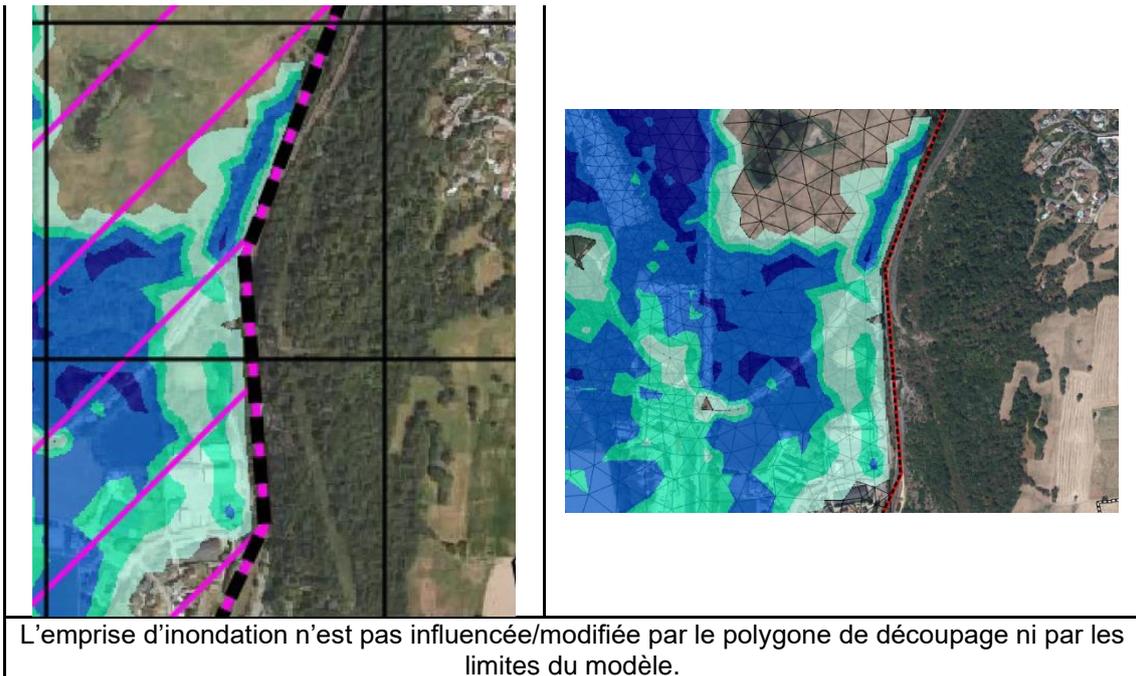
Secteur de la voie ferrée	
Image Carte Sc3	Image avec maillage du modèle Telemac

Secteur entre les coordonnées [1935500-192600] et [4272500 - 4273500]	
Image Carte Sc3	Image avec maillage du modèle Telemac 2D
L'emprise d'inondation n'est pas influencée/modifiée par le polygone de découpage ni par les limites du modèle.

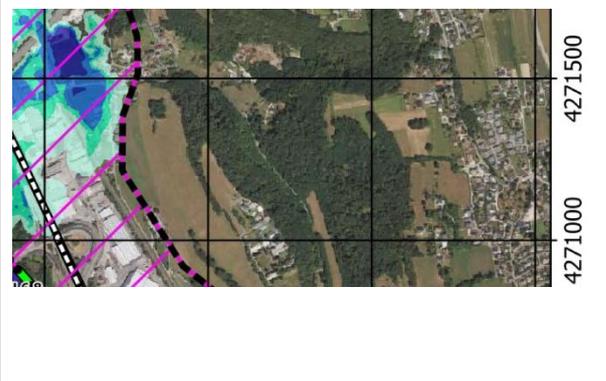
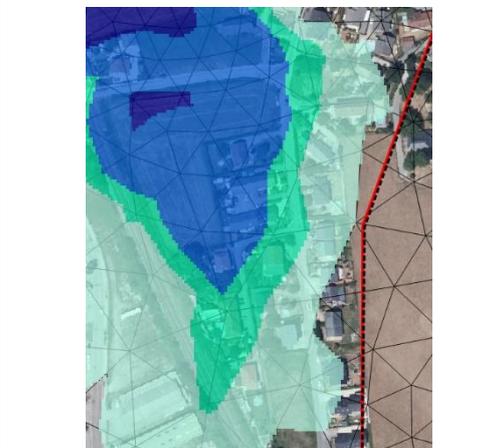
Secteur entre les coordonnées [1935500-192600] et [4271000 - 4271500]	
Image Carte Sc3	Image avec maillage du modèle Telemac 2D

L'emprise d'inondation n'est pas influencée/modifiée par le polygone de découpage ni par les limites du modèle.

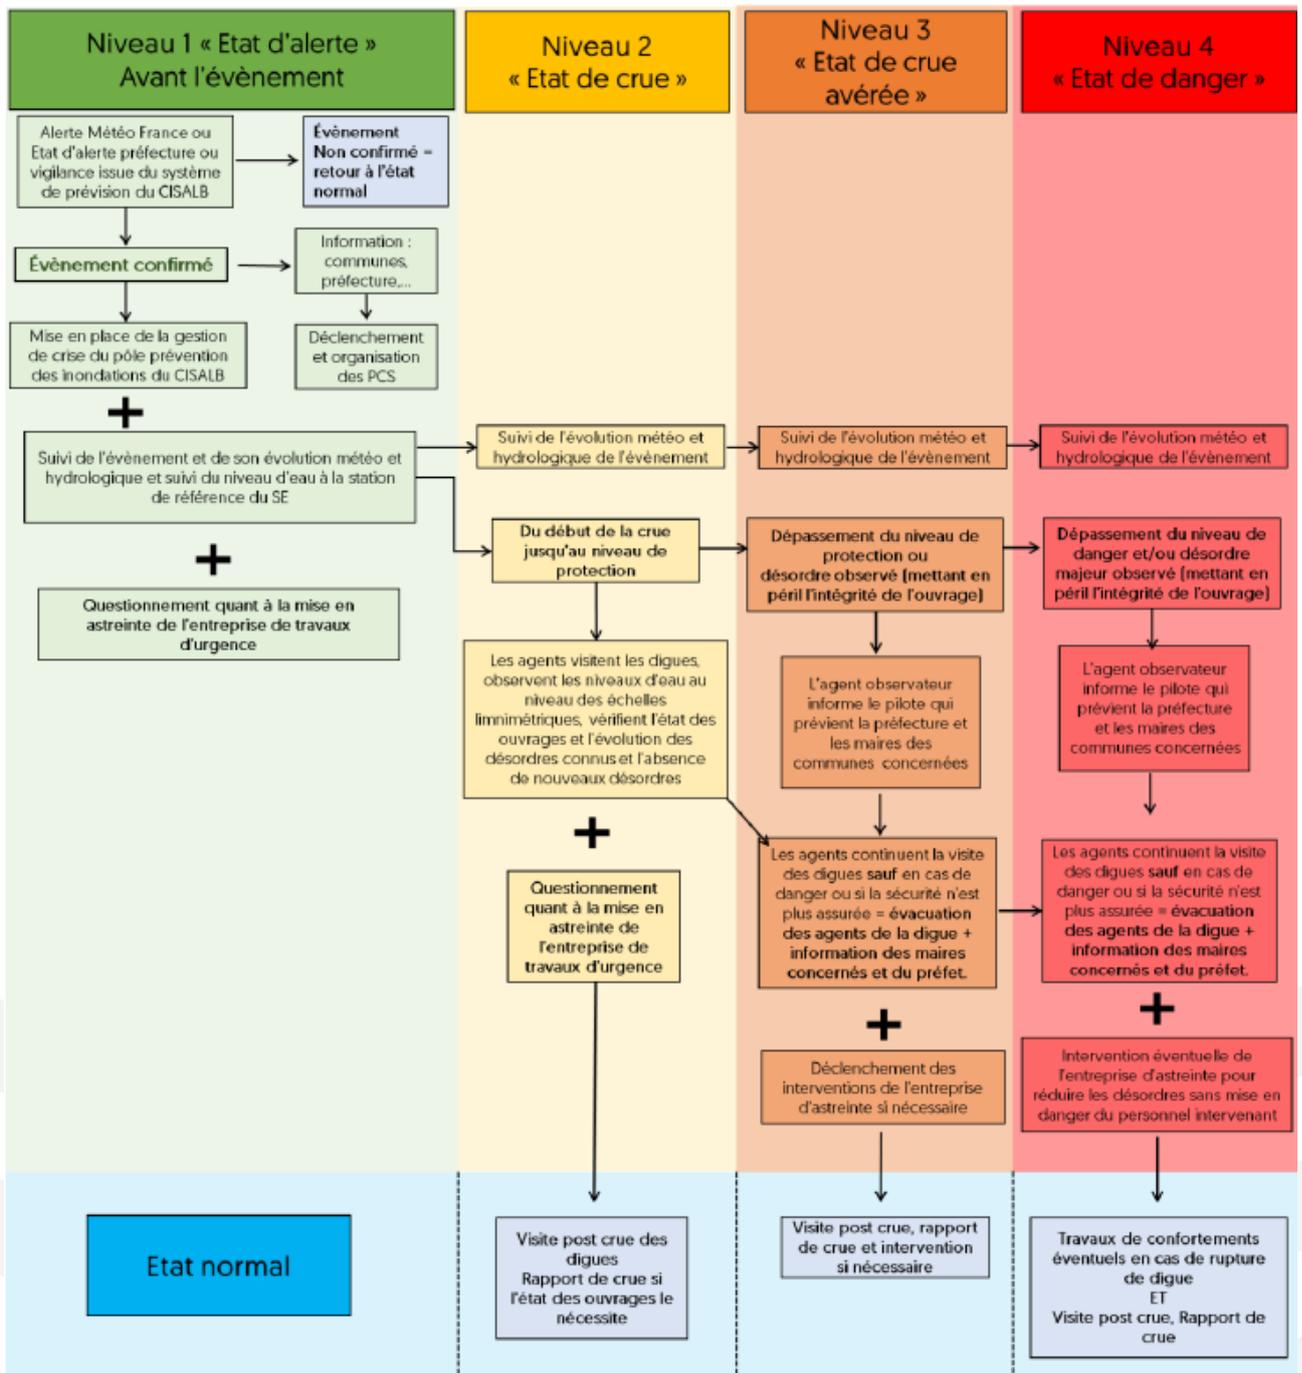
Le schéma ci-dessous présente l'organisation du CISALB selon les états hydrométriques.

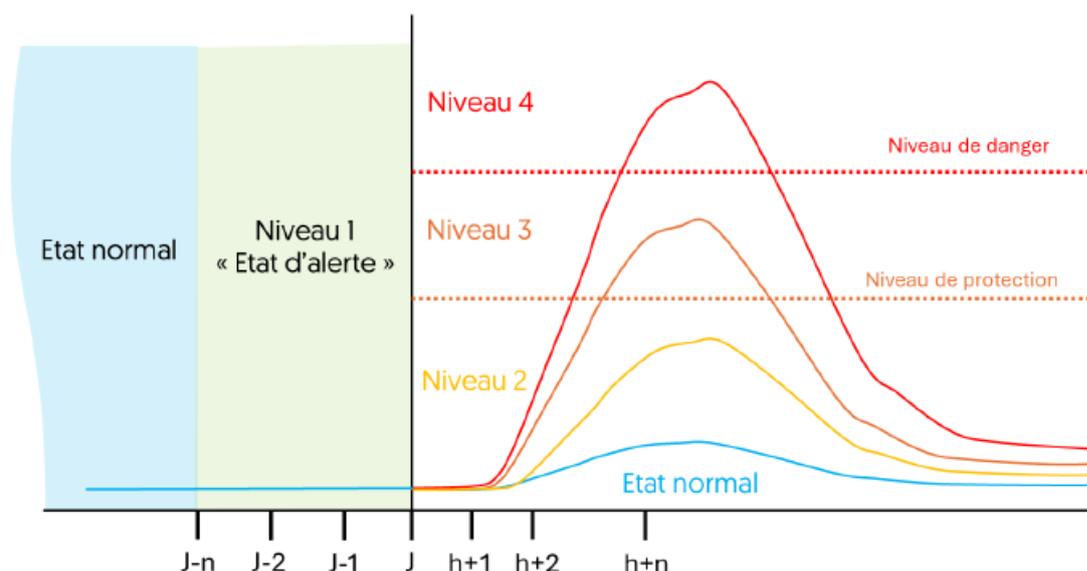
Schéma descriptif des différents états de gestion en fonction de différents scénarios de crues

Le passage d'un état à l'autre se fait selon la chronologie suivante :
