SE2 - Mise à jour de l'Etude de  
Dangers 2019 / travaux de  
Securisation du SE2.2 aval et SE 2.4

Document B analyse des risques et justification des performances

Intitulé du Projet : Mise à jour de l'EDD du SE 2 pour travaux

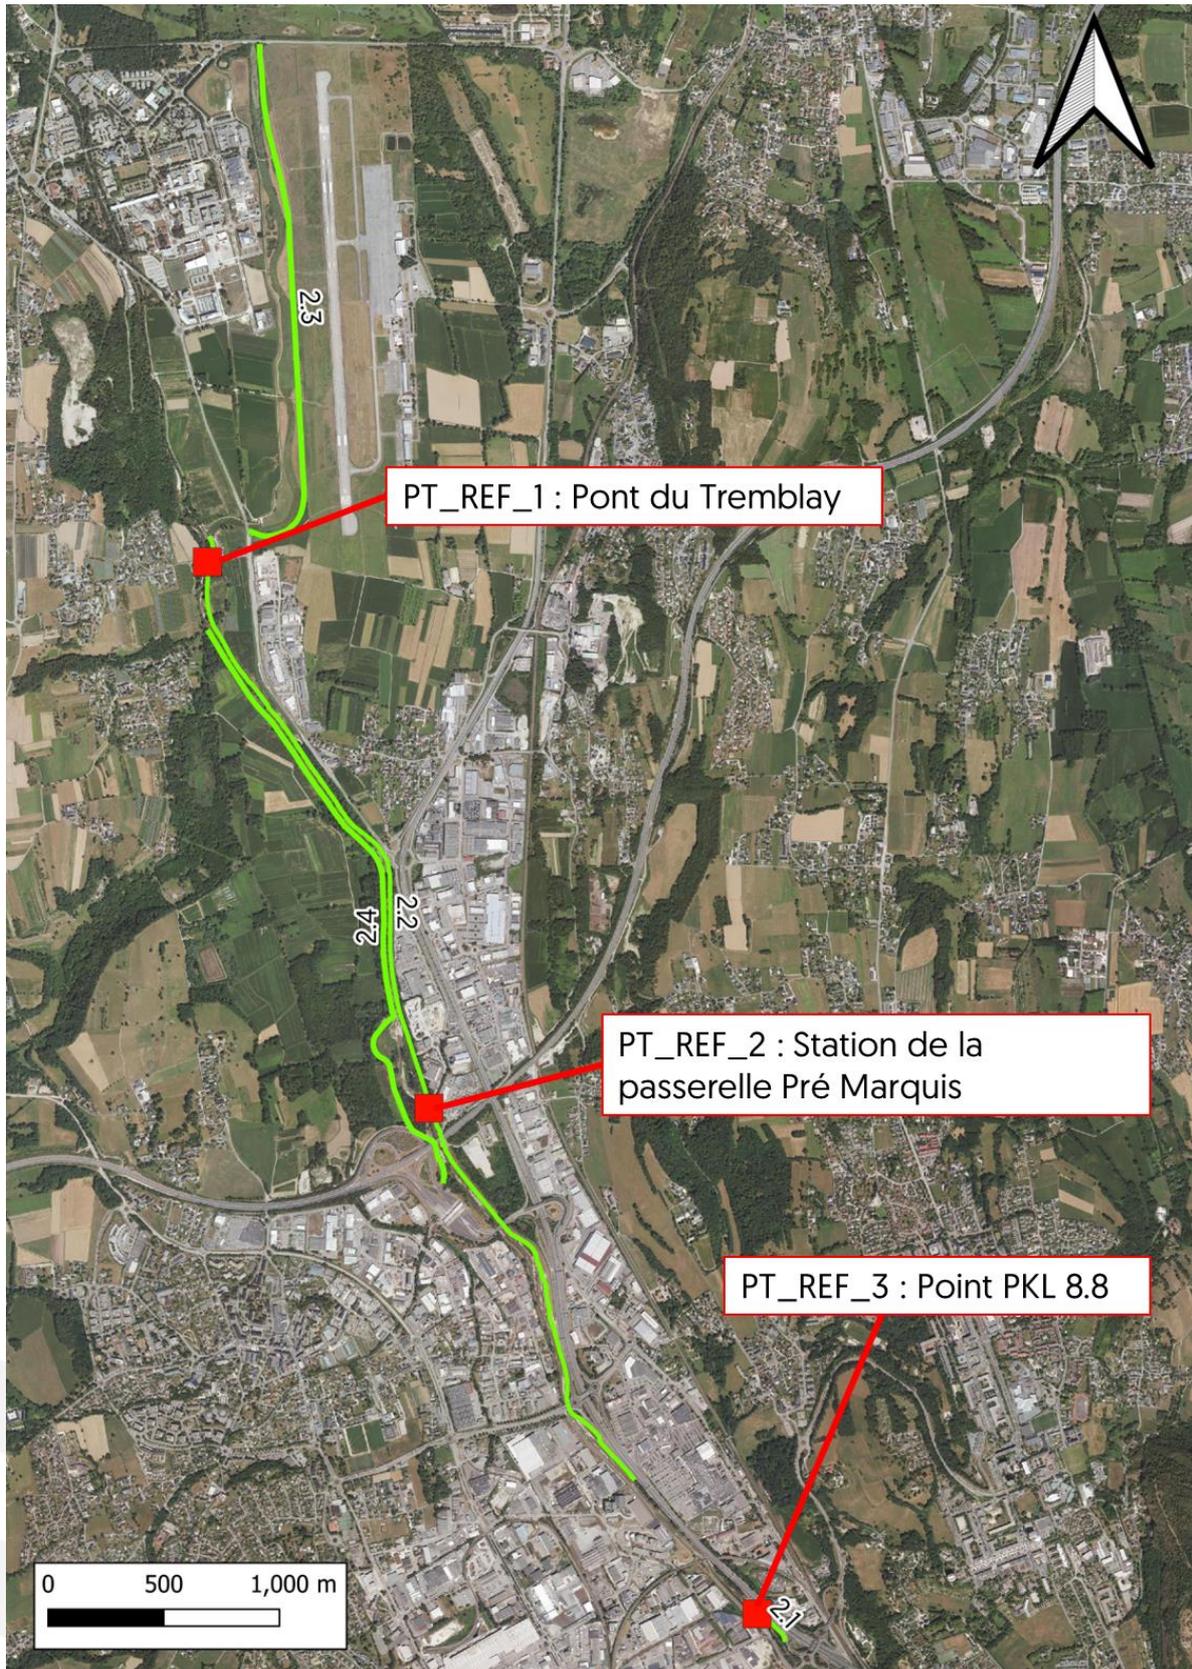
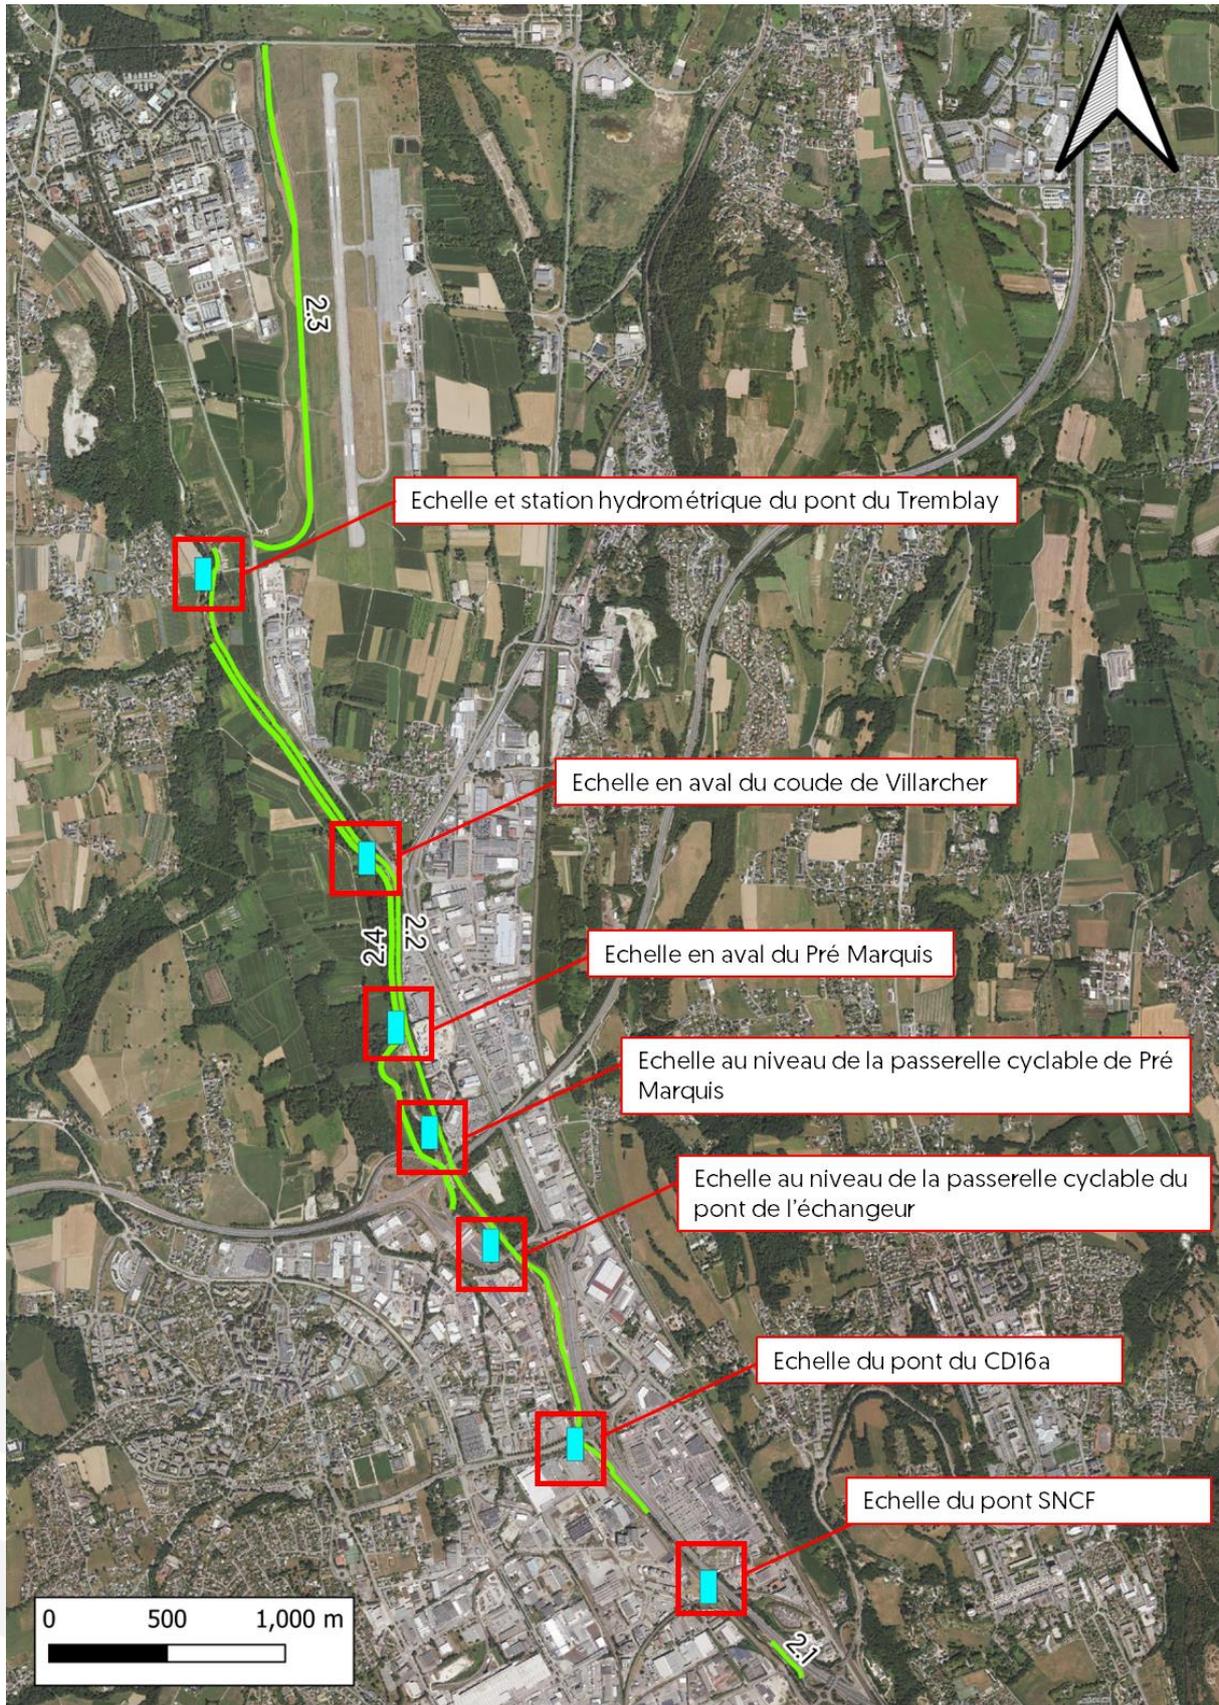
Annexe 2 : Localisation des points de références et échelles limnimétriques

Point de référence	Système d'endiguement	Niveau (mNGF)	Occurrence	Débit (m3/s)
Point PKL8.8	2.1 – 2.2 – 2.3	258.85	Tr = 100	340
	2.4	257.48	Tr = 15	220
Passerelle de Pré Marquis	2.1 – 2.2 – 2.3	249.09	Tr = 100	340
	2.4	248.2	Tr = 15	220
Pont du Tremblay	2.1 – 2.2 – 2.3	241.51	Tr = 100	340
	2.4	240.57	Tr = 15	220

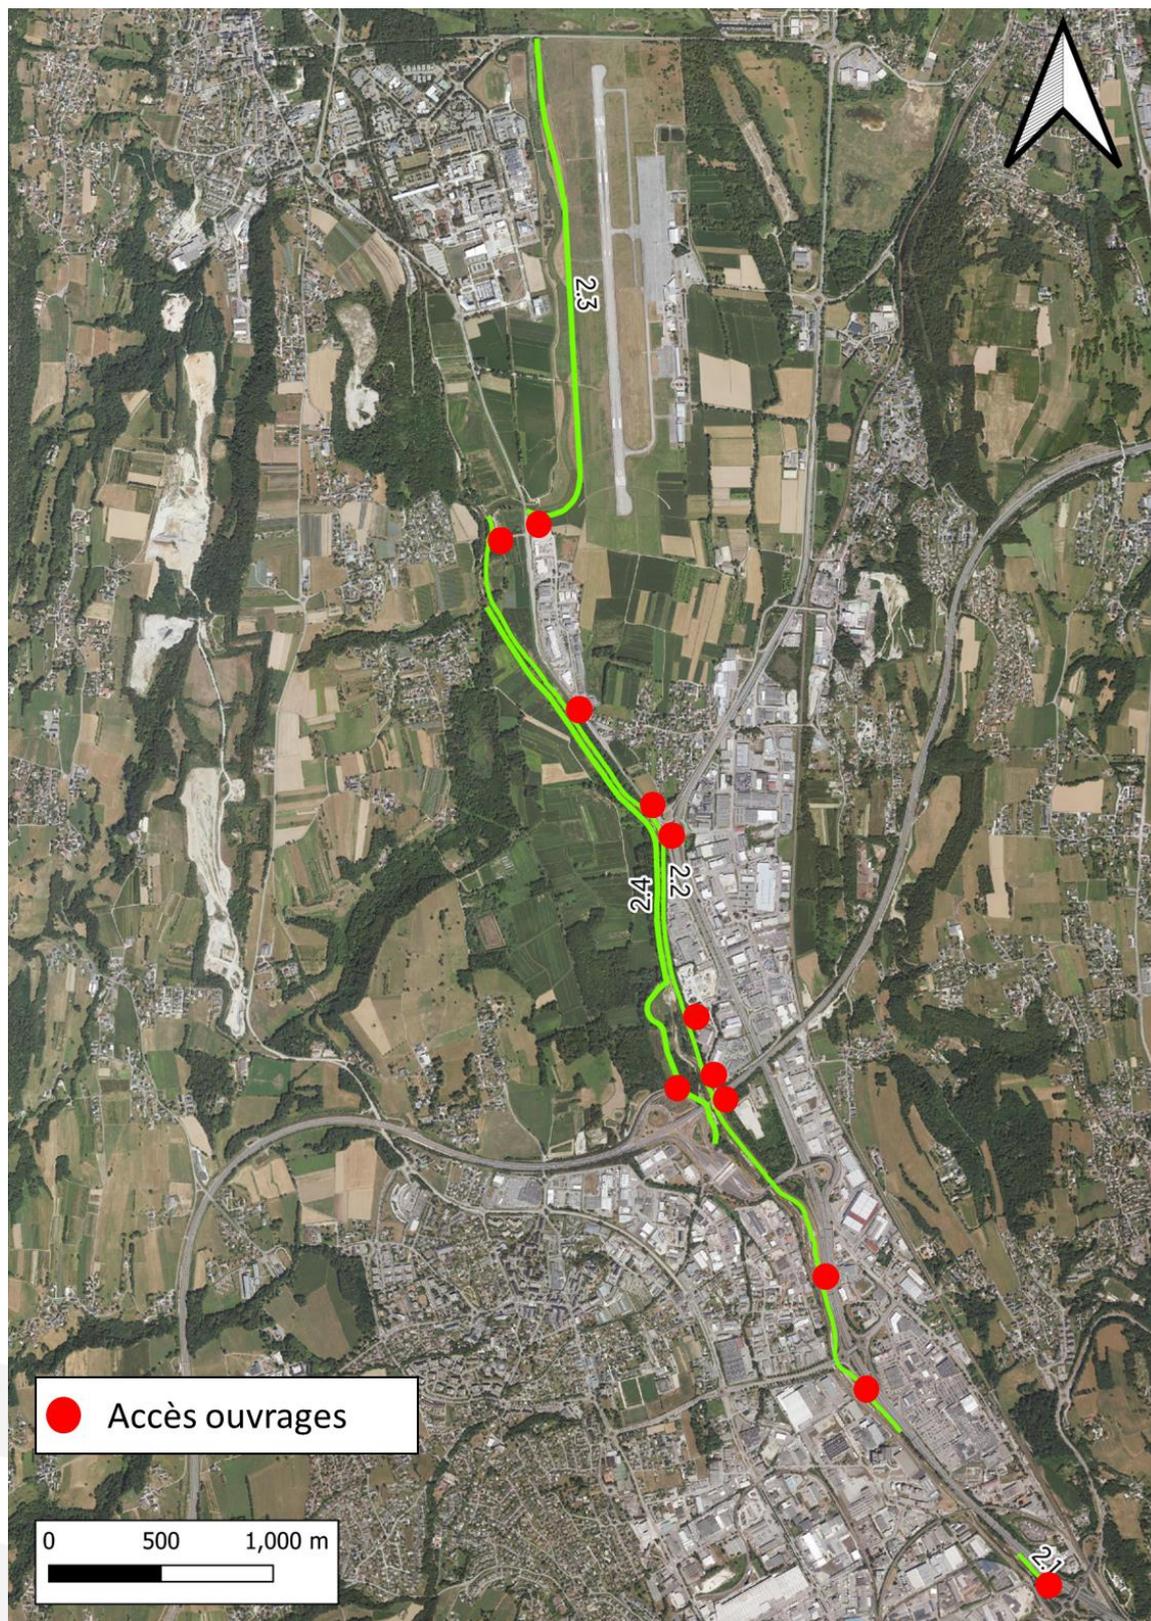
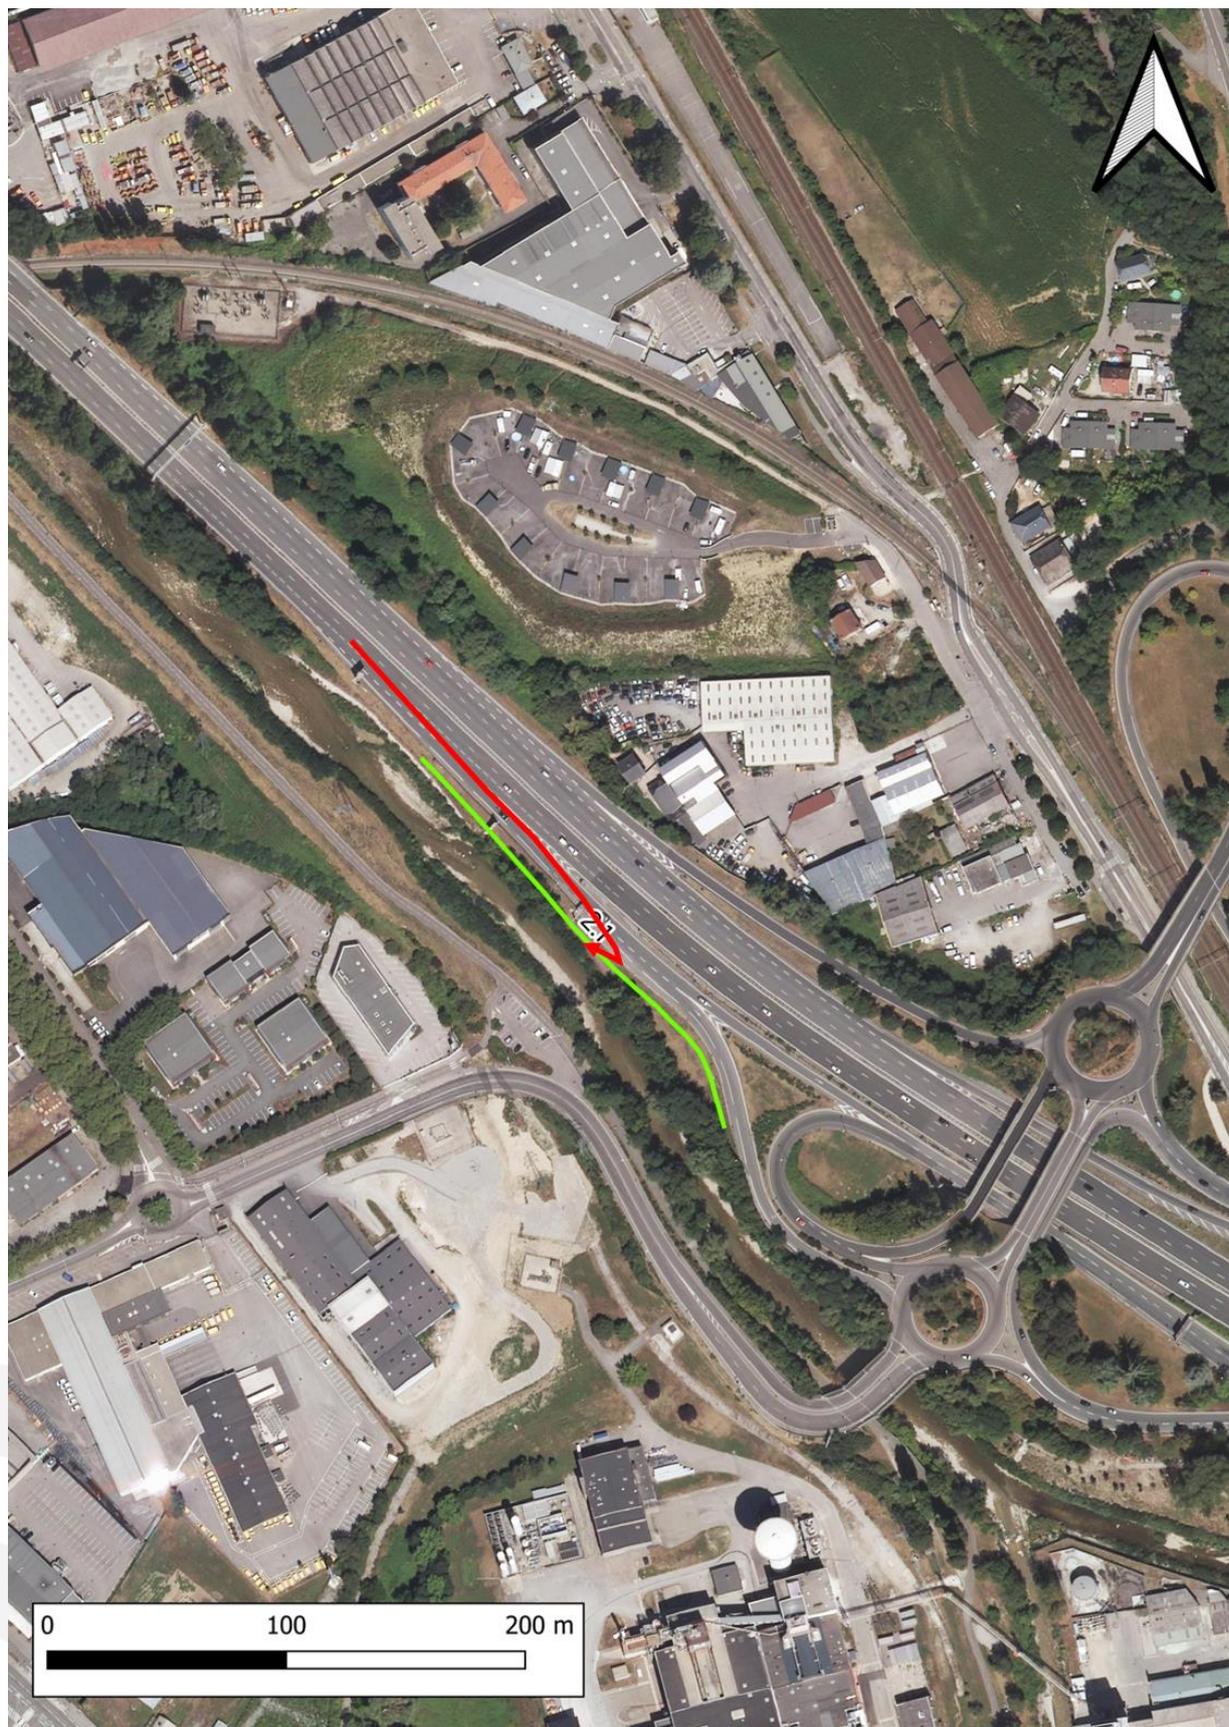
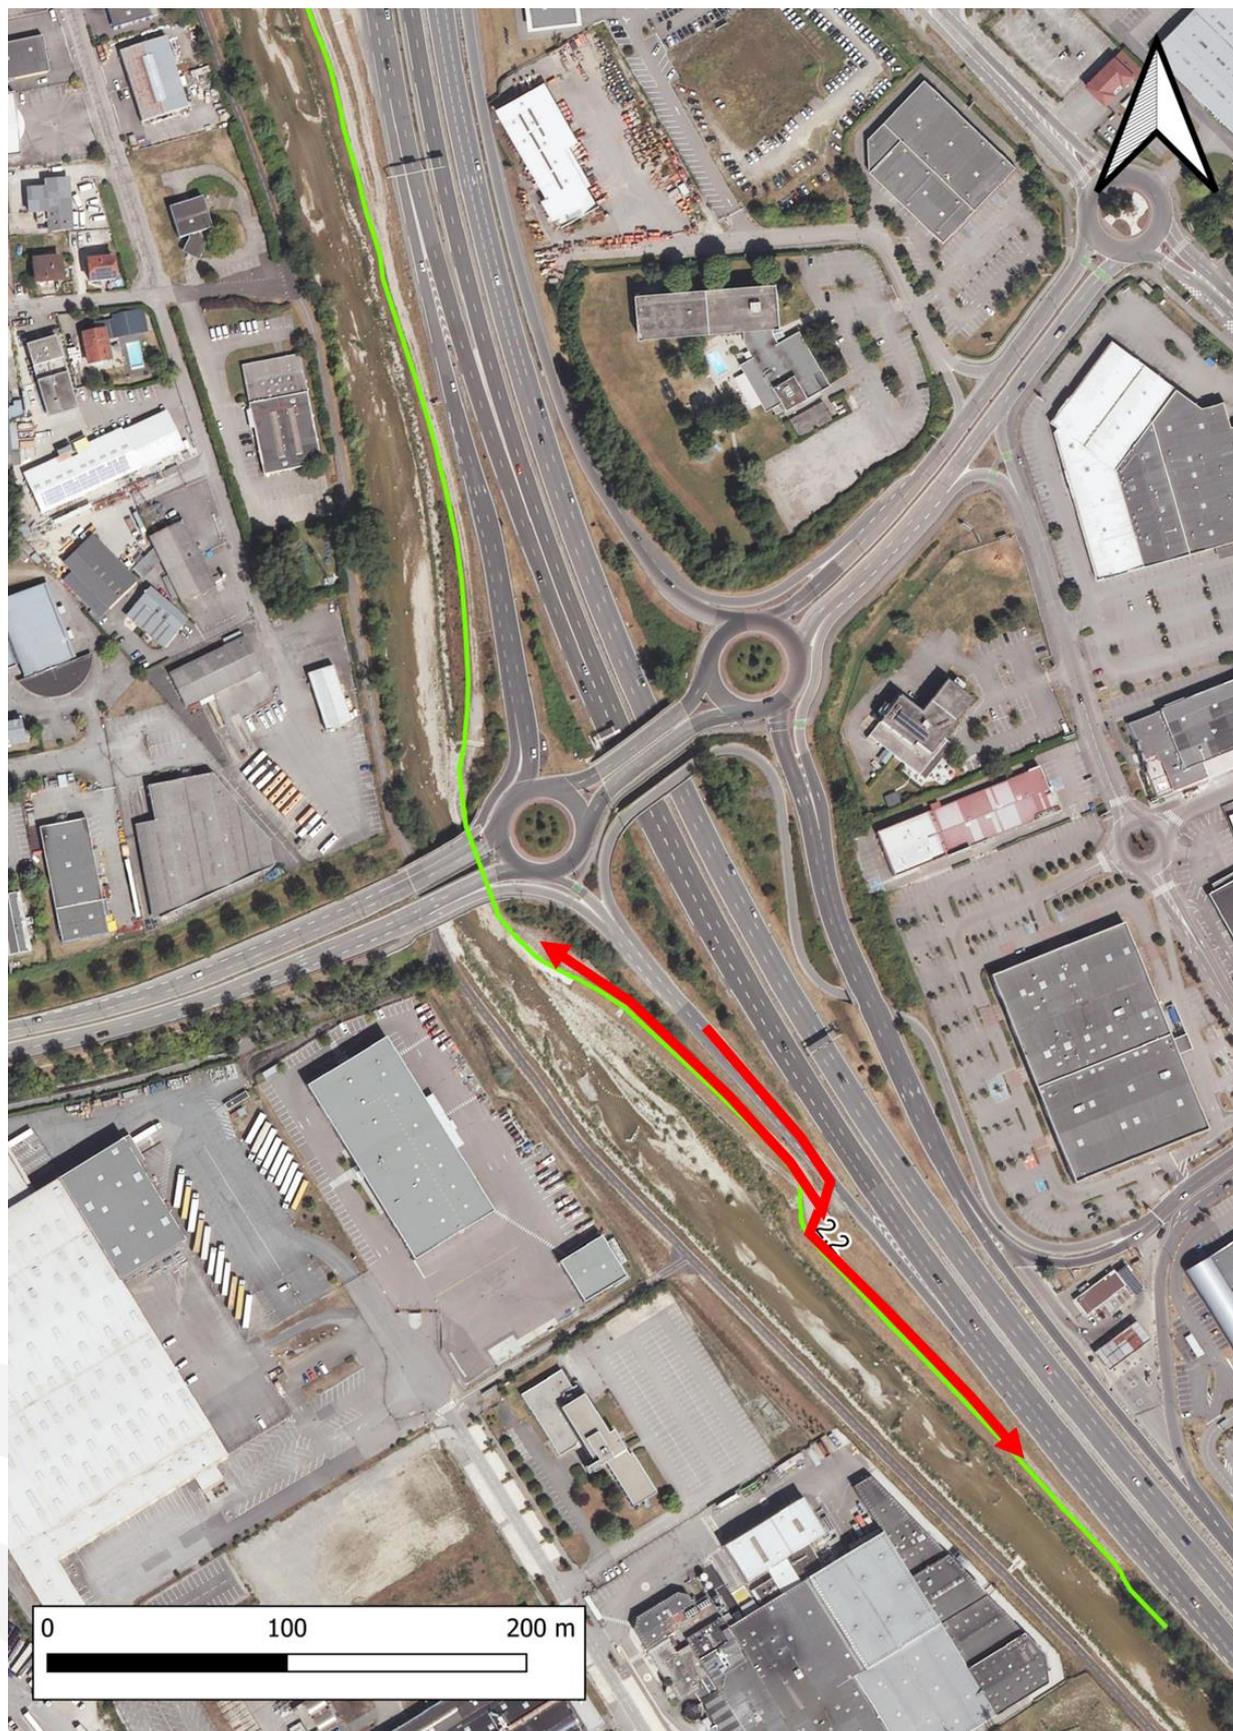
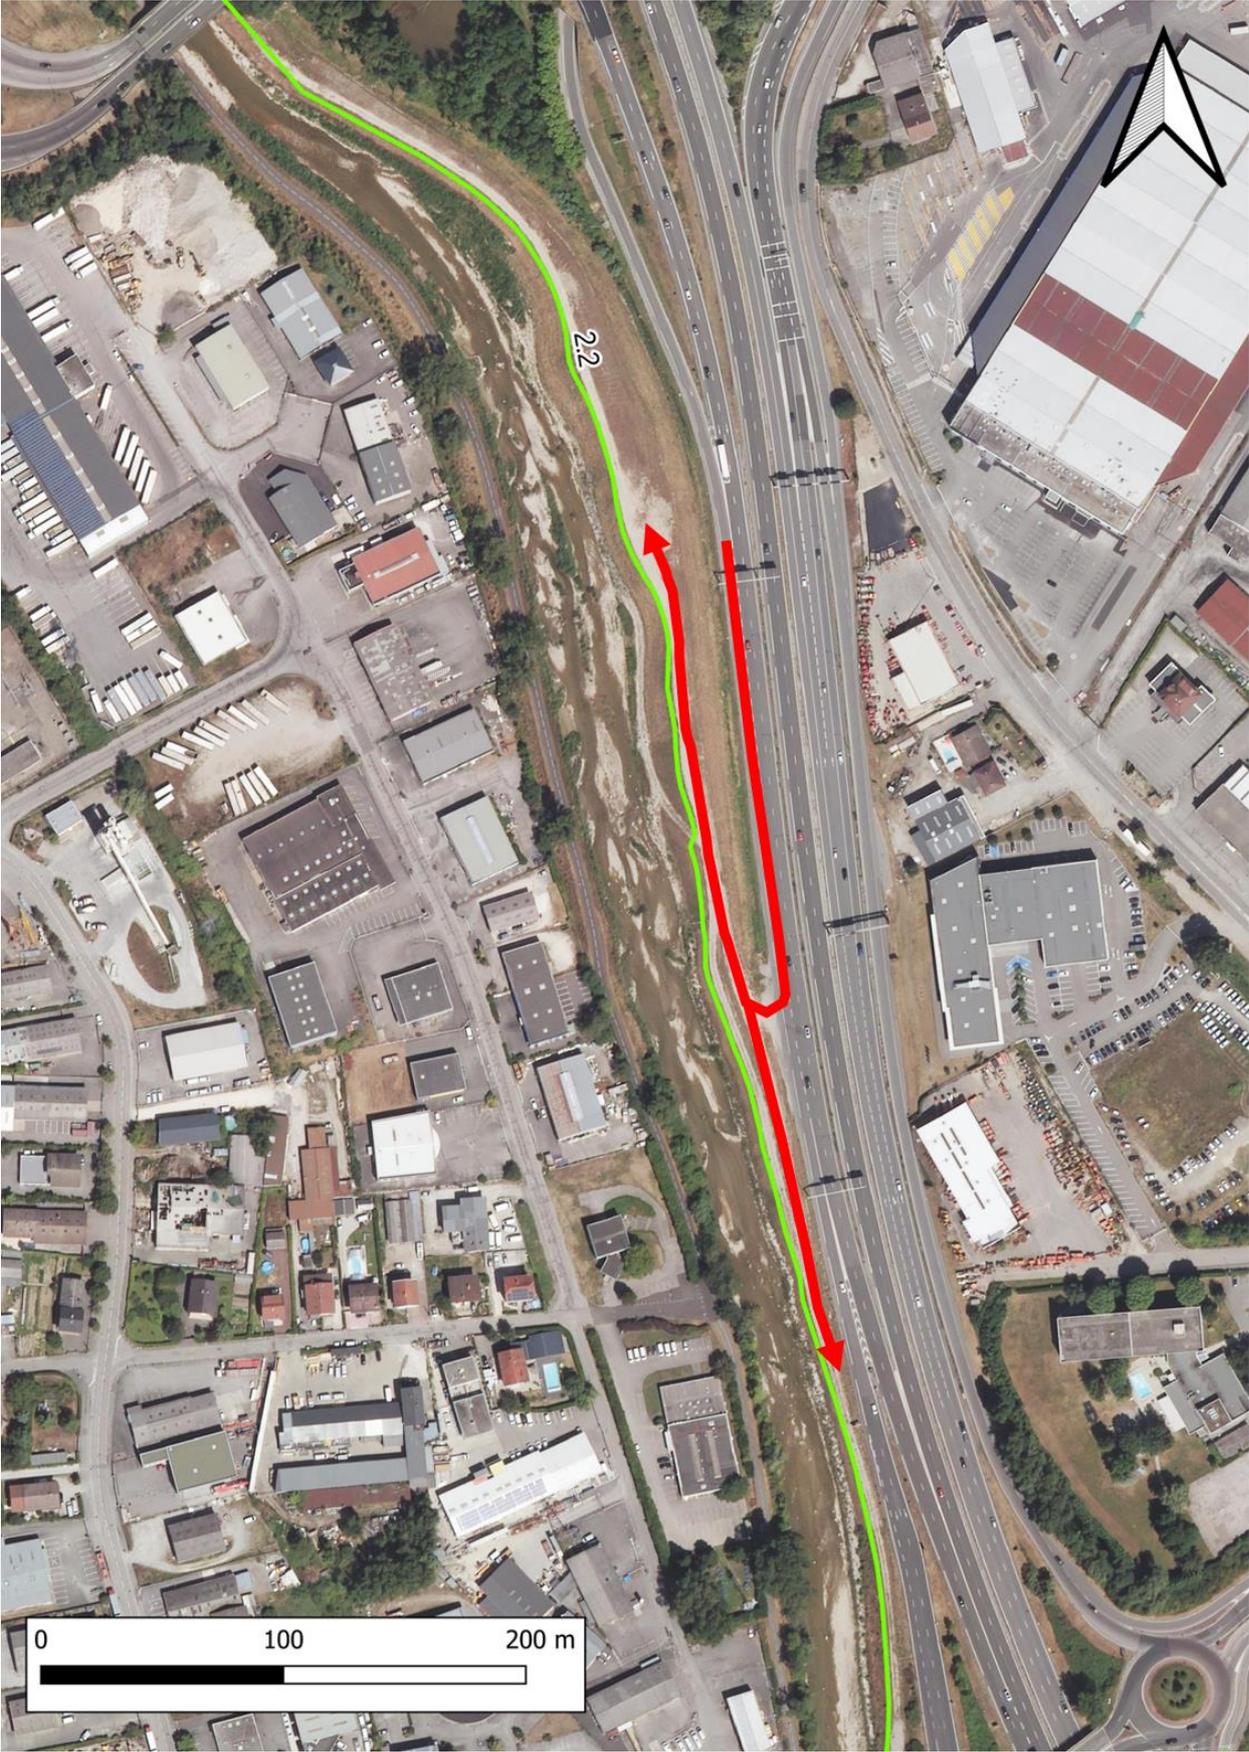
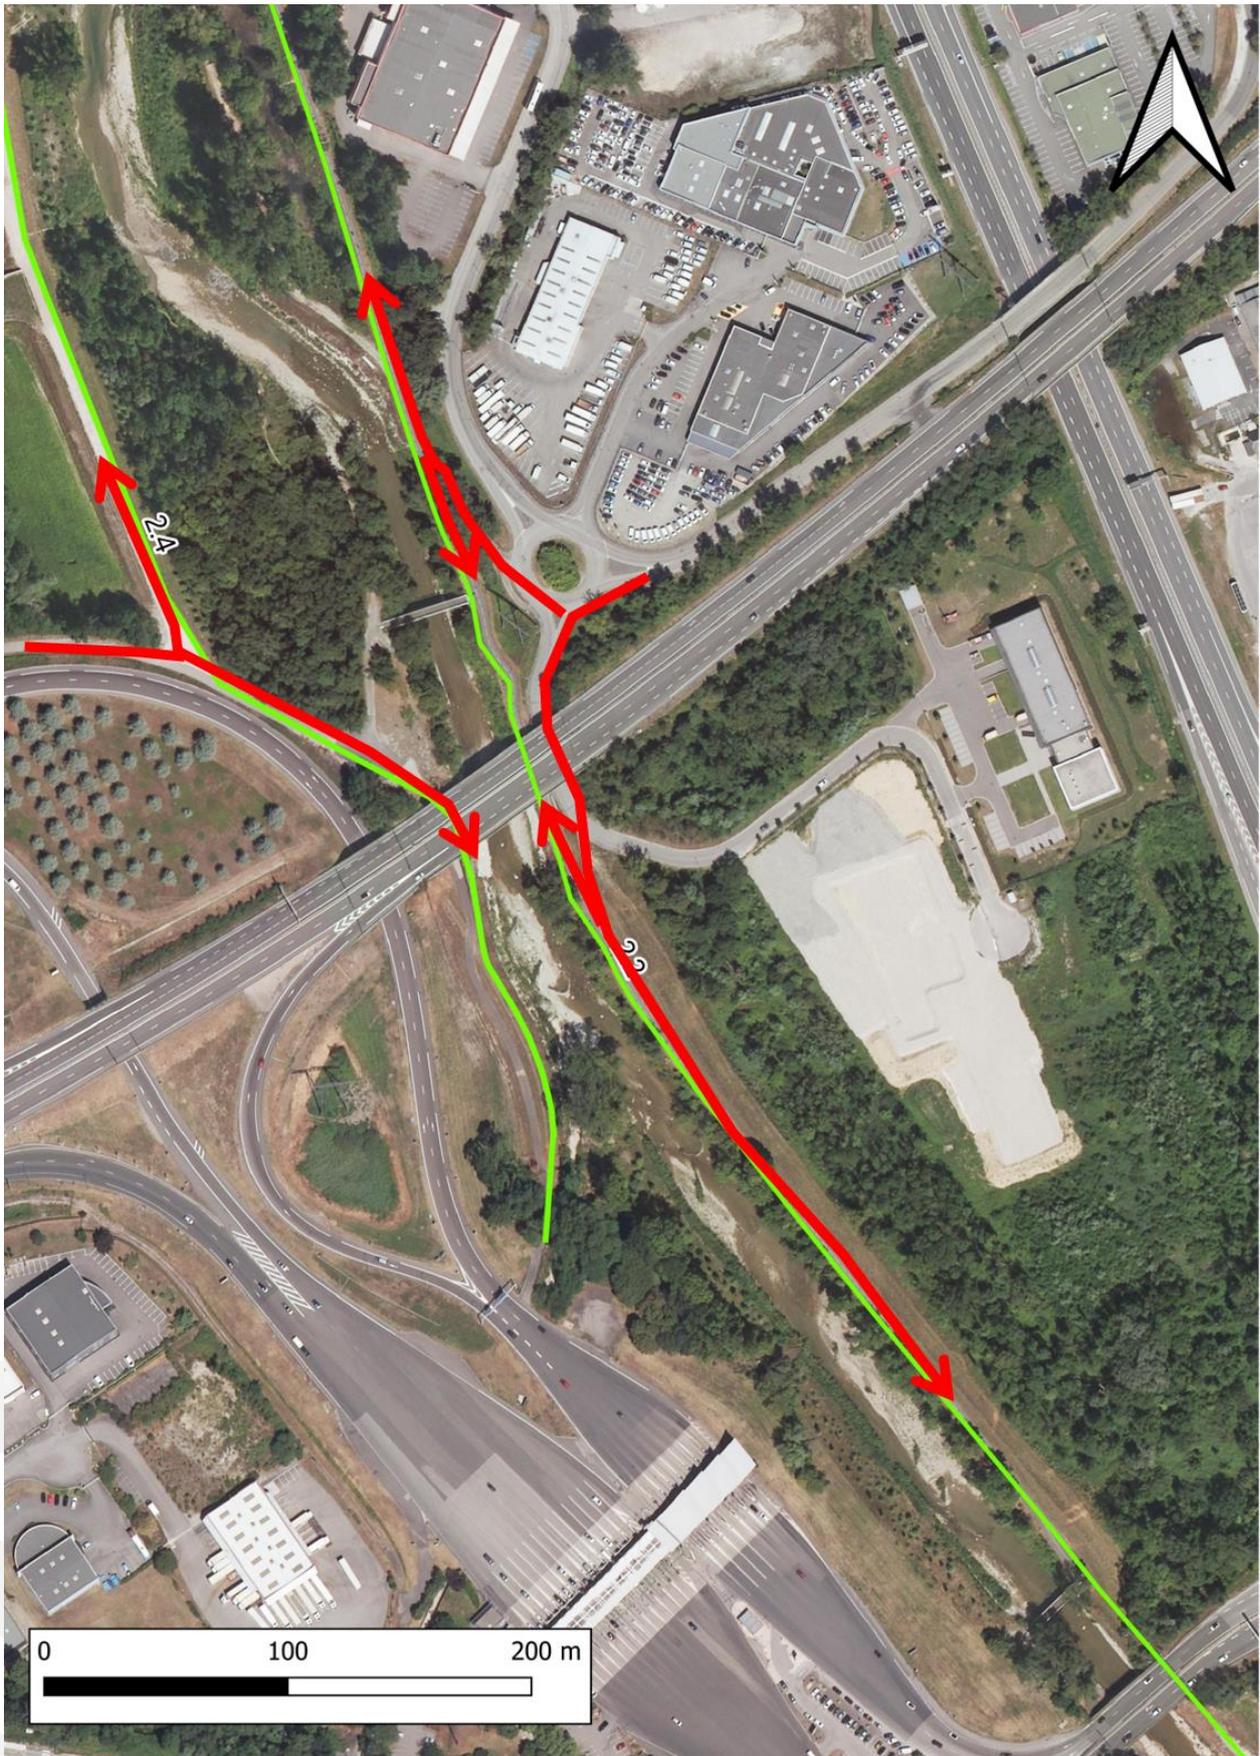
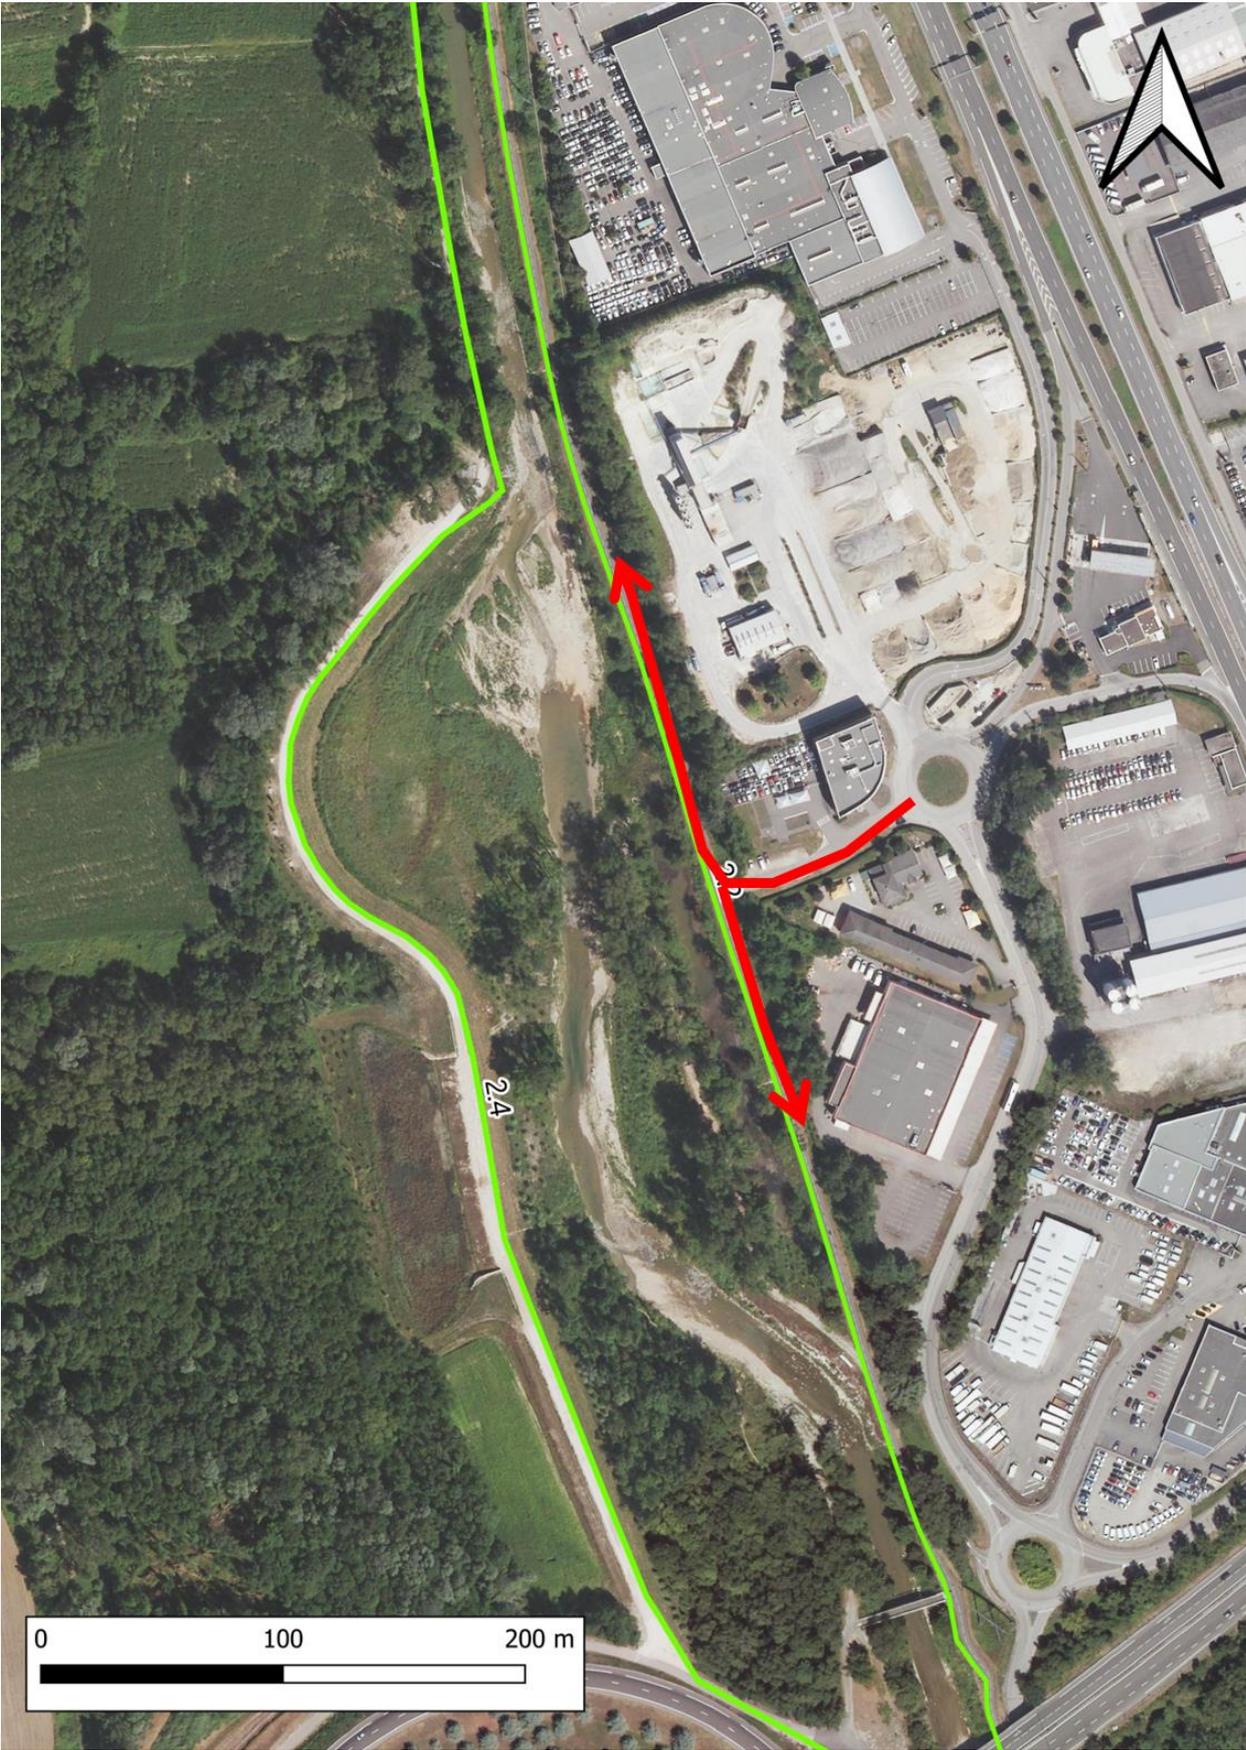
Annexe 7 : Modalités d'accès aux ouvrages en gestion courante, en période de crue et en situation d'urgence sur le système d'endiguement n°2

**Ci-dessous la carte globale et des cartes avec un zoom sur la localisation de tous les accès aux ouvrages en gestion courante, période de crue et situation d'urgence.**

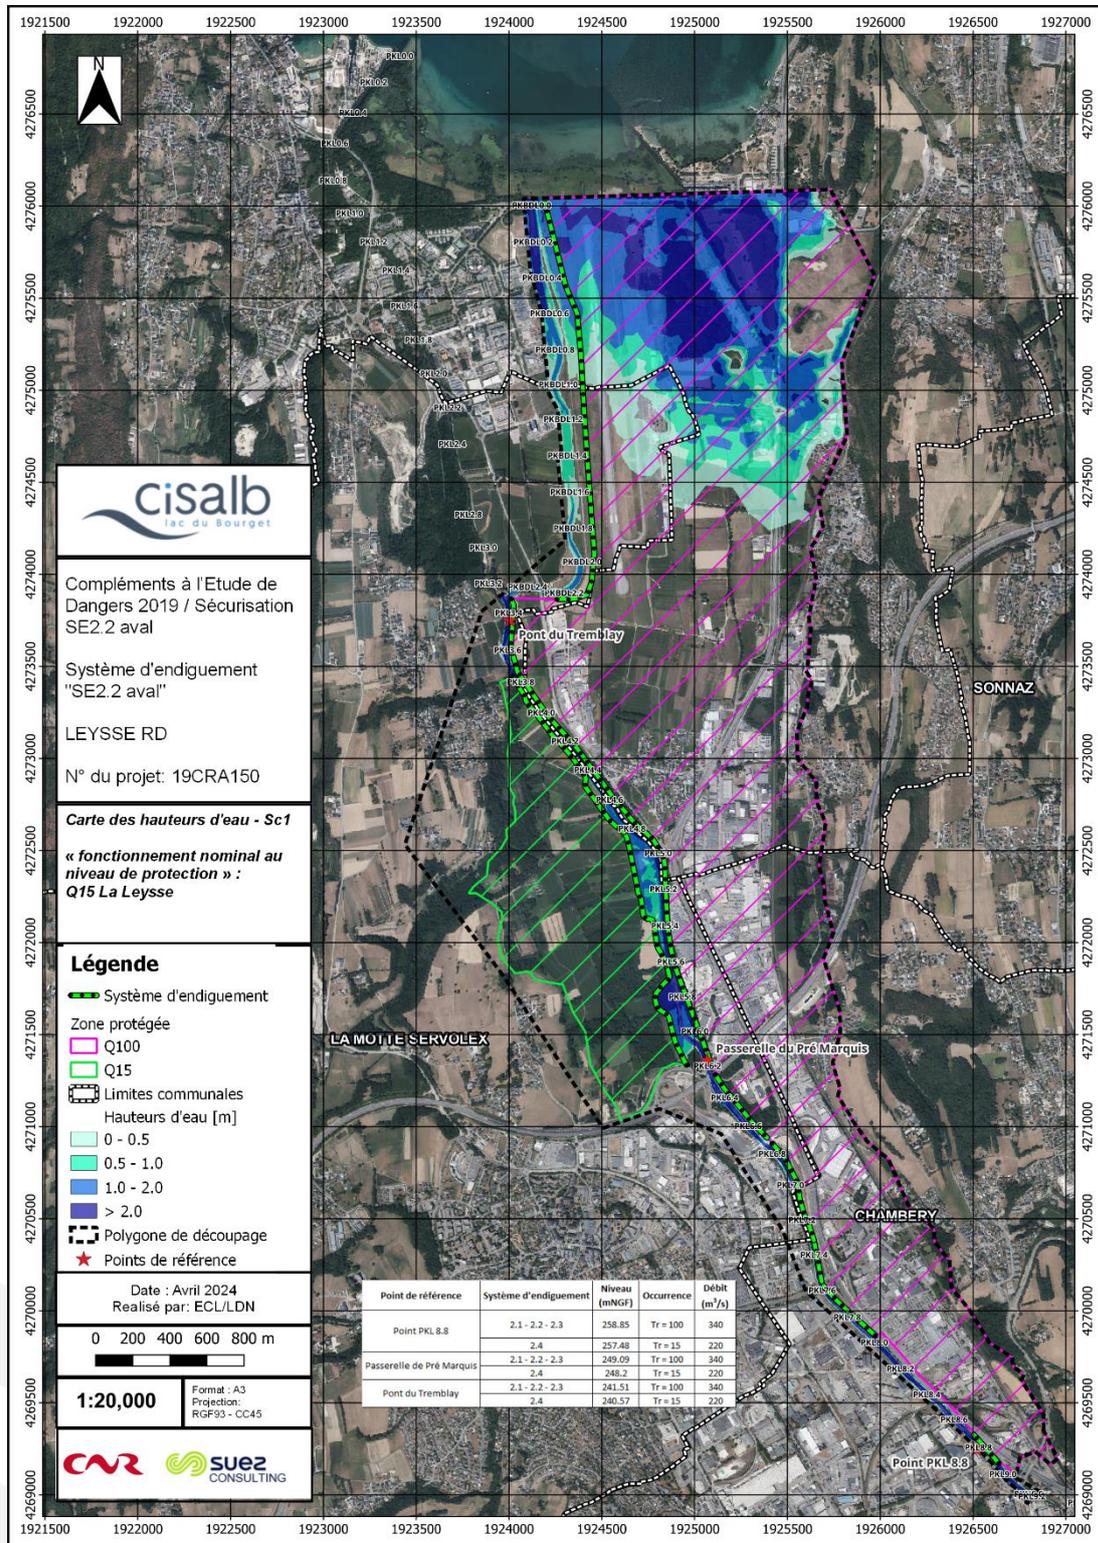
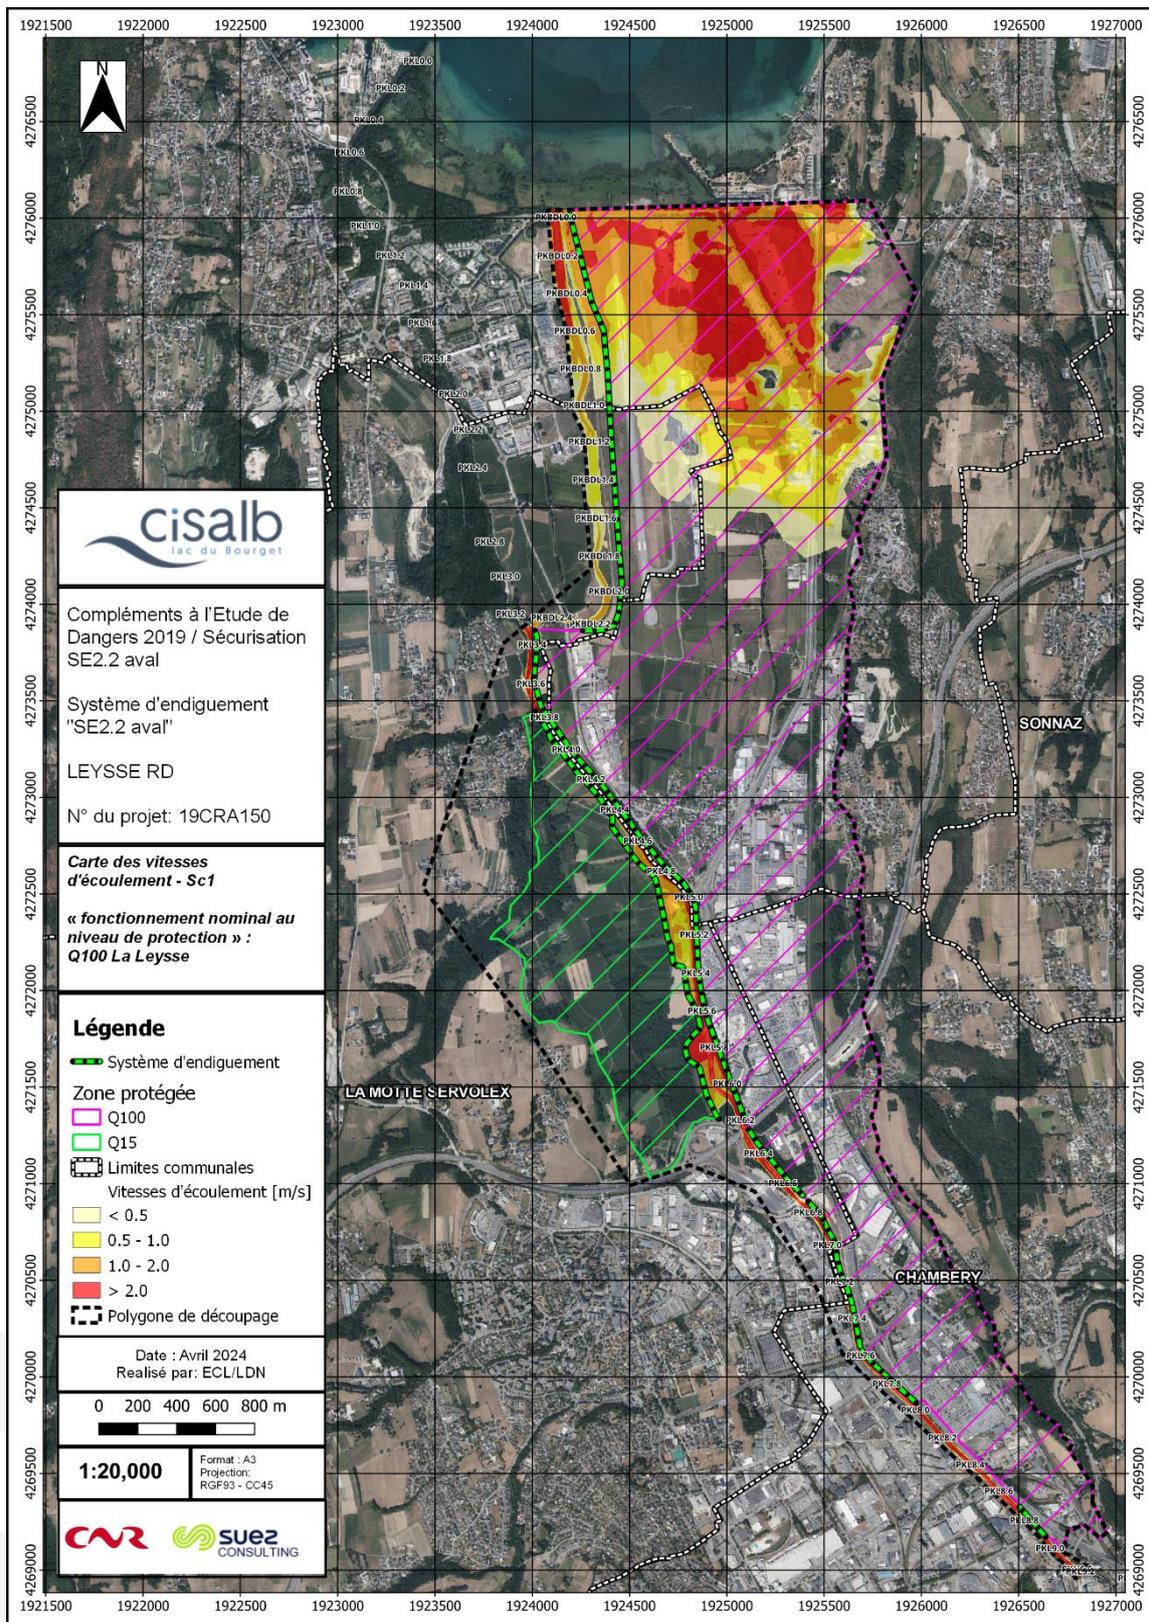
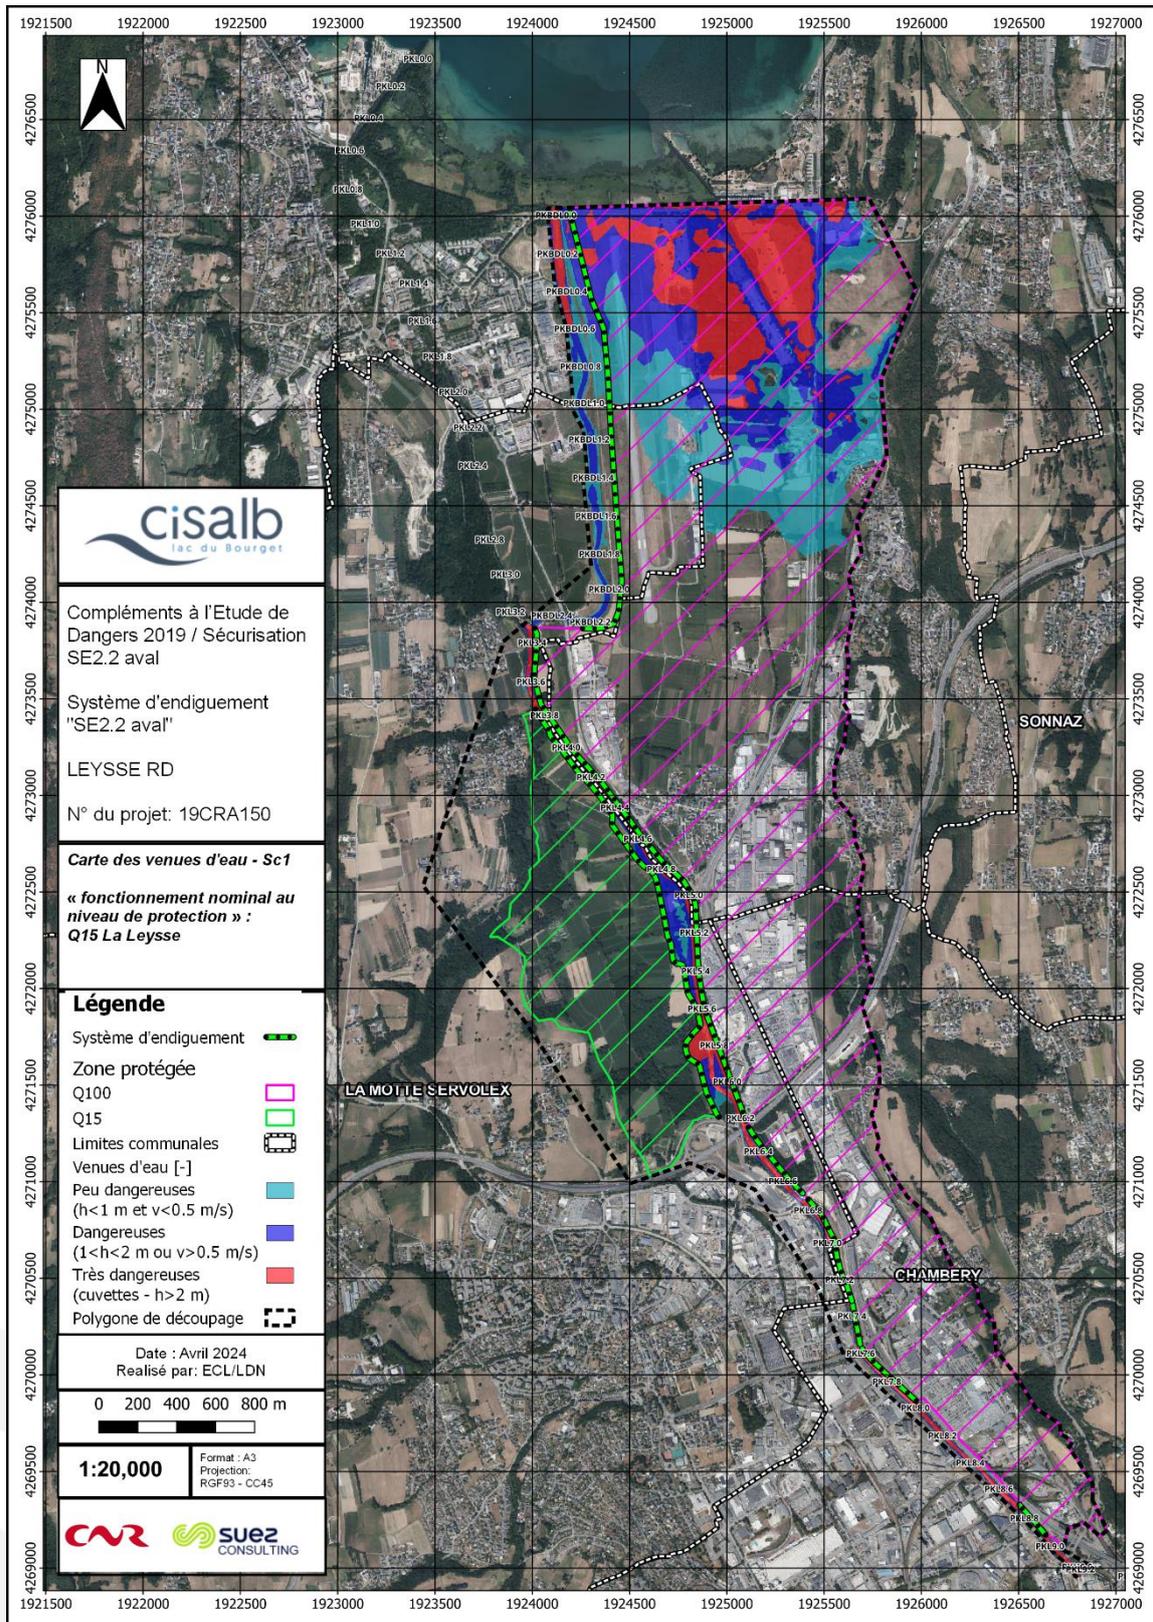
### 10.2.1.1 Rive gauche – Q15

Ce scénario correspond au fonctionnement nominal du système pour une crue Q100 pour la rive droite, et pour une crue Q15 en rive gauche.
