SE2 - Mise à jour de l'Etude de  
Dangers 2019 / travaux de  
Securisation du SE2.2 aval et SE 2.4

Document B analyse des risques et justification des performances

Intitulé du Projet : Mise à jour de l'EDD du SE 2 pour travaux

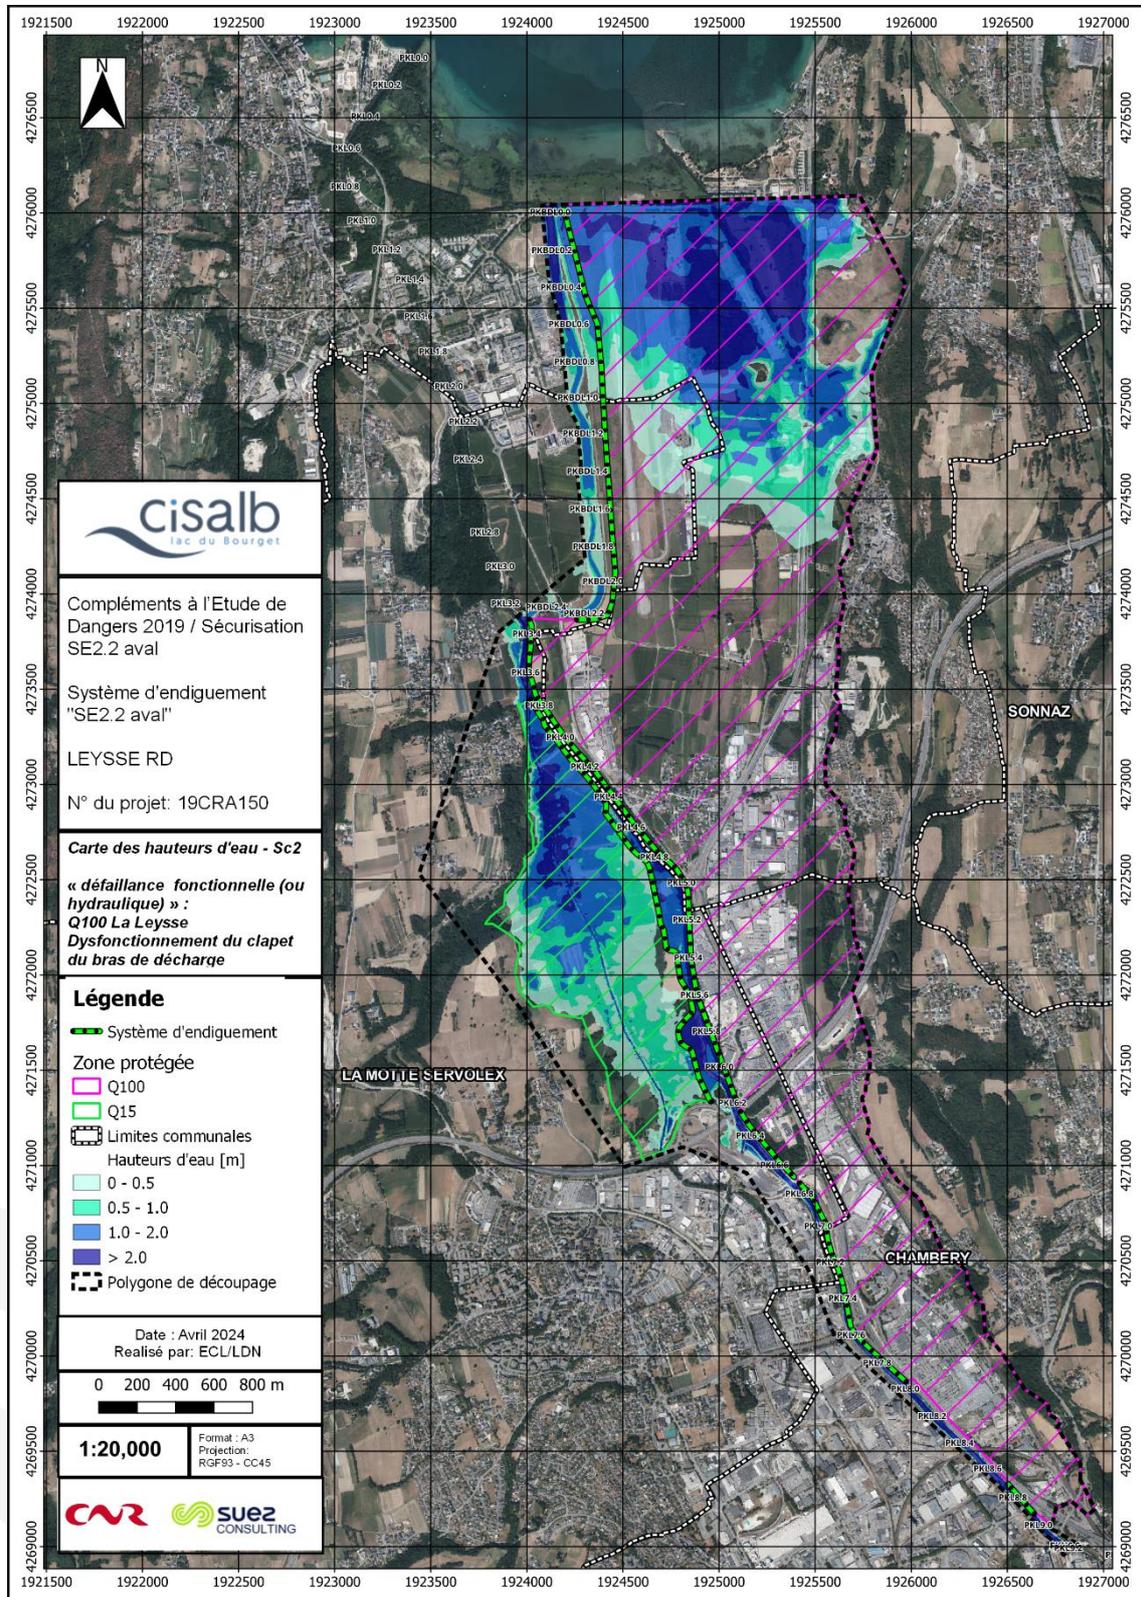
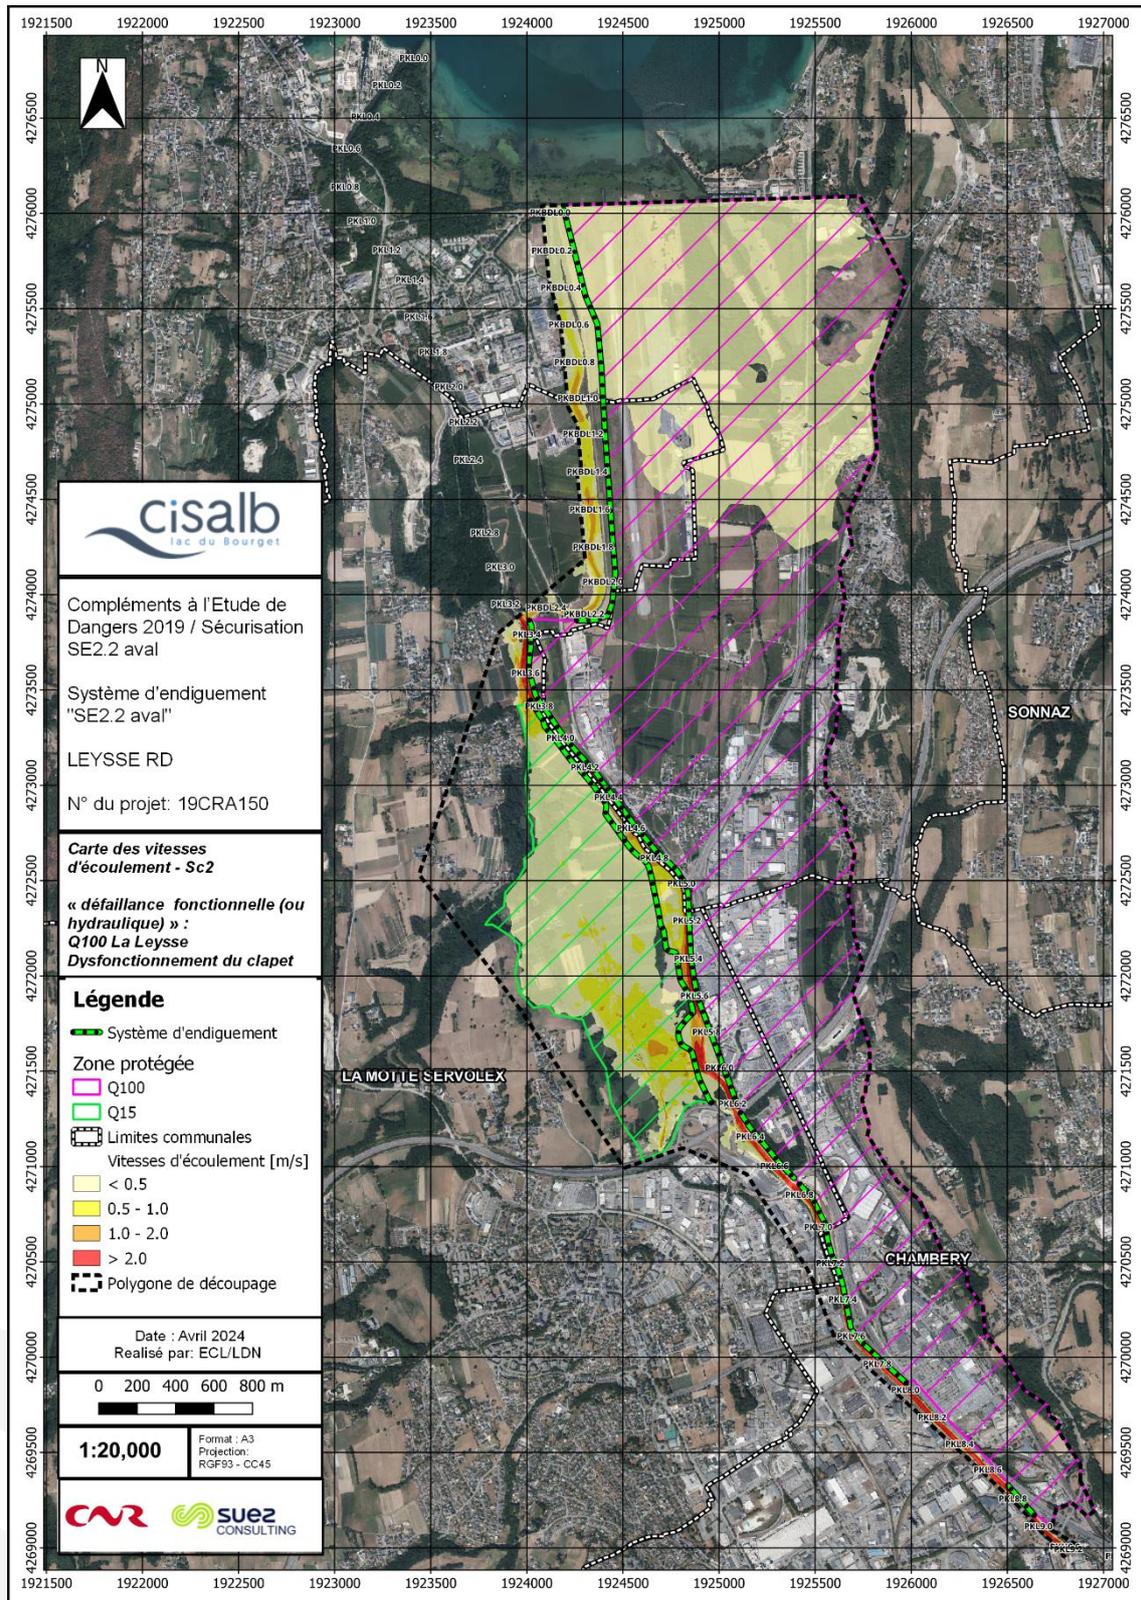
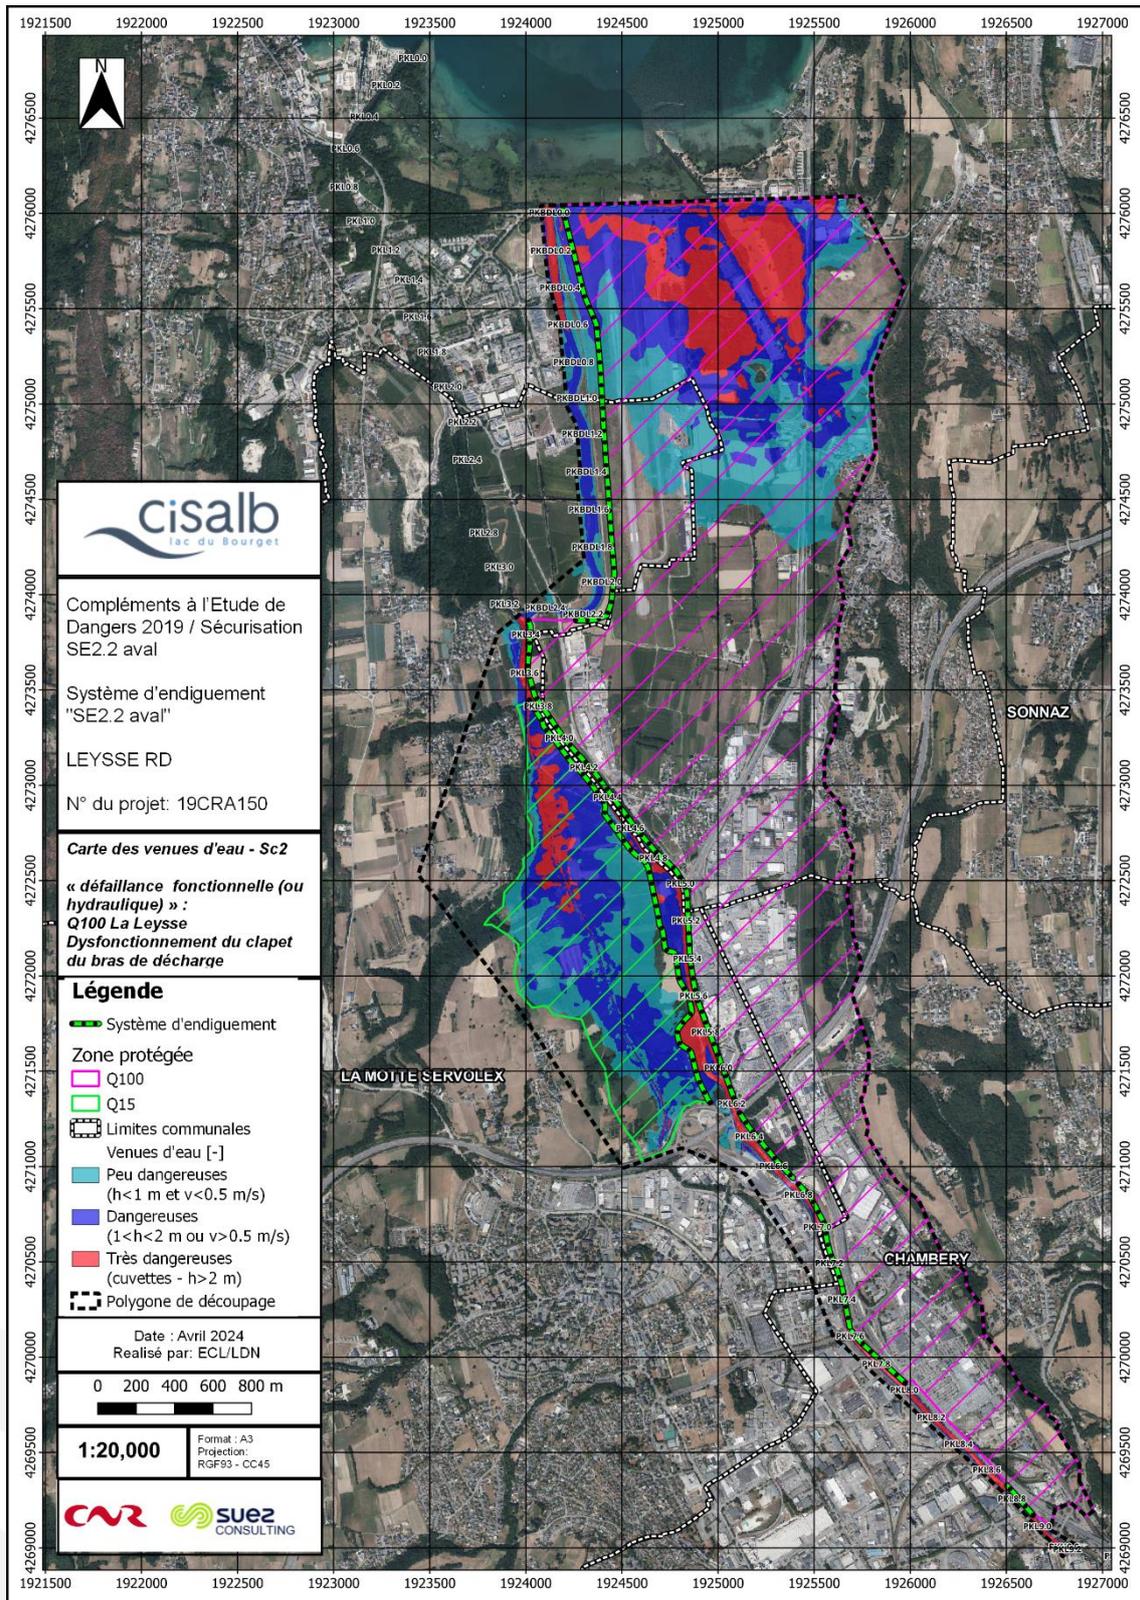
### 10.2.2 Scénario 2

Ce scénario correspond à un dysfonctionnement du clapet du bras de décharge lors d'un évènement centennal.

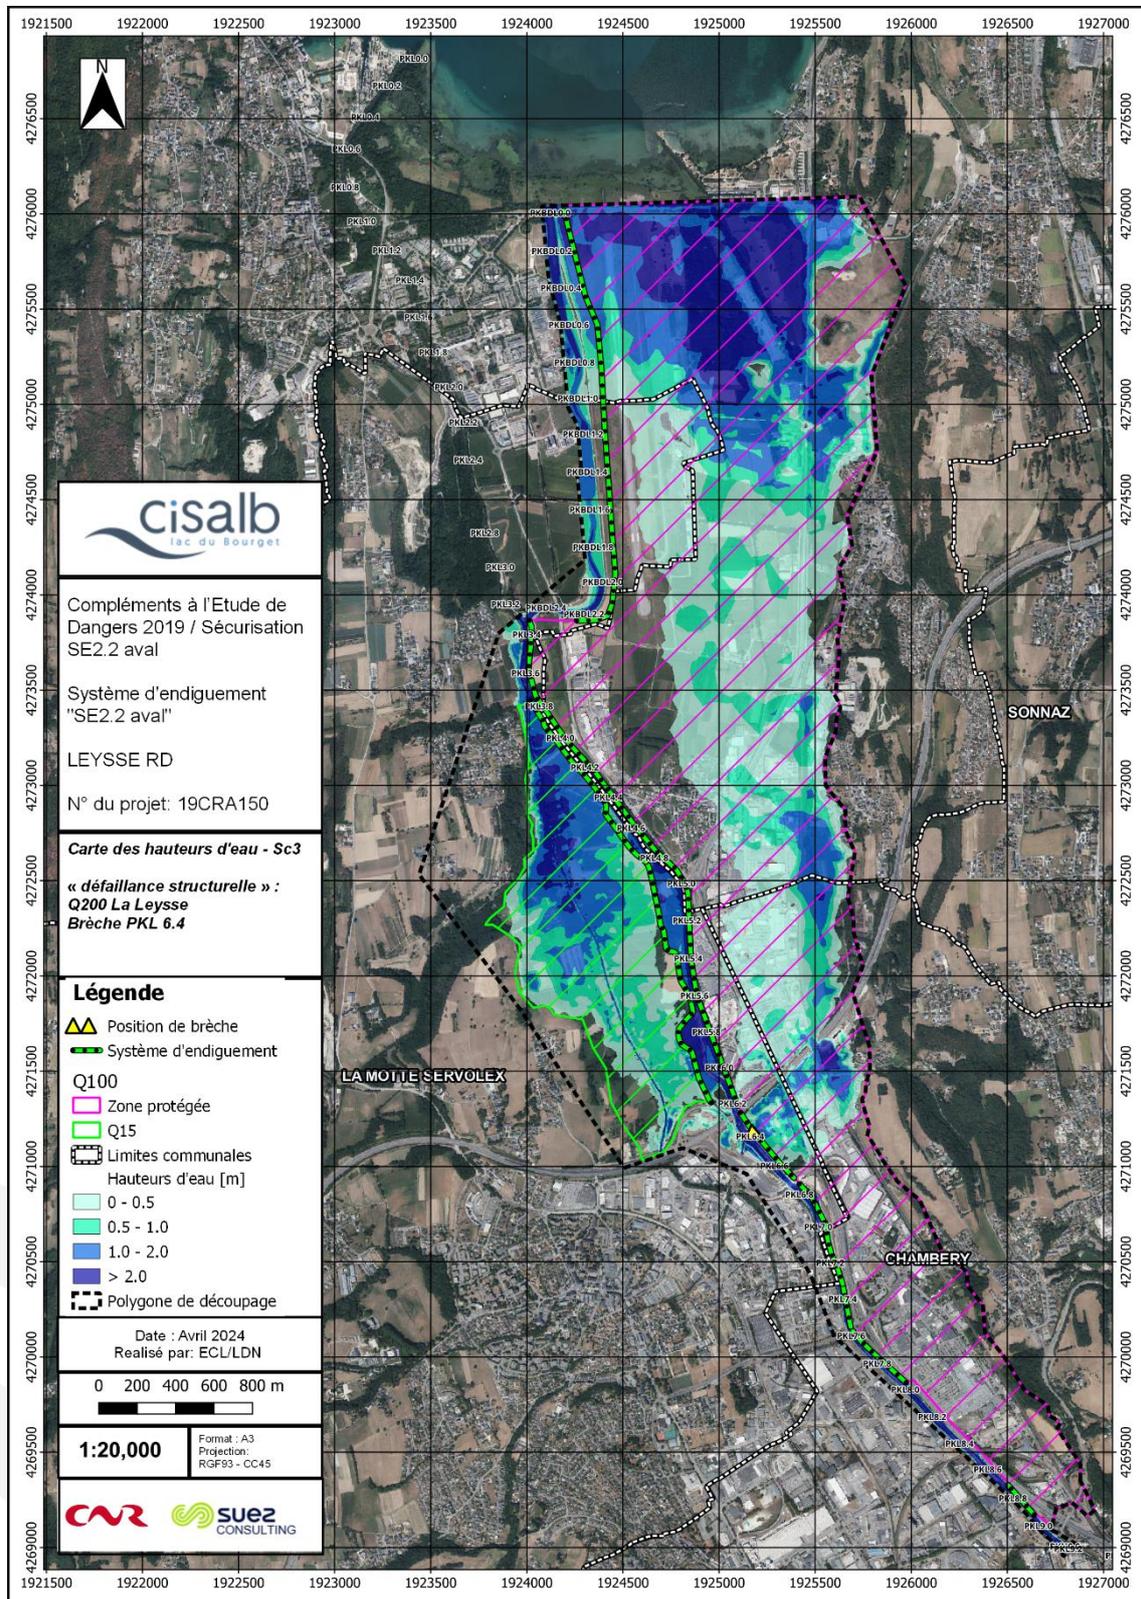
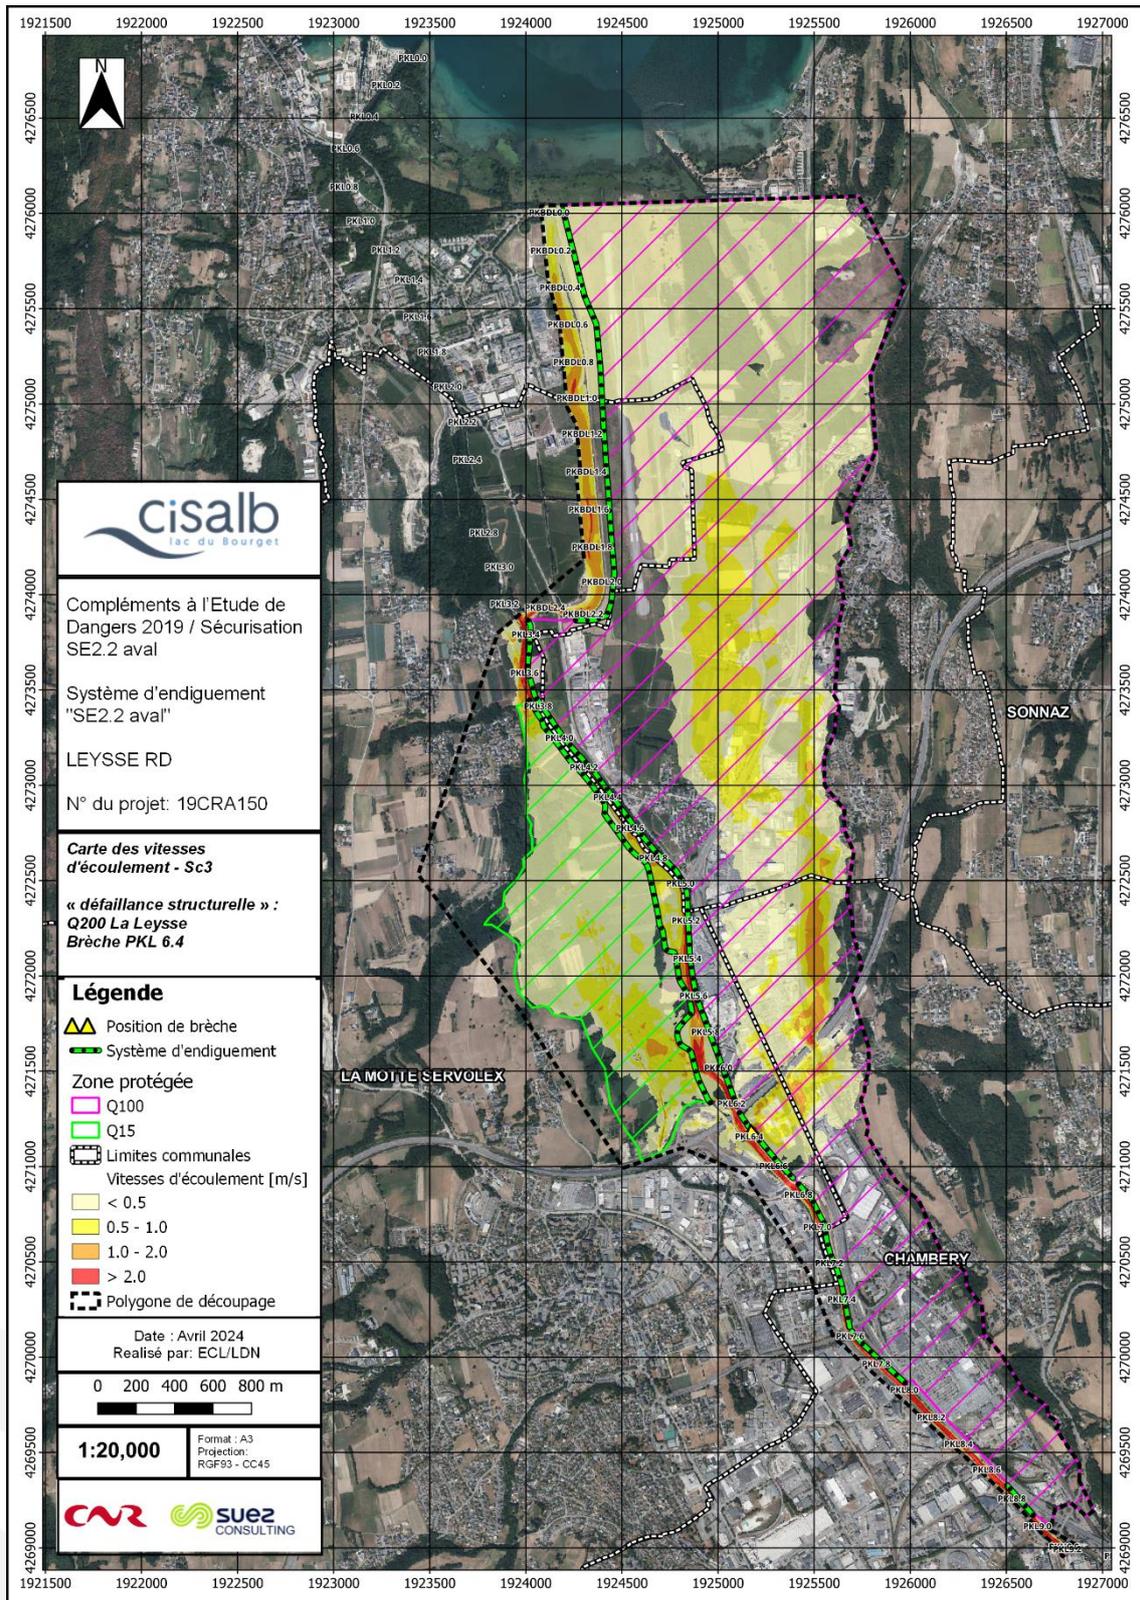
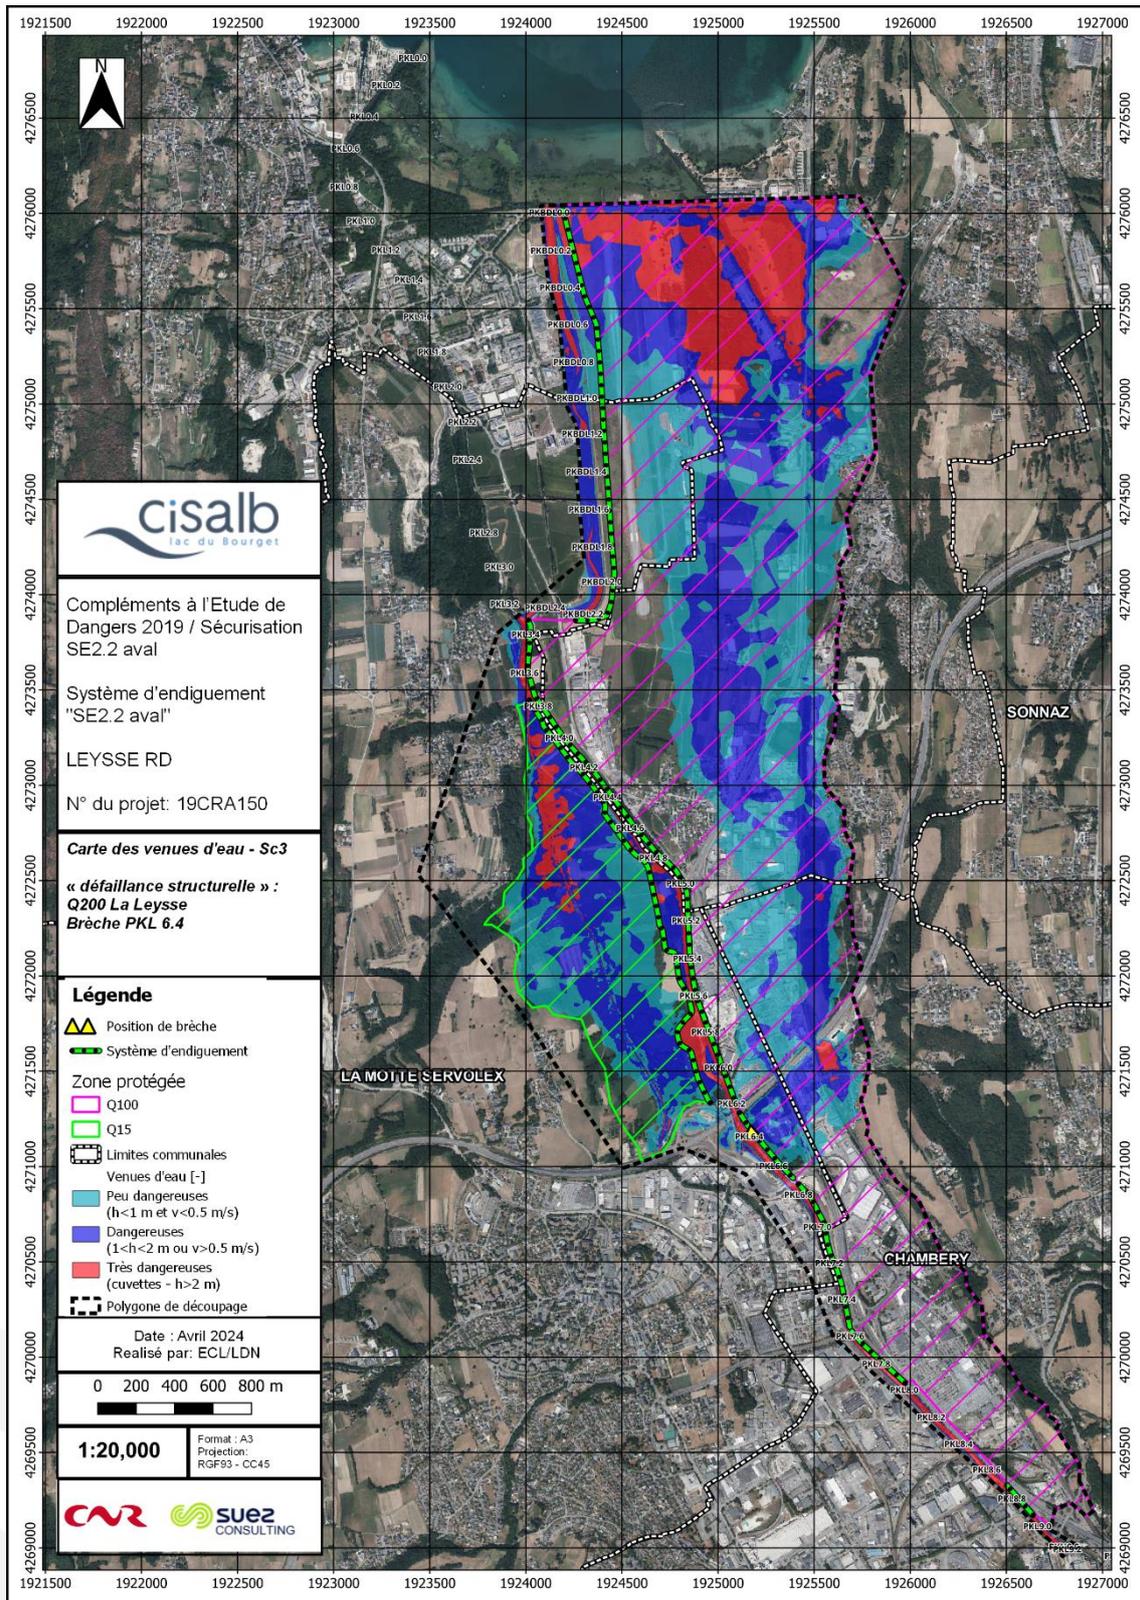
### 10.2.3 Scénario 3

Ce scénario correspond à une ouverture de brèche par surverse lors d'un évènement correspondant à Q100+30 cm (environ Q200).
