SE 2 - Mise à jour de l'Etude de
Dangers 2019 / travaux de
Sécurisation du SE2.2 aval et SE 2.4

Résumé Non Technique

Intitulé du Projet : Mise à jour de l'EDD du SE 2 pour travaux

Intitulé du Document : Résumé non technique

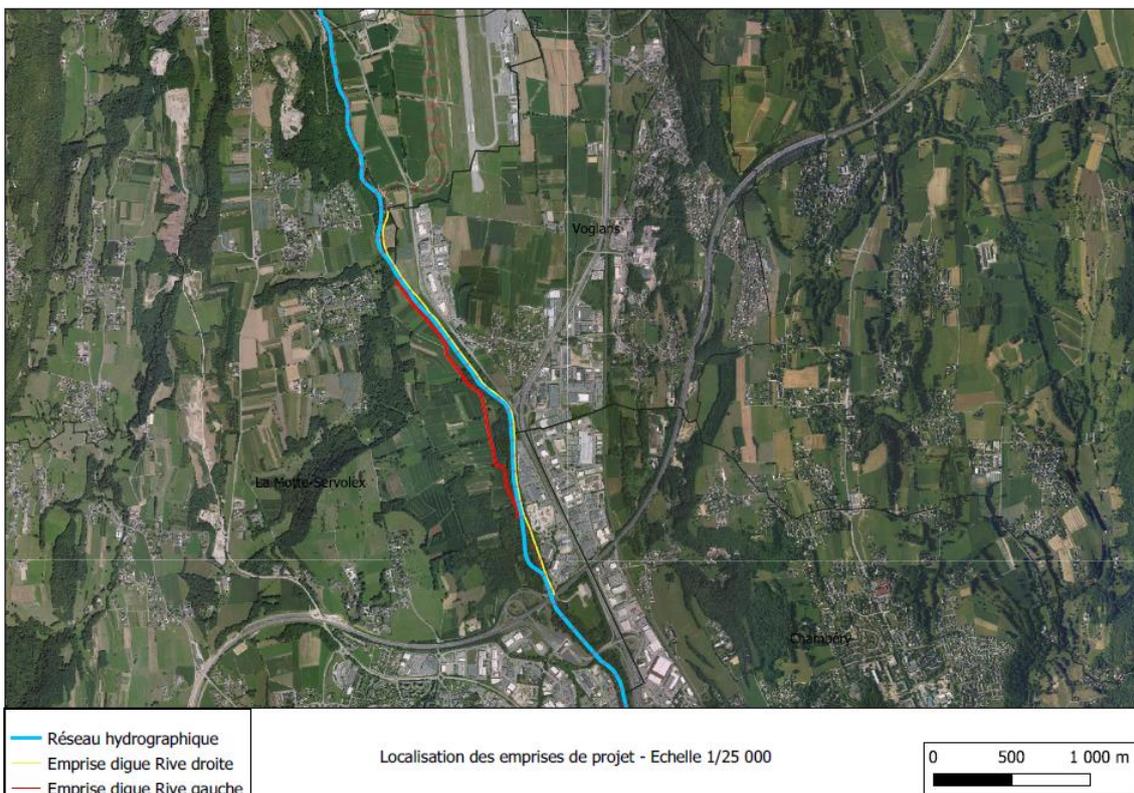
Figure 1: Vue en plan de zones de travaux

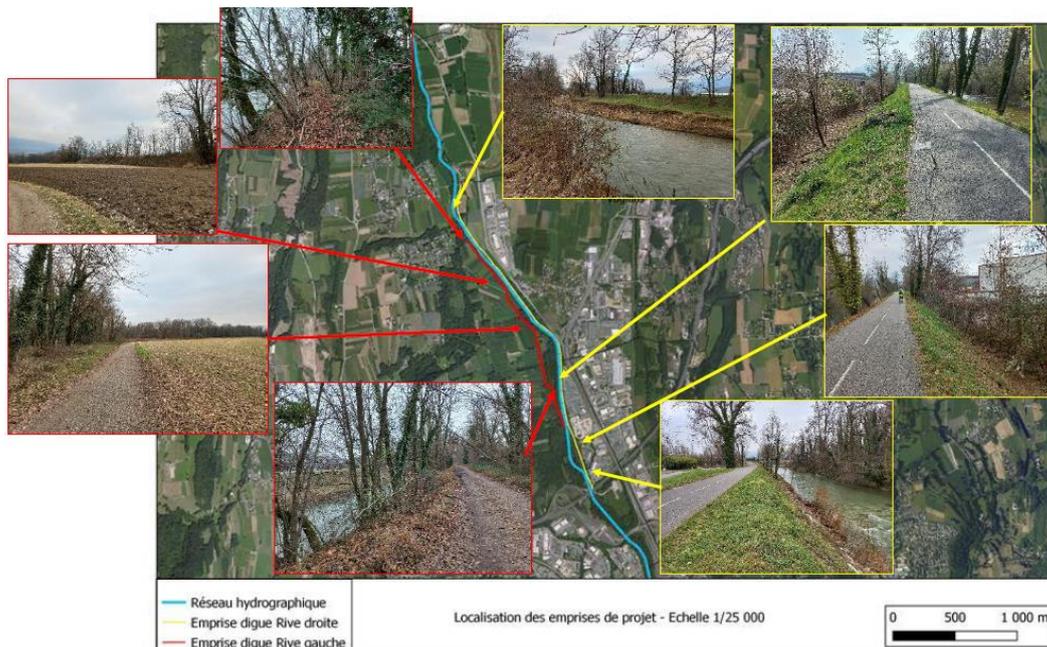
Figure 2: Illustrations des digues sur lesquelles les travaux seront réalisés

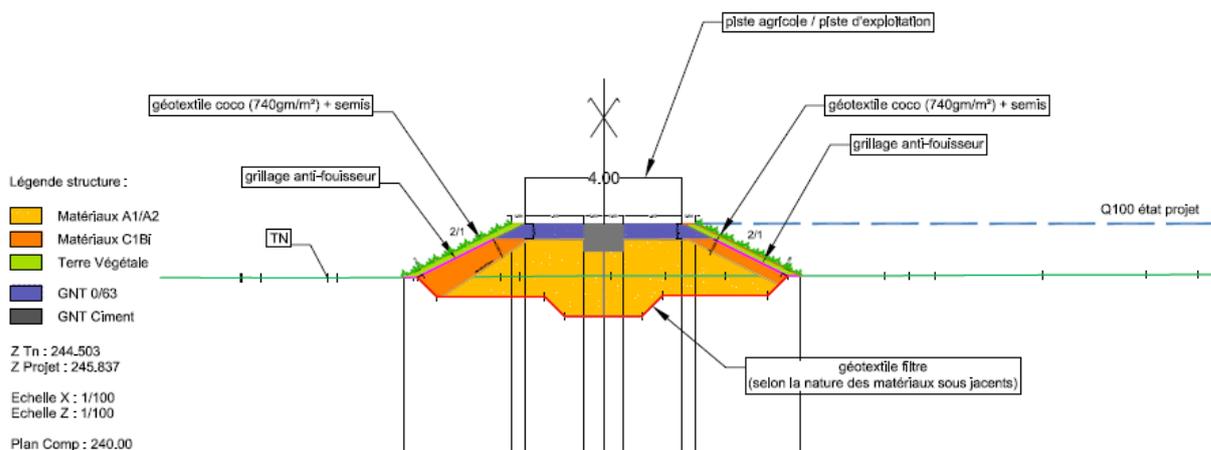
Figure 3: SE 2.4 - Profil type de reprise par remblai en Limons / Argile

vis de l'érosion externe est réalisés par un enrochement du talus amont (avec sabot anti-affouillement en pied) jusqu'à l'altimétrie de la crue bisannuelle (Q2) et par un système type géogrille tridimensionnelle au-delà.

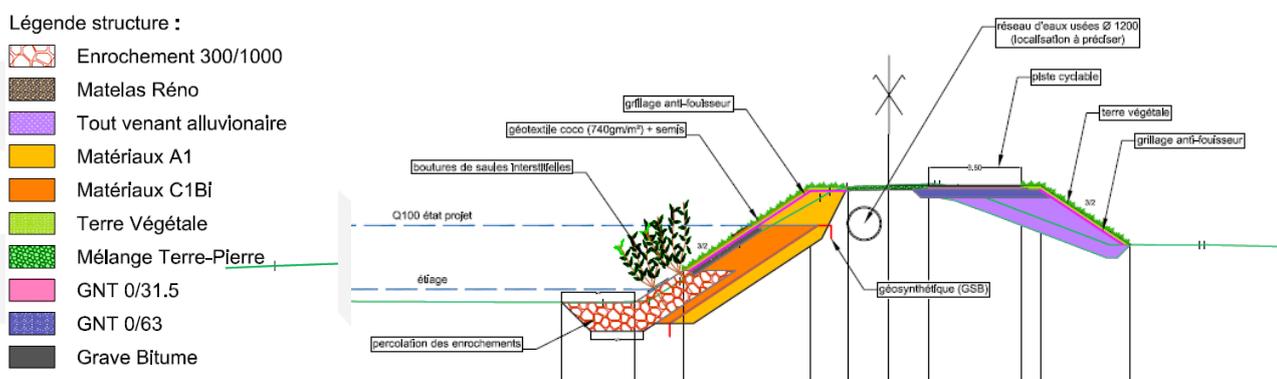
Figure 4: SE 2.2 aval - Profil type de confortement - Pont de l'autoroute - Massif de coupure

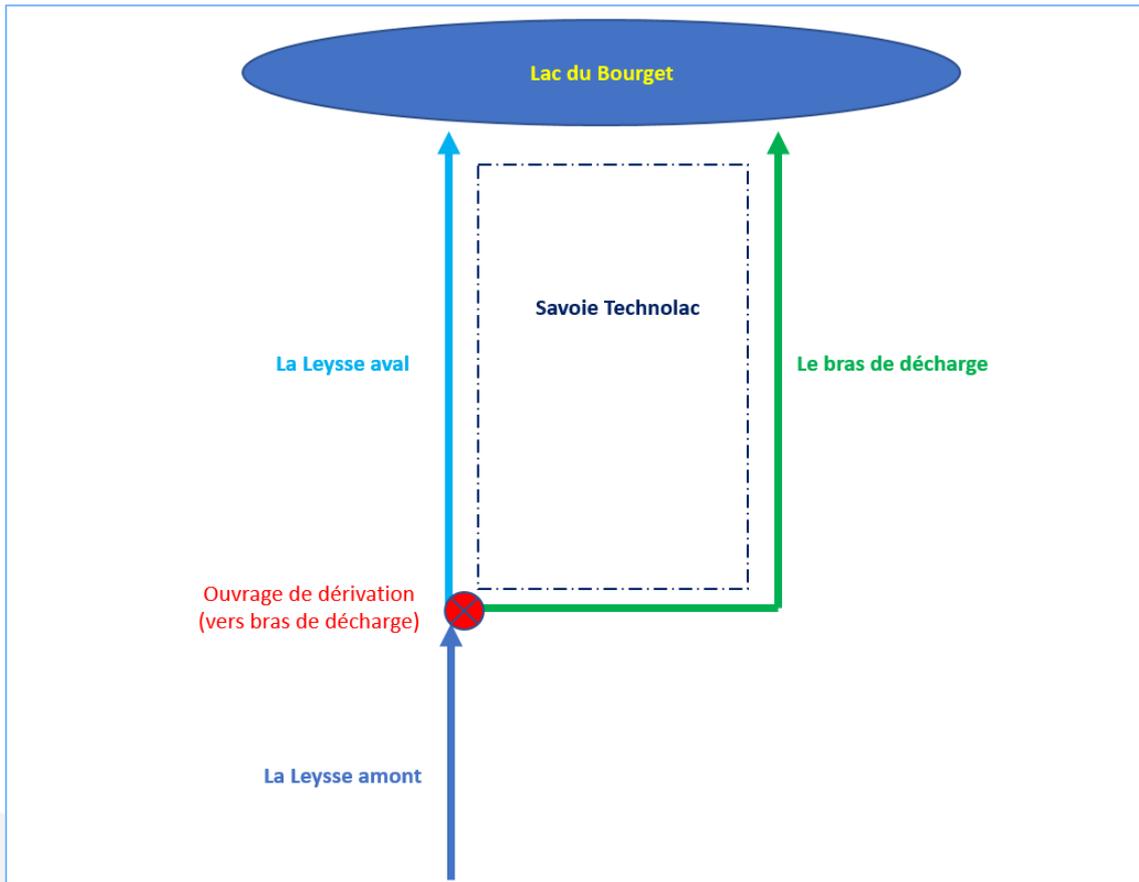
Afin de faciliter la compréhension et les termes (clés) utilisés dans ce présent rapport, ci-dessous un schéma synoptique qui explique le fonctionnement général de la Leysse dans notre zone d'étude.

Figure 5 : Schéma synoptique du fonctionnement fluvial de la Leysse dans la zone d'étude

Il est à noter que les clapets de l'ouvrage de dérivation ne commencent à s'abaisser qu'à partir d'un débit de 280 m³/s dans le lit de la Leysse amont (fonctionnement actuel du bras de décharge).

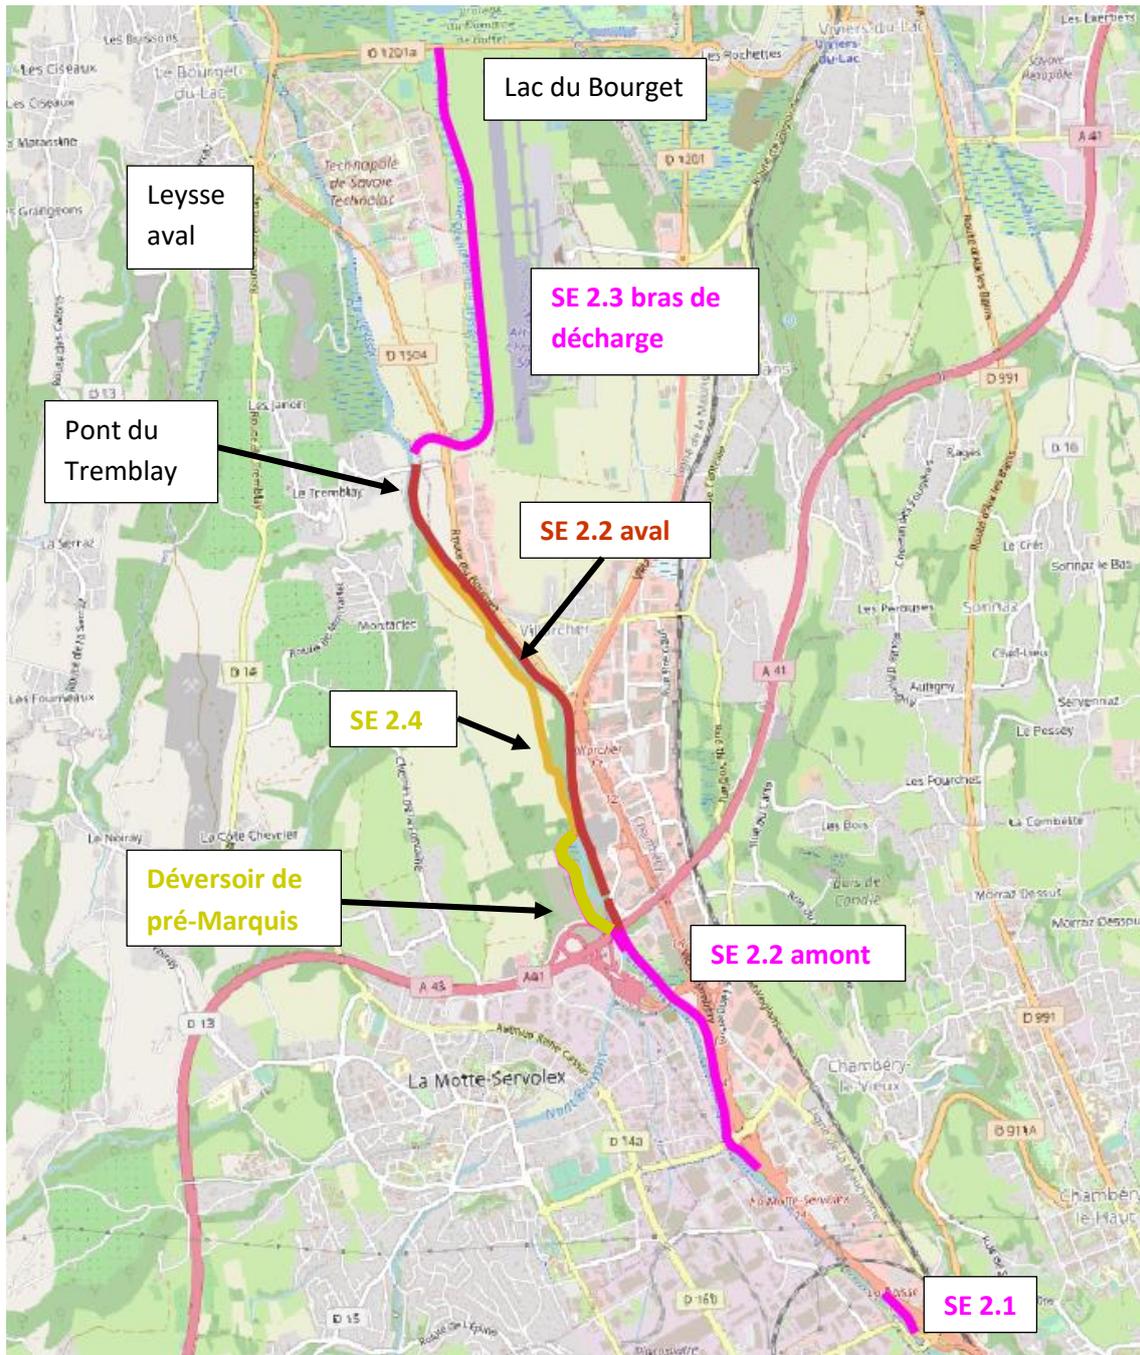
Figure 6: Localisation du dispositif de protection concerné par l'étude de dangers (SE 2.4 et SE2.2 aval objet des travaux de la présente EDD).

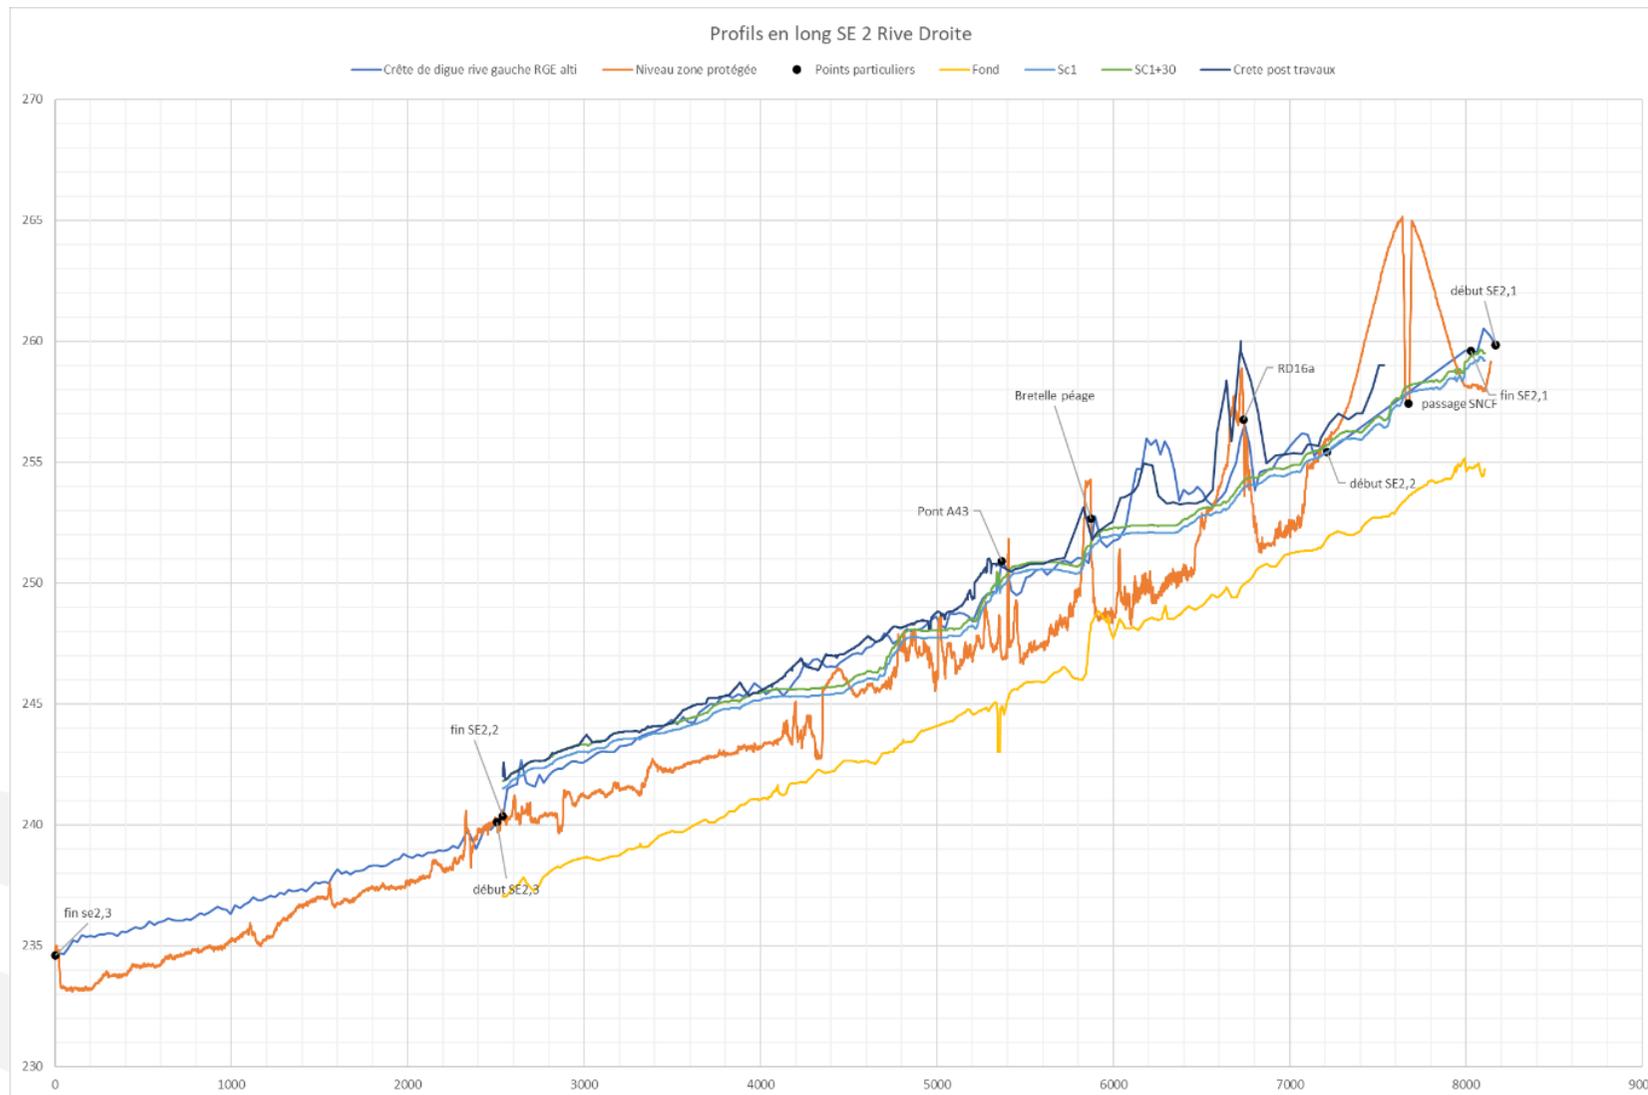
Figure 7: Profils en long des lignes d'eau et crêtes de digues avant et après travaux – rive droite

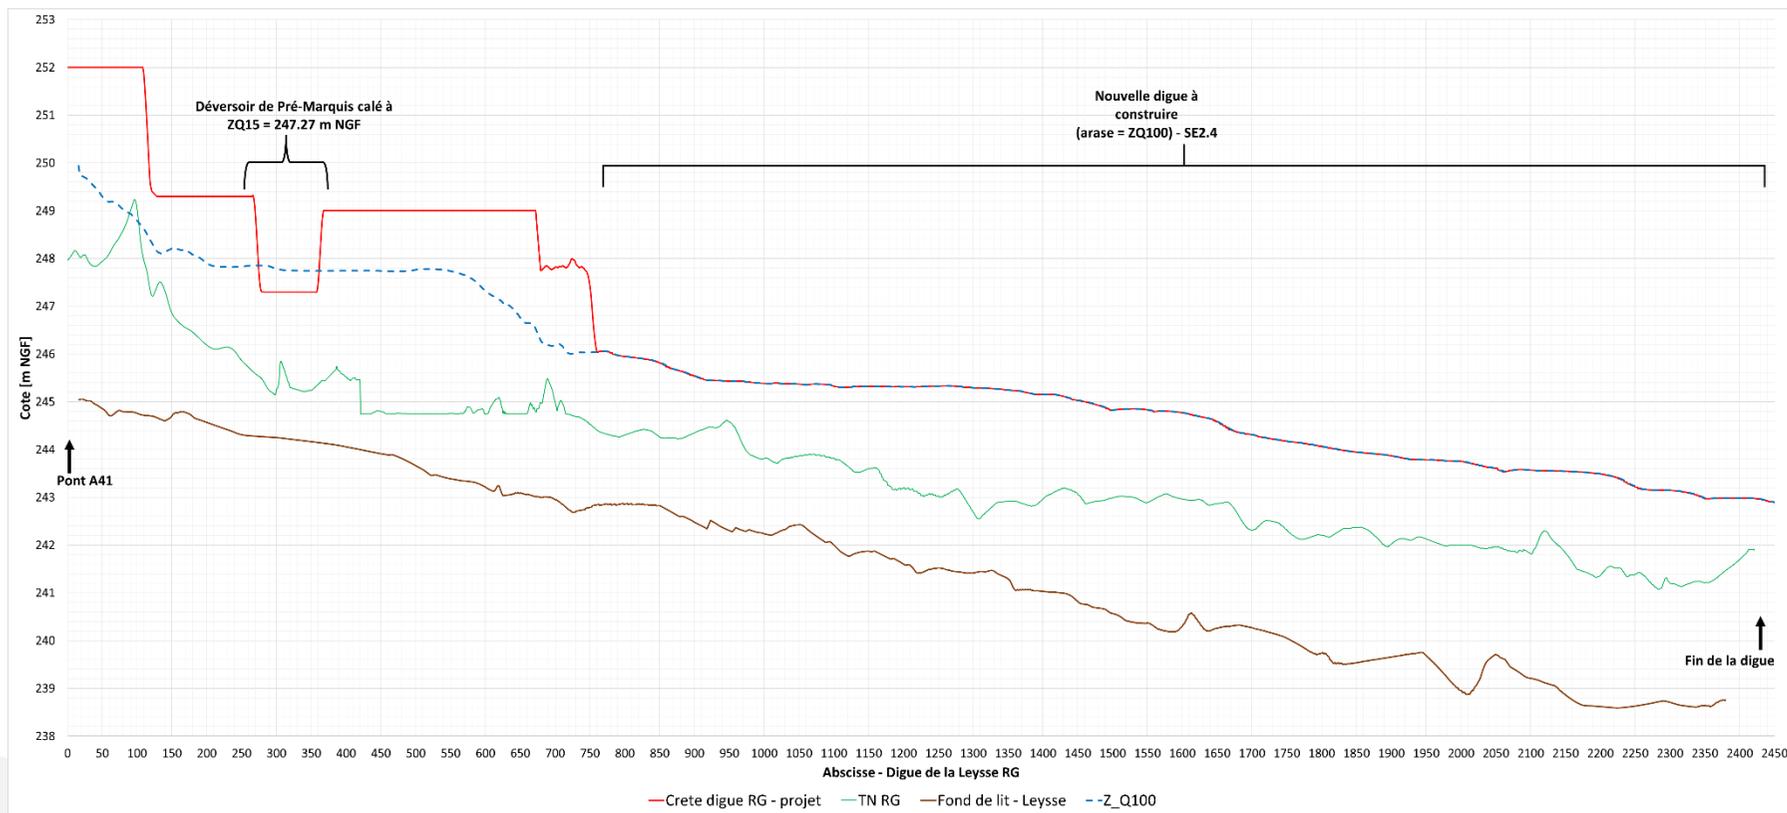
Figure 8 - profil en long en rive gauche - SE2.4

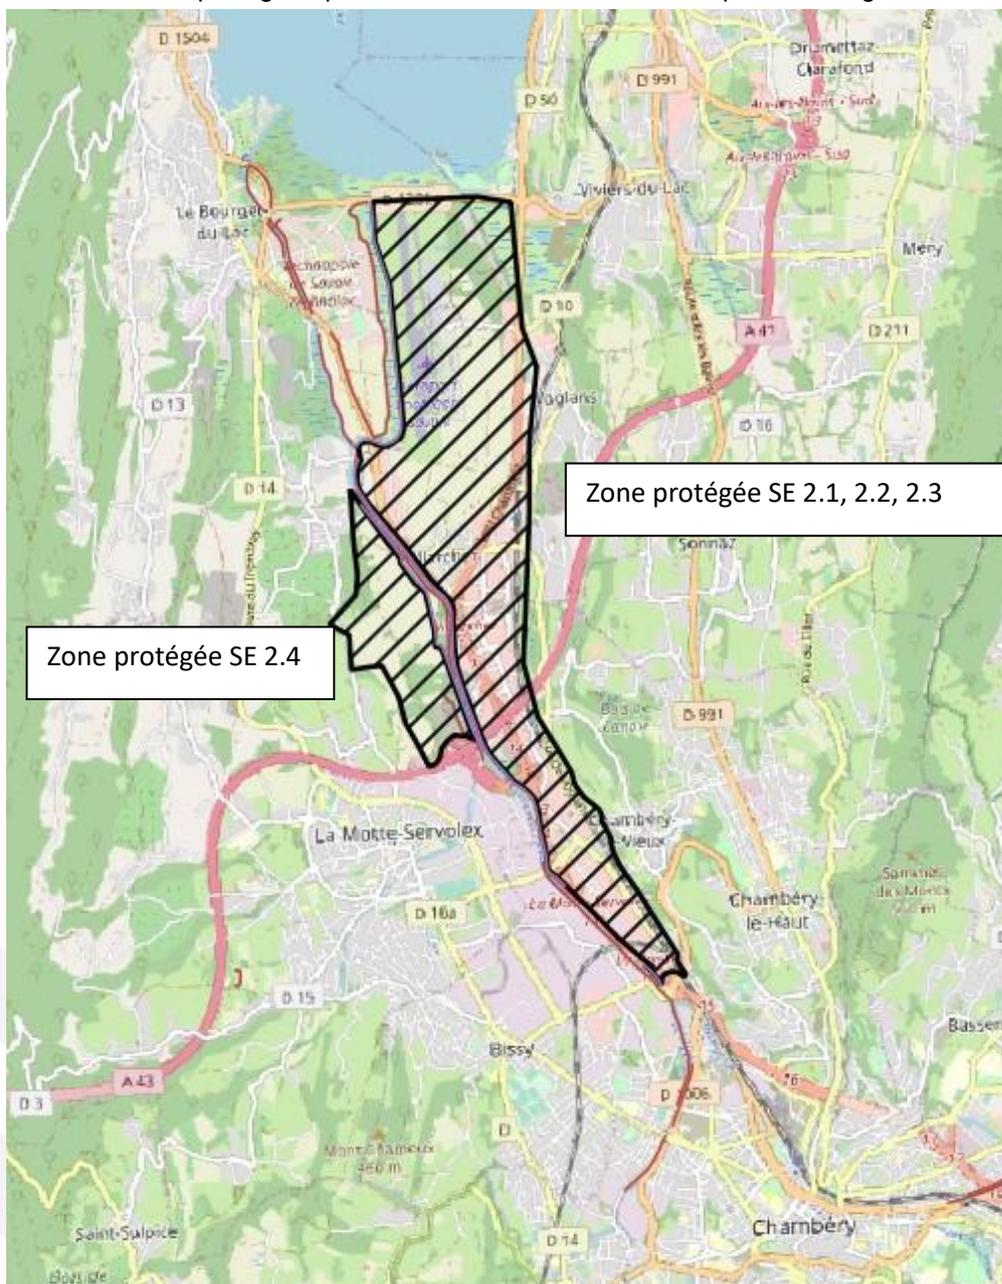
Les deux zones protégées par le SE2 sont illustrées dans la prochaine figure :

Figure 11: Localisation en plan des zones protégées

Le contour de la zone protégée a été déterminé à partir d'une modélisation hydraulique sans digue (brèches dans le système d'endiguement). Deux zones sont protégées par les digues du SE2 :

- **ZP SE 2.1,2.2,2.3** : zone principale protégée par les digues SE 2.1, 2.2, 2.3;
- **ZP SE 2.4** : zone protégée par la digue SE 2.4.

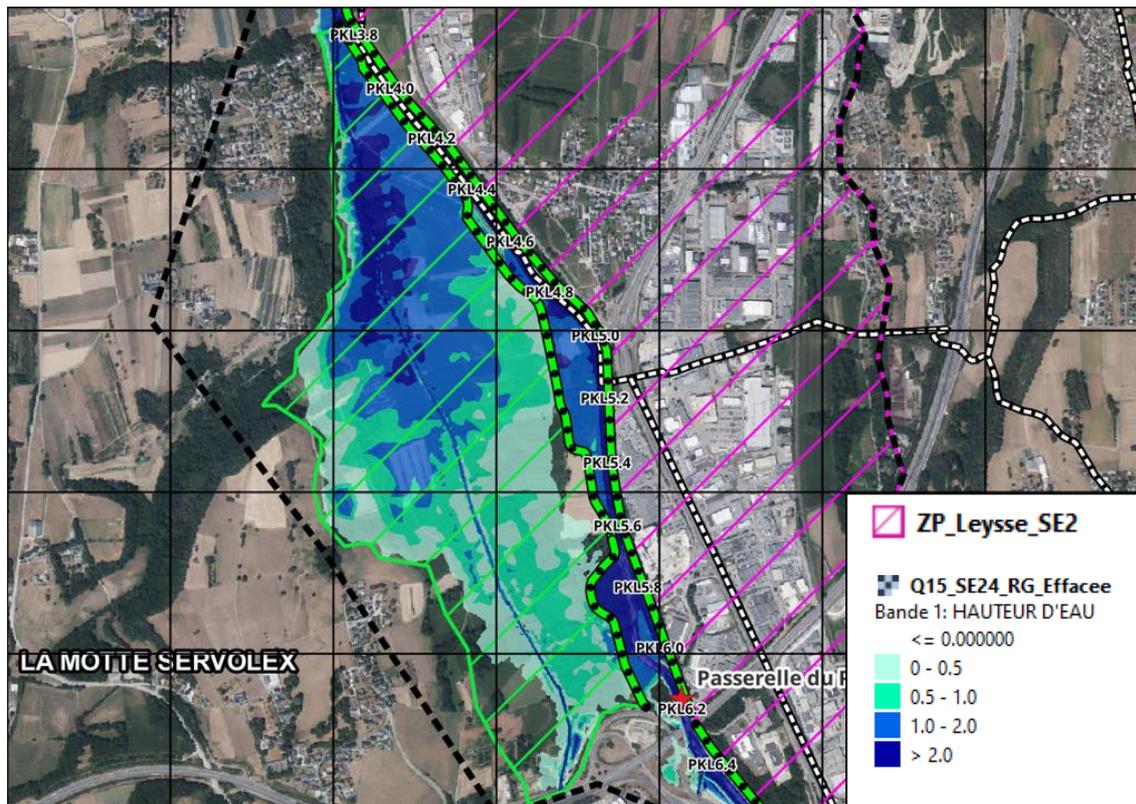
La zone protégée par le SE 2.4 a été définie dans la précédente EDD par la DDT 73. La modélisation réalisée dans le cadre de la présente EDD a permis de valider l'emprise de cette zone protégée, pour un niveau de protection d'une crue de temps de retour 15 ans. En effet, on retrouve dans la figure ci-dessous que l'emprise de la zone protégée réalisée par la DDT 73 correspond à la modélisation des venues d'eau en cas d'effacement de la digue pour une crue de temps de retour 15 ans :

Figure 12 - Comparaison emprise zone protégée et hauteur d'eau avec digue SE2.4 effacée

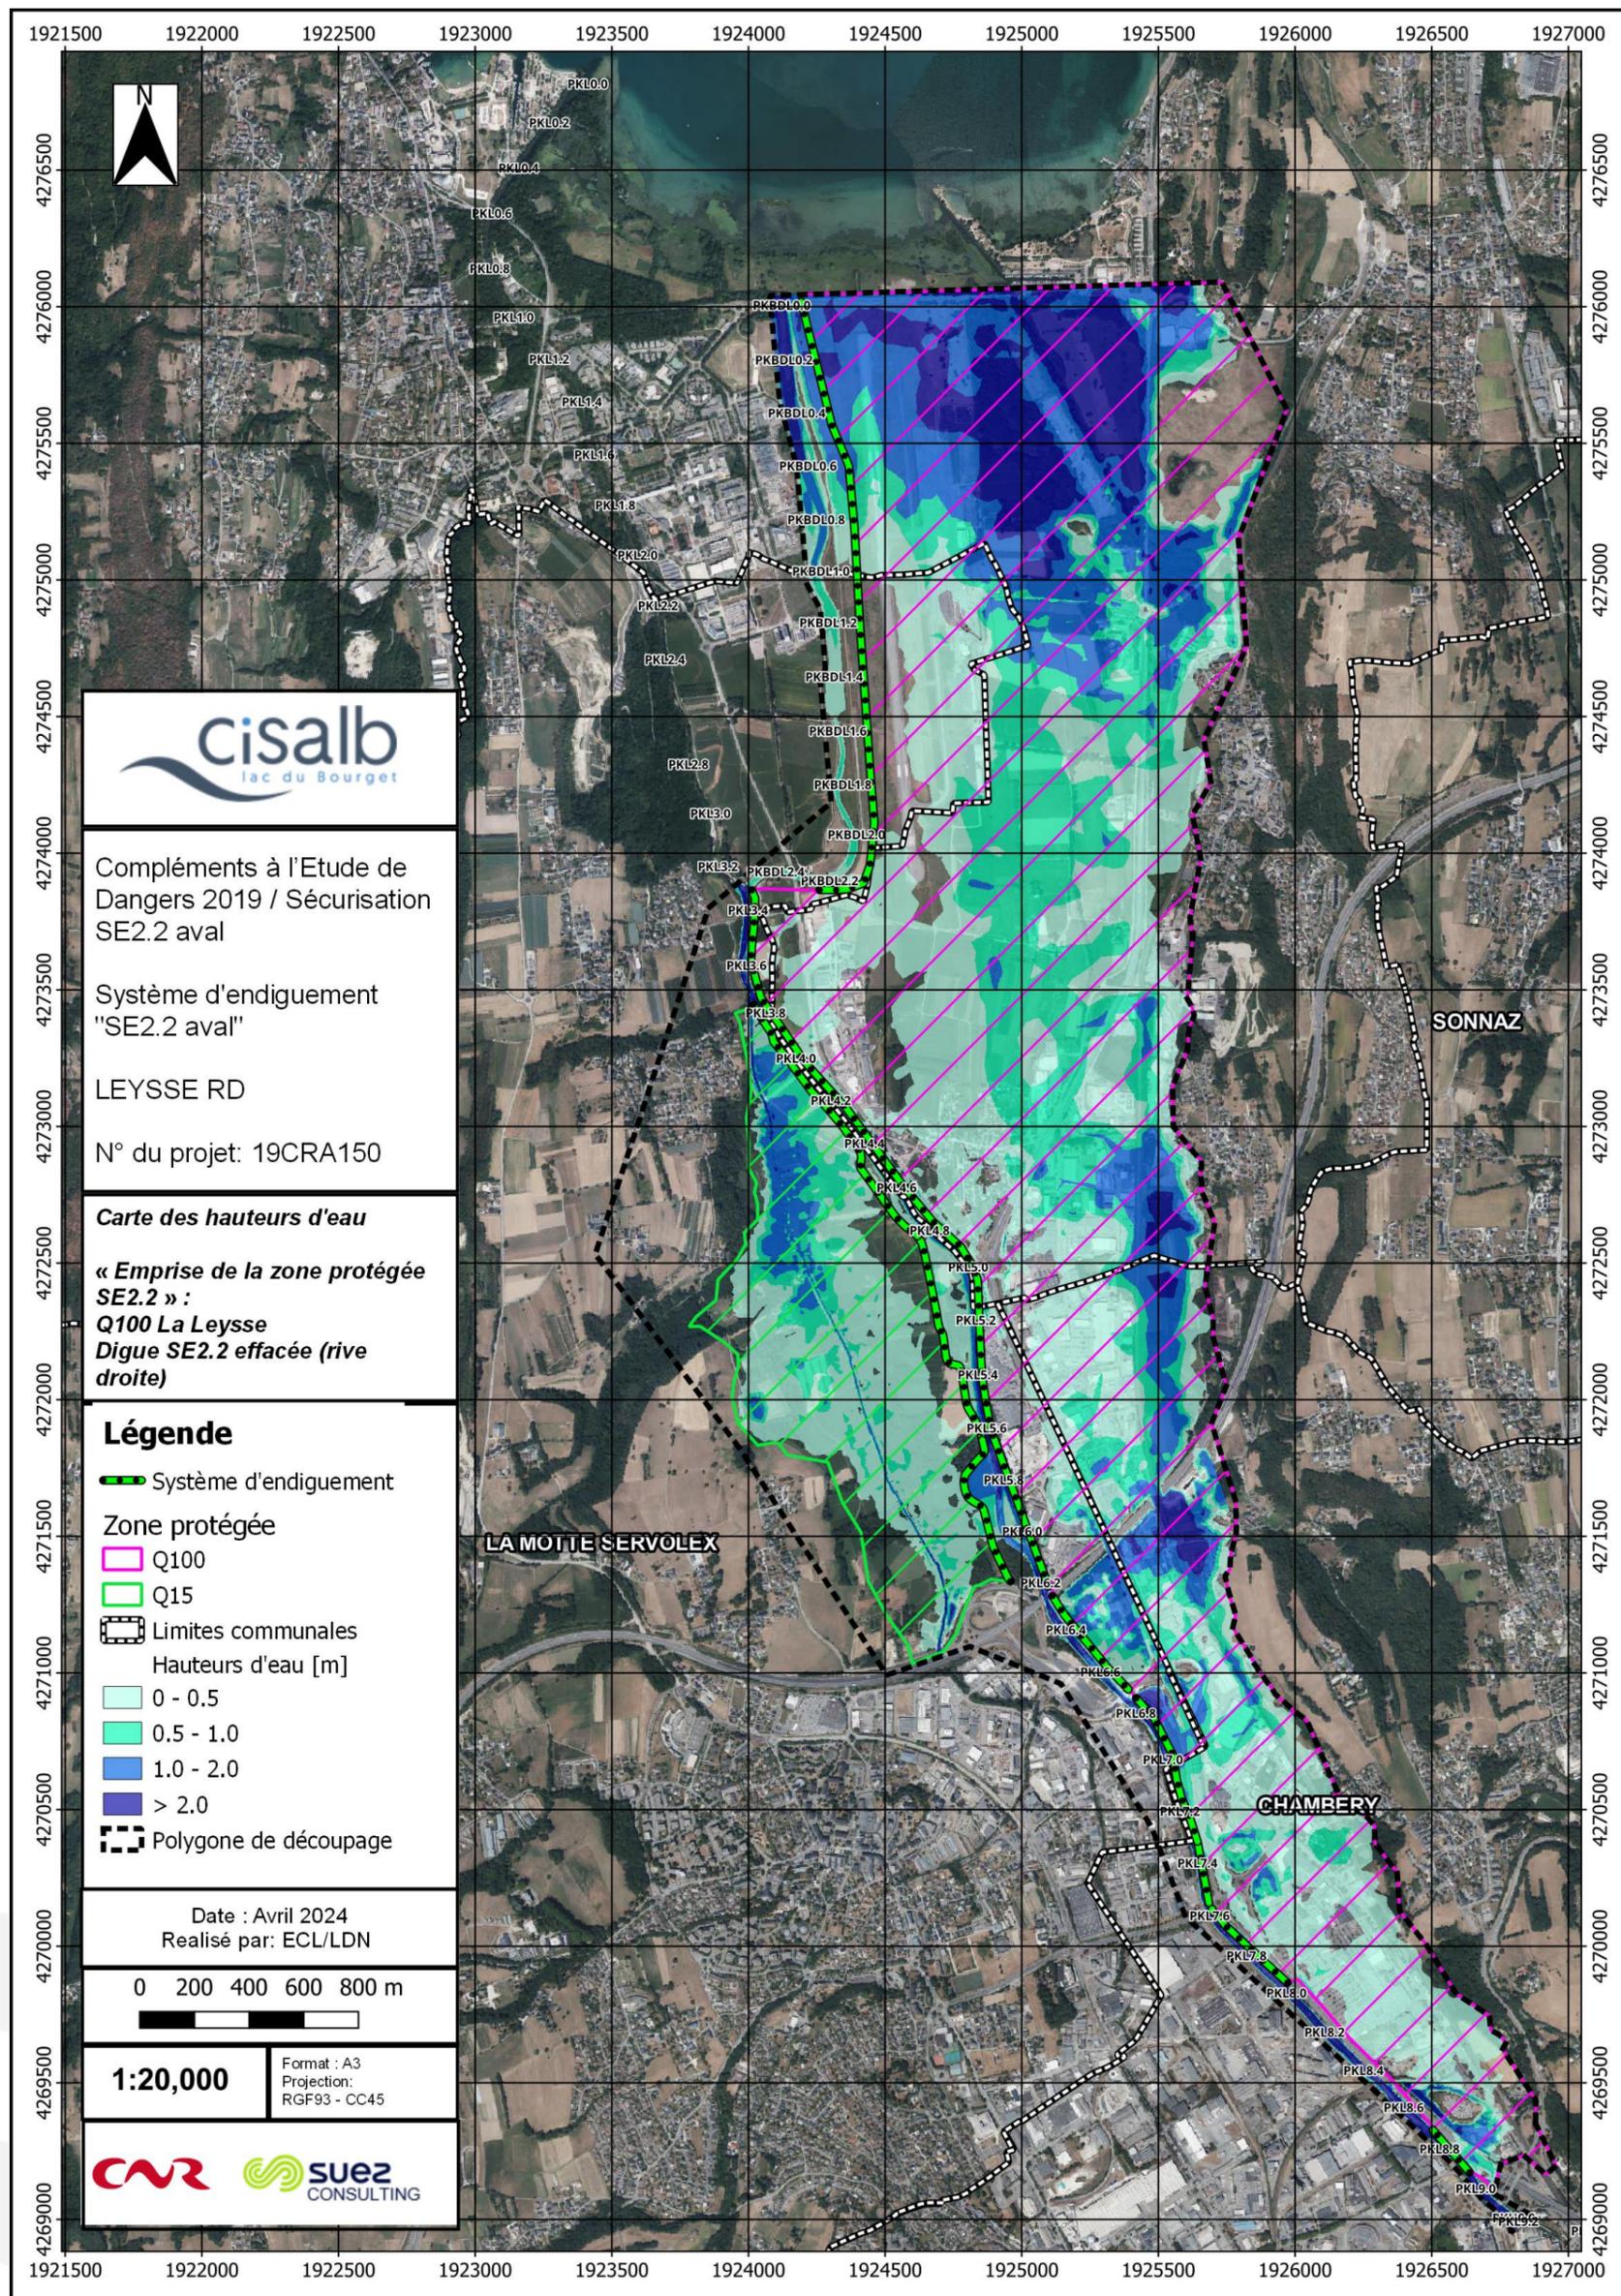
Les zones protégées par les digues du SE2 sont illustrées dans la figure ci-après. Cette délimitation résulte d'une modélisation d'une crue centennale avec les digues effacées.

Figure 13: Zones protégées SE2 hauteurs d'eau pour le scénario 1

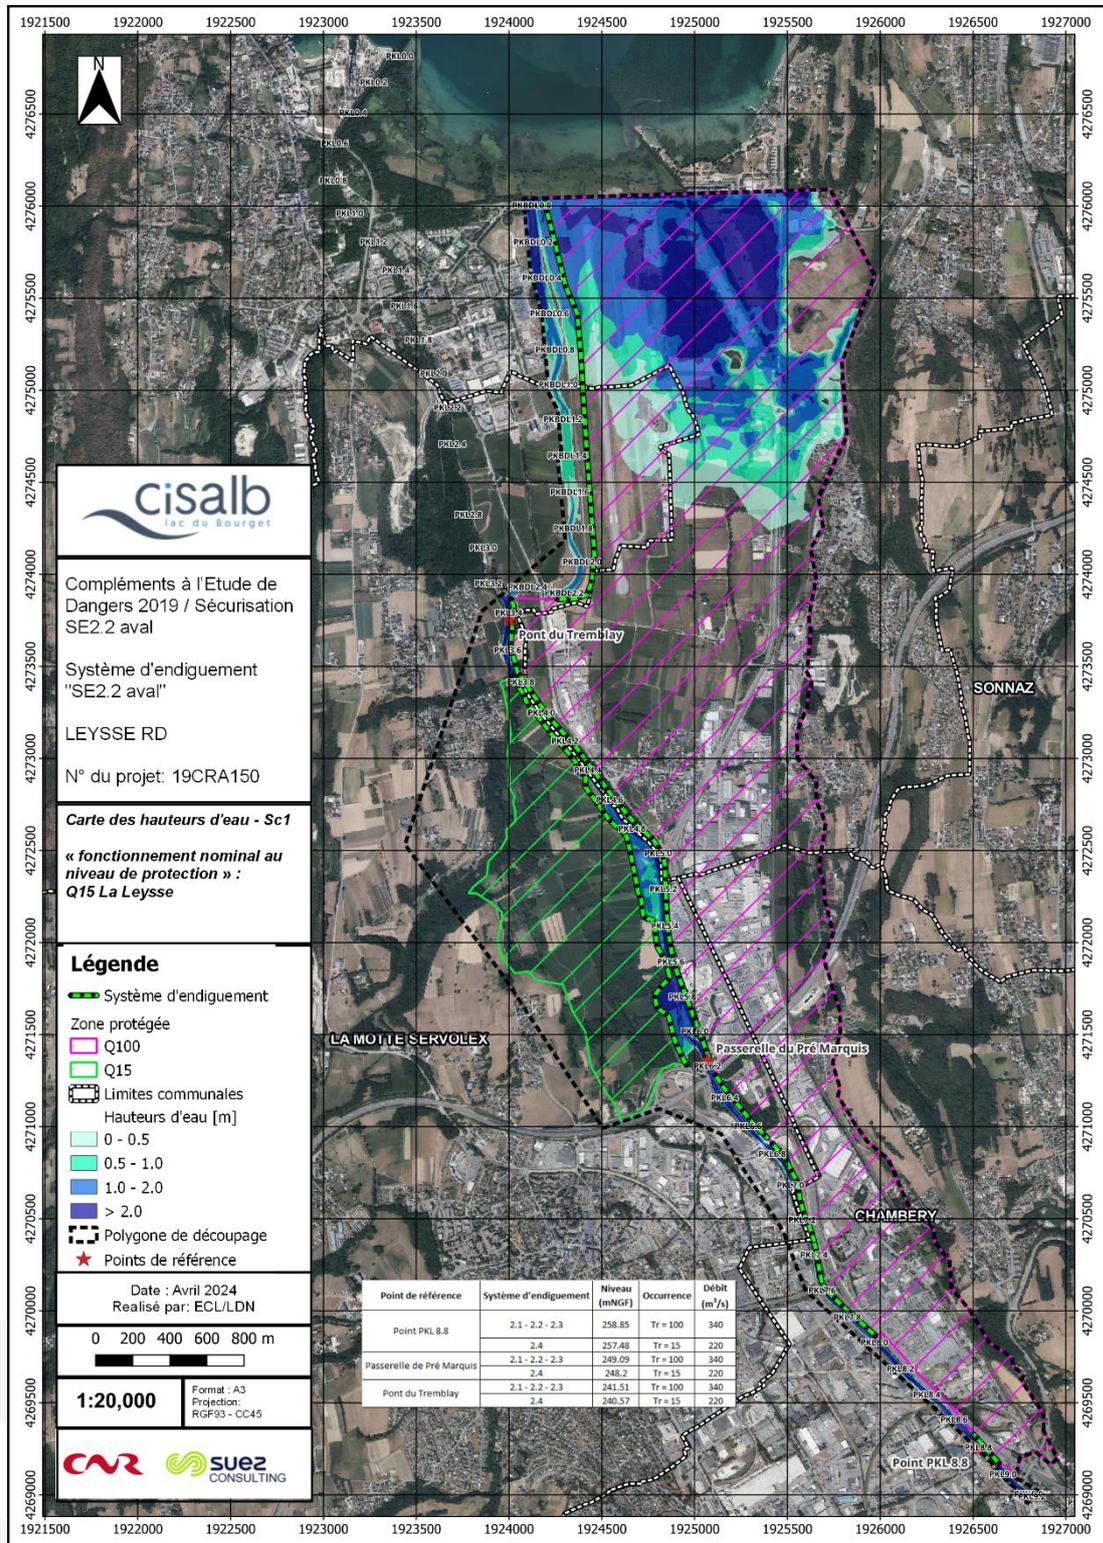
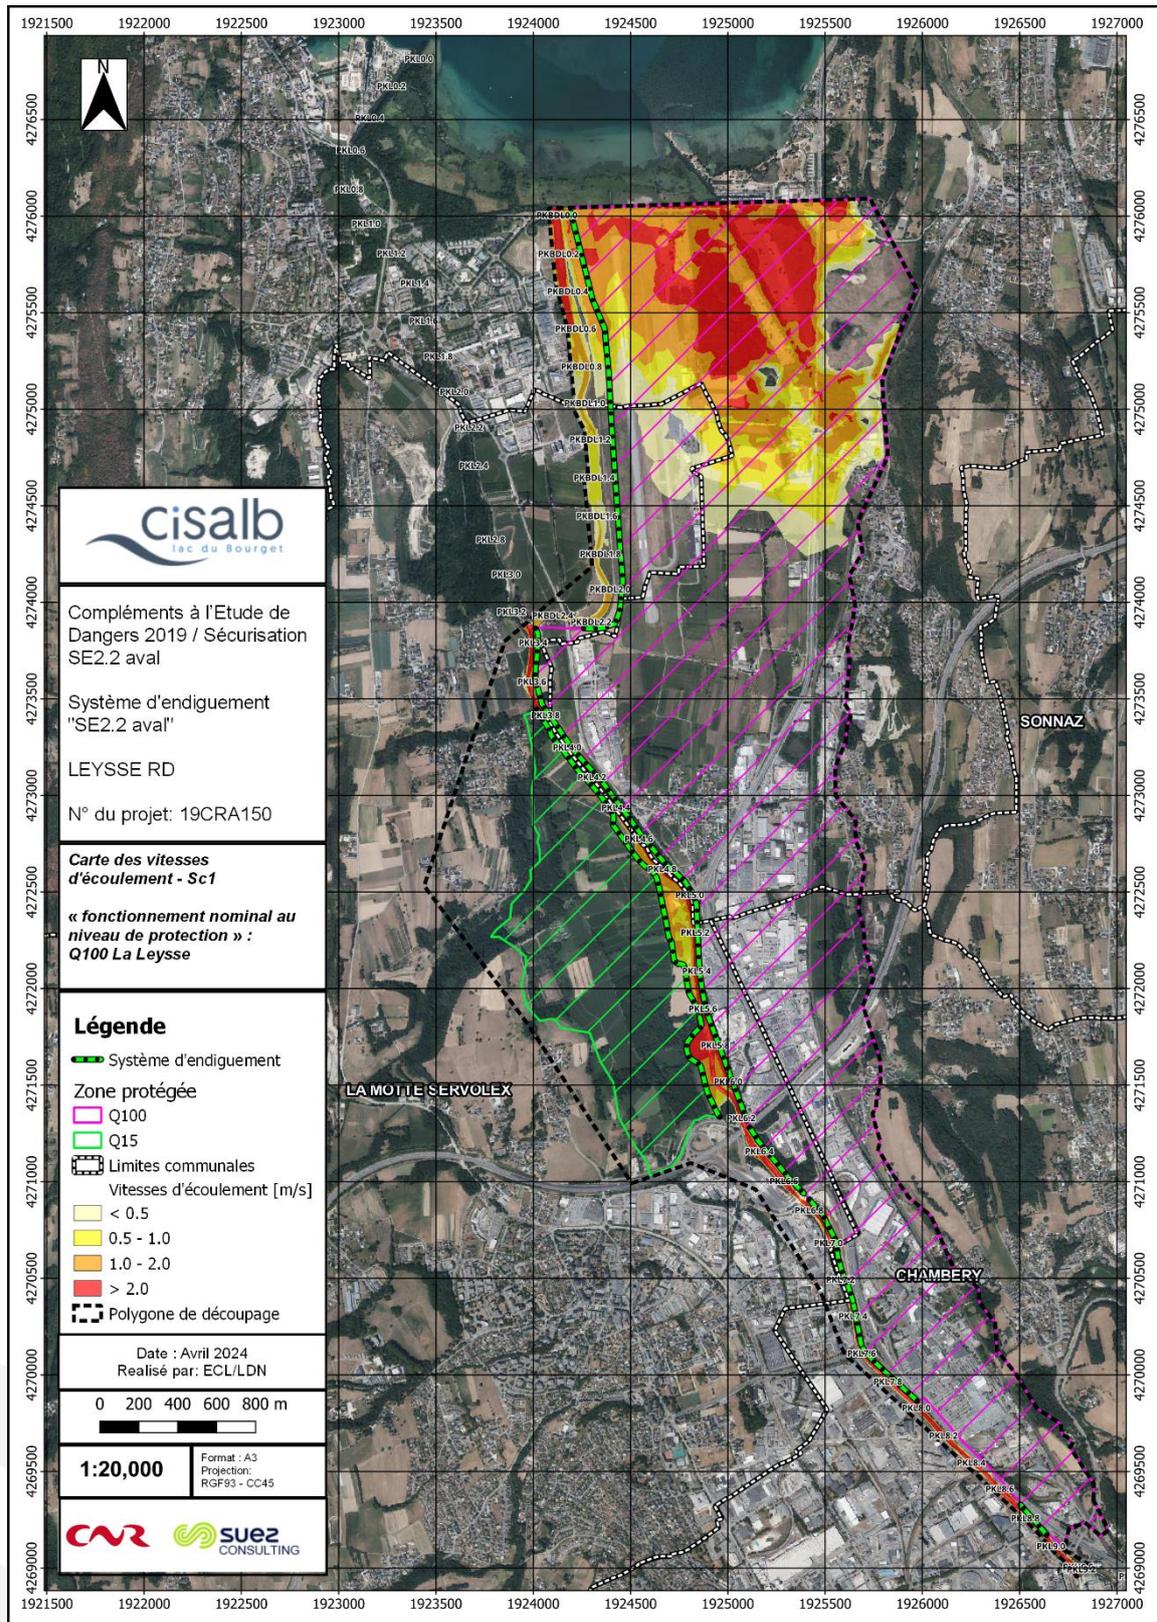
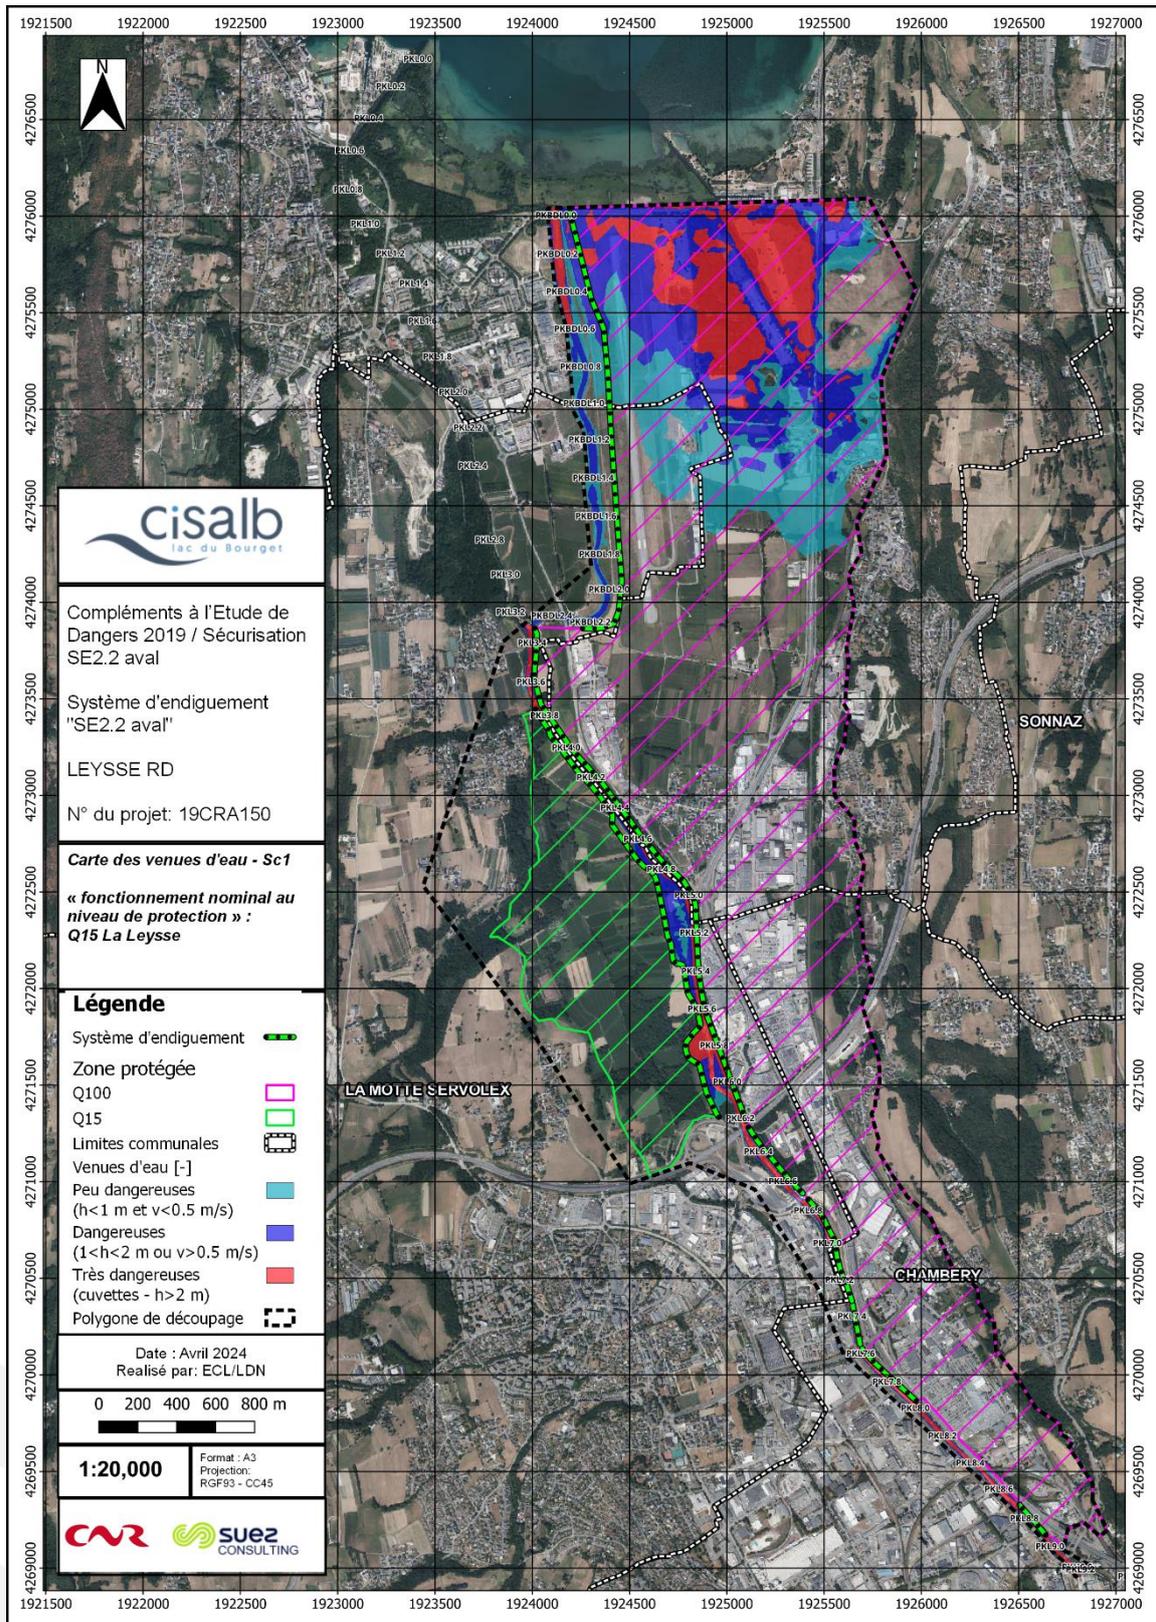
0.5.1.1 Rive gauche – Q15

Ce scénario correspond au fonctionnement nominal du système pour une crue Q100 en rive droite, et pour une crue Q15 en rive gauche. On notera que la partie aval de la zone protégée par le Système d'endiguement est inondée par le Lac du Bourget (condition hydraulique aval).
