SE 2 - Mise à jour de l'Etude de
Dangers 2019 / travaux de
Sécurisation du SE2.2 aval et SE 2.4

Résumé Non Technique

Intitulé du Projet : Mise à jour de l'EDD du SE 2 pour travaux

Intitulé du Document : Résumé non technique

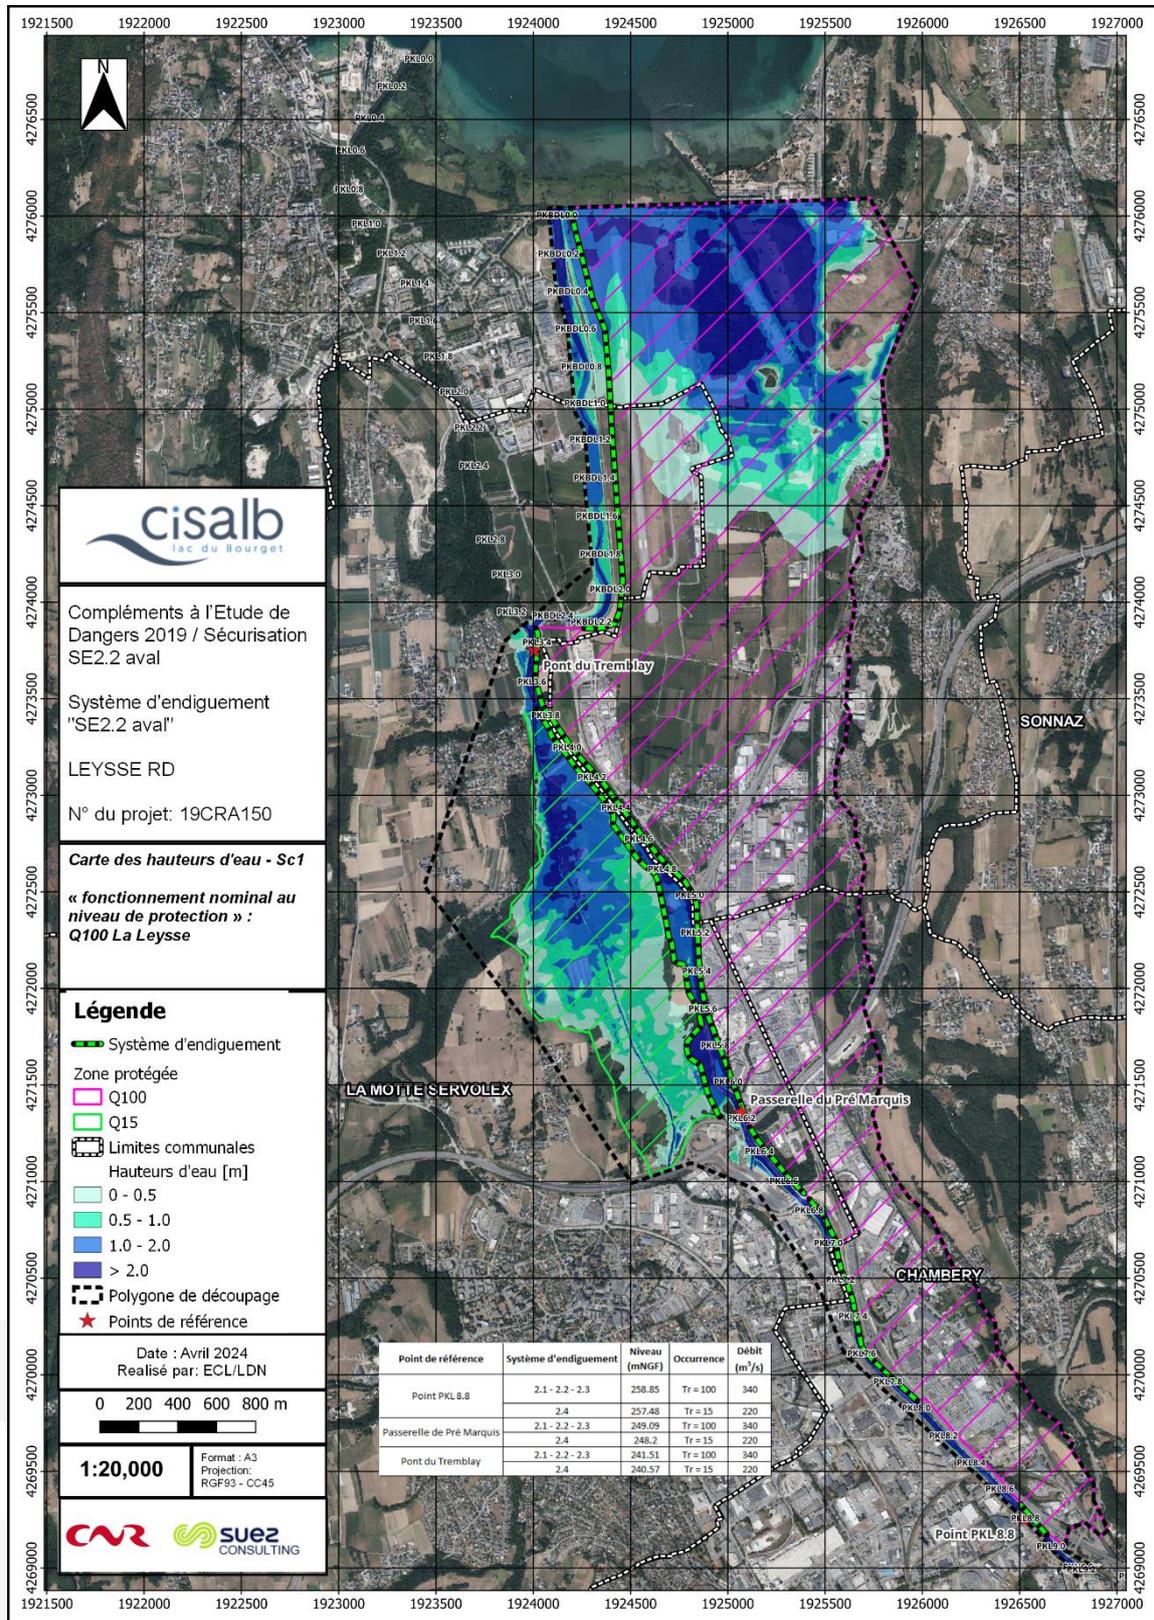
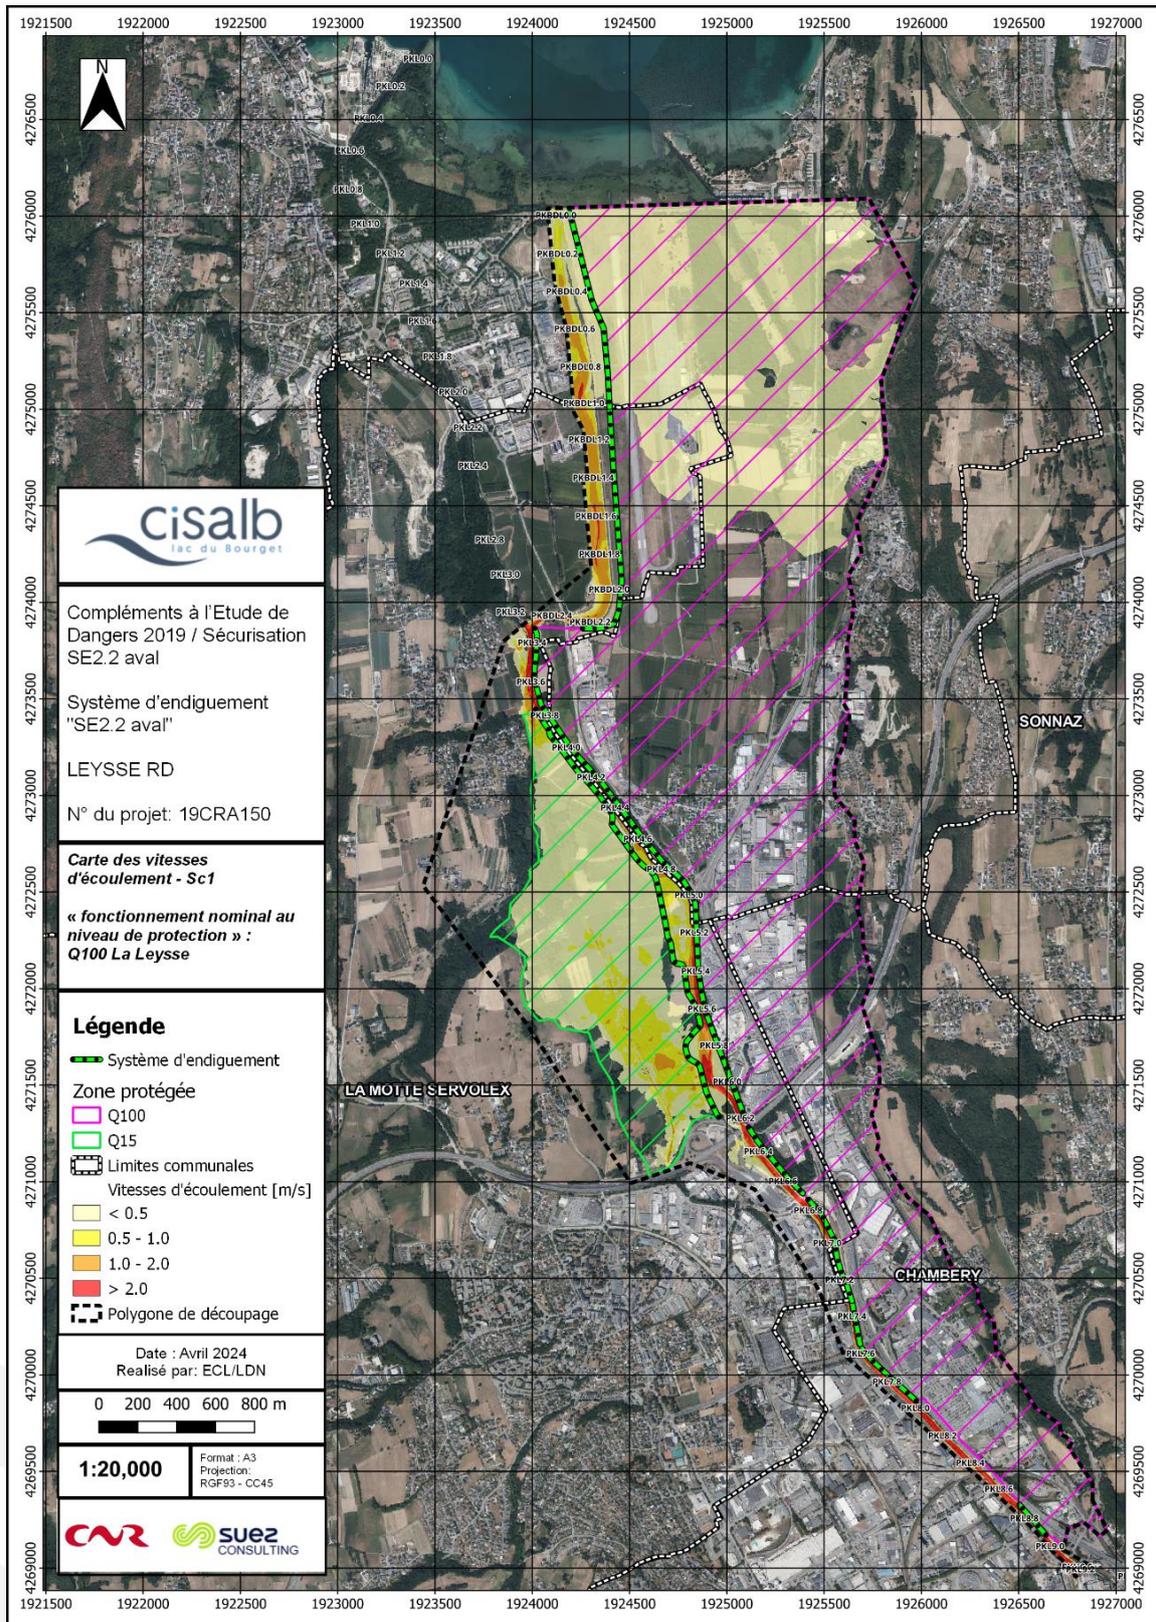
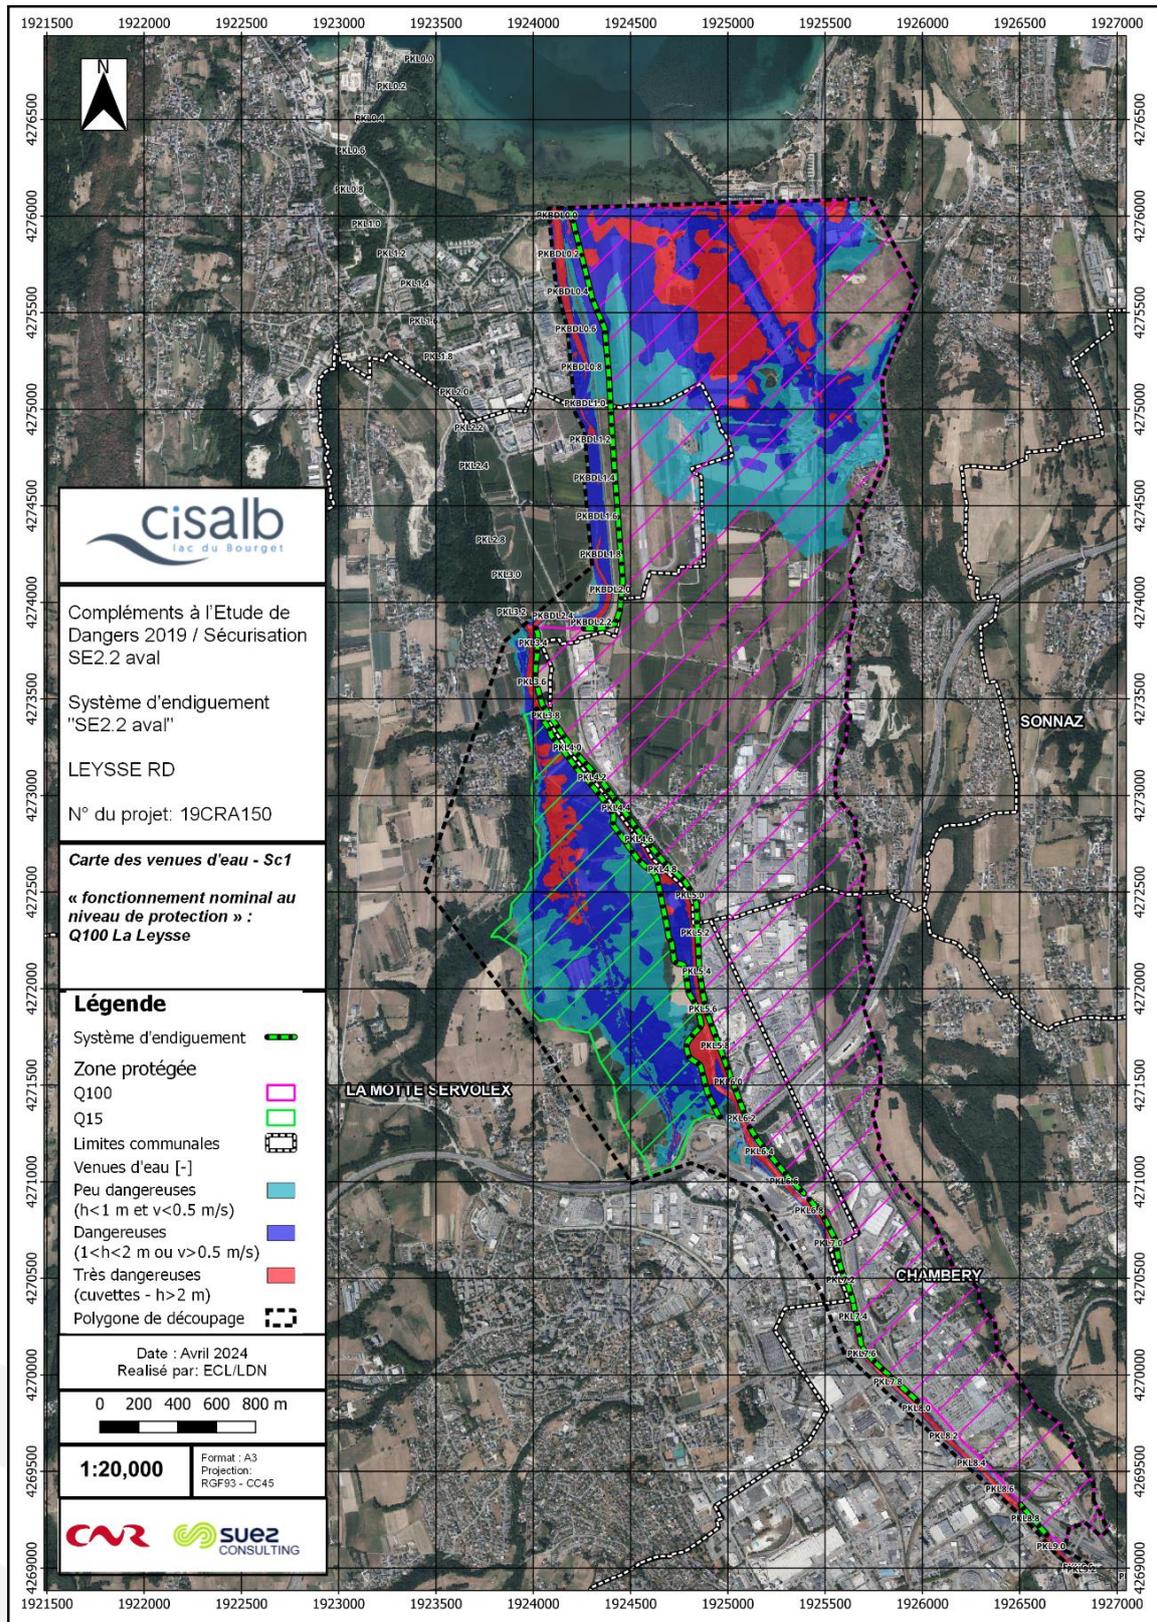
0.5.1.2 Rive droite – Q100

Ce scénario correspond au fonctionnement nominal du système pour une crue Q100 en rive droite, et pour une crue Q15 en rive gauche. On notera que la partie aval de la zone protégée par le Système d'endiguement est inondée par le Lac du Bourget (condition hydraulique aval).

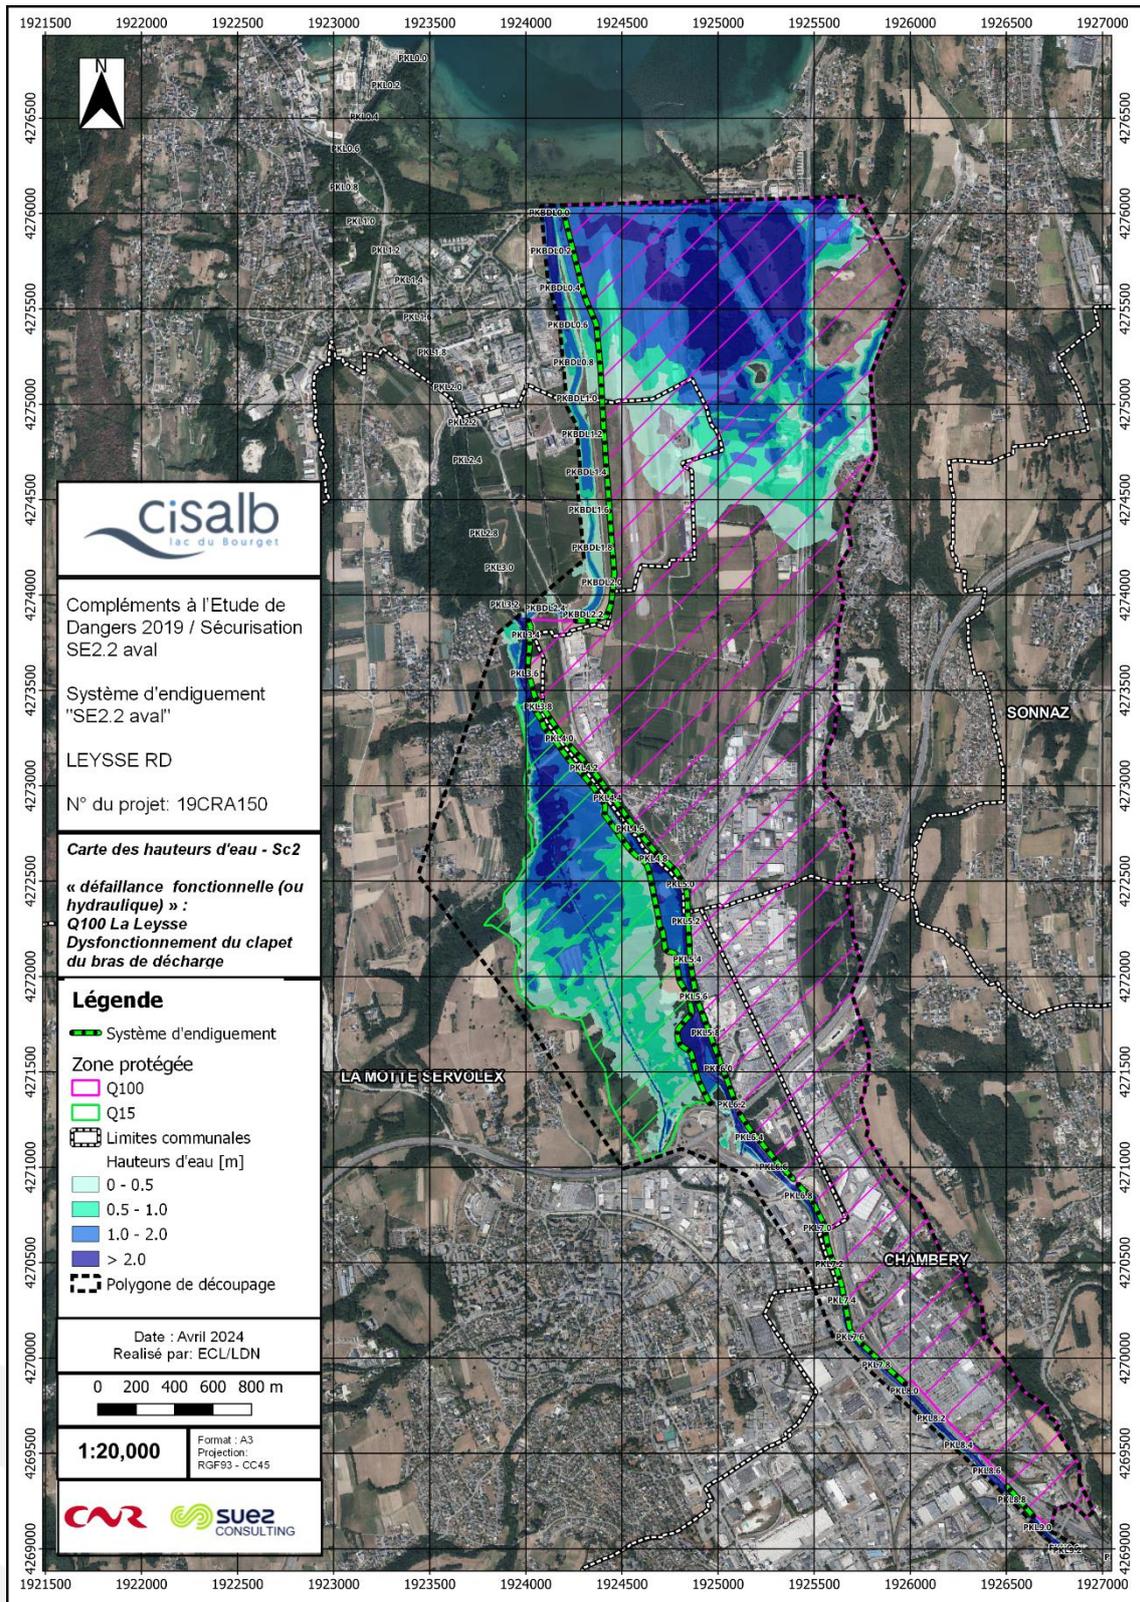
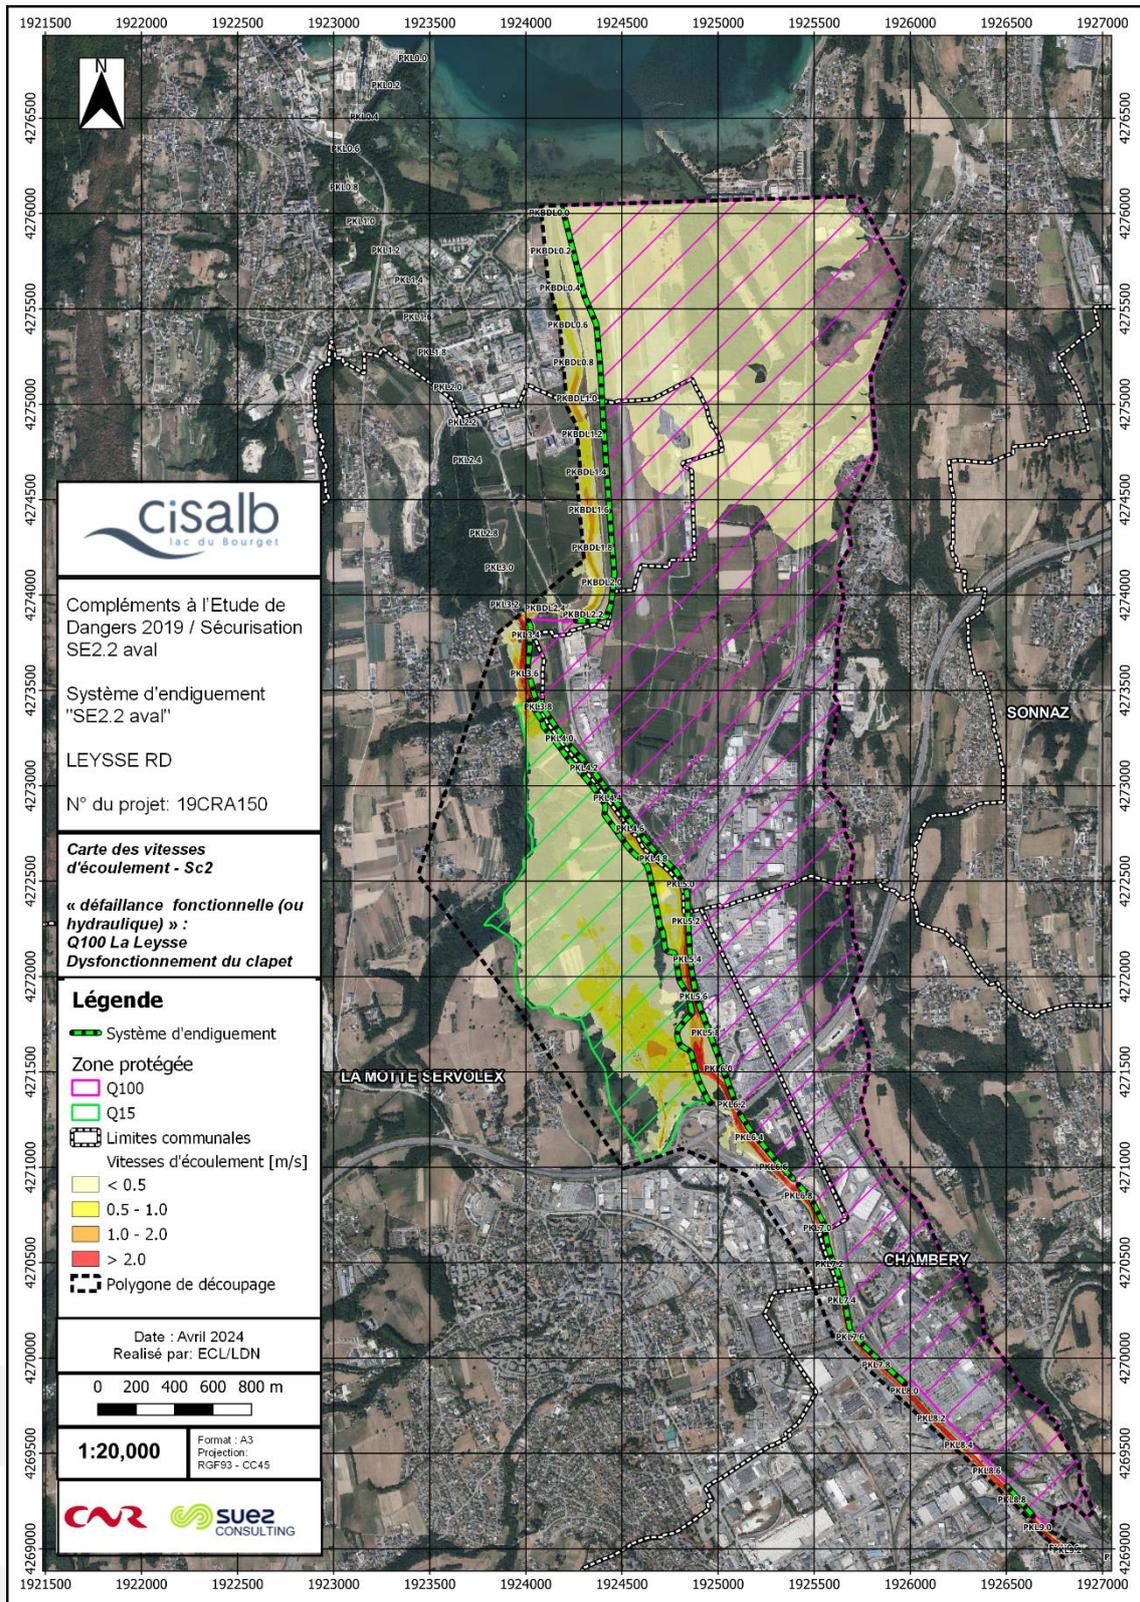
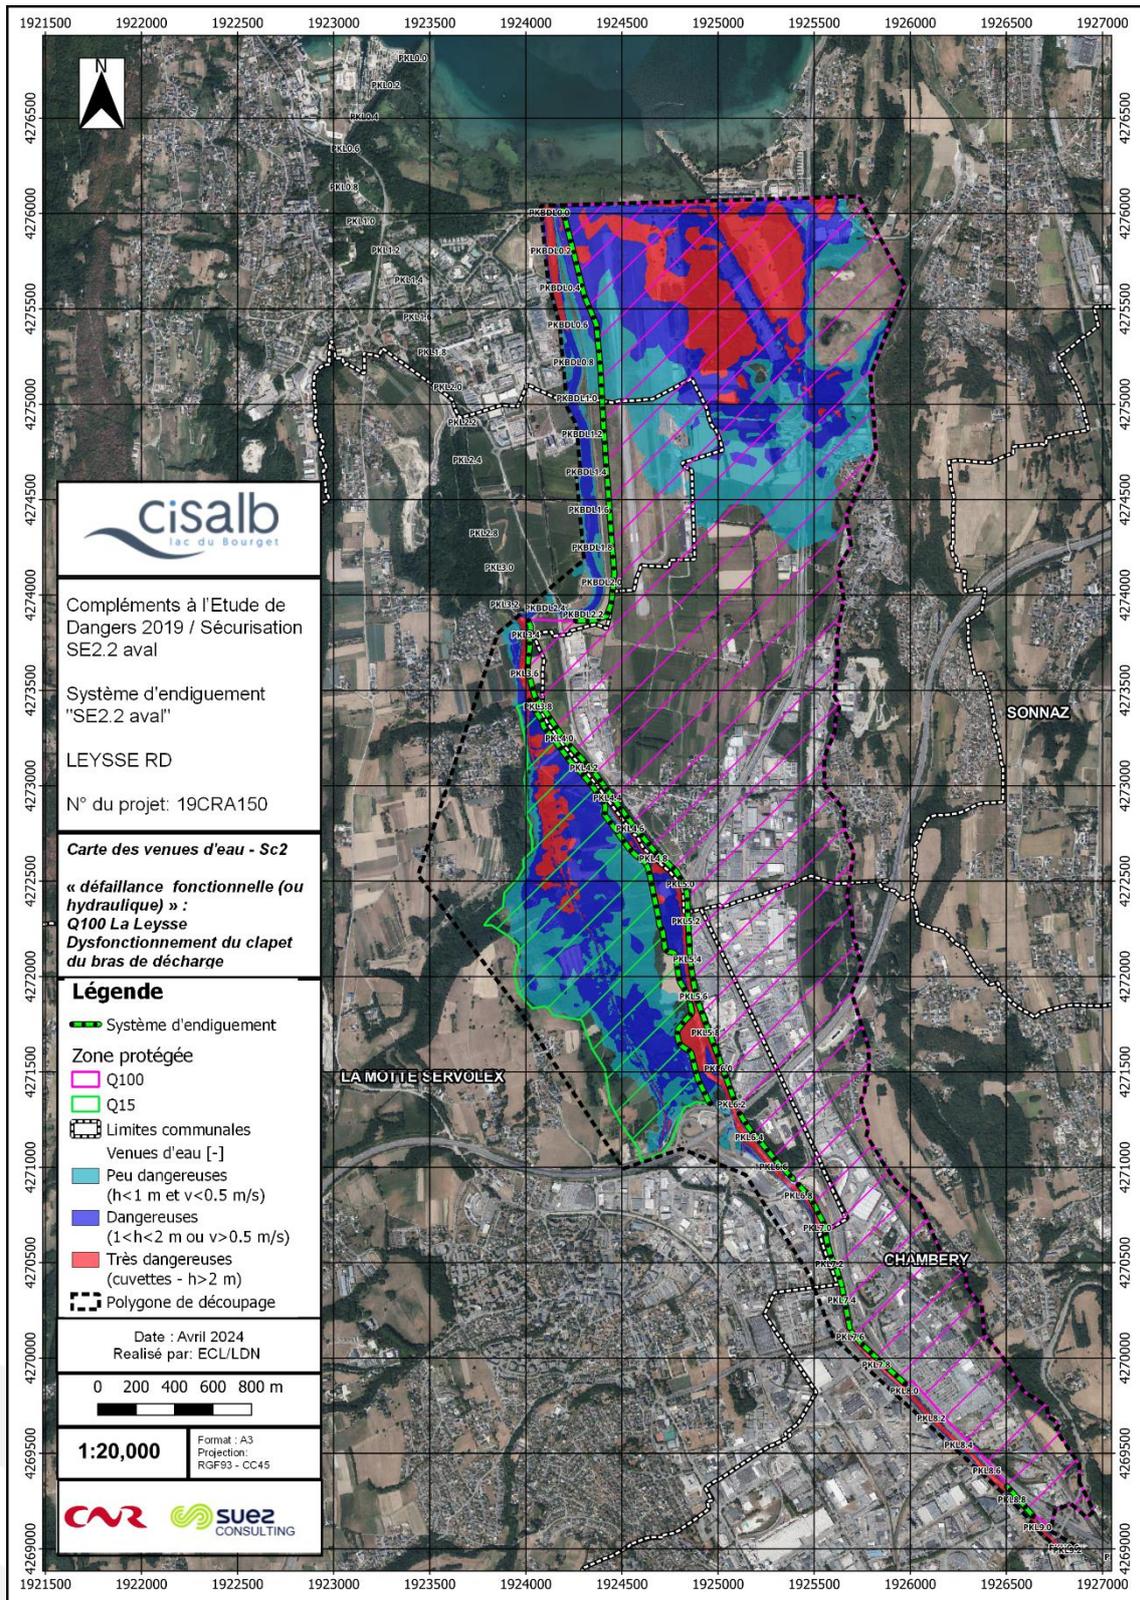
0.5.2 Scénario 2

Ce scénario correspond à un dysfonctionnement du clapet du bras de décharge lors d'un évènement centennal.

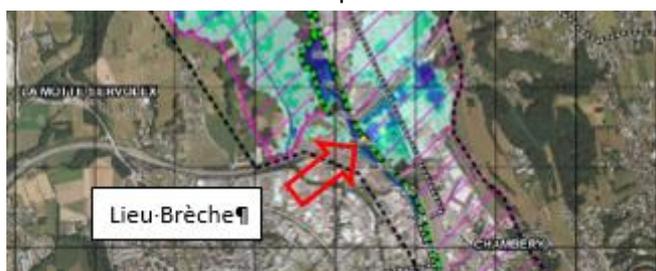
Le Lieu Choisi a donc été le SE2.2 à l'amont du pont de l'A41.

Figure 14 : Lieu choisi pour la brèche du scénario 3

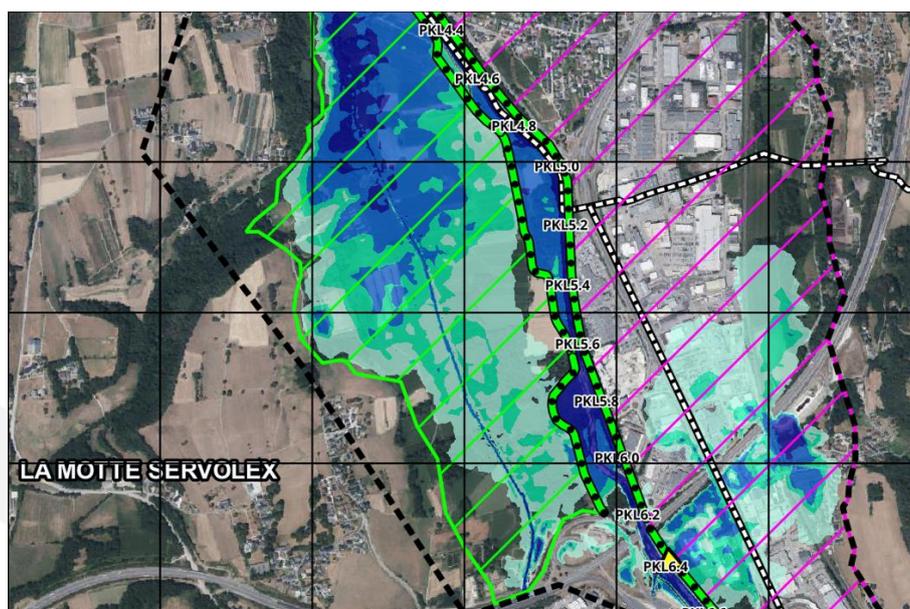
La cinétique de la brèche est donnée par les figures ci-après :

Figure 15 : Hauteur d'eau à t=99000s (pour le scénario 3)

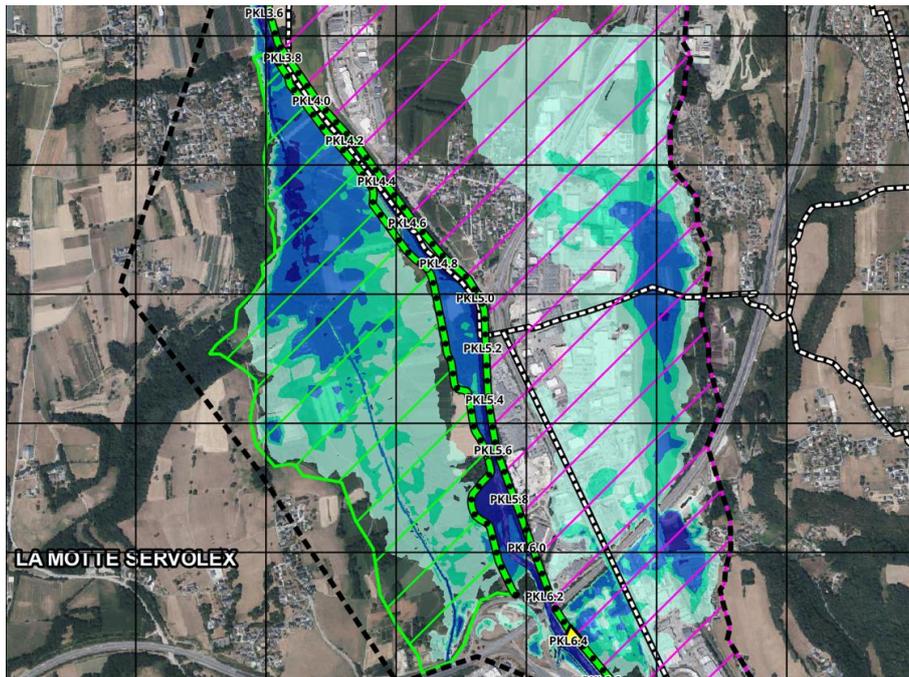
Figure 16 : Hauteur d'eau à t=102600s (pour le scénario 3)

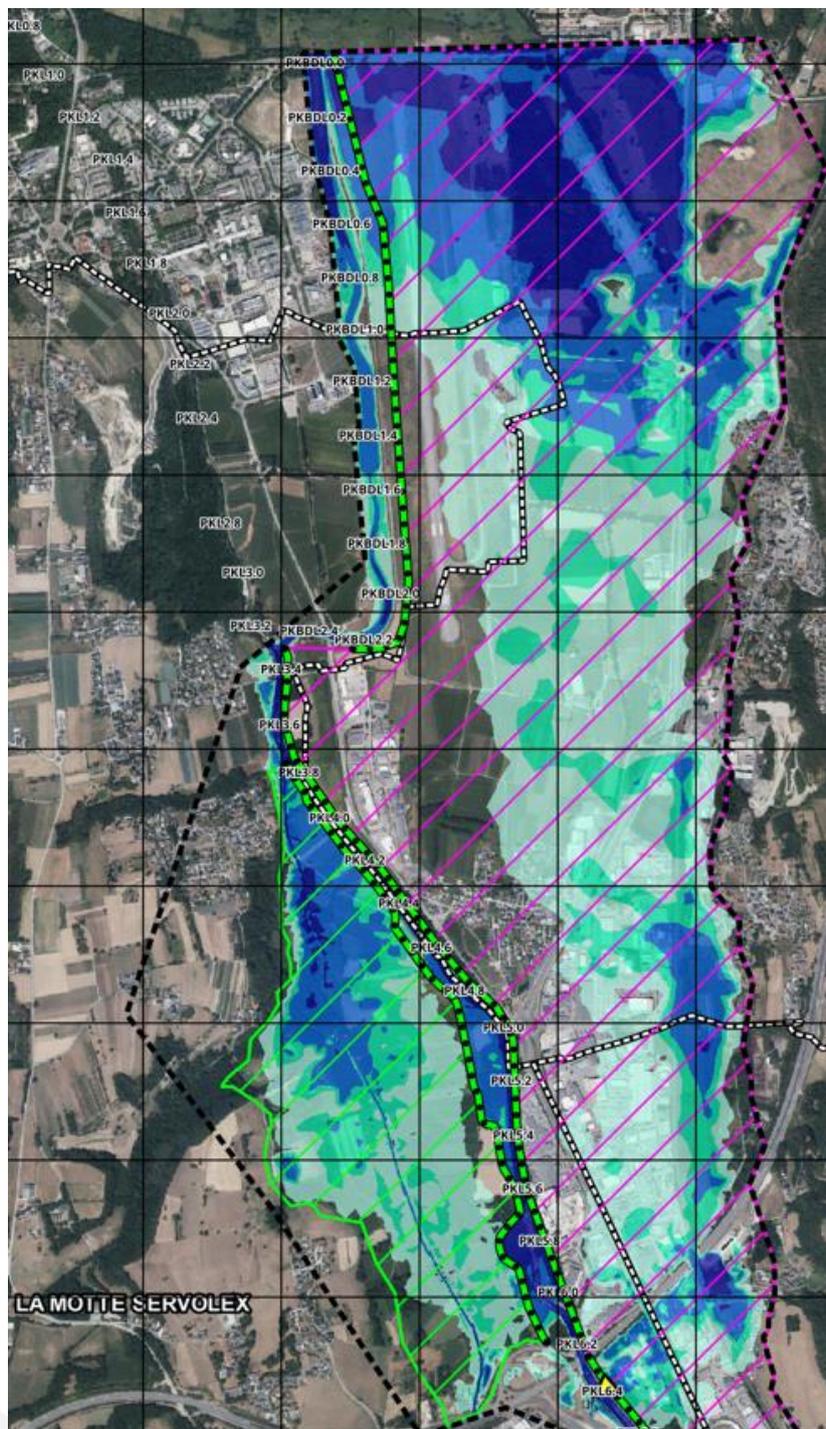
Figure 17 : Hauteur d'eau à t=106200s (pour le scénario 3)

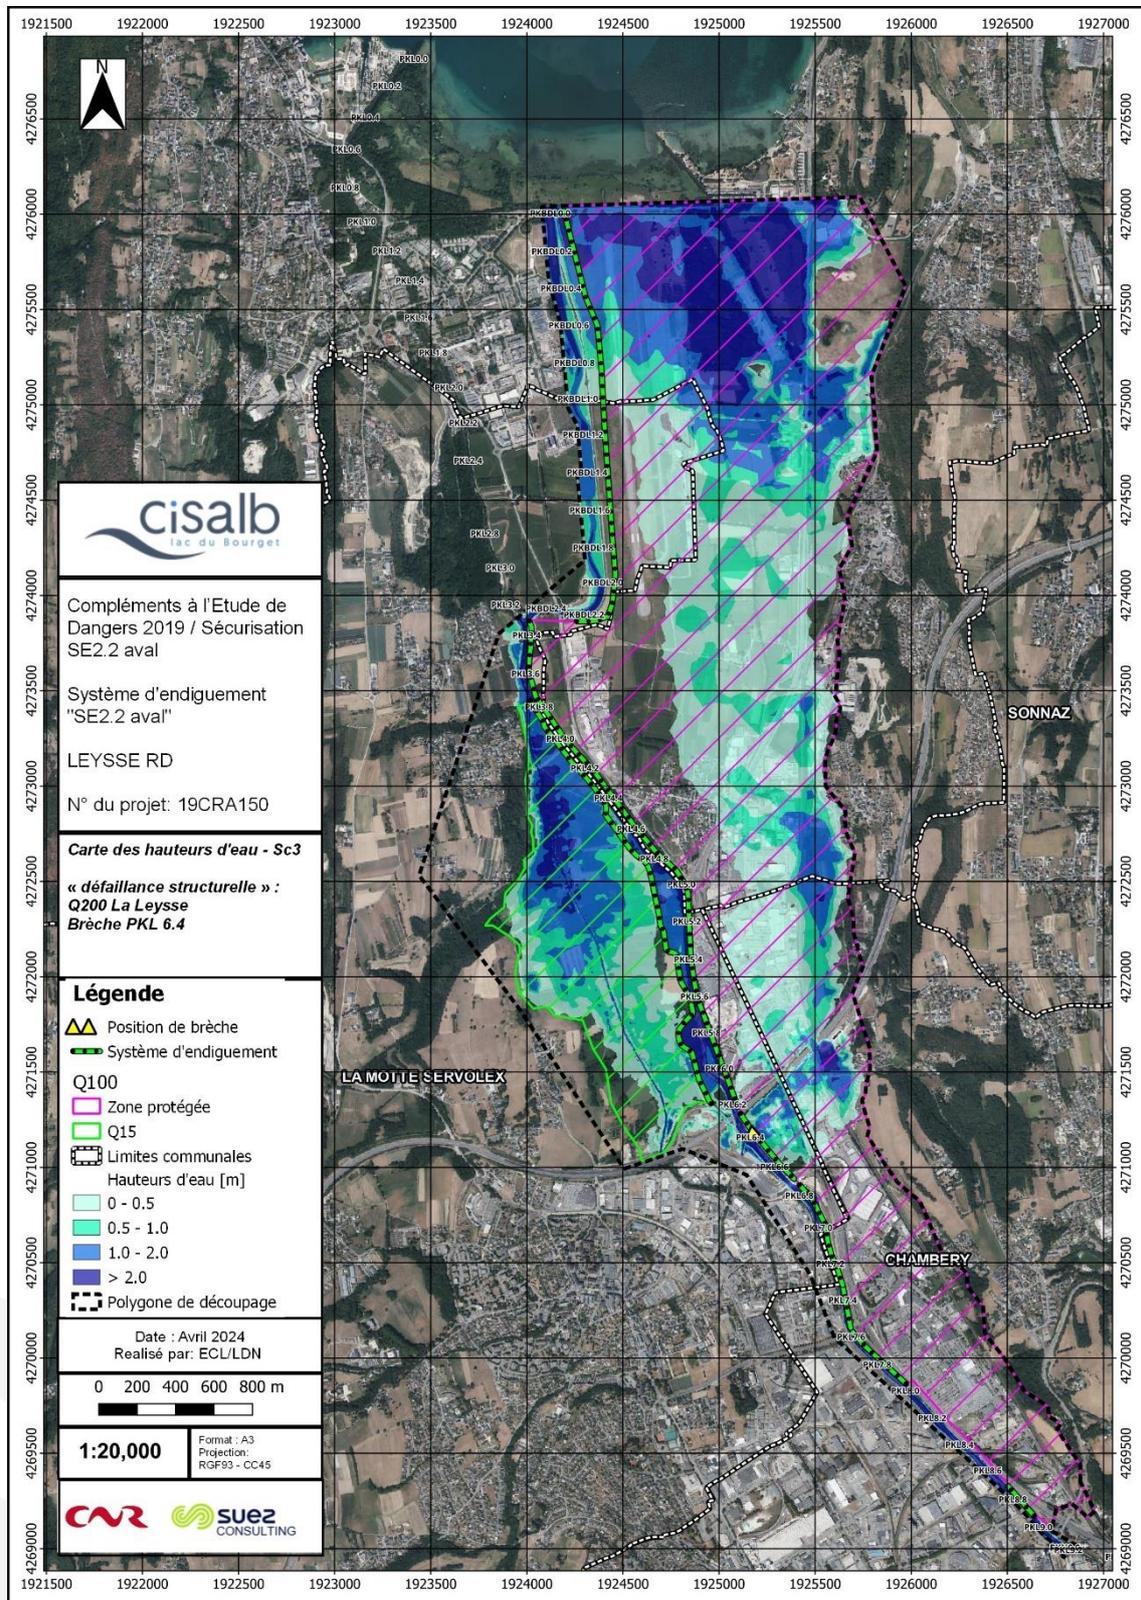
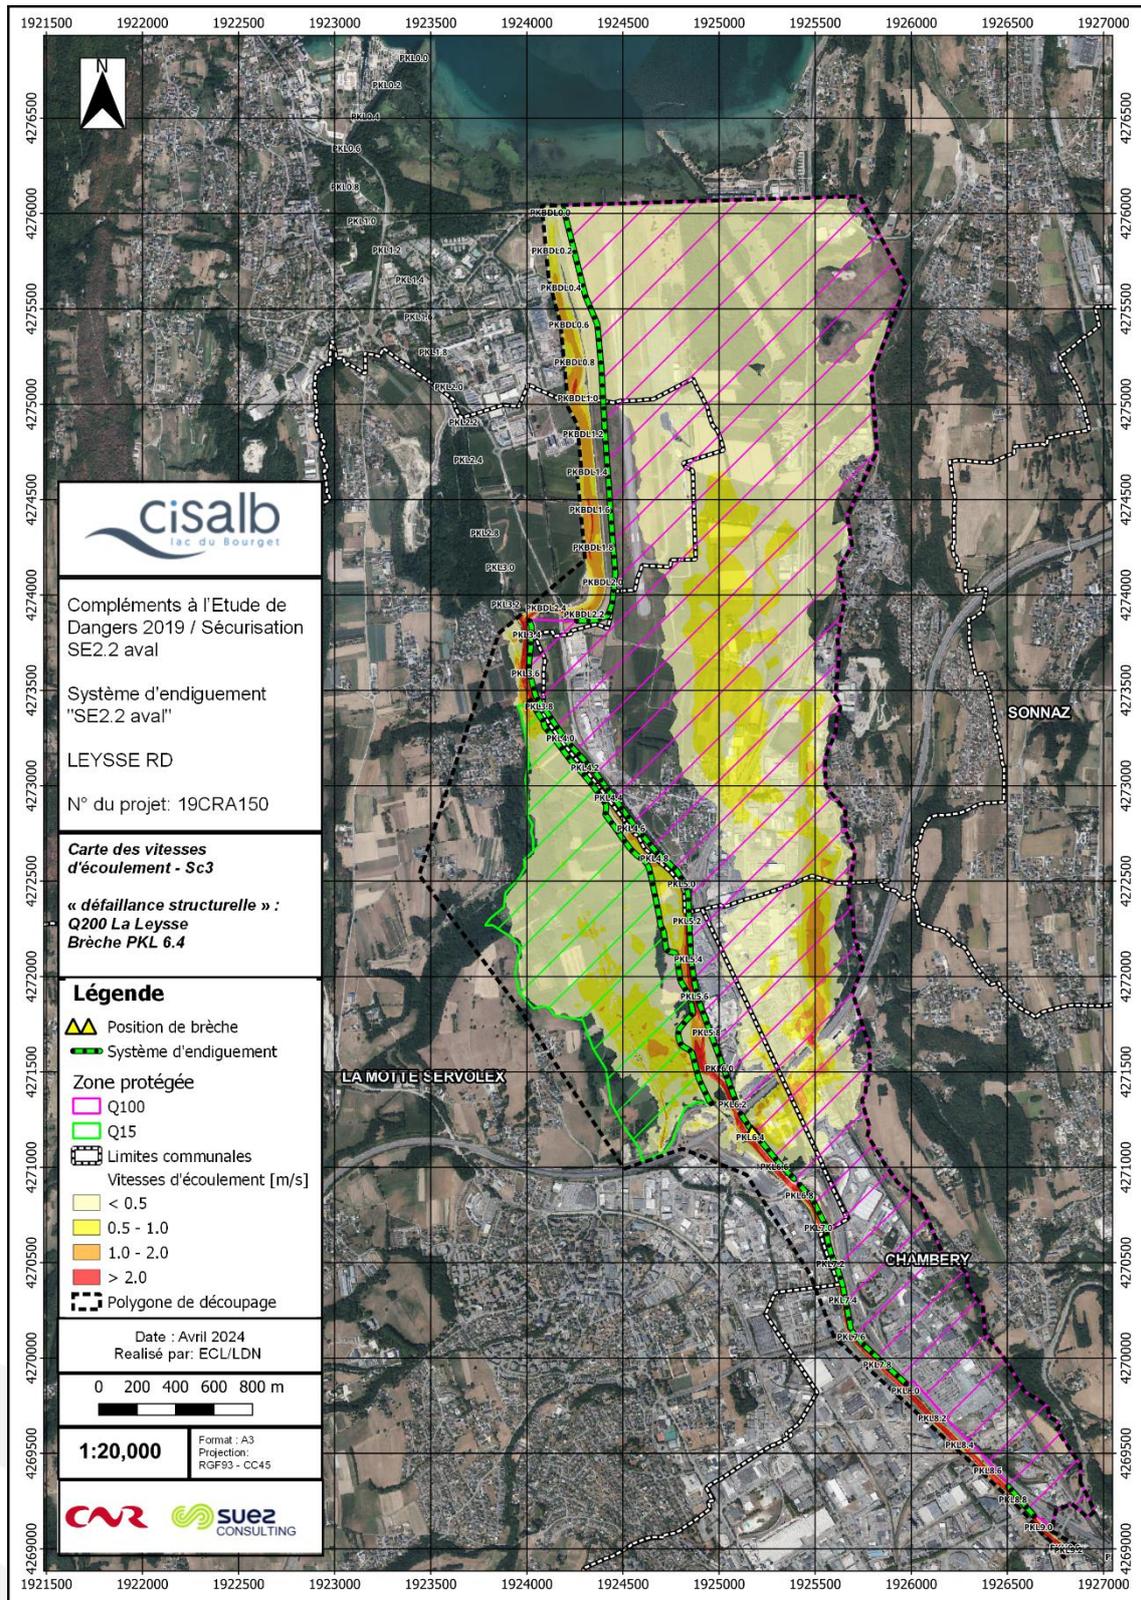
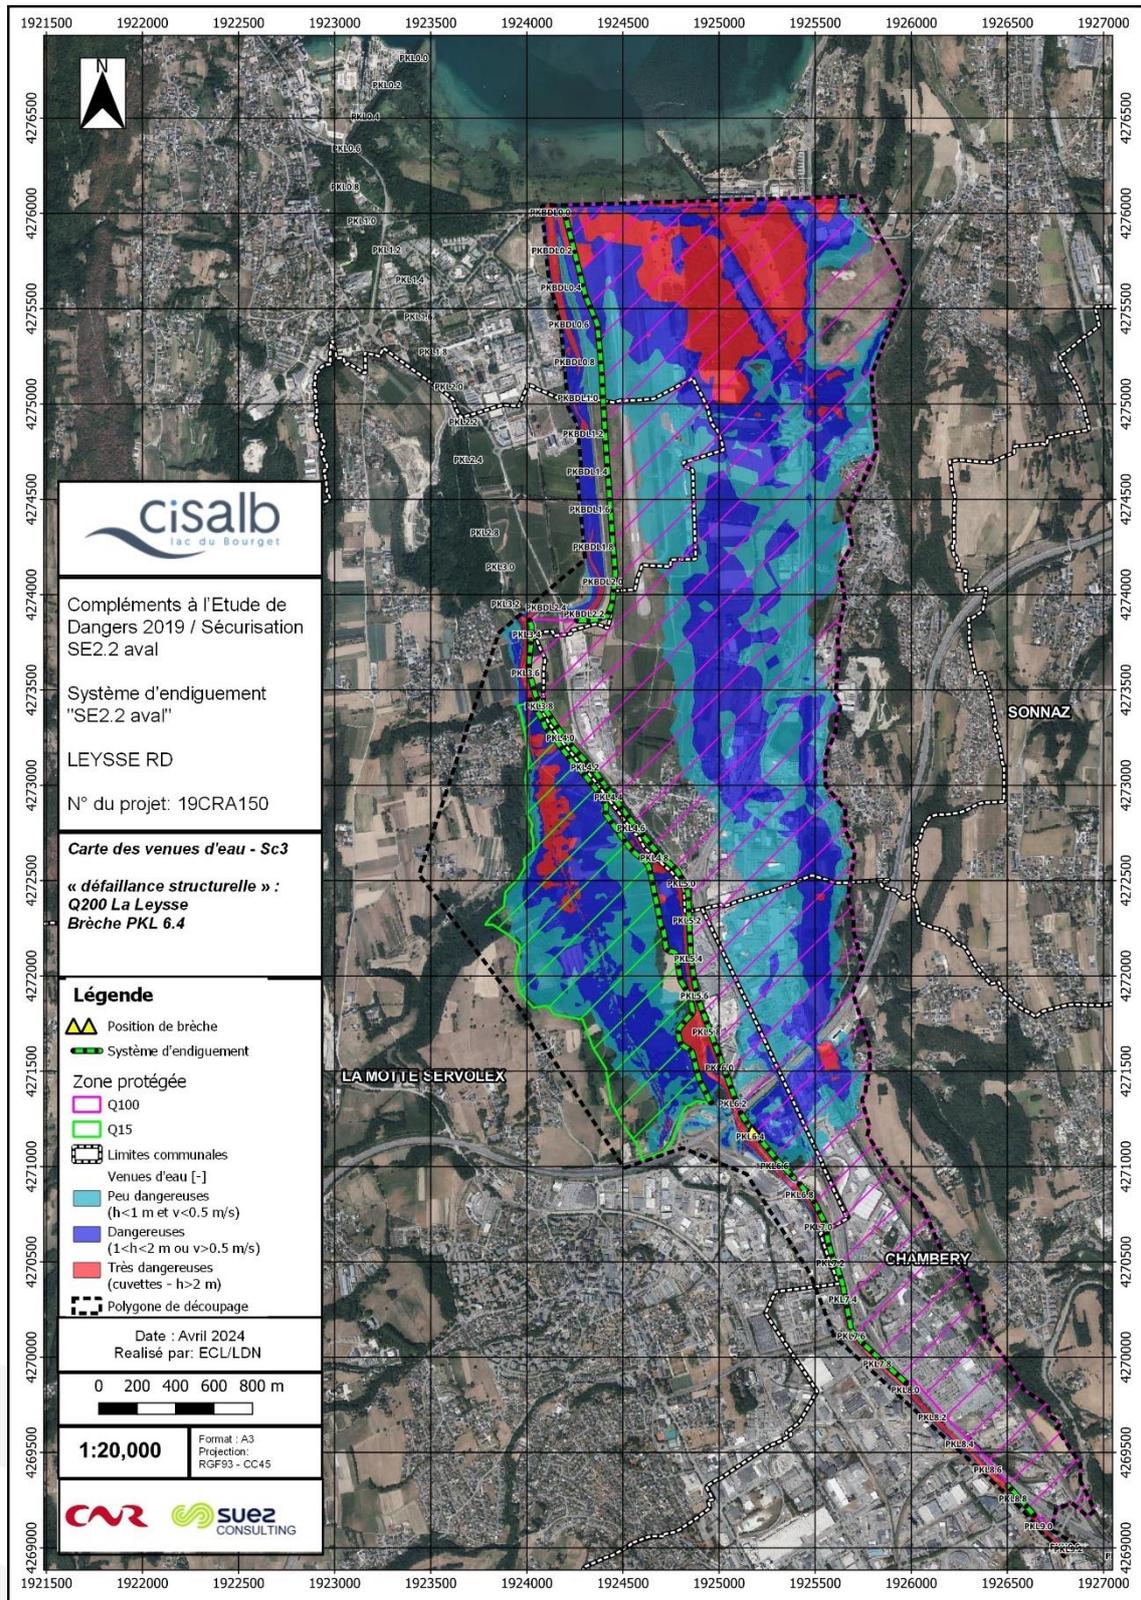
Les cartes de venues d'eau, hauteurs d'eau et vitesses d'écoulement sont données ci-après :
