SE2 - Mise à jour de l'Etude de Dangers  
2019 / travaux de Sécurisation du SE2.2  
aval et SE 2.4

Document A Présentation générale du système d'endiguement

Intitulé du Projet : Mise à jour de l'EDD du SE 2 pour travaux

Intitulé du Document : Document A

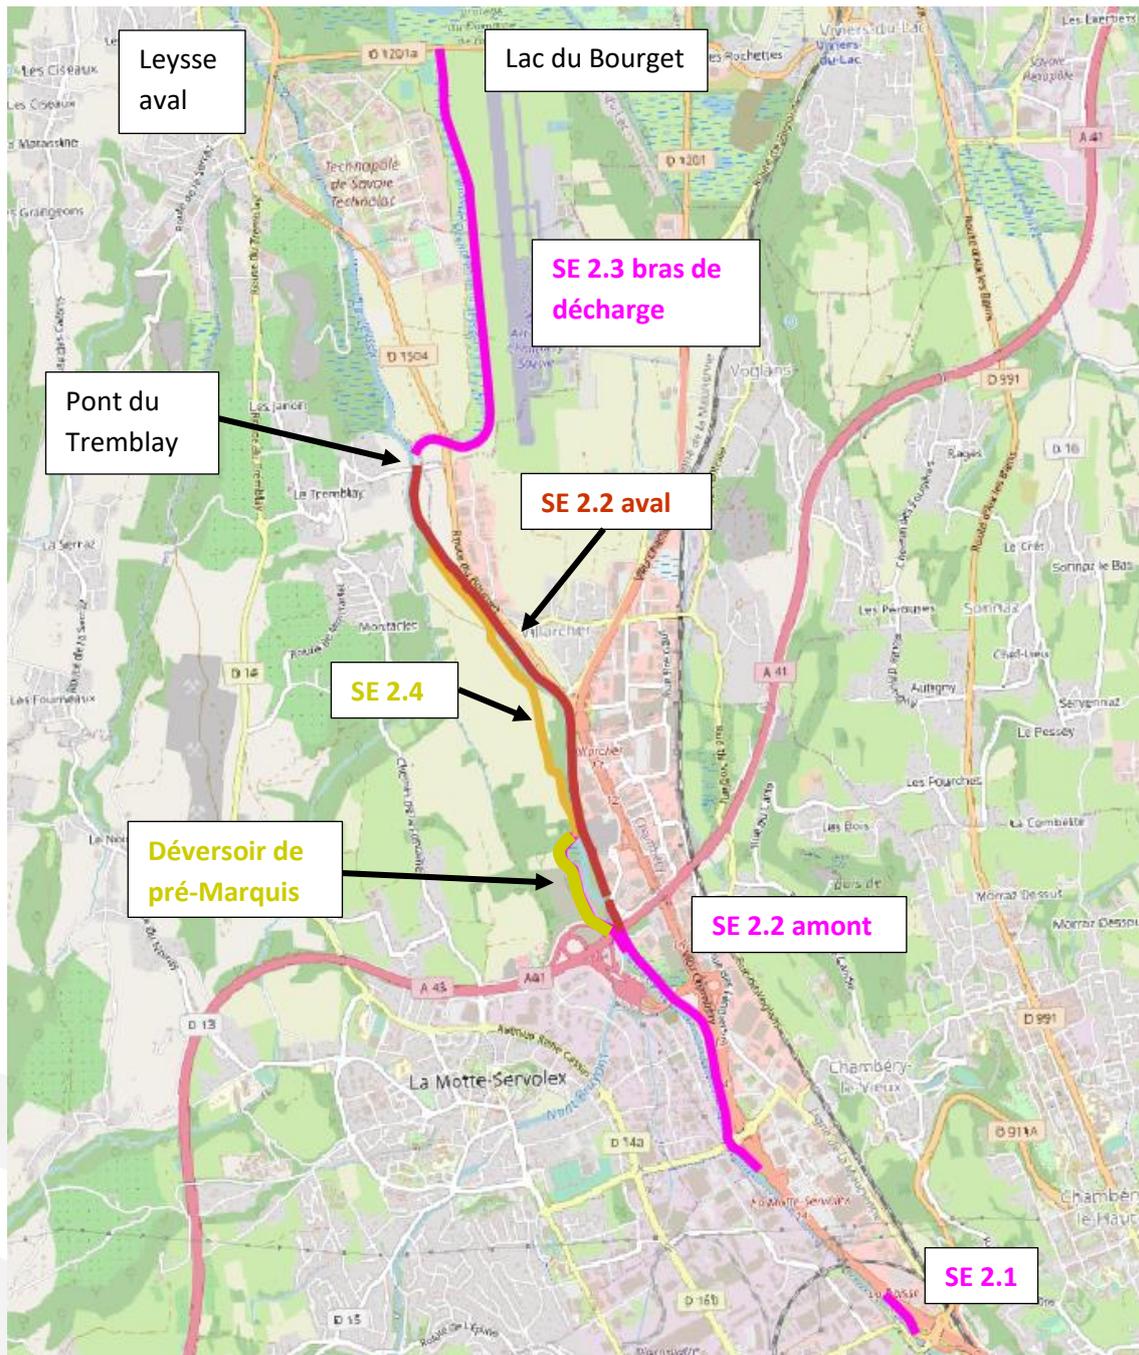
Figure 2: Localisation du dispositif de protection concerné par l'étude de dangers (SE 2.4 et SE2.2 aval objet des travaux de la présente EDD).

D'une manière générale les digues de protection ont pour fonction principale de retenir les eaux des cours d'eau en crue. Celles qui font l'objet de cette étude (système d'endiguement SE2) s'inscrivent dans un ensemble plus global de 5 systèmes SE 1 à SE 5 qui constituent le dispositif de protection de l'agglomération chambérienne contre les inondations de la Leysse et de l'Hyères. Le plan suivant présente l'ensemble de ces tronçons et la localisation globale du projet de travaux Leysse-Hyères.

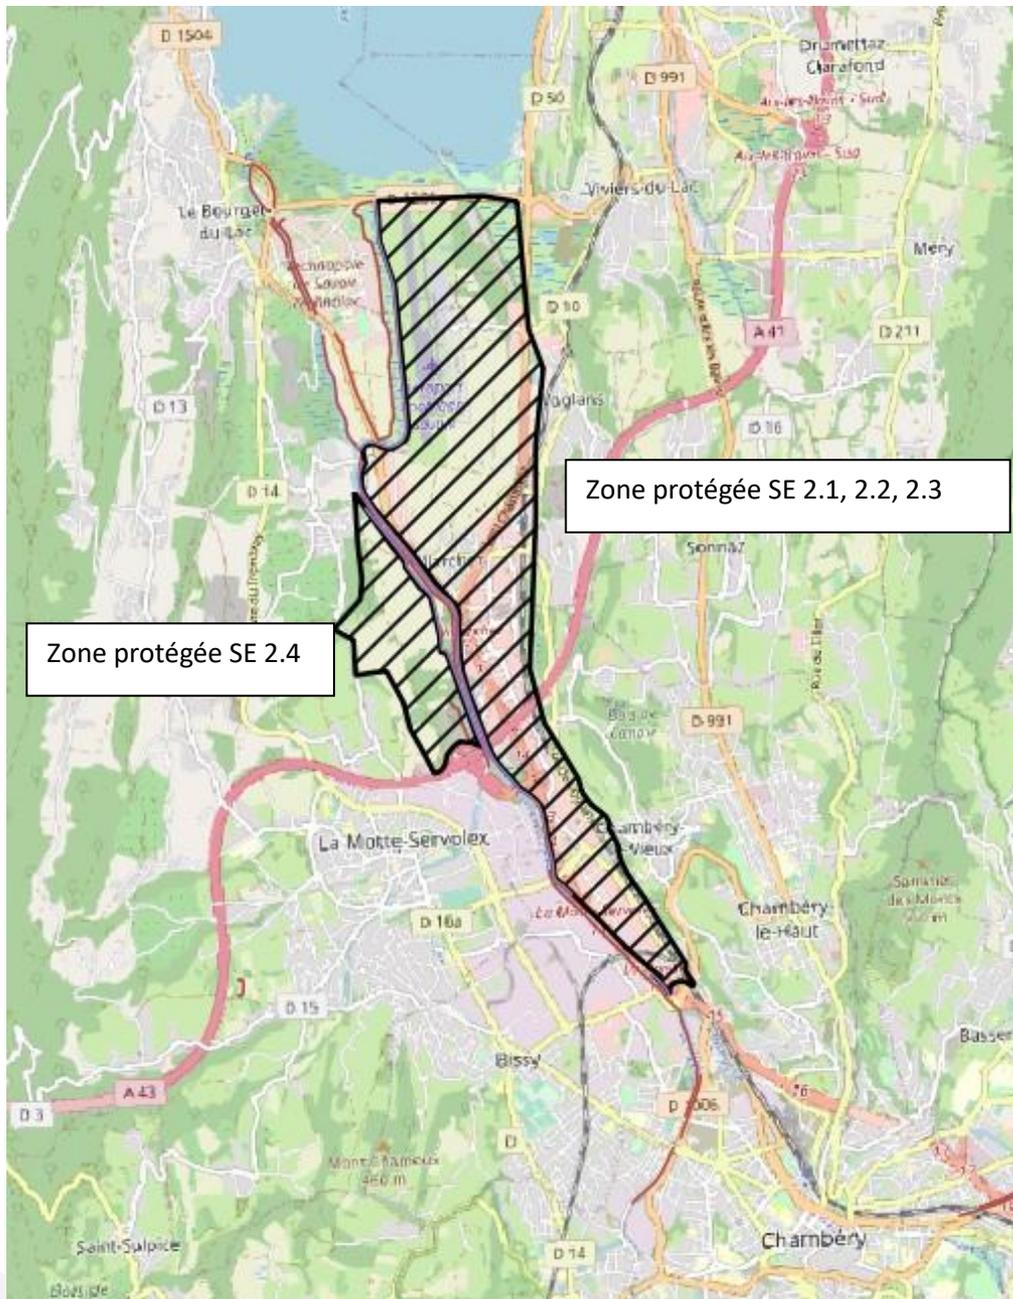
Figure 5: Localisation en plan des zones protégées

On notera que la partie aval de la zone protégée par le SE2 est inondée par le Lac du Bourget (condition hydraulique aval). Ce constat est visible dans les cartographies des scénarios.

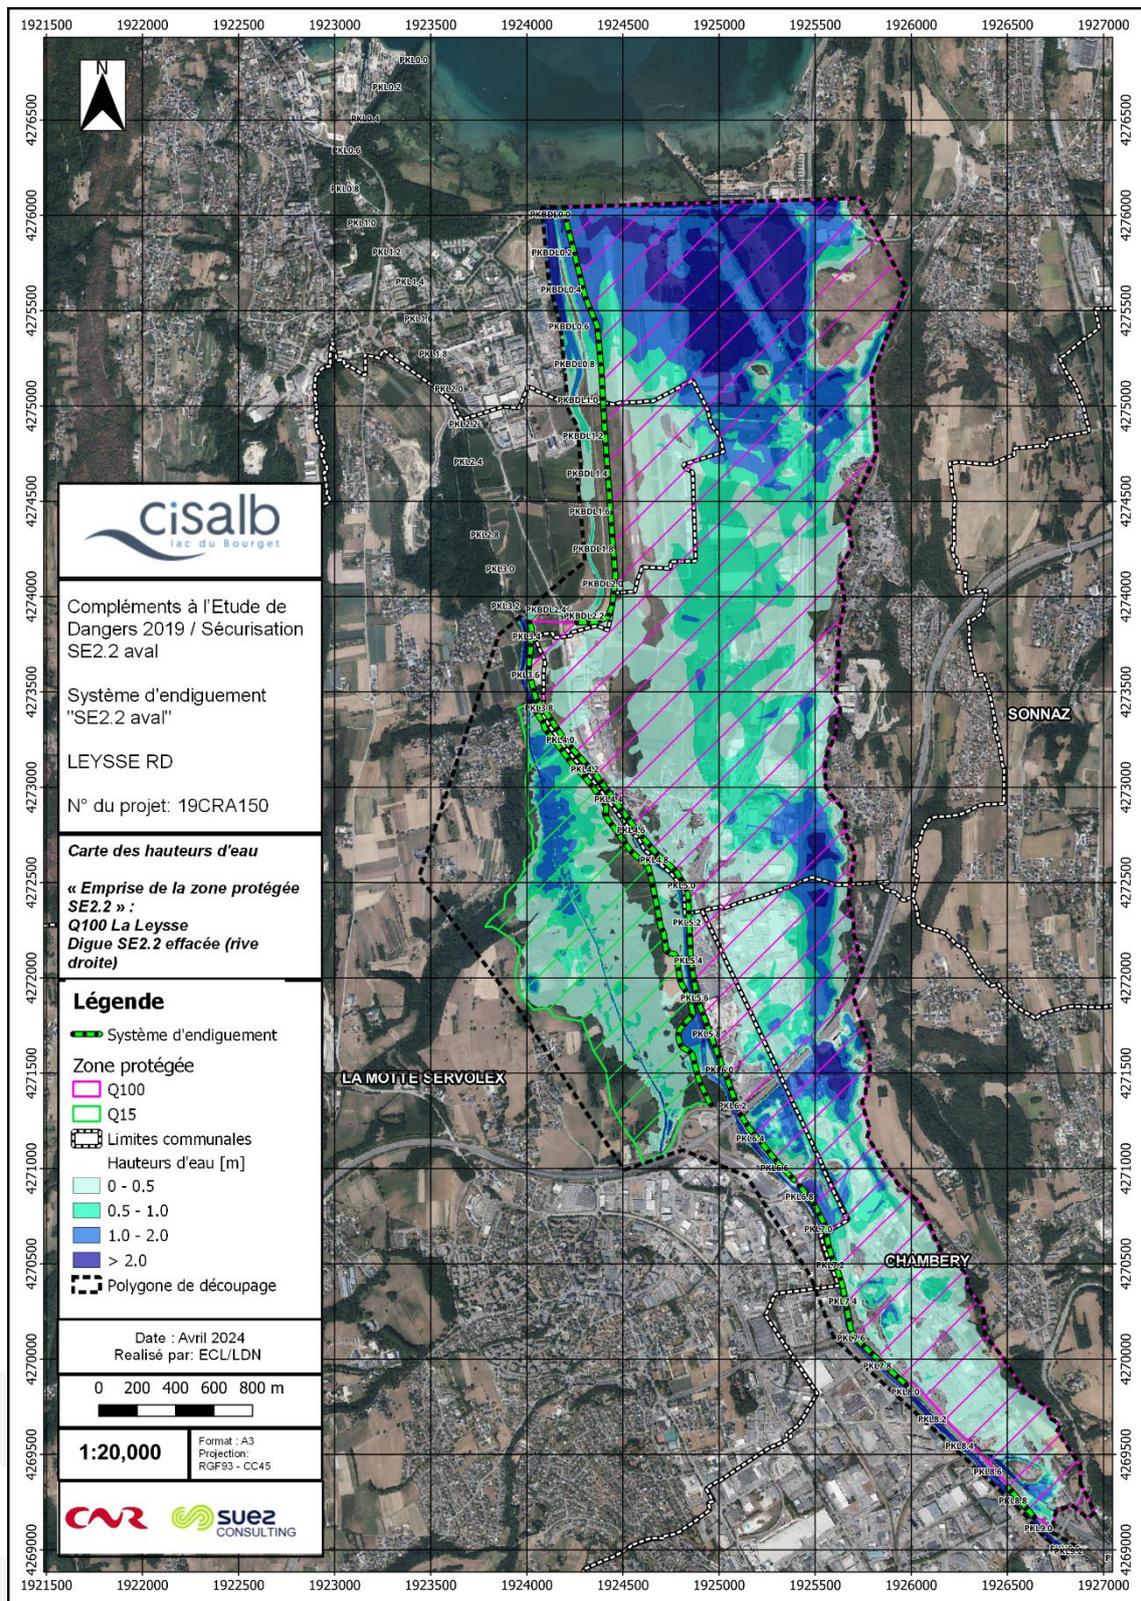
Figure 12: Zones protégées SE2

Les cartographies suivantes présentent l'emprise de la zone protégée (en rive droite en trait plein violet et en rive gauche en trait plein vert). Les scénarios de rupture présentés font référence au SE2.2 amont avant confortement. A noter que les cartographies ci-dessous présentent l'enveloppe de toutes les ruptures de la rive droite en amont du pont de l'autoroute, sans rupture en rive gauche et l'enveloppe de toutes les ruptures de la rive gauche SE4 sans rupture en rive droite.

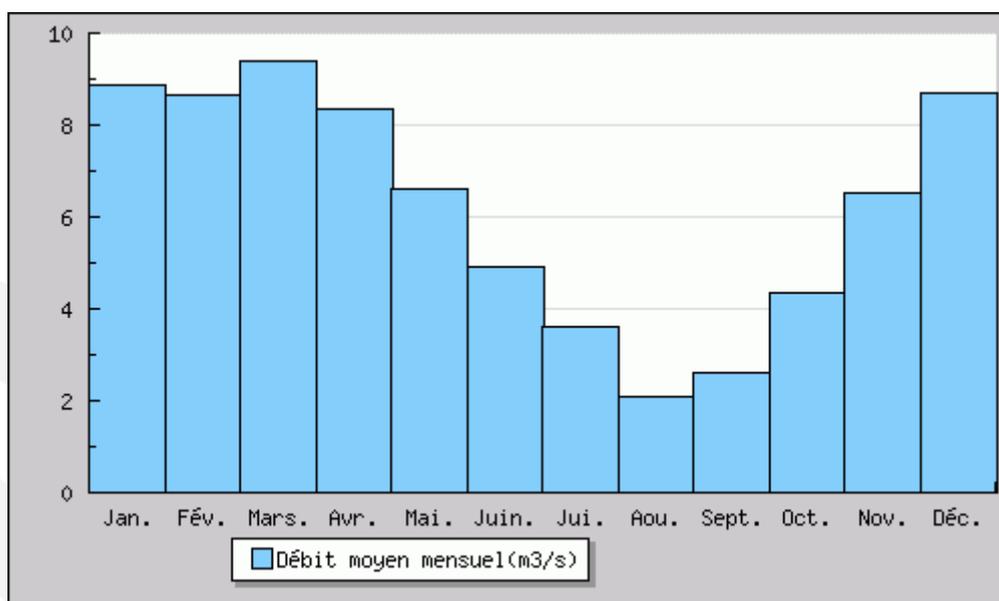
Figure 16 : Débit moyen mensuel de la Leysse au pont du Tremblay (Source : Banque Hydro

La station « La Leysse à la Motte-Servolex [Pont du Tremblay] » (V1315020) est gérée par la DREAL Rhône-Alpes et mesure les débits puis 1969. La variation mensuelle du débit de la Leysse à cette station est présentée sur la Figure 16. Les débits caractéristiques estimés sont fournis à titre d'information dans le ci-après.

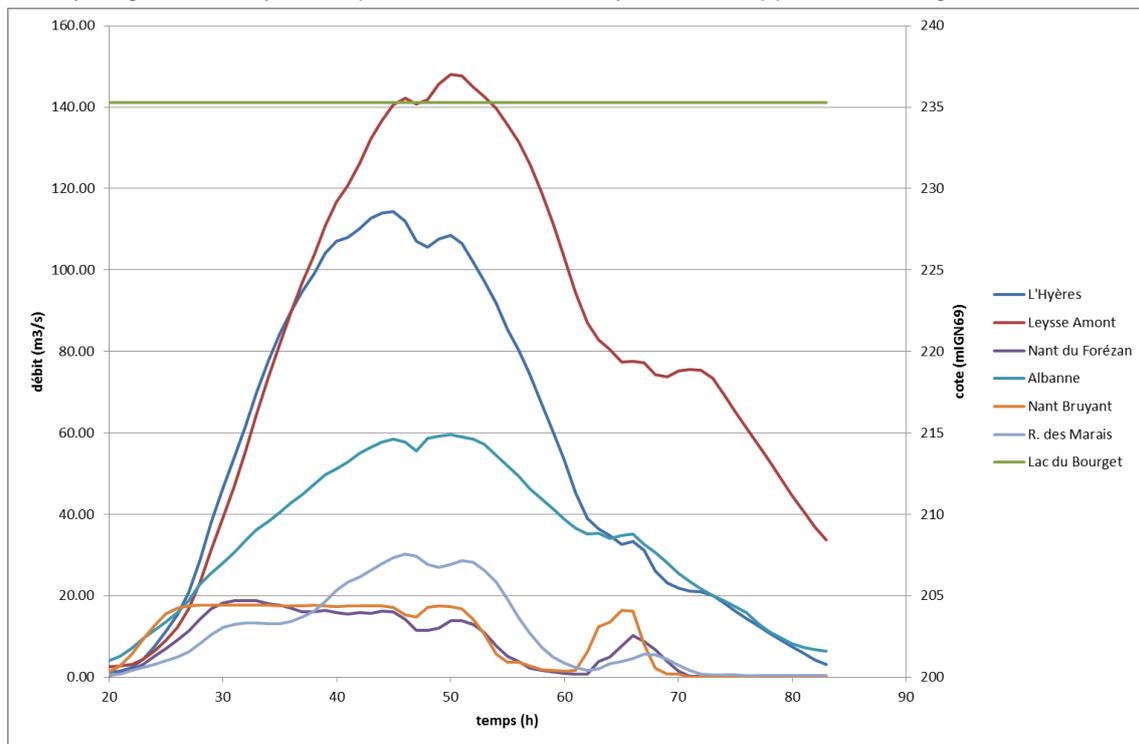
Figure 17 : Hydrogrammes Hydrolac pour la Q100 de la Leysse

Les hydrogrammes Hydrolac pour la Q100 de la Leysse sont rappelés sur la figure suivante :

Ces données Hydrolac correspondent aux dernières études hydrologiques disponibles, mais elles mériteraient à l'avenir d'être mises à jour pour intégrer également les données de crues récentes. Ces données Hydrolac semblent plutôt conservatives et sont basées sur l'épisode pluvieux de février 1990 multiplié par un facteur de 1.2.

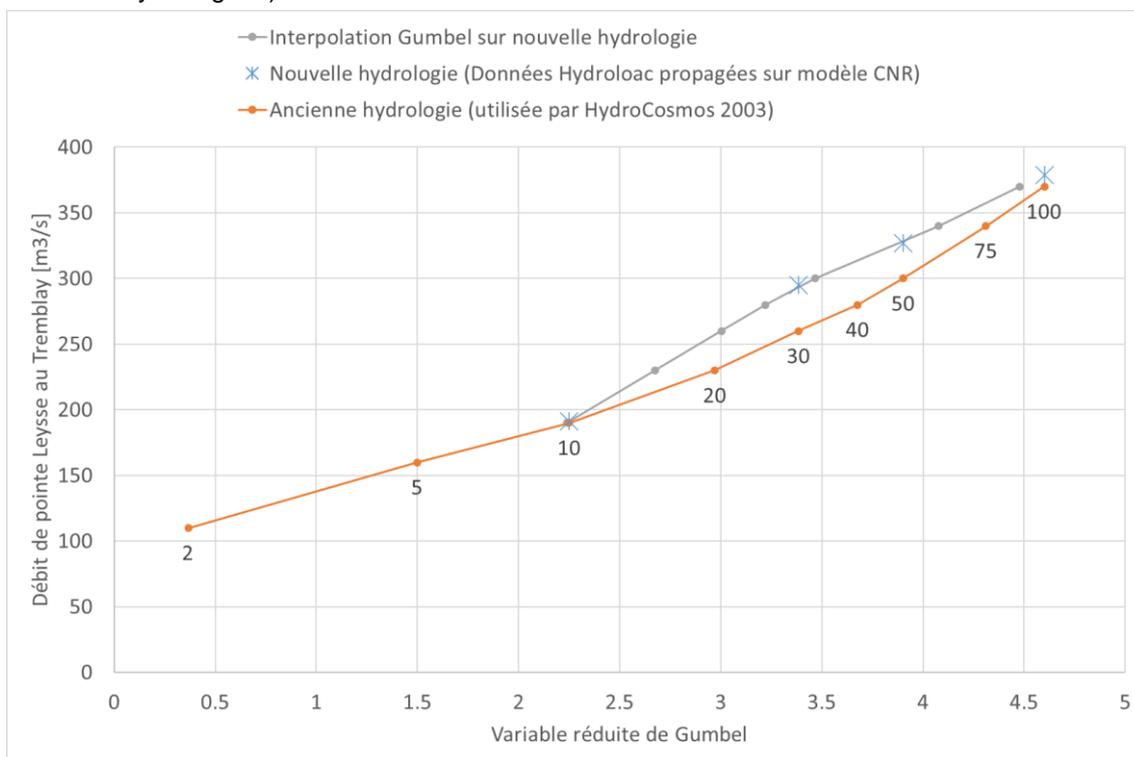
Figure 18 : Graphique Gumbel comparant l'hydrologie utilisée par HydroCosmos et les données Hydrolac propagées sur le modèle CNR (pont du Tremblay)

Le graphique suivant compare les données hydrologiques d'HydroCosmos (étude utilisée pour le bras de décharge, dit « ancienne hydrologie ») aux nouveaux débits estimés en propageant les données Hydrolac sur le modèle CNR utilisé dans le cadre de la présente EDD (dit « nouvelle hydrologie »). Les débits Q10 et Q100 changent à la marge mais les débits des périodes de retour intermédiaires sont plus élevés. La correspondance entre les périodes de retour (2, 5, 10... 75 et 100 ans) et la variable de Gumbel est affichée au niveau des points de la courbe orange (« ancienne hydrologie »).

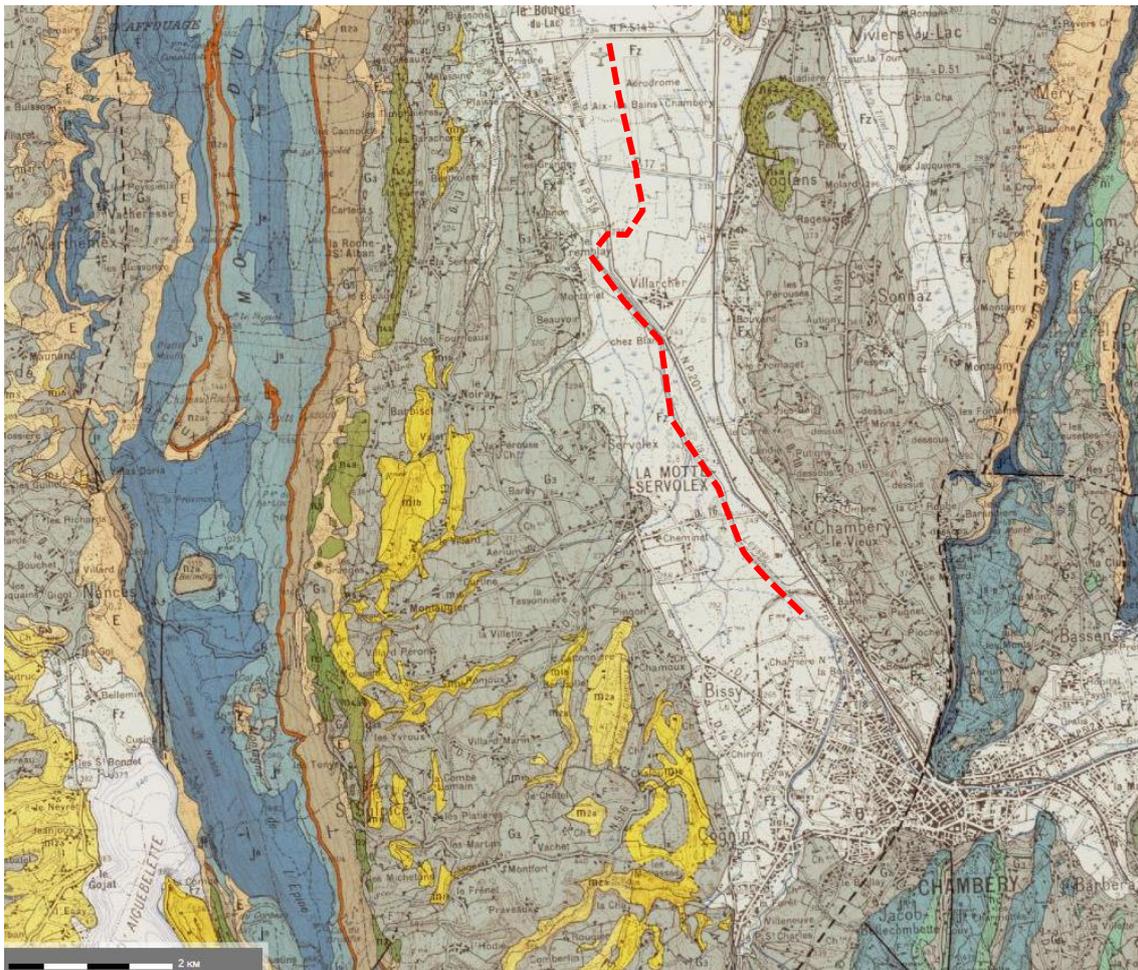
Figure 19 : Extrait carte géologique, feuille Chambéry au 1/50 000 – Source Infoterre

D'après la carte géologique, Feuille de CHAMBERY, au 1/50 000, les ouvrages étudiés se situent dans un contexte de formations alluvionnaires récentes recouvrant le fond de vallée liées au système fluvial de la Leysse.

Les versants de la vallée sont constitués de part et d'autre de formations morainiques recouvrant un substratum rocheux calcaire crétacé et molassique miocène.

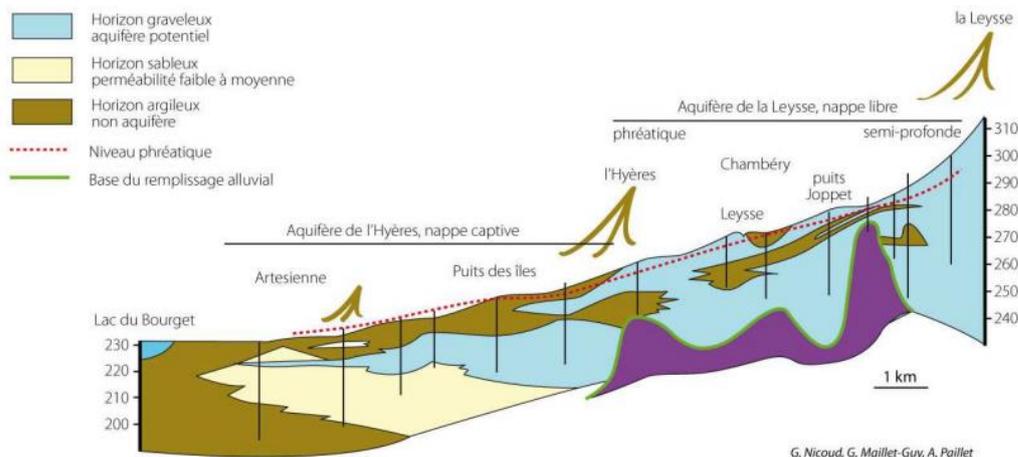
Figure 20 : Coupe longitudinale des eaux souterraines du bassin chambérien. Source : Nicoud, Maillot-Guy, Paillet.

La nappe, quant à elle, Elle se divise en deux parties comme le présente la figure ci-dessous :

L'aquifère de la Leysse démarre au débouché de la Leysse dans la plaine, au niveau de Saint-Alban-Leysse. Il englobe l'aquifère de l'Albanne qui rejoint la Leysse au niveau de Chambéry. Cette partie est libre et principalement composée d'horizons graveleux.

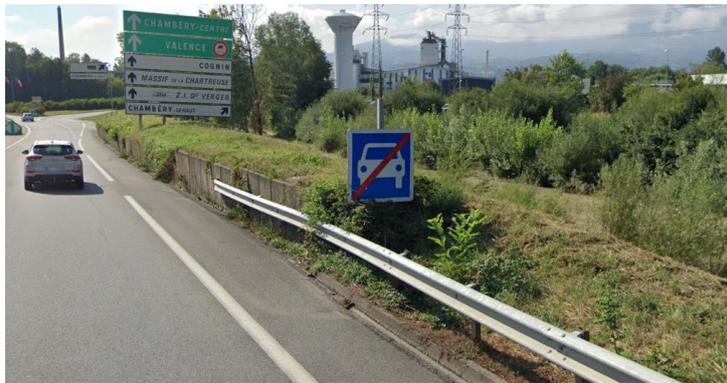
Figure 21: Vue générale du SE 2.1 depuis l'aval

- D'un merlon de terre raidi par un muret côté bretelle (5 m de large hauteur/TN environ 1 m)
- D'un merlon de terre végétalisé (15 à 20 m de large hauteur/TN environ 1 m)
- D'un merlon de terre avec géomembrane dans la partie étroite dans la zone d'extrémité aval

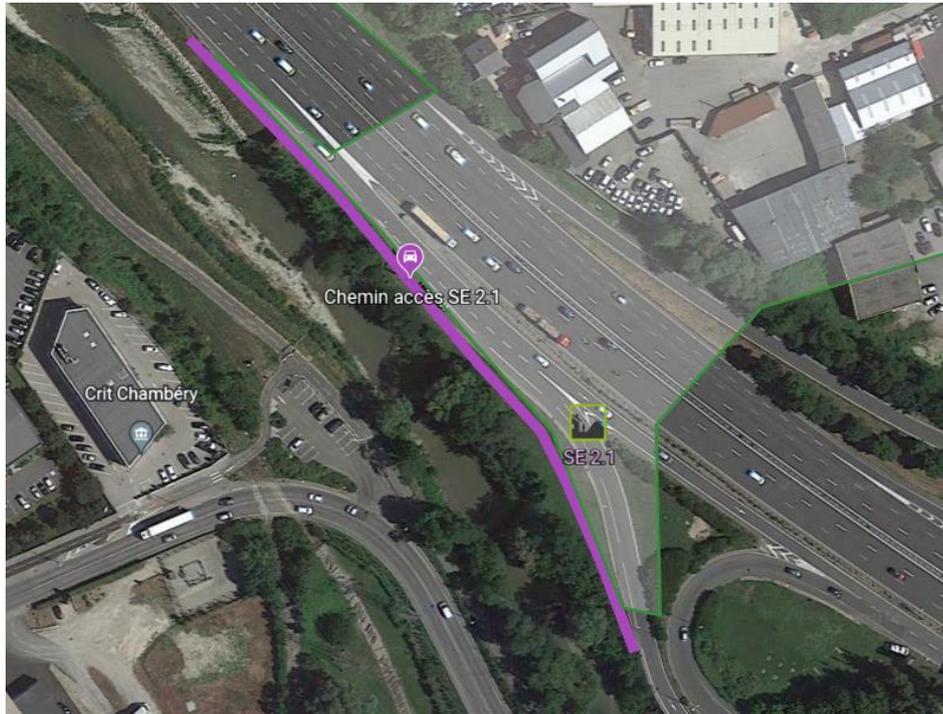
Figure 24: Vue en plan et chemin d'accès SE 2.1

- A l'amont le merlon se raccorde naturellement au TN
- A l'aval la bretelle d'accès à Chambéry depuis la VRU entaille le talus aval de la digue. Le talus est raidi et tenu localement par un muret en béton qui ne présente pas de signe de désordres (fissures, traces d'écoulement...). Ce profil a été intégré par le Maître d'œuvre agréé digue dans le cadre de la réfection de l'ouvrage en 2018. C'est pourquoi une géomembrane étanche a été disposée sur le parement aval de l'ouvrage.

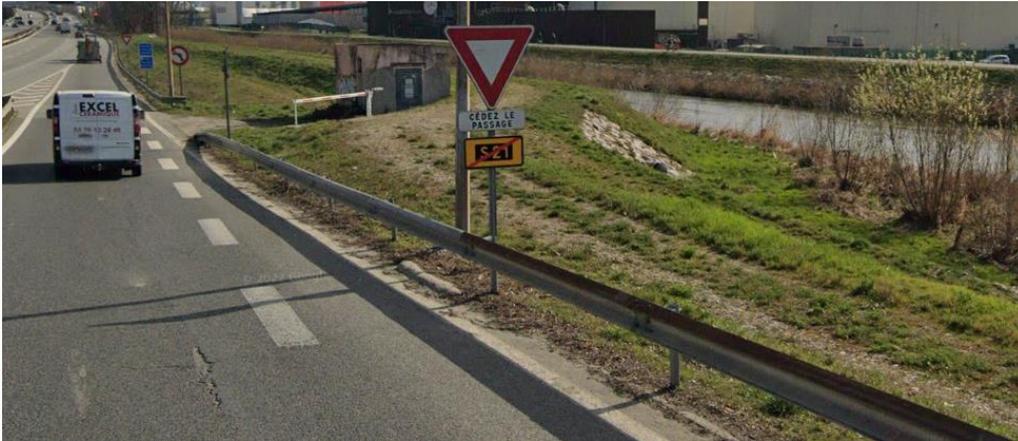
Figure 30 : Raccordement du SE 2.2 amont au TN

Côté amont le SE 2.2 se raccorde au terrain naturel « en sifflet ».

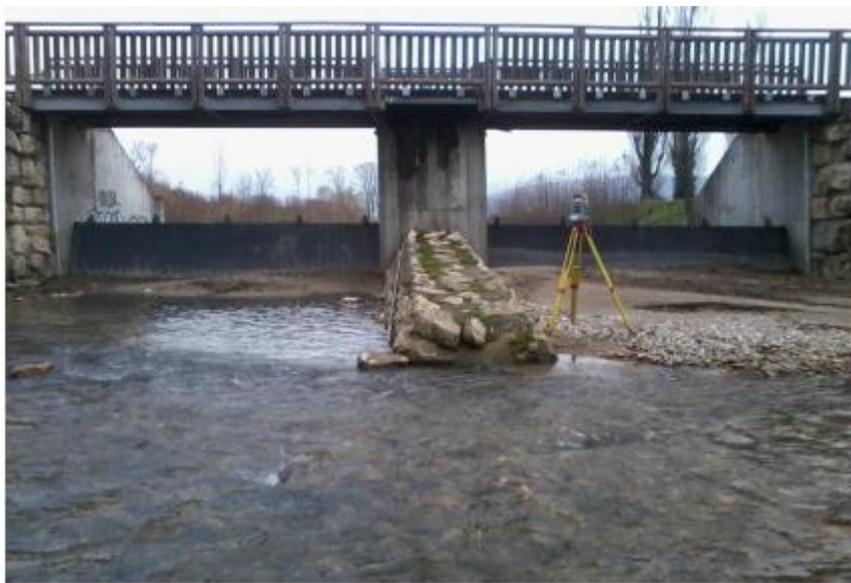
Un ouvrage d'alimentation d'un bras de décharge a été réalisé en aval du pont Tremblay (entre les systèmes SE2.2 et SE2.3), l'objectif du bras étant de diminuer les débits dans la Leysse en aval, et ainsi mieux protéger la zone de Savoie Technolac. L'ouvrage est constitué de 2 vannes clapets déversant de 1.5 m de hauteur par 7.5 m de largeur. Les clapets initialement en position haute, s'abaissent automatiquement et progressivement à partir d'un débit de 280 m<sup>3</sup>/s dans la Leysse au pont du Tremblay afin de maintenir au maximum 240 m<sup>3</sup>/s dans la Leysse en aval du bras de décharge.

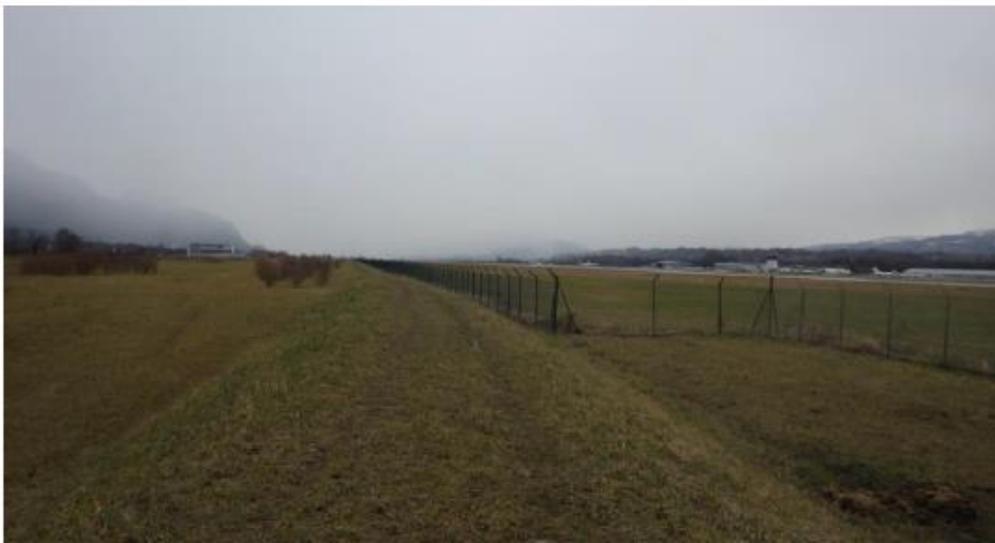
Figure 32: Profil type de la digue du tronçon 2.3

Digue en matériaux limoneux de 1.5 m à 2 m de hauteur, pour une largeur en crête moyenne de l'ordre de 3 à 4 m en moyenne.

Le raccordement au terrain naturel se fait par arrivée dans le Lace en partie aval et par connexion au remblai des clapets côté amont, l'ensemble ne présente pas de signe de dysfonctionnement.

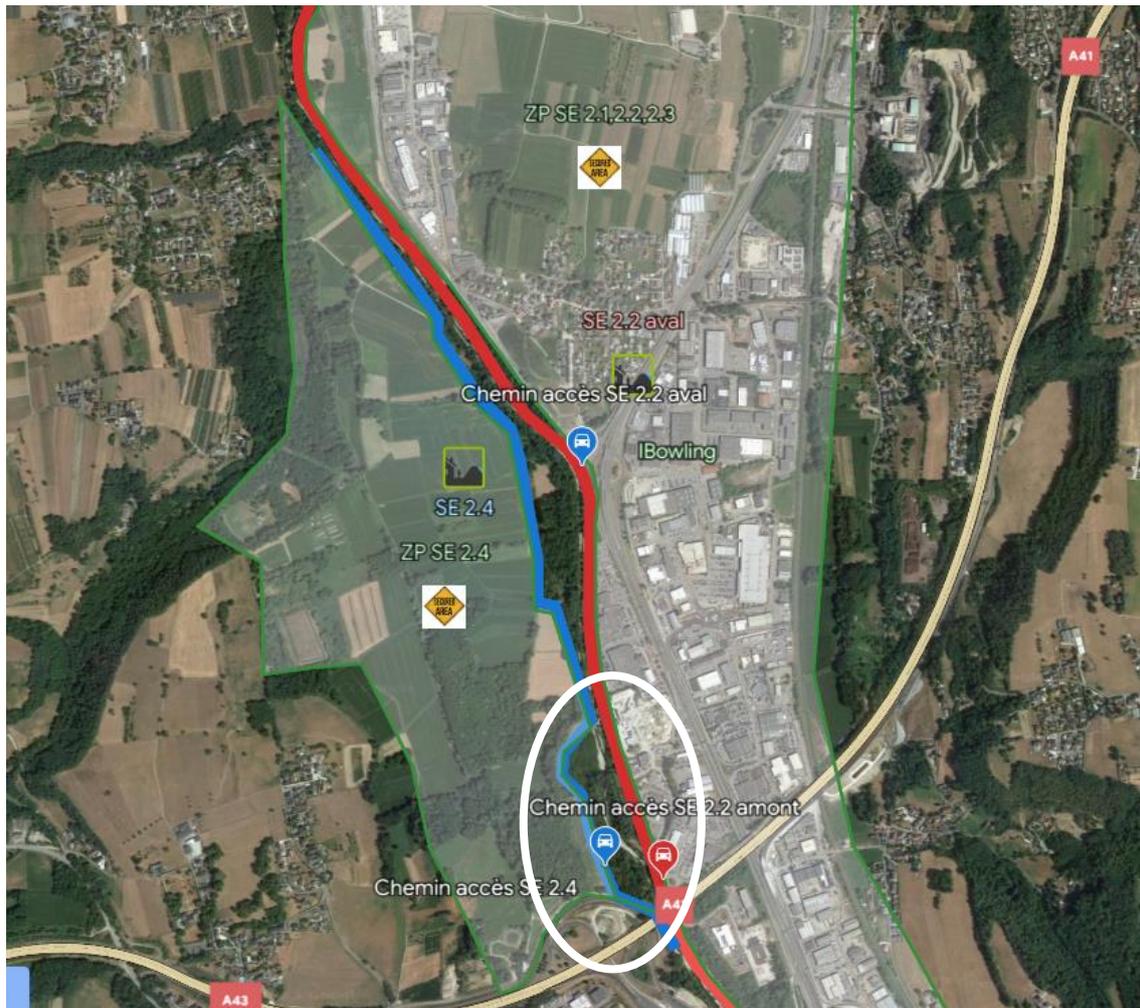
Figure 34 : Déversoir des Marquis réalisé en 2019

Le SE 2.4 a fait l'objet d'une phase de travaux en 2019 consistant en la réalisation du déversoir des marquis.

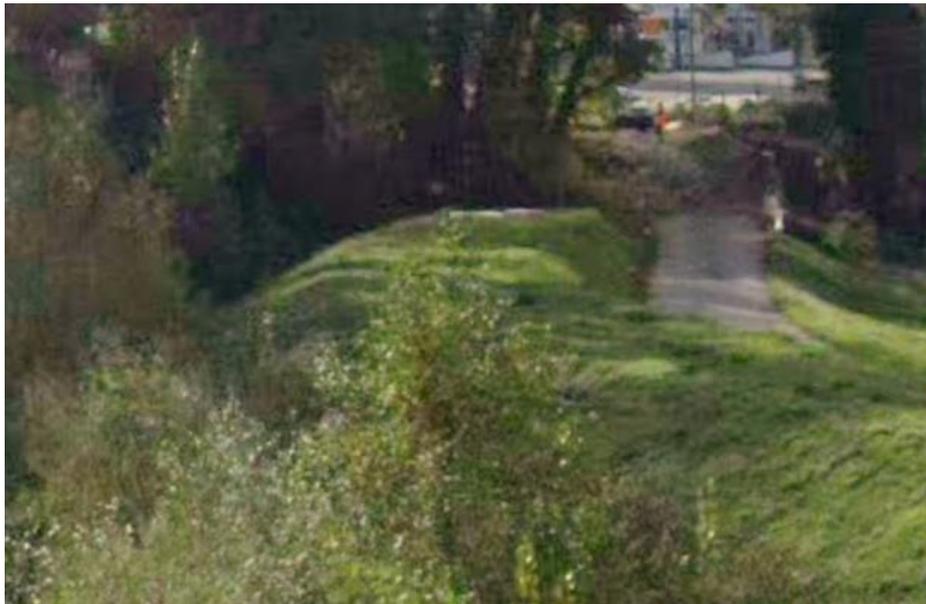
Figure 38 : Raccordement au terrain naturel en amont du SE 2.4

Le raccordement au terrain naturel se fait par arrivée dans le Lacey en partie aval et par connexion au remblai des clapets côté amont, l'ensemble ne présente pas de signe de dysfonctionnement.

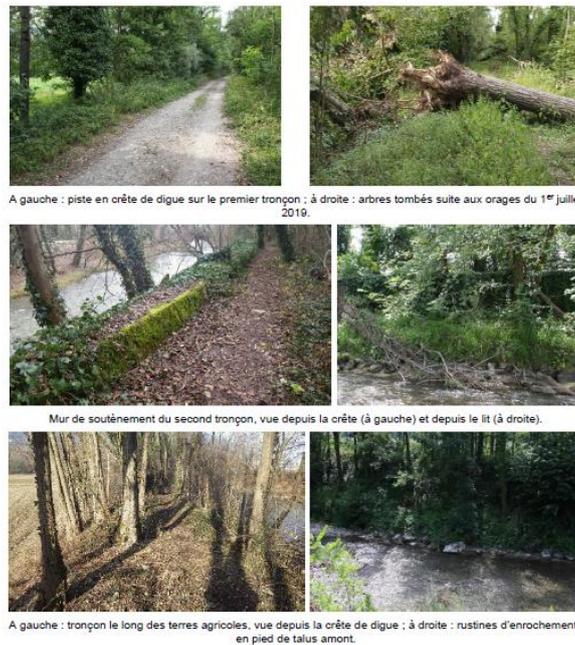
Figure 39:Photos SE 2.2 aval avant travaux

- À l'amont du PKL5.65 ; hors secteur d'étude (digue reprise dans le cadre des travaux d'aménagement de la confluence Leysse-Hyères à Chambéry).
- PKL5.65 à PKL5.40 – Secteur avec piste en crête de digue (chemin de la grande prairie) (250 ml) :
  - Morphologie assez régulière comparativement au reste du linéaire.
- PKL5.40 à PKL4.63 – Secteur sans piste en crête de digue, le long des secteurs boisés (760 ml) :
  - Morphologie très hétérogène,
  - Largeur importante à l'intérieur du coude de Villarcher, alternant avec des secteurs très étroits,
  - Présence d'un mur de soutènement (gabions puis béton).
- PKL4.63 à PKL3.90 – Secteur le long des terrains agricoles (730 ml) :
  - Digue assez étroite,
  - Plusieurs points bas.
- PKL3.90 à PKL3.74 – Amont de la confluence du ruisseau des marais (160 ml) :
  - Au droit de boisements,
  - Digue très étroite,
  - Nombreux points bas.

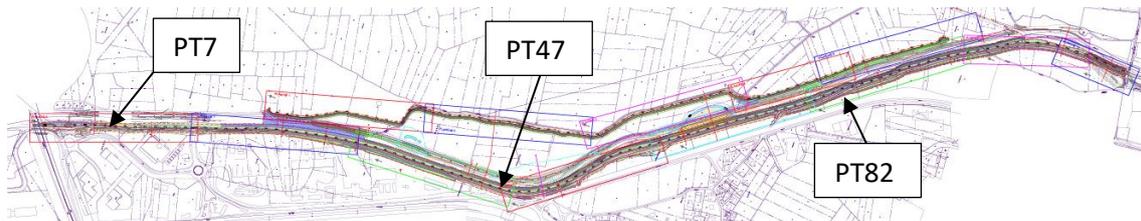
Figure 41: Vue en plan PRO et implantation des profils en travers

Détails de conception :

Du profil 7 au profil 65 la largeur de la digue est légèrement élargie mais les calculs montrent qu'elle nécessite qu'on mette en place une GSB sur la hauteur comprise entre la côte Q100 et le TN aval, cette hauteur sera minorée à 1m sur les secteurs où le delta est inférieur à 1m

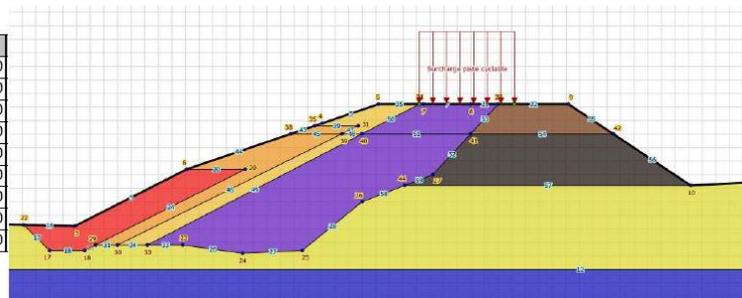
Figure 43: Coupe en travers 1 confortement RD (Technosol, Etude géotechnique de conception - Phase Projet (G2 PRO) NOTE DE CALCUL DE LA RIVE DROITE - AF 15.538-002, Sept 2022)

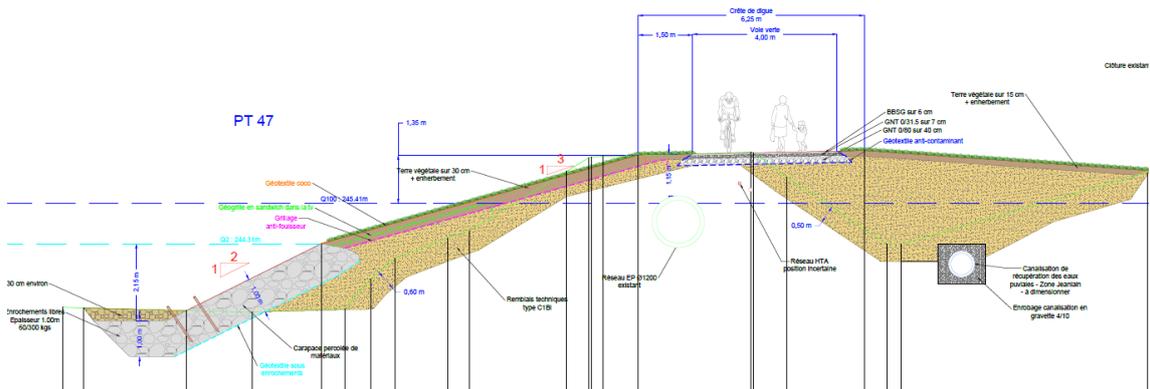
Figure 44: Coupe en travers PT 47

Sur le secteur de Jean Lain (pt47, 138ml), du fait d'un TN aval altimétriquement plus haut que la côte Q100, on ne met pas d'étanchéité et on comble totalement le fossé en pied de digue pour supprimer totalement l'effet digue

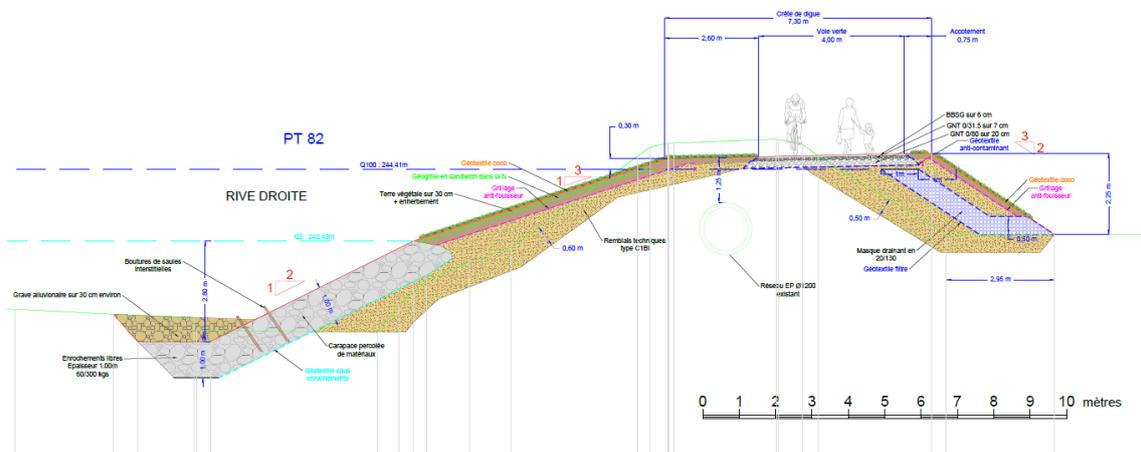
Figure 45: Coupe en travers PT 82

A l'aval de Villarcher, un élargissement de la digue avec massif drainant permet de s'affranchir de la présence d'une GSB.

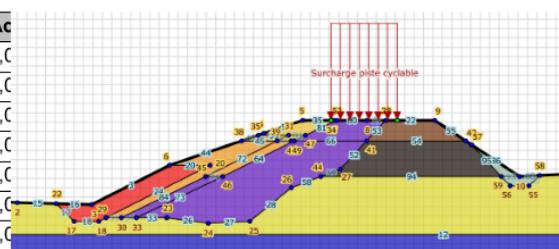
Figure 46: Coupe en travers 2 conformément RD (Technosol, Etude géotechnique de conception - Phase Projet (G2 PRO) NOTE DE CALCUL DE LA RIVE DROITE - AF 15.538-002, Sept 2022)

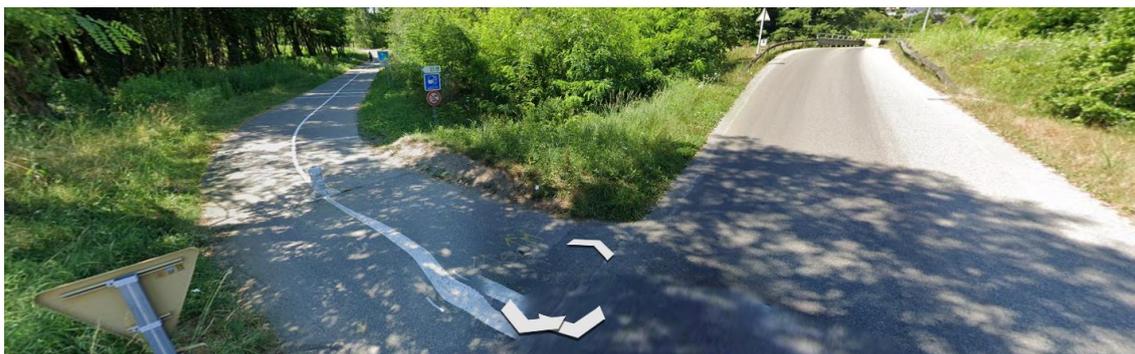
Le raccordement au TN à l'aval se fait au droit d'un remblai pour passerelle, la zone sera traitée.

Figure 47 : Coupe en travers justification stabilité (Alpes, Mission G3 pour Famy NT2 A1410059B - STABILITE DES DIGUES EN RIVE DROITE ENTRE LES PROFILS P107 ET P110)

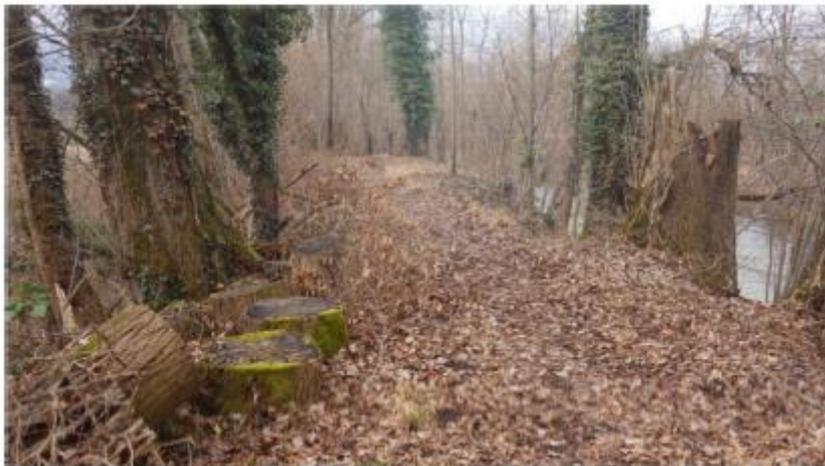
Figure 48: SE 2.4– secteur aval

D'une manière générale, la largeur en crête des digues est de l'ordre de 4 à 5 m, pour une hauteur de l'ordre de 2 m à 4 m, à l'exception de l'extrémité aval où la largeur de digue est fortement réduite (parfois à moins de 1 m, avec quelques points bas). Absence de véritable ségonnal.

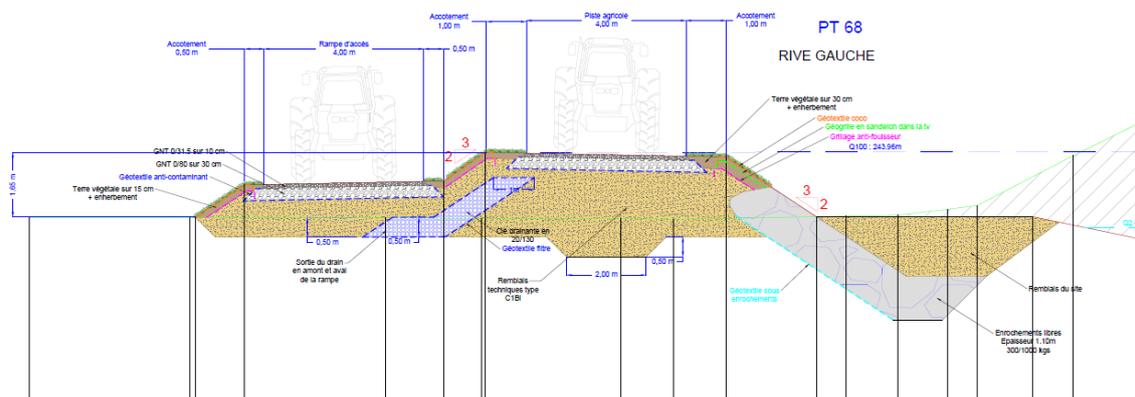
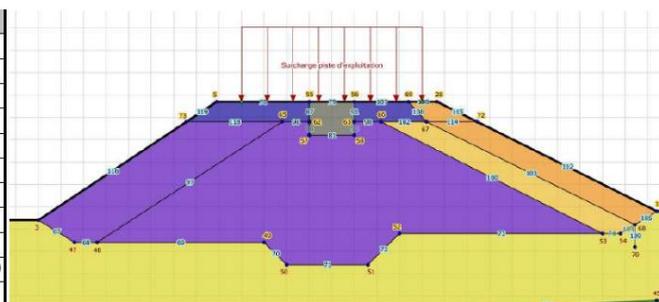
Figure 50: SE 2.4 Coupe 5 (Technosol, Etude géotechnique de conception - Phase Projet (G2 PRO) NOTE DE CALCUL DE LA RIVE GAUCHE - AF 15.538-003)

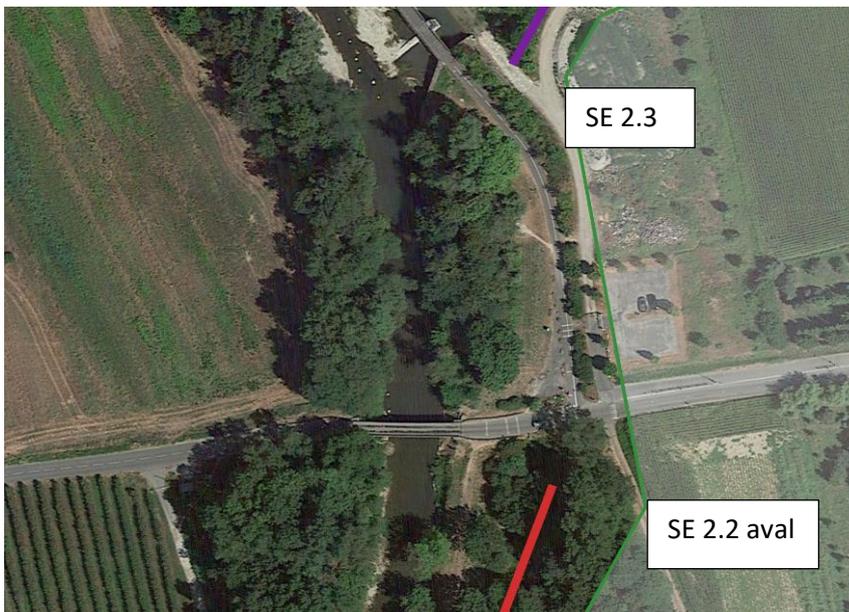
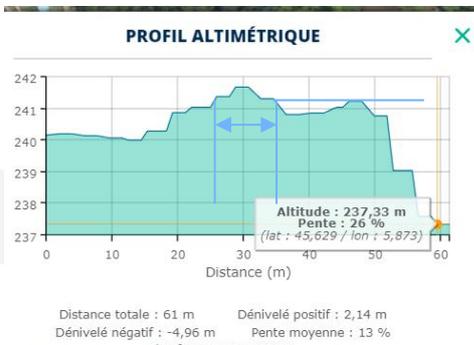
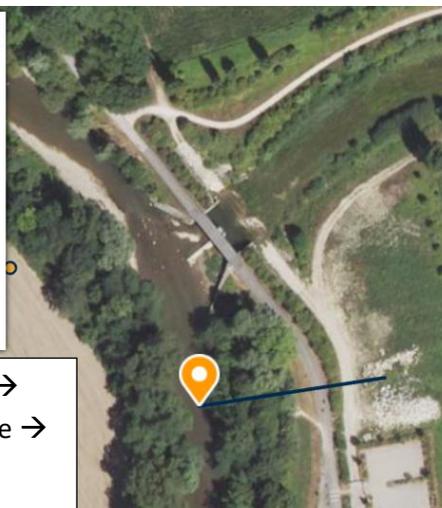
Règle de terre :  $H_{\text{eau}} q100 = 241.20 \rightarrow$   
 0.2 m de charge pour  $>> 5$  m de large  $\rightarrow$   
 $L > H = 25 > 20 \rightarrow$  **Terre**

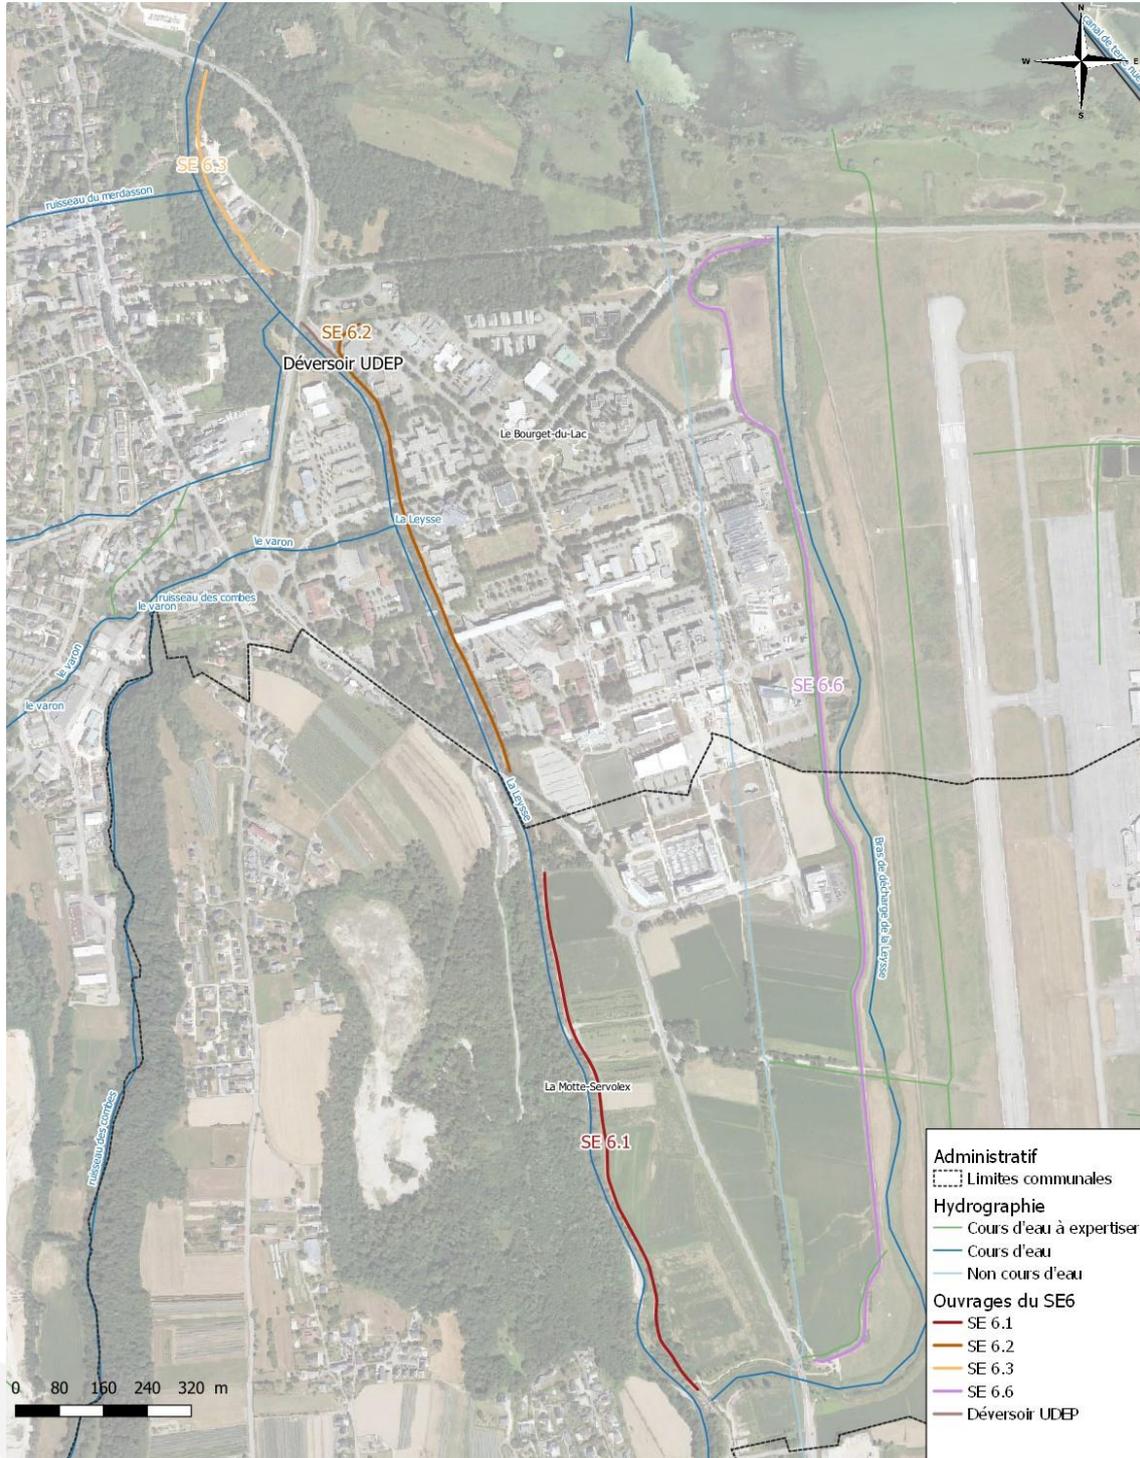
- **SE6.1** : Digue rive droite de la Leysse de l'aval de la prise d'eau du bras de décharge jusqu'au pont rouge (RD1504) : **1007 m**
- **SE6.2** : Digue rive droite de la Leysse depuis le pont rouge (RD1504) jusqu'au déversoir de l'UDEP du Bourget. Cette digue possède un déversoir à son extrémité aval (déversoir de l'UDEP) : **908 m**
- **SE6.3** : Digue rive droite de la Leysse en aval de la passerelle métallique dite du prieuré jusqu'au dernier franchissement de la RD1504 : **415 m**
- **SE6.6** : Digue rive gauche du bras de décharge des crues de la Leysse, depuis le parking des parachutistes jusqu'au lac : **2325 m**

Figure 61 : Localisation des ouvrages du SE 6 (délimitation initiale présentée dans le dossier réduit)

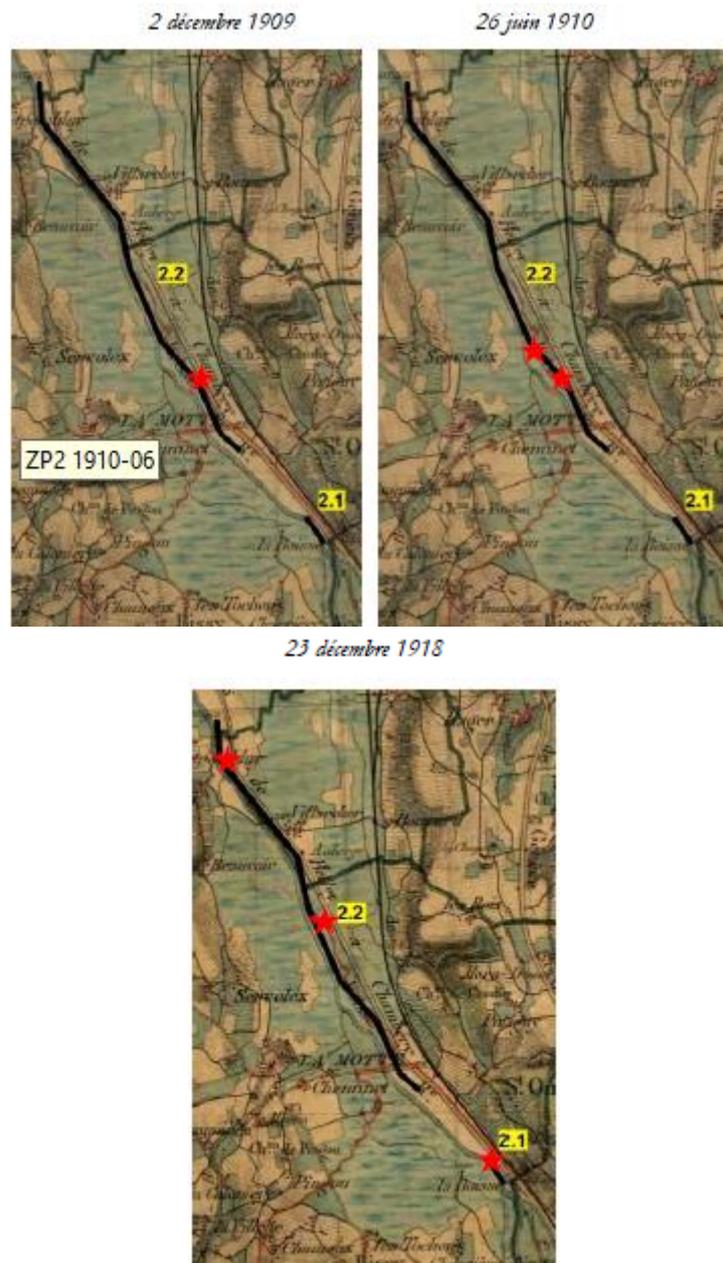
- En amont et en aval du pont de la Motte (correspondant au pont du CD 16 A actuel) ;
- Au droit de Villarcher, situé en aval du pont de l'A43 ;
- Au droit du pont du Tremblay.

Figure 63: Brèches aux digues 2.1 et 2.2 lors des crues de 1864, 1870, 1896, 1899, 1909, 1910 et 1918 (Geoportail.gouv.fr. & ACTHYS)
