SE2 - Mise à jour de l'Etude de Dangers  
2019 / travaux de Sécurisation du SE2.2  
aval et SE 2.4

Document A Présentation générale du système d'endiguement

Intitulé du Projet : Mise à jour de l'EDD du SE 2 pour travaux

Intitulé du Document : Document A

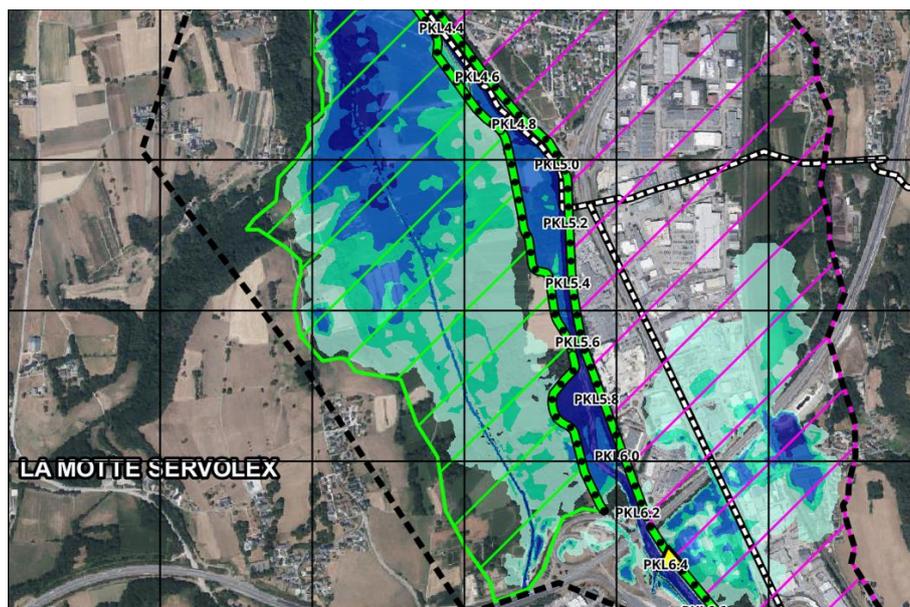
Compte tenu des confortements réalisés dans le cadre du projet le niveau de protection en rive droite est porté à Q100+30 cm ce qui nous a amené à envisager un scénario 3 amenant à maximiser les enjeux avec une rupture par surverse en amont du pont de l'A41.

Figure 64: Hauteur d'eau à t=99000s (pour le scénario 3)

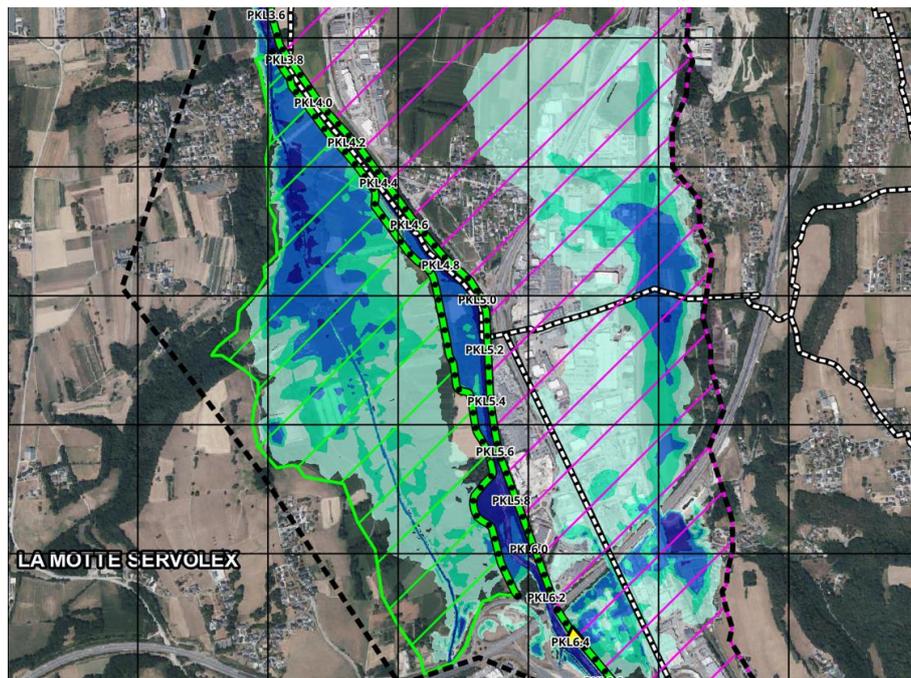
Figure 65: Hauteur d'eau à t=102600s (pour le scénario 3)

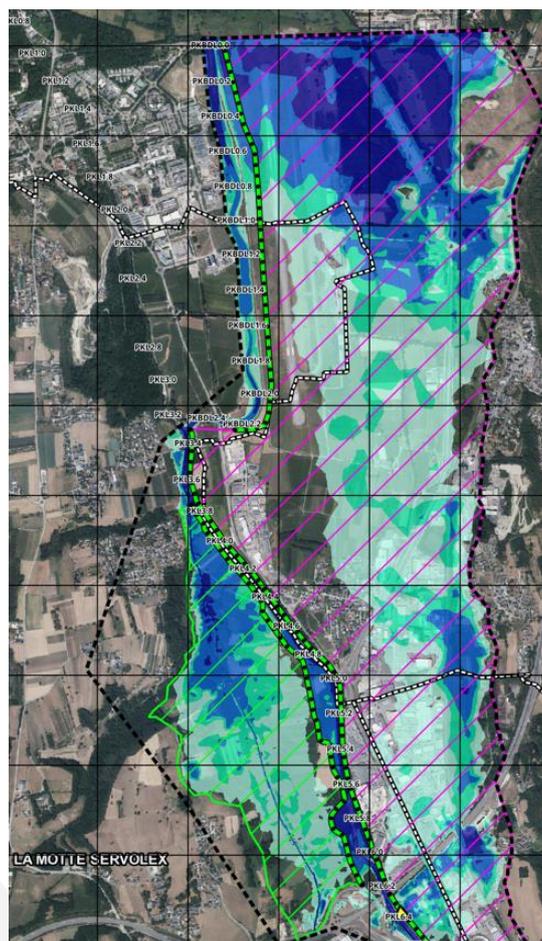
Figure 66: Hauteur d'eau à t=106200s (pour le scénario 3)

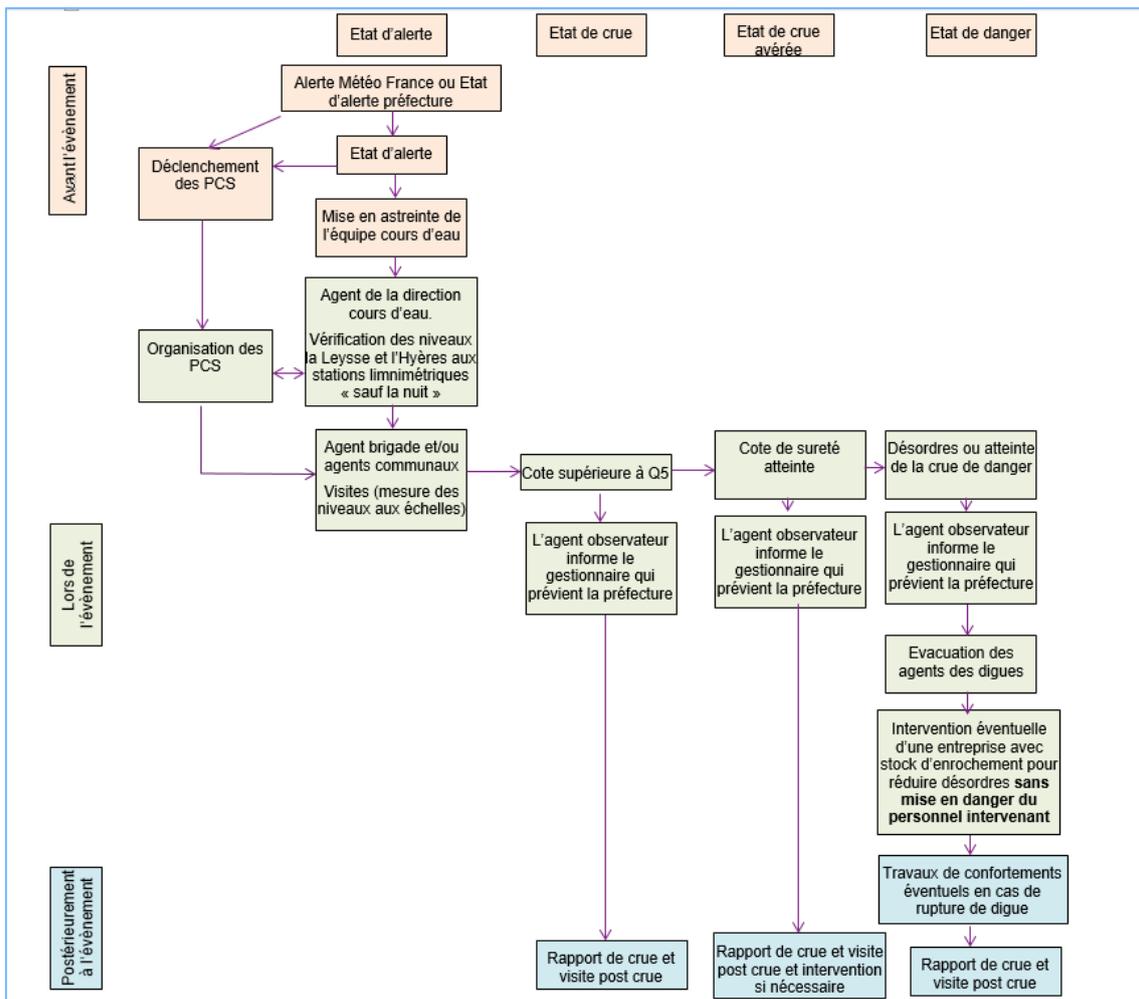
#### 3.6.1 Organisation de la surveillance et de la conduite selon les états hydrométriques

Lors d'une alerte météo France orange ou lorsqu'une alerte préfecture est déclarée ou une alerte émise par le prestataire réalisant l'annonce de crue, les P.C. S. doivent en principe être en alerte tout comme l'équipe cours d'eau du CIALB. Le CIALB informe les communes qu'elle est en état d'alerte.
