# DEMANDE D'AUTORISATION ENVIRONNEMENTALE

Pièce n°5 – Etude des dangers

## Ouverture d'une carrière de tufs pouzzolaniques

Département de La Réunion (974) – Commune de Saint-Pierre

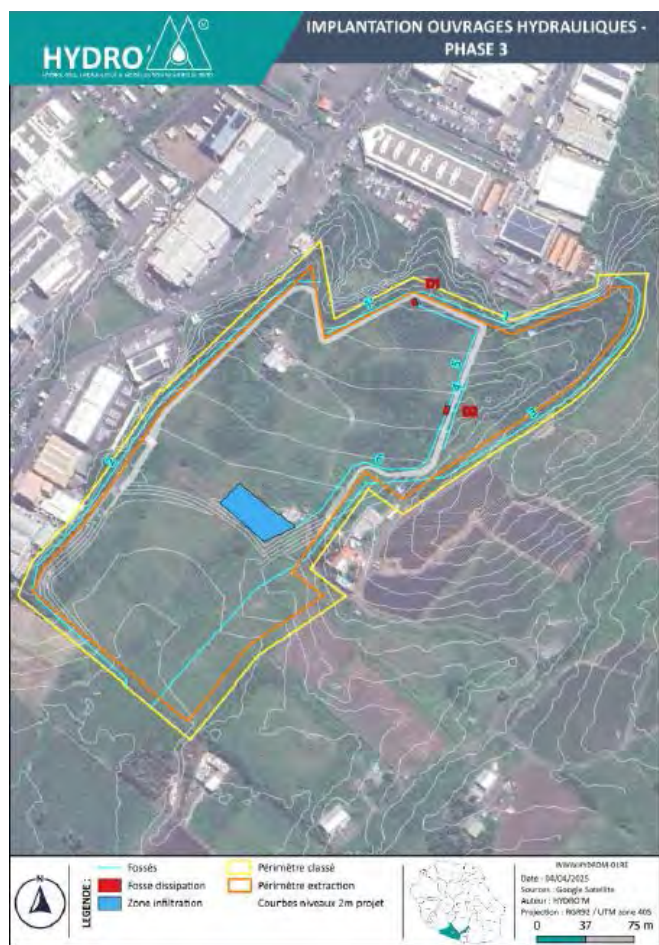
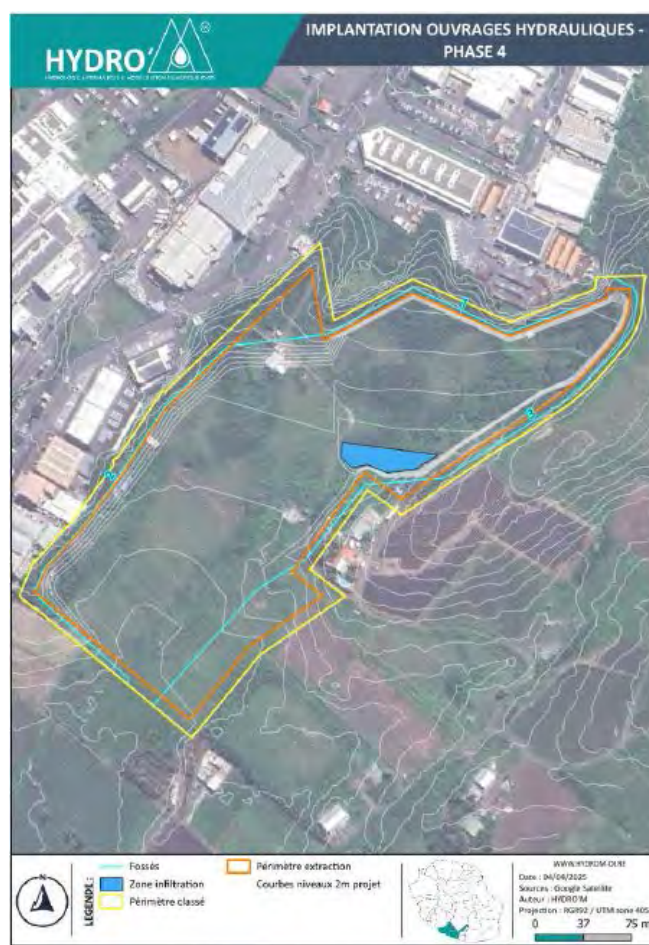
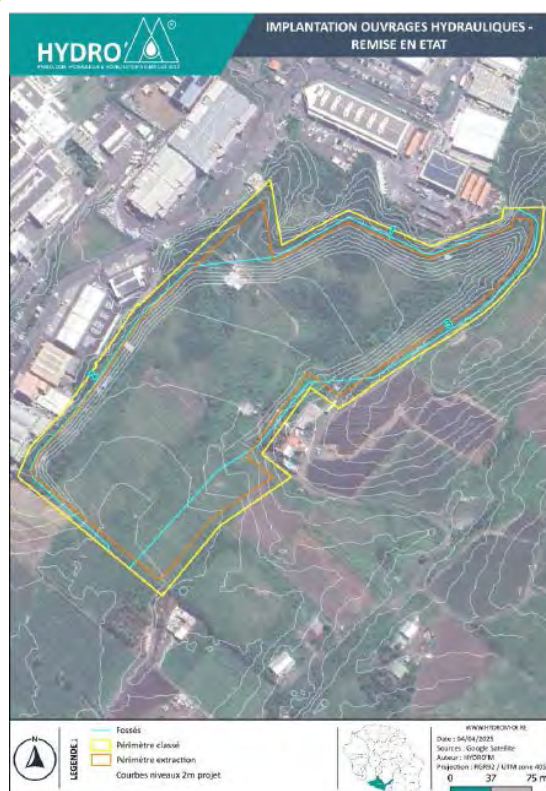
*Illustration 9 : Implantation des ouvrages hydrauliques en phases n°3 et 4 d'exploitation de la carrière, et après remise en état finale*

*En phase n°3*

*En phase n°4*

*Remise en état*

Ainsi, le projet de carrière Mon Repos aura des impacts hydrauliques positifs sur le secteur d'étude :
