**EUROGRANULATS**  
**Etablissement du Port Public Thionville-  
Illange à Uckange (57)**

*CREATION D'UNE PLATEFORME TRIMODALE DE TRANSIT,  
DE TRAITEMENT ET DE VALORISATION DE TERRES ET DE  
SEDIMENTS DE DRAGAGE*

**DEMANDE D'AUTORISATION  
ENVIRONNEMENTALE**

Etude de dangers

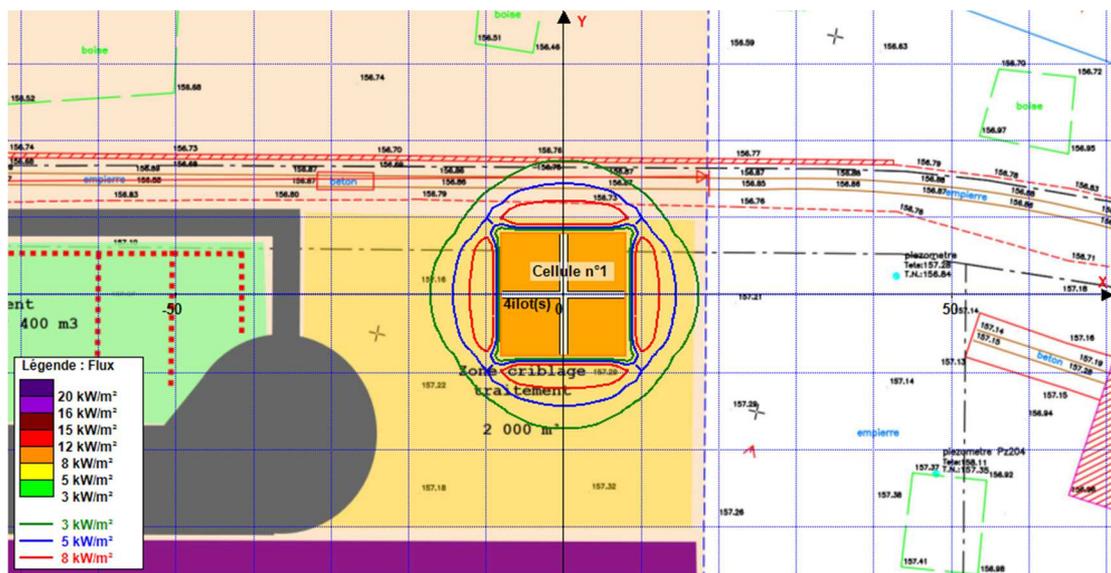
*Illustration n° 1 : Cartographie des effets thermiques – Incendie du stock d'amendement*

L'incendie de solides combustibles est un phénomène dangereux à cinétique rapide. La détection et l'alerte sur le site seront données par le personnel. Le site disposera du matériel d'extinction requis en fonction des risques déterminés.

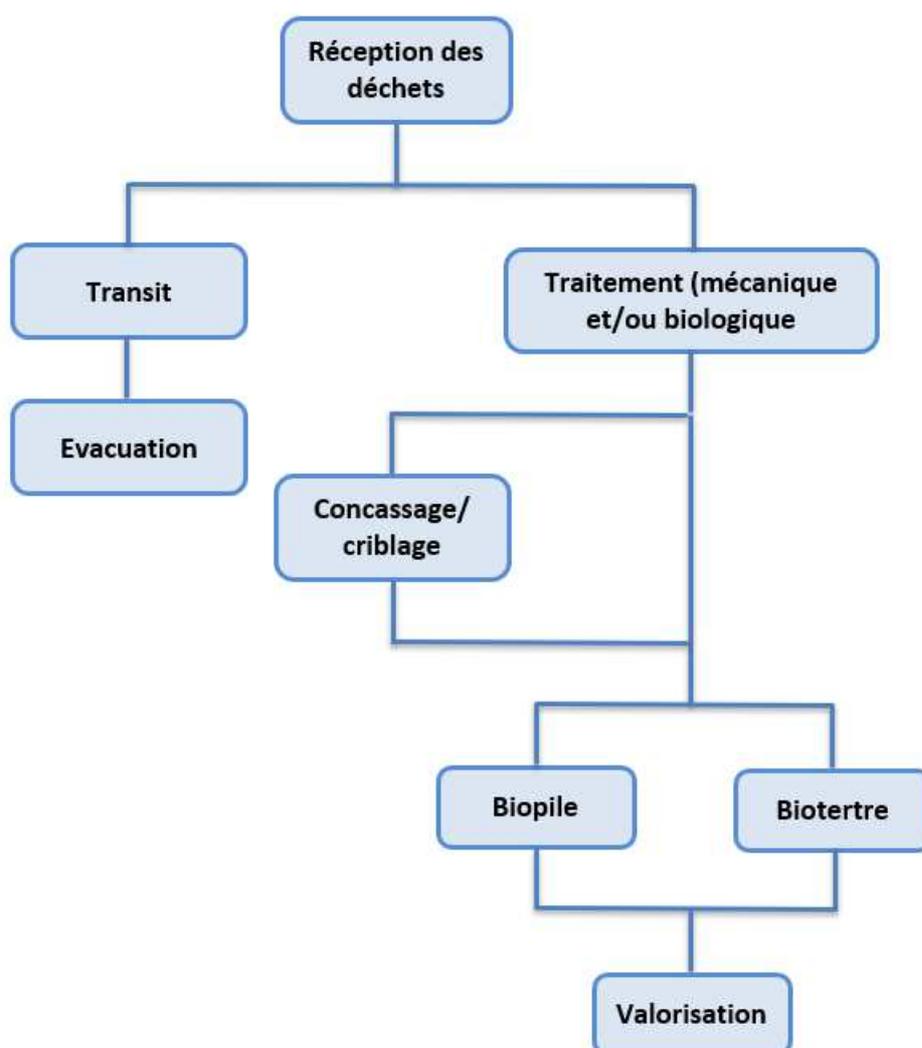
*Illustration n° 3 : Etapes de gestion/traitement des déchets sur le site*

Le traitement biologique (biopile/biotertre) exploite la capacité des microorganismes, déjà présents naturellement dans la terre, à dégrader les polluants afin d'assurer leur croissance. En quelque sorte, le site projeté est un accélérateur de biodégradation naturelle des polluants.

Les techniques de traitement par biodégradation consistent à contrôler et optimiser les conditions de vie des microorganismes capables de modifier et de dégrader certains polluants. Les activités du site projeté consistent à traiter des matériaux pollués par des hydrocarbures et leurs dérivés selon des procédés de biodégradation maîtrisés, avec mise en biopiles ou biotertre des matériaux et l'ajout de co-produits.

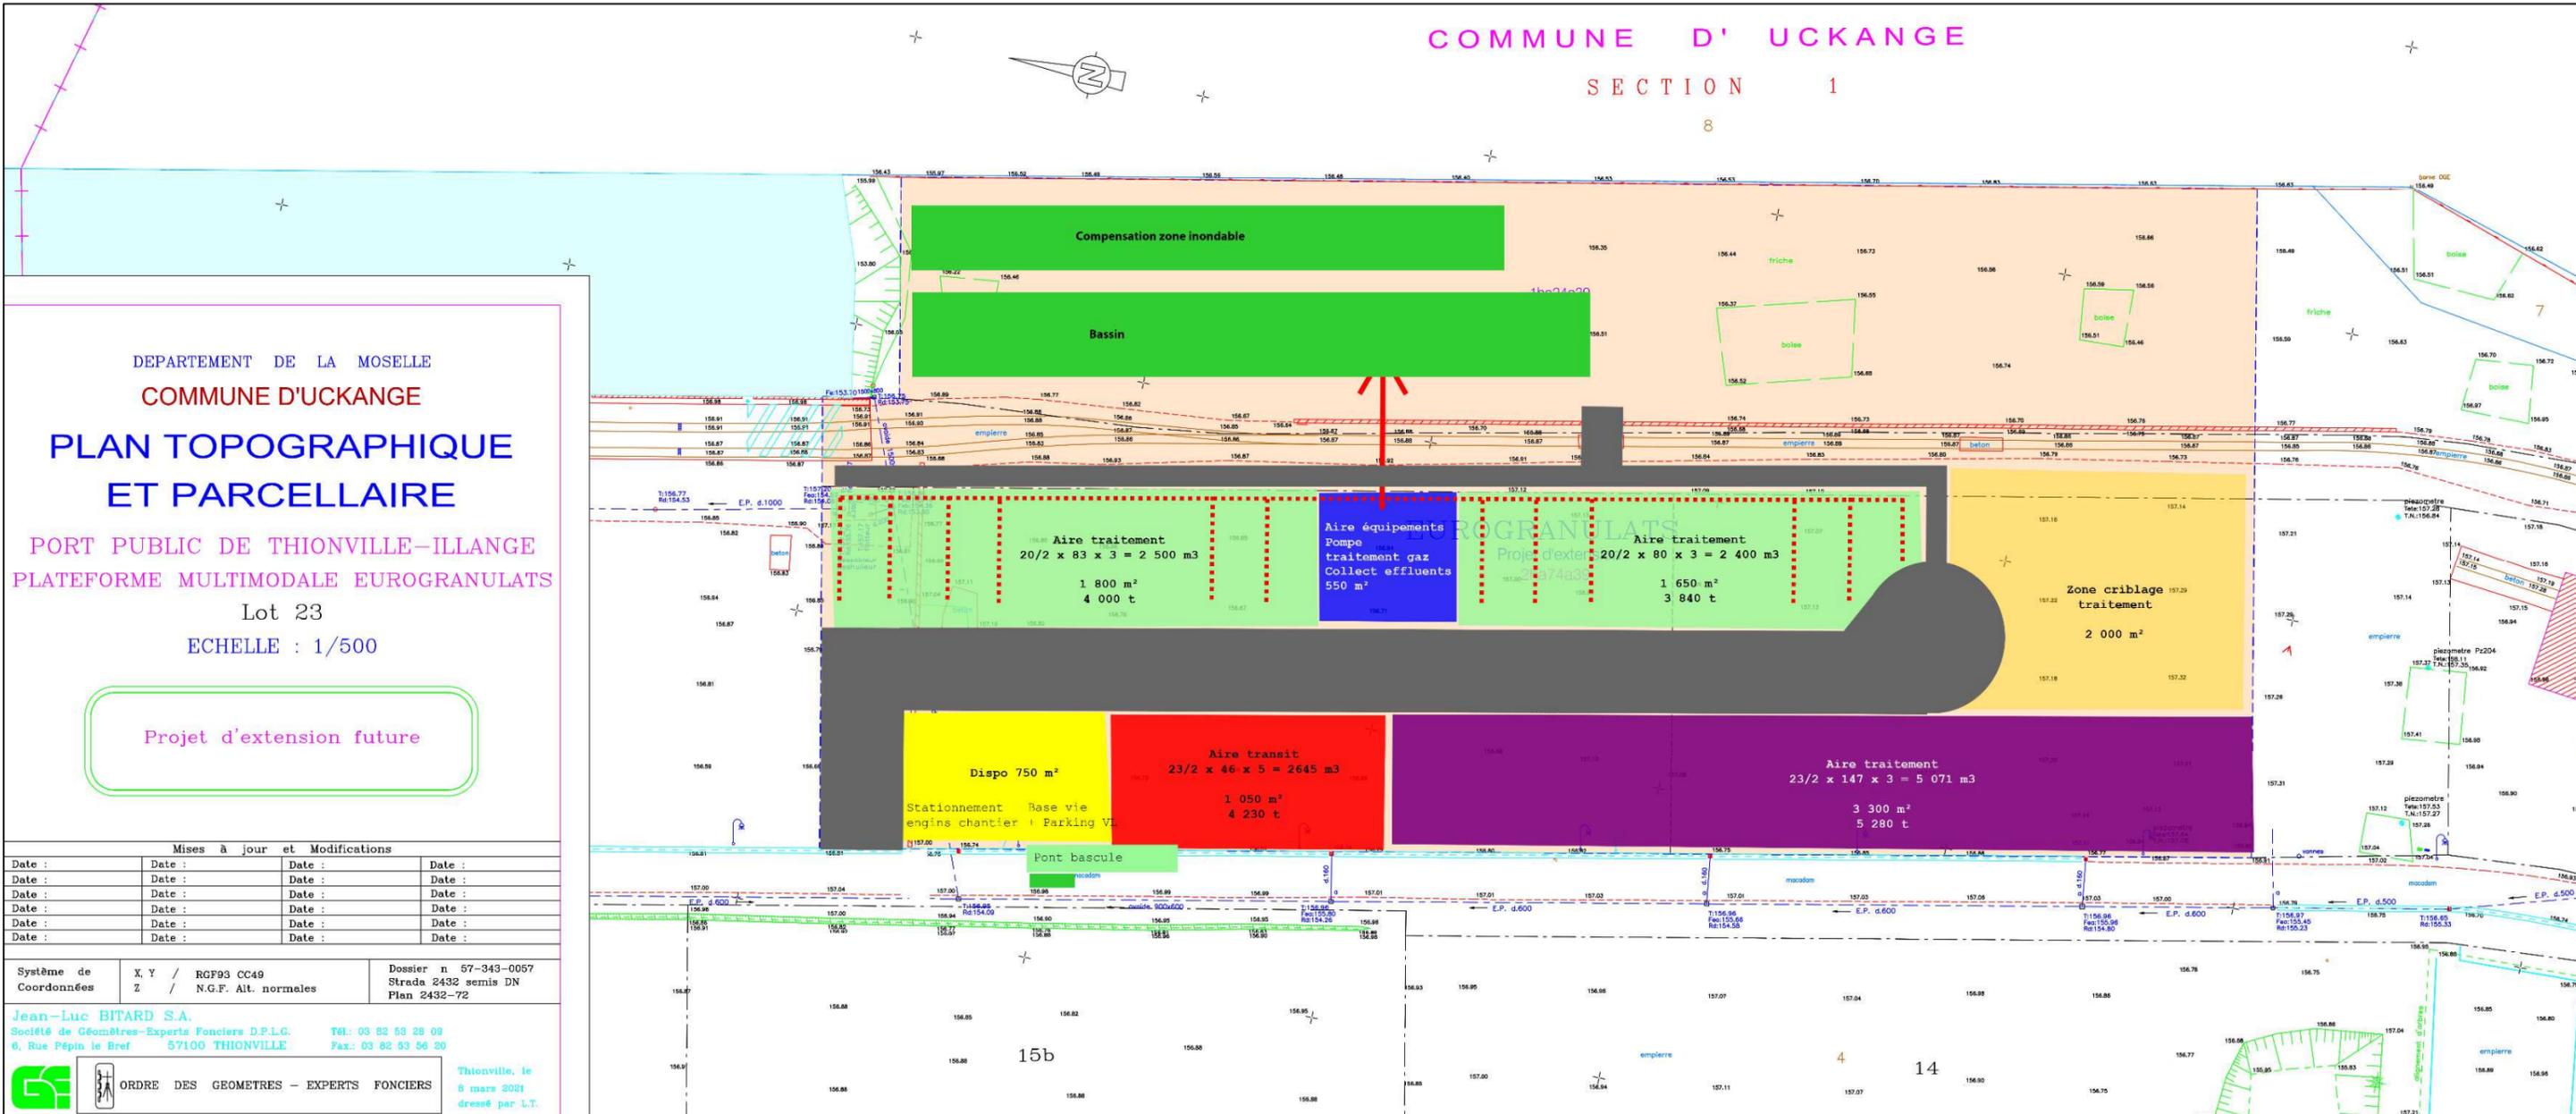
Illustration n° 4 : Plan d'organisation de la plateforme trimodale

L'illustration suivante permet de visualiser les différentes zones constituant la plateforme trimodale de traitement de terres polluées d'Uckange.

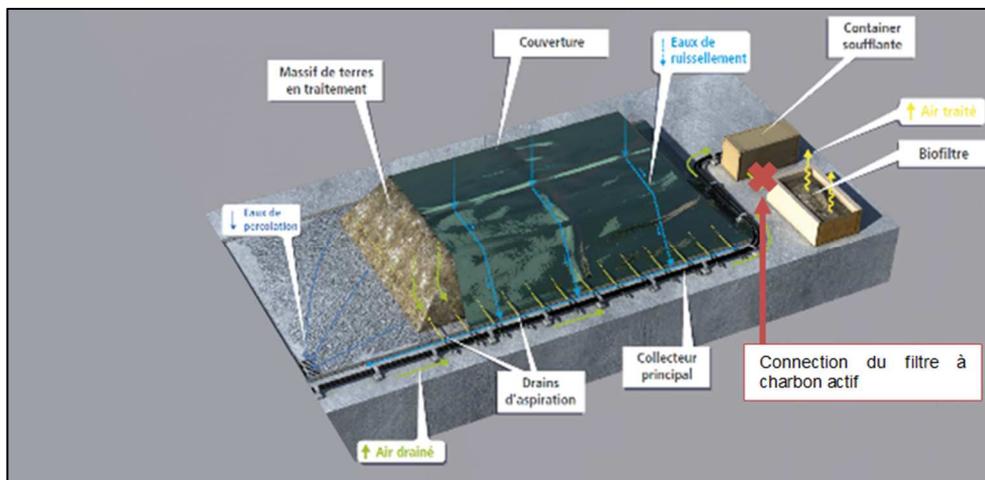
Illustration n° 5 : Schéma type d'une biopile

Le schéma ci-dessous représente le principe type d'une biopile.

Les terres contenant des polluants organochlorés volatils sont traitées par biopile. Les biopiles sont reliées par un collecteur principal à un dispositif d'aspiration (container soufflante), qui alimentera les biofiltres.

La mise en place d'une filtration au charbon actif est uniquement nécessaire si les terres traitées contiennent des polluants organochlorés volatils. En effet, la biomasse présente au sein du biofiltre ne peut pas traiter ce type de composés.

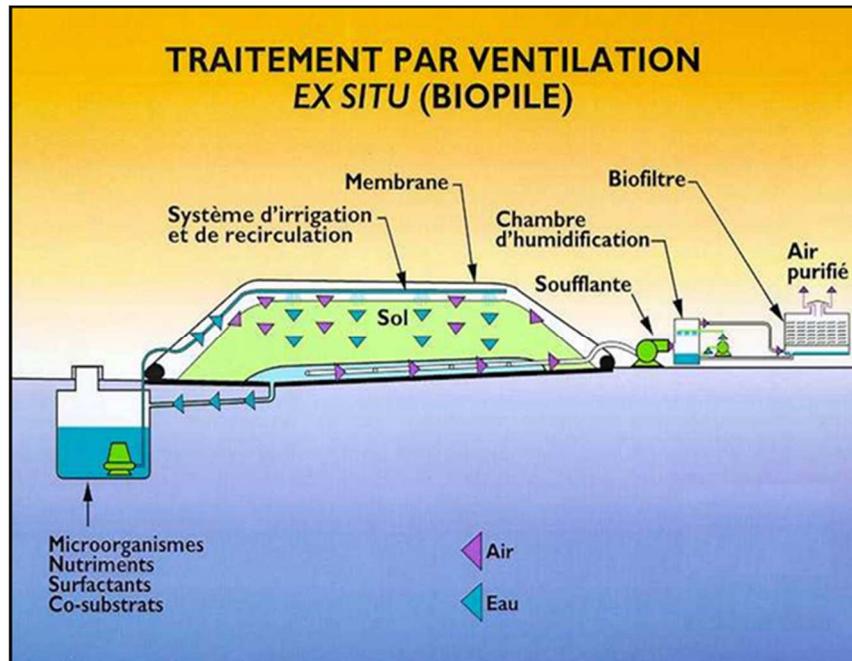
Illustration n° 6 : Schéma de fonctionnement d'une biopile

La seconde partie du traitement a lieu au sein des biofiltres et concerne les composés organiques volatils. Les microorganismes fixés sur le massif filtrant dégradent les polluants volatils, entraînés par l'air aspiré des biopiles.

Le traitement de l'air est optimisé par des conditions d'humidité et de température idéales (<40 °C) et par un apport régulier de polluants volatils à dégrader. L'humidité est maintenue par un système d'aspersion.

Certains de ces composés mettent en jeu des mécanismes de biodégradation différent. Aussi pour compléter le traitement de l'air par biofiltration, un dispositif de traitement par adsorption sur charbon actif sera mis en œuvre spécifiquement pour compléter le traitement des effluents gazeux issus de ces terres polluées aux composés organohalogénés volatils.

**Nota sur les hydrocarbures halogénés :** Les hydrocarbures halogénés adsorbables sur charbons actifs sont le tétrachloroéthylène, le trichloroéthylène et le trichloroéthane. Les hydrocarbures halogénés non adsorbables sur charbon actifs ne sont pas admis sur site.

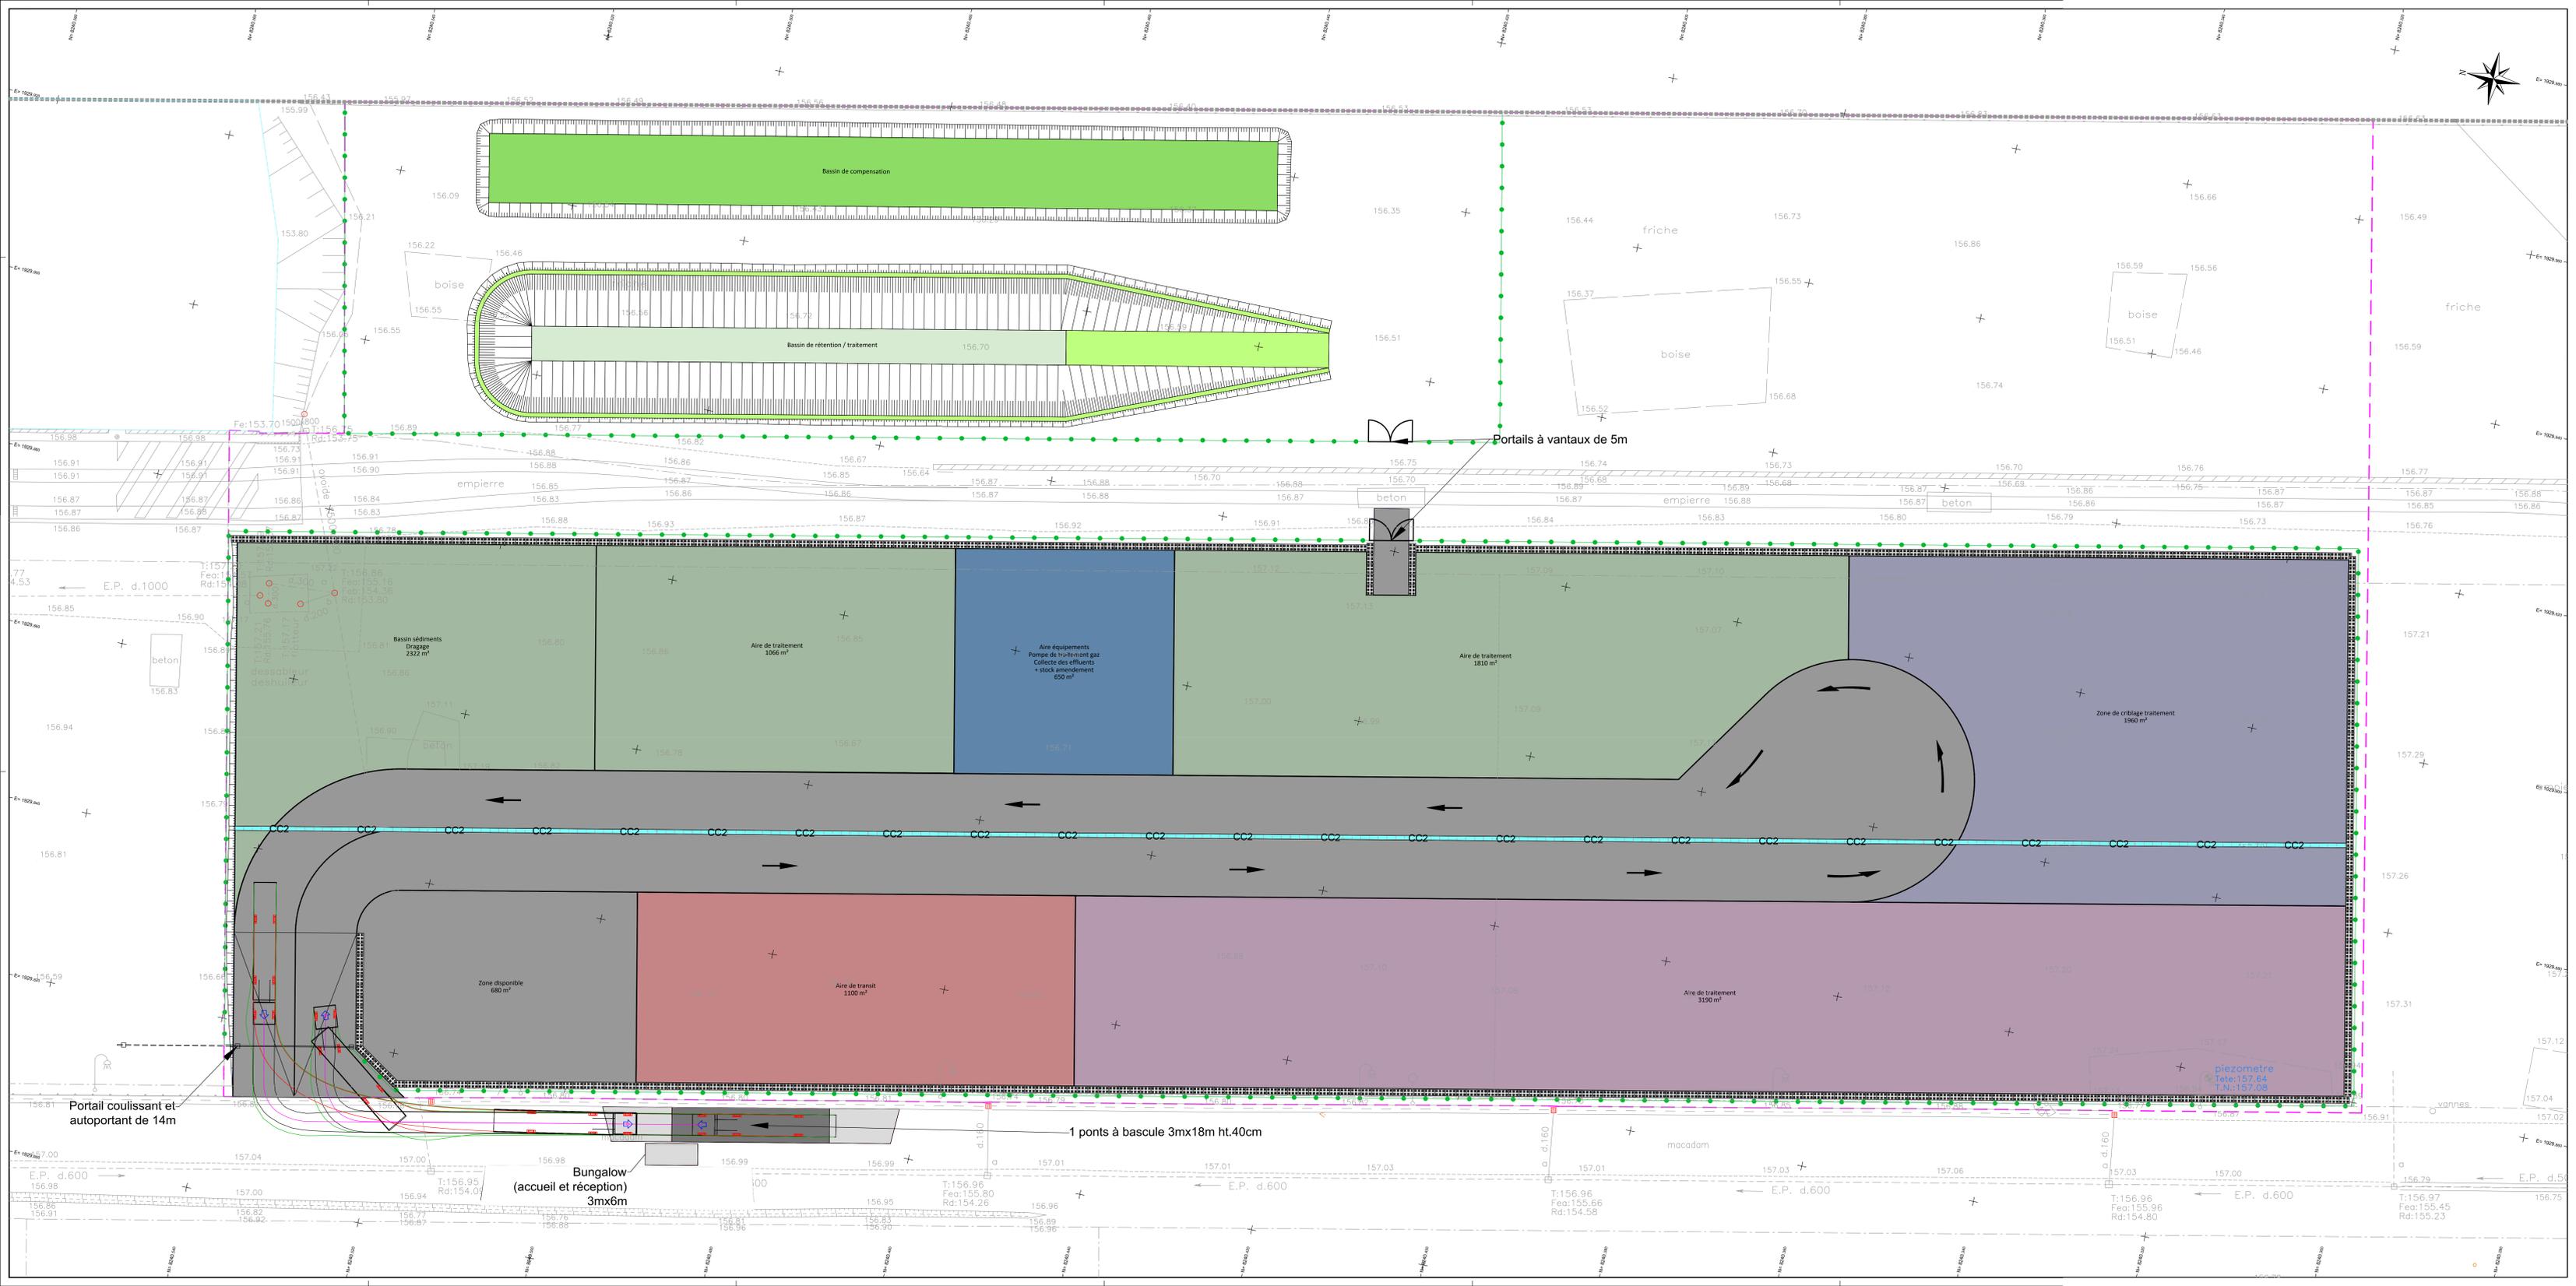
La surface allouée aux solutions de traitement biologique est adaptée pour une capacité de traitement instantanée globale d'environ 10 000 m<sup>3</sup> (~16 000 t) de terres et sédiments pollués (en tenant compte de la géométrie des andains).

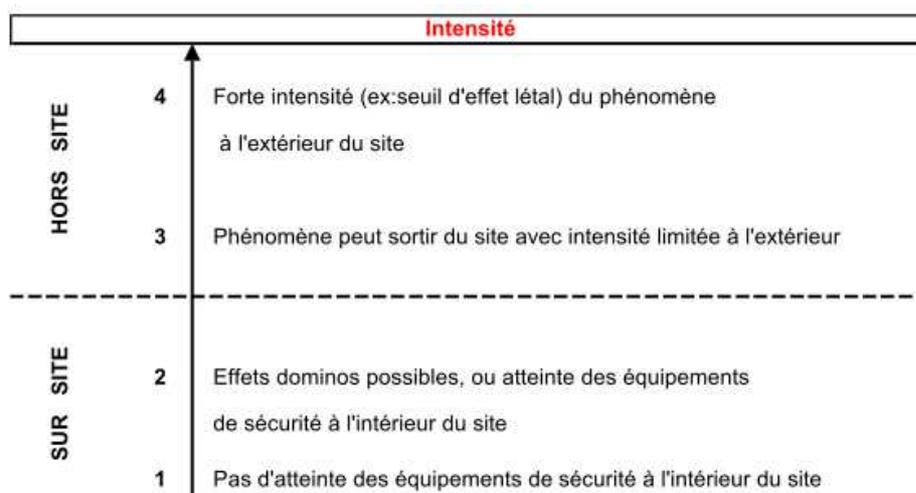
*Illustration n° 9 : Exemple d'échelle cotation en intensité (source : « Formalisation du savoir et des outils dans le domaine des risques majeurs (DRA35) (Ω9) – L'étude de dangers d'une installation classée – Avril 2006).*

Les documents de l'INERIS précisent qu' « au stade de l'analyse préliminaire des risques, cette intensité ne nécessite pas d'être calculée finement pour chaque phénomène dangereux. Une cotation à l'aide d'une échelle simple doit permettre d'estimer si les effets du phénomènes dangereux peuvent potentiellement atteindre des enjeux situés au-delà des limites de l'établissement ».

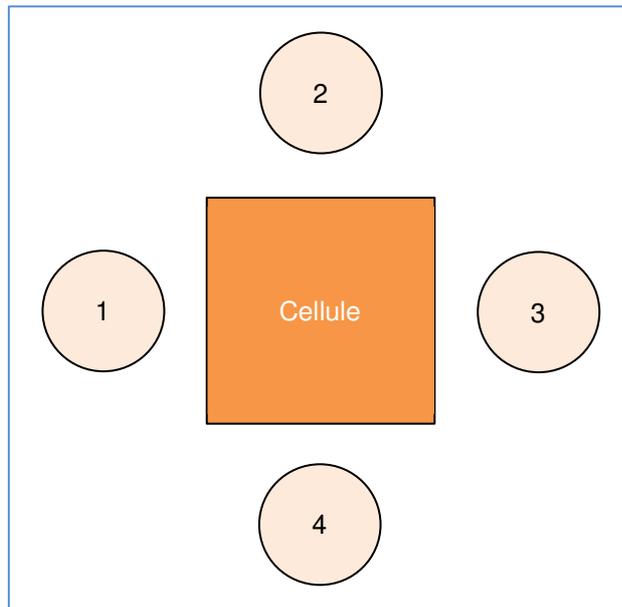
3 kW/m <sup>2</sup>	5 kW/m <sup>2</sup>	8 kW/m <sup>2</sup>	12 kW/m <sup>2</sup>
<b>Distance d'effets P1 à P4</b>	8,5 m	6,5	4,5	2,5

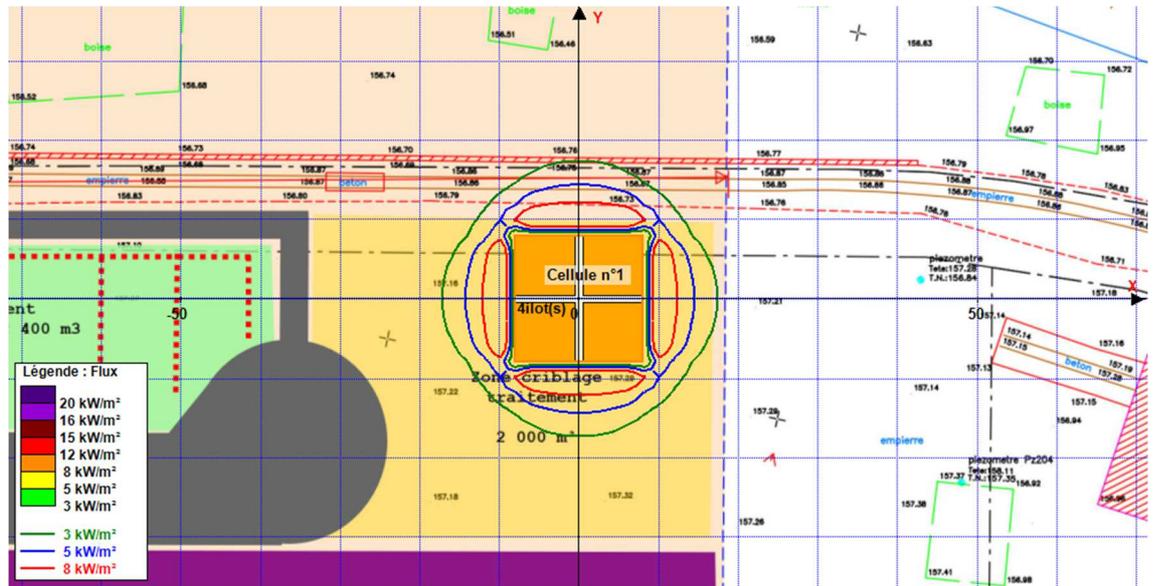
Illustration n° 10 : Cartographie des effets thermiques – Incendie du stock d'amendement

Puissance dégagée par une palette : 543 kW  
 Durée de l'incendie : 102 minutes

L'incendie des produits d'amendement ne générera pas de zones d'effets létaux (SELS, SEL) et de zones d'effets irréversibles (SEI) au-delà des limites du site.

Les distances des effets thermiques aux différents seuils obtenues par la modélisation Flumilog sont présentées dans le tableau suivant.

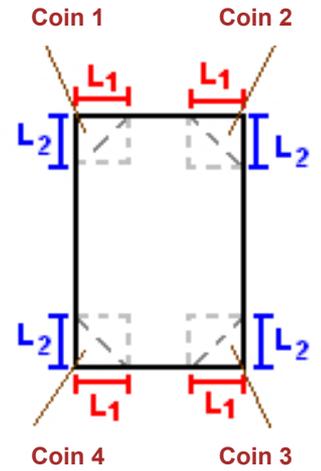
## Géométrie Cellule1

Nom de la Cellule :Cellule n°1			
Longueur maximum de la zone de stockage(m)	<b>16,0</b>		
Largeur maximum de la zone de stockage (m)	<b>16,0</b>		
Coin 1	<b>non tronqué</b>	L1 (m)	<b>0,0</b>
		L2 (m)	<b>0,0</b>
Coin 2	<b>non tronqué</b>	L1 (m)	<b>0,0</b>
		L2 (m)	<b>0,0</b>
Coin 3	<b>non tronqué</b>	L1 (m)	<b>0,0</b>
		L2 (m)	<b>0,0</b>
Coin 4	<b>non tronqué</b>	L1 (m)	<b>0,0</b>
		L2 (m)	<b>0,0</b>

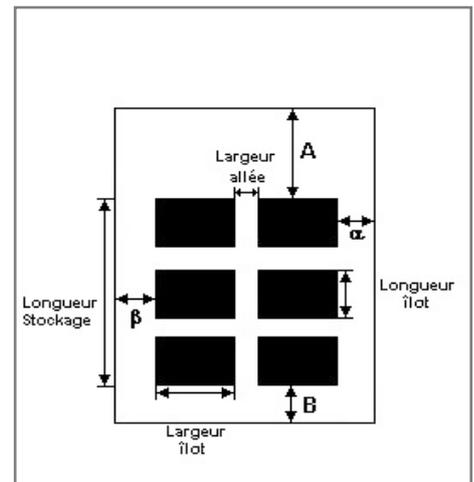
Longueur de préparation A : 0,0 m  
 Longueur de préparation B : 0,0 m  
 Déport latéral  $\alpha$  : 0,0 m  
 Déport latéral  $\beta$  : 0,0 m

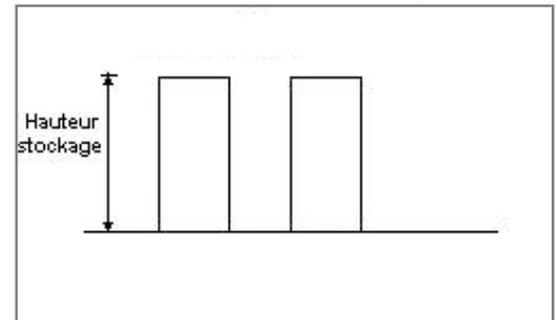
**Stockage en masse**

Nombre d'îlots dans le sens de la longueur : 2  
 Nombre d'îlots dans le sens de la largeur : 2  
 Largeur des îlots : 7,5 m  
 Longueur des îlots : 7,5 m  
 Hauteur des îlots : 3,0 m  
 Largeur des allées entre îlots : 1,0 m

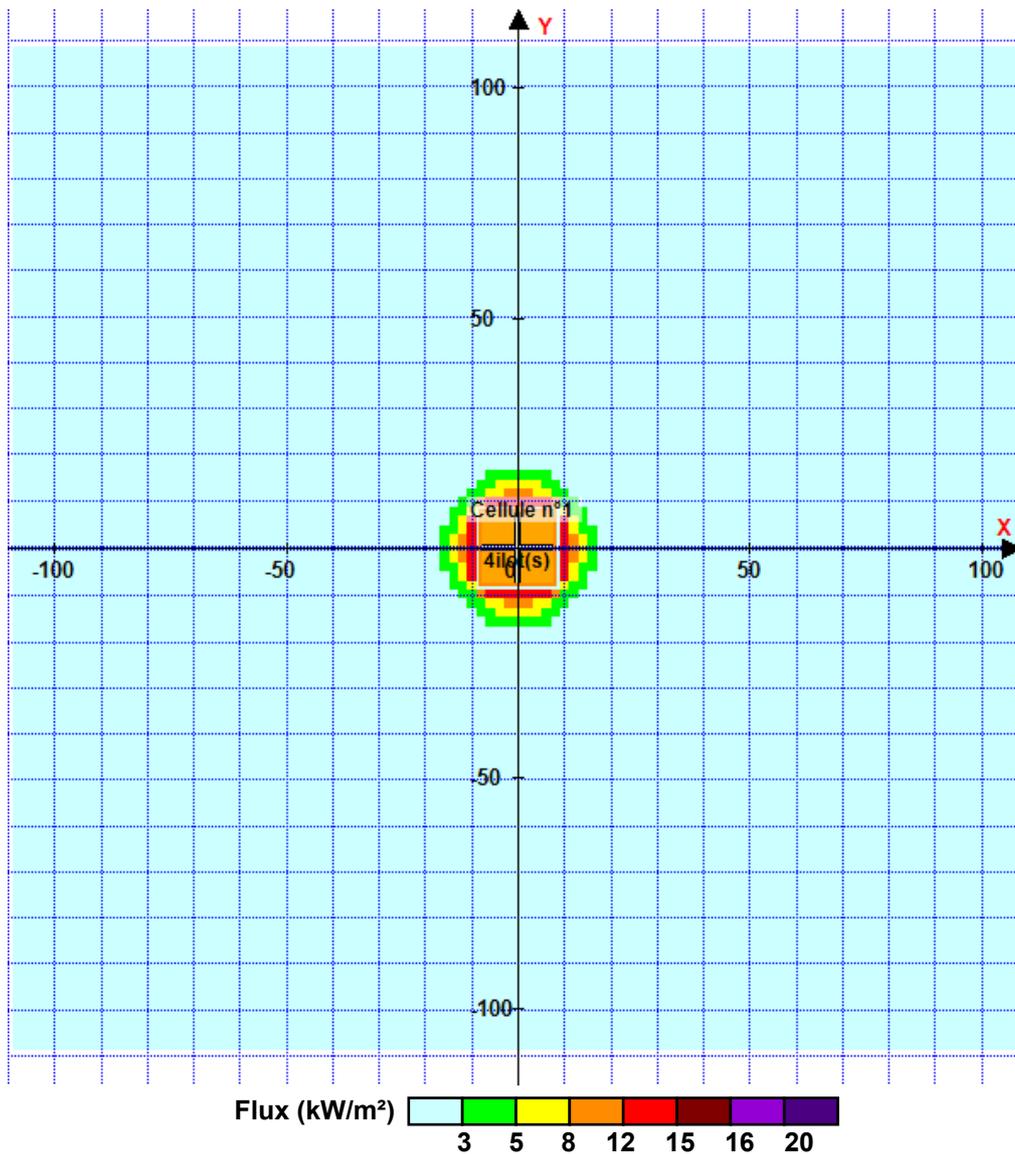
### Distance d'effets des flux maximum

Pour information : Dans l'environnement proche de la flamme, le transfert convectif de chaleur ne peut être négligé. Il est donc préconisé pour de faibles distances d'effets comprises entre 1 et 5 m de retenir une distance d'effets de 5 m et pour celles comprises entre 6 m et 10 m de retenir 10 m.
