**ACTUALISATION DES PROFILS DE BAINNADE  
COMMUNE DE DIE**

**COMPTE-RENDU DE LA REUNION DU 18/09/2023**

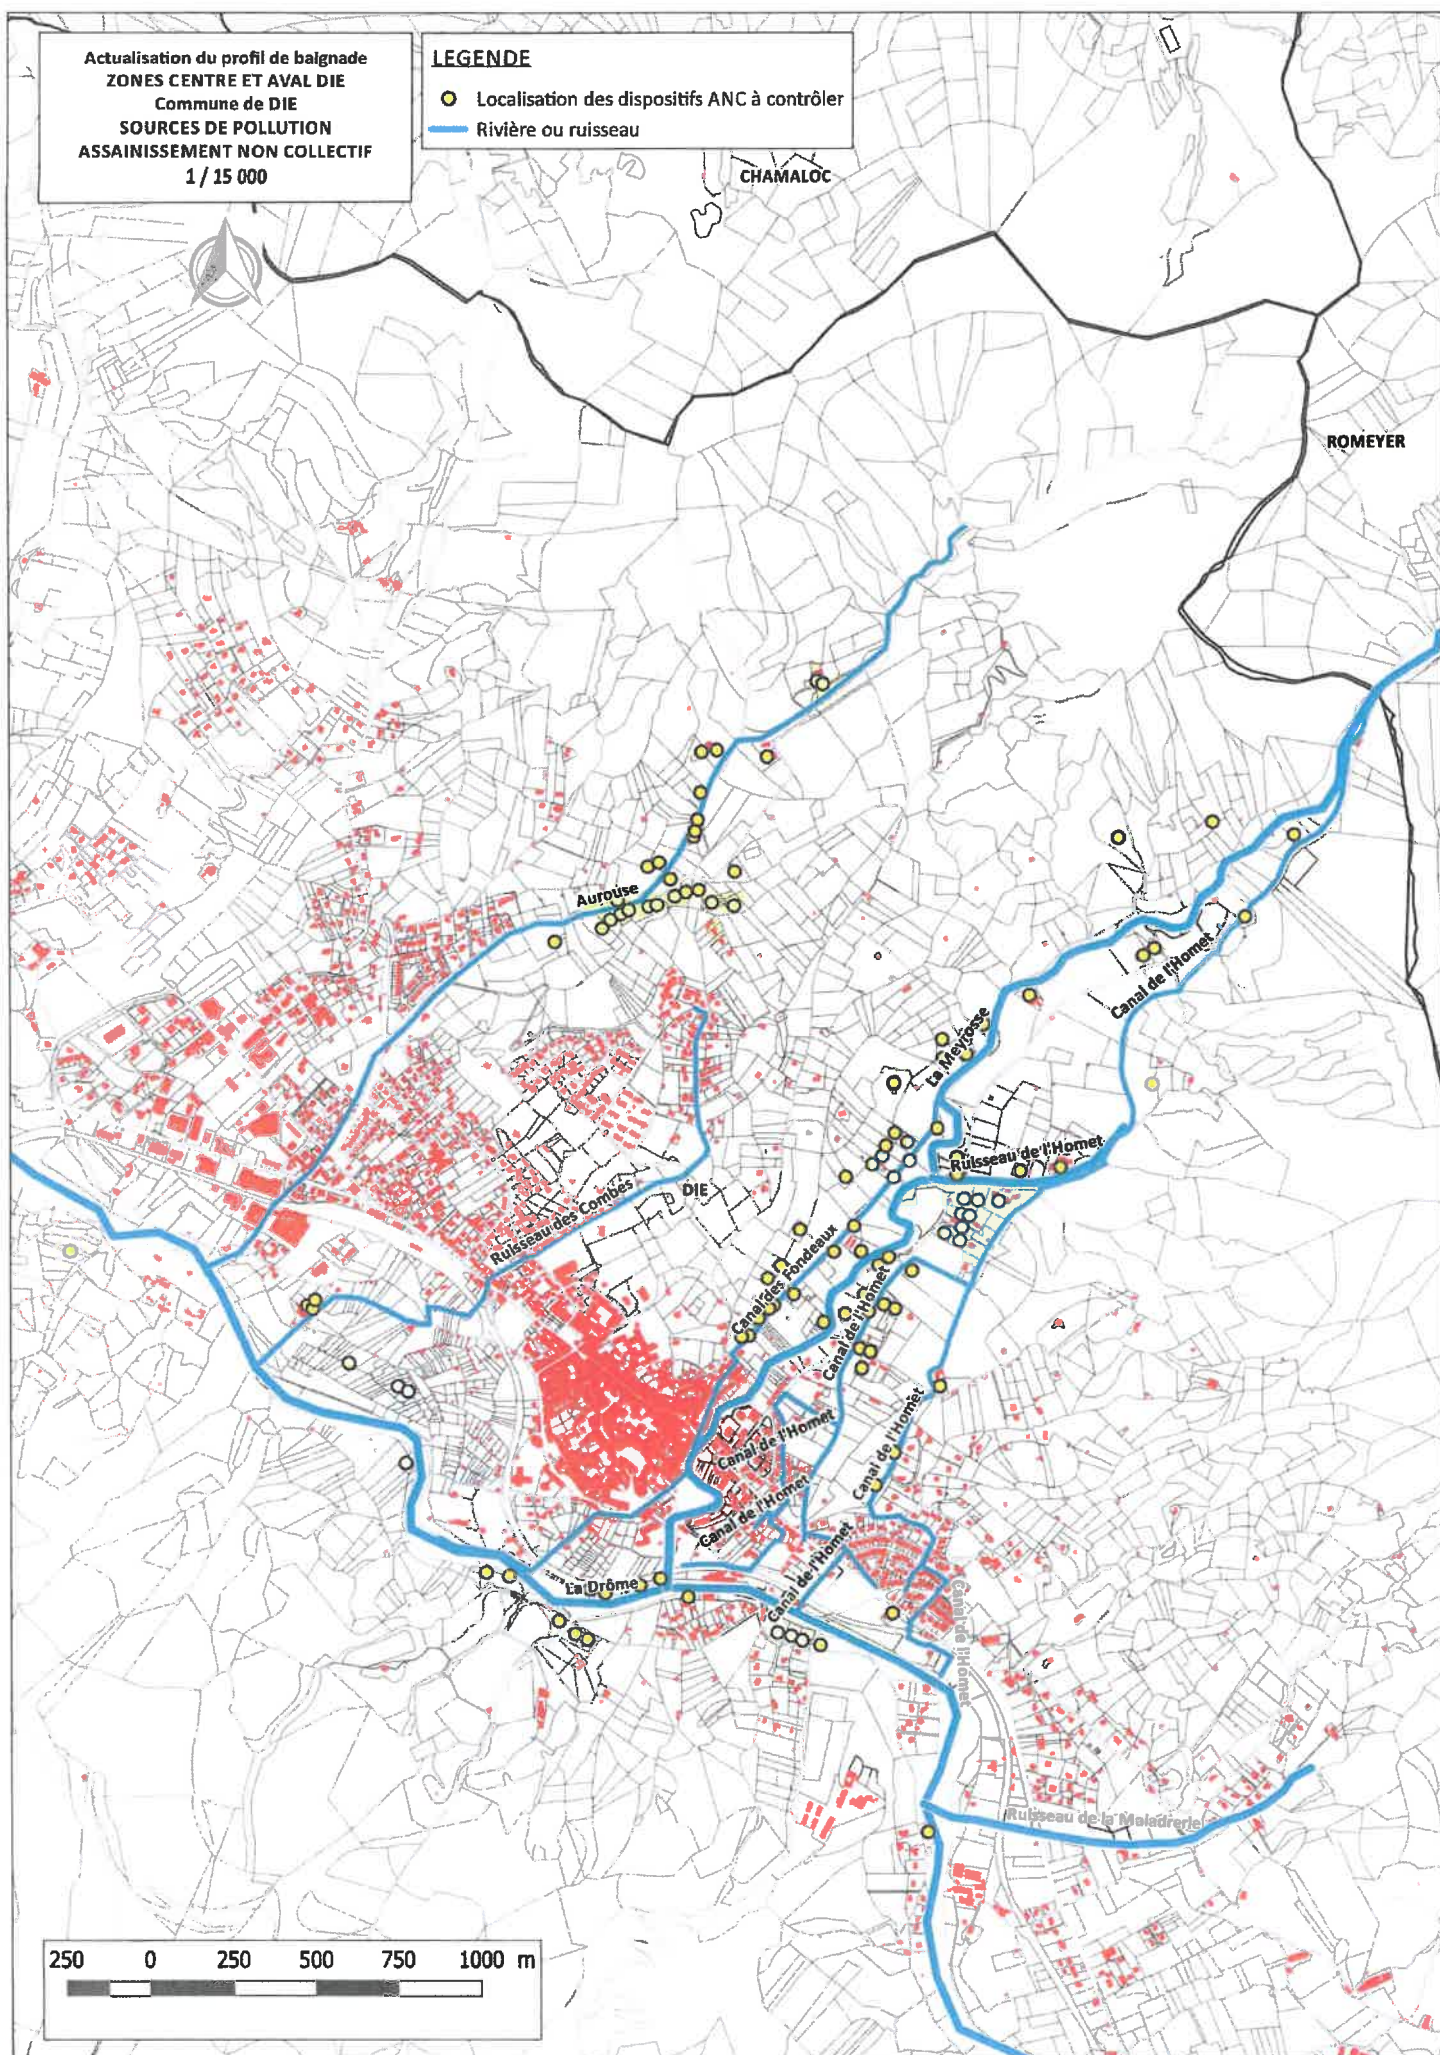
Actualisation du profil de baignade  
ZONES CENTRE ET AVAL DIE  
Commune de DIE  
SOURCES DE POLLUTION  
ASSAINISSEMENT NON COLLECTIF  
1 / 15 000

- Localisation des dispositifs ANC à contrôler
- Rivière ou ruisseau
