ETUDE DIAGNOSTIC D'ASSAINISSEMENT DES EAUX USEES - CCBVIR

Phase 1 : Etat des lieux / Investigations préliminaires

GINGER ENVIRONNEMENT ET INFRASTRUCTURES

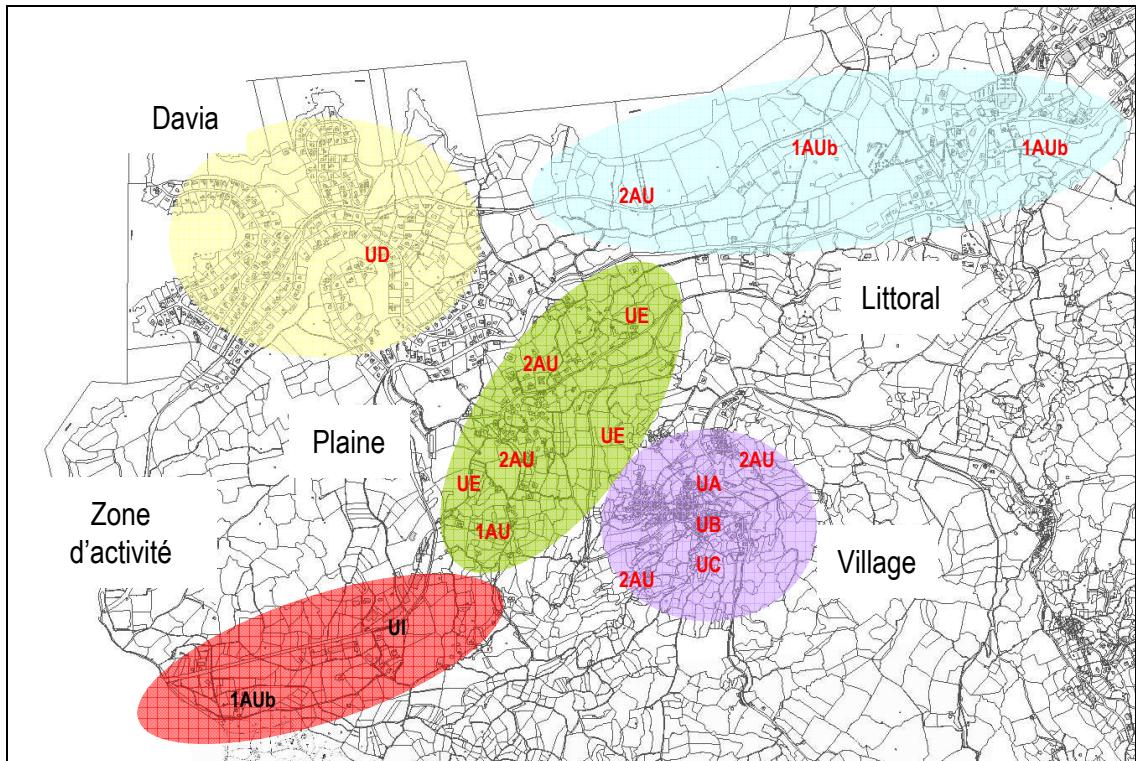
Présentation de la répartition du développement urbain de la commune de Corbara

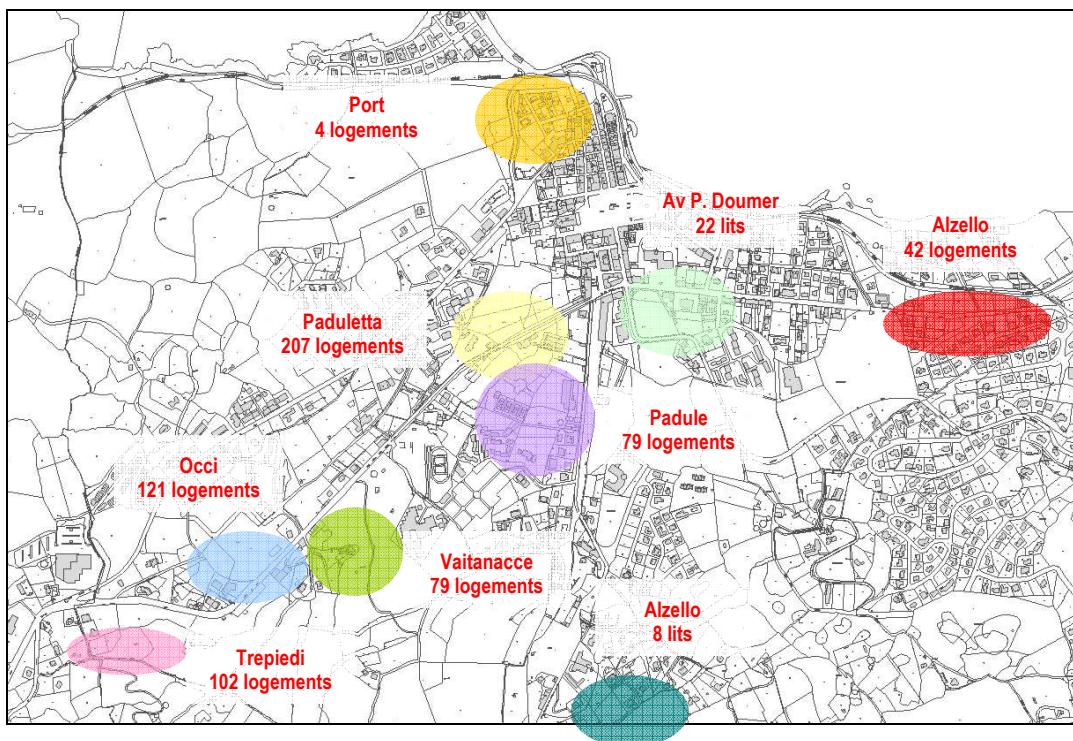
Présentation des projets d'urbanisation d'Ile Rousse

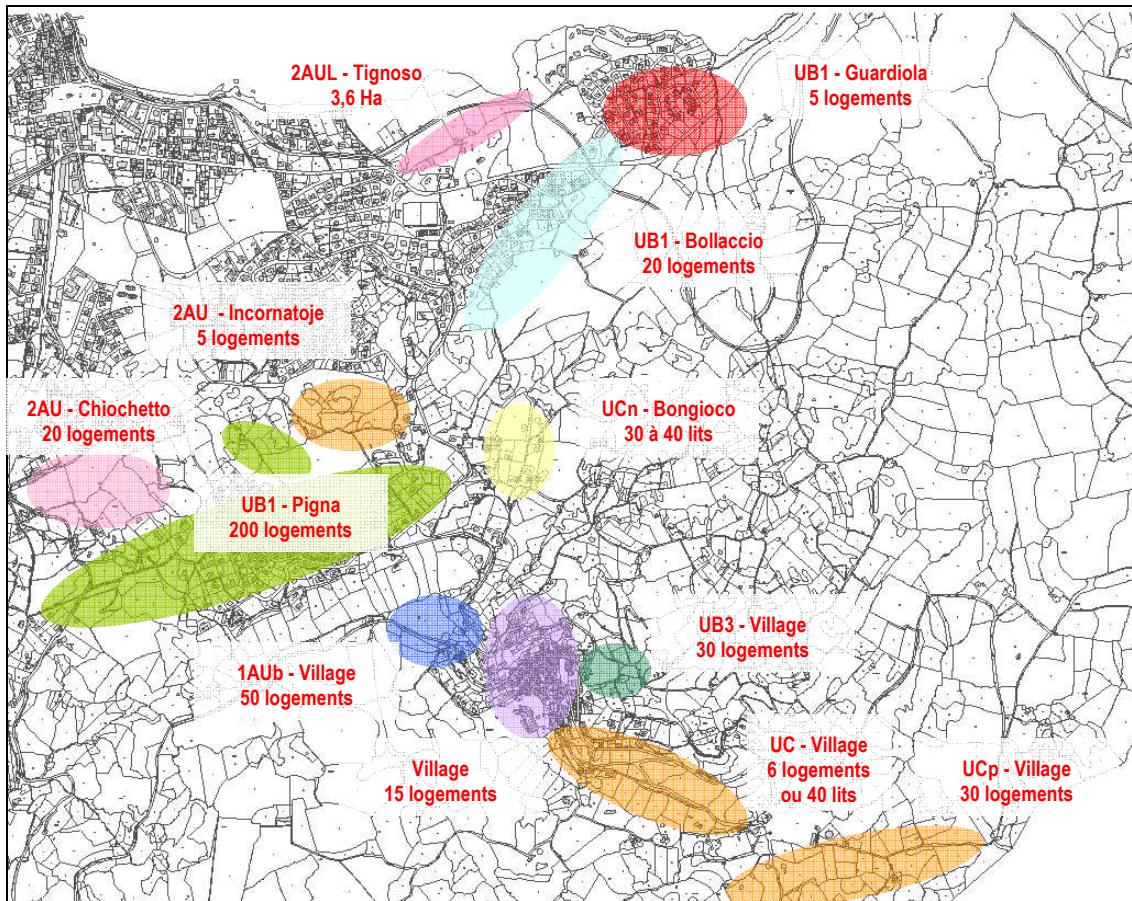
Présentation des projets d'urbanisation de Monticello

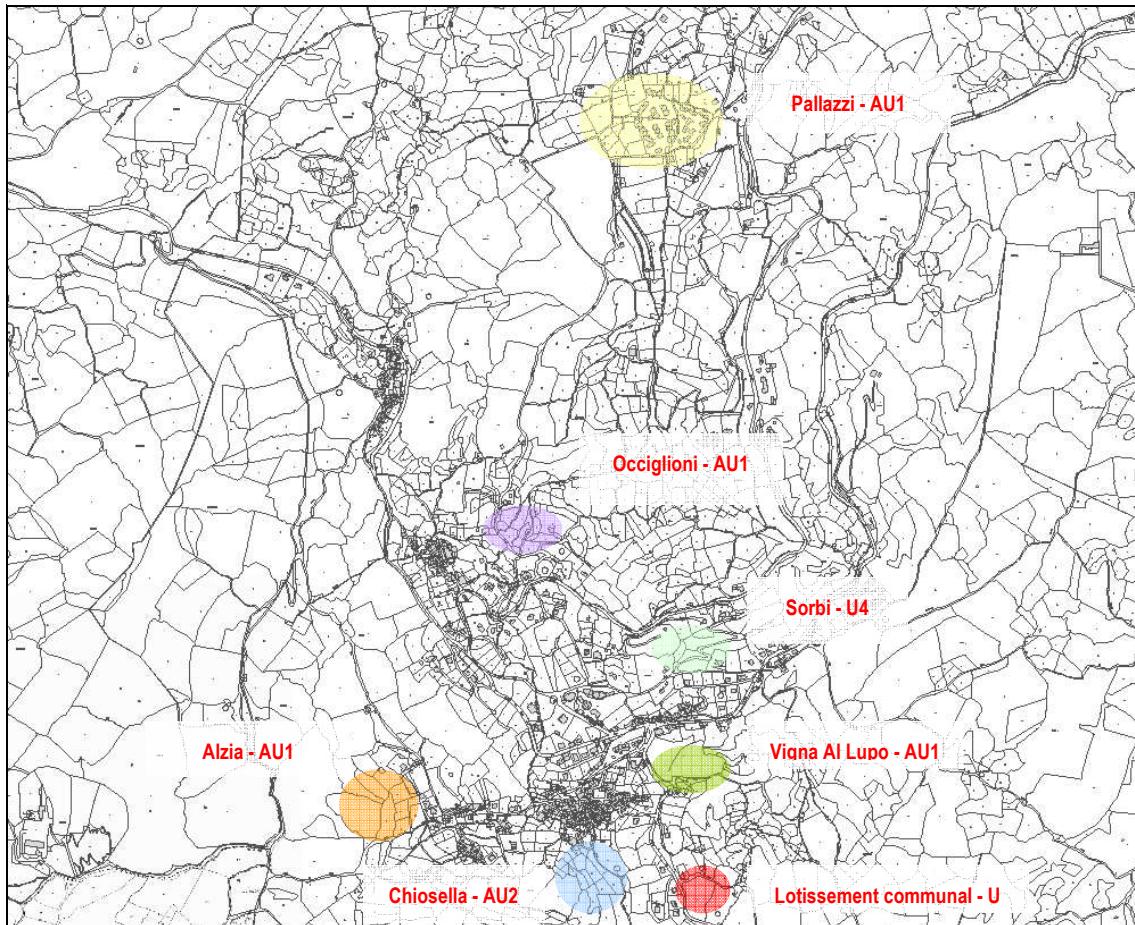
Présentation des projets d'urbanisation de Santa Reparata

Les données ne sont pour l'instant pas disponibles (en date du 1^{er} août 2010). Toutefois, les axes du développement communal sont précisés dans la figure ci-après.

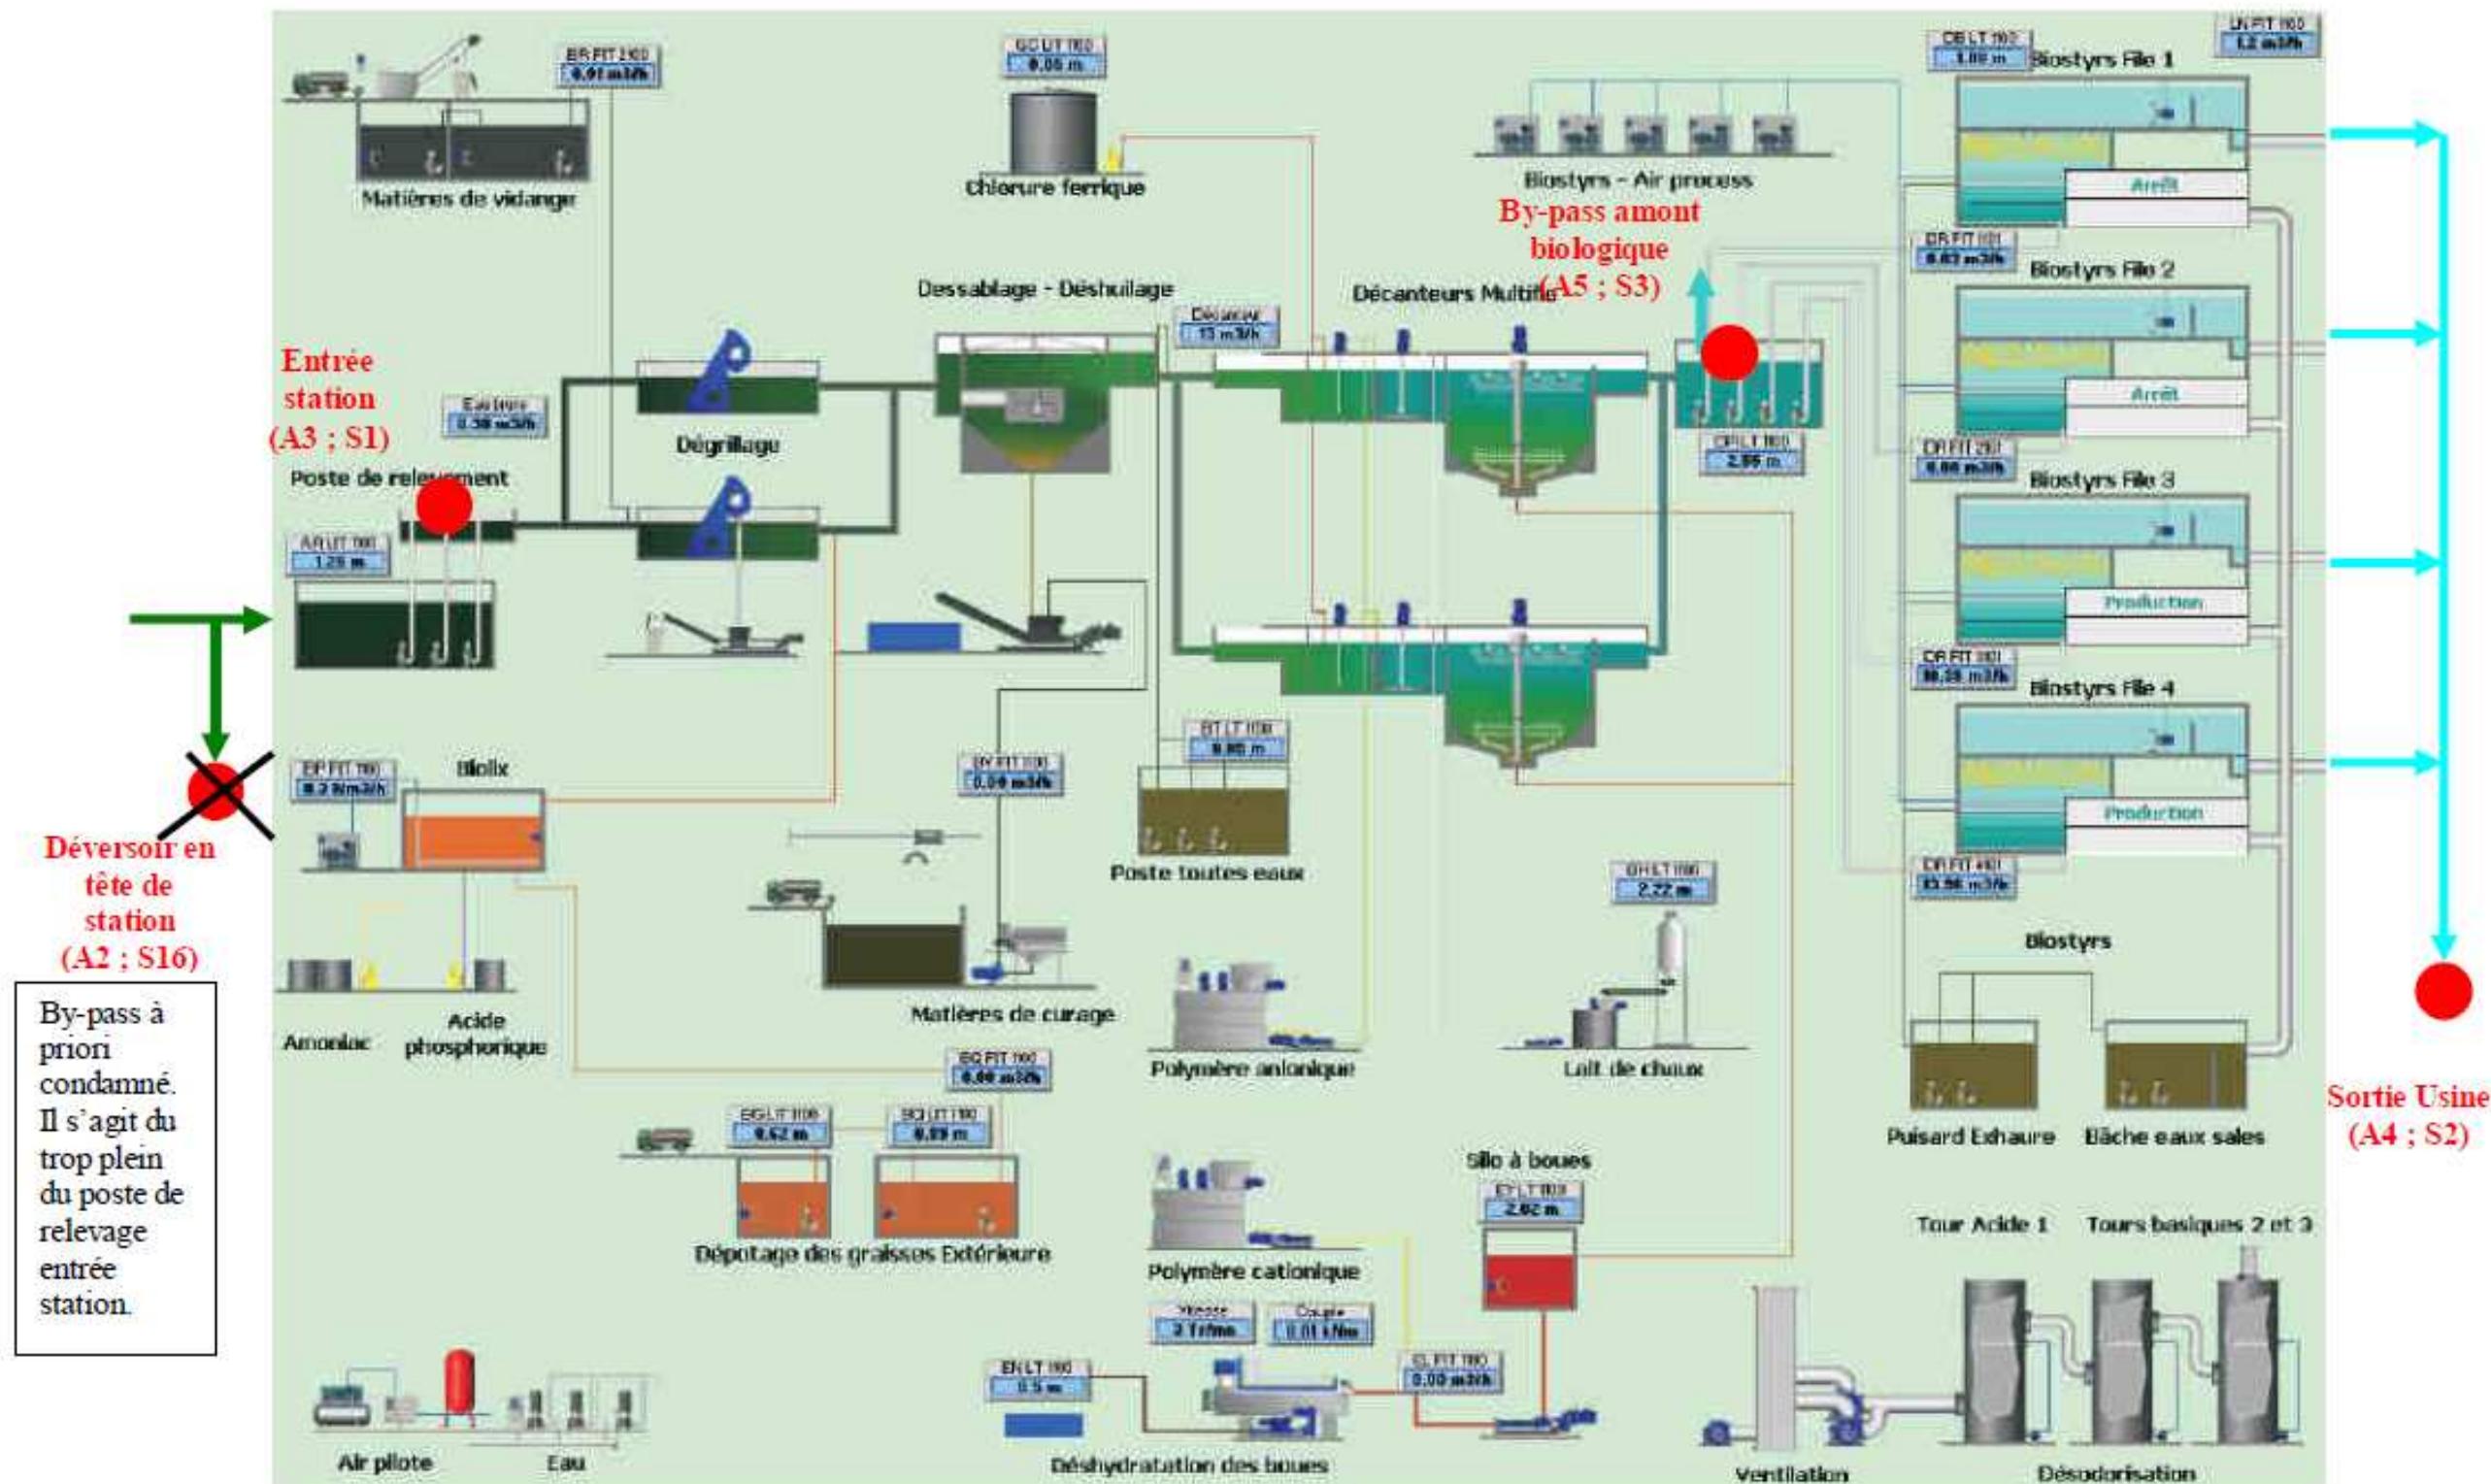
Schéma de la station avec les points de mesures

- d'une partie terrestre de 772 ml (DN 400 mm),
- d'une partie maritime de 790 ml (DN 350 mm),
- d'un diffuseur à 5 sorties (répartis tous les 30 m).

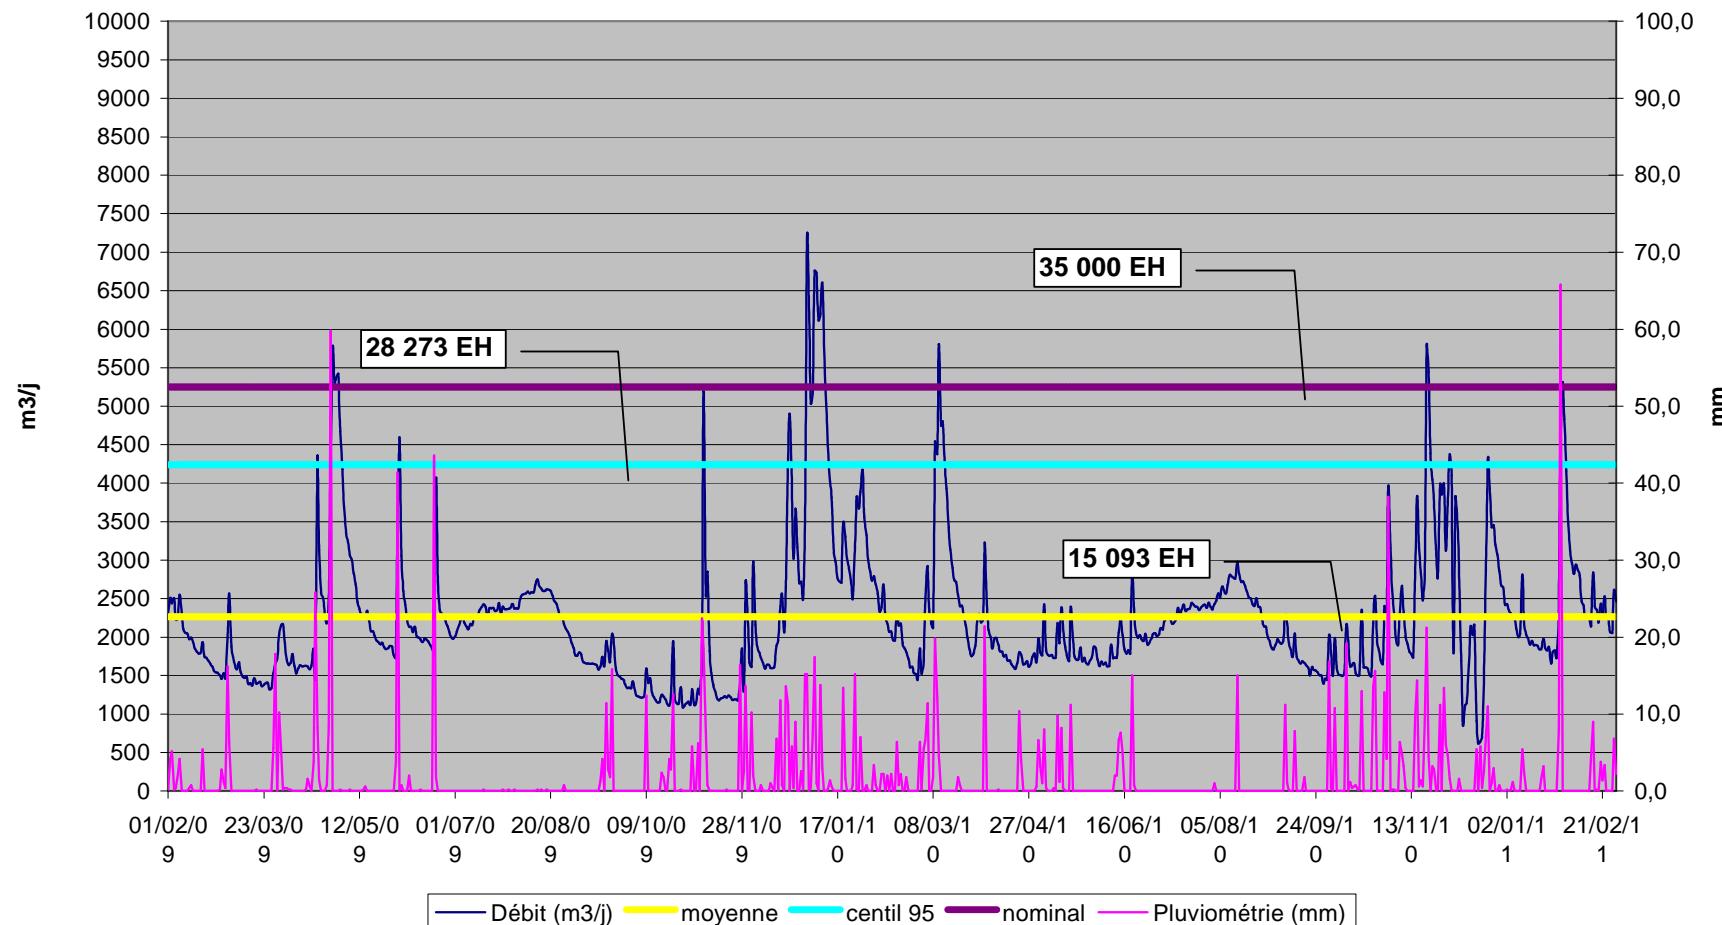
Evolution des charges hydrauliques entre février 2009 et février 2011

- 4 by-pass liés à un dépassement de la capacité nominale et engendrés par plusieurs évènements pluvieux significatifs,
 - 5 by-pass liés vraisemblablement à un incident sur la station (ex. panne du poste de relèvement principal) alors que la capacité nominale n'était pas atteinte.

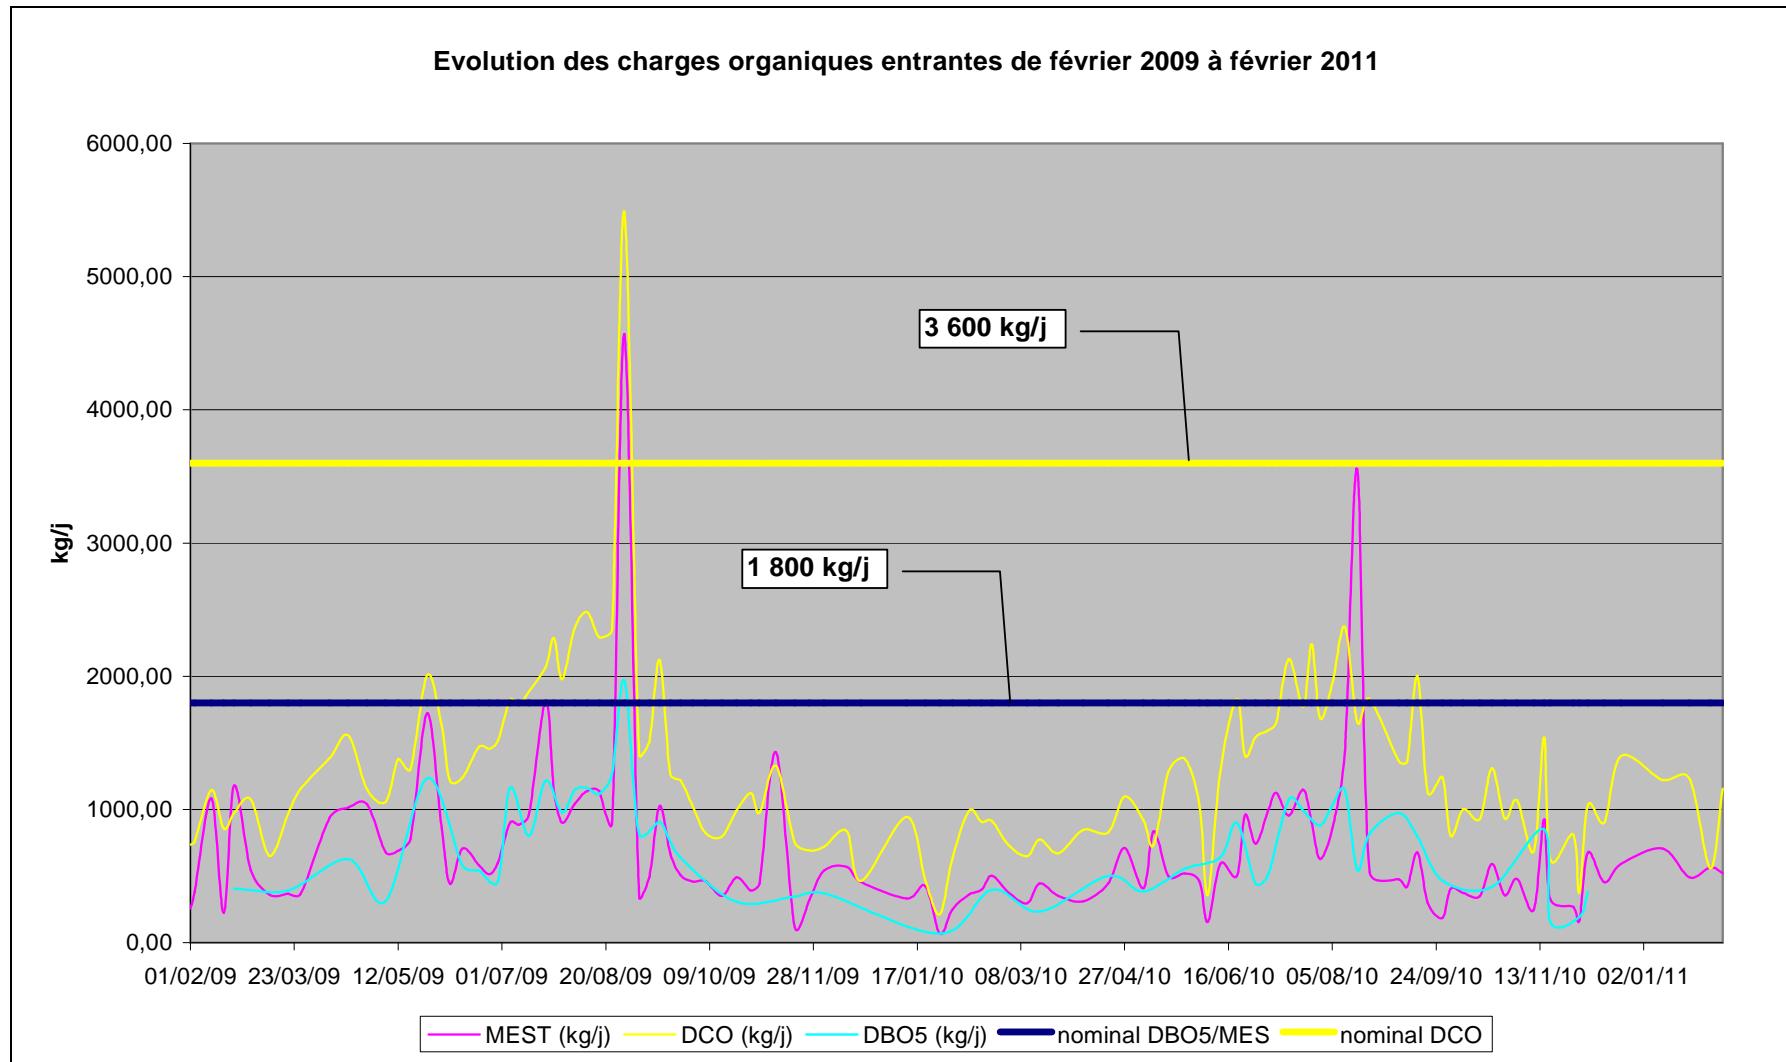
- **Une charge moyenne entrante de 711 kg/j ou 11 850 EH (hypothèse de 60 g/j/EH) soit 40 % de la capacité nominale de la station.**
- **95 % du temps** la charge arrivant sur la station en fréquence cumulée est inférieur à 1 229 kg/j ou 20 483 EH soit **68 % de la capacité nominale de la station.**
- **La charge maximum reçue est de 1 967 kg/j** soit **109 % de la capacité nominale de la station**, enregistrée le 29/08/2009 et liée vraisemblablement à une erreur de la mesure.
- **1 seul dépassement (sur 48 valeurs) de la capacité nominale de la station ont eu lieu** en 2009 (Cf. charge maximum reçue ci-dessus).

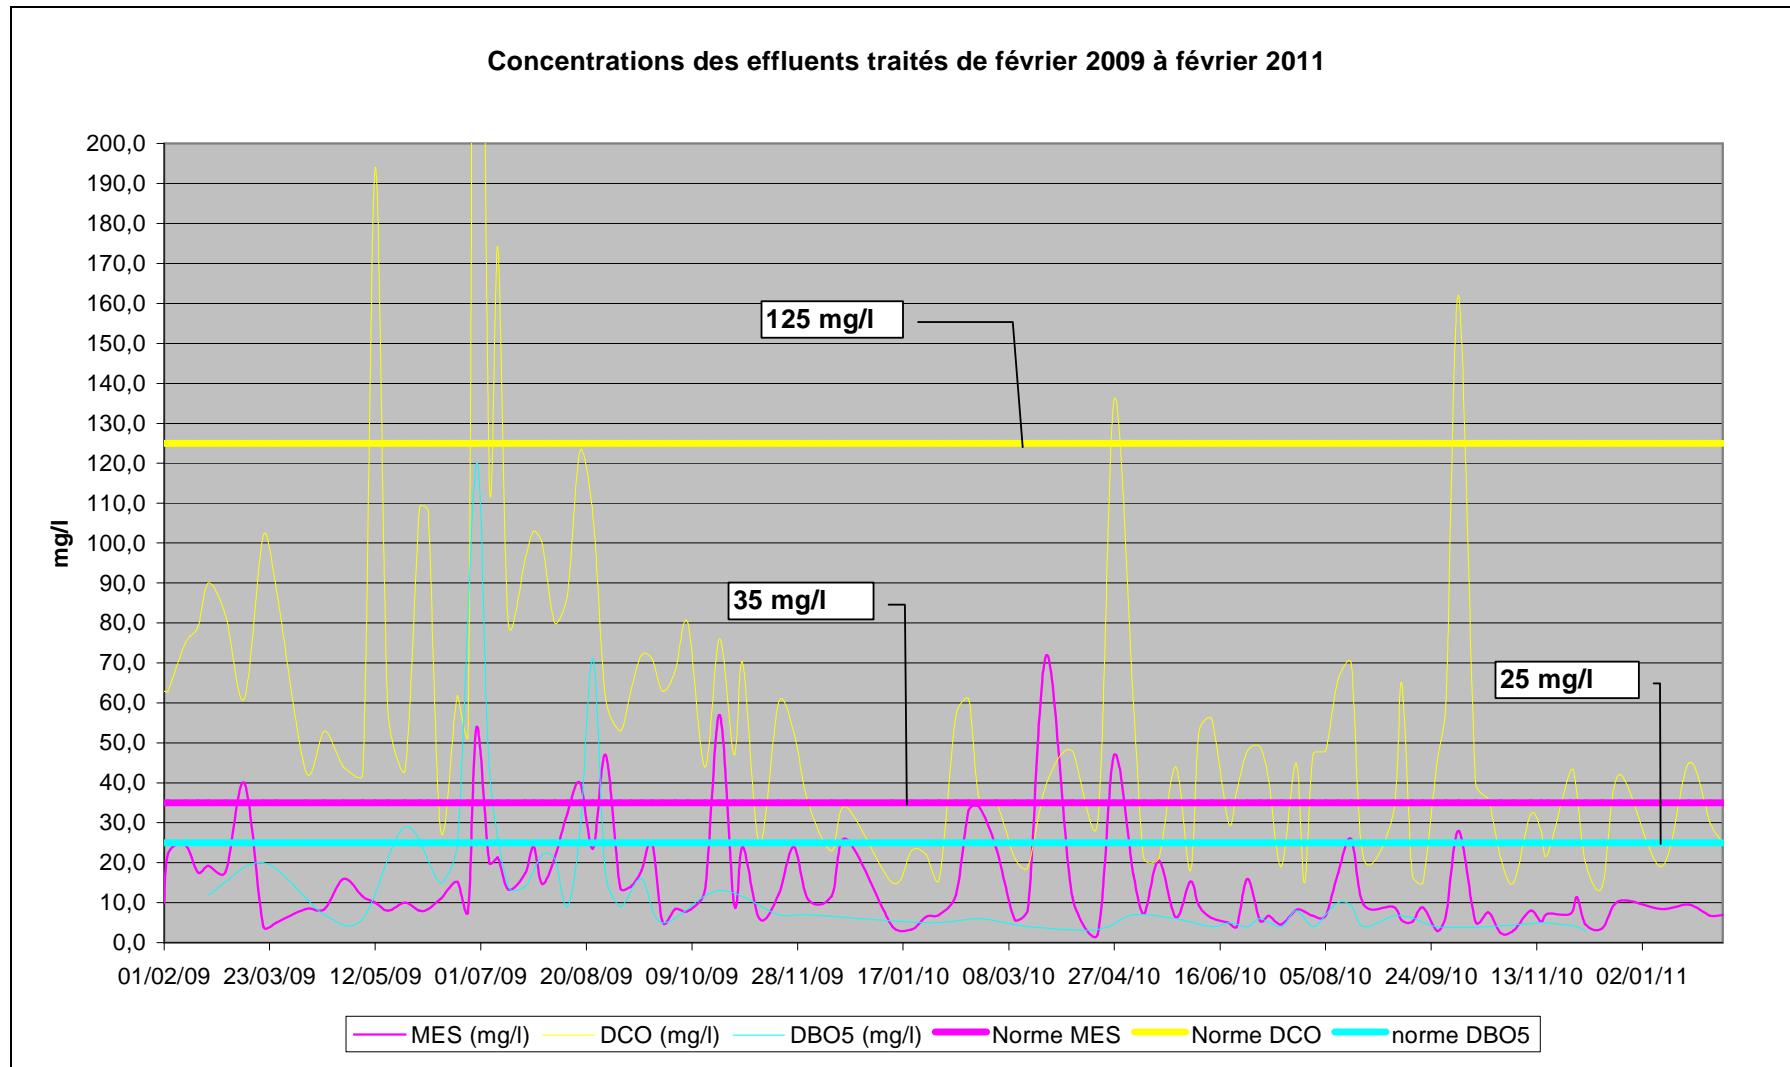
- **Une concentration des effluents de sortie (moyenne et 95 % du temps) largement inférieure aux normes de rejets imposées** et ce quel que soit le paramètre pris en compte.
- **5 à 7 dépassements des normes de rejet** (selon le paramètre pris en compte) ont eu lieu, ce qui représente entre 4,7 % et 10,4 % de non-conformité (en termes de concentration).

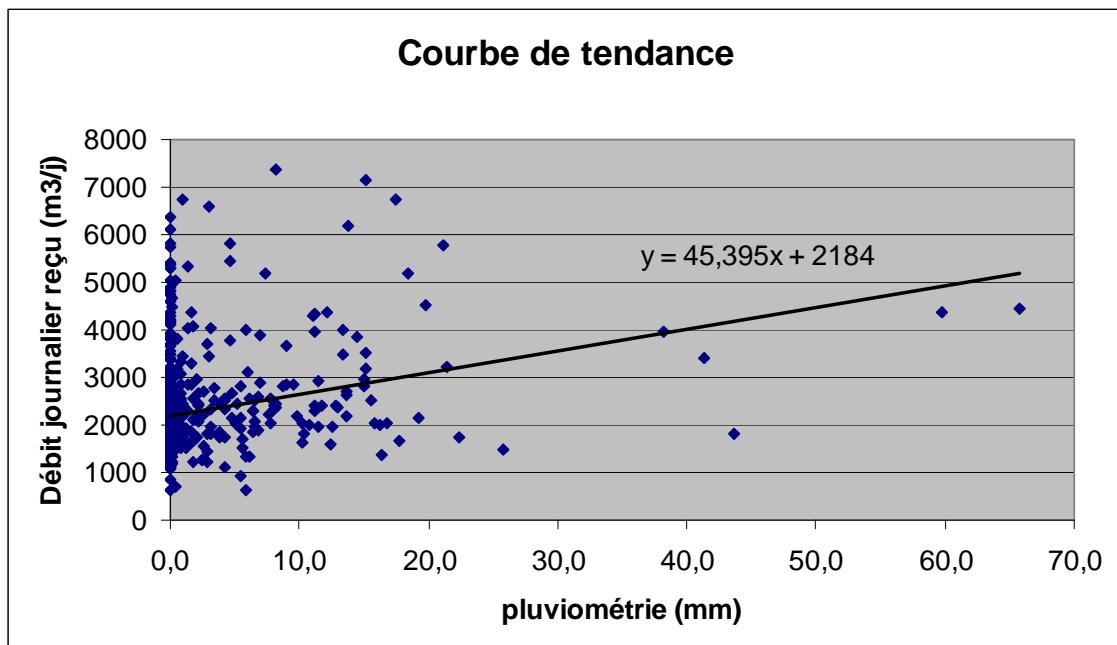
La courbe de tendance de la charge hydraulique entrante en fonction de la pluviométrie, pour la période du 01/02/2009 au 28/02/2011, se traduit comme suit :

L'étude de la charge hydraulique de cette station montre que le réseau génère des eaux parasites importantes, ayant pour origine :

- des « erreurs » de branchements du pluvial vers les eaux usées qui se traduisent par une augmentation instantanée des débits entrants à la station d'épuration lors de chaque événement pluvieux.
- un réseau non étanche et sensible de ce fait à la hauteur de la nappe dans laquelle il est posé qui se traduit par une baisse progressive des débits entrants dans les jours qui suivent chaque événement pluvieux. Ce phénomène reste toutefois relativement limité sur le territoire de la CCBVIR.
