SNC PARC DU LEVAIN

Projet d'entrepôt à Levainville

PJ 49 : Etude de dangers

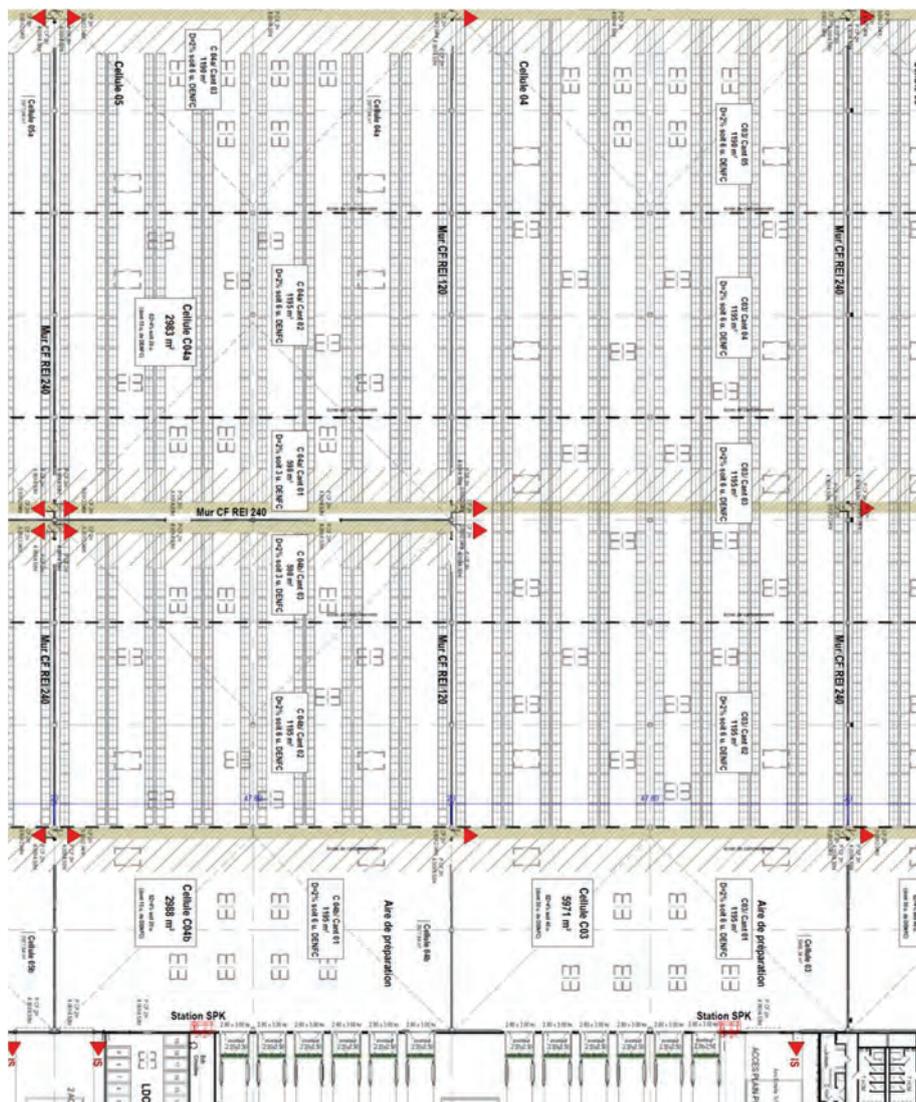
Figure 1 : Plan de principe du stockage en rack.

Le principe du plan de stockage est établi comme suivant :

En se basant sur cette configuration du stockage, la capacité maximale de stockage de chaque entrepôt peut être estimée ; à noter que pour les matières dangereuses, la quantité est limitée par le classement ICPE.

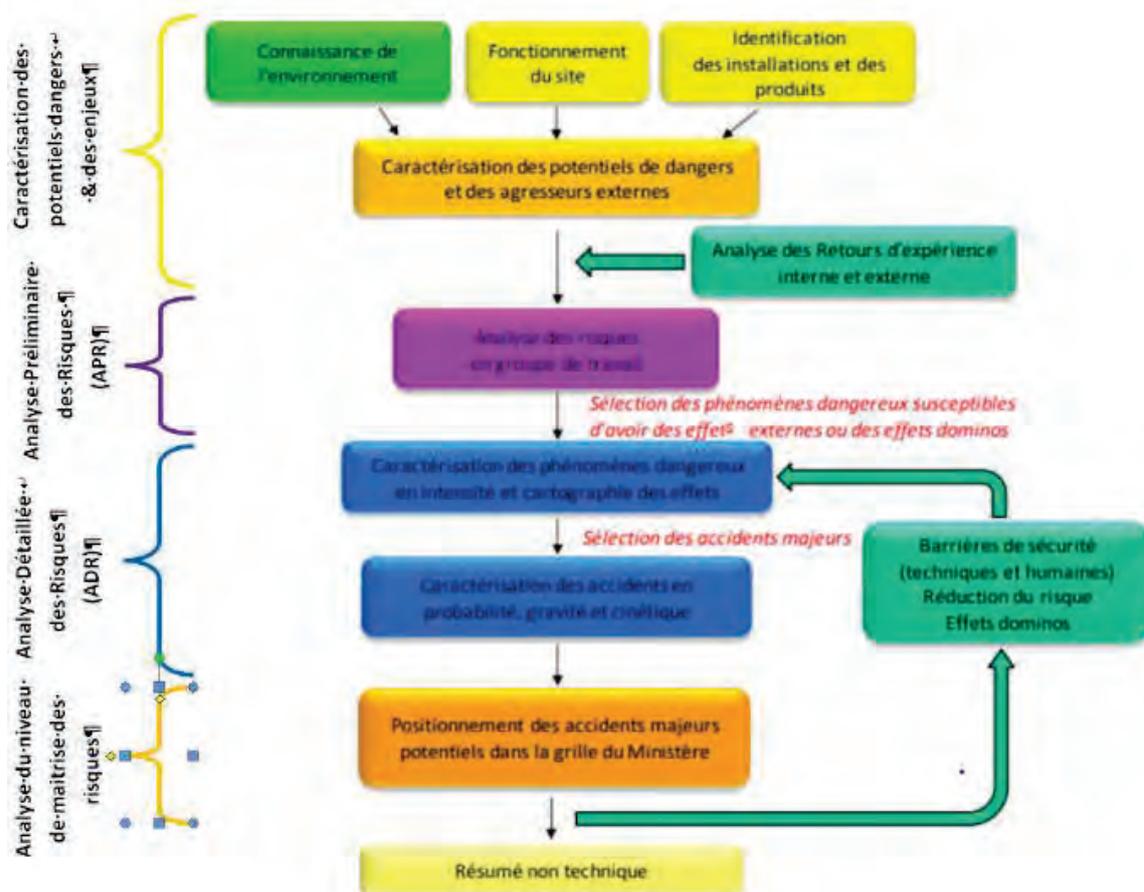
La réalisation de l'étude de dangers suit un processus par étapes, représentées dans le logigramme suivant :

Le processus de l'étude de dangers, partant d'une phase de description préliminaire, s'appuie en majeure partie sur l'analyse des risques qui en est le cœur. Ce travail d'analyse comprend des phases techniques préalables nécessaires notamment pour la compréhension des installations, la connaissance des potentiels de dangers et la mesure des enjeux à protéger par l'identification et la localisation des enjeux potentiels en cas d'accident. L'analyse de risques est généralement complétée par une caractérisation des phénomènes dangereux susceptibles de conduire à un accident majeur selon les trois critères suivants :

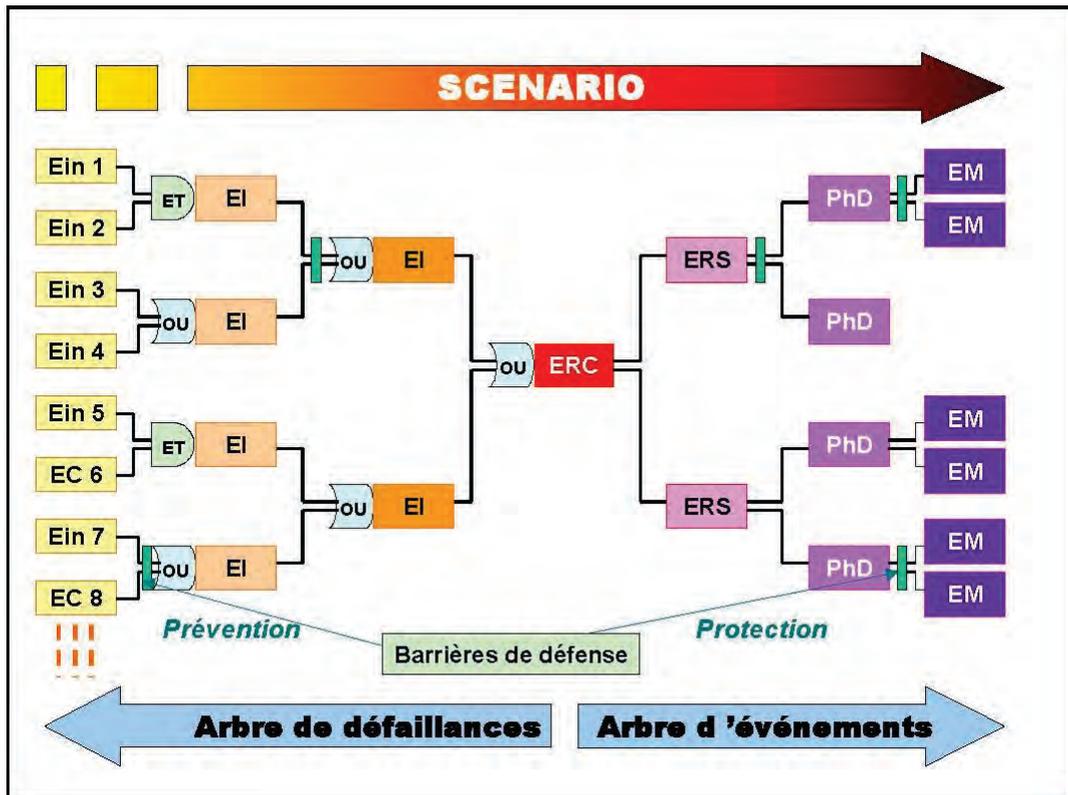
Ce type de représentation permet également de démontrer la bonne maîtrise des risques, avec la possibilité de superposer à ce logigramme les différentes barrières de sécurité préventive et de protection mises en œuvre. Ces arbres permettent ainsi la détermination des probabilités d'occurrence via une méthode d'« approche par barrière ».

ERC	Événement Redouté central
EI	Événement initiateur (cause directe de l'événement redouté central)
Ein	Événement indésirable (qui se situe en dehors des conditions usuelles d'exploitation)
EC	Événement courant (qui est récurrent dans les conditions usuelles d'exploitation)
ERS	Événement Redouté Secondaire
PhD	Phénomène Dangereux (phénomène physique susceptible d'entraîner une atteinte significative, immédiate ou différé, pour l'homme, l'environnement ou les structures)
EM	Événement Majeur

Pour étudier plus en détail les conditions d'occurrence des phénomènes dangereux en y intégrant les barrières de sécurité, on s'appuie sur la représentation dite du « nœud papillon » qui permet le développement des séquences accidentelles de l'Evènement Initiateur (EI) jusqu'aux phénomènes dangereux en passant par l'Evènement Redouté Central (ERC), les mesures de maîtrise des risques (en prévention & en protection) et les événements secondaires.

- D'un côté, l'arbre de défaillances, qui regroupe les événements initiateurs (ou arbre des causes). Les liens entre ces événements sont figurés par des portes « ET » ou « OU ». La porte « ET » signifie que l'ensemble des conditions amont doit être présent, tandis que la porte « OU » signifie que l'un des événements amont suffit pour l'apparition de l'événement indésirable ;
- De l'autre côté de l'arbre des défaillances, sont précisés les éventuels événements redoutés secondaires et les phénomènes dangereux qu'ils peuvent entraîner ainsi que leurs conséquences (arbre des événements).

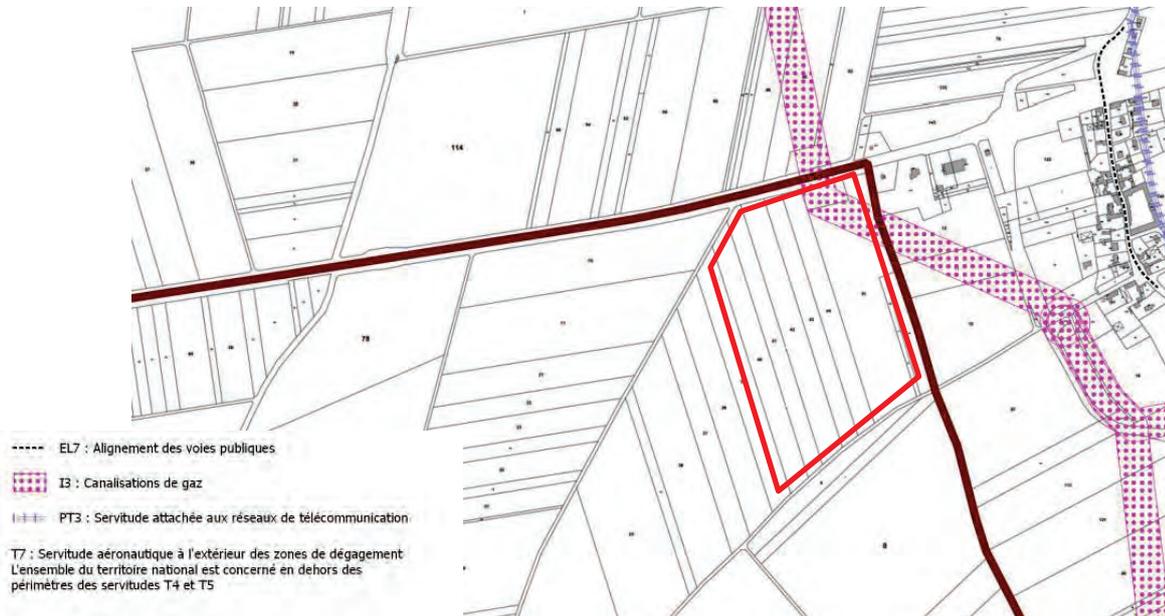
Figure 8 : Emplacement de la canalisation gaz.

La canalisation gaz Houx/Auneau est présente au droit du projet à l'angle Nord-Est du terrain.

La profondeur de la canalisation a été relevé par GRT GAZ CHARTRES à -1.3 m.

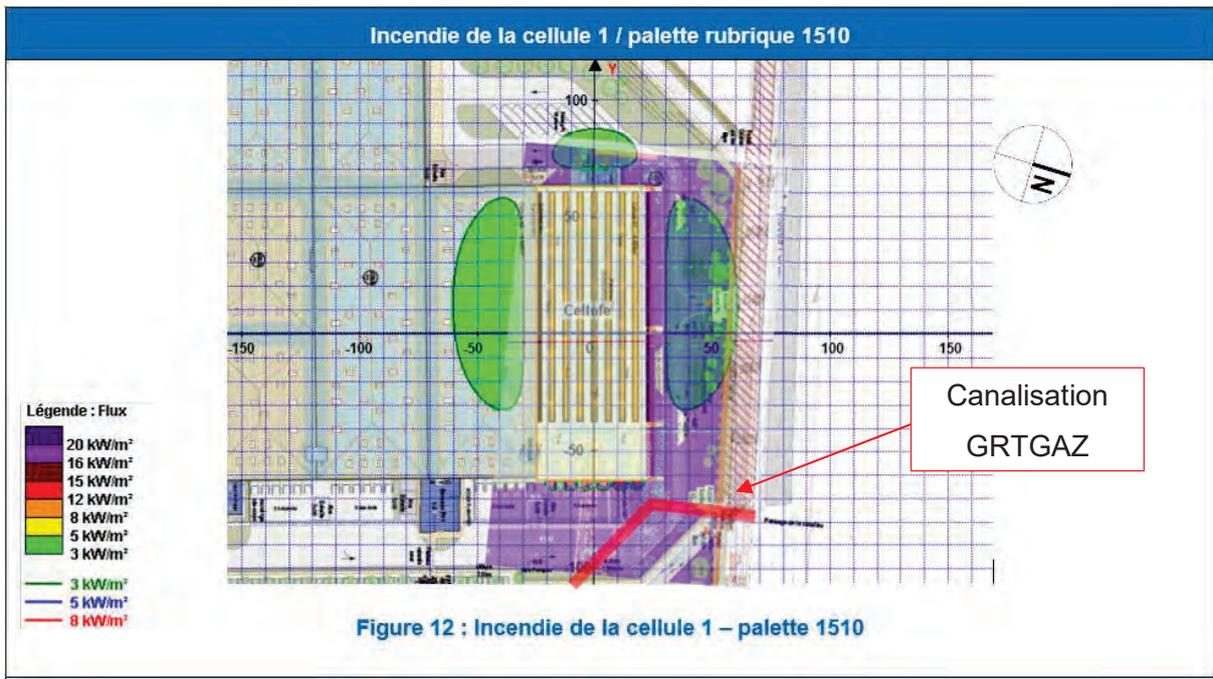
Dans le cadre de la présente étude de dangers, les modélisations thermiques réalisées montrent qu'aucun flux thermique issu de l'incendie potentiel de la cellule 1 ne touche l'implantation de la canalisation GRTgaz. De plus, cette canalisation étant enterrée, elle bénéficie d'une protection supplémentaire face aux effets thermiques.

Ainsi, aucun **effet domino vers la canalisation n'est mis en évidence**, Cette évaluation permet de confirmer que la canalisation ne constitue pas une cible en cas d'accident. .

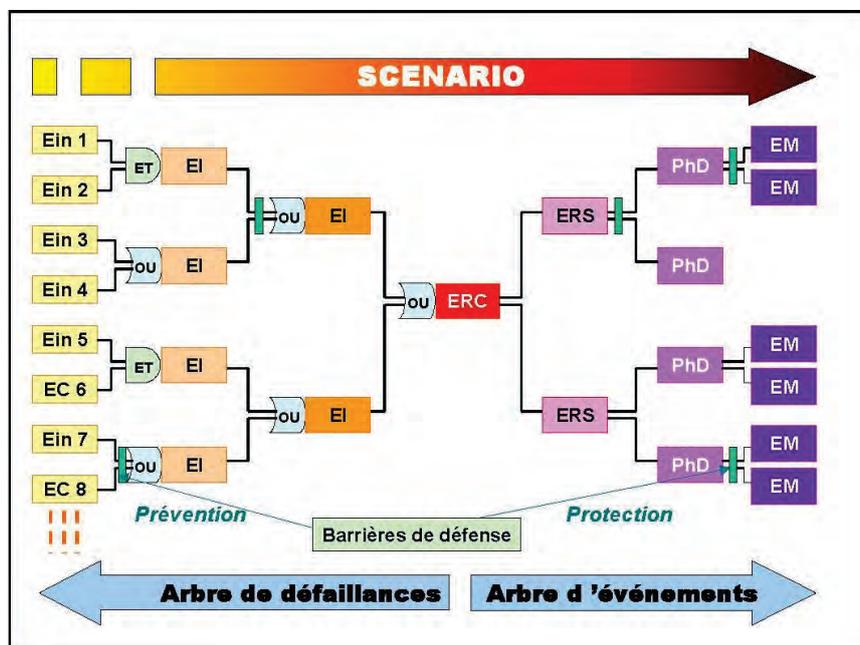
Pour rappel, le nœud papillon ci-dessous permet de visualiser les fonctions des barrières :

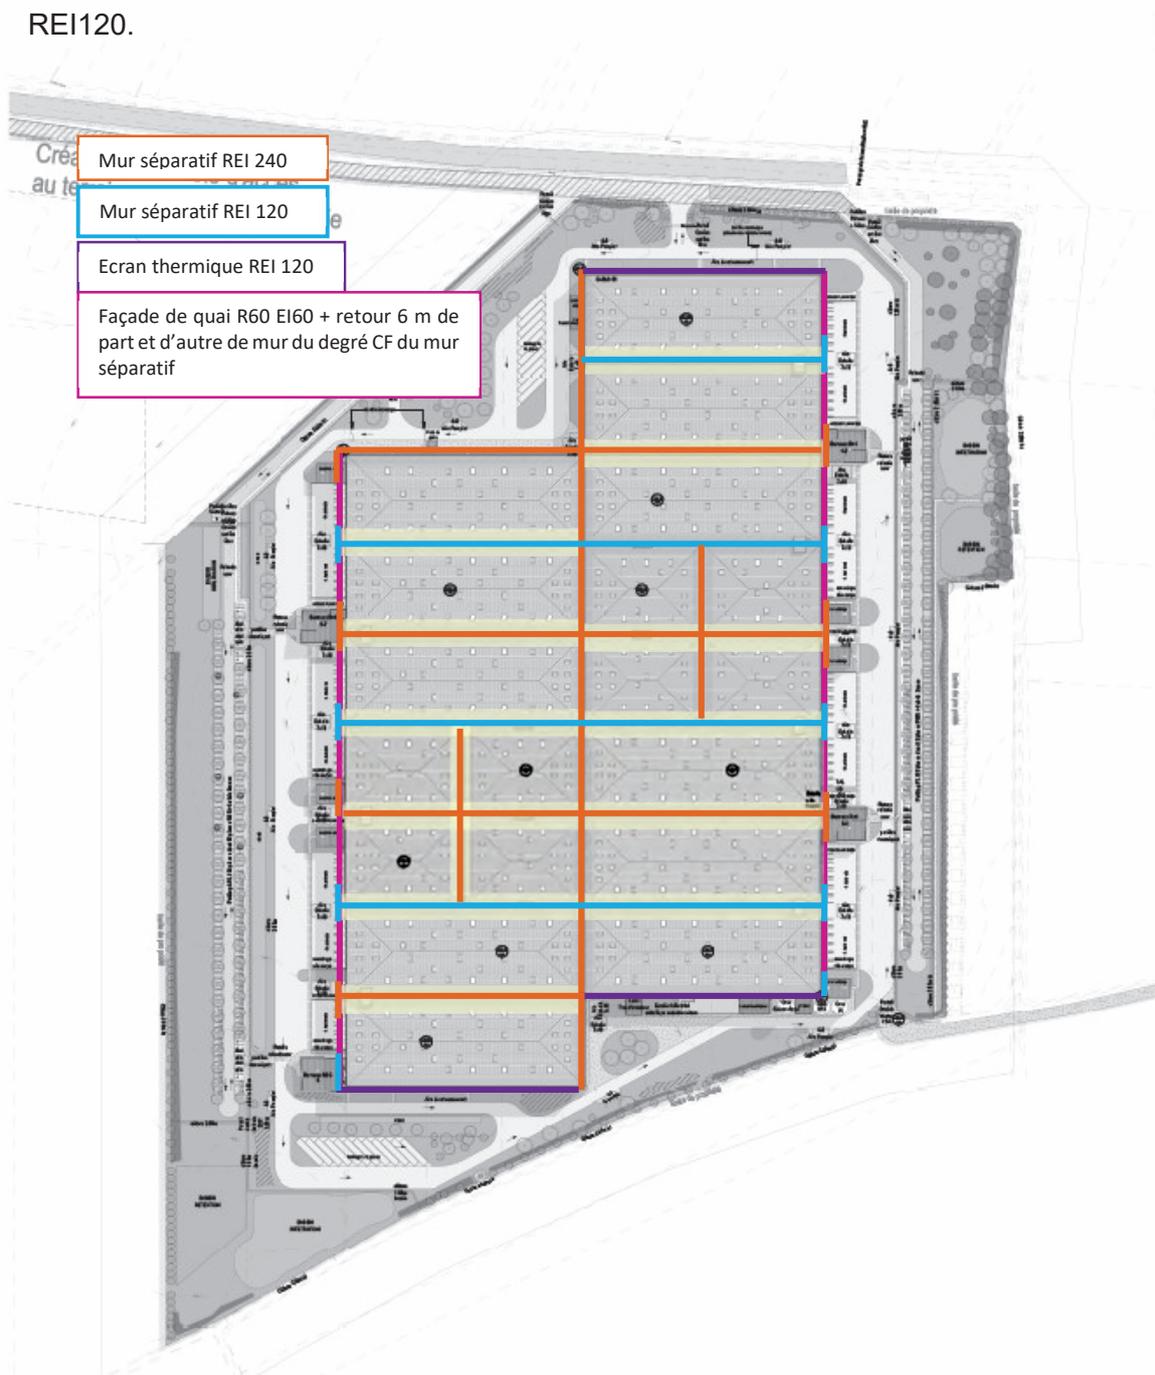
Figure 11 : Plan de repérage des murs coupe-feu sur le bâtiment.

- Le murs pignon Nord de la cellule 15 est prévu en prévision de la future extension de la phase 2 ;
- Les façades de quais sont prévues en panneaux sandwich EI 60 reposant sur une structure R60 ;

- L'entrepôt est situé de telle façon que les flux de 8 kW/m² (seuil des effets dominos) et de 5 kW/m² et 3 kW/m² demeurent à l'intérieur du site : voir étude flux thermiques en annexe ;
- Les locaux de charge des batteries des chariots seront séparés des cellules de stockage par une paroi REI 120 arasée sous toiture de l'entrepôt et une porte EI 120-c (porte coupe-feu de degré 2 heures, munies d'un dispositif de fermeture automatique);
- Les autres locaux techniques, seront isolés de l'entrepôt par des murs REI 120 et un plafond REI120.

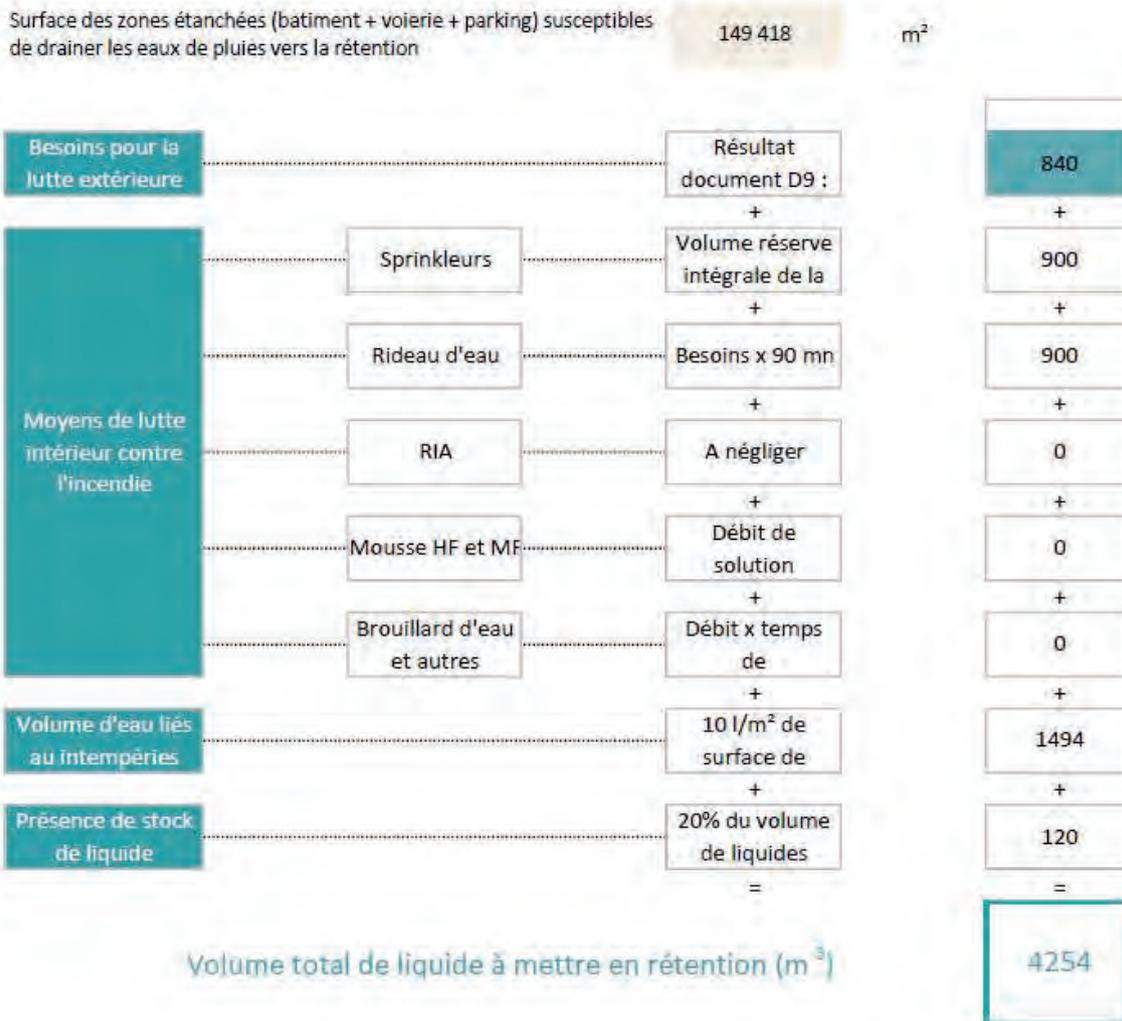
Tableau 16 : Calcul D9a.

Le volume de rétention des eaux d'extinction dimensionnant pour le projet correspond au volume d'eau généré lors de l'incendie d'une cellule de 6000 m². Ce volume a été estimé selon les modalités du guide D9a.

Dimensionnement des rétentions des eaux d'extinction (D9A)

Sur la base des hypothèses prises, le volume d'eau potentiellement polluée lié à l'extinction de l'incendie de la plus grande cellule est estimé à 4 254 m³.

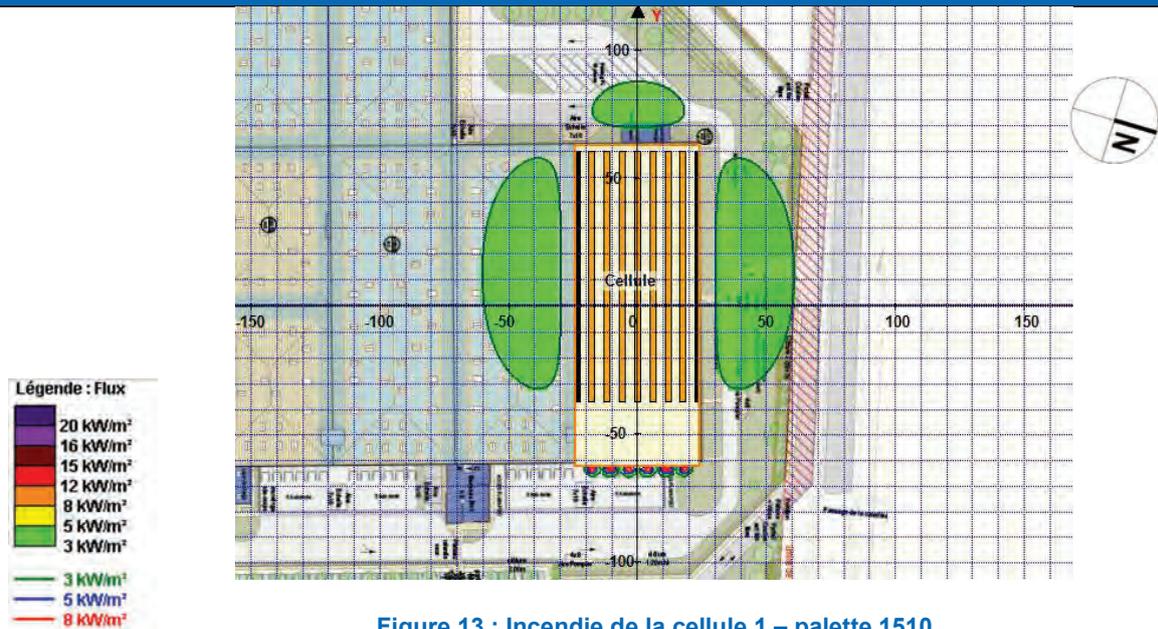
Figure 13 : Incendie de la cellule 1 – palette 1510

Incendie de la cellule 1 / palette rubrique 1510

- Seuls les flux de 3 kW /m² sont perçus ;
- Les flux de 3 kW/m² impactent au-delà des limites de propriétés, **au Nord au niveau de la voie d'accès aux parkings Nord mais n'impactent pas la route à grande circulation ;**
- Au Nord, le flux de 3 kW/m² impacte la voie pompier ainsi que l'aire de stationnement PI 7 situés à l'angle Nord-Ouest de la cellule 1 ;
- En façade arrière de la cellule, le flux de 3 kW/m² impacte la voie pompier. On notera qu'au terme de la phase 2, une cellule sera présente à cet endroit.
- Au niveau de la façade de quais, les flux de 8, 5 et 3 kW/m² sont perçus du fait de la présence des portes de quais - néanmoins la zone impactée est très limitée. On notera que l'aire échelle entre les cellules 1 et 2 ainsi que l'aire de stationnement PI ne sont pas impactées par les flux.
- Durée incendie : 140 min

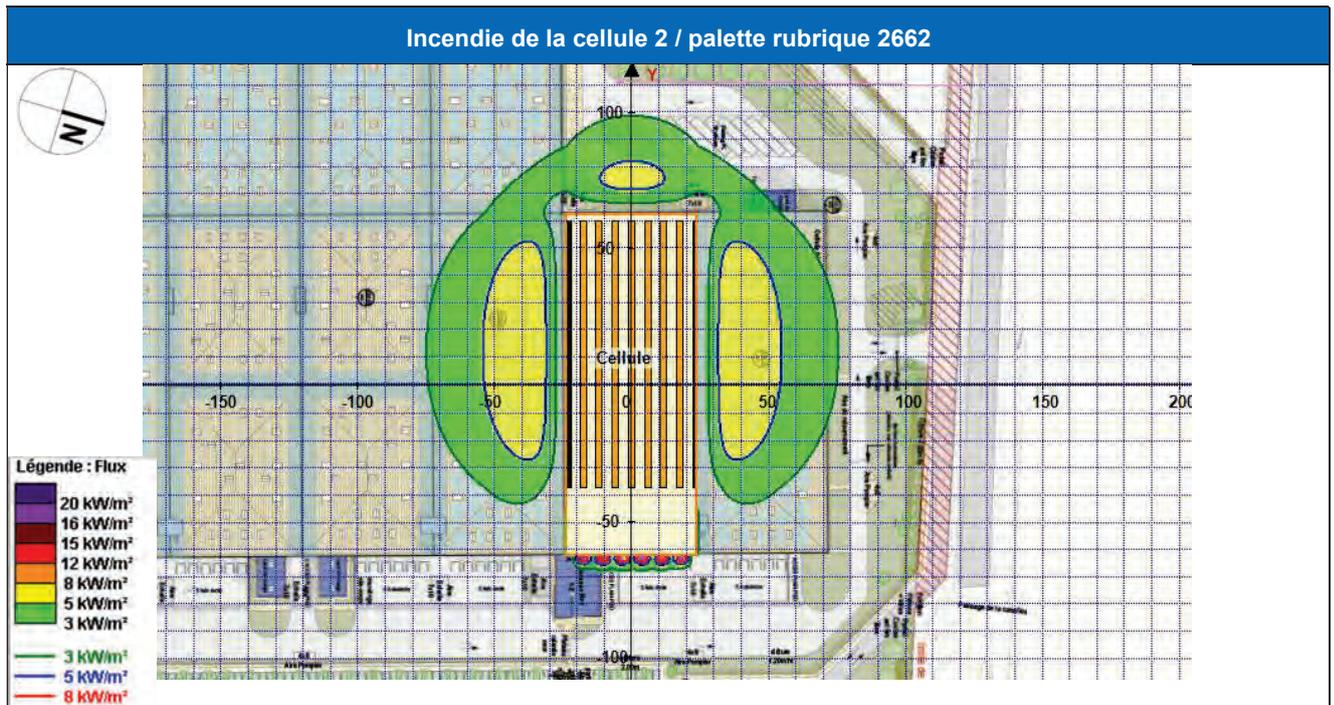
- Seuls les flux de 3 et 5 kW/m² sont perçus – hors façade de quais ;
- Les flux de 3 et 5 kW/m² ne dépassent pas des limites de propriétés ;
- En façade arrière de la cellule, le flux de 5 kW/m² impacte une petite portion de la voie pompier au droit de la cellule en feu. Le flux de 3 kW /m² impacte la voie pompier, ainsi qu'une partie des aires de mise en station des échelles entre les cellules C1 et C2 et C2 et C3. On notera qu'un contournement est possible de cette partie de la voie pompier par l'Ouest et qu'au terme de la phase 2, une cellule sera présente à cet endroit.
- Au niveau de la façade de quais, les flux de 8, 5 et 3 kW/m² sont perçus du fait de la présence des portes de quais - néanmoins la zone impactée est très limitée.

On notera que l'aire échelle entre les cellules 1 et 2 ainsi que l'aire de stationnement PI ne sont pas impactées par les flux. Par ailleurs, l'isolement coupe-feu des bureaux par rapport à l'entrepôt ainsi que le retour CF de 6 m des murs séparatifs – qui n'ont pas été pris en compte dans cette modélisation- confèreront une protection supplémentaire des aires échelles.

- Durée incendie : 105 min

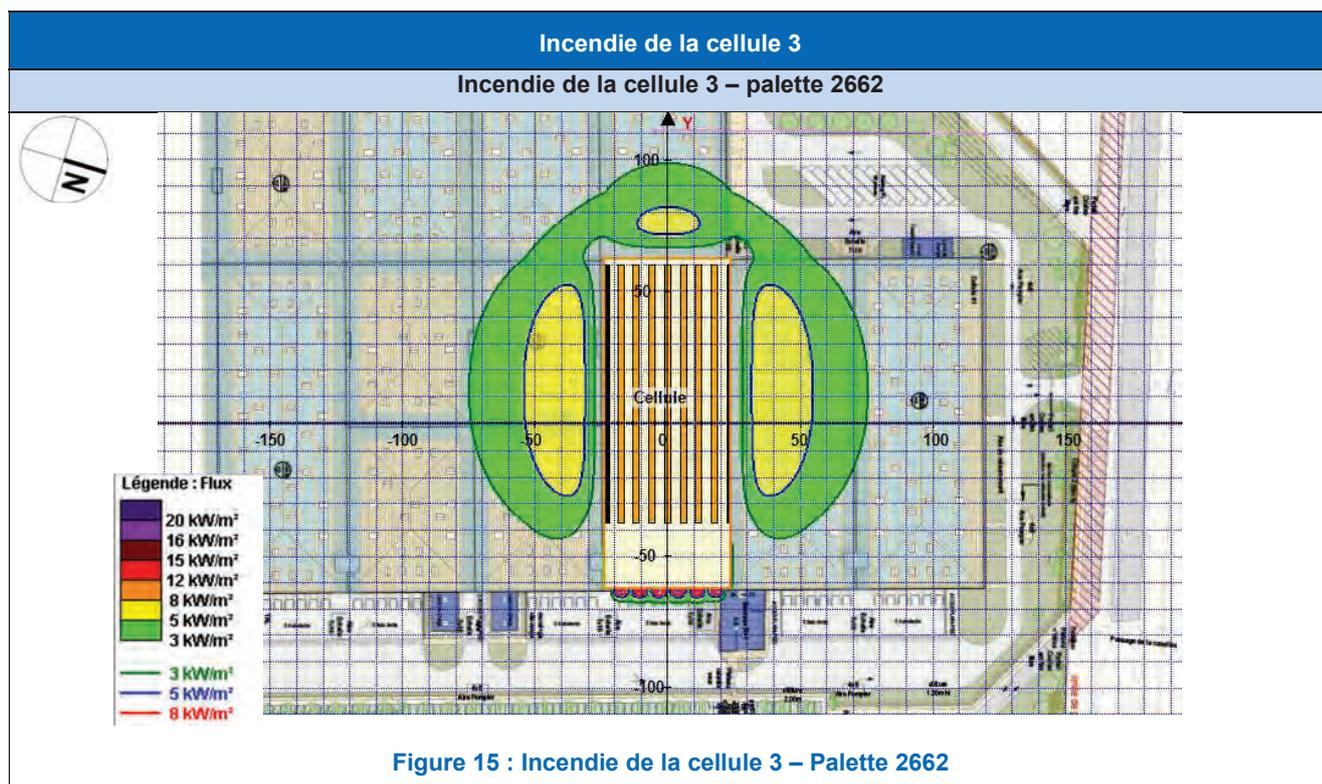
- Seuls les flux de 3 et 5 kW/m² sont perçus ;
- Les flux de 3 et 5 kW/m² ne dépassent pas des limites de propriétés ;
- En façade arrière de la cellule, le flux de 3 kW /m² impacte la voie pompier, ainsi qu'une partie de l'aire de mise en station des échelles entre les cellules C2 et C3. On notera qu'au terme de la phase 2, une cellule sera présente à cet endroit.
- Au niveau de la façade de quais, les flux de 8, 5 et 3 kW/m² sont perçus du fait de la présence des portes de quais - néanmoins la zone impactée est très limitée.

On notera que l'aire échelle entre les cellules 3 et 4, et les deux aires de stationnement PI à proximité ne sont pas impactées par les flux. Par ailleurs, l'isolement coupe-feu des bureaux par rapport à l'entrepôt ainsi que le retour CF de 6 m des murs séparatif- qui n'ont pas été pris en compte dans cette modélisation -conféreront une protection supplémentaire aux aires échelles.

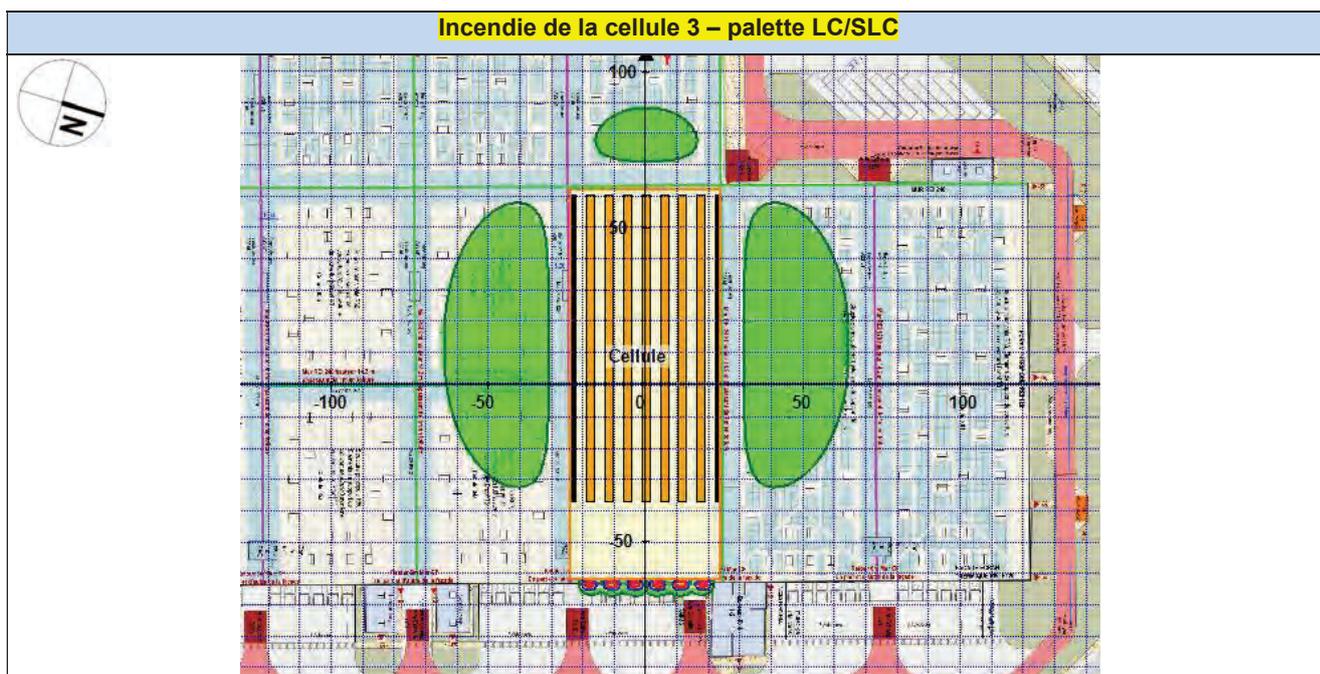
Figure 16 : Incendie de la cellule 3 – Palette SLC/LC – modélisation sans le retour CF 6 m en façade de quais à gauche et à droite.

- Il s'agit ici des flux majorants au niveau de la zone de quais, sur laquelle les flux de 3 5 et 8 kW/m² sont perçus ; Ce résultat est dû au fait que la modélisation considère une nappe enflammée sur la totalité de la surface de la cellule.
- Au niveau de la façade de quais, on notera que l'aire échelle entre les cellules 3/4 n'est pas impactée par les flux de 3 kW/m² et 5 kW/m² ; L'aire échelle entre les cellules 2 et 3 n'est pas impactée non plus.

Le retour CF de 6 m de part et d'autre des murs séparatifs entre cellule – qui n'a été pris en compte dans cette modélisation - permet de diminuer le flux perçu au niveau de la voie échelle ; de plus, les voies échelle étaient initialement prévues plus proches du bâtiment en façade de quais ; elles ont été éloignées afin de diminuer l'impact des flux – tout en restant à moins de 8 m de la façade comme réglementairement exigée ; on notera pour finir que les aires échelles au droit des murs séparatifs des autres cellules ne sont pas impactées par les flux de la cellule 3 et sont disponibles ; ces points avaient été évoqués en réunion avec le SDIS.

- On notera que pour la façade de quais, FLUMILOG répartie de façon homogène l'emplacement des portes de quais – ce qui ne reflète pas la réalité : le logiciel place des portes au niveaux des retours CF ce qui ne sera pas le cas dans la réalité ;
- Les flux de 3, 5 et 8 kW/m² ne dépassent pas des limites de propriétés.
- On notera que les deux aires de stationnement PI situées à proximité de la cellule 3 ne sont pas impactées par les flux.
- Durée incendie : 140 min

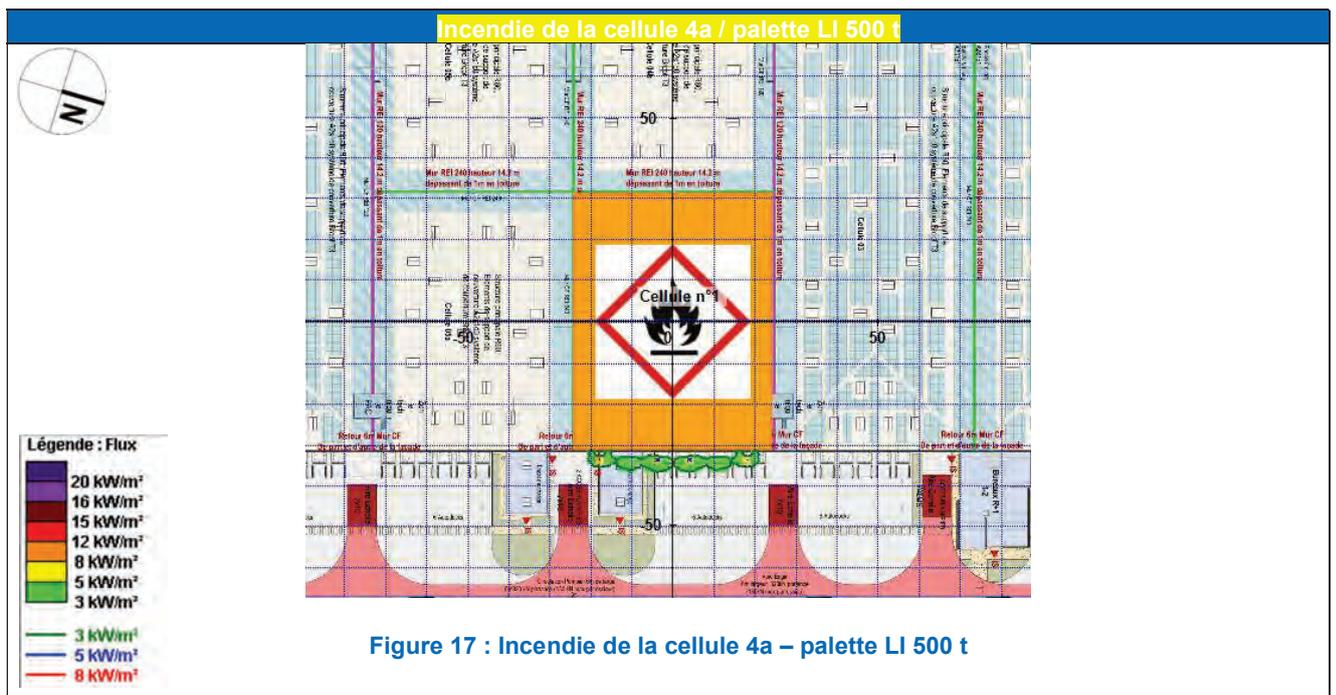
- Seuls les flux de 3 et 5 kW/m² sont perçus ;
 - Les flux de 3 et 5 kW/m² ne dépassent pas des limites de propriétés ;
 - Au niveau de la façade de quais, les flux de 5 et 3 kW/m² sont perçus du fait de la présence des portes de quais. On notera que l'aire échelle entre les cellules 3-4 et 4-5 ne sont impactées pas par les flux de 3kW/m².
 - On notera que l'isolement coupe-feu des bureaux par rapport à l'entrepôt ainsi que le retour CF des murs séparatifs de 6 m diminueront le flux perçus au niveau des zone de quais.
- On notera également que le logiciel FLUMILOG répartie les portes de façon homogène le long de la façade ce qui ne sera pas le cas dans la réalité.
- Durée incendie : 50,5 min

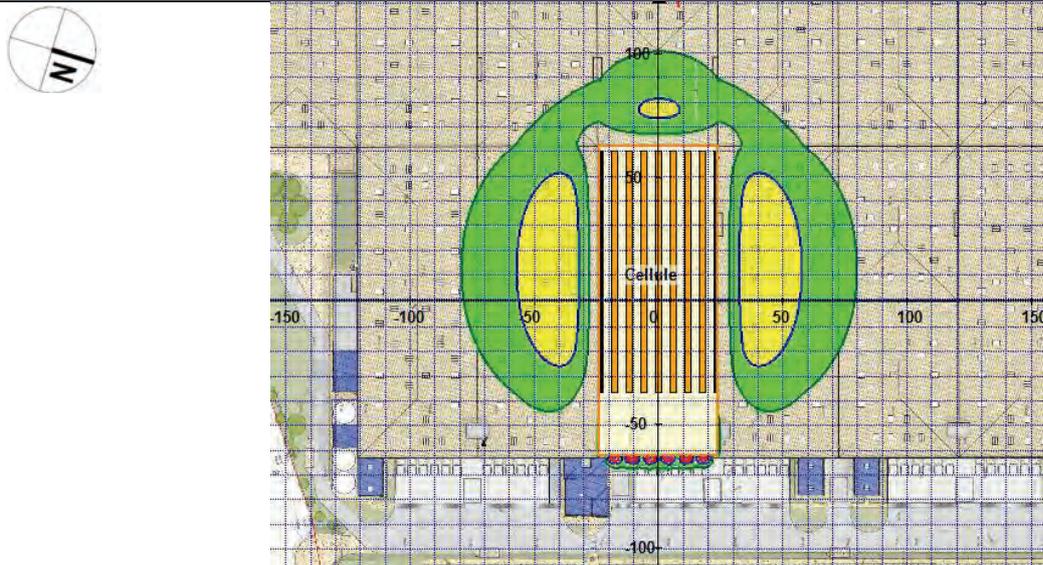
Figure 21 : Incendie de la cellule 6 – palette 2662.

- Les flux ne dépassent pas des limites de propriétés ;
- Au niveau de la façade de quais, les flux de 8, 5 et 3 kW/m² sont perçus du fait de la présence des portes de quais - néanmoins la zone impactée est très limitée.

On notera que l'aire échelle entre les cellules 5 et 6 n'est pas impactée par les flux. Par ailleurs, l'isolement coupe-feu des bureaux par rapport à l'entrepôt, ainsi que le retour CF de 6 m de part et d'autre du mur séparatif confèrent une protection supplémentaire aux aires échelles en façade de quais ;
- On notera que les deux aires de stationnement PI situées à proximité de la cellule 6 ne sont pas impactées par les flux.
- Durée incendie : 105 min

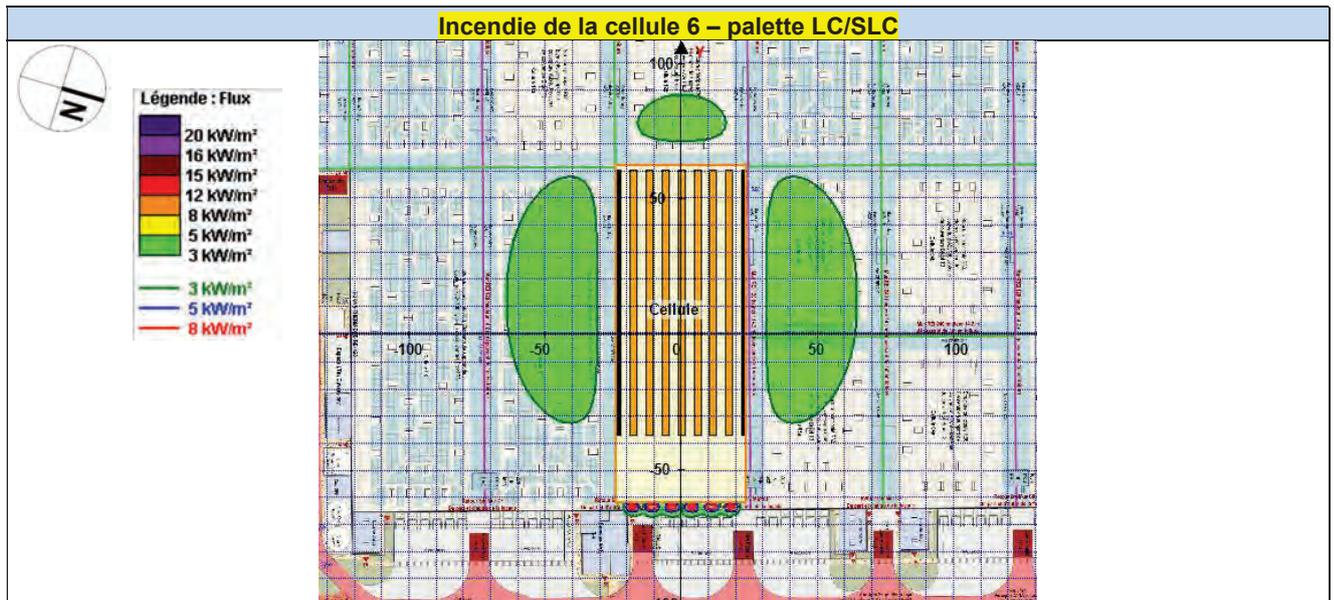
Figure 22 : Incendie de la cellule 6 – palette LC/SLC – modélisation sans le retour CF de 6 m en façade de quais à droite et à gauche.

- Il s'agit ici des flux majorants au niveau de la zone de quais, sur laquelle les flux de 3 5 et 8 kW/m² sont perçus ; Ce résultat est dû au fait que la modélisation considère une nappe enflammée sur la totalité de la surface de la cellule, y compris la zone des quais.

- Les flux de 3 5 et 8 kW/m² ne dépassent pas des limites de propriétés.
- On notera que les deux aires de stationnement PI situées à proximité de la cellule 3 ne sont pas impactées par les flux.

- Durée incendie : 140min

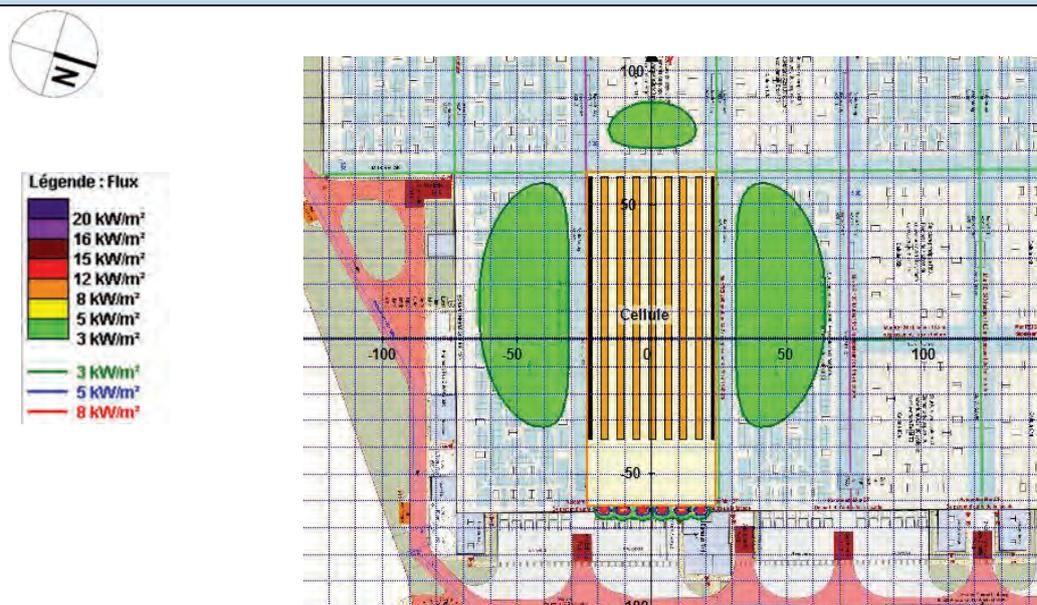
Figure 24 : Incendie de la cellule 7 – palette LC/SLC – Modélisation sans le retour CF de 15 m en façade de quais à droite et 6 m à gauche.

- Il s'agit ici des flux majorants au niveau de la zone de quais, sur laquelle les flux de 3 5 et 8 kW/m² sont perçus ; Ce résultat est dû au fait que la modélisation considère une nappe enflammée sur la totalité de la surface de la cellule, y compris la zone des quais.

- Les flux de 3 5 et 8 kW/m² ne dépassent pas des limites de propriétés.
- On notera que l'aire de stationnement PI située à proximité de la cellule 7 n'est pas impactée par les flux.

- Durée incendie : 140 min

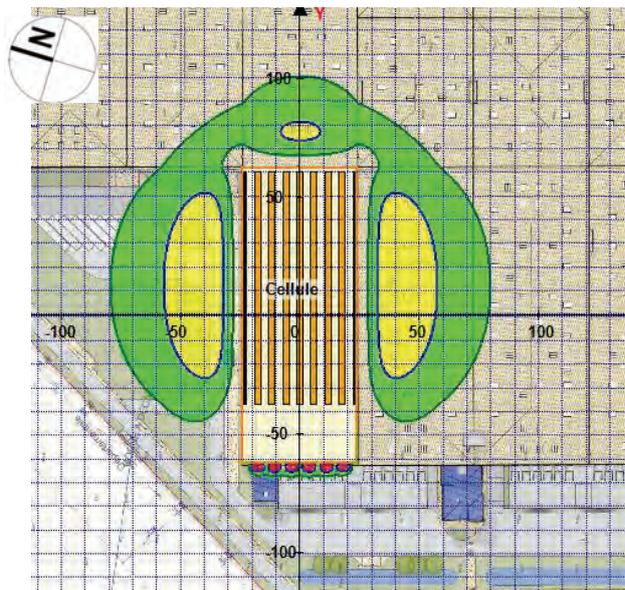
Figure 36 : Incendie de la cellule 15

- Seuls les flux de 3 et 5 kW/m² sont perçus au Nord ;
- Au Nord, le flux de 3 kW :m² impacte la voie pompier ainsi que l'aire de mise en station des échelles. Le flux de 5 kW/m² impacte également une partie de la voie engin. Néanmoins, en phase 1, un contournement par la voie plus au Nord est possible. En phase 2, une cellule de stockage sera présente à cet endroit.

- On notera que FLUMILOG répartie de façon homogène les portes – ce qui ne représente pas la réalité (porte au niveau du local de charge par exemple)
- Les flux ne dépassent pas des limites de propriétés ;

- Durée incendie : 105 min

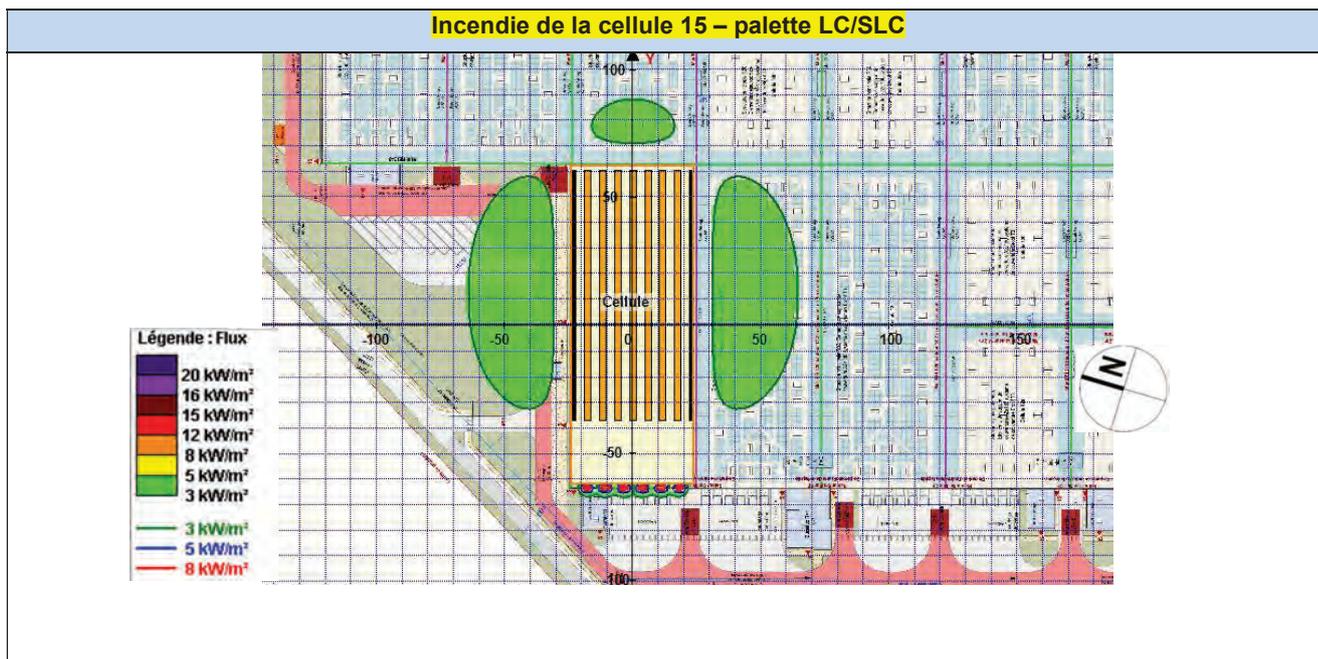
Figure 37 : Incendie de la cellule 15 – palette LC/SLC -Modélisation sans le retour CF en façade de 6 m à droite et 15m à gauche.

- Au Nord, le flux de 3 kW :m² impacte la voie pompière ainsi que légèrement l’aire de mise en station des échelles. On notera qu’au terme de la phase 2 une cellule de stockage sera présente à cet endroit.

- Il s’agit ici des flux majorants au niveau de la zone de quais, sur laquelle les flux de 3 5 et 8 kW/m² sont perçus ; Ce résultat est dû au fait que la modélisation considère une nappe enflammée sur la totalité de la surface de la cellule.
- On notera que l’aire échelle entre les cellules 14/15 ne se situe pas dans le flux de 3 et pour partie 5 kW/m².

Le retour CF de 6 m de part et d’autre des murs séparatifs entre cellule et l’isolement CF du local de charge par rapport à l’entrepôt permettent de diminuer le flux perçu au niveau des voies échelle ; de plus, les voies échelle étaient initialement prévues plus proches du bâtiment, elles ont été éloignées afin de diminuer l’impact des flux – tout en restant à moins de 8 m de la façade comme réglementairement exigée ; on notera pour finir que les aires échelles au droit des murs séparatifs des autres cellules ne sont pas impactées ; ce point avait été évoqué en réunion avec le SDIS

- On notera que FLUMILOG répartie de façon homogène les portes de quais dans la façade de quais – ce qui explique la présence d’une porte au niveau du local de charge – ce qui ne reflète pas la réalité ;
- Les flux de 3 5 et 8 kW/m² ne dépassent pas des limites de propriétés
- Durée incendie : 140 min

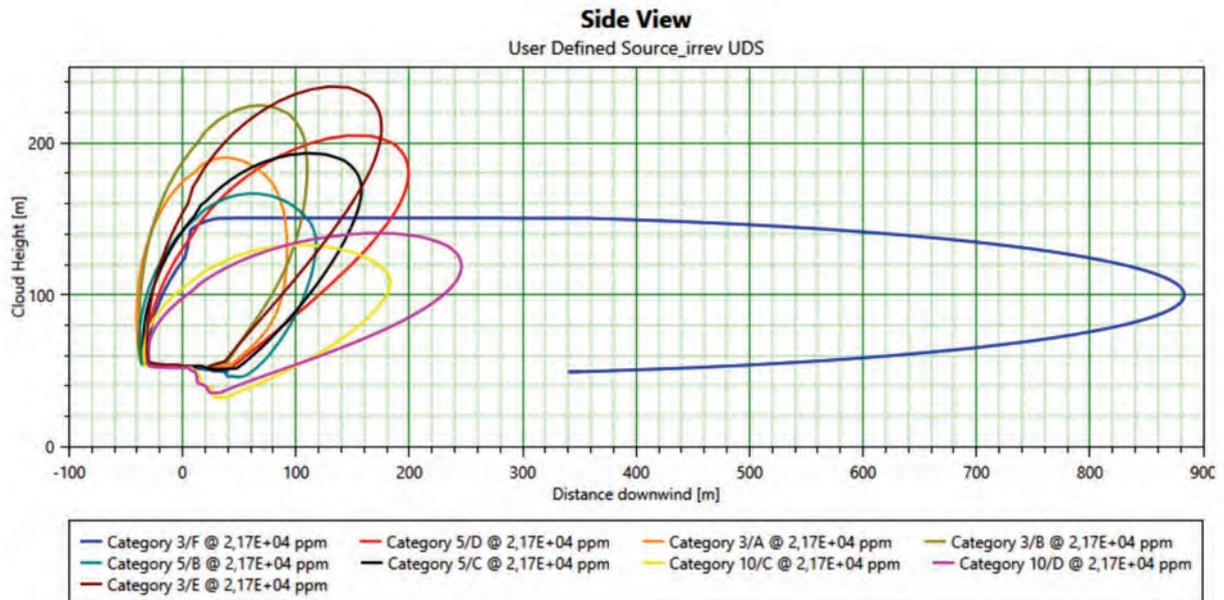
Figure 39 : Panache effets irréversibles.

Aucun effet au sol n'est atteint comme le montre la figure ci-dessous (seuil des effets irréversibles dans les différentes conditions atmosphériques).

L'altitude minimale à laquelle les effets irréversibles sont atteints est de 32 m en conditions 10C à 30 m des bords de la cellule et 50 m en conditions 3F entre 40 et 350 m des bords de la cellule ;

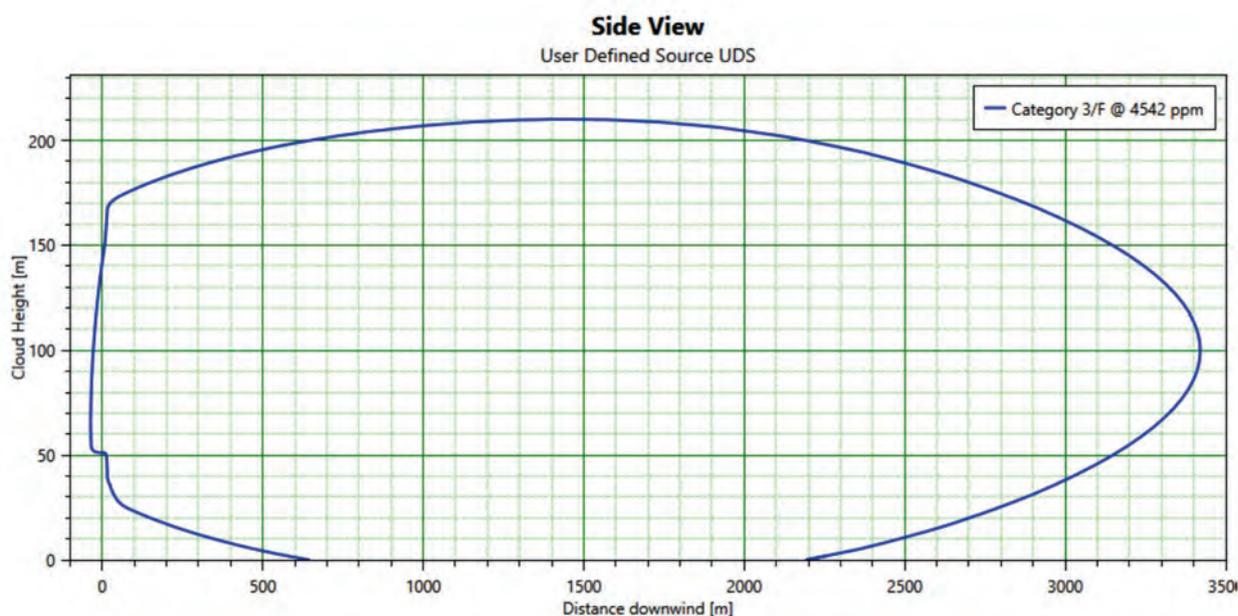
Figure 40 : Panache fumées noires – vue de côté.

La concentration en fumées amenant à une réduction de la visibilité de 50 m (panache de fumées noires) est de 4 542 ppm, compte tenu de la fraction massique de particules dans les fumées (pour mémoire, sur autoroute, une bande d'arrêt d'urgence est constituée de traits de 39 m séparés par des intervalles de 13 m. Une réduction de visibilité à 50 m équivaut à un trait et un intervalle).

La figure ci-dessous présente l'allure du panache à ce niveau de concentration dans les conditions 3F (les plus pénalisantes).

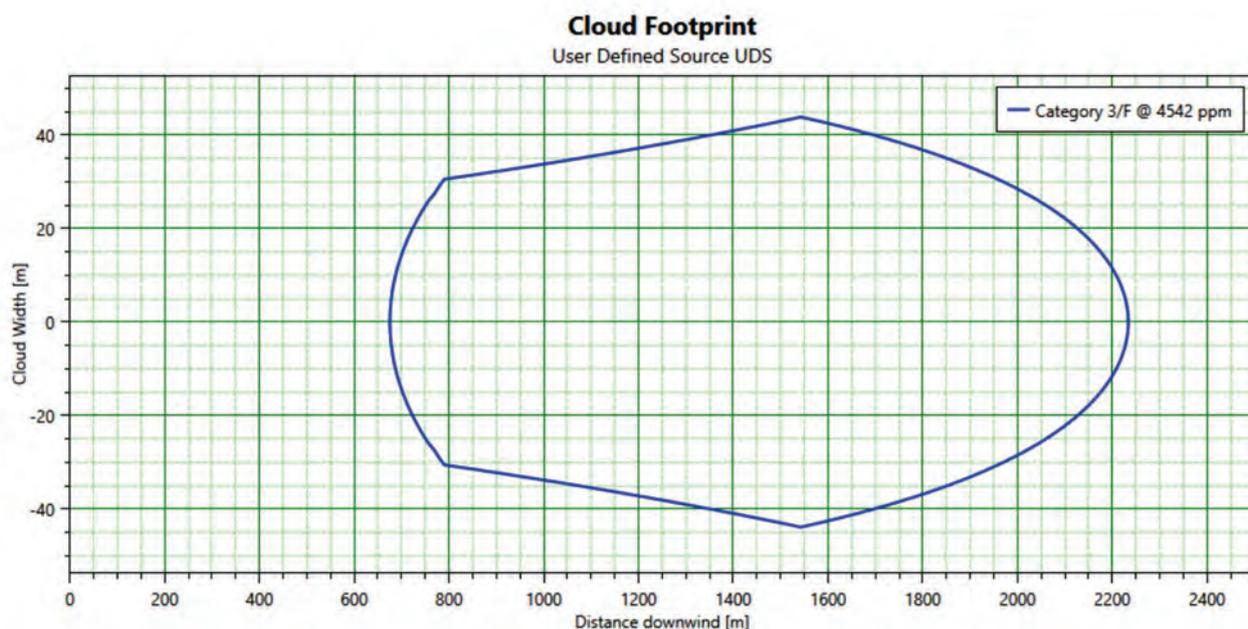
Figure 41 : Panache fumées noires – vue de dessus à 1.5 m de haut.

La réduction de visibilité pourrait être importante sur plusieurs kilomètres (entre 700 m et 2 200 m).

Au niveau de la RD 910 (à 50 mètres de l'entrepôt), la distance de visibilité minimale en conditions 3F serait de 200 m (faible opacification). Au niveau de l'autoroute A11 la distance de visibilité pourrait descendre à 50 m (forte opacification), toujours en conditions 3F (dans les autres conditions, la distance de visibilité ne descendrait pas au-dessous de 200 m).
