SNC PARC DU LEVAIN

Projet d'entrepôt à Levainville

PJ 49 : Etude de dangers

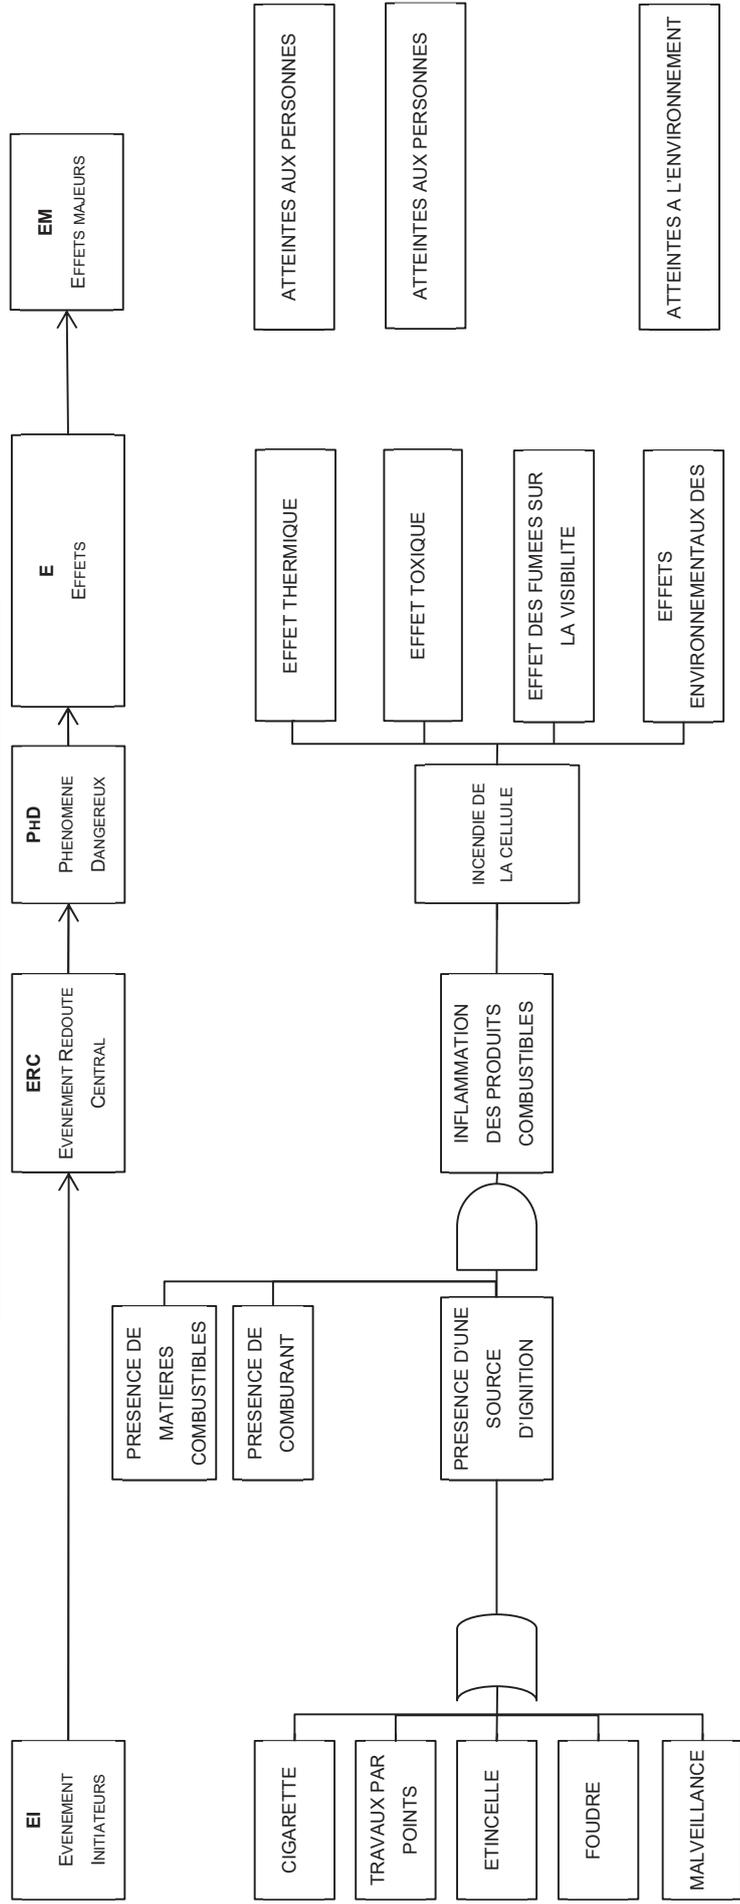
Tableau 19 : Nœud papillon de l'incendie d'une cellule.

Lorsque plusieurs événements initiateurs peuvent être à l'origine de l'Evènement Central Redouté, on retiendra l'occurrence la plus élevée (Porte OU reliant les événements initiateurs et l'évènement central redouté).

Dans les cellules de stockage, la présence de matières combustibles et de comburant (oxygène de l'air) sont par définition permanentes. Aussi les événements initiateurs correspondent à l'apparition d'une source potentielle d'inflammation.

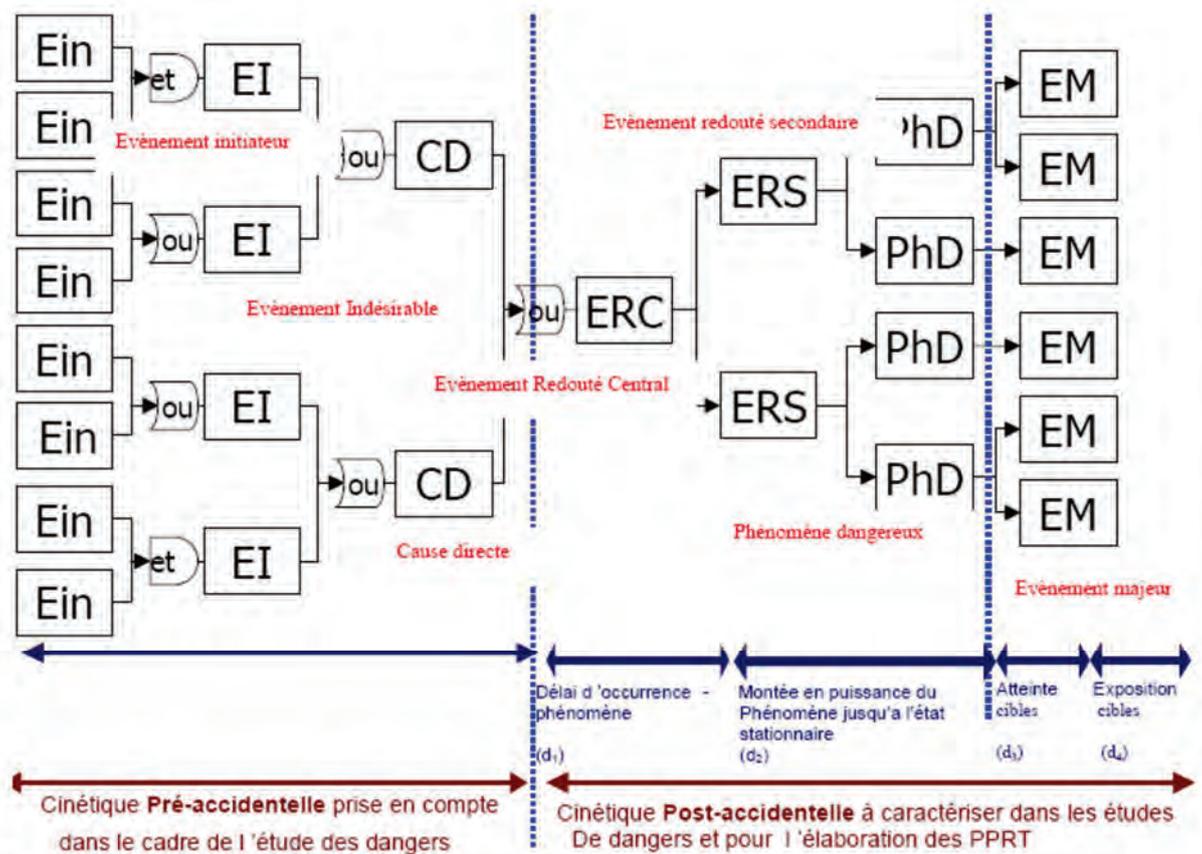
Cette note, destinée à la prise en compte de la notion de cinétique des scénarios d'accidents pour l'élaboration des études de dangers et des Plans de Prévention des Risques Technologiques (PPRT), s'appuie sur la représentation visuelle du « nœud papillon » pour décomposer cette notion en :

- Cinétique pré-accidentelle, antérieure à la libération du potentiel de danger (entre l'événement initiateur et la libération du potentiel de danger) ;
- Cinétique post-accidentelle comprenant :
 - La cinétique d'un phénomène dangereux caractérisée par le délai d'occurrence du phénomène et le délai de montée en puissance du phénomène jusqu'à son état stationnaire ;
 - La cinétique d'atteinte des cibles caractérisée par le délai nécessaire à l'atteinte d'un effet physique sur la cible et la durée correspondant à l'exposition des cibles.

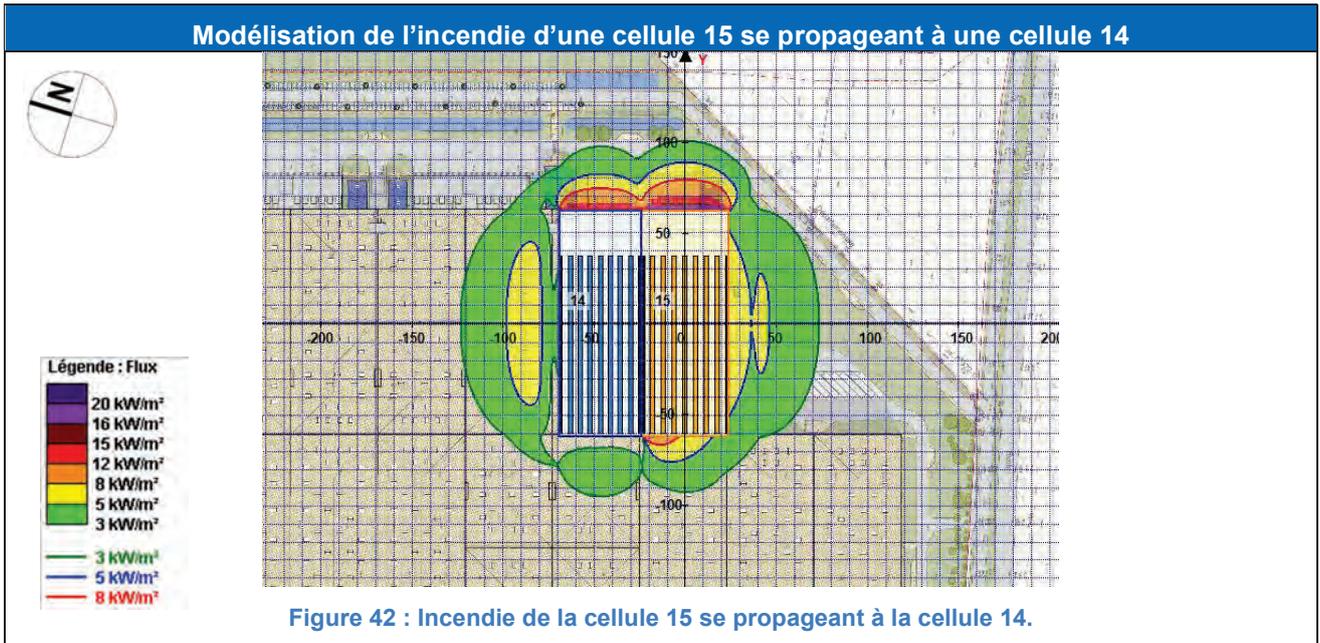
Modélisation de l'incendie d'une cellule 15 se propageant à une cellule 14

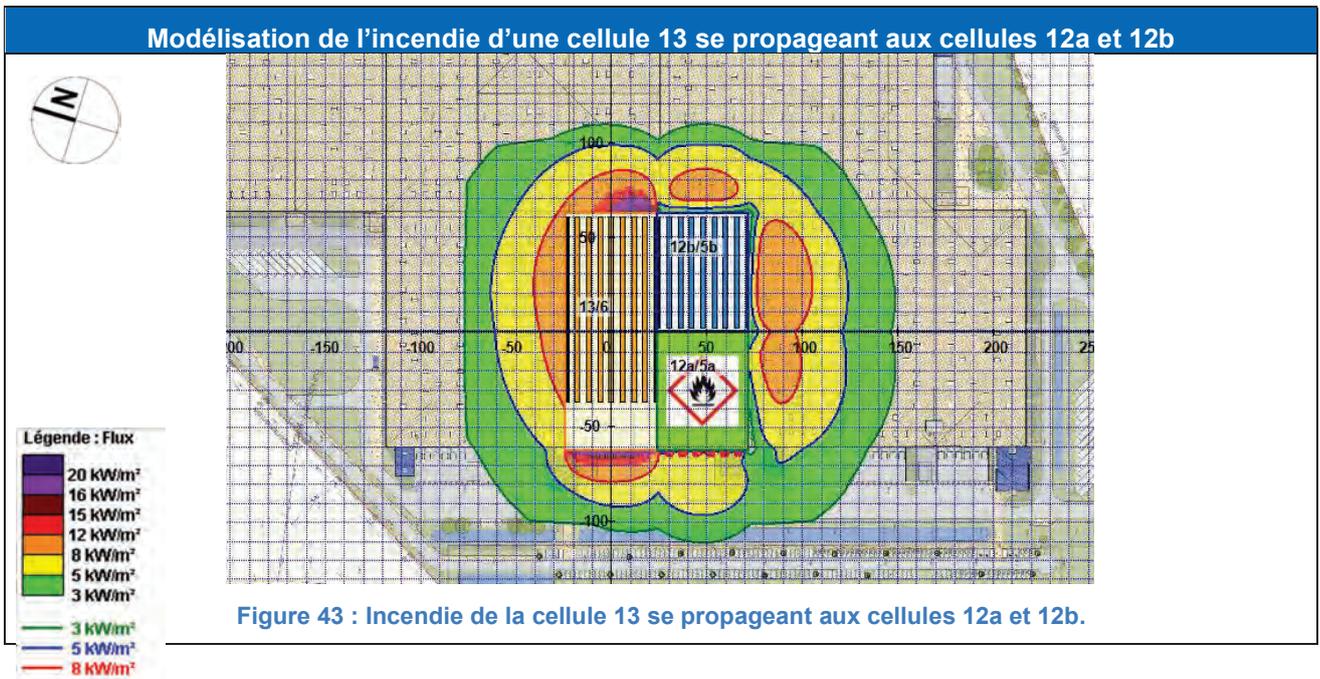
Modélisation de l'incendie d'une cellule 13 se propageant aux cellules 12a et 12b

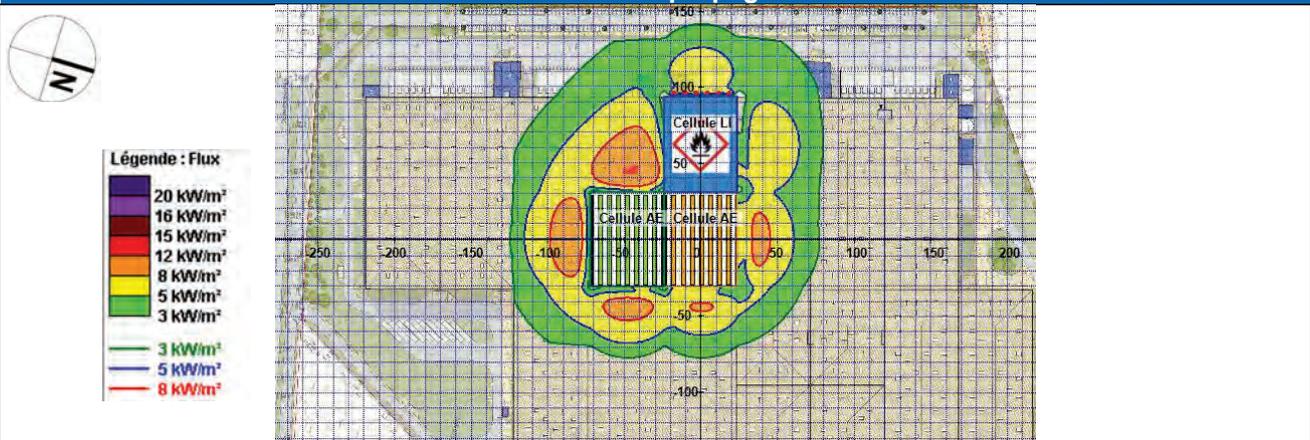
Modélisation de l'incendie d'une cellule AE se propageant à une cellule AE et une cellule LI

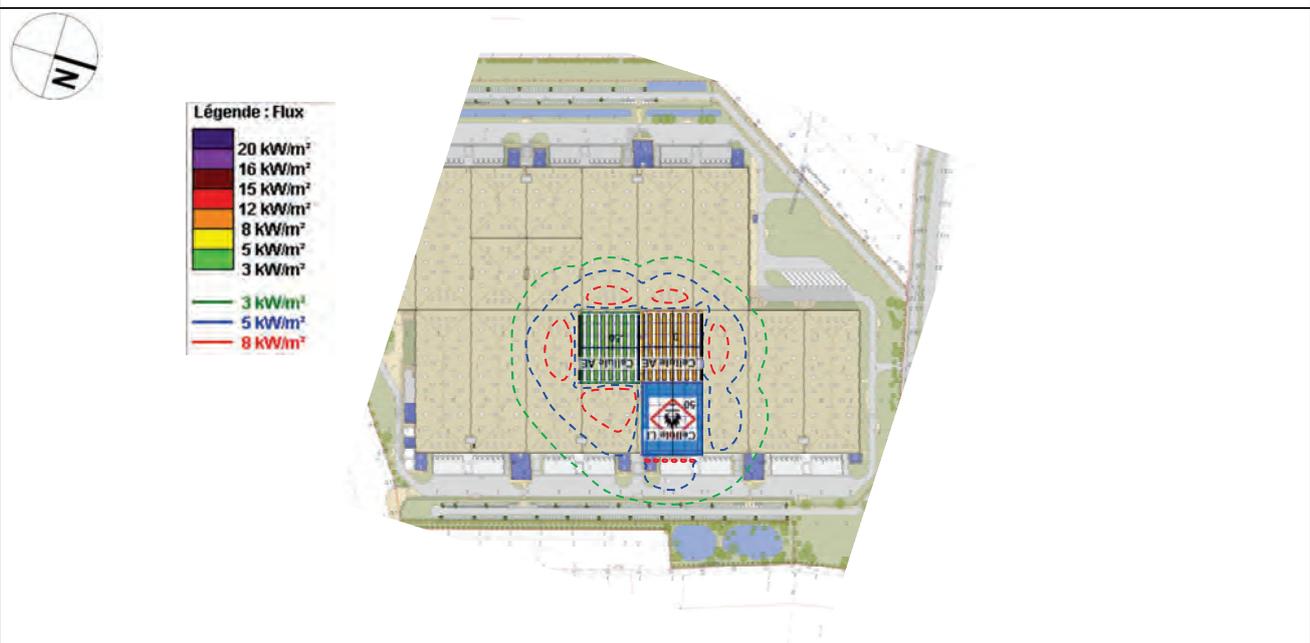
Figure 46 : Incendie de la cellule 5 b se propageant aux cellule 5a et 4b.

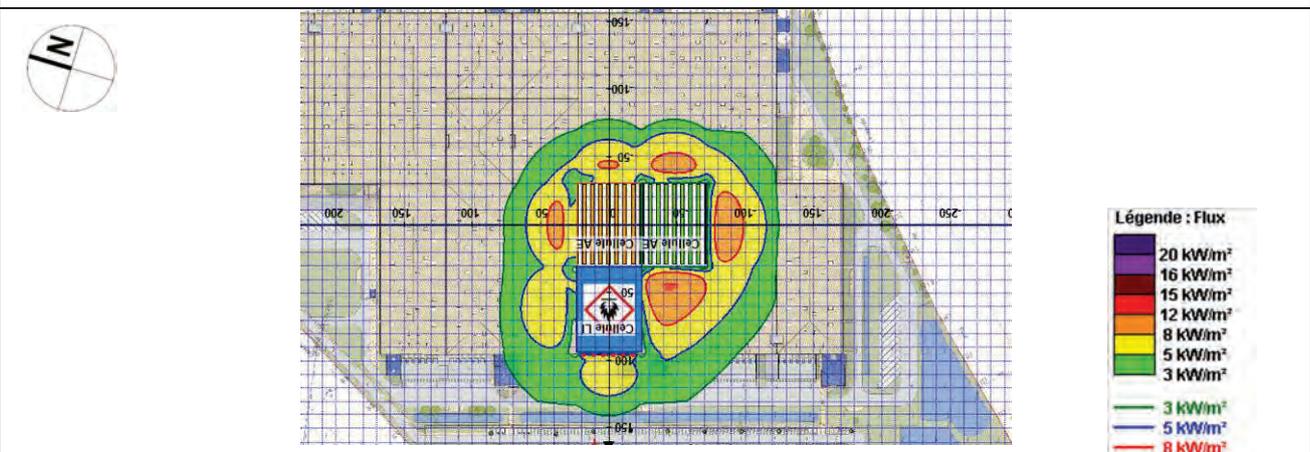
Figure 47 : Incendie de la cellule 4b se propageant aux cellule 5b et 4a.

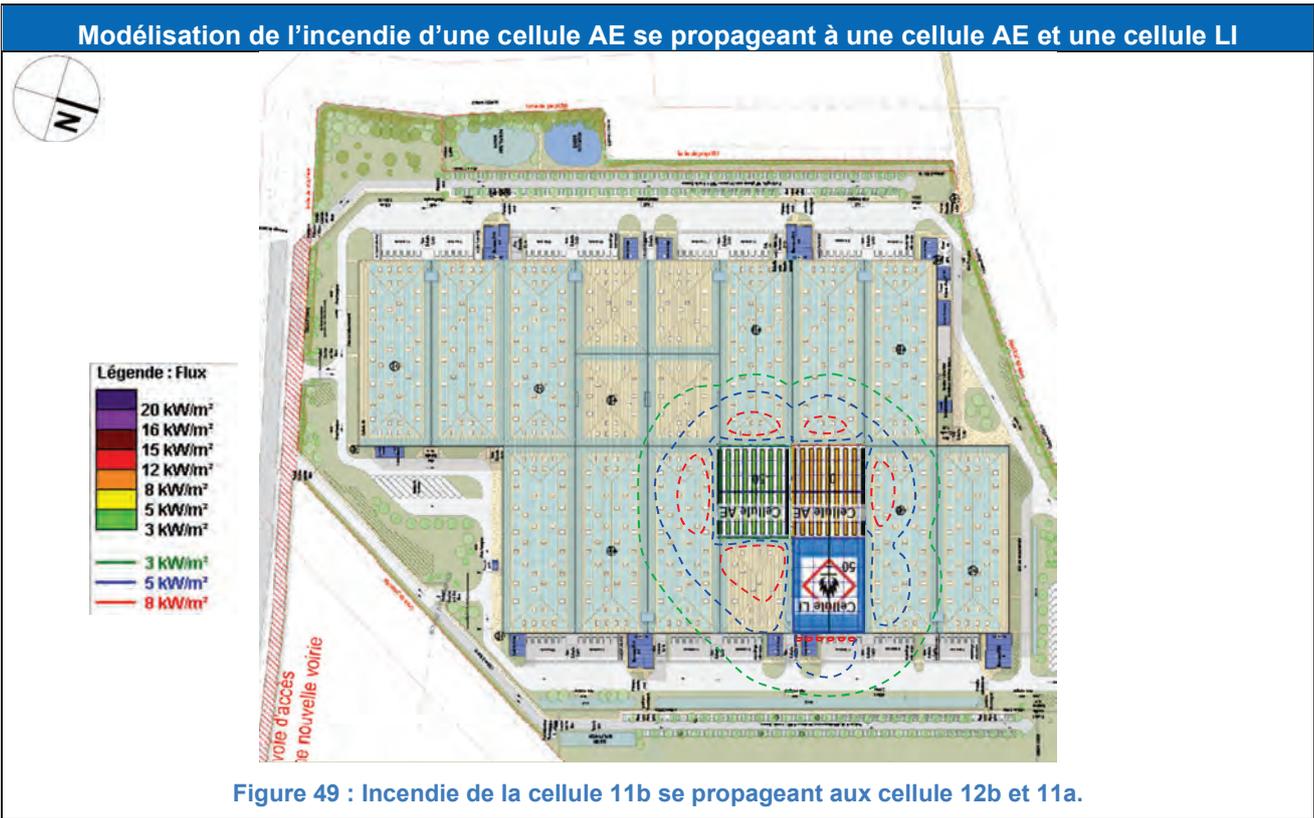
Modélisation de l'incendie d'une cellule AE se propageant à une cellule AE et une cellule LI

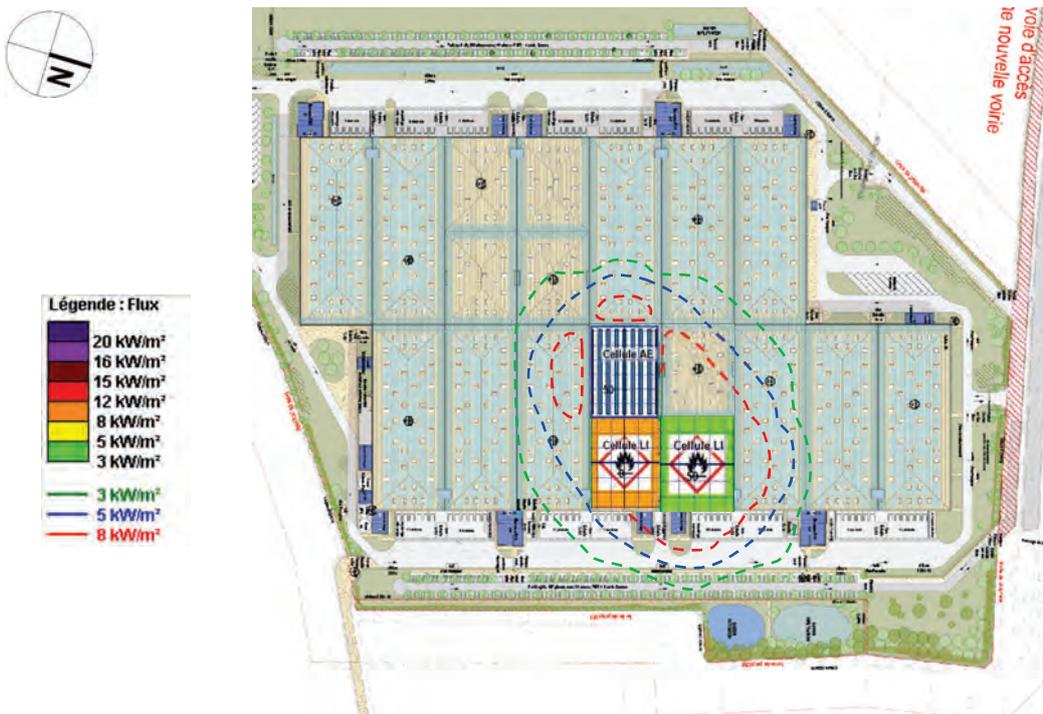
Modélisation de l'incendie d'une cellule LI se propageant à une cellule AE et une cellule LI

Figure 50 : Incendie de la cellule 5a se propageant aux cellule 5b et 4a.

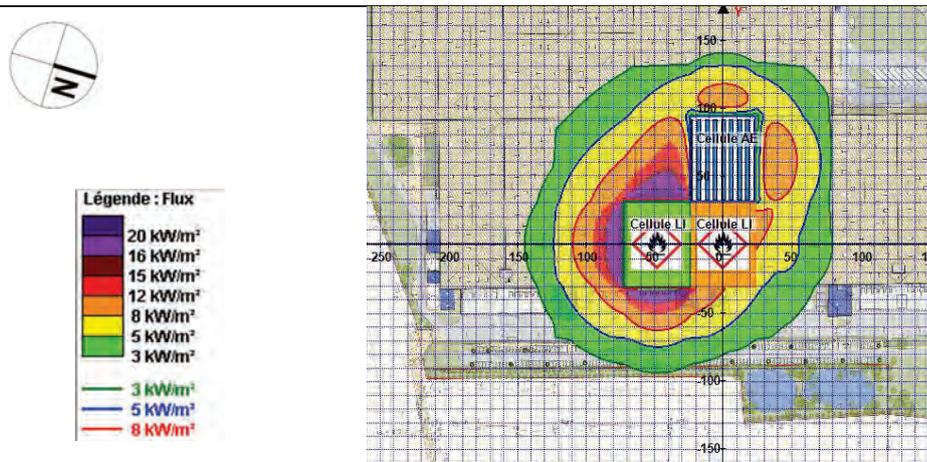
Figure 51 : Incendie de la cellule 4a se propageant aux cellule 4b et 5a.

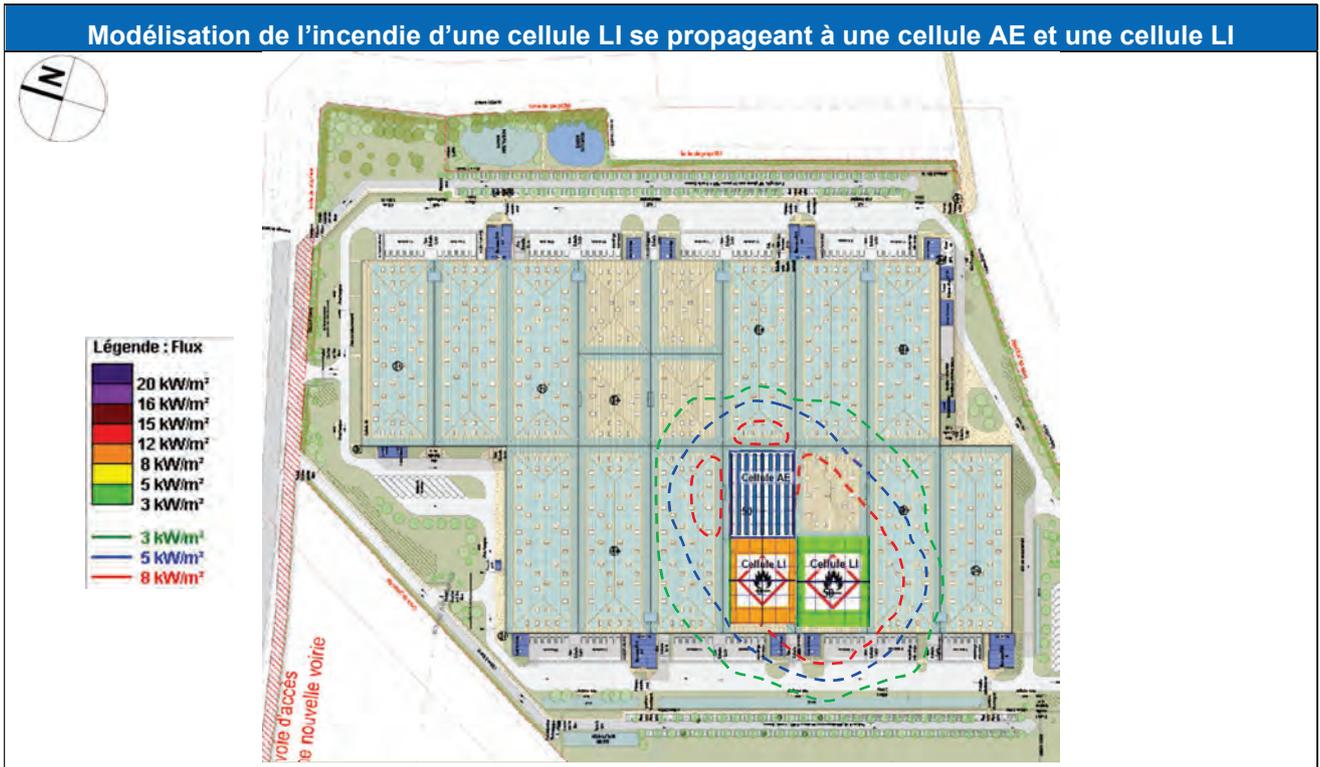
Modélisation de l'incendie d'une cellule LI se propageant à une cellule AE et une cellule LI

Figure 52 : Incendie de la cellule 12a se propageant aux cellule 12b et 11a.

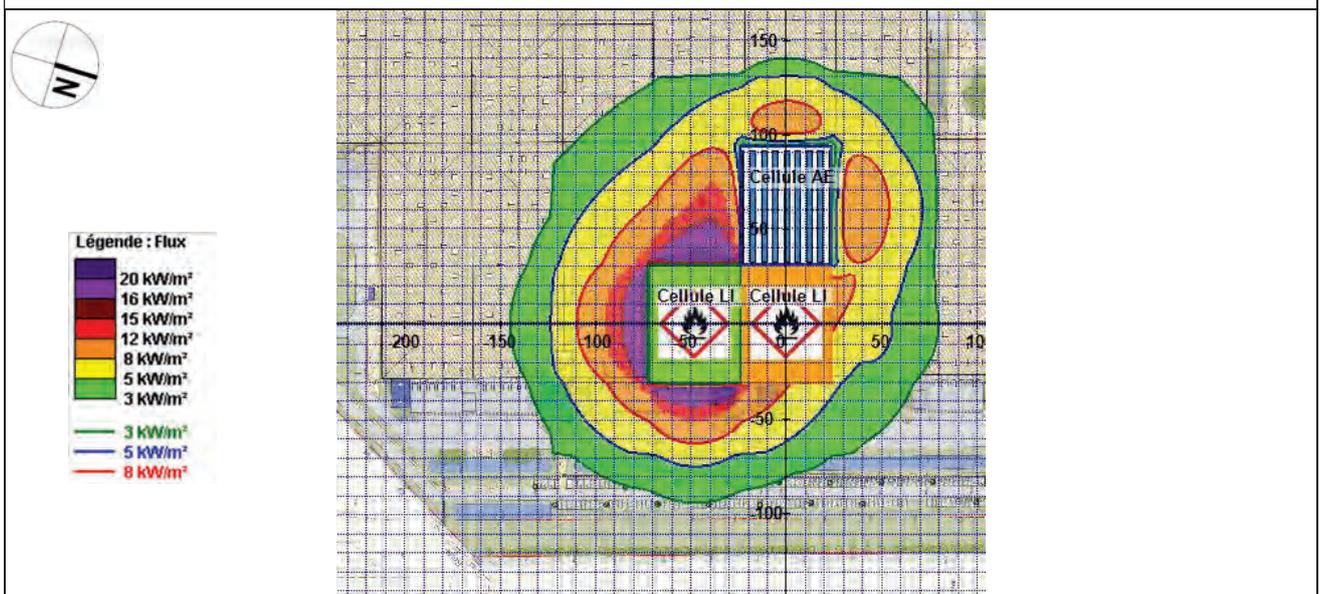
Figure 53 : Incendie de la cellule 11a se propageant aux cellule 12a et 11b.

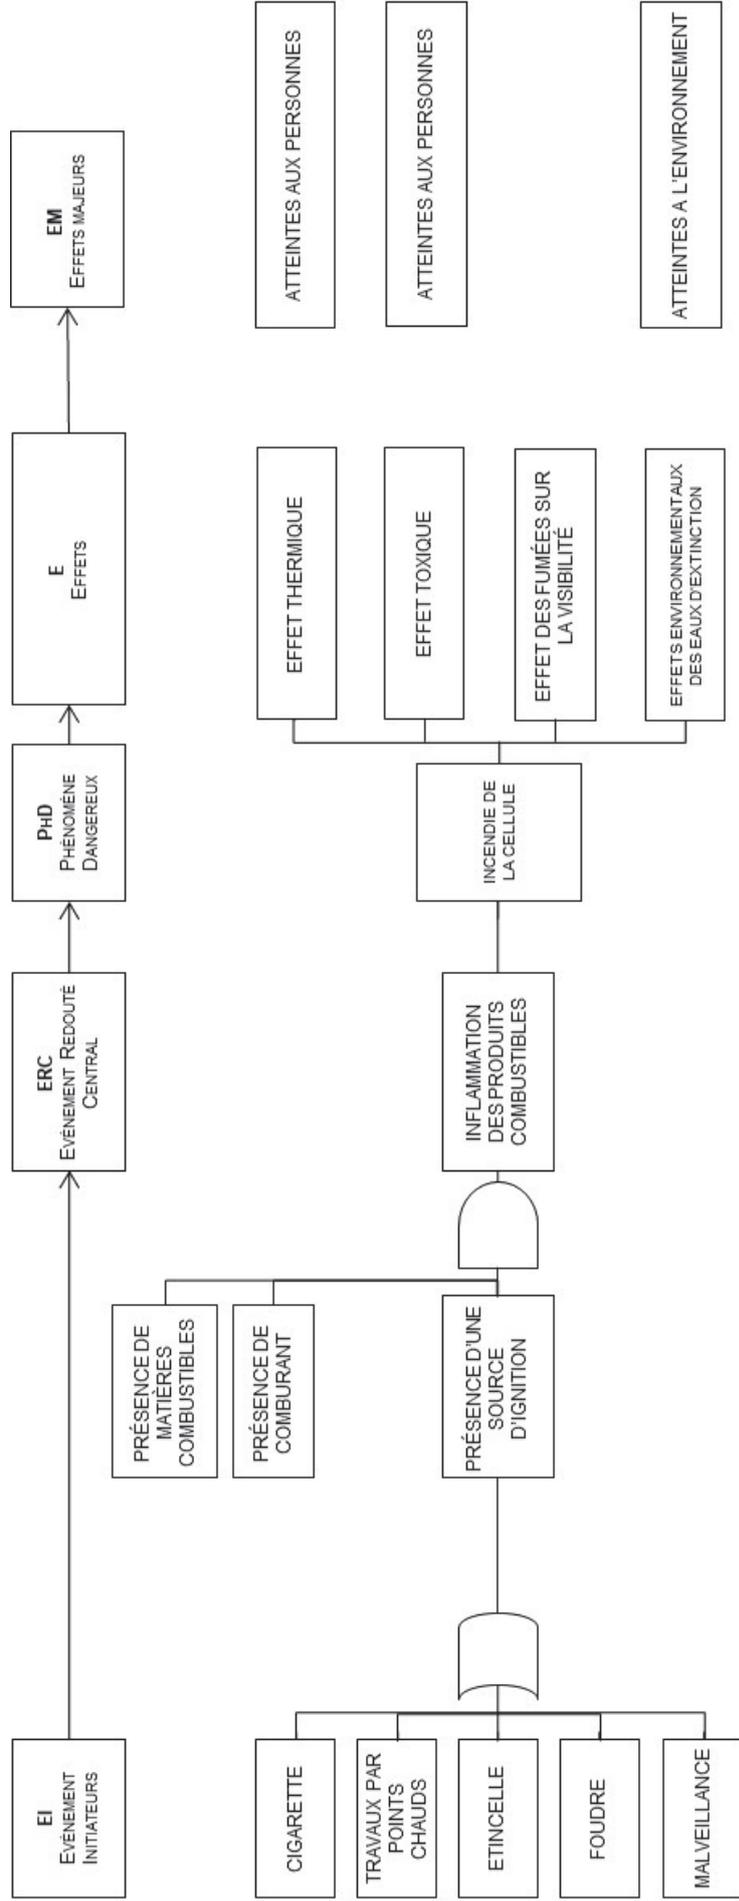
Lorsque plusieurs événements initiateurs peuvent être à l'origine de l'Evènement Central Redouté, on retiendra l'occurrence la plus élevée (Porte OU reliant les événements initiateurs et l'évènement central redouté).

Tableau 27 : Nœud papillon de l'incendie d'une cellule.

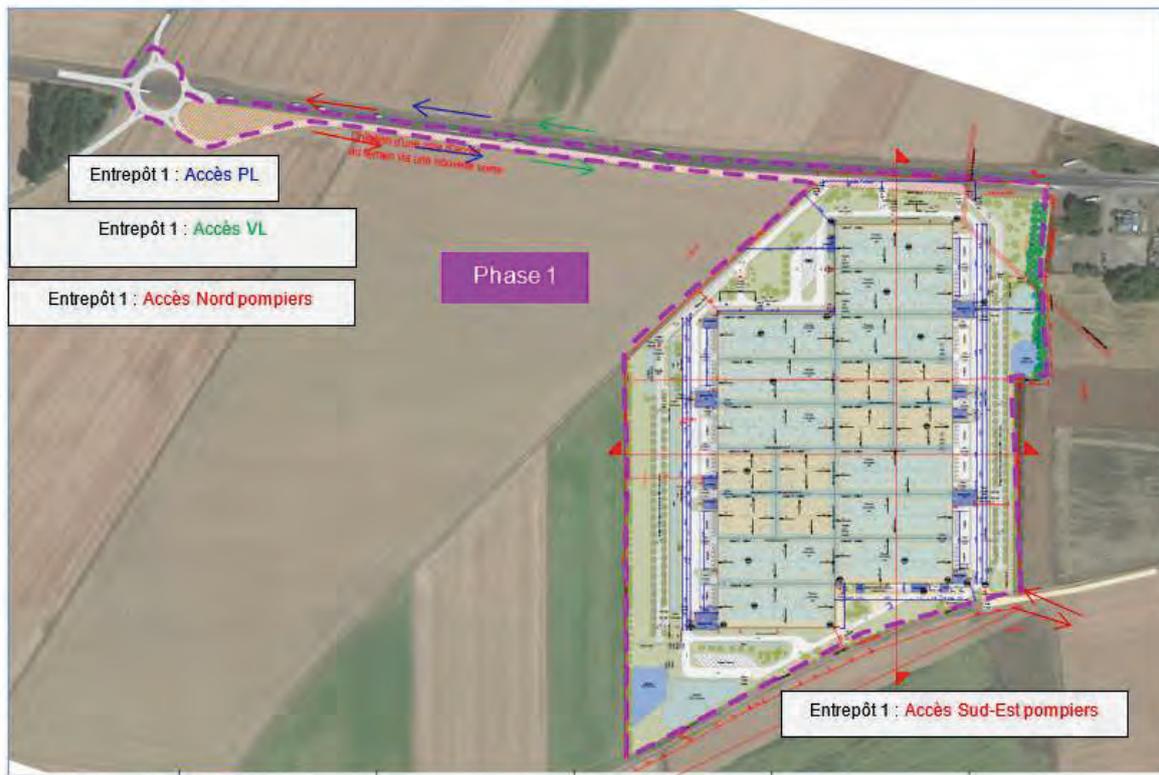
Figure 54 : Plan de la phase 1.

Phase	Description
Phase 1	<ul style="list-style-type: none"> - Construction de l'entrepôt 1 composé de 19 cellules - Construction des locaux techniques et bureaux attenants - Aménagement des voiries, stationnement, bassins et espaces verts liés à l'entrepôt 1 ; - Création d'un giratoire RD910/RD122 à l'entrée du site au Nord. Cette partie sera gérée par le département ; - Aménagement d'une voirie depuis le giratoire jusqu'à l'entrepôt 1 ; - Aménagement d'un accès pompier au Sud-Est.
Phase 2	<ul style="list-style-type: none"> - Construction de deux cellules supplémentaires à l'entrepôt 1 et d'un parking VL supplémentaire, déplacement du bassin étanche en limite de propriété Nord, extension du bassin d'infiltration le long du nouveau parking VL ; - Construction de l'entrepôt 2 et de ses locaux techniques & bureaux attenants - Aménagement des voiries, stationnement, bassins et espaces verts liés à l'entrepôt 2 ; - Extension de la voirie Ouest qui constituera la voirie commune desservant les 2 entrepôts ; Cette partie sera rétrocédée à ASL (Association Syndicale Libre)

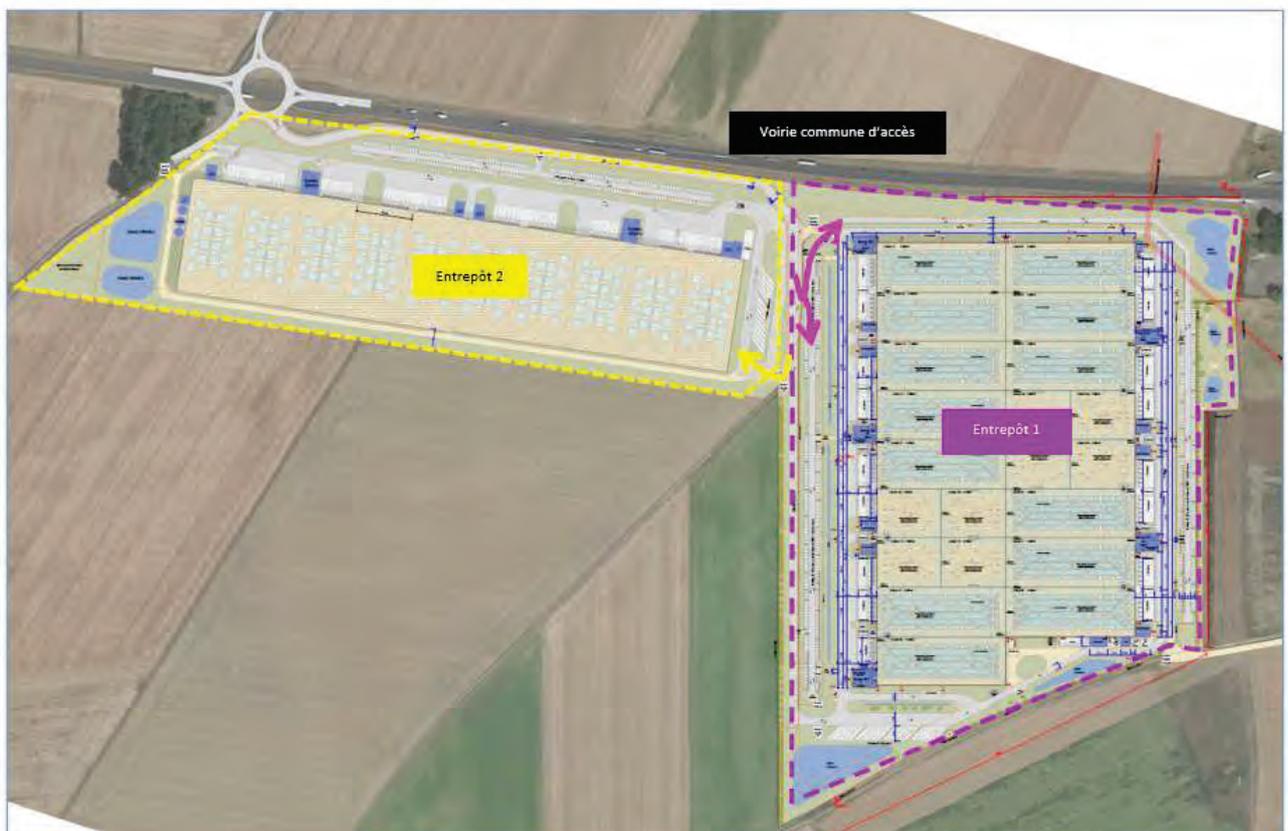
Figure 55 : Plan de la phase 2.

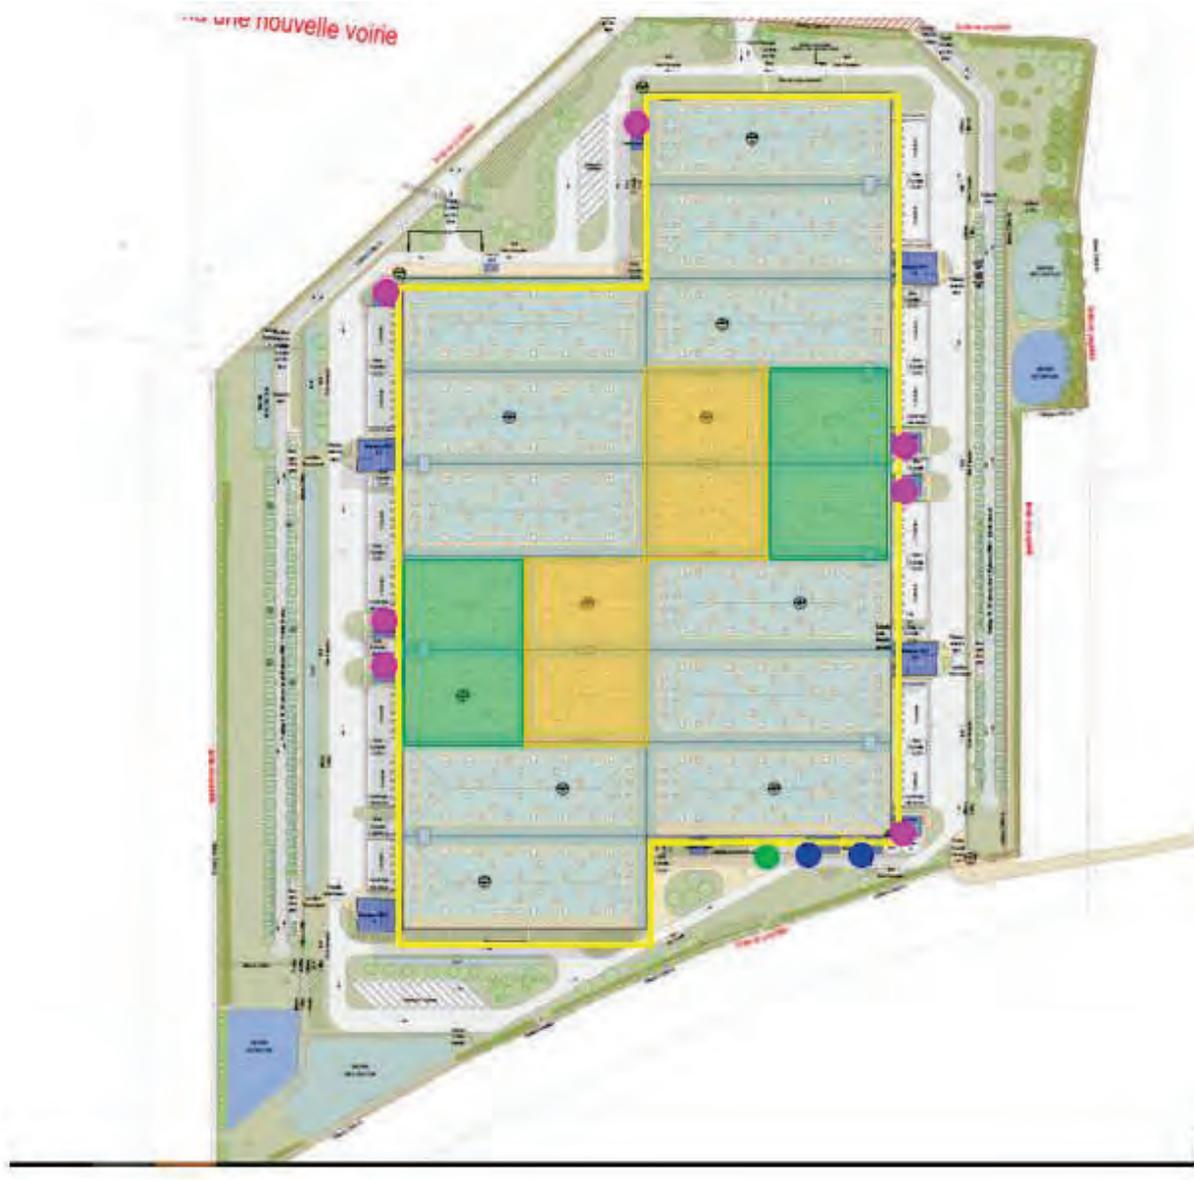
Figure 56 : Localisation des ICPE sur le projet

- **Rubrique 4330** relative aux liquides inflammables ;
- **Rubrique 4320 et 4321**, relatives au stockage d'aérosols ;
- **Rubrique 2925**, relative aux ateliers de charge d'accumulateurs.
- **Rubrique 1185**, relative aux fluides frigorigènes à effet de serre dans les pompes à chaleur.

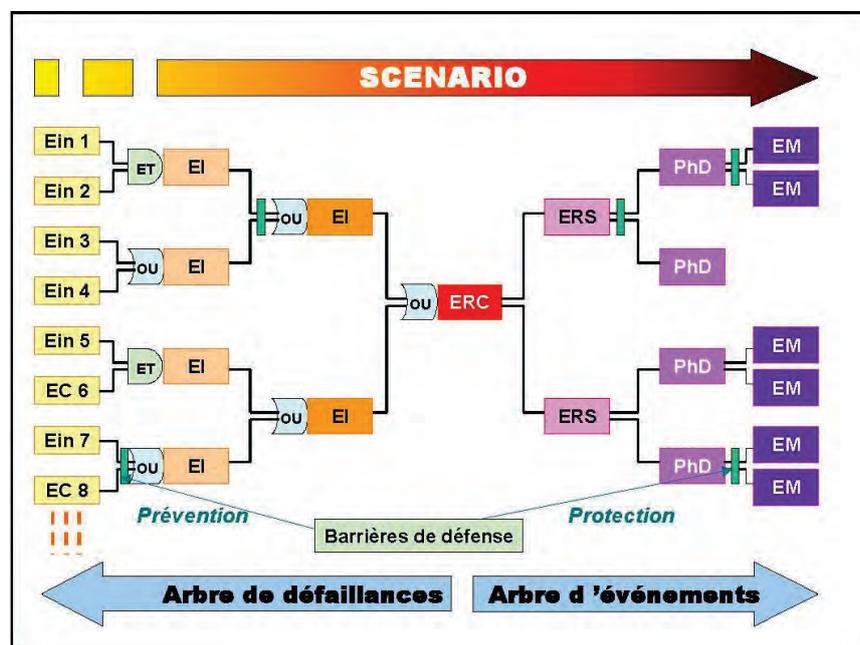
Pour rappel, le nœud papillon ci-dessous permet de visualiser les fonctions des barrières :

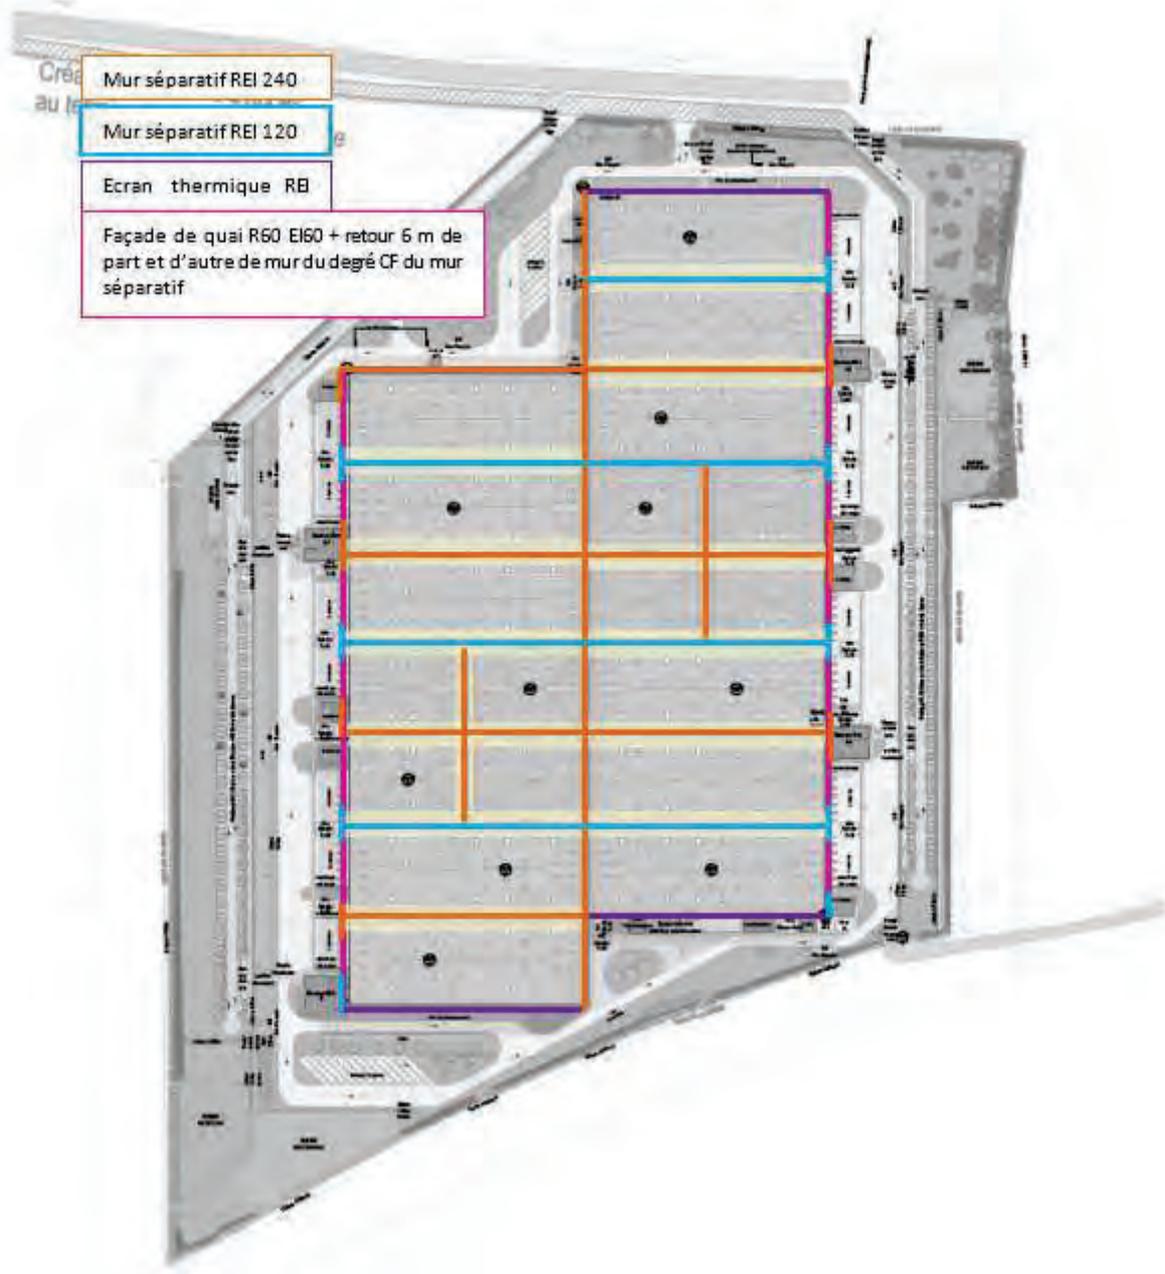
- Les locaux de charge des batteries des chariots seront séparés des cellules de stockage par une paroi REI 120 arasée sous toiture de l'entrepôt et une porte EI 120-c (porte coupe-feu de degré 2 heures, munies d'un dispositif de fermeture automatique);
- Les autres locaux techniques, seront isolés de l'entrepôt par des murs REI 120 et un plafond REI120.

Figure 58 : Plan de repérage des murs coupe-feu sur le bâtiment.

Figure 58 : Plan de repérage des murs coupe-feu sur le bâtiment.....	206

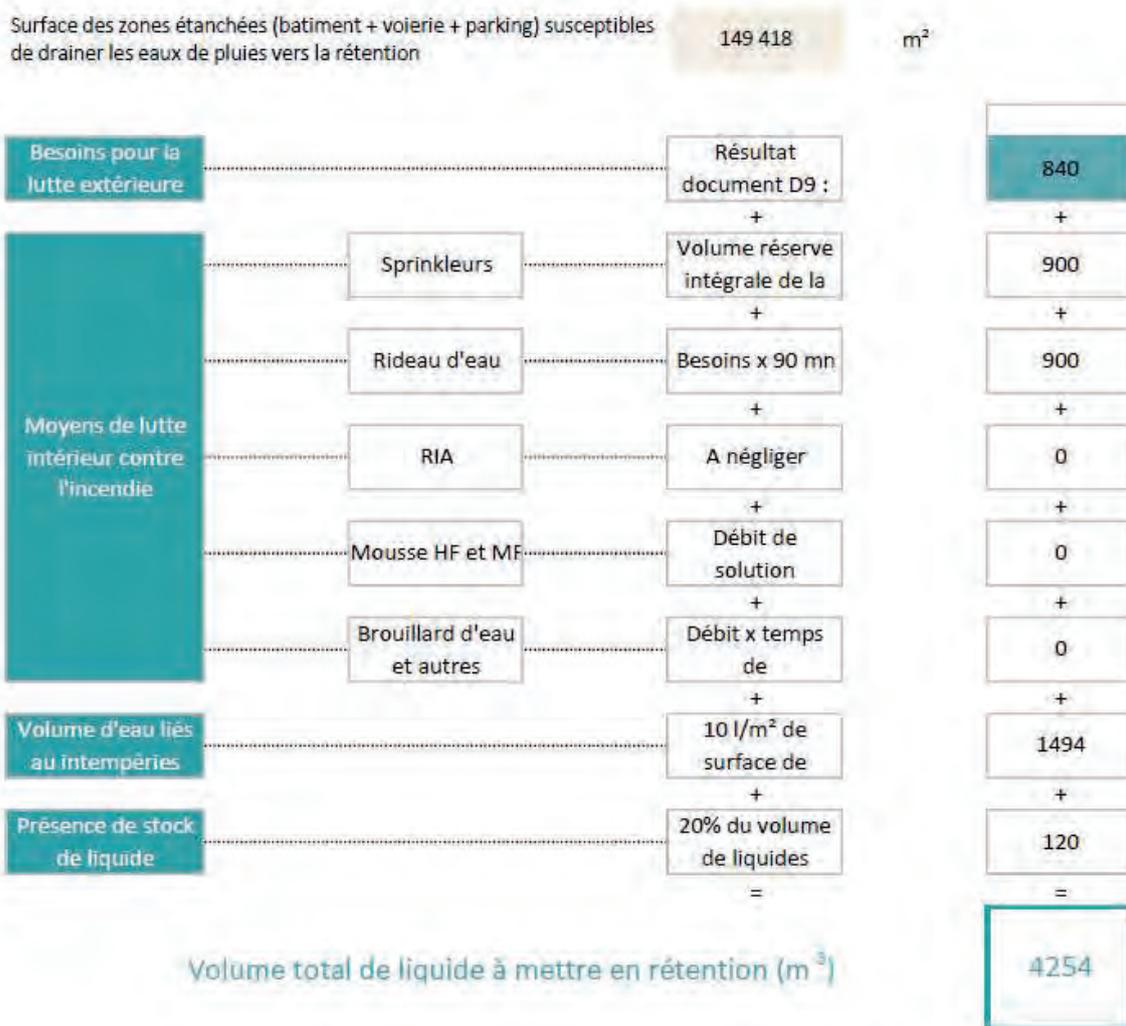
Dimensionnement des rétentions des eaux d'extinction (D9A)

Tableau 33 : Calcul D9a.

Sur la base des hypothèses prises, le volume d'eau potentiellement polluée lié à l'extinction de l'incendie de la plus grande cellule est estimé à 4 254 m³
