ACCIDENTS

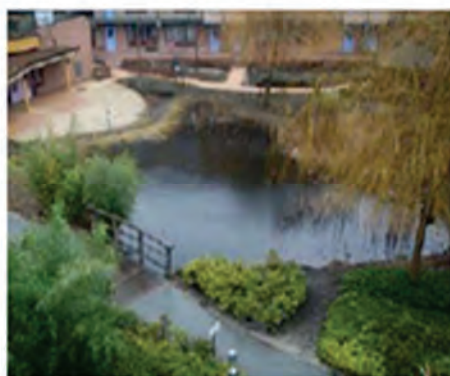
Figure 44 : Marre d'infiltration (Rombaut, 2010)

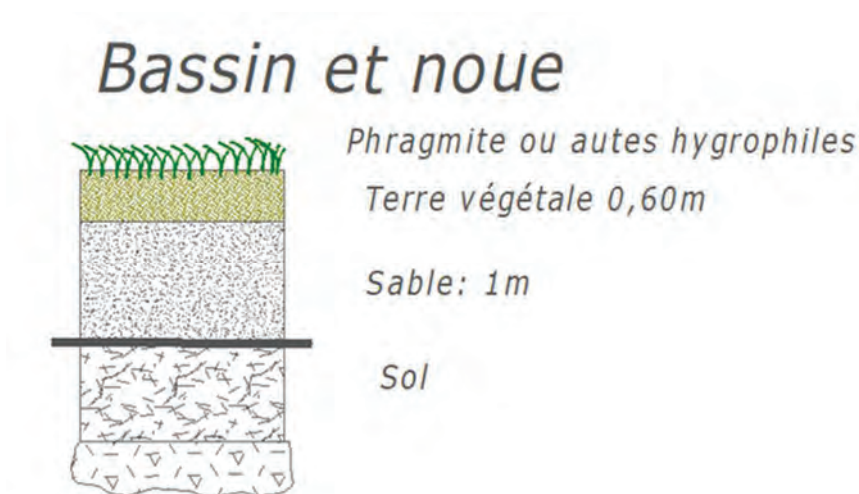
Les ouvrages ont été aussi conçus afin d'optimiser les traitements et l'abaissement de la charge résiduelle des flux et de faciliter le transfert vertical des flux.

Il est donc prévu de mettre en œuvre la structure suivante de filtration qui aura un effet sur l'aspect qualitatif.

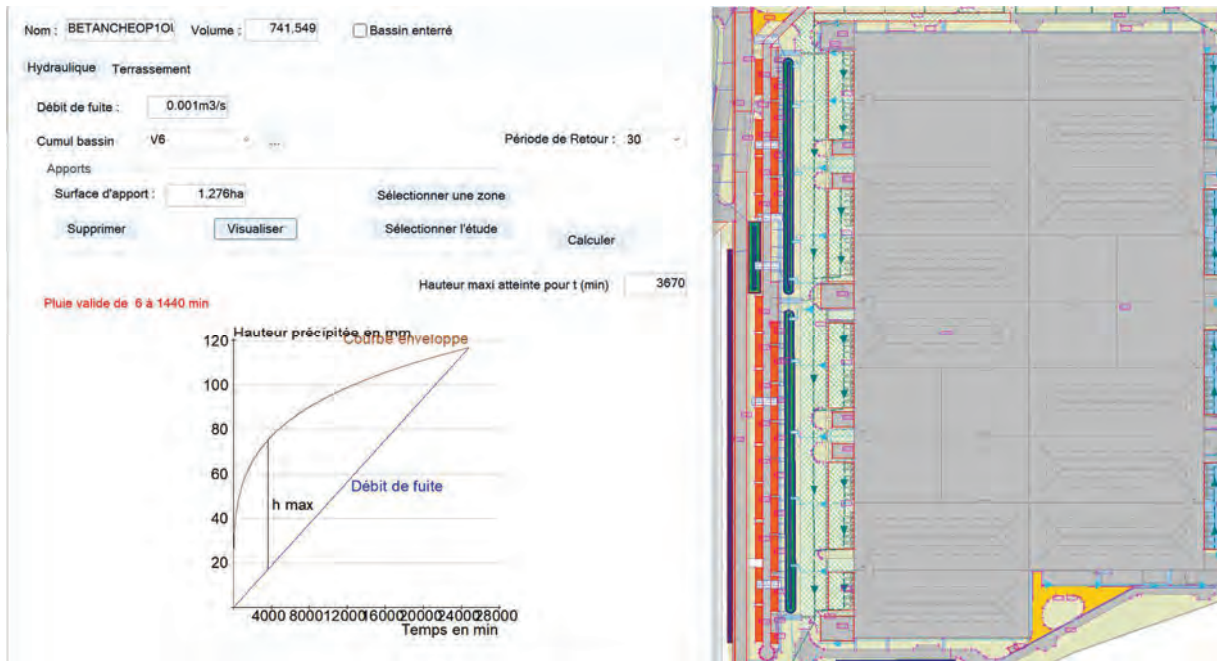
Coefficient moyen de ruissellement du bassin étanche ouest

Les surfaces prises en compte se retrouvent sur l'infographie précédente en surbrillance verte. Le coefficient moyen de sous bassin versant est de **C=0,83**

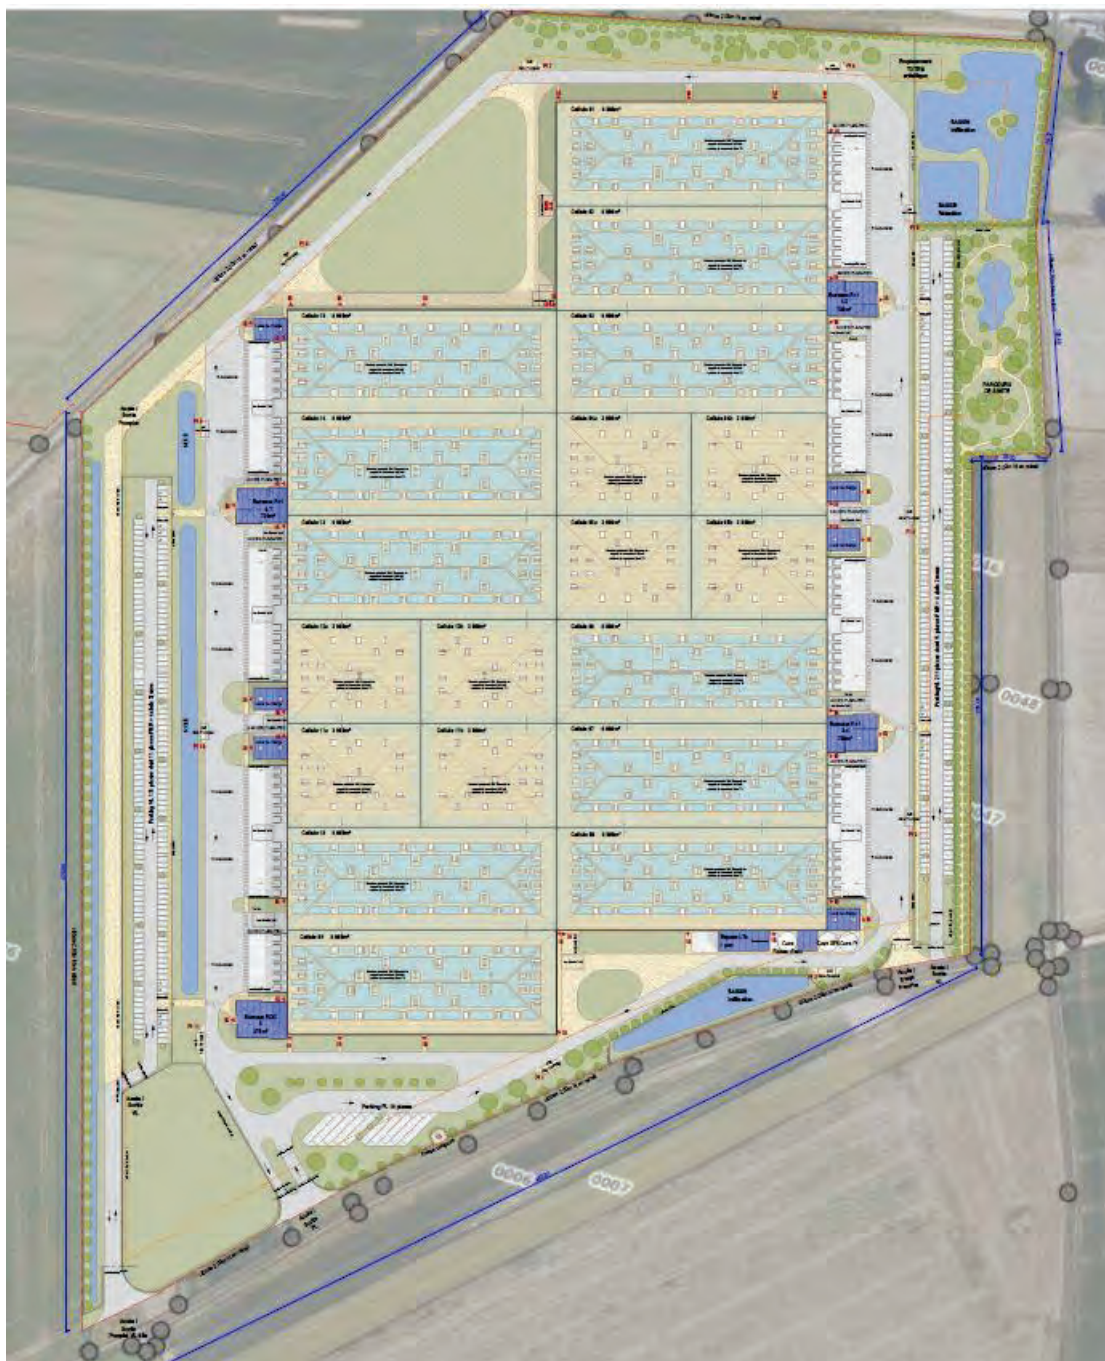
Figure 1 : Plan de masse de l'entrepôt

Le plan de masse de l'entrepôt est reporté figure 1 ci-dessous [DR.01].

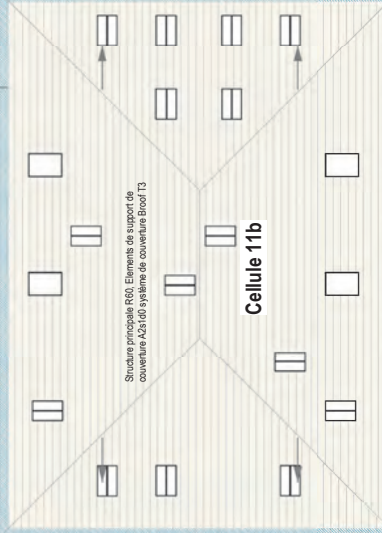
Cellule 11b

Mur REI 240 hauteur 14.2 m dépassant de 1m en toiture
