Etude de dangers des digues de Bonneville, Ayze et St-Pierre-en-Faucigny

Système d'endiguement "Bonneville Ayze"
Arve-RD-BONNE-25.79-ARVE RIVE DROITE

Document A

Intitulé du Projet : Etudes de dangers des digues de Bonneville, Ayze et St-Pierre-en-Faucigny

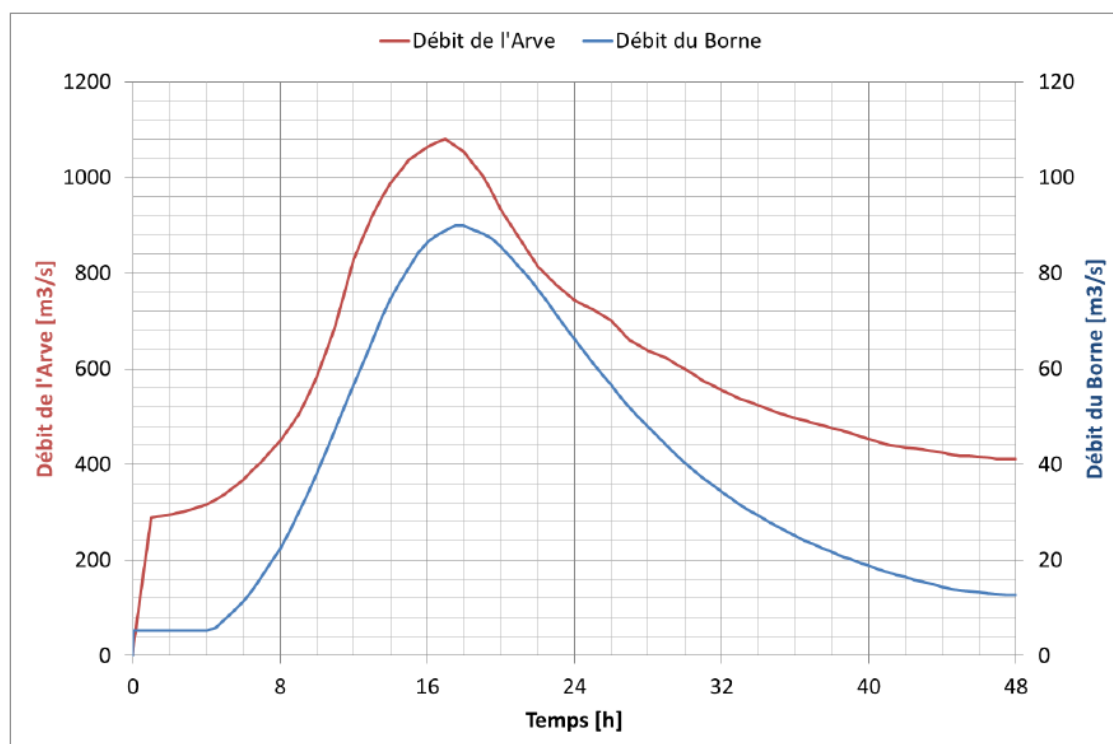
Les graphiques ci-dessous présentent les hydrogrammes des différentes crues caractéristiques étudiées. Les hydrogrammes injectés dans la modélisation sont construits par la méthode des homothéties en fonction des débits de pointe caractéristiques définis dans les études hydrologiques de référence.

Figure 8 : Hydrogrammes de crues relatifs à la crue centennale de l'Arve

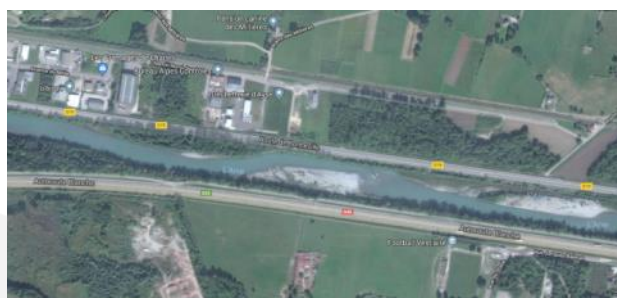
Figure 12 : Divagations du lit de l'Arve - Google Maps

L'ensemble du linéaire alterne banquettes boisées et zones fortement érodées du fait de la divagation du lit de l'Arve (Figure 12). L'ensemble des zones érodées commencent à montrer une géométrie critique avec des phénomènes de sous-cavage importants. La campagne de reconnaissance géophysique réalisée par IMG en 2017 évoque parfaitement cette pathologie (Figure 13).

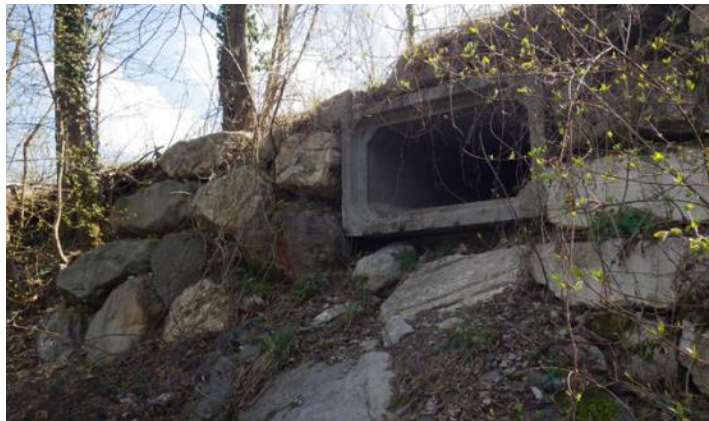
Castorduc

Figure 14 : RD19 : Exemples de conduites traversant l'ouvrage – VTA CNR 2017

Notons la présence de 2 castoruds et d'un passage à faune (extrémité amont du tronçon) sur le linéaire du secteur (Figure 14).

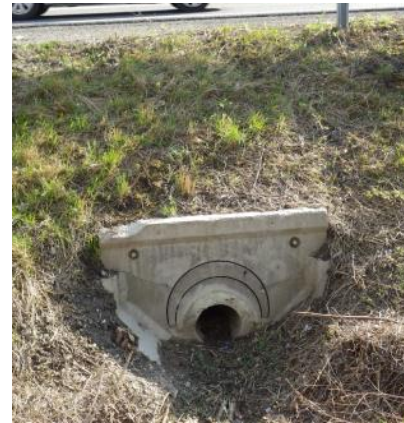
Un exutoire du réseau de drainage

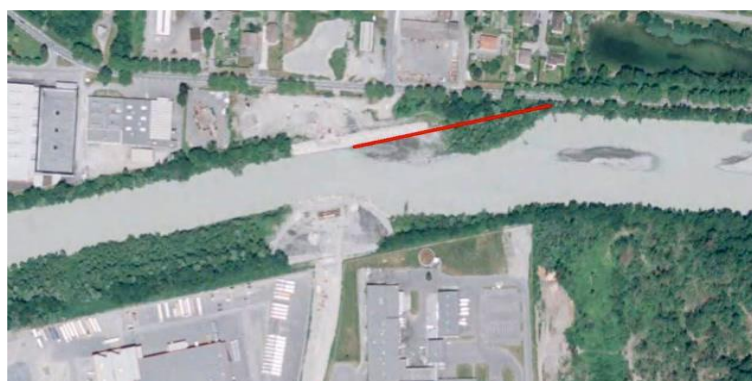
En 2004, la construction du pont de la ZI des Bordets impacte la partie aval de la digue. Les données manquent pour préciser l'impact du chantier sur les ouvrages. La visite de terrain révèle une digue en enrochements libres. Reste à savoir si celle-ci recouvre ou remplace tout ou en partie les digues préexistantes (Figure 15).

Figure 15 : Photo aérienne de la zone du Bouchet T02 durant la période de la construction du pont de la ZI

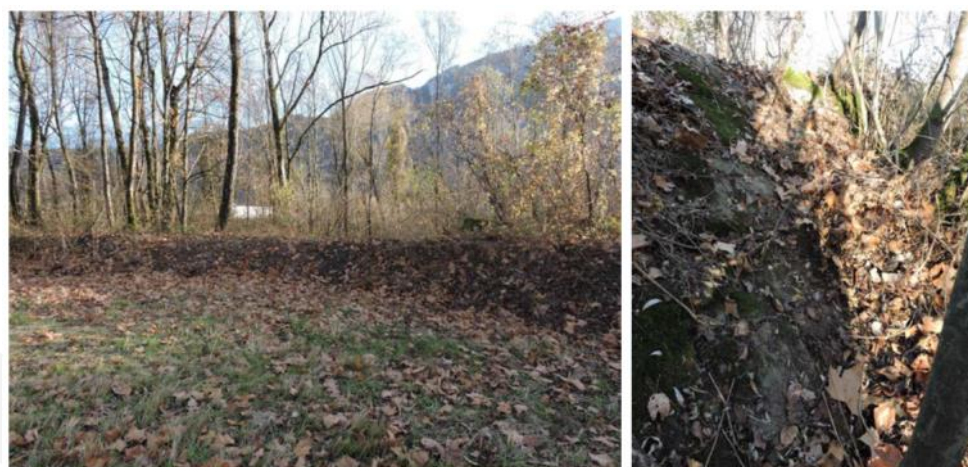
Figure 17 : Photos de la digue du Bouchet T02, partie amont de la vanne Décret

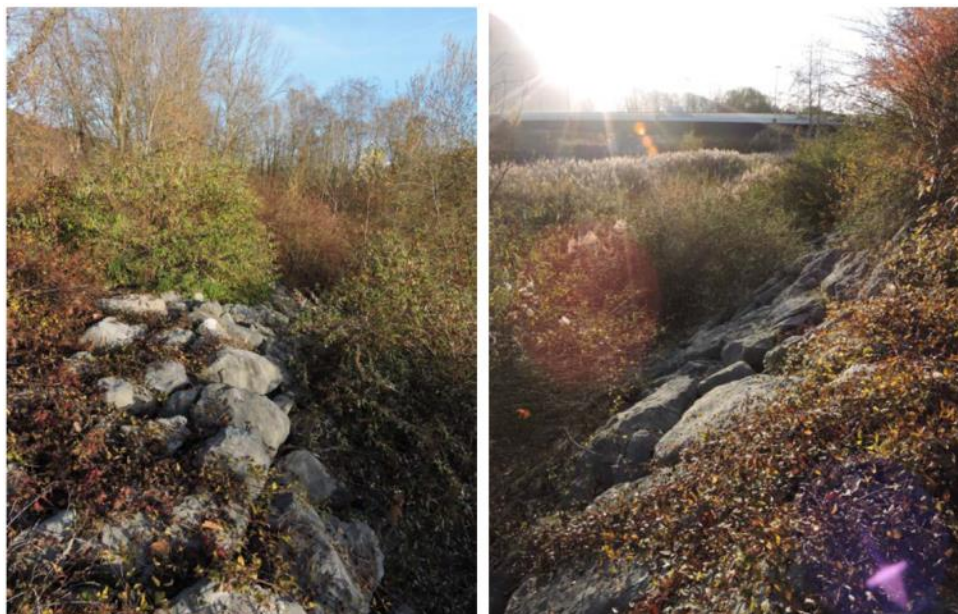
Figure 18 : Photo de la digue du Bouchet T02, partie aval de la vanne Décret

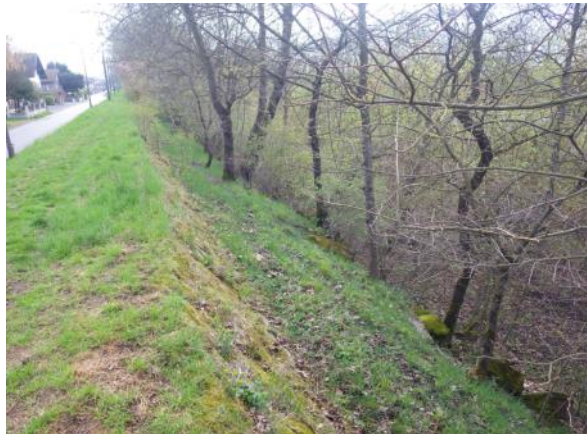
Aujourd'hui, le parement ancien est soit incliné, soit vertical. La risberme peut être marquée ou inexistante. Mais en général, plus on remonte vers l'amont, plus la digue se rétrécit et devient haute. La base du talus perreyé étant séparée du lit par une marche apparue du fait de l'enfoncement de ce dernier

Figure 20 : Bouchet T01 - Profil de digue

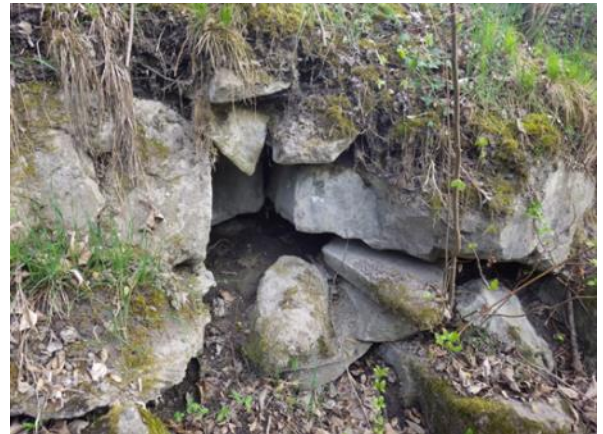
Figure 21 : Bouchet T01 - Phénomène de sous-cavage

Il résulte l'apparition de mini-cavités dont la présence est dommageable à la stabilité de l'ouvrage (Figure 21).

L'ouvrage est largement perché par rapport au lit de l'Arve, du fait de l'enfoncement du lit (incision et érosion longitudinale).

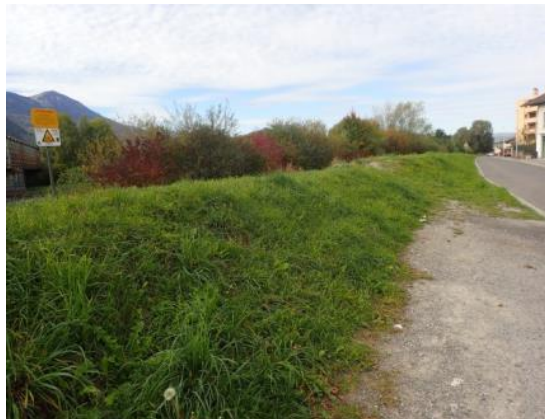
Figure 23 : Digue JB REY – Profil de digue

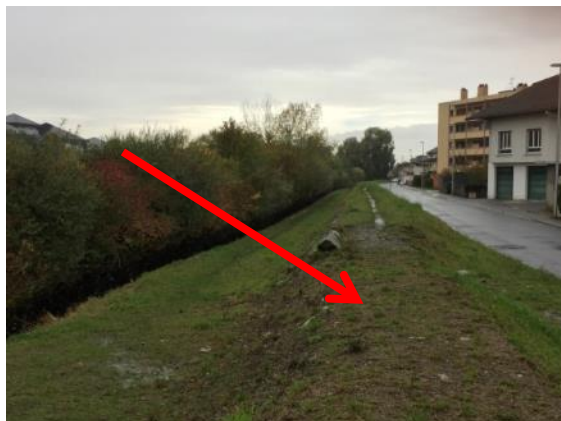
Figure 24 : Digue JB REY - Confortement grossier de la digue

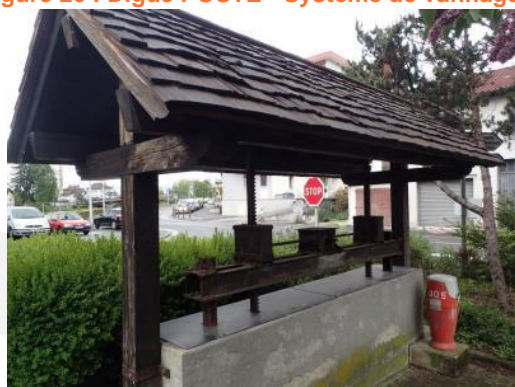
- A noter la présence d'une ancienne vanne, toujours fonctionnelle sur la partie amont à la frontière avec la digue quai Jean Baptiste Rey :

Figure 26 : Digue POSTE - Système de vannage de la Madeleine

Vanne de régulation du ruisseau de la Madeleine

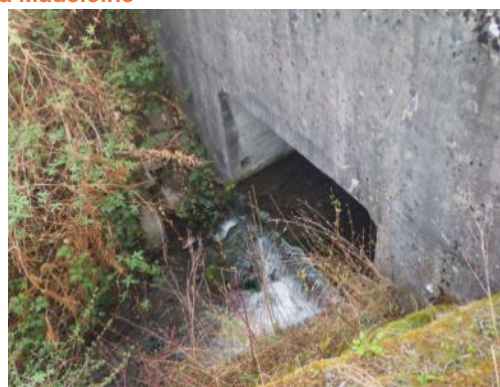
Exutoire du ruisseau de la Madeleine - Arve RD

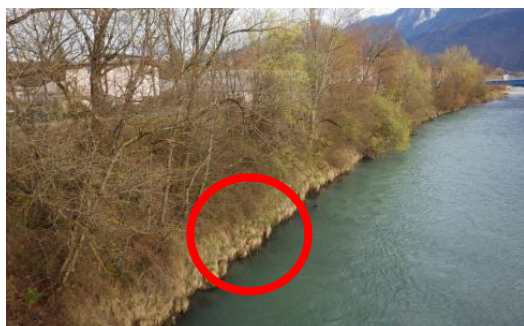
- Présence d'enrochements éparpillés en pied ainsi que d'un glacis perré.
- Présence d'un petit chemin de circulation 7m-8m de large en crête, pouvant servir à la circulation piétonne ou cycliste mais aussi au passage d'engins de petite et moyenne taille.

Figure 27 : Trésor Public T02 - Profil de digue Figure 28 : Trésor Public T02 - Schéma structurel

Aujourd'hui, l'incision de l'Arve a abouti à une très forte érosion du pied de talus amont. Cela a pour effet de changer la géométrie des ouvrages en raidissant fortement le fruit du talus côté rivière. Les enrochements présents pour protéger l'ouvrage contre l'érosion chutent petit à petit dans le cours d'eau. La végétation venant ici jouer le rôle de soutien à la structure en limitant l'érosion externe et le glissement de l'ouvrage. Le secteur du Trésor Public en général est la zone la plus impactée par ce phénomène d'incision couplée à l'érosion externe.

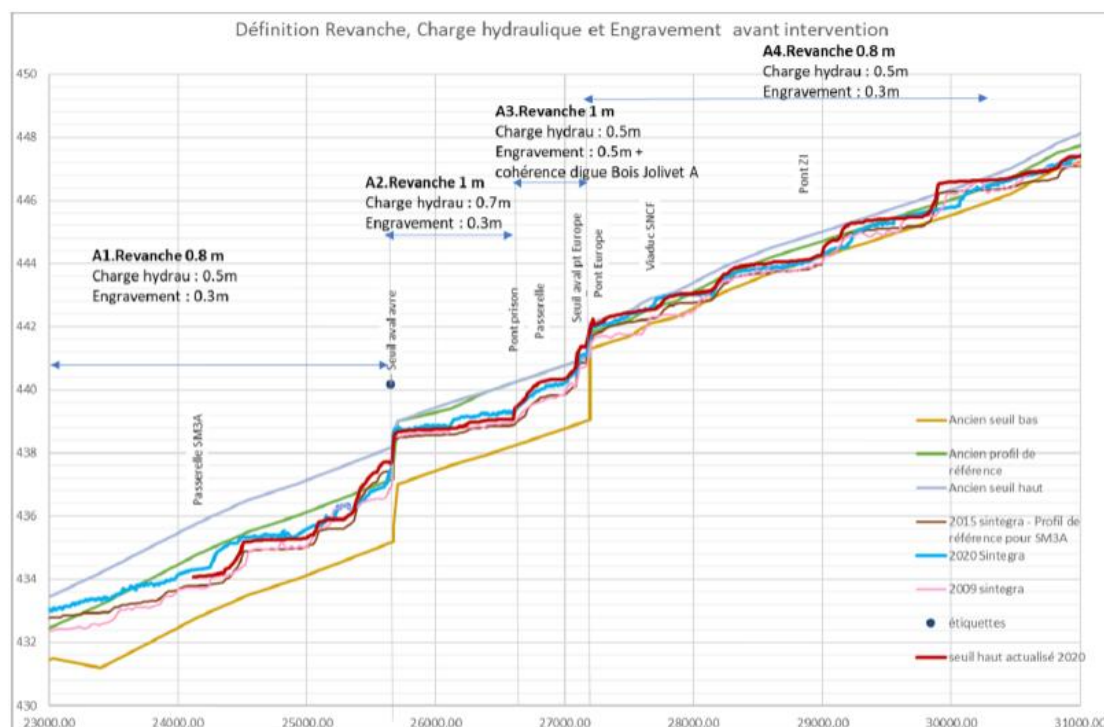
Figure 36 : Profil en long - définition des crêtes de digue

A l'aval du pont de l'Europe : Niveau de la ligne d'eau en crue de projet : $Q_{100} + 1$ m*.

(*) Ou supérieur à ce niveau selon sujétions particulières (cf. AVP).

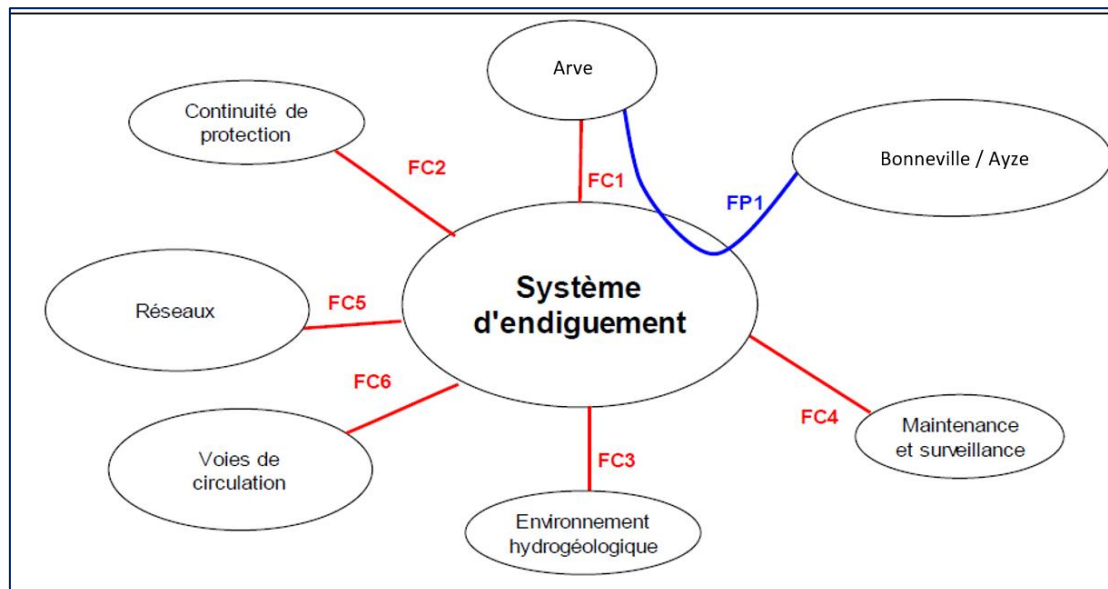
Figure 48 : Analyse fonctionnelle externe

Ont été identifiés les milieux extérieurs suivants :

- Communes de Bonneville / Ayze ;
- L'Arve ;
- Maintenance et surveillance ;
- Environnement hydrogéologique
- Continuité de protection,
- Réseaux,
- Voies de circulation.

- FP1 L'ouvrage constitue la protection de la zone protégée
- FC1 L'ouvrage de protection résiste aux pressions de l'eau
- FC2 L'ouvrage constitue avec les autres systèmes d'endiguement et remblai une continuité dans la protection contre le risque d'inondations
- FC3 L'ouvrage est solidaire de l'environnement hydrogéologique
- FC4 L'ouvrage est maintenu et surveillé
- FC5 Les réseaux présents dans la digue sont connus et surveillés
- FC6 L'ouvrage supporte la circulation routière
