Etude de dangers des digues de Bonneville, Ayze et St-Pierre-en-Faucigny

Système d'endiguement "Bonneville Ayze"

Arve-RD-BONNE-25.79-ARVE RIVE DROITE

Résumé non-technique

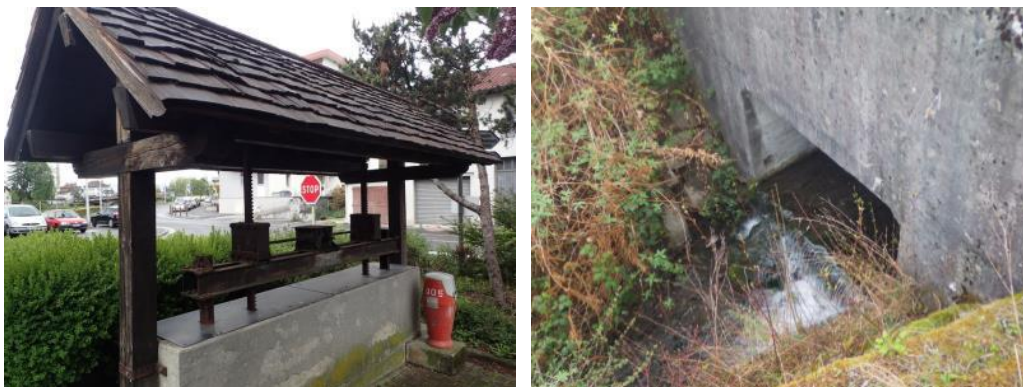
L'exutoire du ruisseau de la Madeleine est présent au niveau du tronçon centre T01 – Poste, en aval direct du pont SNCF.

Figure 9 : Vanne de régulation du ruisseau de la Madeleine, et exutoire en rive droite de l'Arve

La défaillance de cette vanne, pour la **crue centennale** (équivalent au niveau de protection), entraîne des venues d'eau peu dangereuses et très ponctuelles qui n'impactent pas les zones à enjeux.

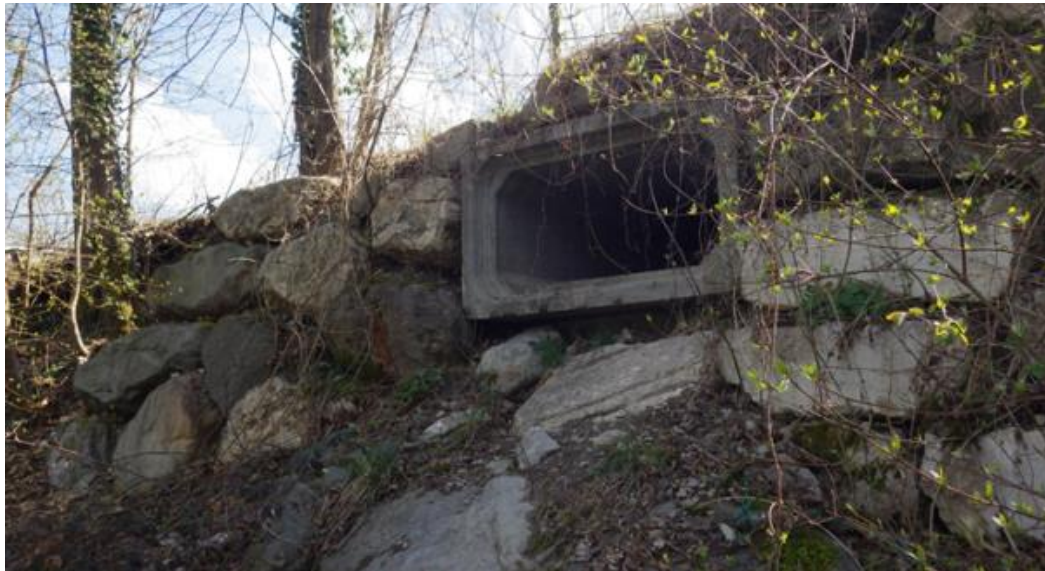
Les castorduc dont nous étudions la défaillance sont situés sur le tronçon de la RD19. Ils sont au nombre de deux et sont équipés de vannes de fermetures (du côté protégé).

Figure 13 : Castorduc traversant l'ouvrage RD19 (VTA CNR 2017)

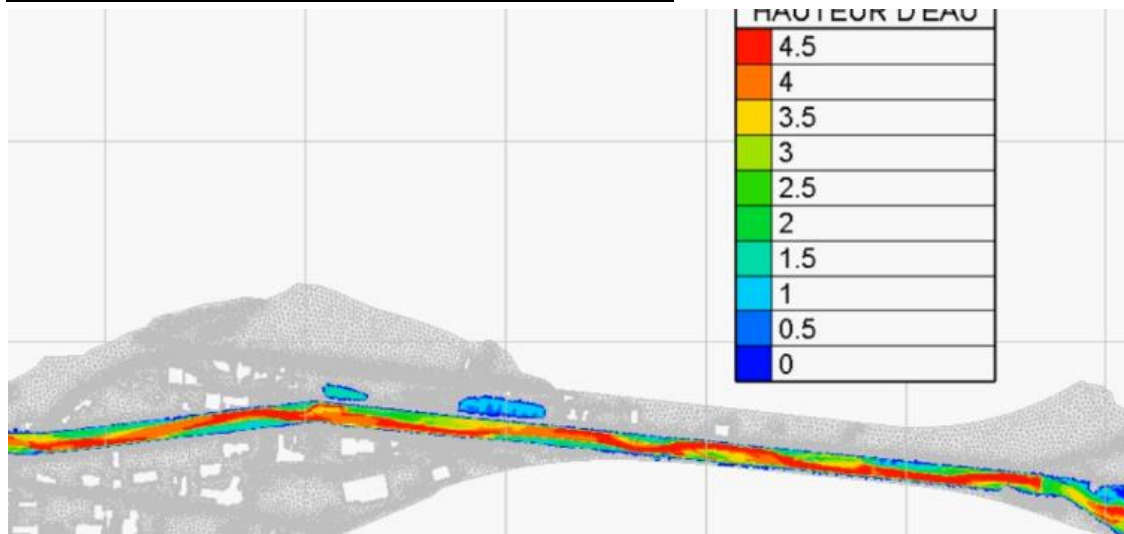
T=0 h : dysfonctionnement de la vanne de régulation

Figure 15 : Hauteurs d'eau dans la zone protégée – SC2.2 - T=0h après la défaillance de la vanne
