Etudes de dangers des digues de Bonneville, Ayze et St-Pierre-en-Faucigny

Système d'endiguement "Bonneville entre Arve et Borne"

Arve-RG-BONNE-26.24-ARVE RIVE GAUCHE ET BORNE RIVE DROITE

Document B

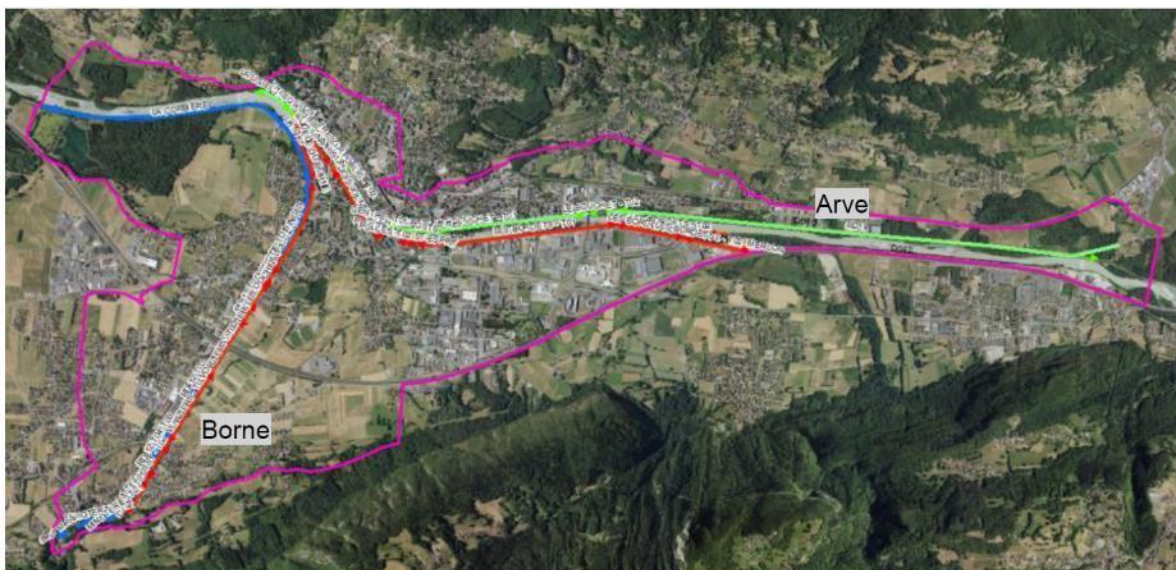
Le modèle représente le Borne du PK4.2 au PK0 jusqu'à sa confluence avec l'Arve, ainsi que l'Arve du PK33.3 au PK24.1.

Figure 11 : Périmètre du modèle hydraulique (rose)

- Les lits mineurs :
 - **Arve : 9.2 km**
 - **Borne : 4.2 km**
- L'ensemble des zones urbaines et naturelles (forêts, plaine, ...) potentiellement inondé par une crue et/ou une rupture d'une digue.

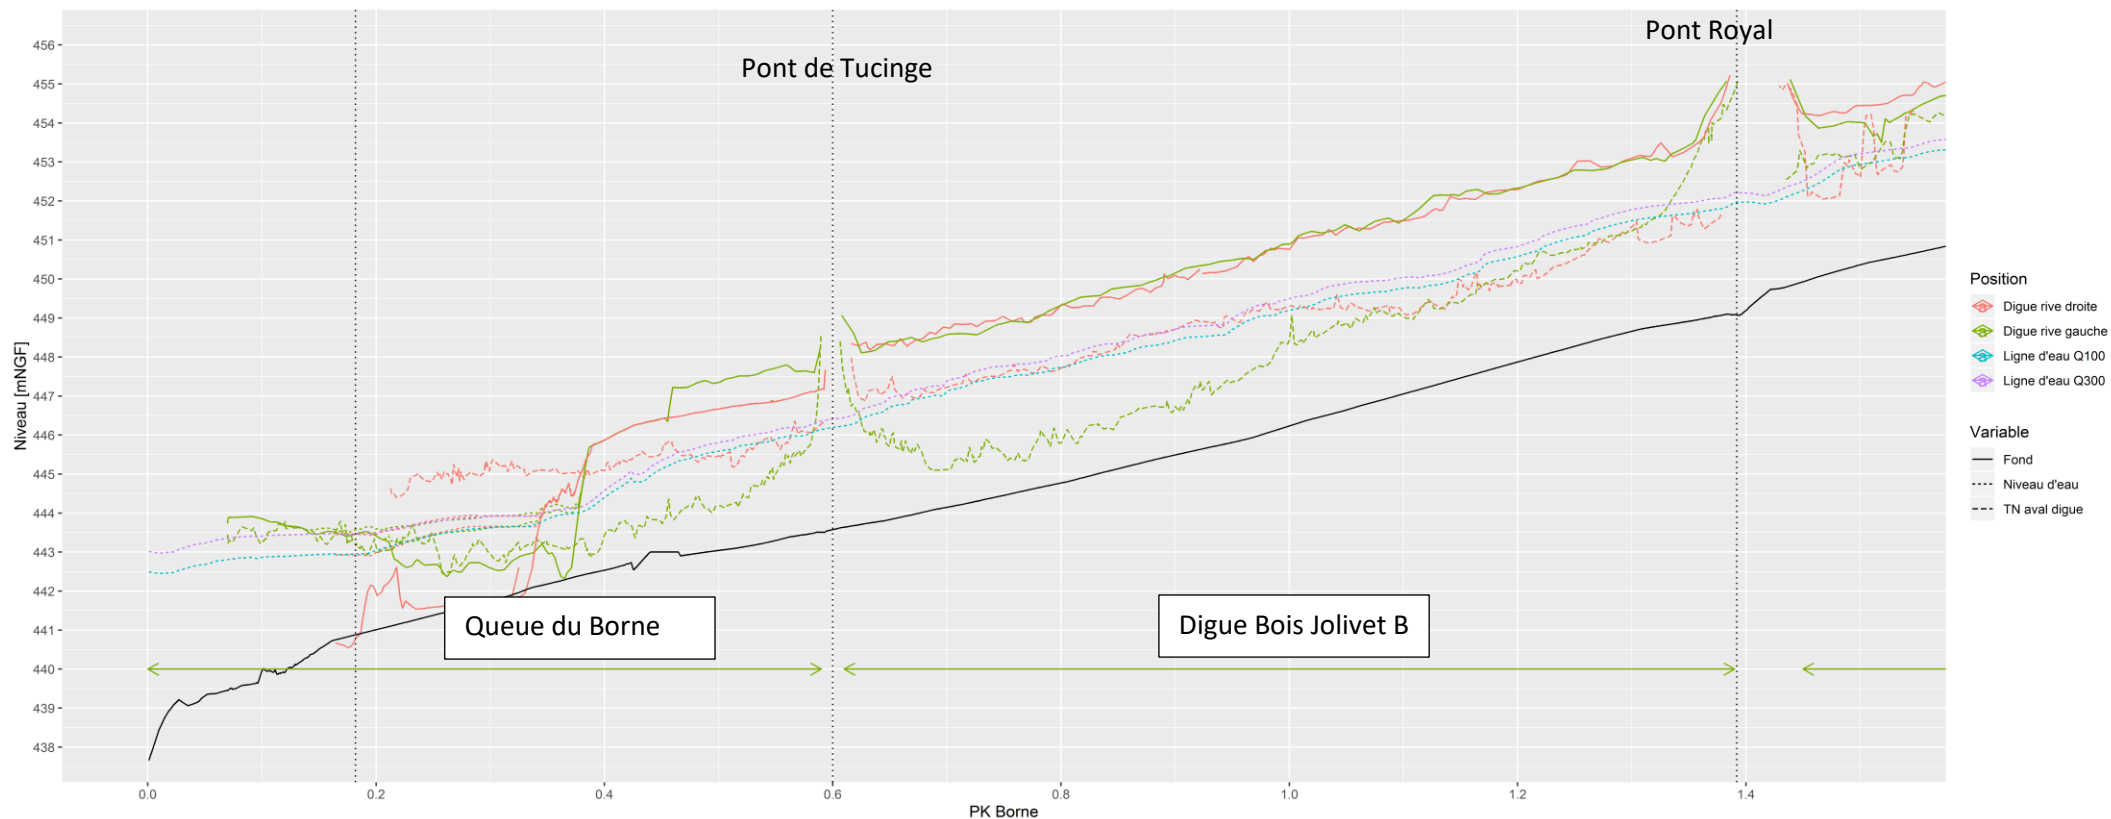
Figure 12 : Profil en long du Borne (Source : CNR) - état actuel

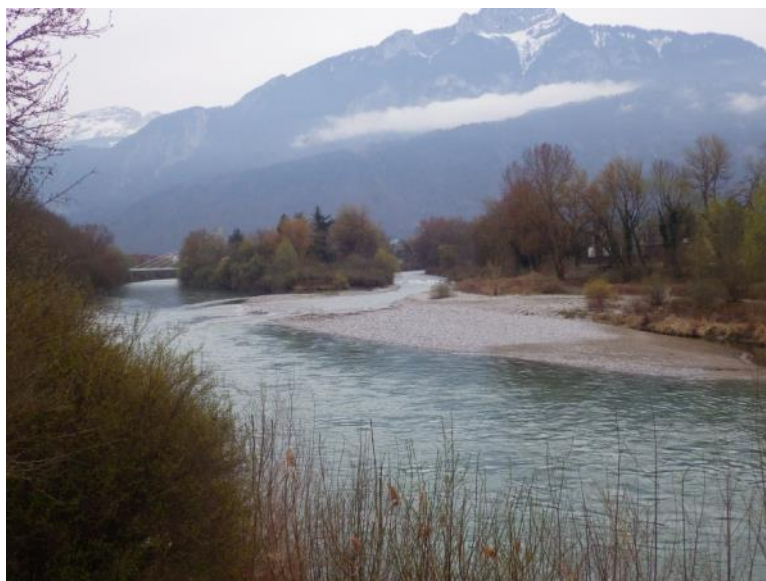
A noter que latéralement, en aval de la confluence Arve borne, la présence du seuil du Borne et la confluence favorise la création d'une zone de dépôt préférentielle qui s'engraisse, à dire d'expert, peu à peu à la vue des photos réalisées durant la VTA de 2017 par CNR.

Figure 22 : Photographie de la confluence Borne/Arve - CNR

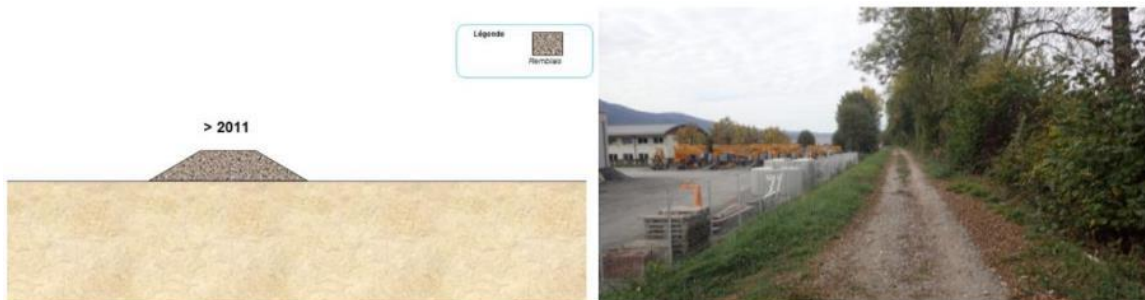
- Date de construction : > 2011 ;
- Cours d'eau : Arve rive gauche ;
- Limite amont : A40, en retrait par rapport à la berge de l'Arve ;
- Limite aval : déchetterie Bordets ;
- Ouvrage récent composé d'un talus de faible hauteur, constitué de remblais issus de la construction de l'extension de la zone d'activité située à proximité ;
- Le linéaire total est de 519 m pour une hauteur maximum de 1,1 m et un fruit du talus 2H/1V. La hauteur moyenne sur l'ensemble du linéaire est d'environ 0,8m pour une hauteur minimum de 0,2m ;
- Les reconnaissances géophysiques ne semblent pas indiquer la présence de réseaux ;
- Une voie de circulation en crête, où des engins et des piétons peuvent circuler ;
- Pas de végétation, si ce n'est la présence d'herbe ;
- Un point bas sur l'amont du tronçon permet le passage des engins agricoles.

A noter la présence d'un point bas à hauteur de la jonction avec l'autoroute blanche au niveau du chemin d'accès réservé à la maintenance des ouvrages.

Figure 25 : Bordets 2 - T02 Merlon : Profil historique - Acthys Diffusion / Photo du profil de digue vue vers l'aval (CNR)

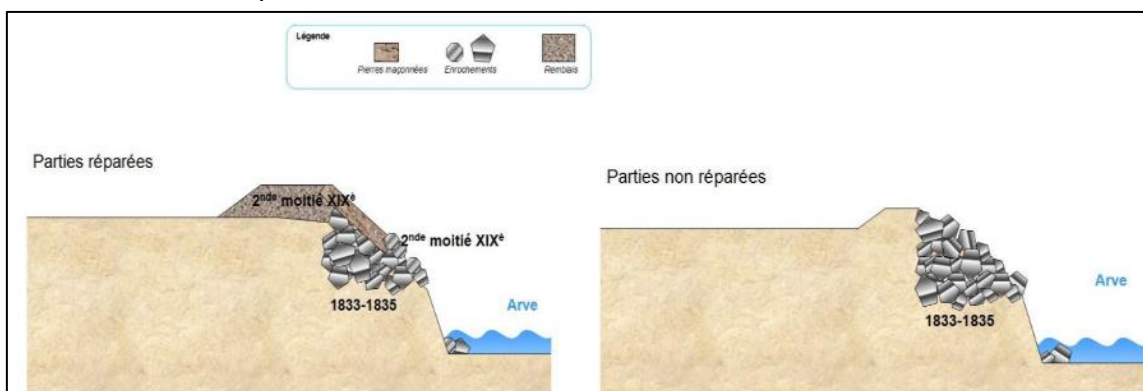
- Le linéaire total est de 817m pour une hauteur maximum de 1m et un fruit du talus 1V/1V à subvertical. La hauteur moyenne sur l'ensemble du linéaire est d'environ 0,8m.
- Pas de chemin en crête, mais circulation théorique d'engins possible en pied côté talus aval.
- De nombreux ligneux instables sont implantés en crête de l'ancienne digue embroussaillée côté terre et côté rivière (centenaires pour certains). Le talus côté rivière est haut et pentu. En cas d'affouillement de la base un glissement d'ensemble pourrait avoir lieu.

Figure 26 : Les Bordets T02 : Profil historique - Acthys Diffusion

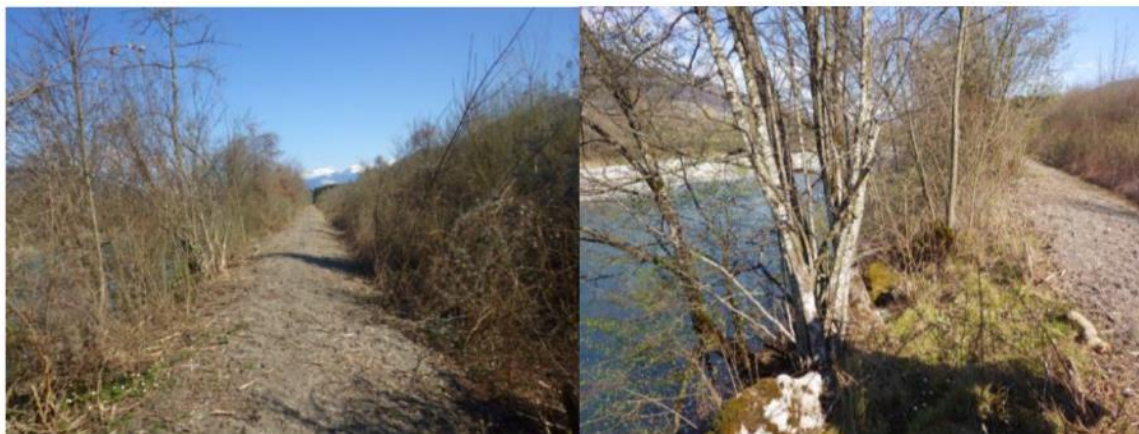
Figure 27 : Les Bordets T02 : Profil de digue très végétalisé en crête comme en talus amont (CNR)

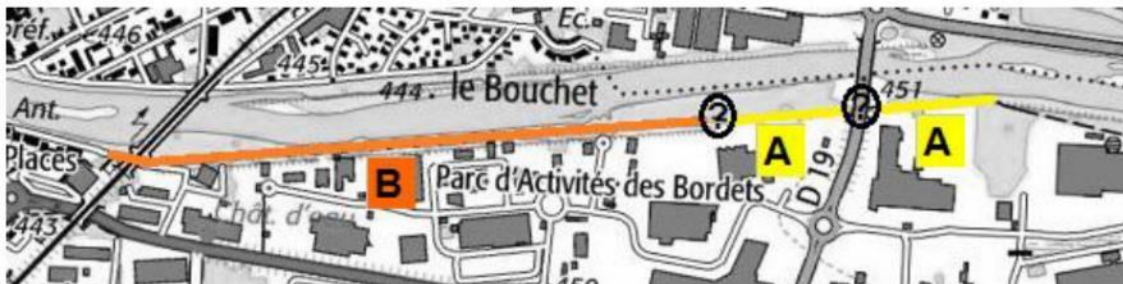
- Date de construction : 1835-1836, 1875-1876
- Cours d'eau : Arve rive gauche
- Limite amont : amont bâtiment SOCOPA viandes
- Limite aval : viaduc SNCF
- La digue est établie à la période sarde. Sa partie amont, réalisée en enrochements grossiers, n'a pas connu de modifications majeures depuis (A).

L'ancienne confluence du Bronze marque la limite des travaux de rehaussement et de renforcements réalisés en aval en 1876 (B), la digue initiale est remblayée et un glacis en pierre maçonnée est mis en place sur la pente amont. Les deux zones d'incertitudes (ancienne confluence du Bronze, pont de la RD19) sont représentées par un « ? » sur la Figure 28.

Figure 28 : Localisation des différentes formes de digues secteur BORDET - T01

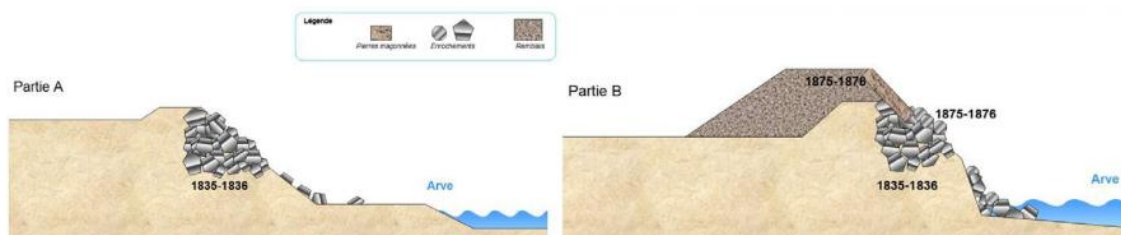
Figure 29 : Les Bordets T01 : Profil historique - Acthys Diffusion

Les très nombreuses brèches qui se sont produites lors des crues des années 1850 et 1860 ont été réparées avec des techniques variées : pieux et fascines côté Arve ou plaine, perré, rechargement en enrochements, création ou exhaussement du talus, etc. Les linéaires de ces multiples réparations n'excèdent parfois pas quelques mètres. Ils ne seront pas représentés sur les profils généraux (Figure 29). Ce tronçon est fortement érodé en pied avec un phénomène de sous-cavage important (Figure 30).

- Le linéaire total est de 1563m pour une hauteur maximum de 2,4m et un fruit du talus 3H/2V à subvertical. La hauteur moyenne sur l'ensemble du linéaire est d'environ 2m (0.7m en partie A).
- Présence d'un chemin en crête ainsi que d'une voie circulaire côté talus aval, permettant l'accès à différents engins.
- Nombreuses broussailles que ce soit côté talus amont ou aval avec une densité importante de hauts ligneux venant déstructurer le perré, accentuant le risque de glissement de l'ensemble du talus.

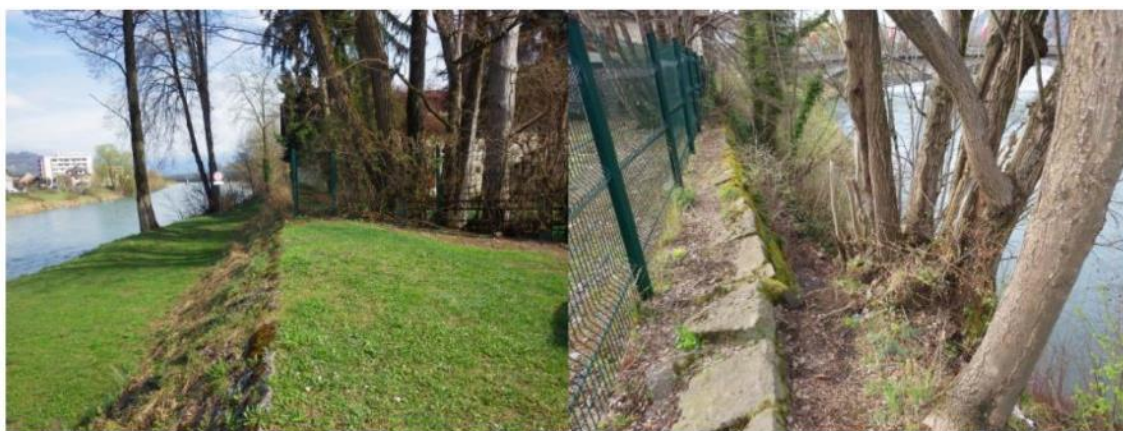
Figure 33 : Les Places T01 : Profil de digue aval / amont – CNR

- Aujourd'hui, on distingue la partie amont de la digue au profil vertical, de la partie aval plus inclinée (Figure 32 et Figure 33). Dans les deux cas, les ouvrages plus récents peuvent recouvrir partiellement ou totalement des portions de la digue établie dans les années 1820, sans qu'on puisse toutefois en préciser l'emplacement exact. L'enfoncement du lit depuis de la seconde moitié du XXème siècle explique le caractère perché des ouvrages au-dessus du lit de l'Arve avec la création d'une petite risberme naturelle. D'après les visites sur site, l'ouvrage semble en bon état.

- Le linéaire total est de 94m pour une hauteur maximum de 1,4m et un fruit du talus 1H/1V à vertical. La hauteur moyenne sur l'ensemble du linéaire est d'environ 1m.

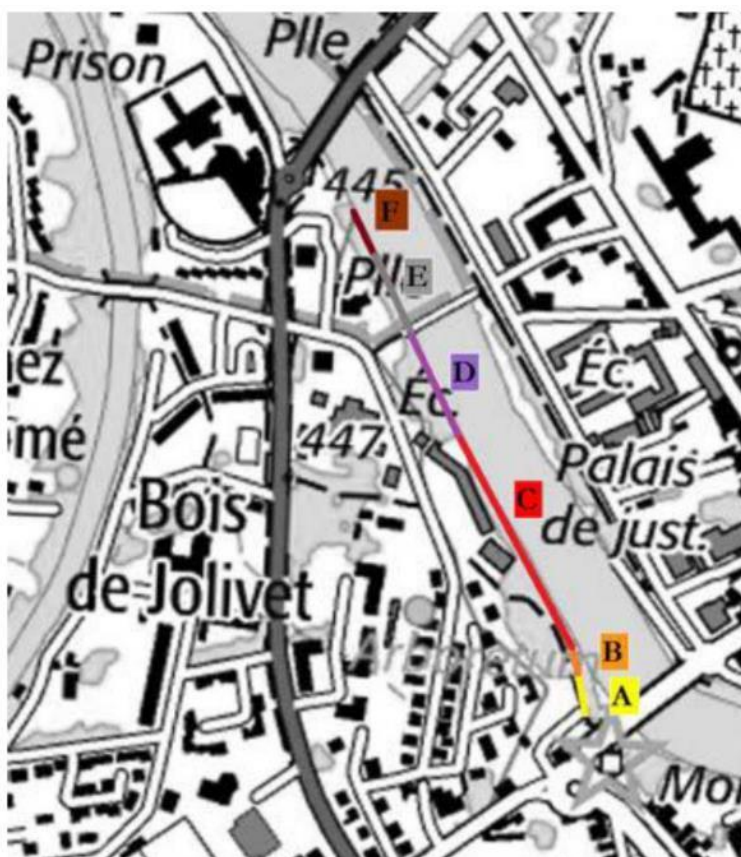
Figure 34 : Localisation des différentes formes de digues secteur BOIS JOLIVET A

- Date de construction : 1852, 1874, 1879, 1980, 2004-2006
- Cours d'eau : Arve rive gauche
- Limite amont : Seuil aval pont de Bonneville
- Limite aval : amont rond-point pont prison
- Structure très complexe bâtie en plusieurs étapes clefs (Figure 34) :
 - Partie A : de son origine (seuil) à la portion détruite en 1863 (environ 40 mètres) ;
 - Partie B : de ce point au raccordement (environ 30 mètres) ;
 - Partie C : la partie constituée des deux couches (construction en 1852, rehaussement en 1874), sur 220 mètres ;
 - Partie D : partie prolongée en 1879, non reprise en 1980 (environ 100 mètres) ;
 - Partie E : partie prolongée en 1879, reprise en 1980 (environ 80 mètres) avec talus en remblai du XXIème siècle ;
 - Partie F : partie construite en 1980 avec talus en remblai du XXIème siècle (environ 50 mètres).

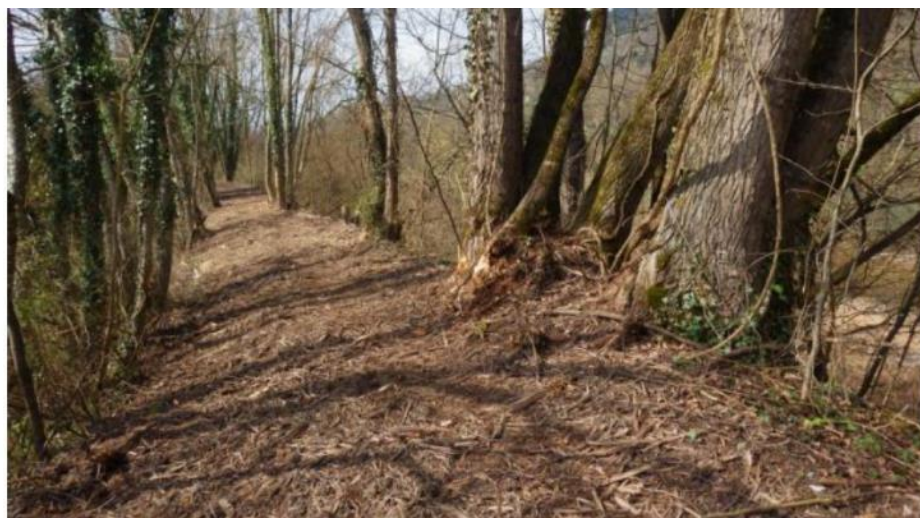
Figure 35 : Bois Jolivet A : Vue en crête du profil de digue – CNR

- Le linéaire total est de 517m pour une hauteur maximum de 1,5m et un fruit du talus très grand à l'aval et d'environ 2H/1V à 3H/1V à l'amont. La hauteur moyenne sur l'ensemble du linéaire est d'environ 1m.
- Pas de chemin en crête (forêt), ni de voie de circulation à proximité, excepté sur les 100 derniers mètres à l'amont.
- Sur l'ensemble du linéaire, autant en talus amont qu'aval, il faut noter la présence de nombreux arbres de diamètres important (70cm-120cm) venant détruire les zones perrayées et dont les racines se propagent dans le cœur de la digue (Figure 35).

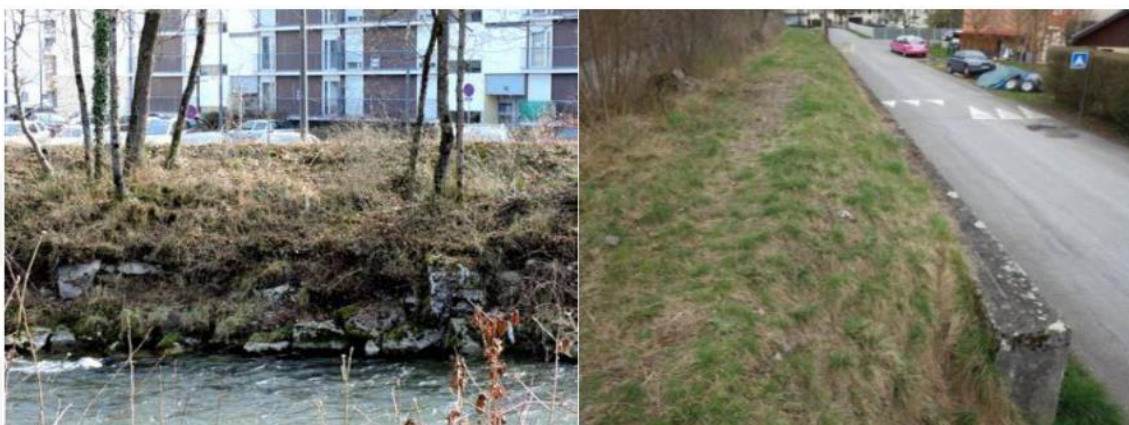
Figure 38 : Bois Jolivet B : Profil de digue – CNR

- Date de construction : 1818-1863, 1879-1880
- Cours d'eau : Borne rive droite
- Limite amont : pont RD 1203
- Limite aval : pont de Toisinges
- L'exhaussement du lit en aval du pont de la RD1203 - conséquence de l'endiguement amont, oblige à d'incessants rehaussements des berges. La digue alterne enrochements grossiers et sections en pierre disposées en glacis ou formant un mur droit, le tout avec de longueurs et de pentes variables. Il s'agit de créer au-dessus de l'ouvrage existant, souvent avec un léger décalage, un talus perreyé côté Borne (pente 45°), et nu côté plaine (pente 2/3). Il n'a que quelques dizaines de centimètres de hauteur, avec une largeur en couronne de 2.60 m. C'est ce qui subsiste aujourd'hui, combiné à un enfoncement du lit de l'Arve dans les années 1945. De ce fait on retrouve des blocs de grande taille plongeant dans le Borne, surmontés d'une risberme sur laquelle repose la digue homogénéisée de 1880 (Figure 39). L'affouillement en pied est très visible et pose un problème majeur quant à la stabilité de l'ouvrage (Figure 38).

- Le linéaire total est de 787m pour une hauteur maximum de 3,1m et un fruit du talus amont de 2H/1V à quasiment vertical. La hauteur moyenne sur l'ensemble du linéaire est d'environ 2,25m.
- Pas de chemin en crête, mais située proche d'une route donc accès possible pour différents engins.
- Beaucoup de gros arbres ou vieilles souches implantés en crête dans des restes de mur en pierres ou dans le talus côté rivière. Cela a pour effet de totalement déstructurer le corps de digue, tout en contenant le sol à certains endroits où il menace de s'effondrer (cf. Figure 38).
- La reconnaissance géophysique indique la présence potentielle de réseaux.

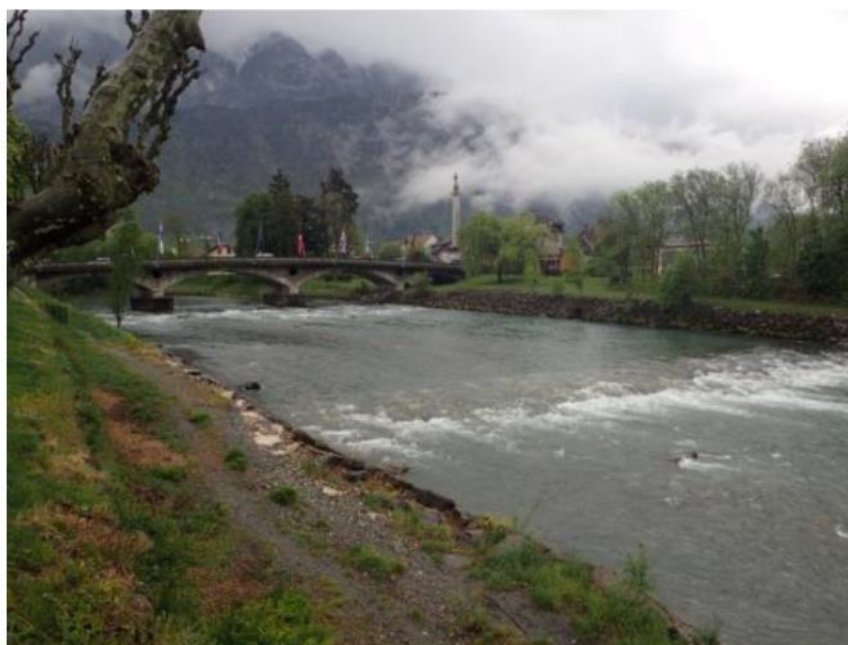
Figure 46 : Seuil aval au pont de l'Europe, vue vers l'amont - CNR

Le sb1 est situé largement en amont des digues du Borne (en sortie des gorges).

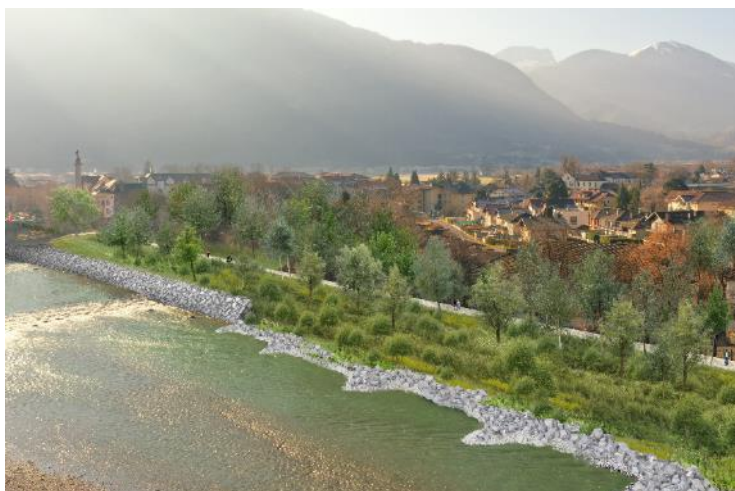
Le futur chemin piéton, aujourd'hui non identifié et limité à une sente, s'appuiera sur le muret-digue (revanche). Afin de garder une cohérence sur ce tronçon piéton, il sera préférable de maintenir le muret tout au long de l'école, sa hauteur suivra l'altimétrie du chemin (tronçon RGT12, RGT13 et RGT14).

Photomontage : Atelier Polis- Quartier Bois Jolivet 15 ans après travaux.

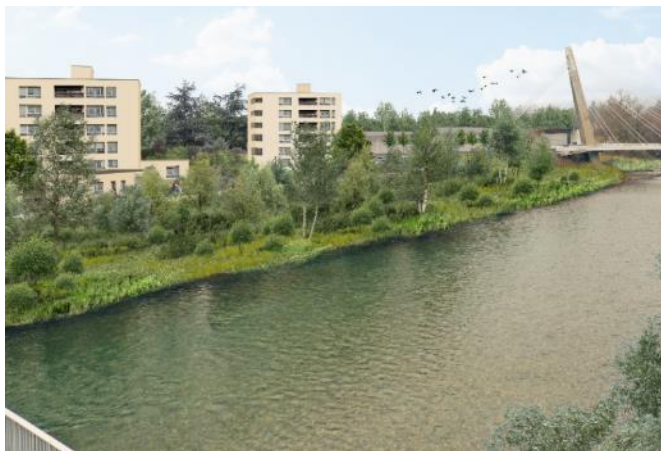
Plus en aval, la digue sera reprise et reconstituée entièrement. Une végétation dense sera replantée (illustration ci-contre). La continuité piétonne sera assurée jusqu'à la

confluence. Côté val, un garde-corps sera par endroit nécessaire, lorsque la chute est possible entre le chemin et la voirie de desserte des garages.

Photomontage : Atelier Polis- Quartier Bois Jolivet à l'aval de la passerelle - 15 ans après travaux.

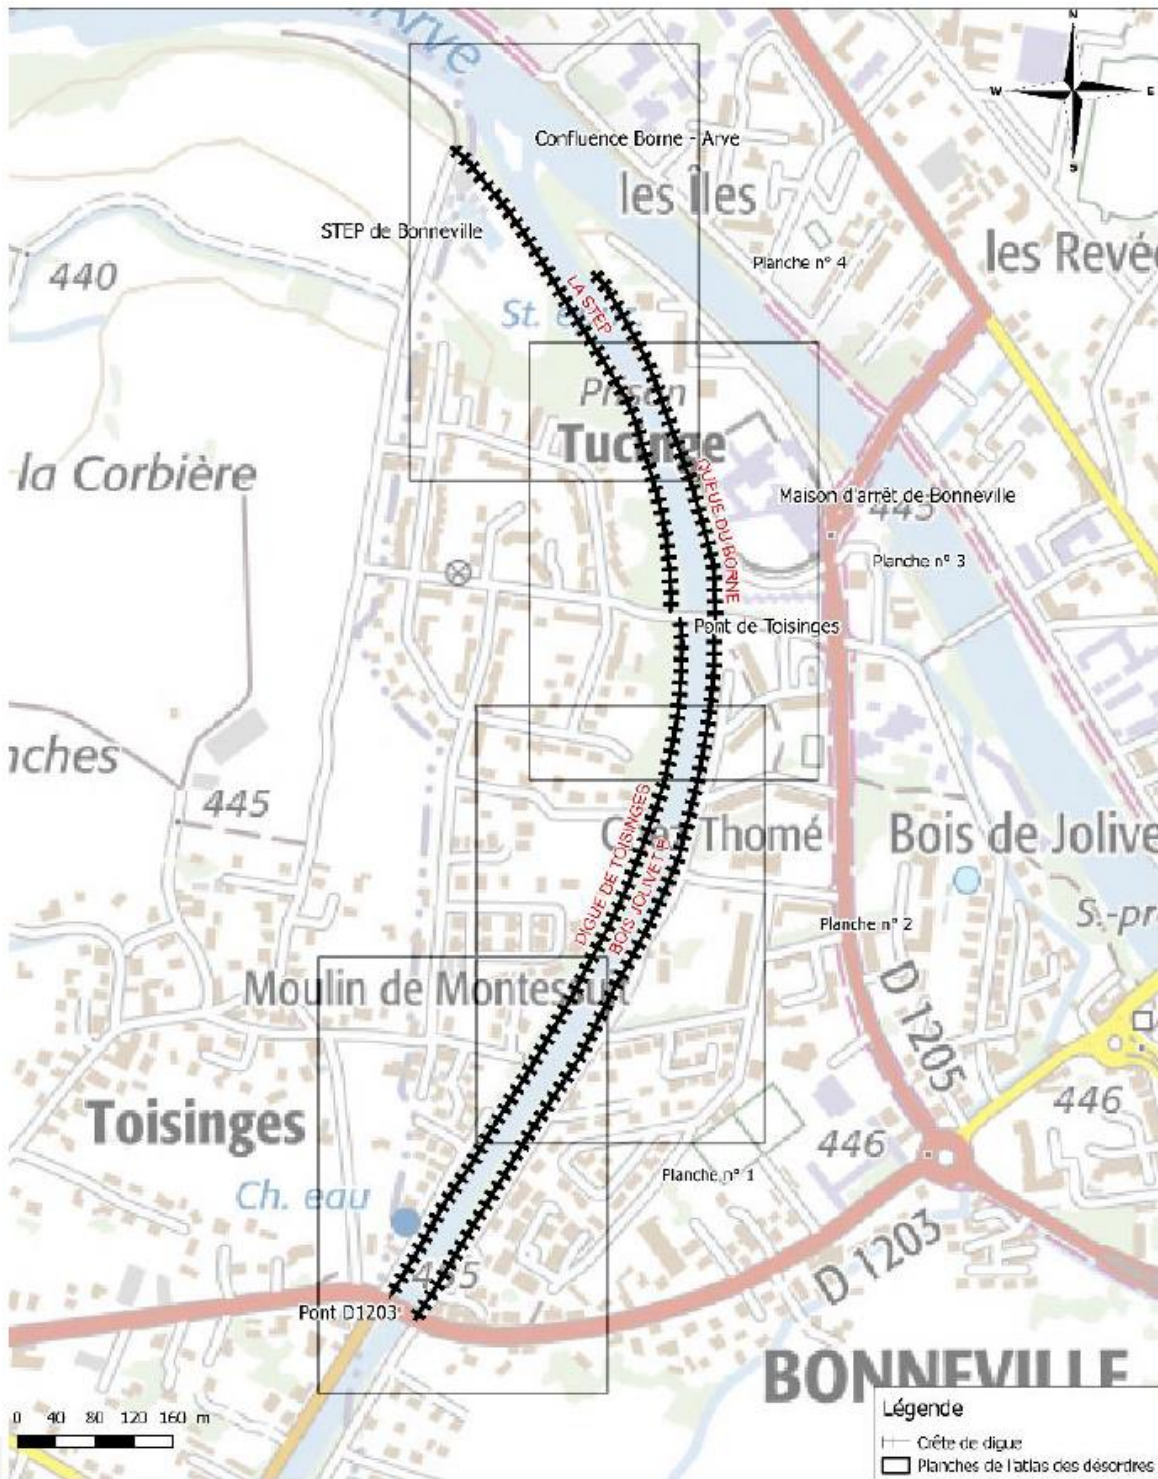
Figure 74 : Localisation des endiguements concernés par la VTA de 2020 sur les digues du Borne

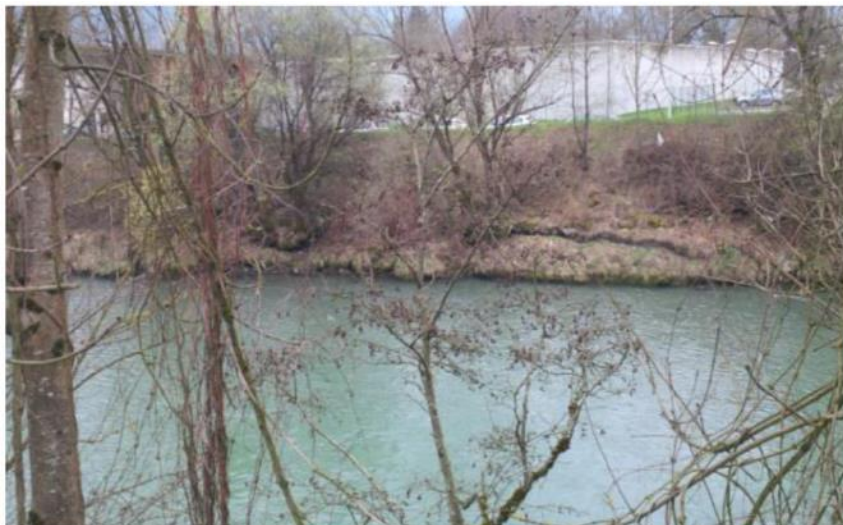
- Une érosion régressive par ravinement accentuant la pente du talus,
- Dans les cas extrêmes l'apparition de zones d'effondrement / glissement (Figure 76).

Figure 76 : Merlon de la maison d'arrêt en rive gauche de l'Arve : érosion en pied / affaissement

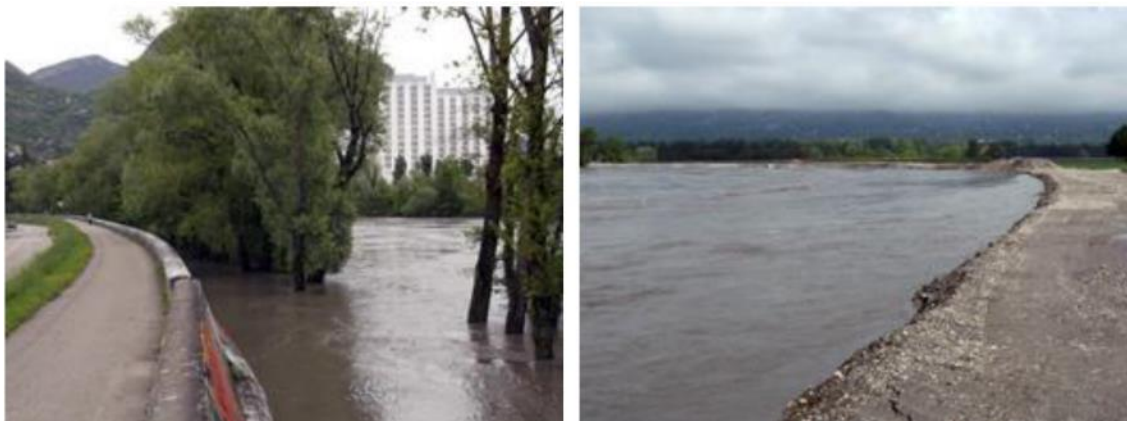
Figure 77 : Meylan, Ile d'Amour et Isère amont, courbe de Charlet (photos : AD Isère)

Sur l'Isère amont, le directeur de l'AD Isère Drac Romanche est resté en contact permanent toute la journée avec de nombreux interlocuteurs locaux (agriculteurs, communes) et acteurs de la sécurité civile (SIPC, pompiers, gendarmes) afin de limiter la circulation dans certains secteurs comme autour de la Chantourne de Meylan, ou certaines parties de digues. L'inondation ponctuelle par refoulement de l'Isère dans le canal Cheminade et le fossé de l'Essorton a été réglée par une intervention manuelle pour fermer des vannes (Egis et Moulin TP). Sur demande de l'AD et après concertation avec les représentants du SYMBHI, l'entreprise Guintoli a rehaussé de 50 cm le niveau de la crête de la courbe de Charlet afin d'éviter une surverse et tout risque de rupture de la digue associé.

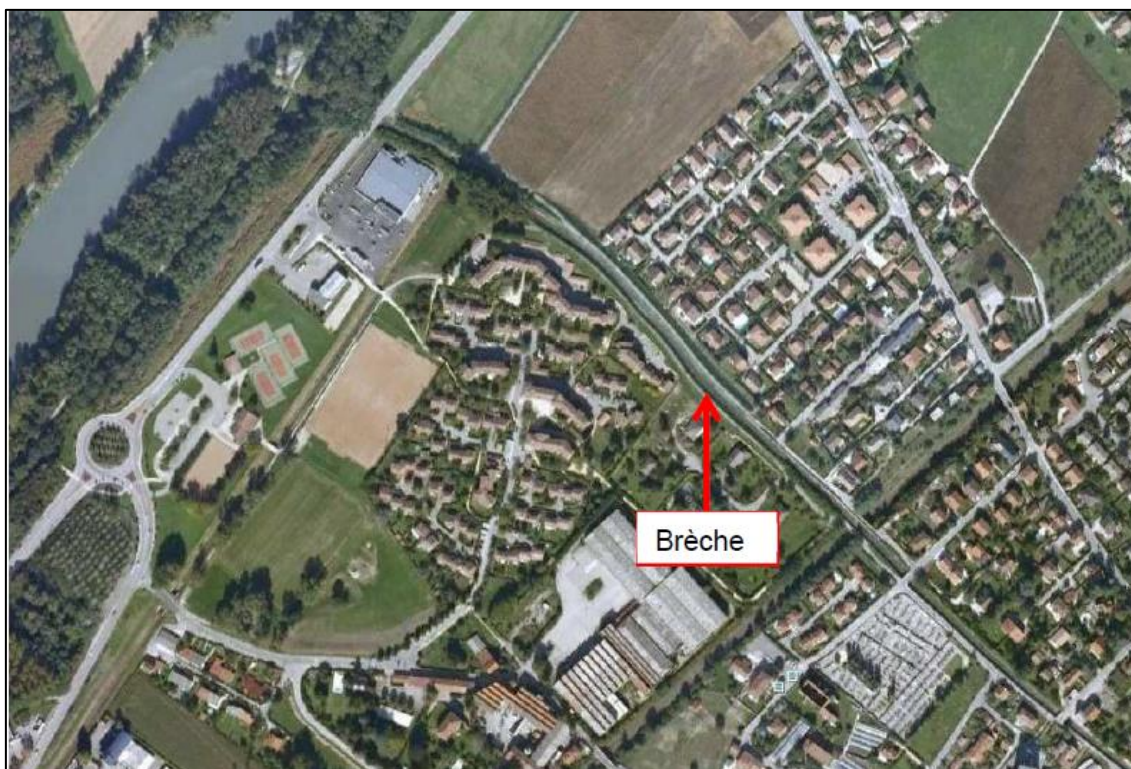
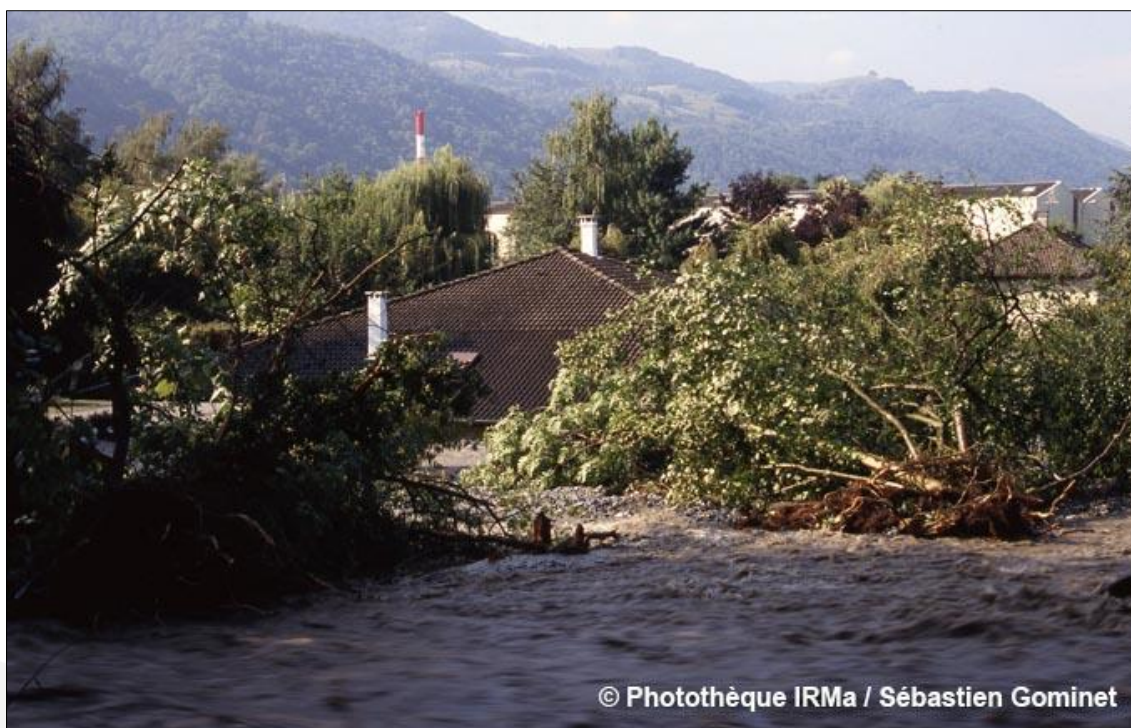
Il semblerait que la brèche ait été provoquée par surverse à la suite de l'obstruction de l'écoulement du Domeynon par des dépôts solides. Cette accumulation de matériaux a complètement détourné le ruisseau de son lit.

Figure 78 : Rupture de la digue en rive gauche

Cependant, les photographies fournies montrent également des amorces de renard hydraulique dans la digue, ce qui aurait tout autant pu déclencher la rupture en l'absence de surverse. Les mécanismes potentiels à l'origine de la rupture peuvent être multiples. Sur ce type de torrent à réaction rapide, la brutalité et la variabilité des épisodes pluvieux, le caractère torrentiel des écoulements et le transport solide potentiel rendent impossible la prédiction des événements et ne permettent pas de mettre en œuvre de façon fiable des mesures d'anticipation ou de suivi de la crue.

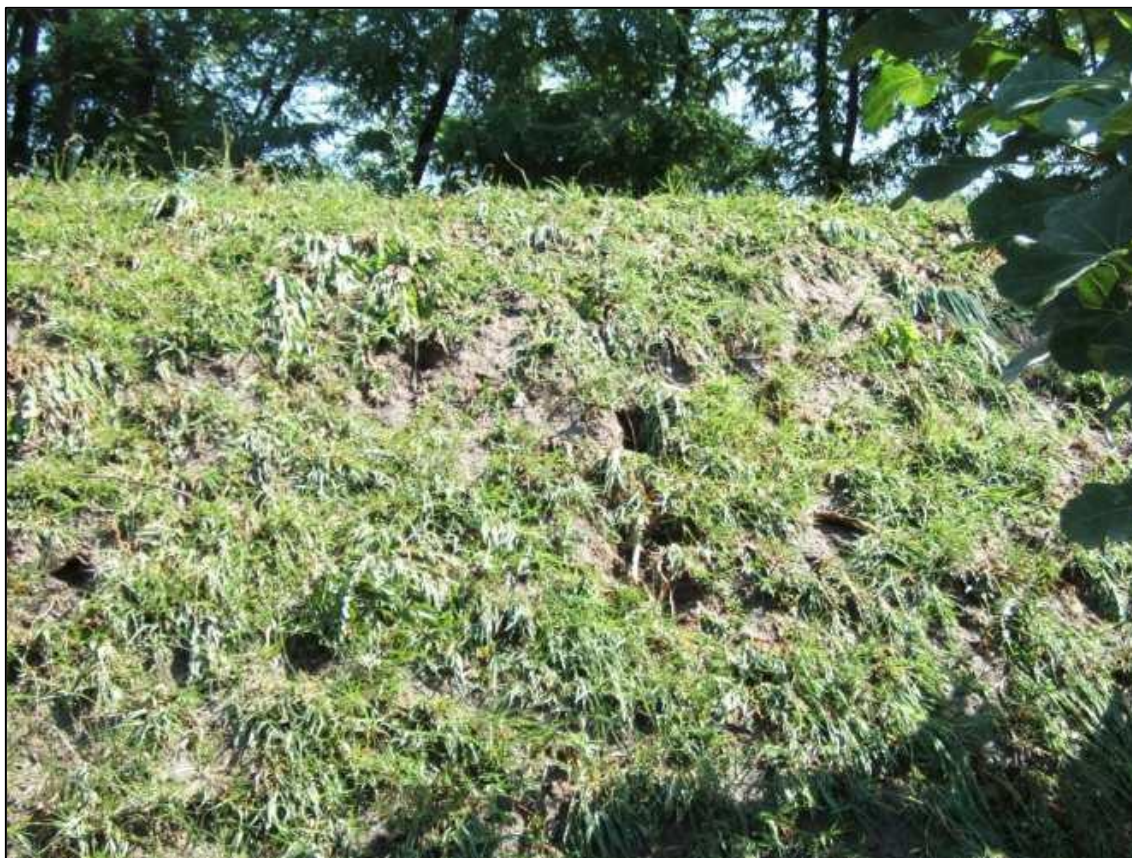
Figure 79 : Début de renard hydraulique RG en amont de la brèche

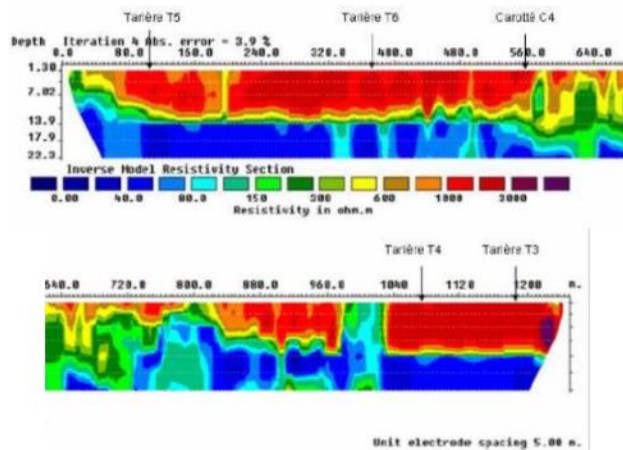
Composition : Sable fin sur les 3 premiers mètres puis corps grossiers sablo-graveleux jusqu'à 11m ;

Réseaux – Singularités : Artefacts entre PM 560 et PM 1000.

Profil en long – PE SAFEGE 2011

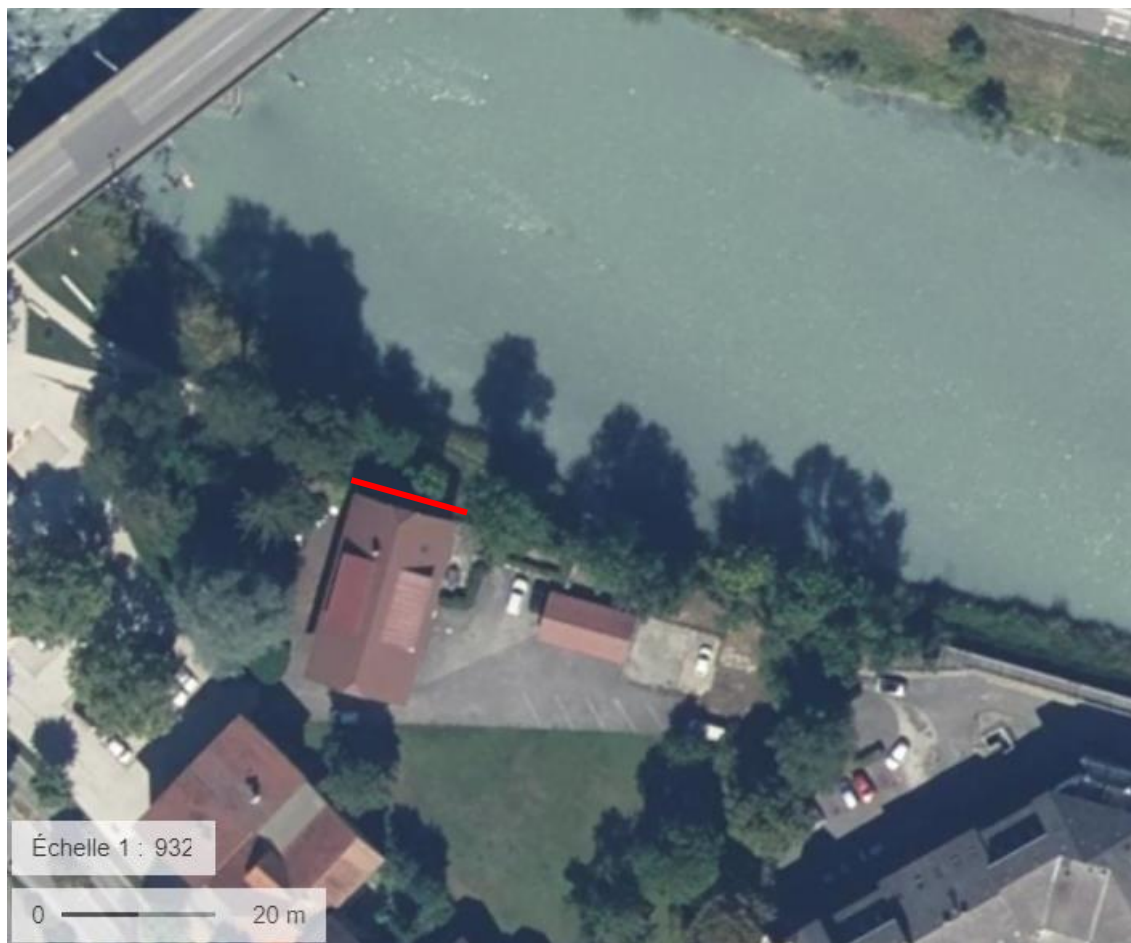
Une paroi berlinoise est projetée au niveau du tronçon **RG-T10** (au droit de la propriété situé en partie dans la digue).

Figure 86 : Emprise de la paroi berlinoise (sur environ 20 ml)

À ce stade d'études (AVP), le prédimensionnement de la paroi est fait sur la base d'une mise en fiche de profilés métalliques équivalente à 2 fois la hauteur de soutènement (approche sécuritaire).

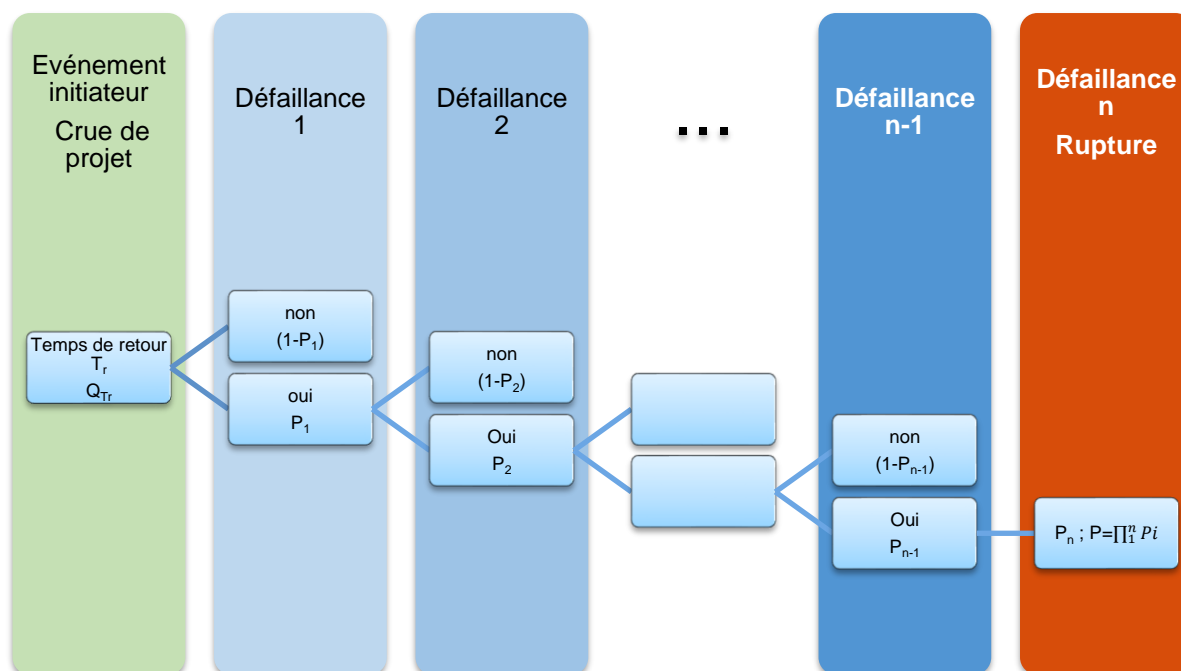
La probabilité de rupture pour la crue de projet correspondant à la crue centennale est déterminée pour différentes modalités de rupture définies par des scénarios de rupture détaillés en arbre de défaillance, chaque bifurcation correspondant à une étape de rupture de l'ouvrage.

Une probabilité est associée à chaque étape sur la base de l'analyse des connaissances disponibles, le retour d'expérience sur l'ouvrage, le projet prévu, et en intégrant une approche calculatoire.

Figure 89 - Arbre type de probabilité

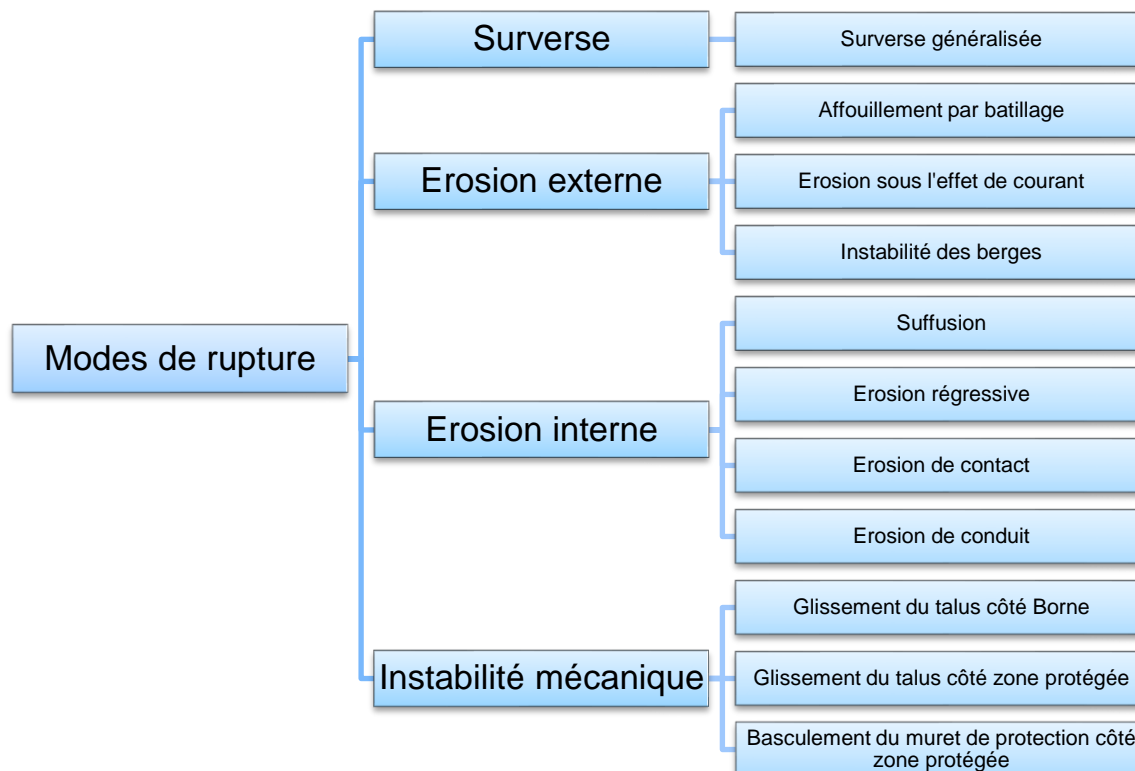
Le schéma ci-dessous synthétise tous les modes de rupture considérés dans notre étude :

Figure 94 - Modes de rupture considérés

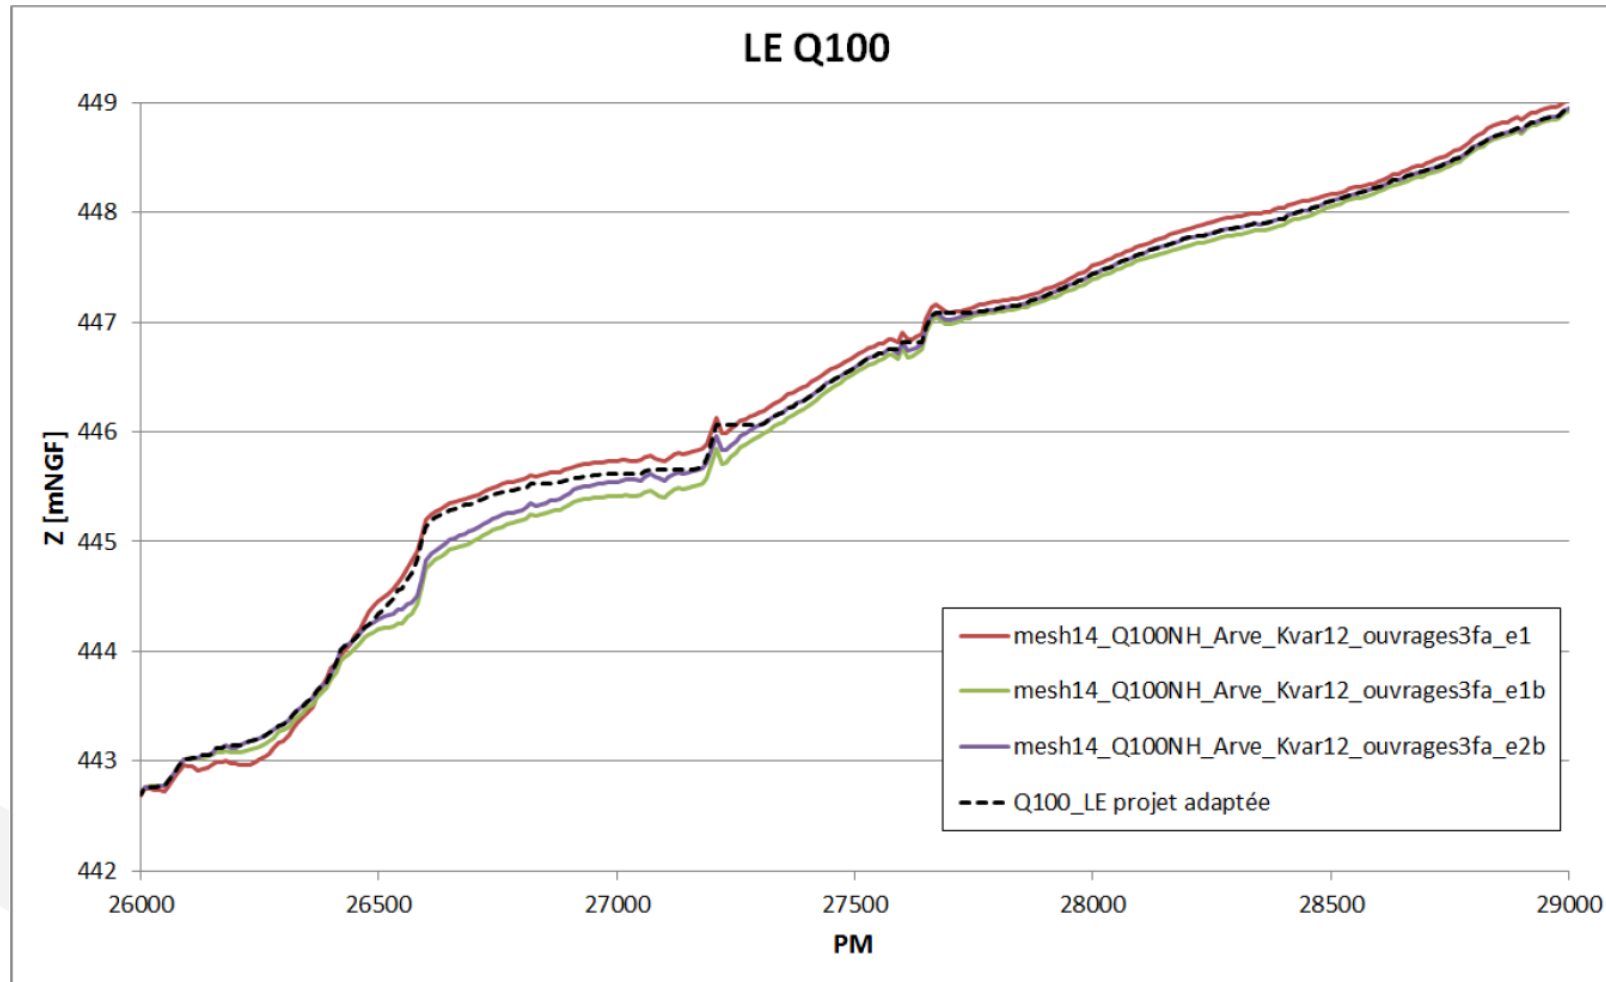
Figure 103 : Profil en long Arve (Source : CNR) – calage des digues projetée (1 m ou 0.8 m au-dessus de la ligne Q100 retenue)

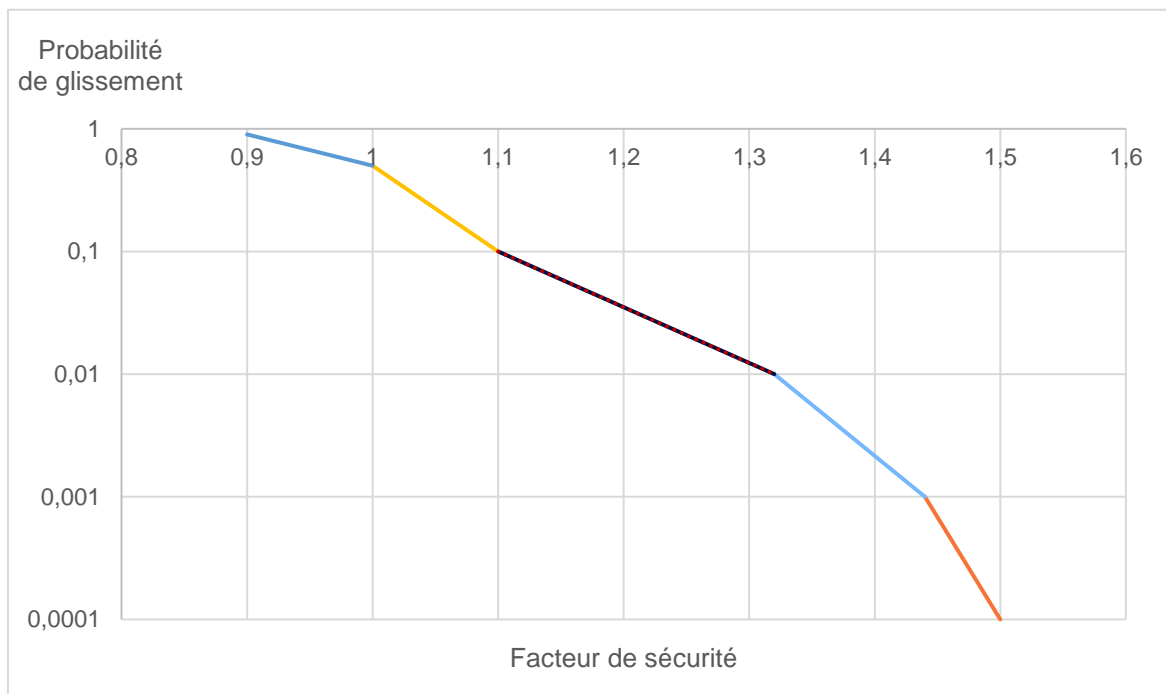
Afin de représenter les valeurs de facteurs de sécurité intermédiaire, il est proposé d'effectuer une interpolation linéaire entre ces valeurs. Cela nous donne ainsi les valeurs ci-dessous :
