Société LA BELLE HENRIETTE 85 – LES LUCS SUR BOULOGNE

PIECE N°49

ÉTUDE DE DANGERS

**Dossier de demande d'autorisation
environnementale**

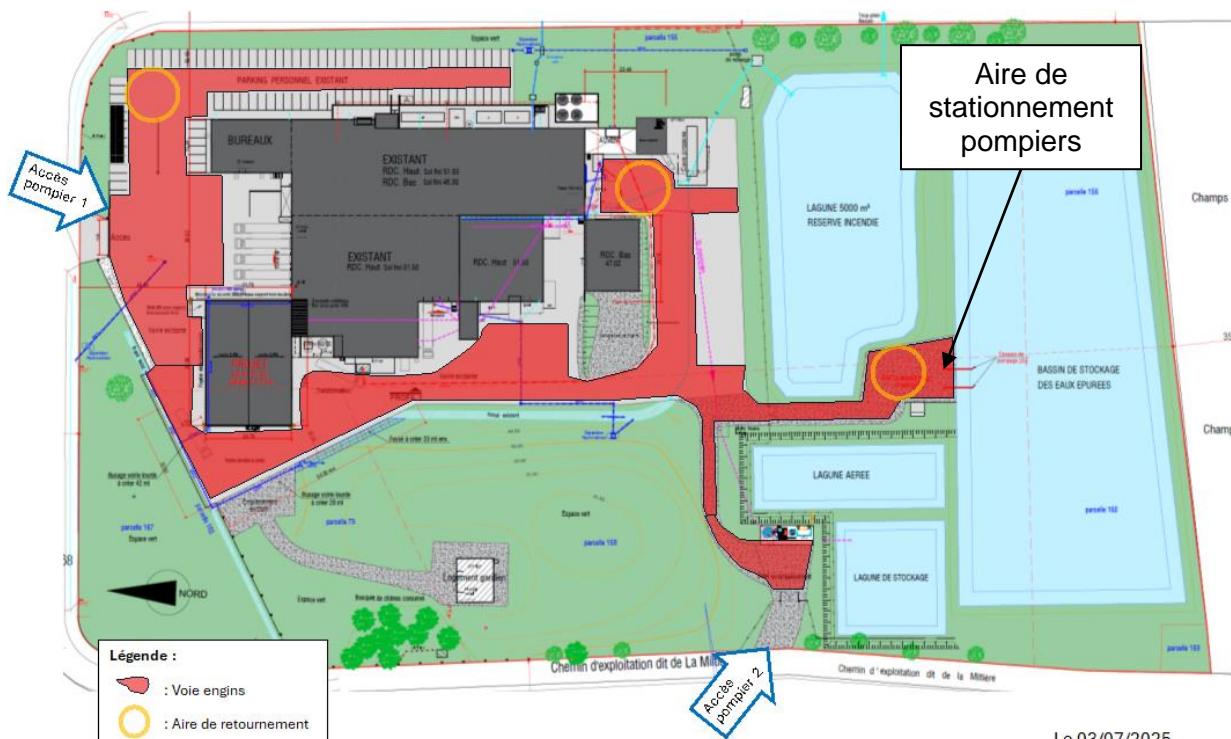
Le site dispose de deux accès pompiers, d'une voie engins (matérialisée en rouge ci-dessous), ainsi que d'une aire de stationnement permettant de se raccorder au bassin de réserve d'eau incendie

On observe ici des flux de 3 kW ainsi qu'une partie des flux de 5 kW/m² sur la voie engins du site.
A noter que le site dispose de deux accès pompiers : un accès principal (qui correspond à l'accès au site) et un accès secondaire (qui correspond à l'accès à la STEP).
La voie engins est matérialisée dans le §Accessibilité.

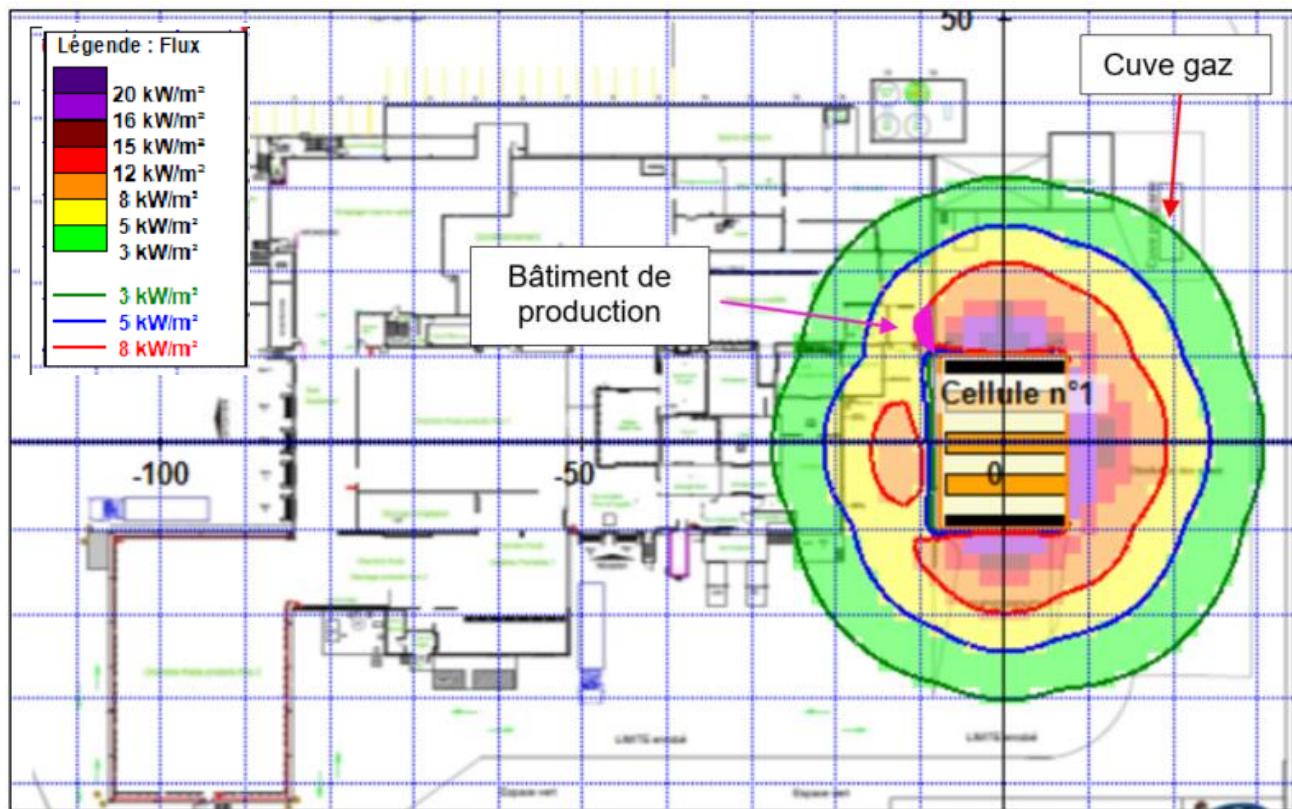
Résultats (modélisation 2, avec paroi bi-composante REI120)

En tenant compte du mur en béton banché autostable sur 4.4 m de haut sur toute la paroi Ouest du bâtiment, nous obtenons le résultat suivant :

Les flux de 3, 5 et 8 kW/m² ne sortent pas des limites de propriété du site.

Nous pouvons observer que les flux de 3 kW/m² atteignent la cuve de propane extérieure.

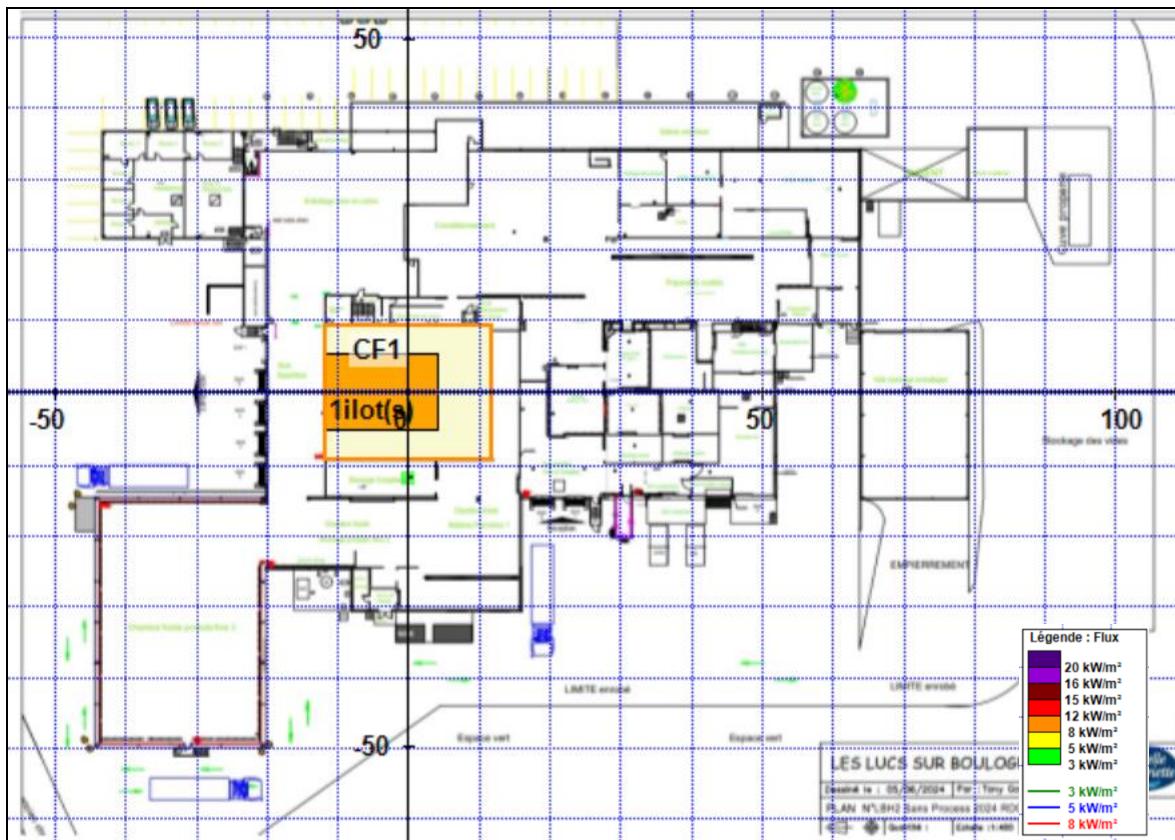
La représentation FLUMILOG des effets thermiques est la suivante (1 carreau = 10 m) :

Interprétation

- Aucun flux thermique ne sort des limites de propriété de l'établissement ;
- Absence de flux thermique de 8 kW/m² (pas d'effets dominos).

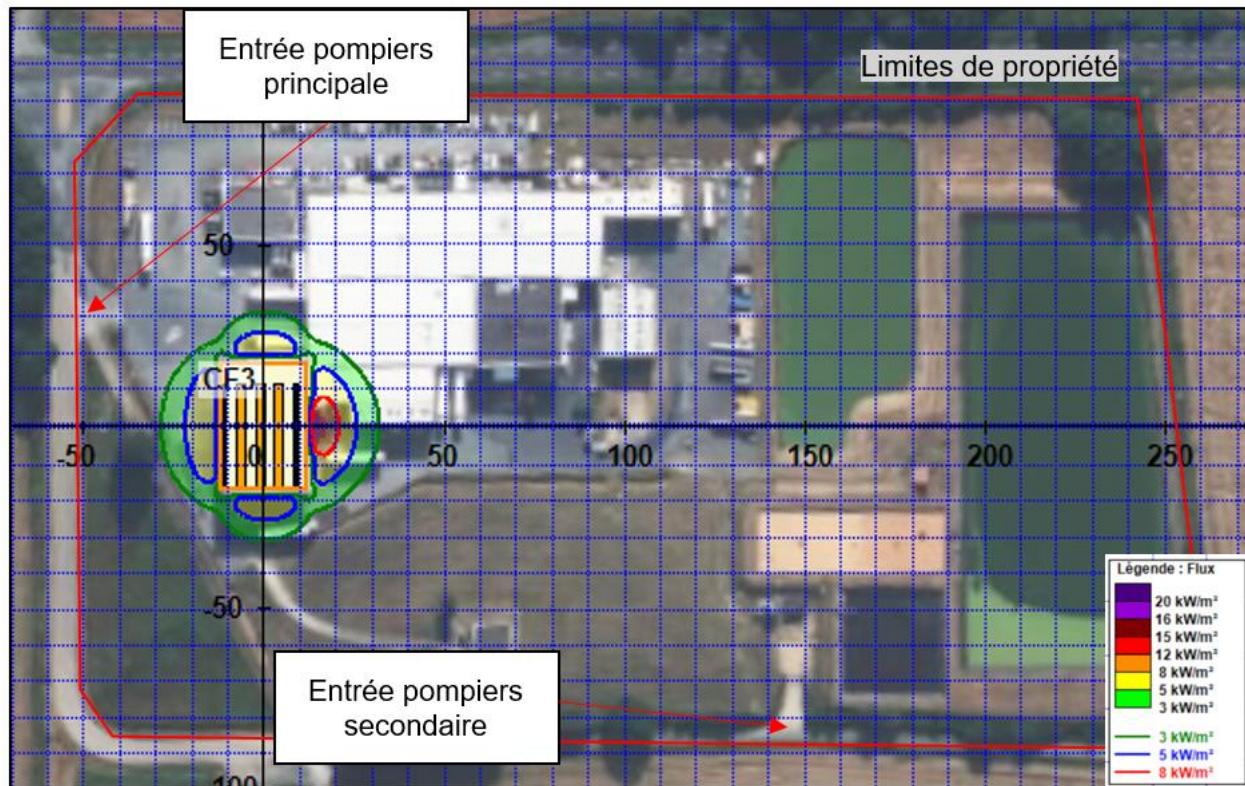
La représentation FLUMILOG des effets thermiques est la suivante (1 carreau = 10 m) :

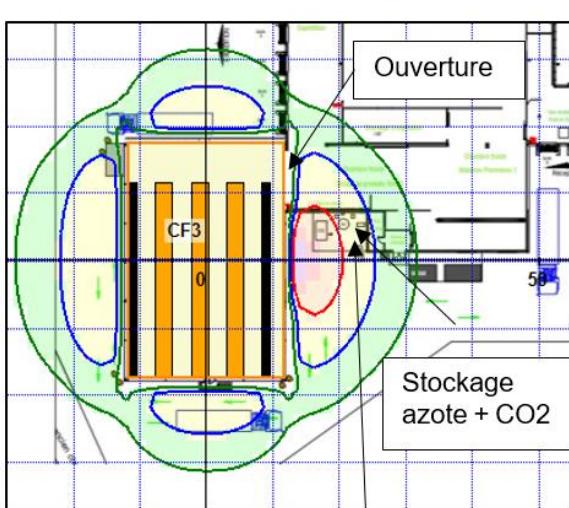
On observe la présence de flux de 8 kW/m² sur la paroi droite (P1). Ce flux est lié à la présence d'une ouverture sur cette même paroi.

Or, l'ouverture est positionnée tout en haut de la paroi. Par défaut, le logiciel Flumilog la place au centre.

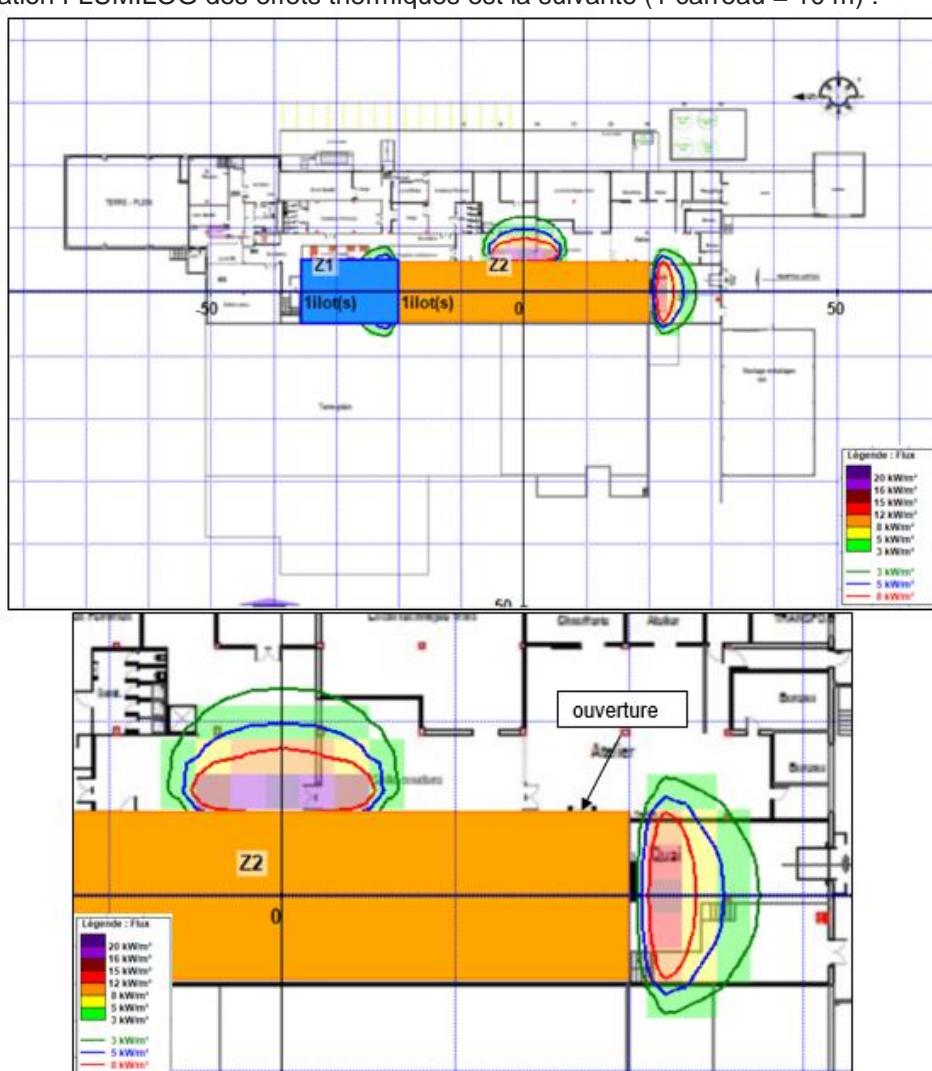
Cartographie :

La représentation FLUMILOG des effets thermiques est la suivante (1 carreau = 10 m) :

Interprétation

- Aucun flux thermique ne sort des limites de propriété de l'établissement ;
 - Les flux thermiques de 8 kW/m^2 liés aux ouvertures donnent sur les quais et l'atelier maintenance (absence de stockages), et ne génèrent pas d'autres effets dominos.
- Nota : le flux de 8 kW/m^2 au nord est lié à la présence de l'ouverture qui se situe en réalité tout à droite de la paroi (cf. plan). Il donne donc sur l'allée de circulation de l'atelier maintenance. Il n'y a pas de stockage de combustibles dans cette zone.

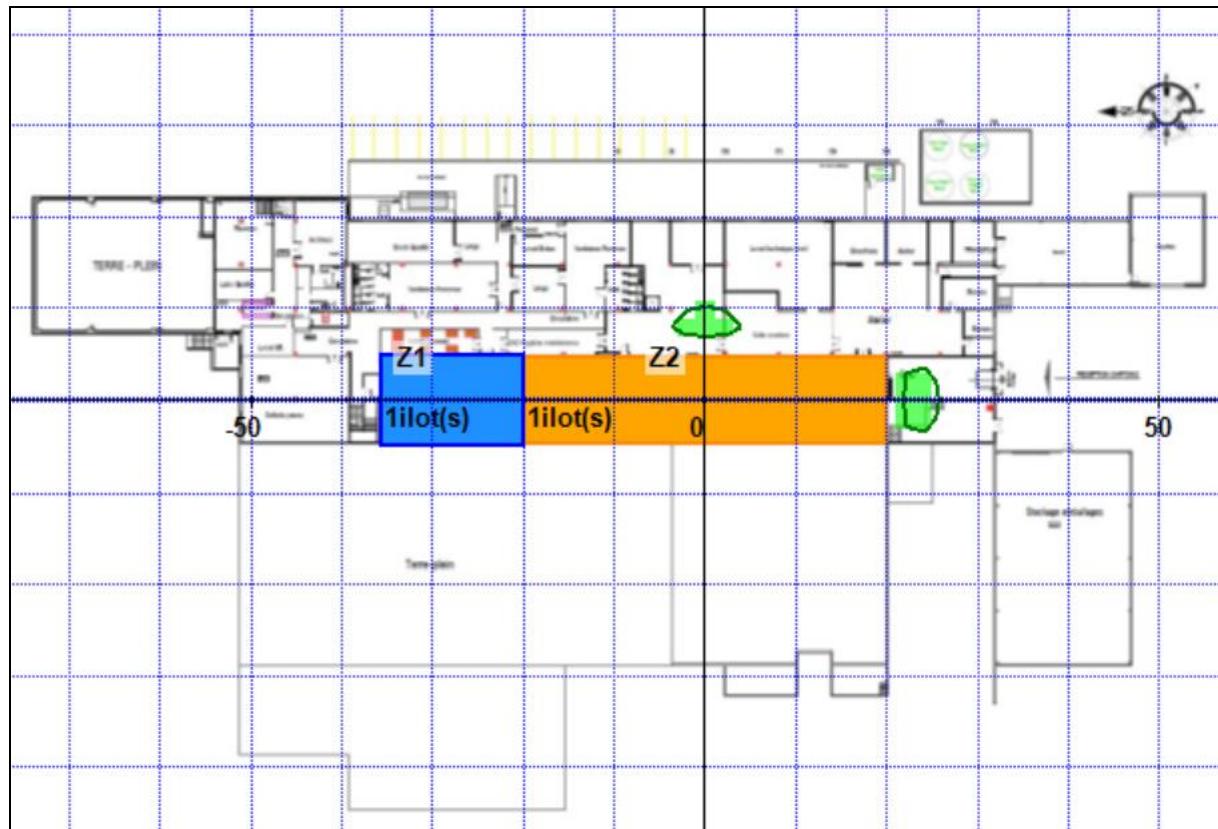
Résultats pour hauteur de cible 4.8m :Cartographie :

La représentation FLUMILOG des effets thermiques est la suivante (1 carreau = 10 m) :

Interprétation

- Aucun flux thermique ne sort des limites de propriété de l'établissement ;
- Absence de flux thermique de 8 kW/m^2 (pas d'effets dominos).

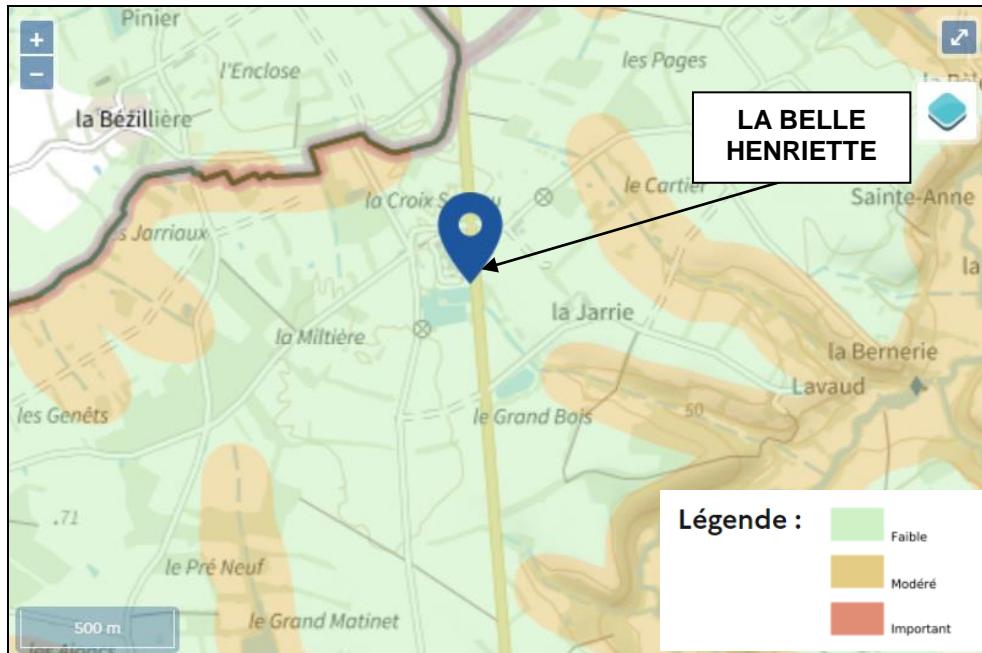
La localisation des zones à risque est présentée ci-dessous.

Le site est en zone d'explosion faible.

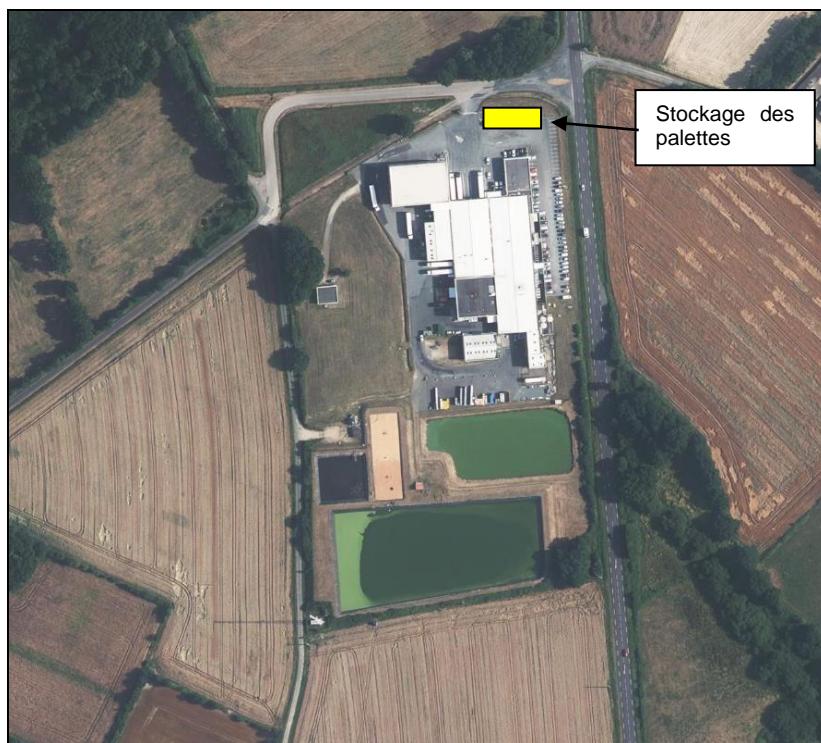
.7.3.1.1. PALETTES DE BOIS

Le stockage maximum de palettes en bois est de l'ordre de 60 tonnes soit environ 500 m³ en extérieur (7 m des limites de propriété).

Ce stockage est réalisé en extérieur. Il se trouve à 7 m des limites de propriété.

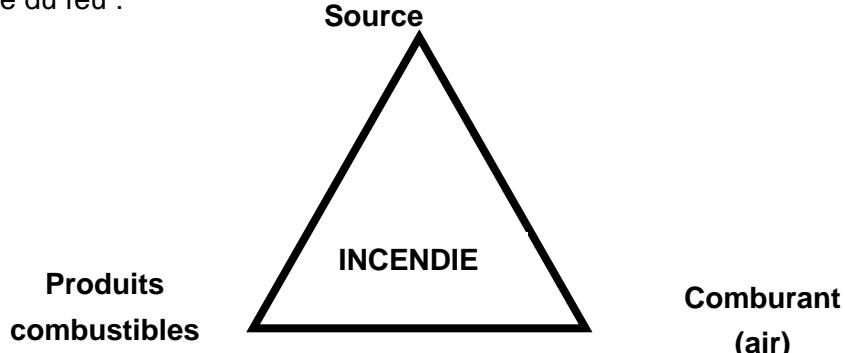
Un incendie ne peut apparaître que si trois conditions sont réunies simultanément : ces trois conditions forment le triangle du feu :

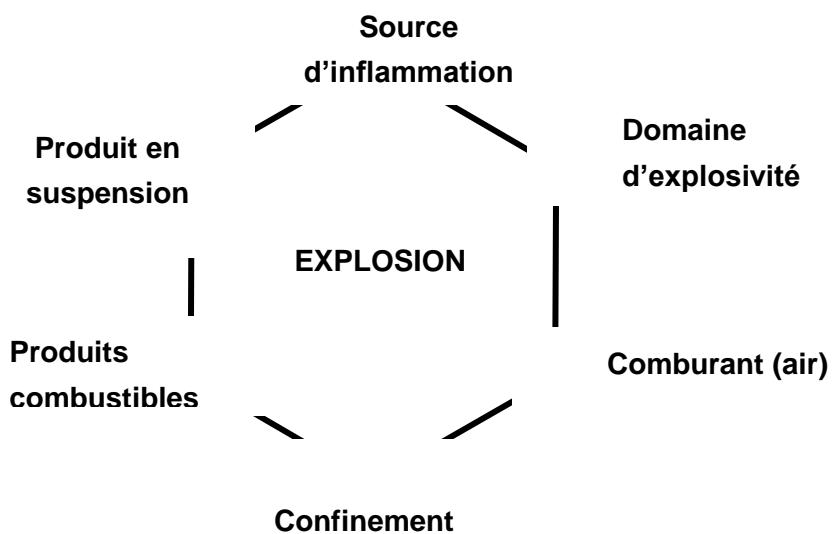
Une explosion ne peut apparaître que lorsque six conditions sont réunies simultanément : ces conditions forment l'hexagone de l'explosion :

On retrouve dans cet hexagone le triangle du feu décrit précédemment, associé à d'autres conditions. Le risque d'explosion sur le site est présent et lié à la présence de liquides ou de gaz inflammables.

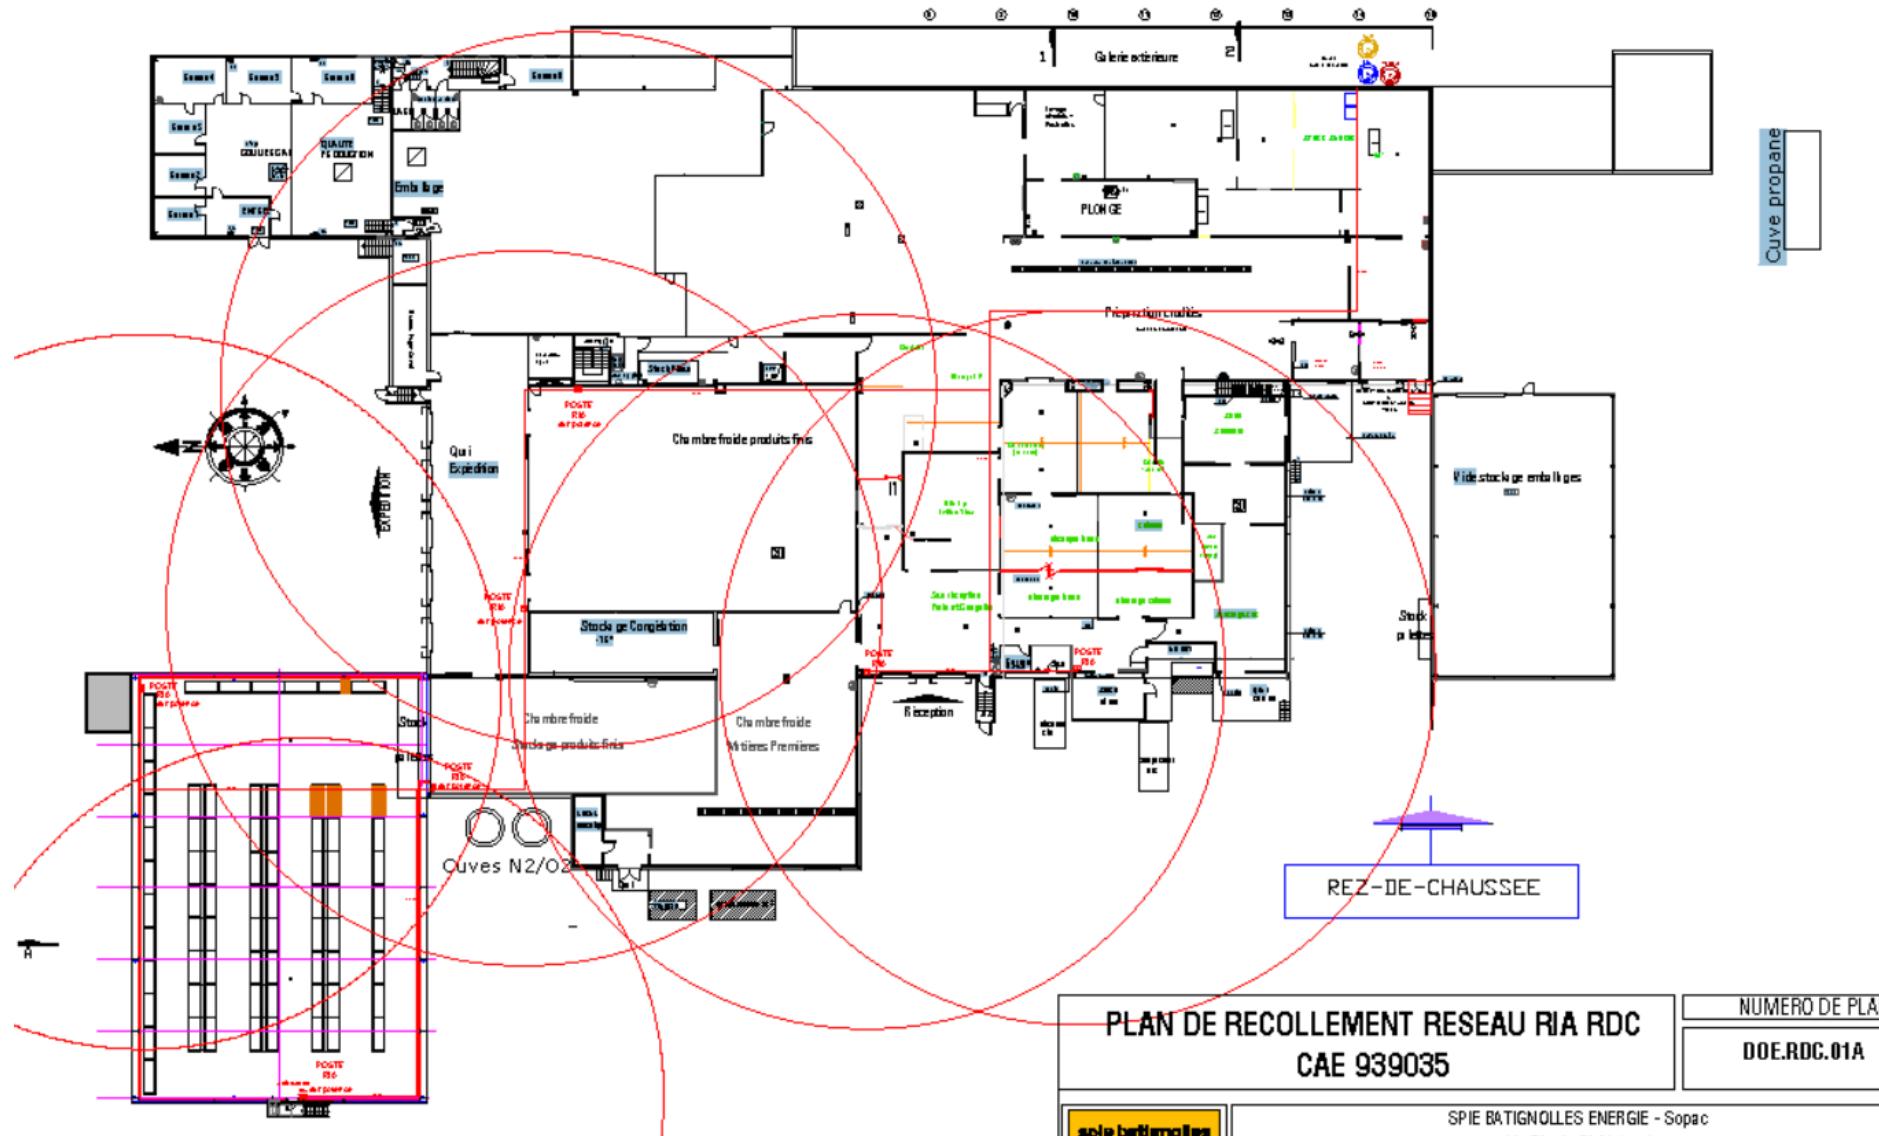
Plan du réseau RIA au RDC

Le site possède des RIA au RDC et au sous-sol. Le plan ci-dessous indique la zone couverte par les RIA.

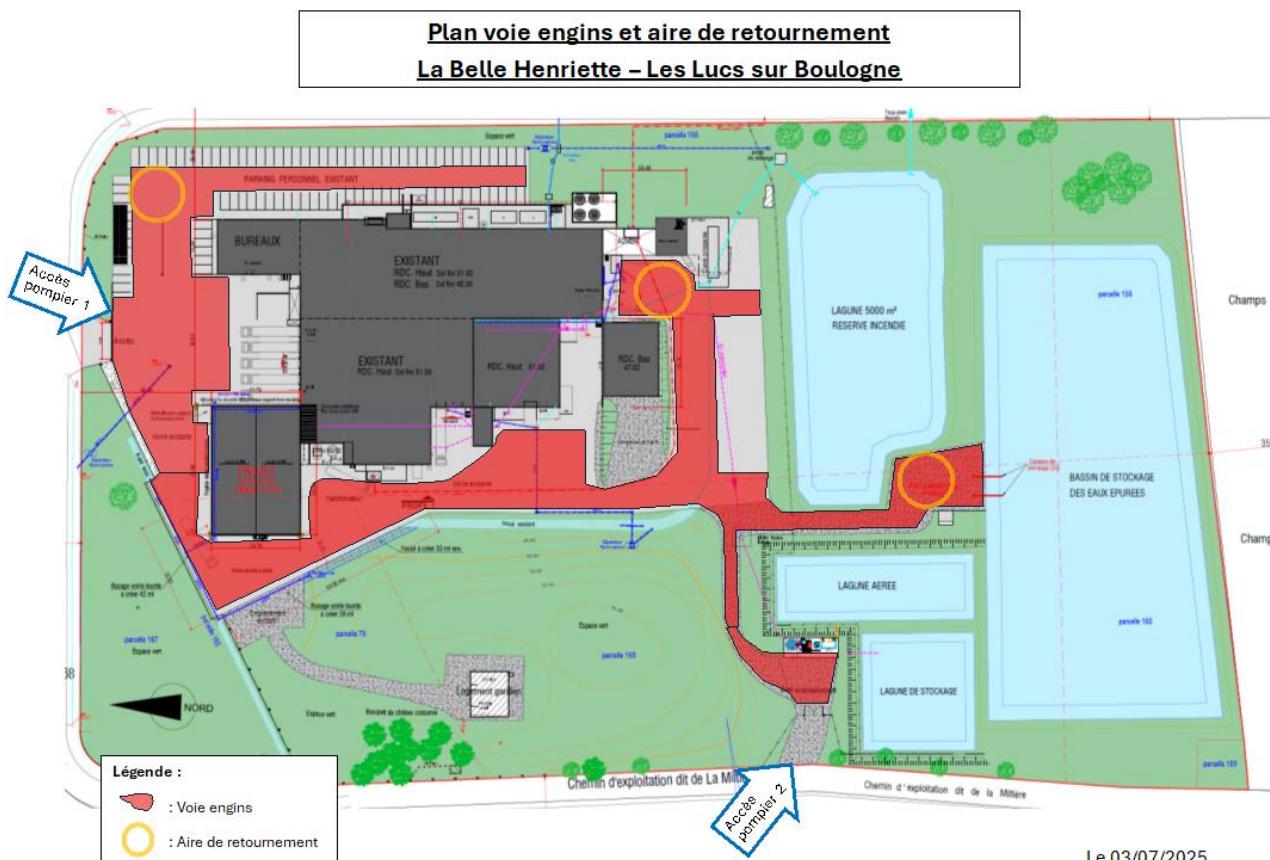
Le site dispose de deux accès véhicules : 1 accès principal, qui correspond à l'entrée principale du site et 1 accès via la station d'épuration.

La voie engins est matérialisée en rouge ci-dessous.

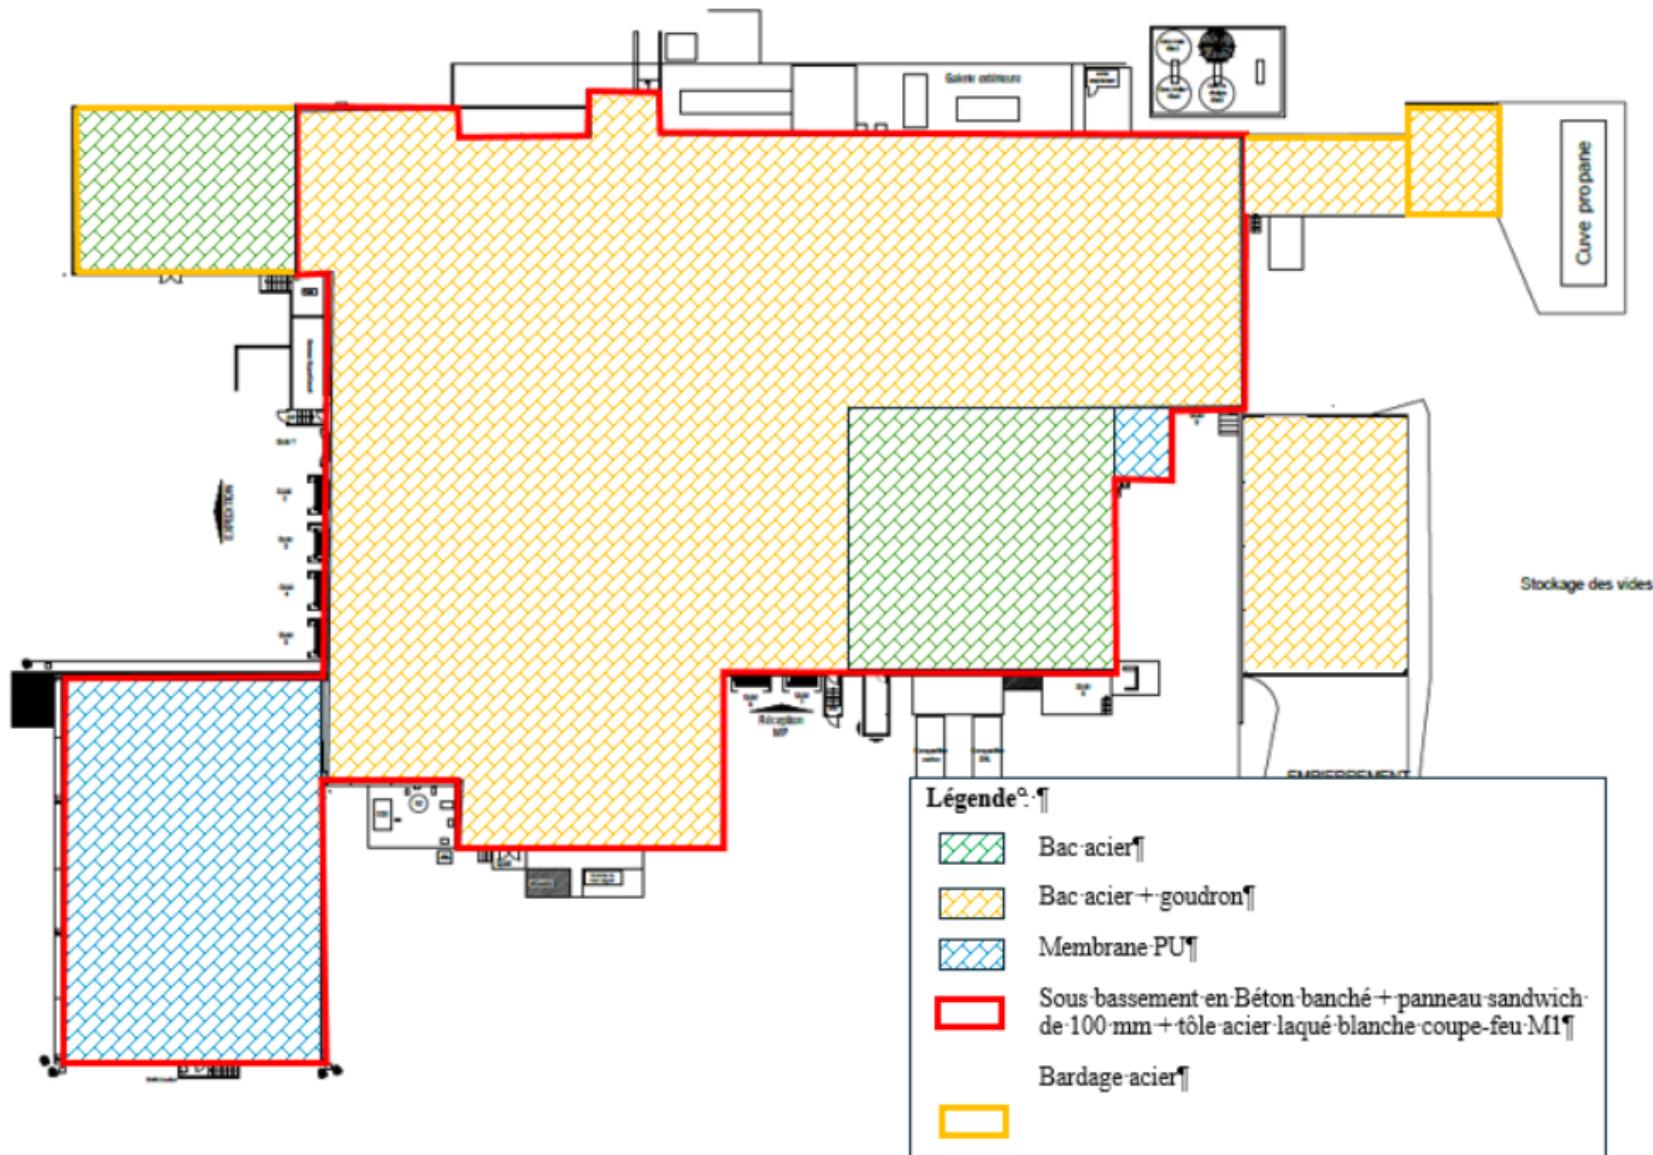
Plan des matériaux de construction RDC

Le local de la chaudière vapeur est en panneaux M0 pour les murs et le plafond. Le sol est en béton et revêtement monyl.

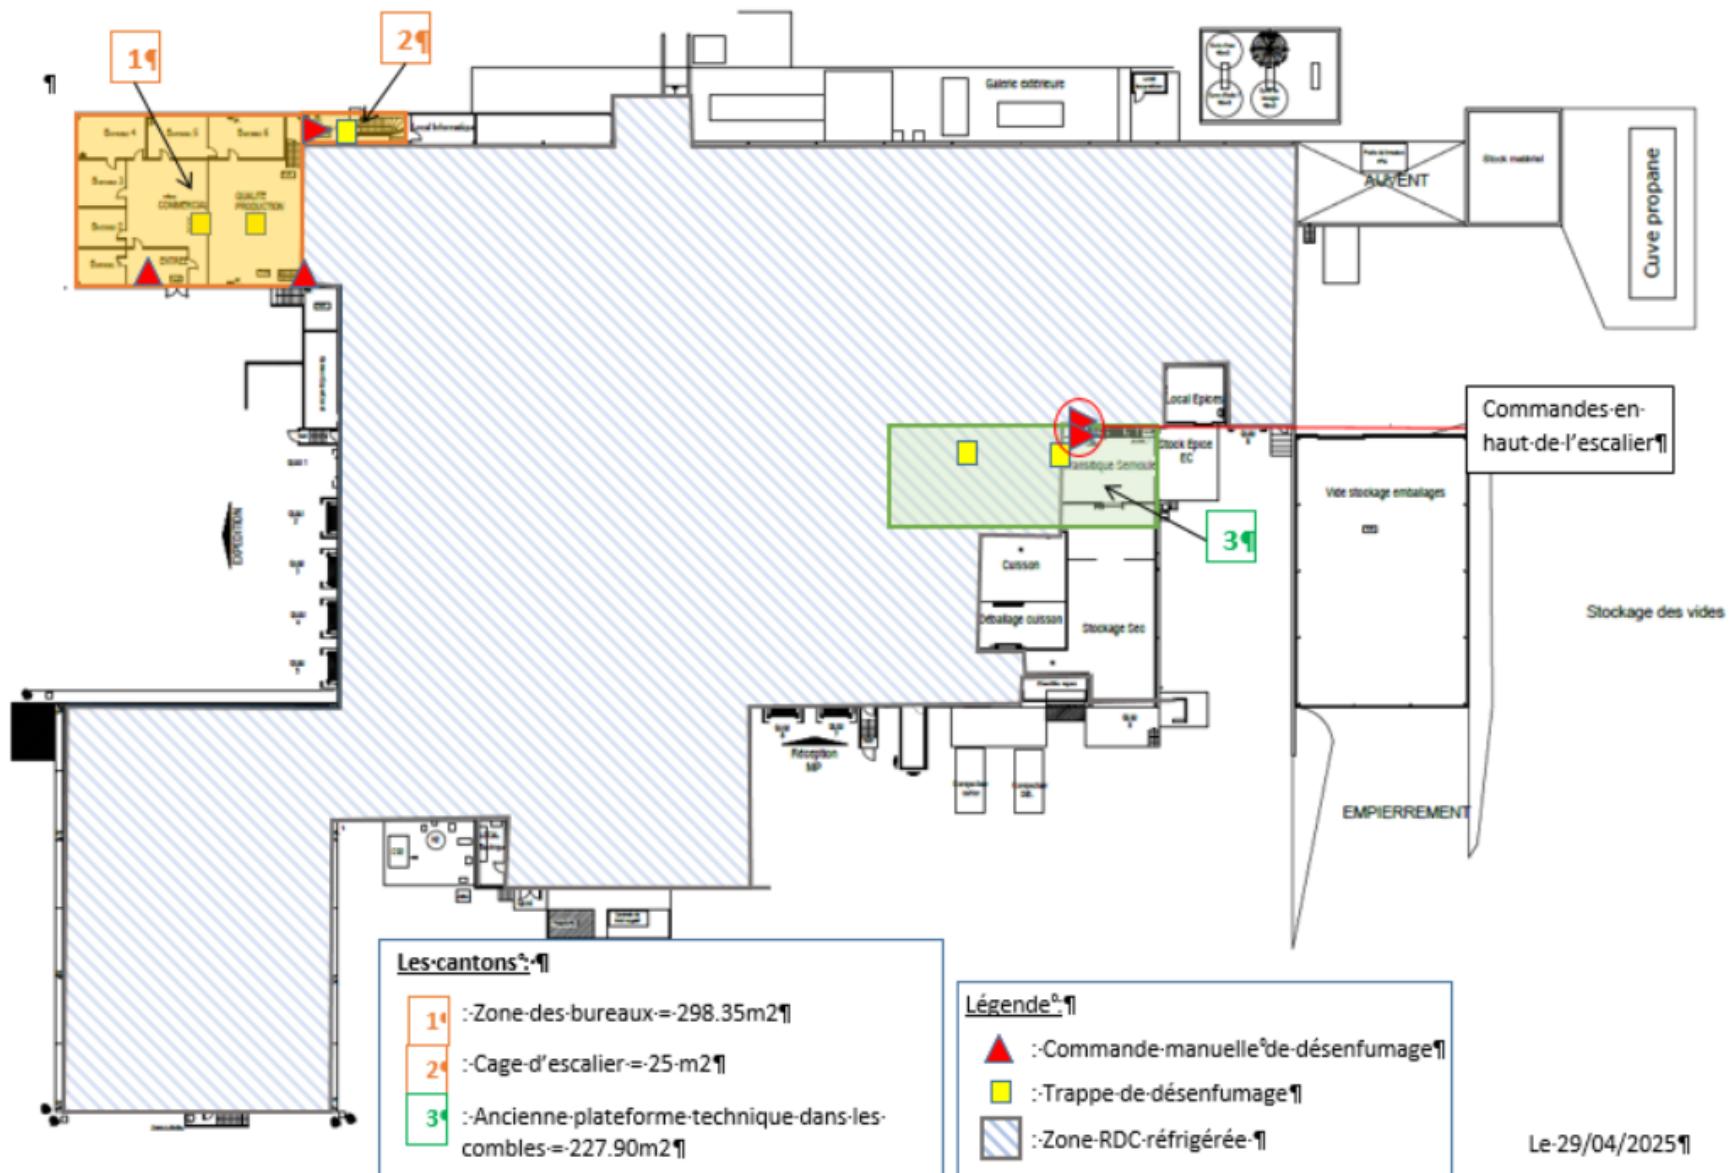
PLAN^o-COMMANDÉ-PLAQUE-DE-DESEMFLUMAGE--LLB¶

Le site comporte des **exutoires de fumées à commande manuelle**.
Ils sont contrôlés annuellement.

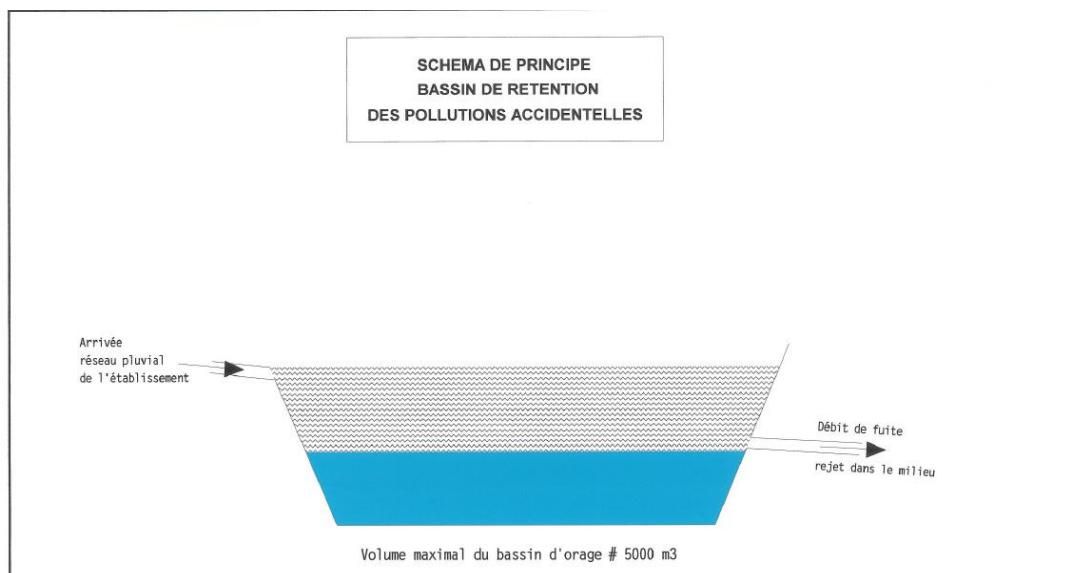
Le site dispose d'une pompe de relevage automatique associée à un flotteur (poire) en sortie du bassin EP/Rétention eaux extinction (rejet est).

Elle est réglée pour que le volume nécessaire à l'isolement des eaux d'incendie soit toujours disponible.

En cas d'incendie, le personnel exploitant viendra interrompre manuellement le fonctionnement de la pompe de relevage, de manière à ce que les eaux d'extinction incendie restent dans le bassin.

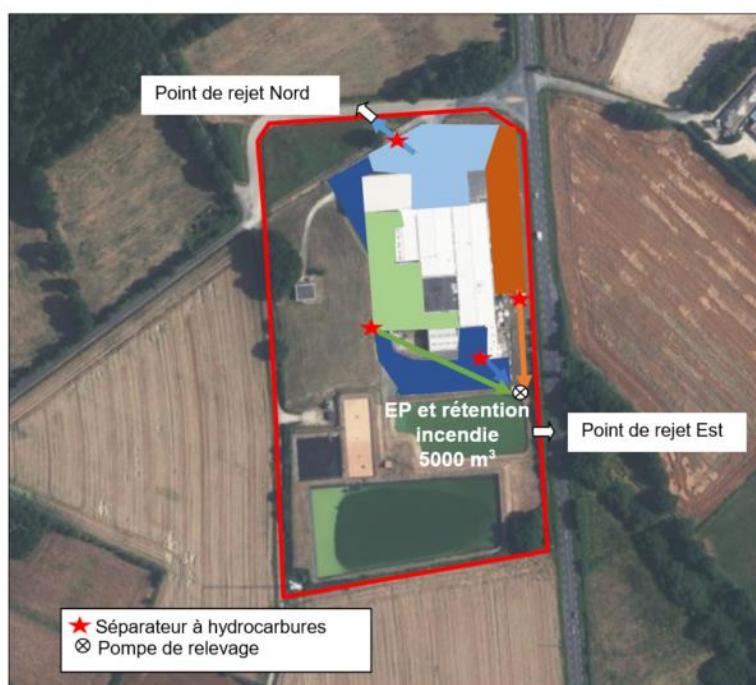
Le site a donc prévu de mettre en place un ballon obturateur avant le rejet dans le fossé.

Le déclenchement manuel de ce ballon obturateur sera prévu et inclus dans les procédures incendie du site.

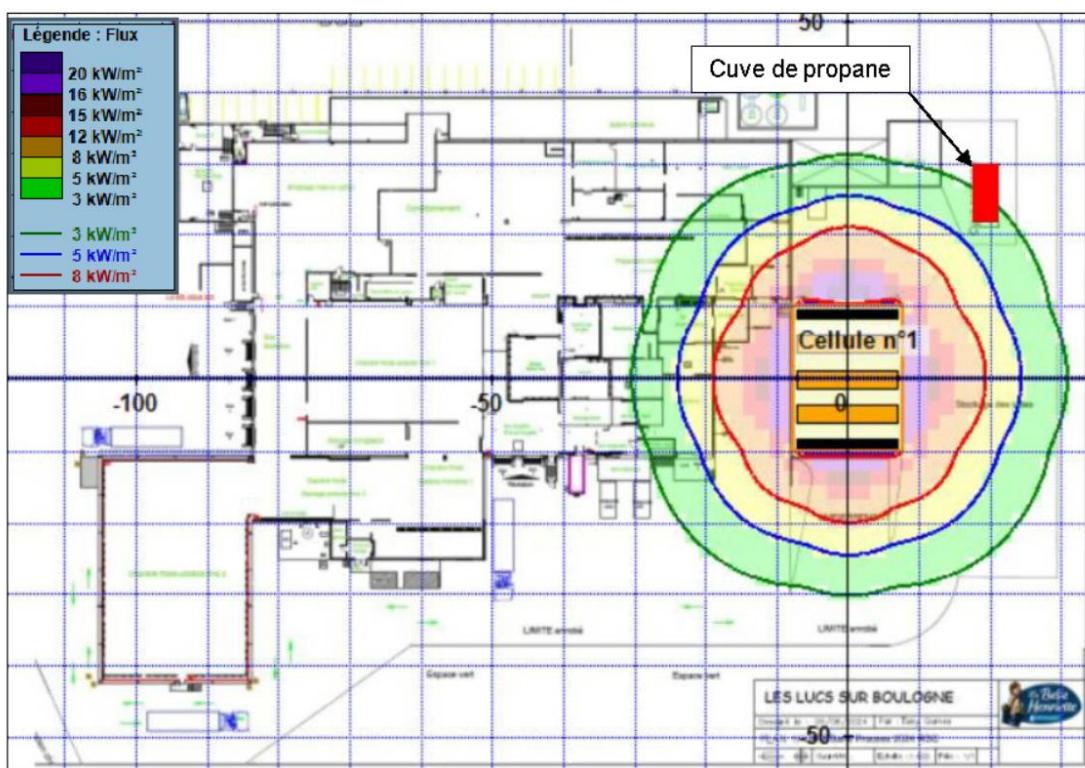
Ce résultat ne tient pas compte du mur en béton banché présent entre le bâtiment de production et ce bâtiment de stockage. En effet, le site ne dispose pas de PV de résistance au feu permettant de justifier d'une résistance au feu de 2h.

La représentation FLUMILOG des effets thermiques est la suivante :

Dans la réalité, un mur en béton banché borde la paroi gauche du bâtiment de stockage des emballages plastiques sur une hauteur de 4.4m.

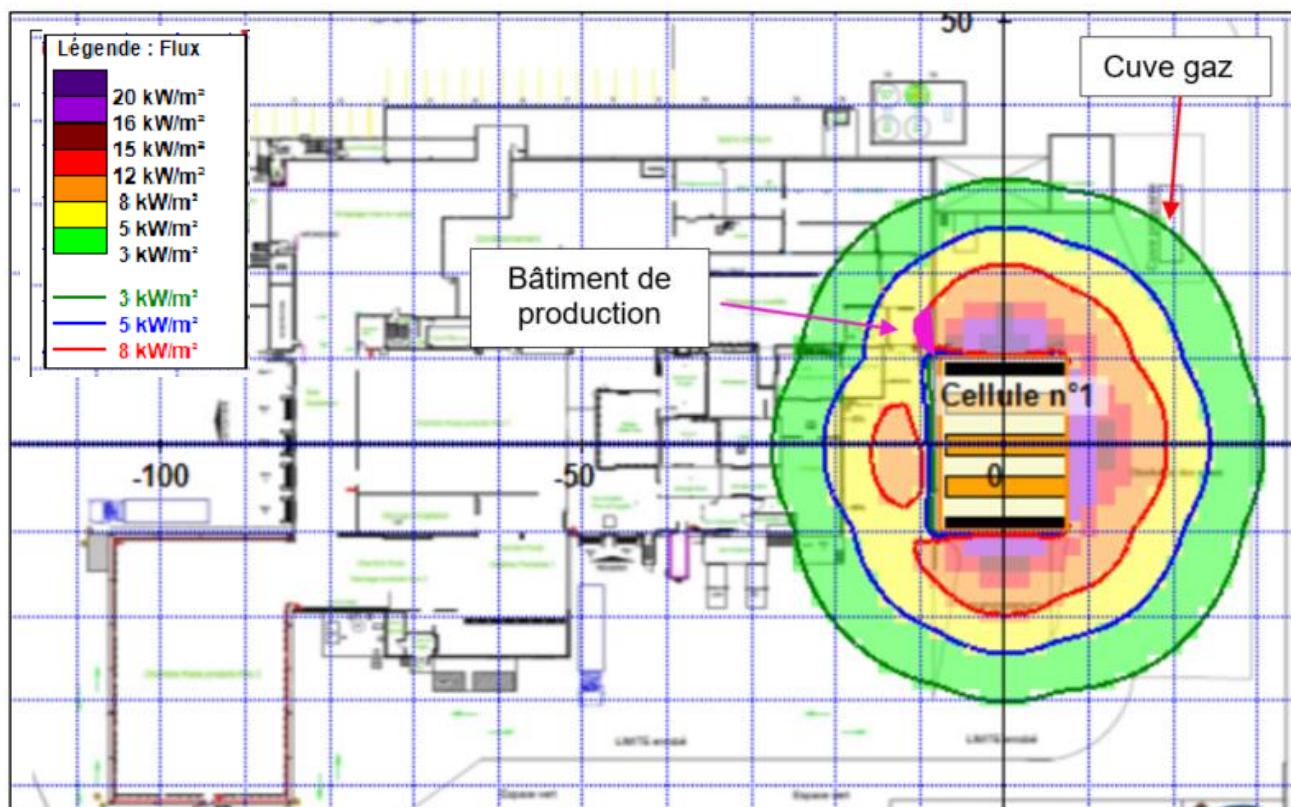
Résultats (modélisation 2, avec paroi bi-composante REI120)

En tenant compte du mur en béton banché autostable sur 4.4 m de haut sur toute la paroi Ouest du bâtiment, nous obtenons le résultat suivant :

Les flux de 3, 5 et 8 kW/m² ne sortent pas des limites de propriété du site.

Nous pouvons observer que les flux de 3 kW/m² atteignent la cuve de propane extérieure.

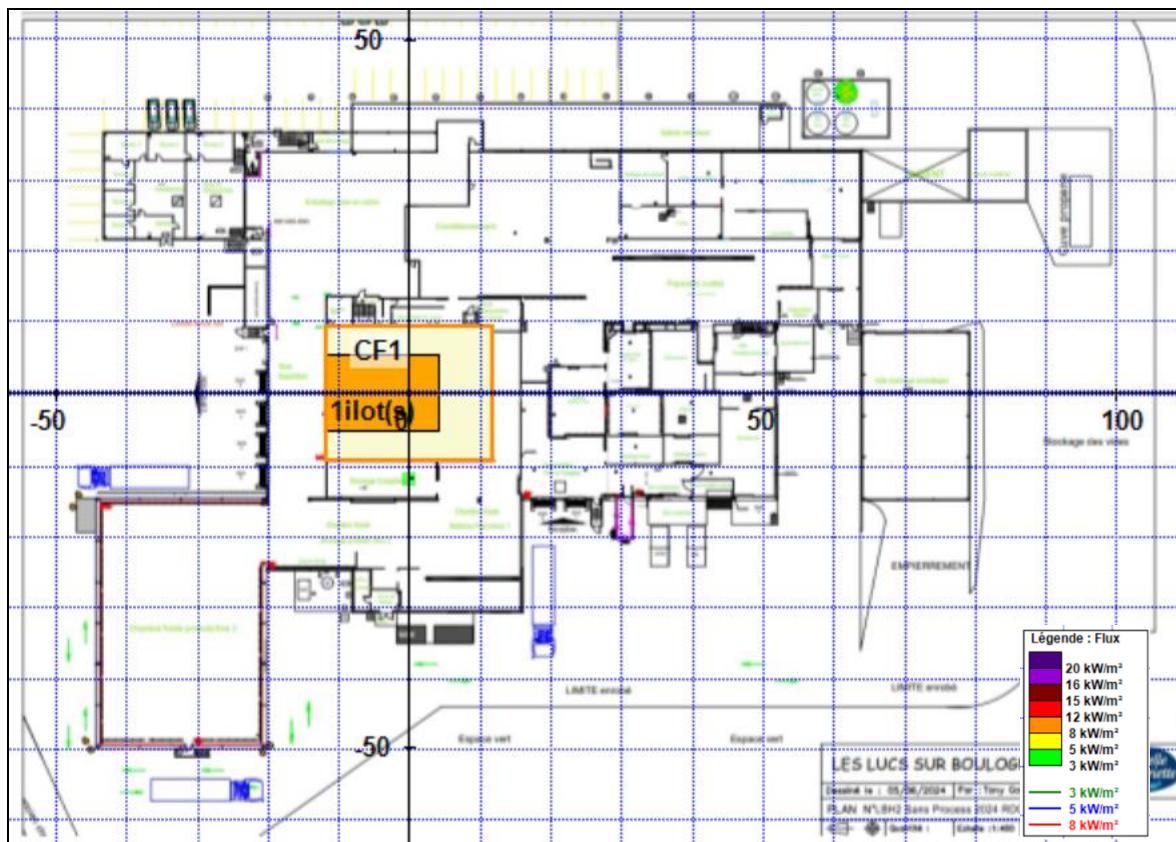
Cartographie :

La représentation FLUMILOG des effets thermiques est la suivante (1 carreau = 10 m) :

Interprétation

- Aucun flux thermique ne sort des limites de propriété de l'établissement ;
- Absence de flux thermique de 8 kW/m² (pas d'effets dominos).

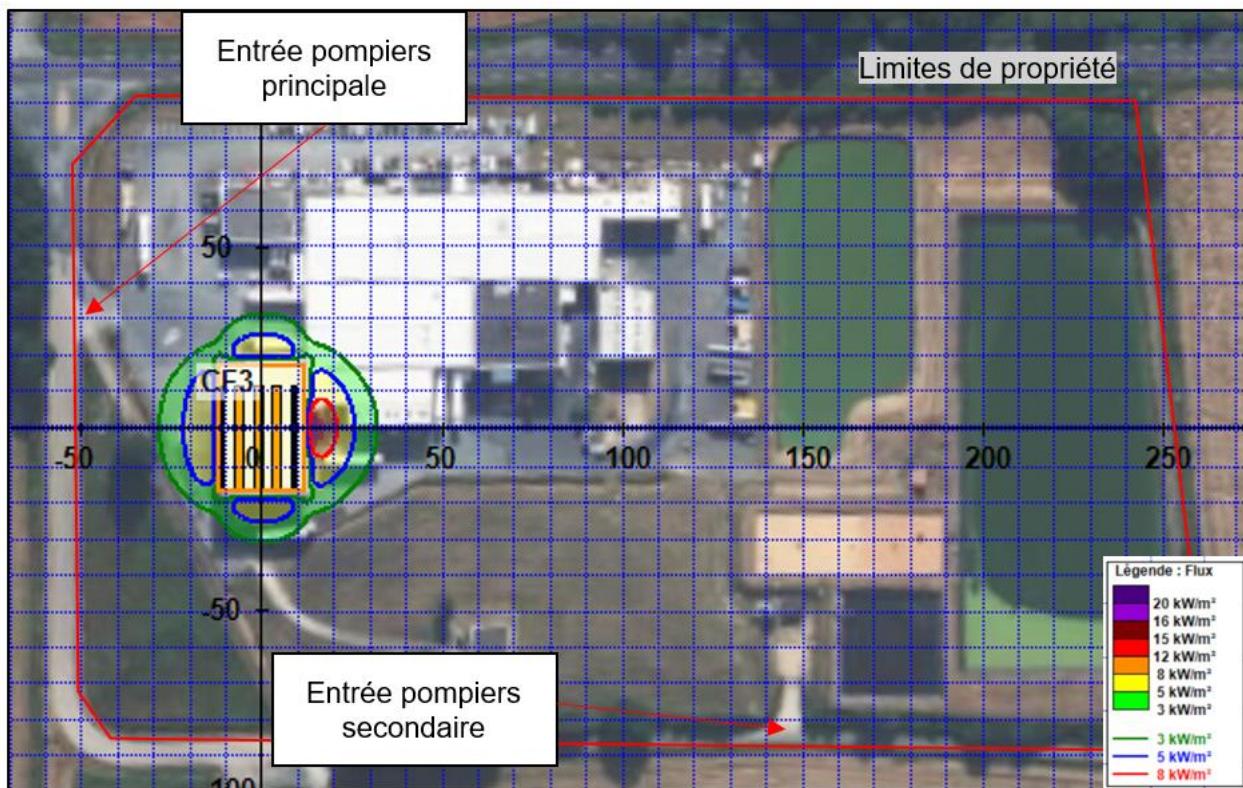
Cartographie :

La représentation FLUMILOG des effets thermiques est la suivante (1 carreau = 10 m) :

On observe ici des flux de 3 kW ainsi qu'une partie des flux de 5 kW/m² sur la voie engins du site.
A noter que le site dispose de deux accès pompiers : un accès principal (qui correspond à l'accès au site) et un accès secondaire (qui correspond à l'accès à la STEP).
La voie engins est matérialisée dans l'Etude de dangers (P49 du dossier d'autorisation).

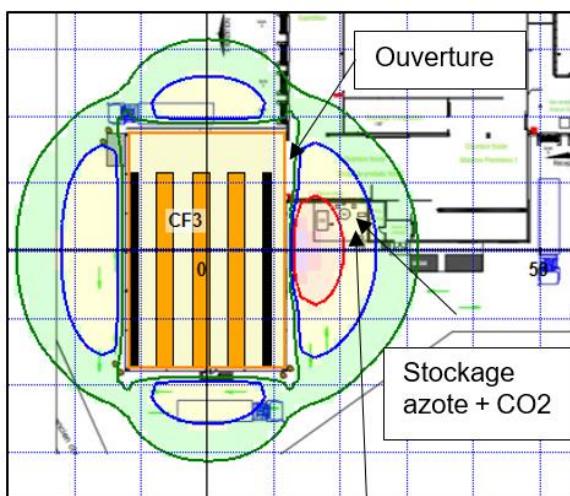
On observe la présence de flux de 8 kW/m^2 sur la paroi droite (P1). Ce flux est lié à la présence d'une ouverture sur cette même paroi.

Or, l'ouverture est positionnée tout en haut de la paroi. Par défaut, le logiciel Flumilog la place au centre.

Dans la réalité, ce flux de 8 kW/m^2 serait positionné au niveau de l'ouverture vers le reste du bâtiment (qui donne sur l'allée de circulation) et non sur ces stockages extérieurs d'azote (3m3) et de CO2 (3m3).

De plus, il s'agit de gaz inertes et non de gaz inflammables. Ils sont placés à l'extérieur dans des réservoirs adaptés, fixés au sol, à l'intérieur d'une enceinte grillagée.
