Société LA BELLE HENRIETTE 85 – LES LUCS SUR BOULOGNE

PIECE N°49

ÉTUDE DE DANGERS

**Dossier de demande d'autorisation
environnementale**

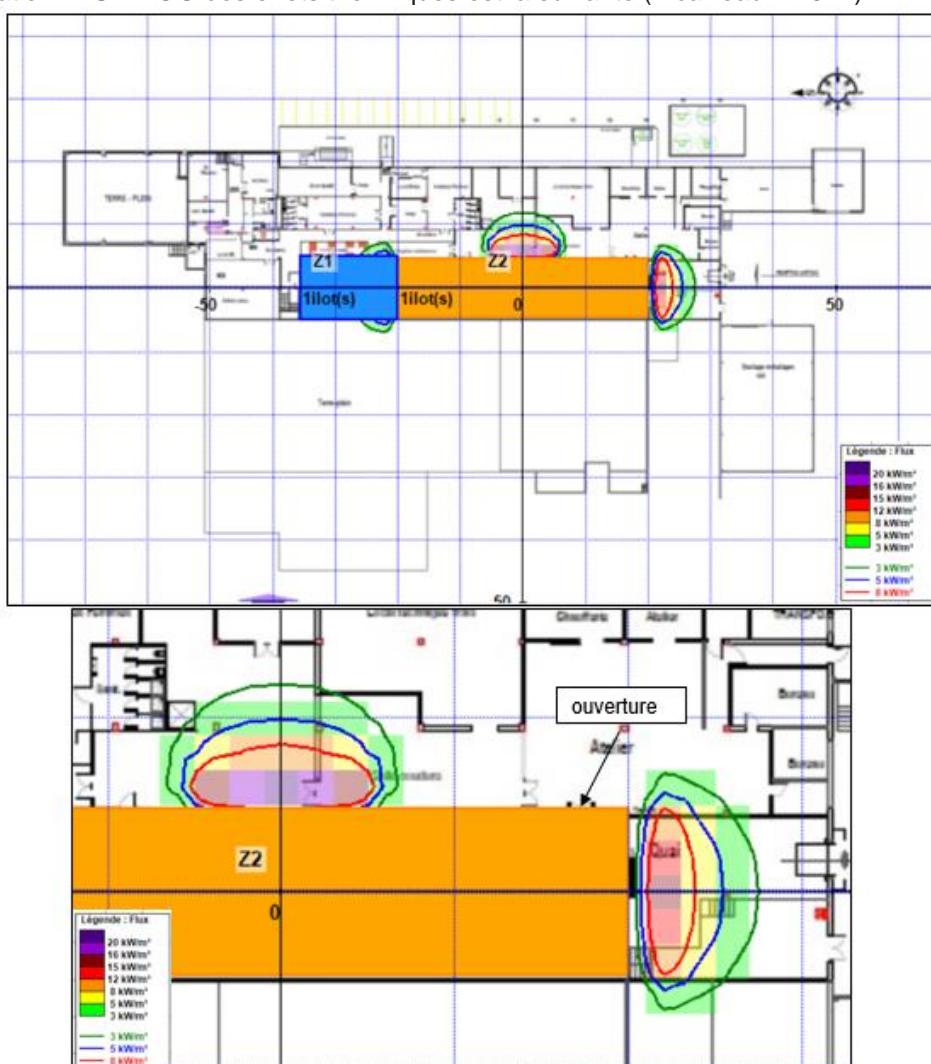
Cartographie :

La représentation FLUMILOG des effets thermiques est la suivante (1 carreau = 10 m) :

Interprétation

- Aucun flux thermique ne sort des limites de propriété de l'établissement ;
 - Les flux thermiques de 8 kW/m^2 liés aux ouvertures donnent sur les quais et l'atelier maintenance (absence de stockages), et ne génèrent pas d'autres effets dominos.
- Nota : le flux de 8 kW/m^2 au nord est lié à la présence de l'ouverture qui se situe en réalité tout à droite de la paroi (cf. plan). Il donne donc sur l'allée de circulation de l'atelier maintenance. Il n'y a pas de stockage de combustibles dans cette zone.

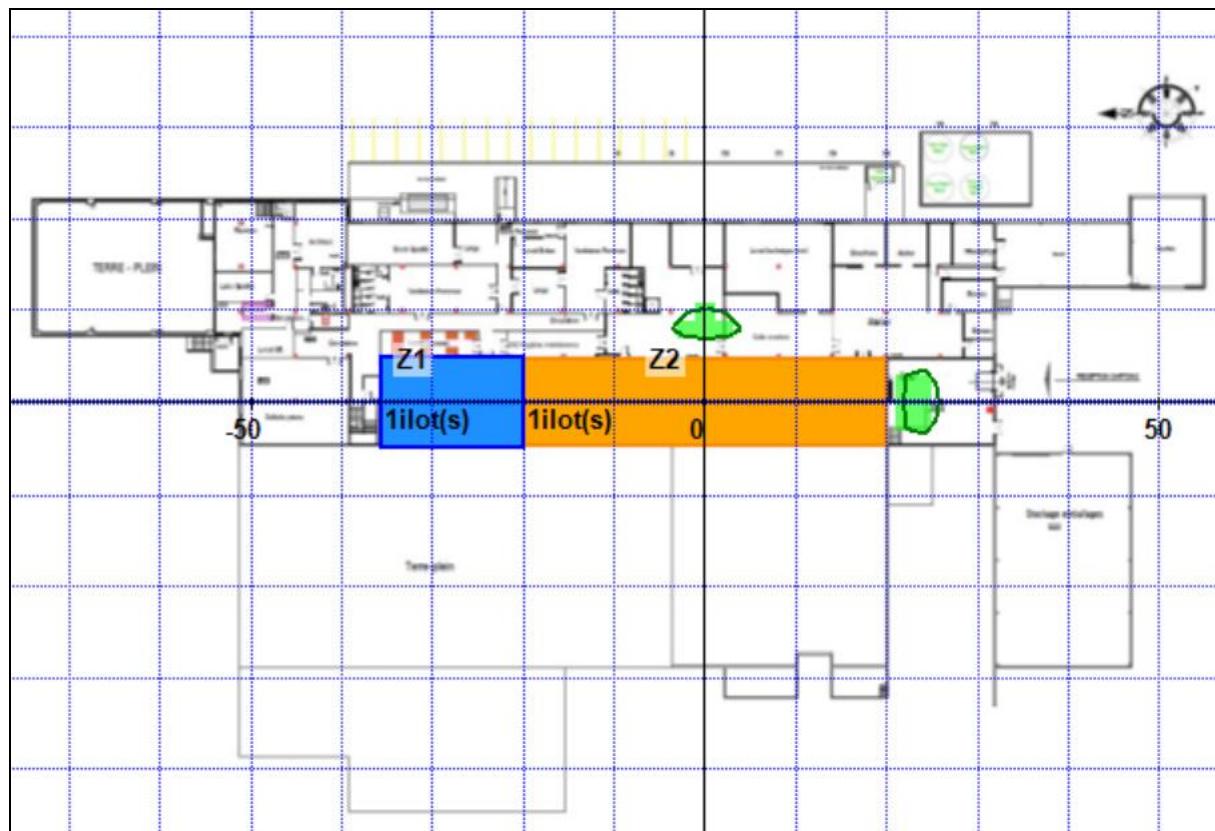
Cartographie :

La représentation FLUMILOG des effets thermiques est la suivante (1 carreau = 10 m) :

Interprétation

- Aucun flux thermique ne sort des limites de propriété de l'établissement ;
- Absence de flux thermique de 8 kW/m^2 (pas d'effets dominos).

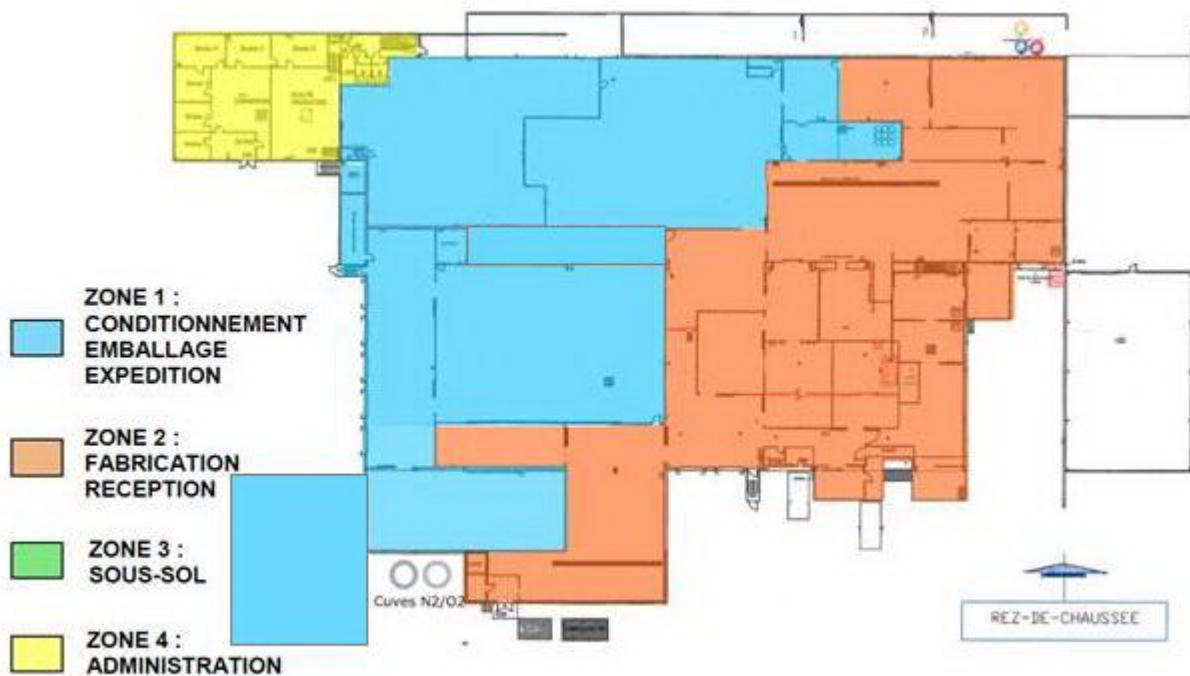
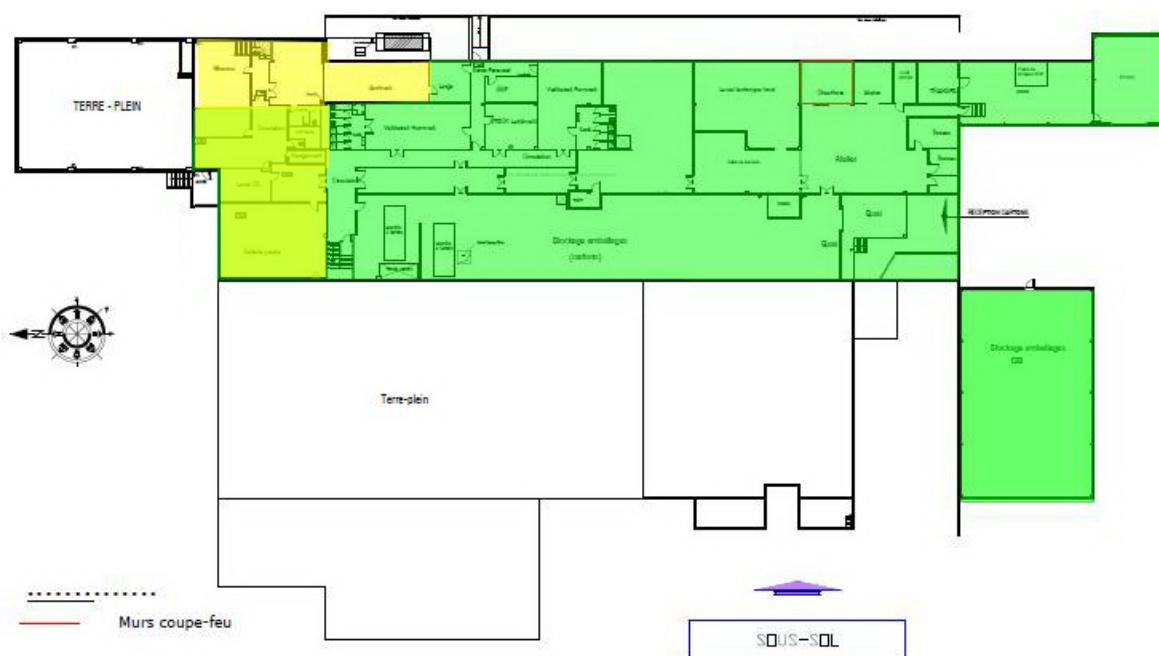
Organisation pour l'évacuation

Des plans et consignes d'évacuation sont affichés dans chaque zone de l'usine. Les chargés d'évacuation (guides et serre-files) sont nommés et affichés à proximité de ceux-ci. Les 4 zones d'évacuation de l'usine sont décrites sur les plans ci-dessous :

ZONE	SECTEUR
ZONE 1 : CONDITIONNEMENT EMBALLAGE EXPÉDITION	Emballage
	Conditionnement - Plonge
	Bureaux - Echantillothèque
	Quais expéditions – chambres froides
ZONE 2 : FABRICATION	Ateliers fabrication
	Quais réception – CF – Congèle – Local de charge
	Stock sauces
ZONE 3 : SOUS-SOL	Fromage cartons, Magasin emballage – Stock emballage
	Maintenance – Vestiaires
ZONE 4: ADMINISTRATION SOUS SOL	RDC – salle de réunion sous-sol – Archives
	Salle de pause – Infirmerie - CE

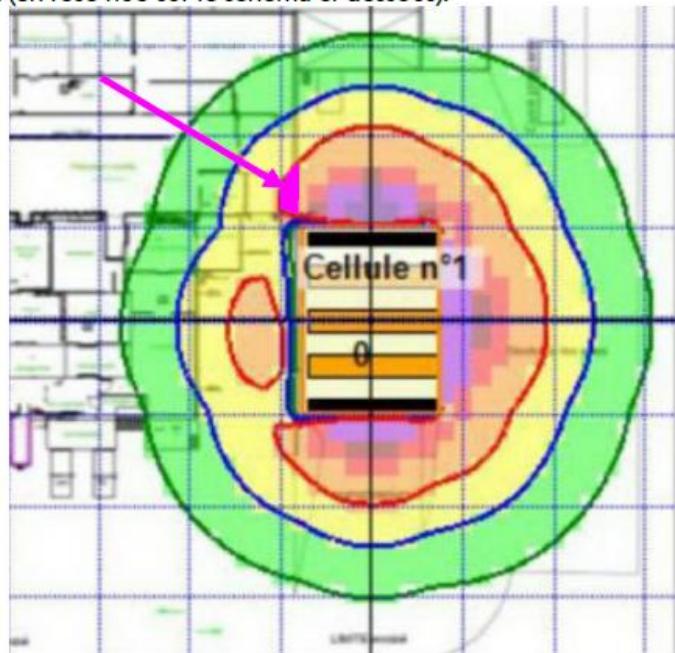
E20. Prendre en compte les effets dominos liés à la propagation de l'incendie vers le bâtiment de production, et préciser ce que contient cette zone du bâtiment de production. En effet, le schéma présent en page 107 et issu de la modélisation Flumilog avec paroi bicomposante REI120 montre qu'une partie du flux de 8 kW/m^2 atteint le bâtiment de production (en rose fluo sur le schéma ci-dessous).

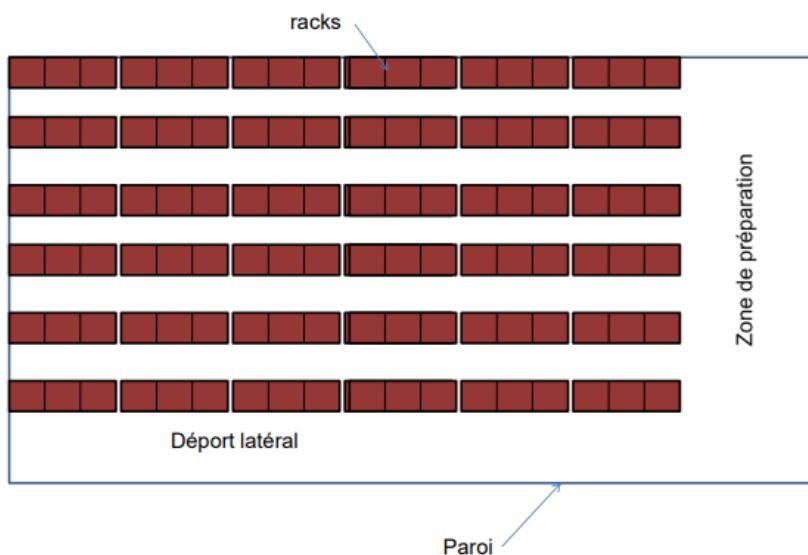
Figure 4. Exemple d'implantation de la zone de préparation ou des déports latéraux

« Une zone de préparation de commande ou réception dans laquelle est présente uniquement quelques palettes (de l'ordre de l'équivalent de 1 ou 2 camions) et dès lors que le nombre de palettes gerbées n'excède pas 2 (hauteur maximale de 3 mètres environ) pourra être considérée comme une zone de préparation au sens de Flumilog sans nécessité d'autres modélisations particulières. Par contre, au-delà de ces ordres de grandeurs, il conviendra d'assimiler les quantités présentes dans ces zones à du stockage en masse et les prendre en compte comme tel dans les modélisations, le cas échéant en retenant dans l'outil deux « sous-cellules » séparées par une paroi de caractéristiques 0 minute. »

Le stockage sur chacune de ces zones représente l'équivalent de deux complets et le stockage n'excède pas 3m de haut.

D'après la documentation Flumilog il n'est donc pas nécessaire de modéliser ces zones de préparation de commande, qui ne sont pas des zones de stockage.

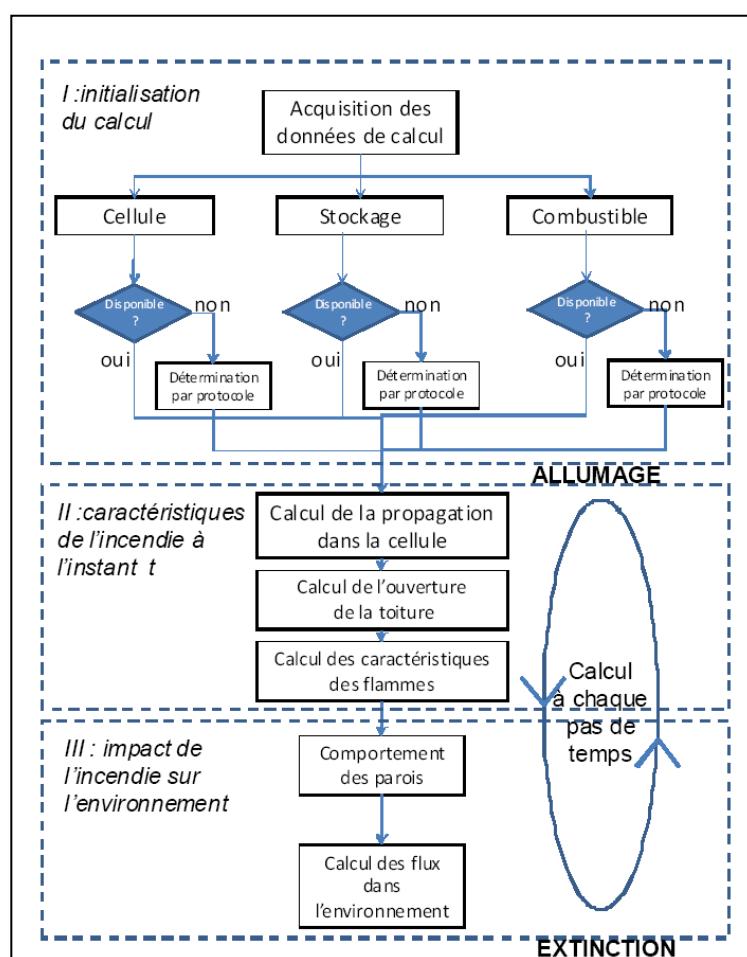
La méthodologie de calcul est la suivante :

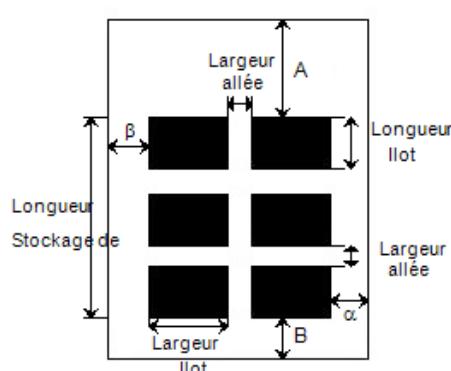
Pour un stockage en masse, on parle d'îlot. Dans une même cellule de stockage, seuls des îlots semblables peuvent être modélisés à savoir des îlots avec la même longueur, la même largeur et la même largeur d'allée entre les îlots.

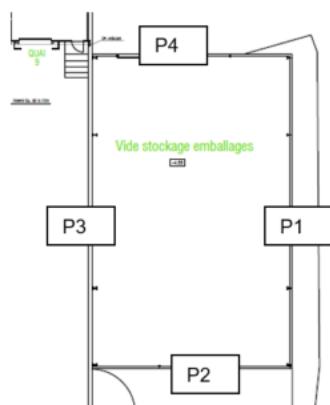
4.2.1. Géométrie de la zone de stockage

Géométrie de la cellule : les caractéristiques géométriques du bâtiment sont les suivantes :

Caractéristique	Valeur
Longueur cellule (P1-P3)	20.625 m
Largeur cellule (P2-P4)	15.17 m
Surface cellule	323.81 m ²
Hauteur sous faîte	7.18 m

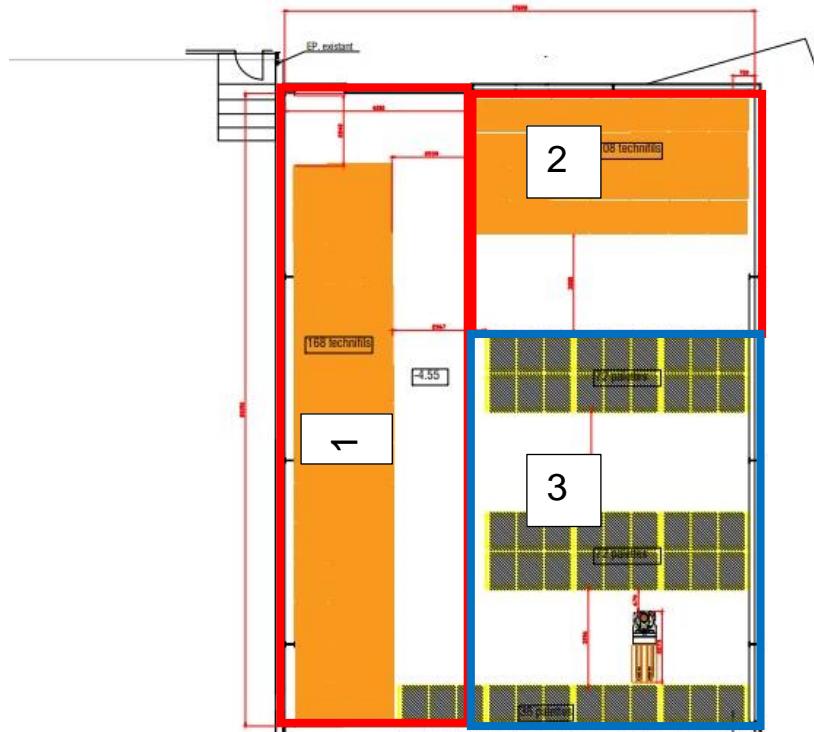
Le bâtiment abrite du stockage de masse et du stockage racks.
(1 et 2 = Stockage de masse dans des technifils empilés, 3 stockage en racks avec deux racks doubles et un rack simple).

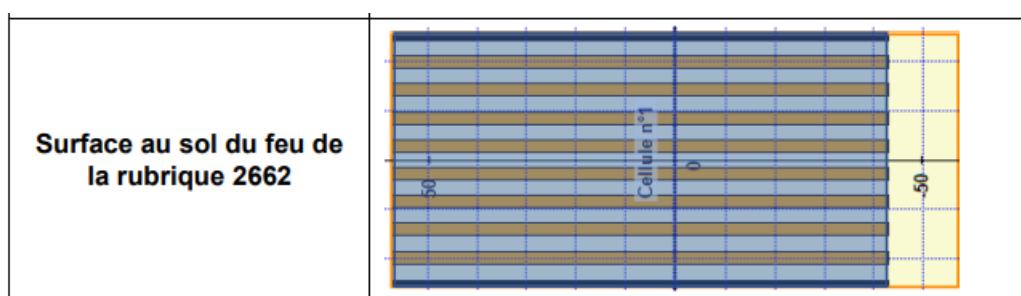
Dans les cellules abritant des matières plastiques, la surface au sol du feu est la suivante :

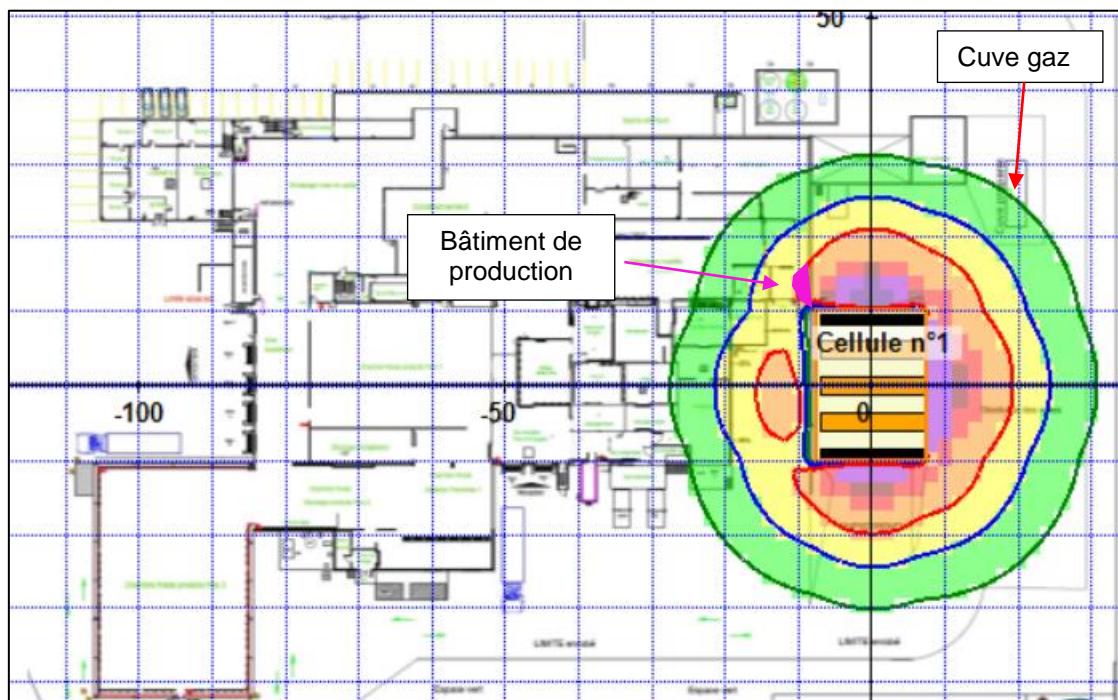
La durée de l'incendie est de 66 min dans le bâtiment.

Les flux de 3, 5 et 8 kW/m² ne sortent pas des limites de propriété du site.

Nous pouvons observer que les flux de 3 kW/m² atteignent la cuve de propane extérieure.

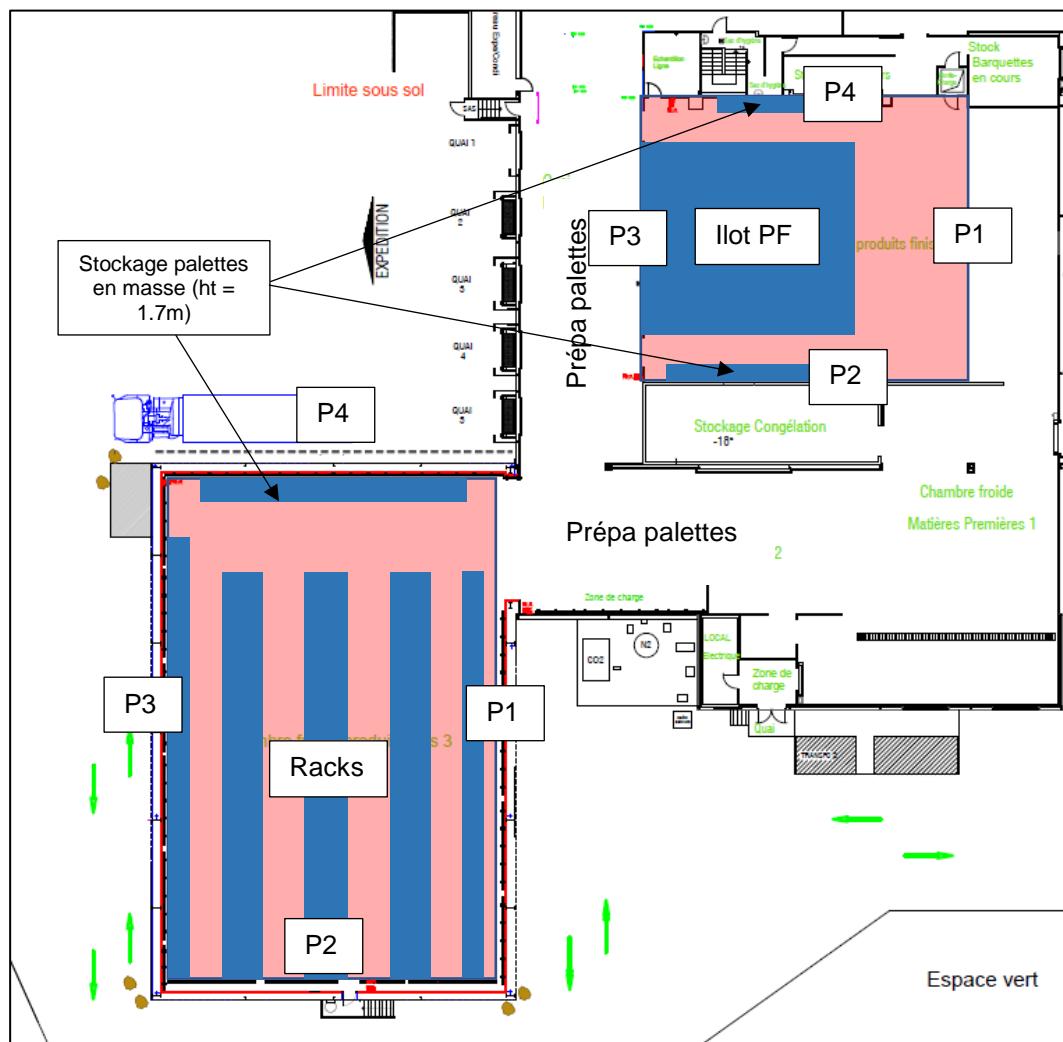
4.3.1. Géométrie de la zone de stockage

Les caractéristiques géométriques des chambres froides sont les suivantes :
Nota : plan non à l'échelle pour les stockages.

Caractéristique	Valeur
Chambre froide 1	
Longueur cellule (P1-P3)	19 m
Largeur cellule (P2-P4)	23.37 m
Surface cellule	444.5 m ²
Hauteur sous faîtage	Hauteur sous plafond = 3.55 m + environ 2 m sous faîtage, Soit 5.55m
Chambre froide 3	
Longueur cellule (P1-P3)	35.3 m
Largeur cellule (P2-P4)	23.3 m
Surface cellule	823.7 m ²
Hauteur sous faîtage	Hauteur sous plafond = 10m + environ 3 m sous faîtage Soit 13m.

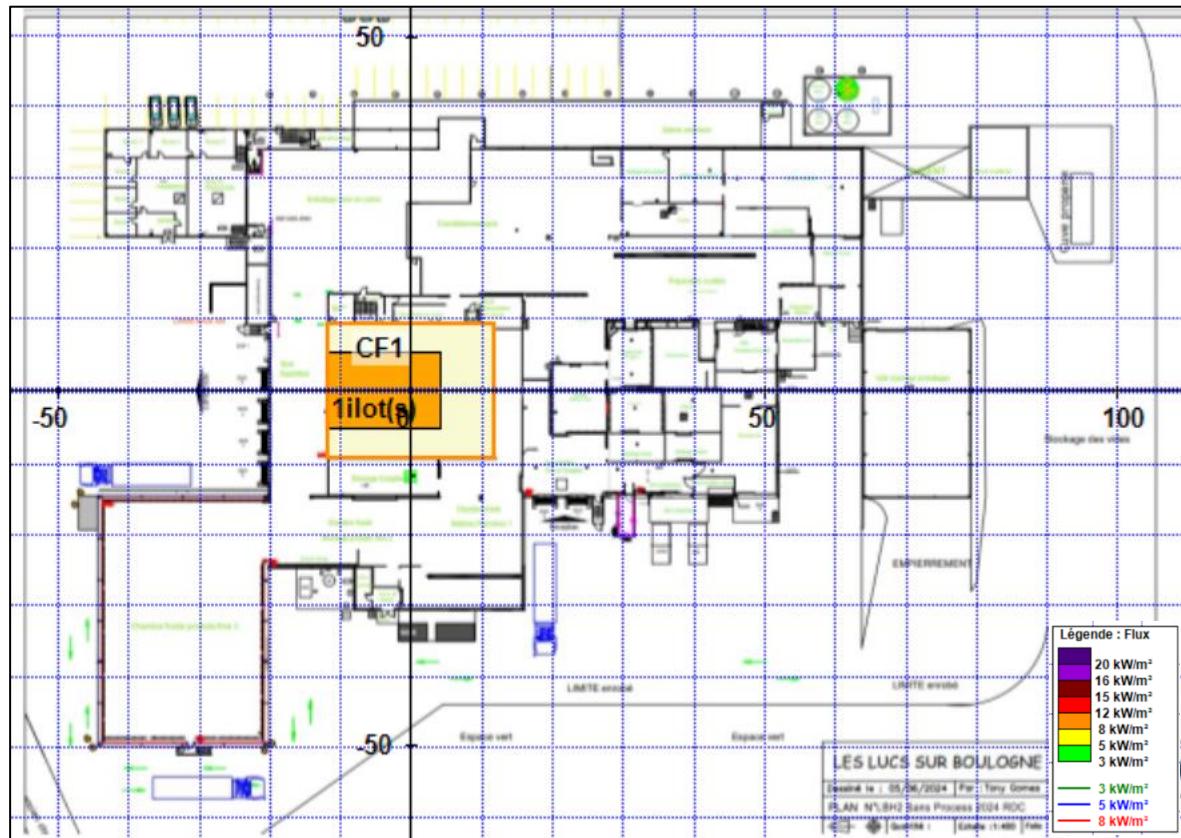
Figure : Flux thermiques CF1 sur plan de masse

La représentation FLUMILOG des effets thermiques est la suivante (1 carreau = 10 m) :

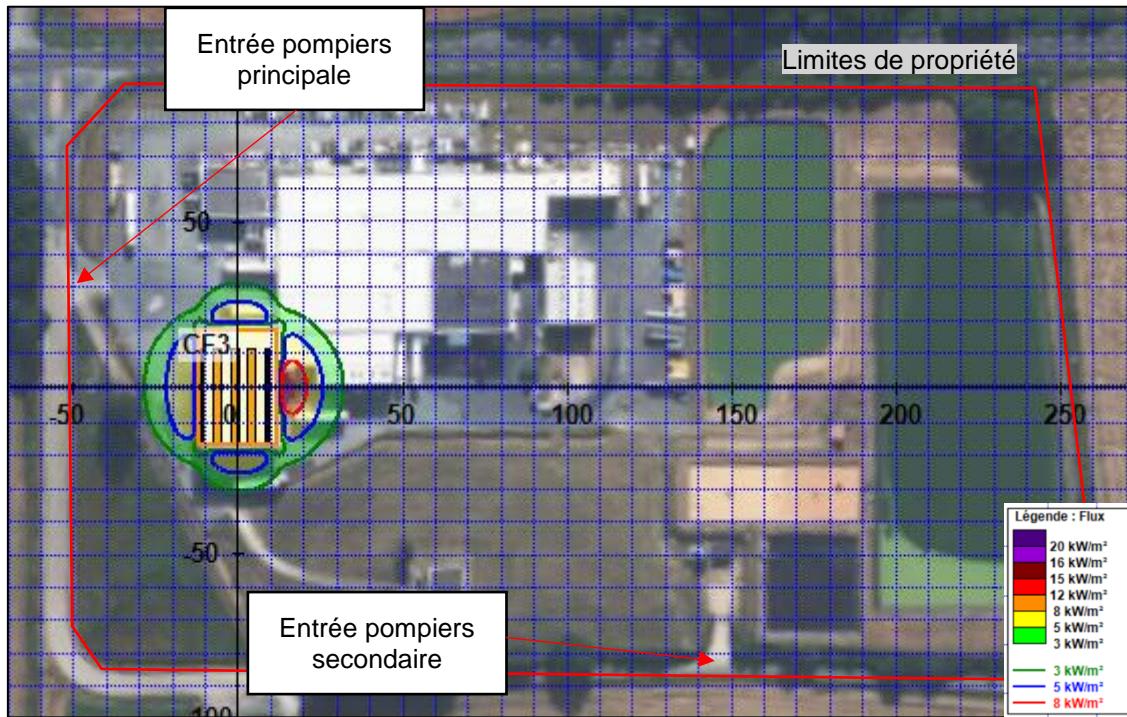
Figure : Visualisation des flux thermiques avec limites de propriété

La représentation FLUMILOG des effets thermiques est la suivante (1 carreau = 10 m) :

On observe ici des flux de 3 kW ainsi qu'une partie des flux de 5 kW/m² sur la voie engins du site.
A noter que le site dispose de deux accès pompiers : un accès principal (qui correspond à l'accès au site) et un accès secondaire (qui correspond à l'accès à la STEP).

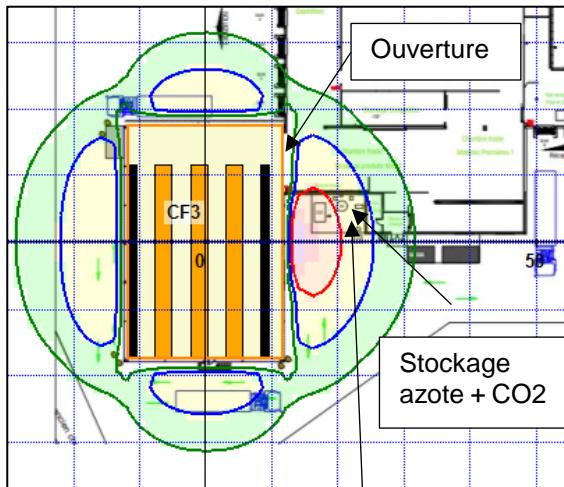
On observe la présence de flux de 8 kW/m^2 sur la paroi droite (P1). Ce flux est lié à la présence d'une ouverture sur cette même paroi.

Or, l'ouverture est positionnée tout en haut de la paroi. Par défaut, le logiciel Flumilog la place au centre.

Dans la réalité, ce flux de 8 kW/m^2 serait positionné au niveau de l'ouverture vers le reste du bâtiment (qui donne sur l'allée de circulation) et non sur ces stockages extérieurs d'azote (3m^3) et de CO₂ (3m^3).

De plus, il s'agit de gaz inertes et non de gaz inflammables. Ils sont placés à l'extérieur dans des réservoirs adaptés, fixés au sol, à l'intérieur d'une enceinte grillagée.

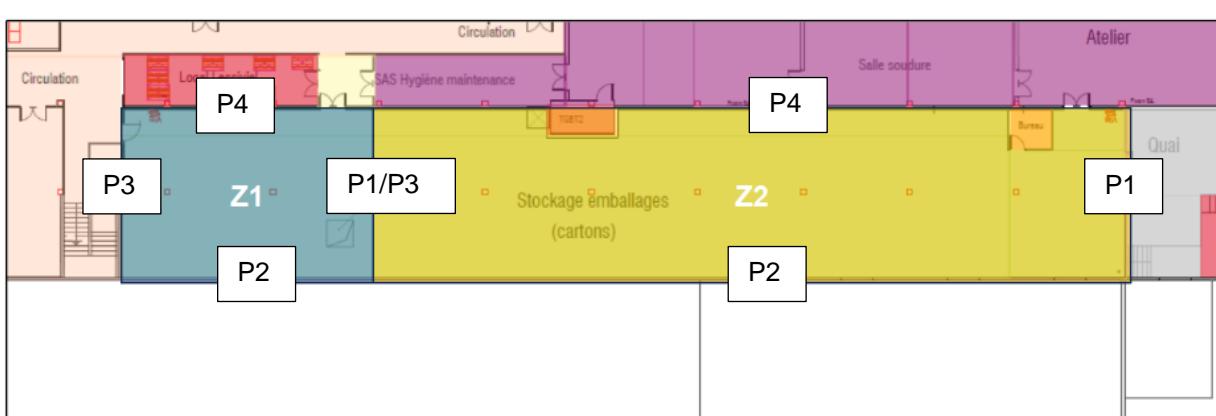
Géométrie de la cellule : les caractéristiques géométriques du bâtiment sont les suivantes :

Caractéristique	Zone 1	Zone 2
Longueur cellule (P1-P3)	10 m	9.5 m
Largeur cellule (P2-P4)	15.6 m	40 m
Surface cellule	551 m ²	
Hauteur sous plafond	2.7 m	2.95 m

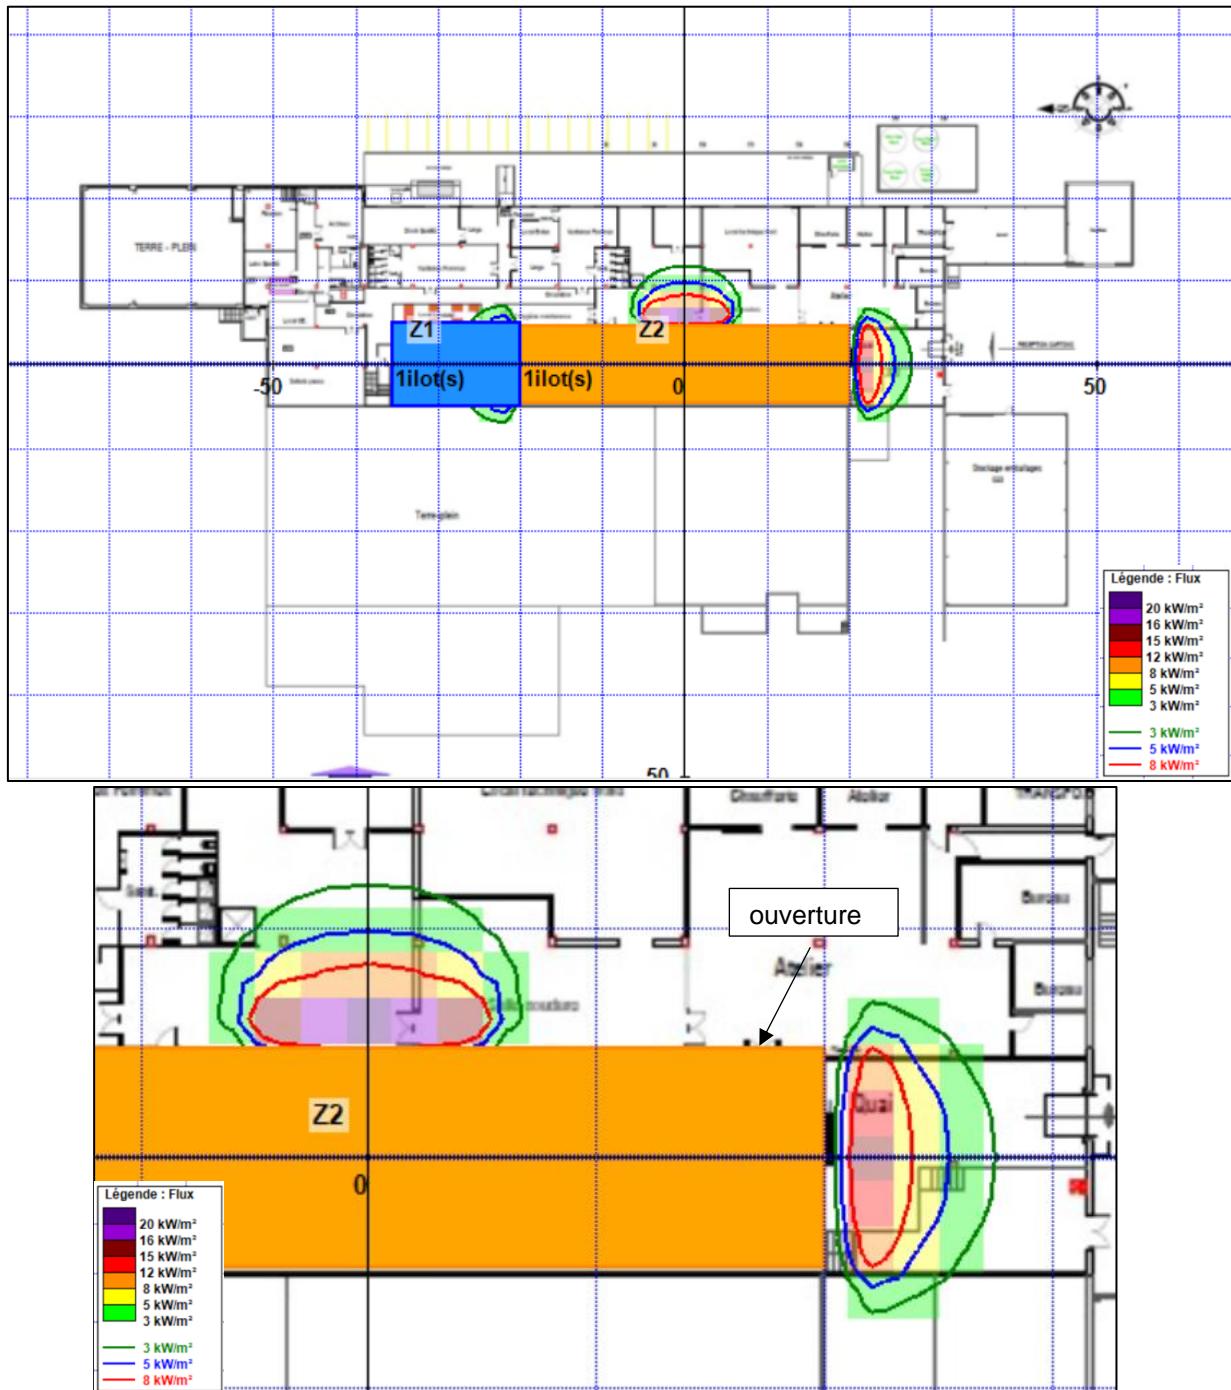
Figure : Flux thermiques sur plan de masse

La représentation FLUMILOG des effets thermiques est la suivante (1 carreau = 10 m) :

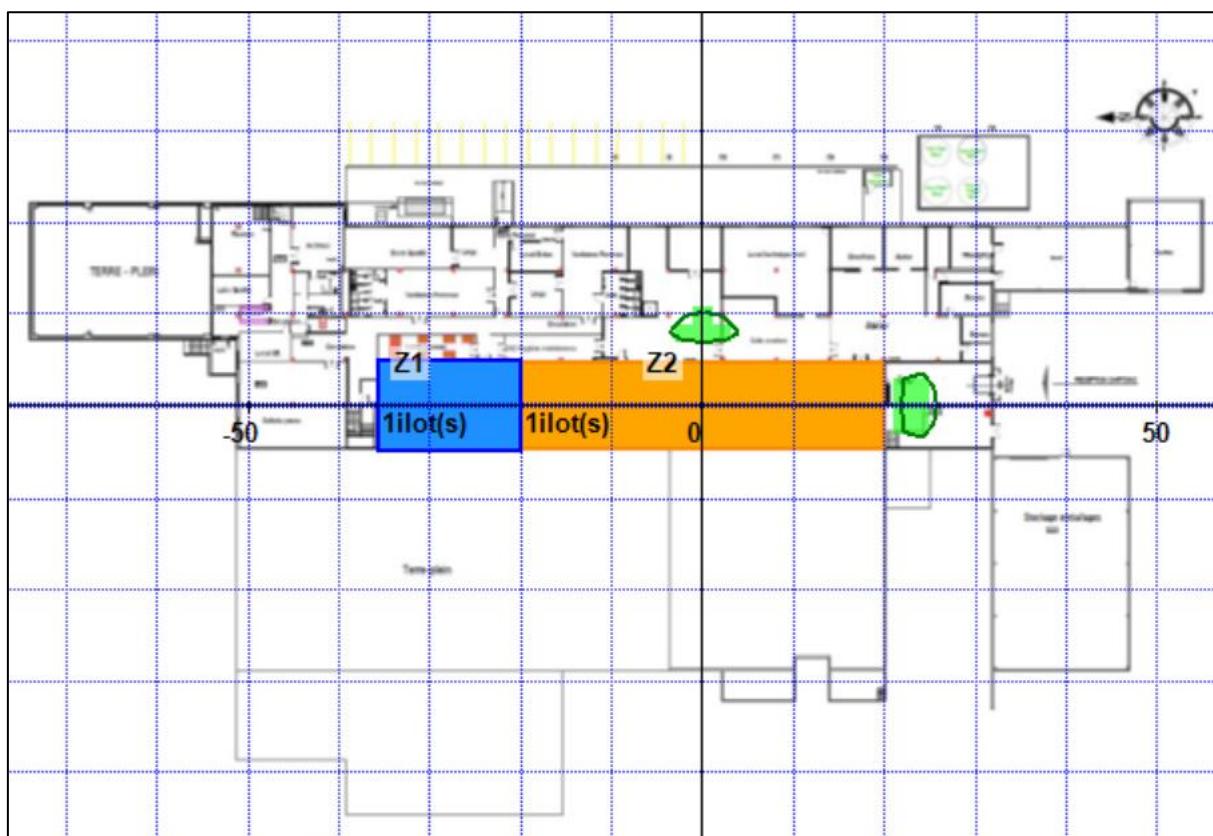
La représentation FLUMILOG des effets thermiques est la suivante (1 carreau = 10 m) :

- Aucun flux thermique ne sort des limites de propriété de l'établissement ;
- Absence de flux thermique de 8 kW/m² (pas d'effets dominos).

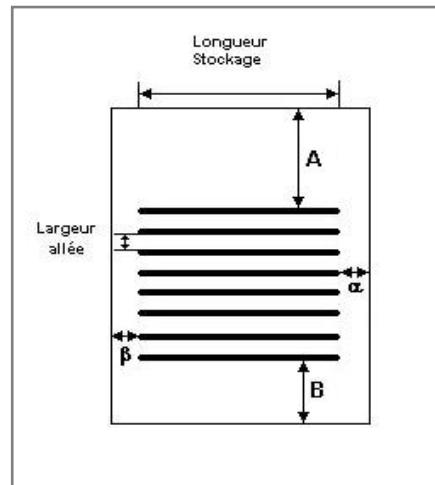
Stockage en rack

Nombre de niveaux	2
Mode de stockage	Rack
Dimensions	
Longueur de stockage	14,2 m
Déport latéral A	0,5 m
Déport latéral B	0,5 m
Longueur de préparation a	0,5 m
Longueur de préparation b	0,5 m
Hauteur maximum de stockage	5,2 m
Hauteur du canton	0,0 m
Ecart entre le haut du stockage et le canton	2,0 m

Sens du stockage	dans le sens de la paroi 2
Nombre de double racks	3
Largeur d'un double rack	2,5 m
Nombre de racks simples	2
Largeur d'un rack simple	1,3 m
Largeur des allées entre les racks	2,4 m

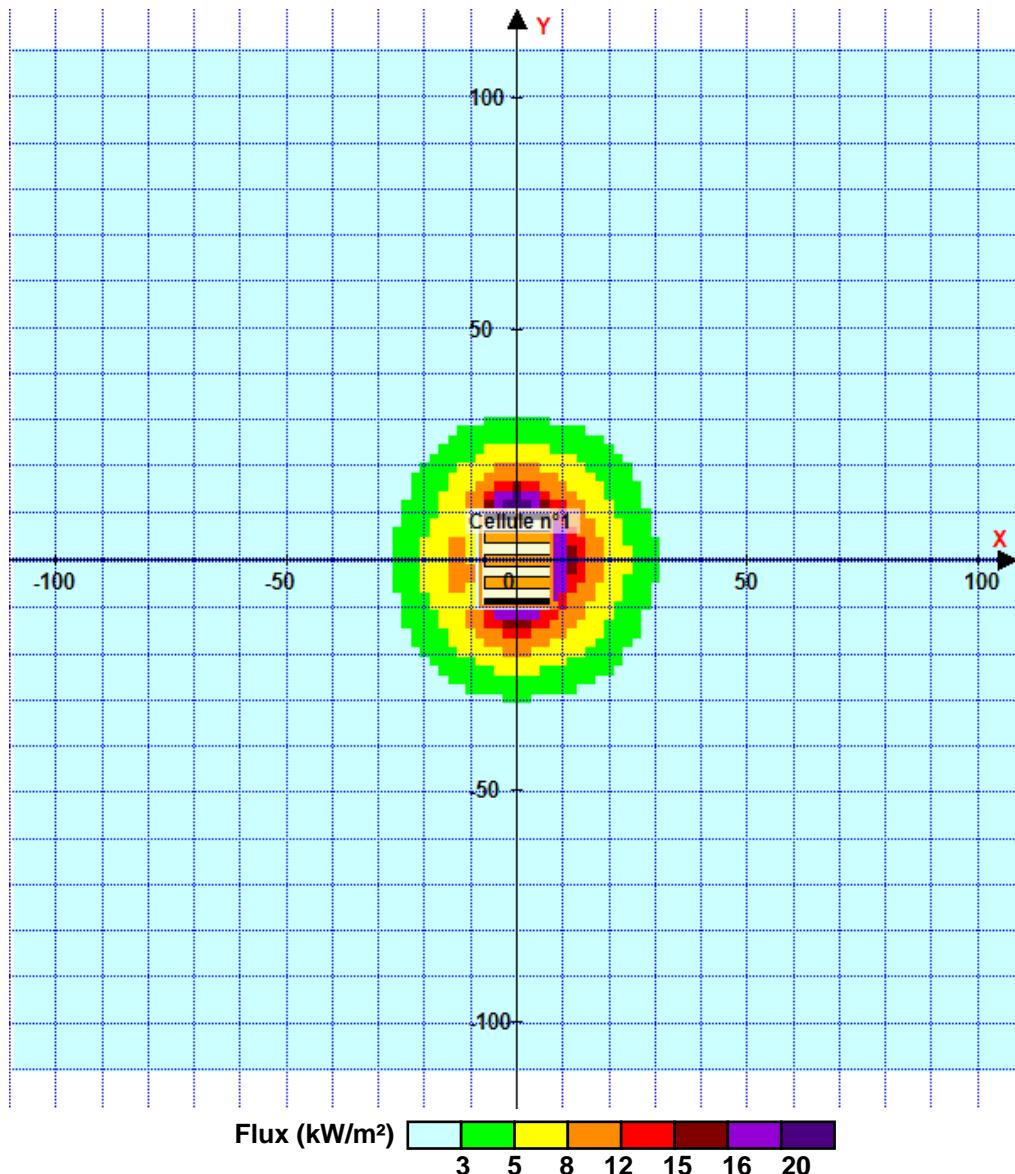
Distance d'effets des flux maximum

Durée de l'incendie dans la cellule : Cellule n°1 66,0 min

Pour information : Dans l'environnement proche de la flamme, le transfert convectif de chaleur ne peut être négligé.
Il est donc préconisé pour de faibles distances d'effets comprises entre 1 et 5 m de retenir une distance d'effets de 5 m et pour celles comprises entre 6 m et 10 m de retenir 10 m.

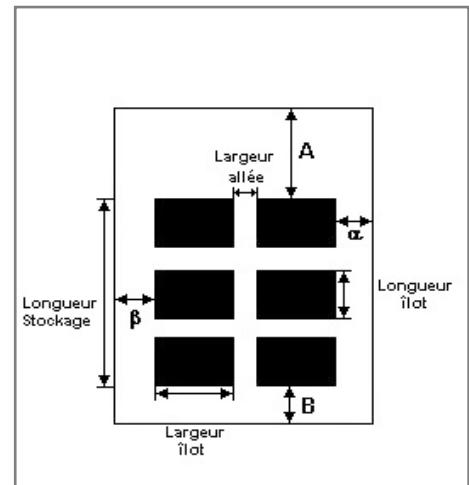
Stockage en masse

Longueur de préparation A	4,1 m
Longueur de préparation B	4,1 m
Déport latéral a	7,6 m
Déport latéral b	0,0 m
Hauteur du canton	0,0 m

Nombre d'îlots dans le sens de la longueur	1
Nombre d'îlots dans le sens de la largeur	1
Largeur des îlots	15,8 m
Longueur des îlots	10,8 m
Hauteur des îlots	1,7 m
Largeur des allées entre îlots	0,0 m

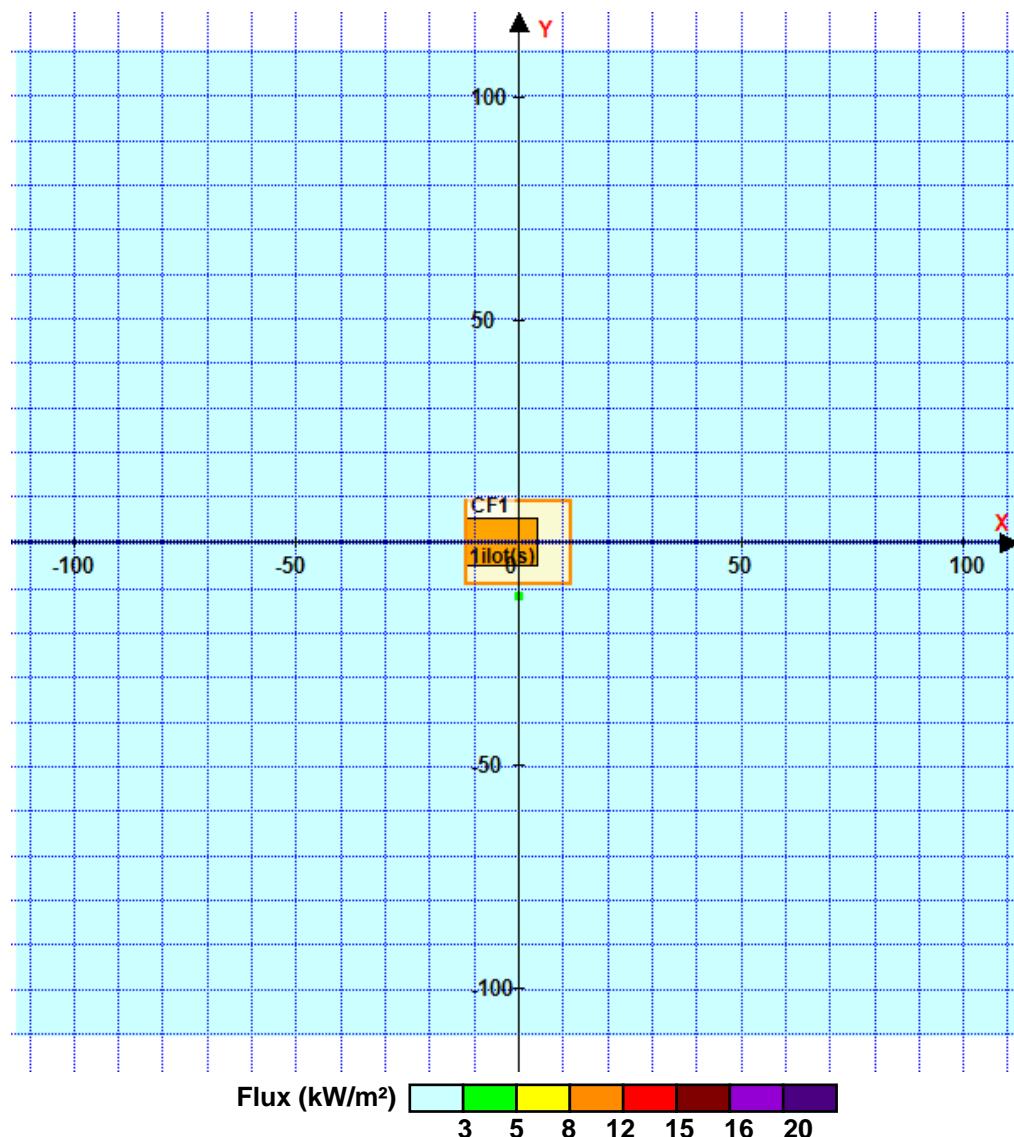
Distance d'effets des flux maximum

Durée de l'incendie dans la cellule : CF1 59,0 min

Pour information : Dans l'environnement proche de la flamme, le transfert convectif de chaleur ne peut être négligé.
Il est donc préconisé pour de faibles distances d'effets comprises entre 1 et 5 m de retenir une distance d'effets de 5 m et pour celles comprises entre 6 m et 10 m de retenir 10 m.

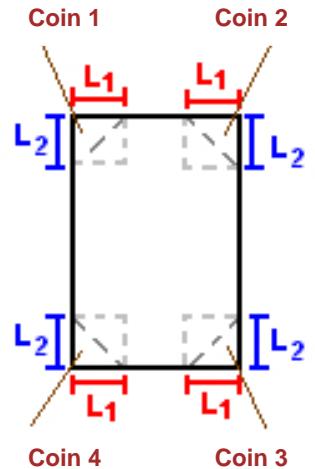
Géométrie Cellule1

Nom de la Cellule :CF3			
Longueur maximum de la cellule (m)		35,3	
Largeur maximum de la cellule (m)		23,3	
Hauteur maximum de la cellule (m)		13,0	
Coin 1	non tronqué	L1 (m)	0,0
		L2 (m)	0,0
Coin 2	non tronqué	L1 (m)	0,0
		L2 (m)	0,0
Coin 3	non tronqué	L1 (m)	0,0
		L2 (m)	0,0
Coin 4	non tronqué	L1 (m)	0,0
		L2 (m)	0,0

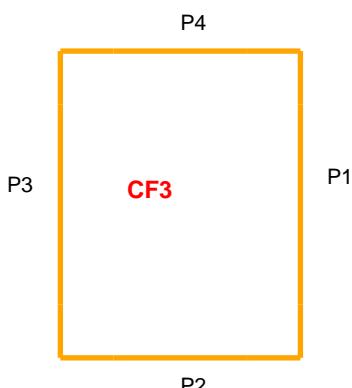
Parois de la cellule : CF3

Résistance au feu des poutres (min)	15
Résistance au feu des pannes (min)	15
Matériaux constituant la couverture	Panneaux sandwich - polyurethane
Nombre d'exutoires	0
Longueur des exutoires (m)	0,0
Largeur des exutoires (m)	0,0

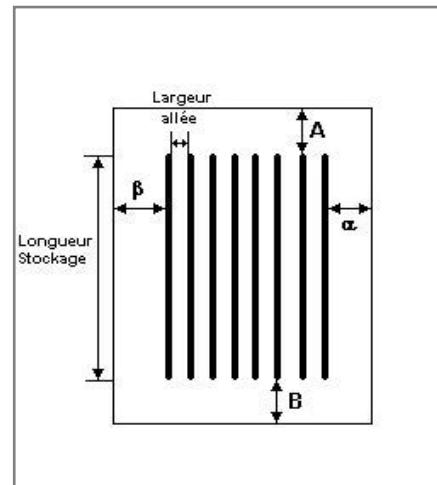
Stockage de la cellule : CF3

Nombre de niveux	3
Mode de stockage	Rack
Dimensions	
Longueur de stockage	29,0 m
Déport latéral a	2,1 m
Déport latéral b	0,0 m
Longueur de préparation A	6,0 m
Longueur de préparation B	0,3 m
Hauteur maximum de stockage	6,0 m
Hauteur du canton	0,0 m
Ecart entre le haut du stockage et le canton	7,0 m

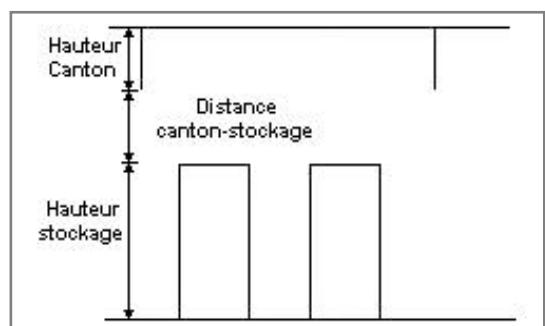
Stockage en rack

Sens du stockage	dans le sens de la paroi 1
Nombre de double racks	3
Largeur d'un double rack	2,5 m
Nombre de racks simples	2
Largeur d'un rack simple	1,3 m
Largeur des allées entre les racks	2,8 m

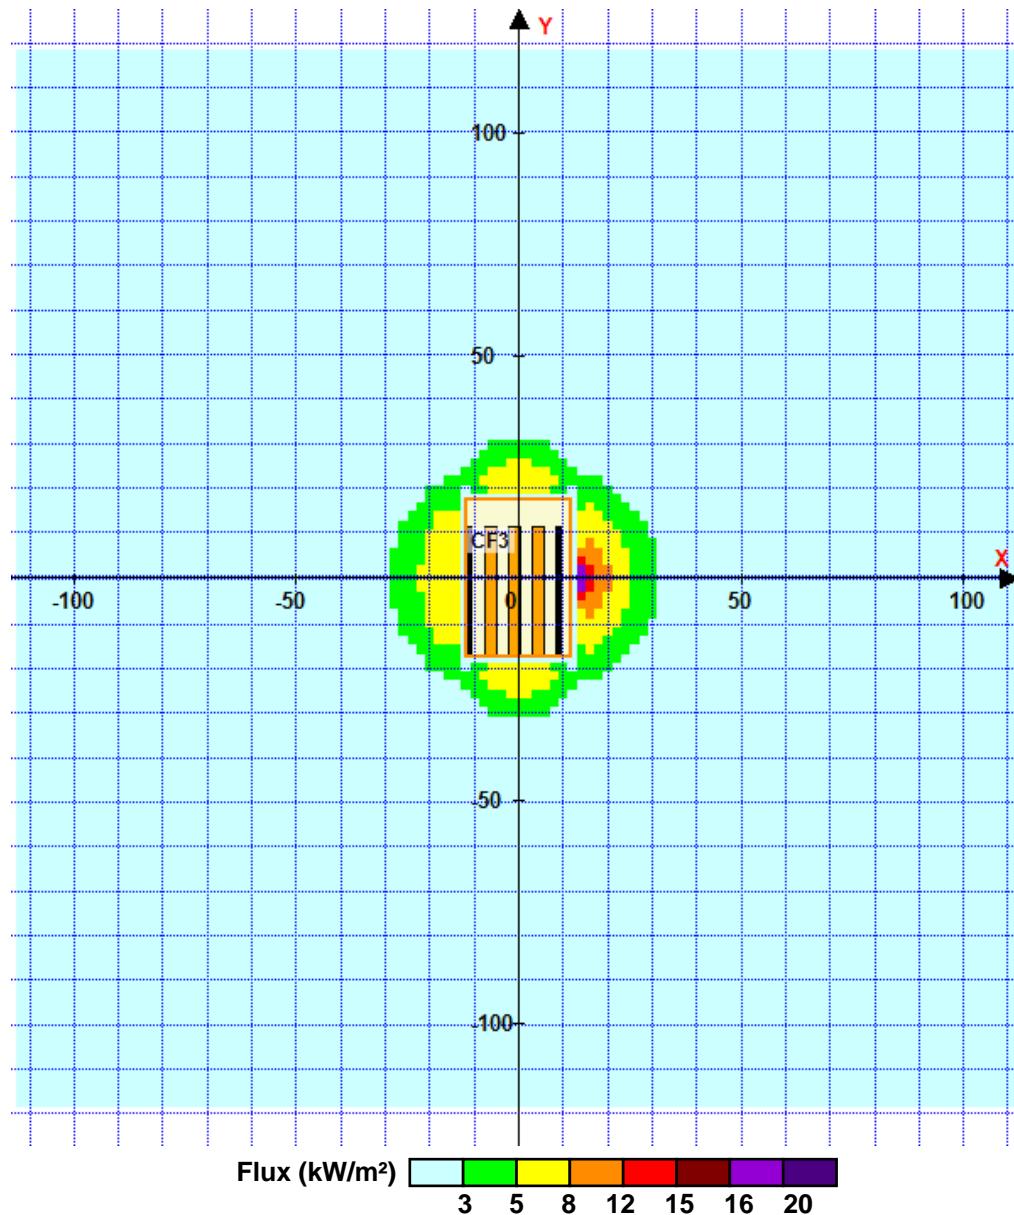
Distance d'effets des flux maximum

Durée de l'incendie dans la cellule : CF3 86,0 min

Pour information : Dans l'environnement proche de la flamme, le transfert convectif de chaleur ne peut être négligé.
Il est donc préconisé pour de faibles distances d'effets comprises entre 1 et 5 m de retenir une distance d'effets de 5 m et pour celles comprises entre 6 m et 10 m de retenir 10 m.

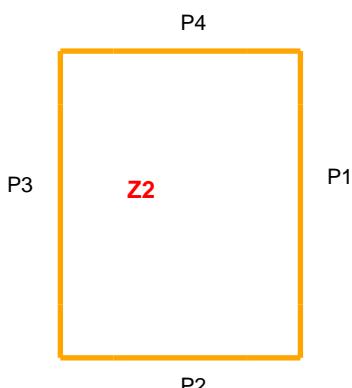
Parois de la cellule : Z2

Résistance au feu des poutres (min)	60
Résistance au feu des pannes (min)	60
Matériaux constituant la couverture	Dalle beton
Nombre d'exutoires	0
Longueur des exutoires (m)	0,0
Largeur des exutoires (m)	0,0
Résistance au feu de la dalle (min)	60

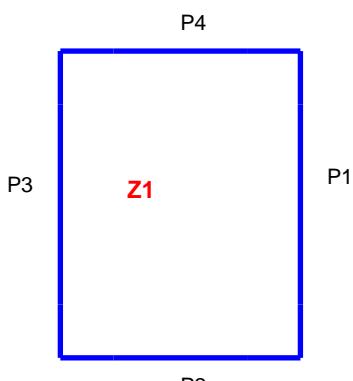
Parois de la cellule : Z1

Résistance au feu des poutres (min)	60
Résistance au feu des pannes (min)	60
Matériaux constituant la couverture	Dalle beton
Nombre d'exutoires	0
Longueur des exutoires (m)	0,0
Largeur des exutoires (m)	0,0
Résistance au feu de la dalle (min)	60

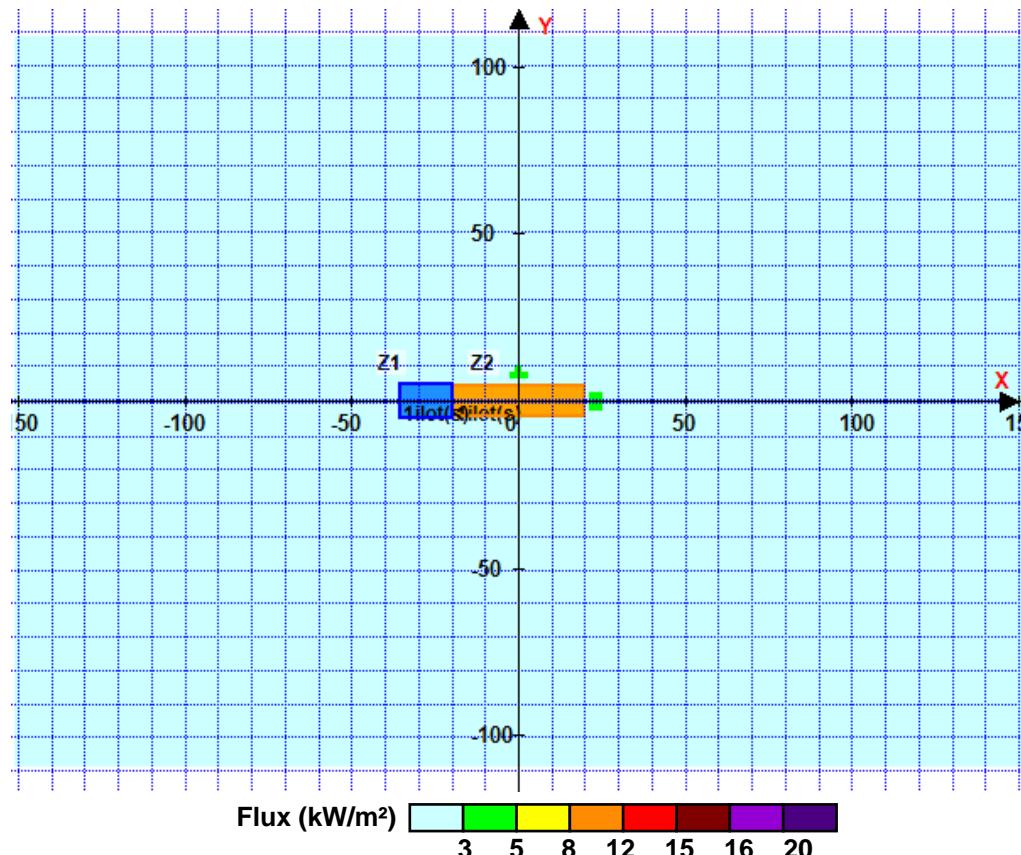
Distance d'effets des flux maximum

Durée de l'incendie dans la cellule : Z1 62,0 min

Avertissement: Dans le cas d'un scénario de propagation, l'interface de calcul Flumilog ne vérifie pas la cohérence entre les saisies des caractéristiques des parois de chaque cellule et la saisie de tenue au feu des parois séparatives indiquée en page 2 de la note de calcul.

Pour information : Dans l'environnement proche de la flamme, le transfert convectif de chaleur ne peut être négligé. Il est donc préconisé pour de faibles distances d'effets comprises entre 1 et 5 m de retenir une distance d'effets de 5 m et pour celles comprises entre 6 m et 10 m de retenir 10 m.

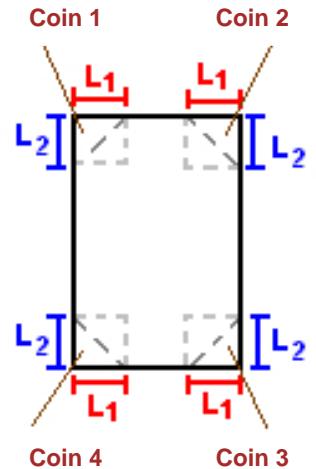
Géométrie Cellule1

Nom de la Cellule : Z2			
Longueur maximum de la cellule (m)		9,5	
Largeur maximum de la cellule (m)		40,0	
Hauteur maximum de la cellule (m)		3,0	
Coin 1	non tronqué	L1 (m)	0,0
		L2 (m)	0,0
Coin 2	non tronqué	L1 (m)	0,0
		L2 (m)	0,0
Coin 3	non tronqué	L1 (m)	0,0
		L2 (m)	0,0
Coin 4	non tronqué	L1 (m)	0,0
		L2 (m)	0,0

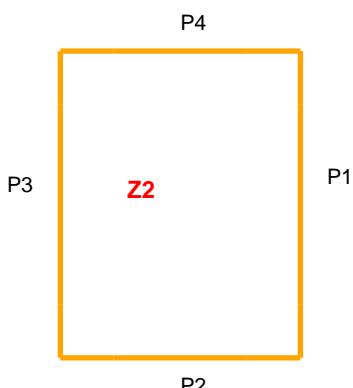
Parois de la cellule : Z2

Résistance au feu des poutres (min)	60
Résistance au feu des pannes (min)	60
Matériaux constituant la couverture	Dalle beton
Nombre d'exutoires	0
Longueur des exutoires (m)	0,0
Largeur des exutoires (m)	0,0
Résistance au feu de la dalle (min)	60
