Société LA BELLE HENRIETTE 85 – LES LUCS SUR BOULOGNE

PIECE N°49

ÉTUDE DE DANGERS

**Dossier de demande d'autorisation
environnementale**

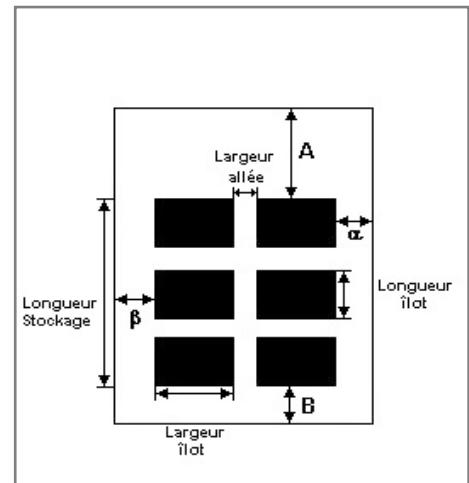
Stockage en masse

Longueur de préparation A	0,0 m
Longueur de préparation B	0,0 m
Déport latéral a	0,0 m
Déport latéral b	0,0 m
Hauteur du canton	0,0 m

Nombre d'îlots dans le sens de la longueur	1
Nombre d'îlots dans le sens de la largeur	1
Largeur des îlots	40,0 m
Longueur des îlots	9,5 m
Hauteur des îlots	2,0 m
Largeur des allées entre îlots	0,0 m

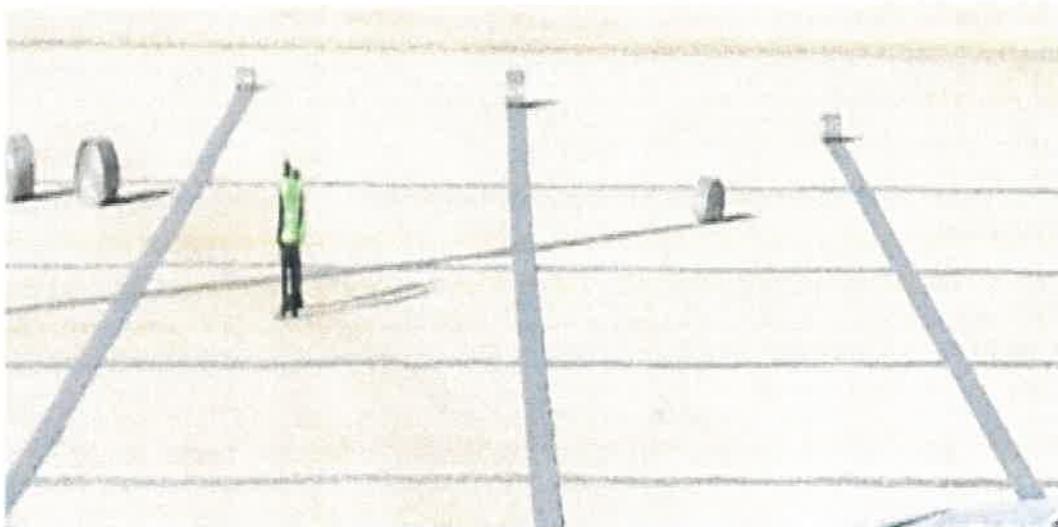
Les événets posés sur la tête de talus sur la NAPPE SOLPAC sont fixés à l'aide de piquet de fer en «U». L'étanchéité sur la géomembrane est reconstituée par vissage de la manchette sur le socle. (*voir schéma de principe*).

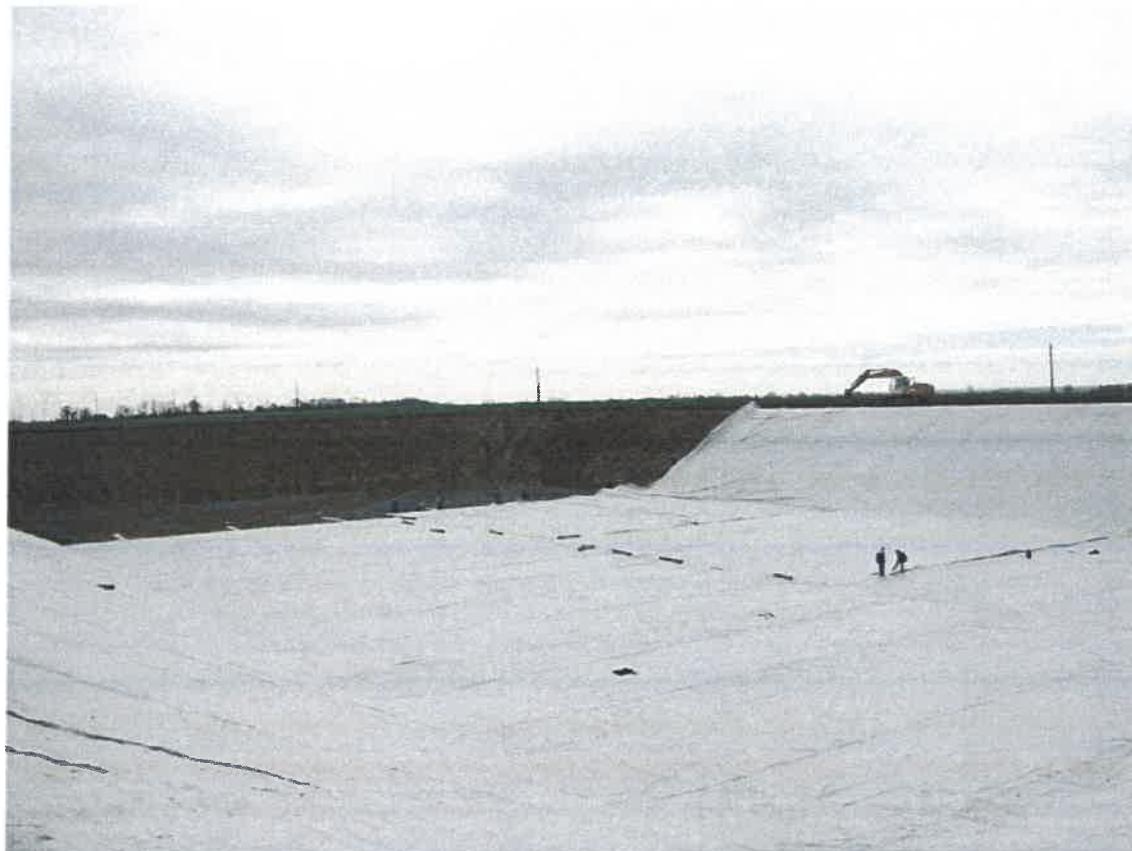
Le géotextile antipoinçonnant (certifié ASQUAL) s'applique selon un plan de calpinage précis. Selon l'importance du chantier, les lés sont assemblés soit par coutures lors de la préparation en atelier, soit par thermo-soudure lors de la réalisation sur site. Les rouleaux sont manipulés à l'aide d'un palonnier suspendu à un engin de levage répondant aux normes de sécurité en vigueur actuellement. Le géotextile recouvre entièrement la surface du bassin Il est ancré dans une tranchée d'ancrage prévue à cet effet en tête de bassin. (*voir schéma de principe*)

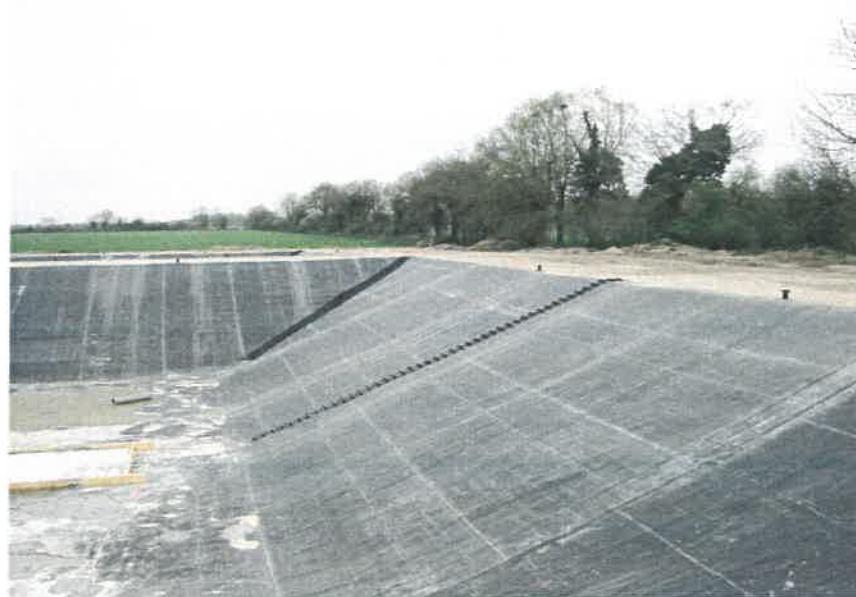
Le remblaiement et le compactage de la tranchée d'ancre doivent être fait en évitant la mise en tension de géomembrane et sa perforation.

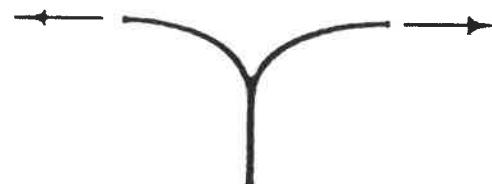
Soit en traction pelage

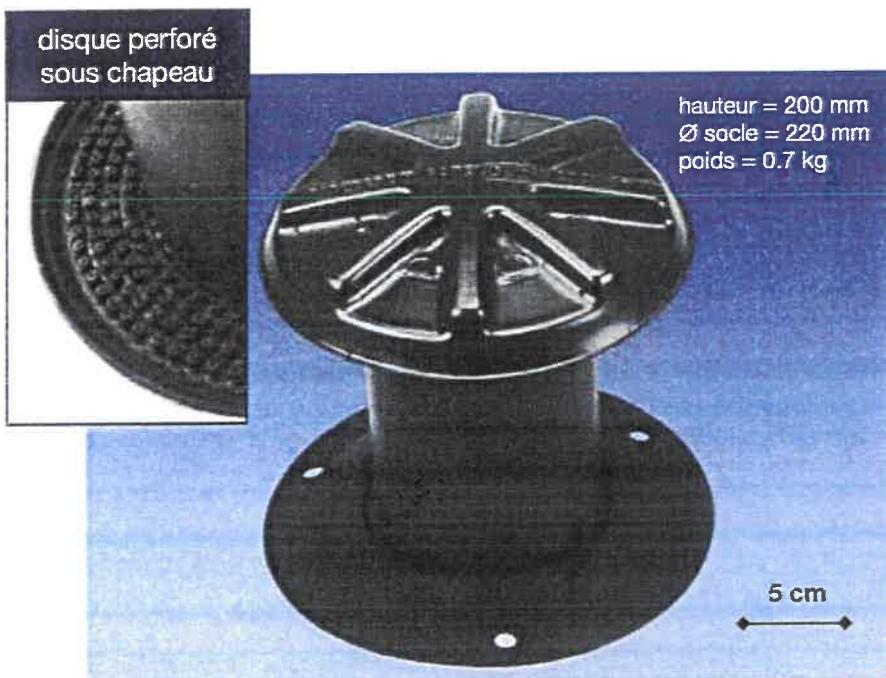
EVENT DEGAZAGE EPDM SODAF-GEO MANUFACTURE : indispensable* au dégazage sous géomembrane EPDM

* : Sans exutoire à l'atmosphère, opérationnel aussi à long terme, un système de dégazage sous géomembrane ne peut pas fonctionner.

- étanchéité de la géomembrane reconstituée par vissage de la manchette sur le socle, avec rondelle de serrage évitant tout effort de cisaillement dans la géomembrane
- chapeau permettant l'évacuation des gaz tout en empêchant l'infiltration de l'eau météorique

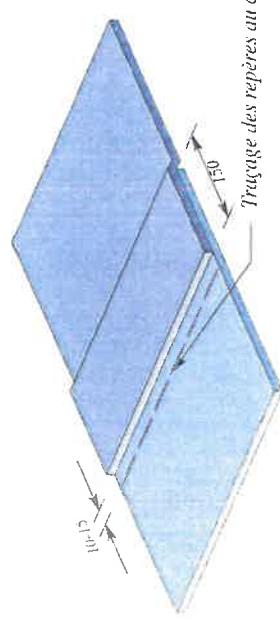
Schéma de principe de l'assemblage des membranes avec le quickseam splice tape de 75 mm (3'')

Etape 1: positionner et marquer la membrane

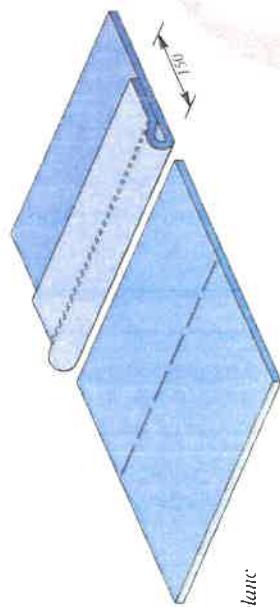
Etape 2: replier la membrane supérieure

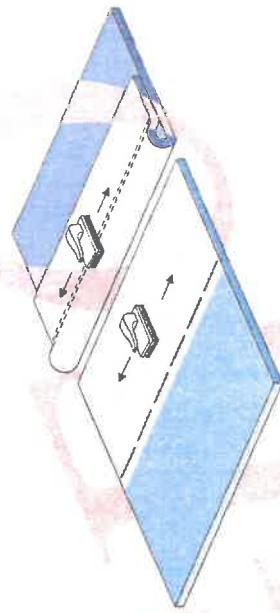
Etape 3: appliquer le quick Prime plus

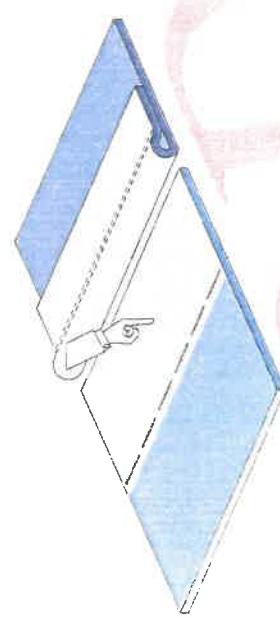
Etape 4: contrôler le séchage du quick Prime plus

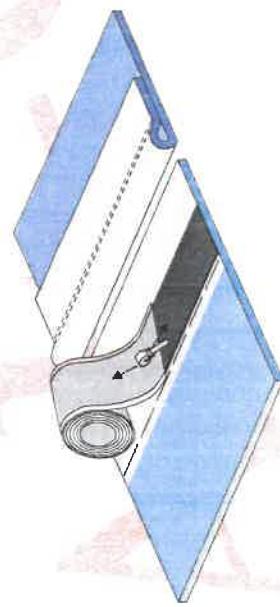
Etape 5: appliquer le splice tape

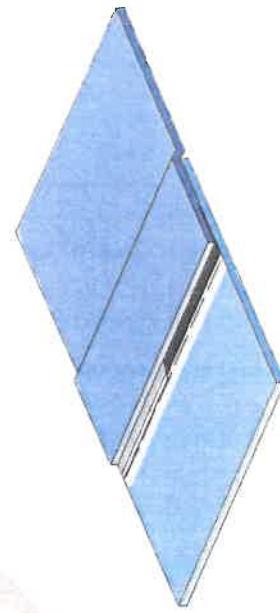
Etape 6: contrôler le positionnement

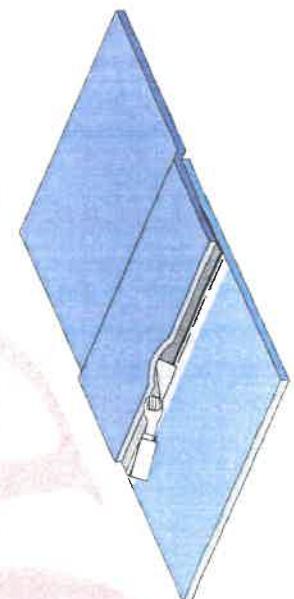
Etape 7: enlever le papier protection

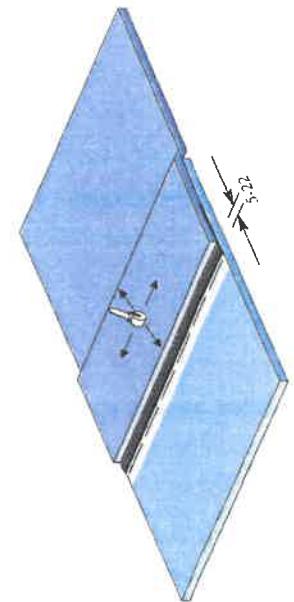
Etape 8: maroufler le joint

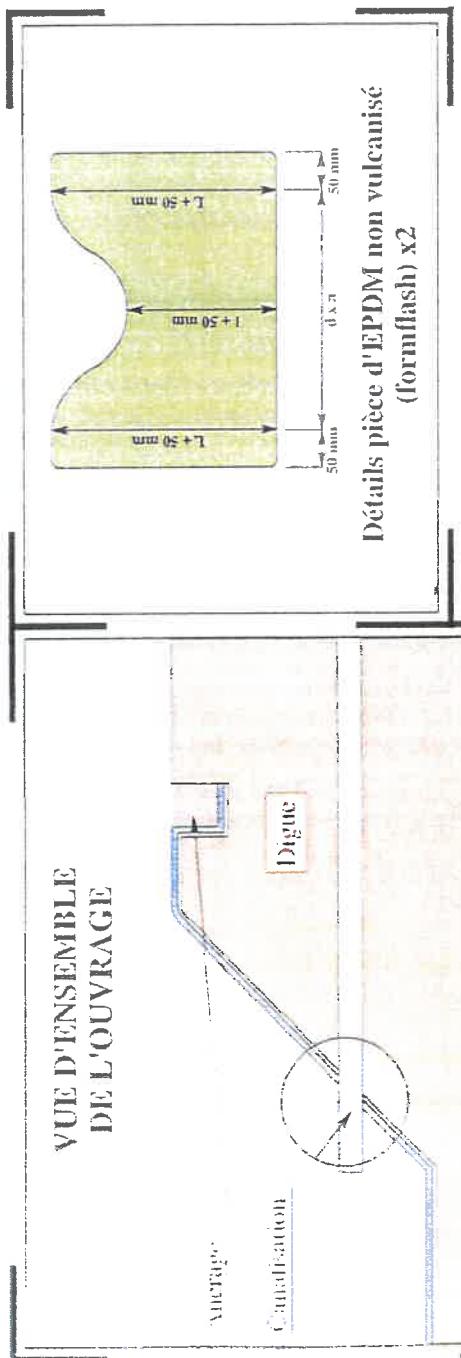
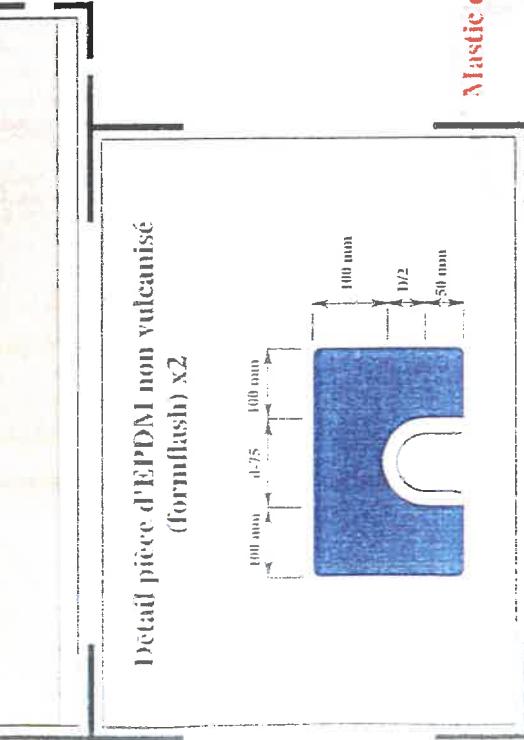
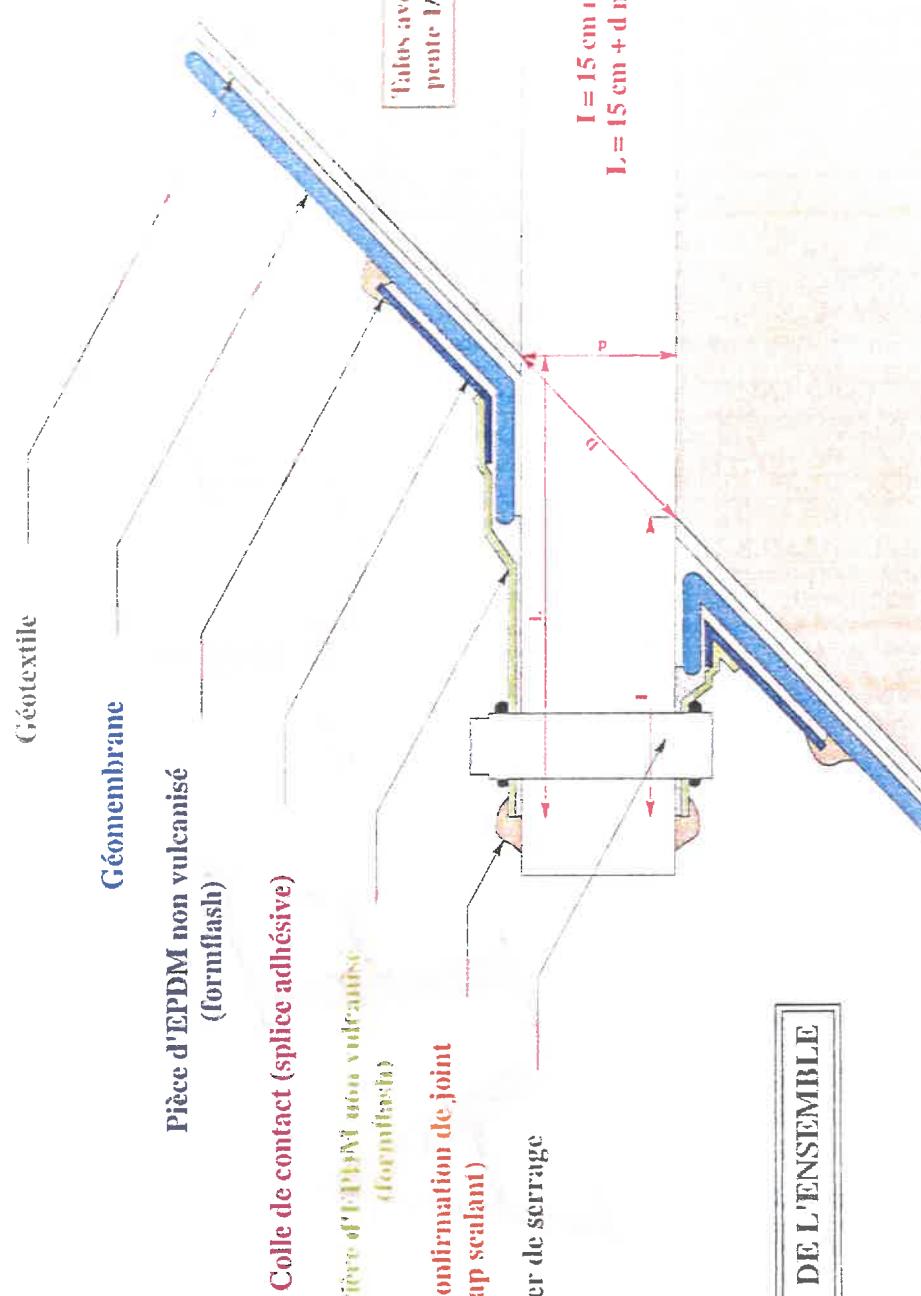
Schéma de principe: Raccordement sur canalisations

VUE EN COUPÉ DE L'ENSEMBLE
