# Réhabilitation des ouvrages de défense contre la mer sur la promenade Wilson et le remblai devant la piscine aux Sables d'Olonne

DEMANDE D'AUTORISATION ENVIRONNEMENTALE – LOI SUR L'EAU

## NOTE DE PRESENTATION NON TECHNIQUE DU PROJET

ARTELIA / OCTOBRE 2025 / 4533985

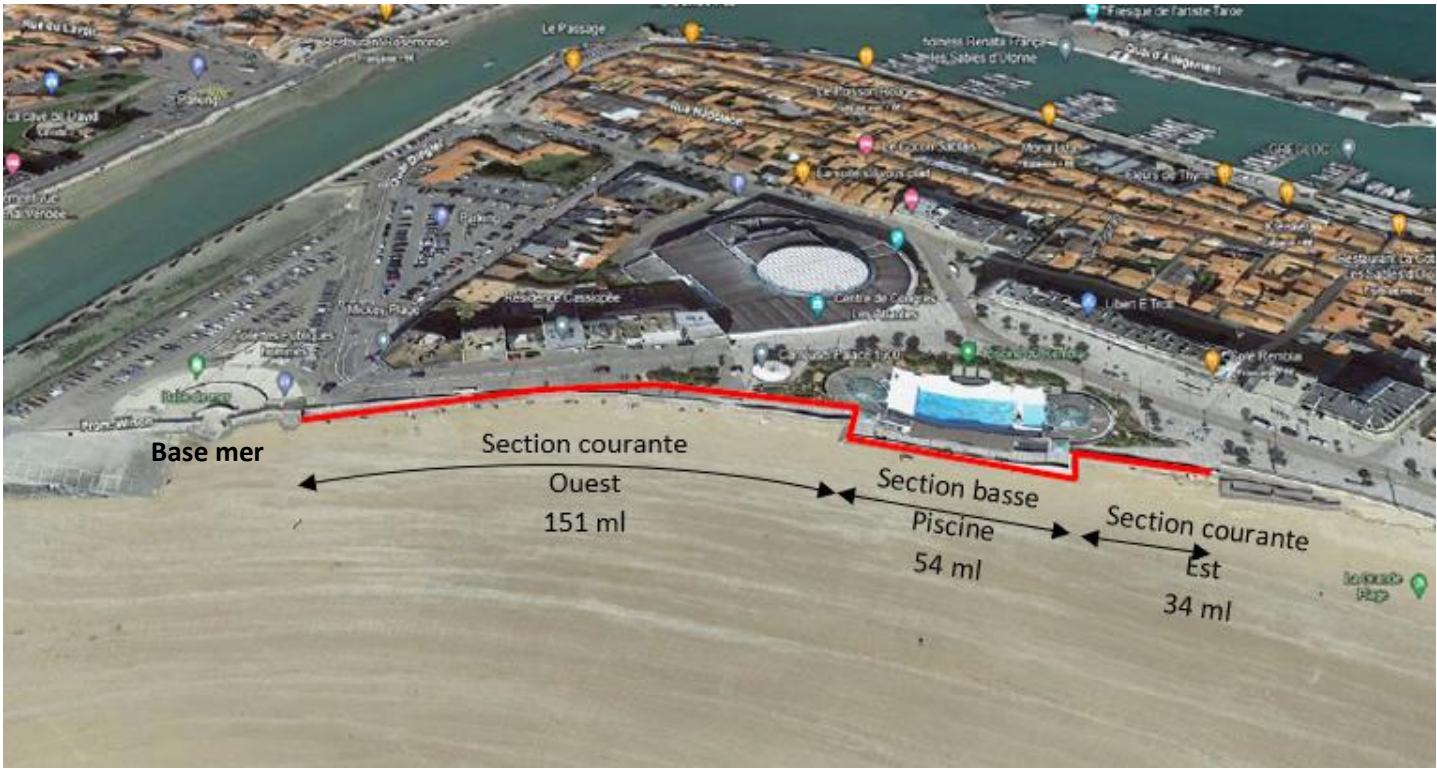
Figure 2 : Ouvrage à traiter

Le projet couvre une longueur totale de 239 mètres, divisée en différents secteurs, comme indiqué ci-dessus.

- Section courante Ouest – 151 ml
- Section basse Piscine – 54 ml
- Section courante Est – 34 ml

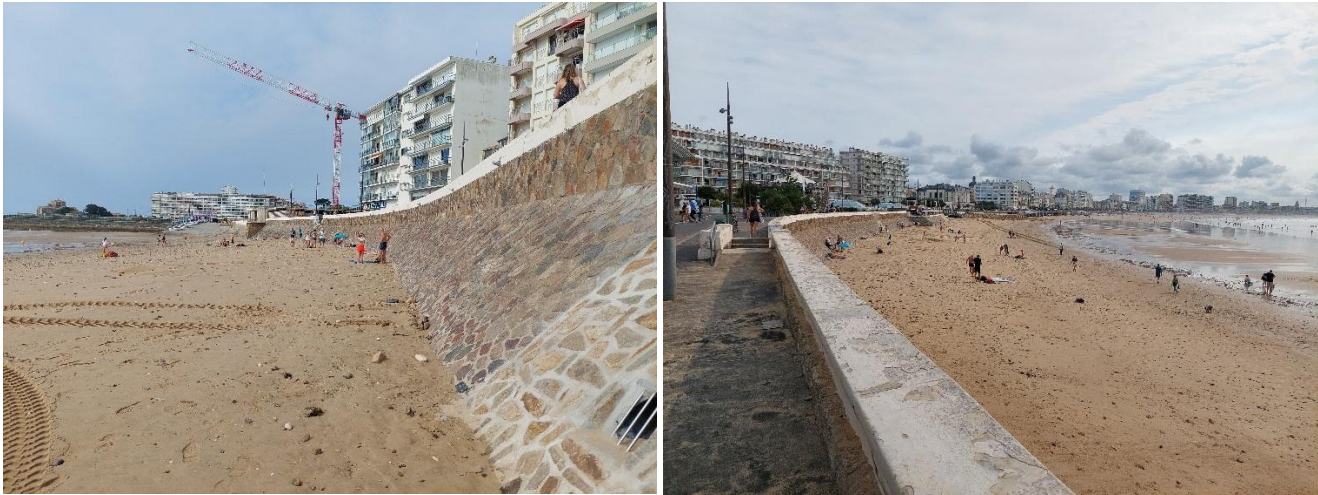
Figure 3 : Vue depuis la plage (section courante Ouest) à gauche – Vue depuis le haut du mur (section courante Ouest) à droite - ARTELIA, août 2025

Les photographies ci-dessous permettent visualiser l’ouvrage et son insertion dans l’environnement littoral et urbain.

Les désordres suivants ont été recensés :

- La présence de fissures verticales toute hauteur du parement ;
- Des fractures au droit du parapet en moellons et du muret (réhausse) en béton ;
- Affaissement au droit de la promenade devant la piscine.

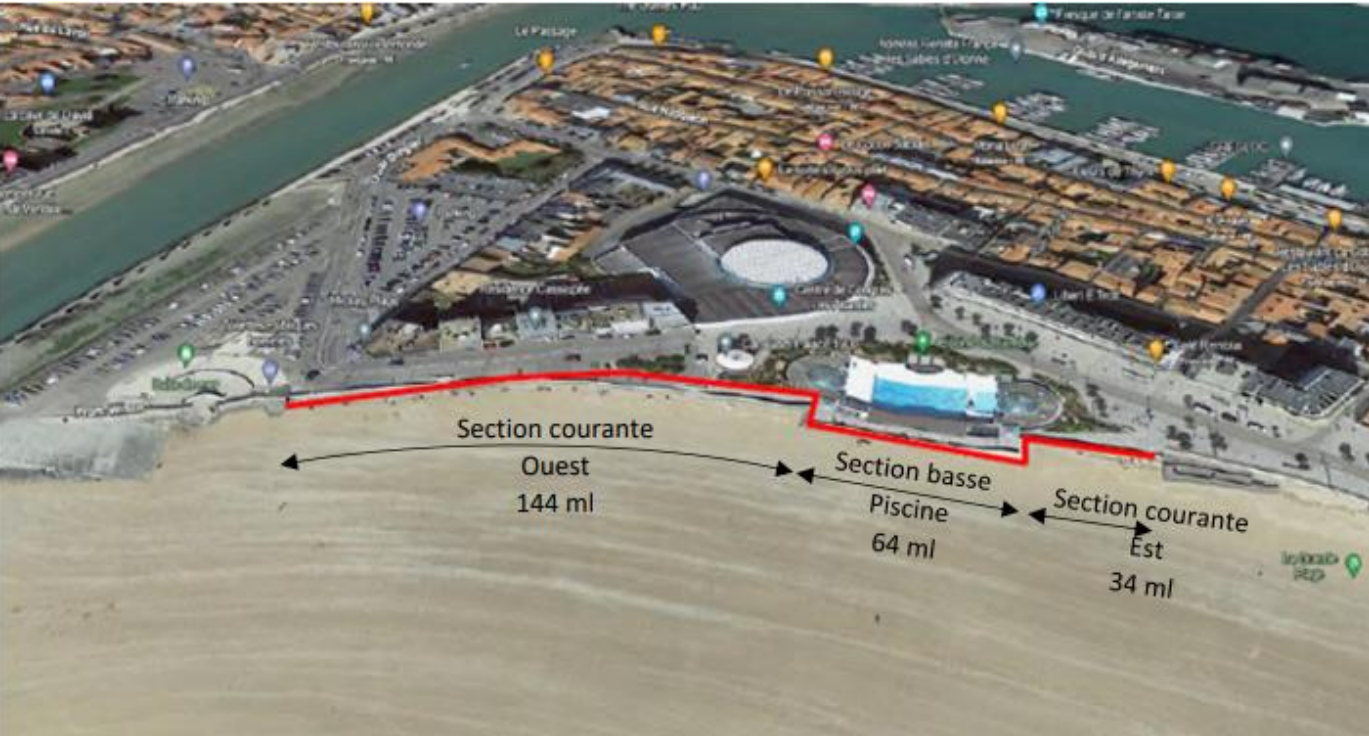
Figure 6 : Ouvrages à traiter

- Section courante Est – 34 ml ;

Soit un total de 242 ml.

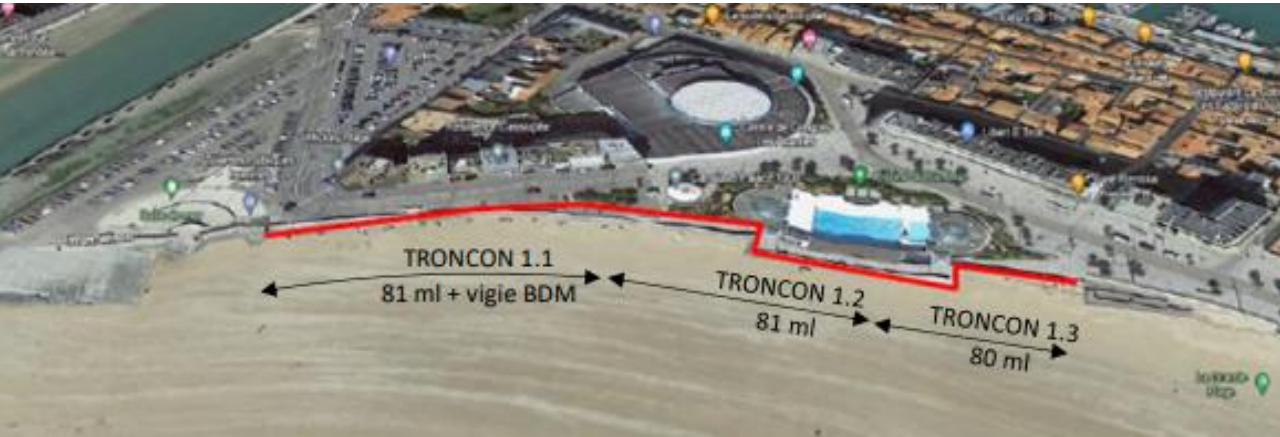
Figure 7 : Phases de réhabilitation des ouvrages de défense contre la mer

Le principe de phasage des travaux est le suivant :

- Tranche 1 : Confortement du pied de perré : en 3 fois pour réutilisation des palplanches provisoires
  - Phase 1.1 : Tronçon 1.1 = Vigie base de mer + 81ml section courante Ouest y compris 1 escalier
  - Phase 1.2 : Tronçon 1.3 = Rampe piscine ouest + Section basse piscine partielle
  - Phase 1.3 : Tronçon 1.4 = Section basse piscine partielle + Section courante Est
- Tranche 2 : Remplacement du parapet : tronçons n’excédant pas 80 ml pour réduire la vulnérabilité face aux intempéries et à la houle

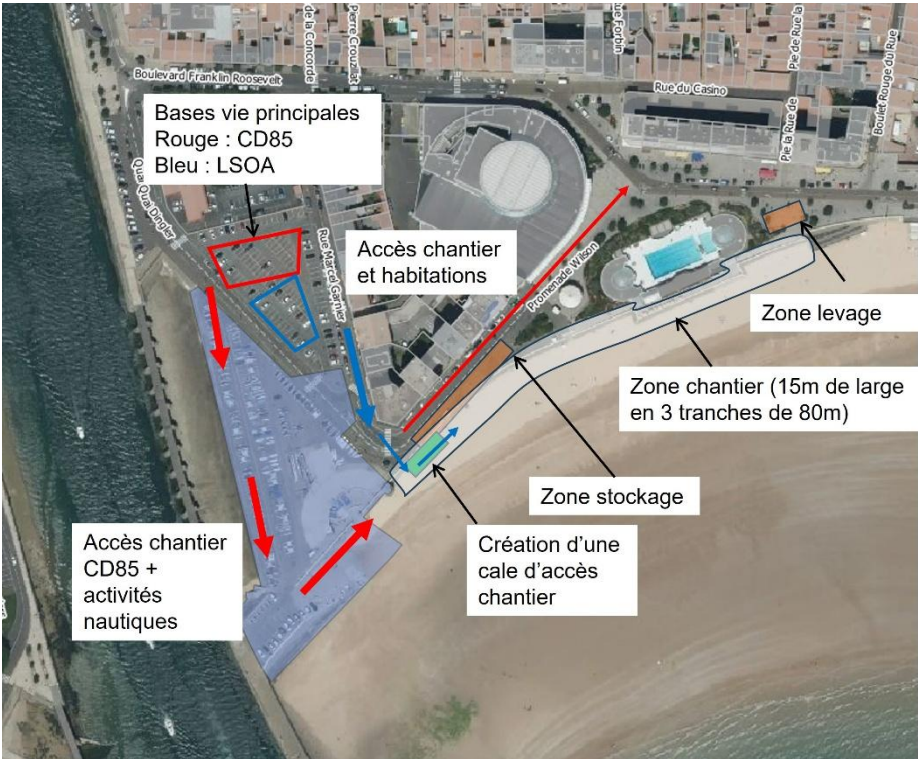
Figure 8 : Emplacements des installations de chantier

- La base vie : bungalows sanitaire, réfectoire, bureau de conduite de travaux et de réunion, vestiaires ;
- 10 places de parkings (à l’intérieur des barrières HERAS) ;
- Une aire de stockage.

Les emplacements secondaires du chantier sont indiqués sur l’illustration suivante.
