PARC ÉOLIEN CITOYEN DE LANRIGAN

COMMUNE DE LANRIGAN (35)

DEMANDE D'AUTORISATION ENVIRONNEMENTALE
PIÈCE 7 : ÉTUDE DE DANGERS ET SON RÉSUMÉ NON TECHNIQUE

FÉVRIER 2025

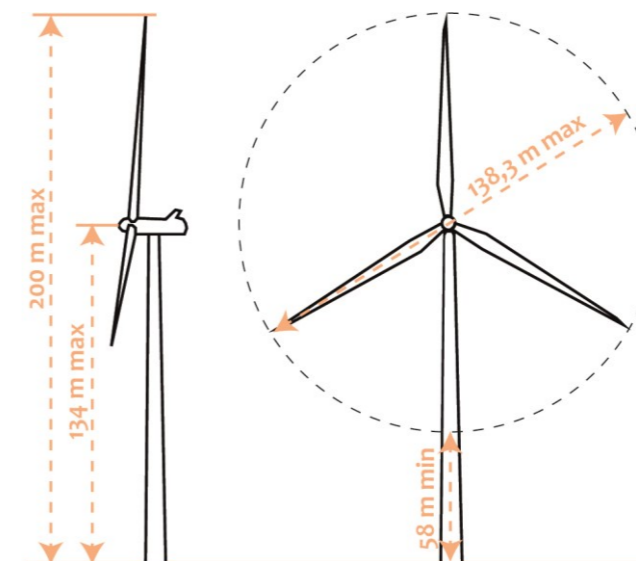
Figure 2 : les dimensions maximales du gabarit d'éolienne envisagé

Tableau 2 : le gabarit maximum des éoliennes du projet éolien citoyen de Lanrigan

CARACTÉRISTIQUES DES ÉOLIENNES	VOLUME
Hauteur au moyeu	134 m maximum
Diamètre du rotor	138,3 m maximum
Hauteur totale (bout de pale)	200 m maximum
Garde au sol	58 m minimum

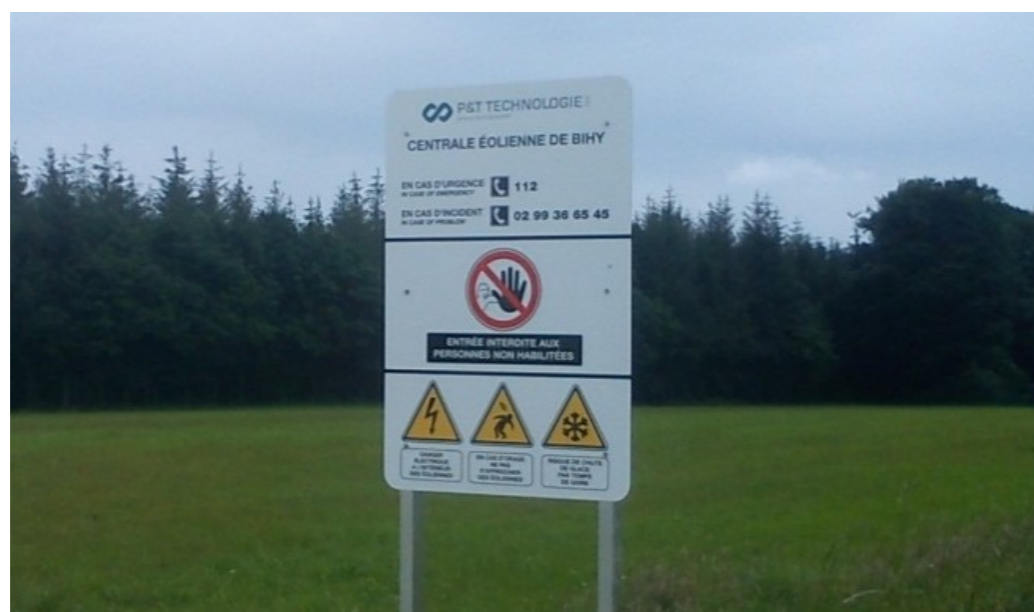
Photo 1 : exemple de panneau de prévention des risques sur un parc éolien

Pour le scénario ayant conduit à un niveau de risque jugé faible (chute de glace), une mesure de maîtrise de risque spécifique sera mise en œuvre en plus des différentes fonctions de sécurité présentes dans l'éolienne. Des panneaux d'information sur les risques liés aux installations seront installés à proximité des éoliennes. Un affichage sera également installé au droit du chemin rural survolé par les pales de l'éolienne E2, celui-ci accueillant un chemin de randonnée communal.

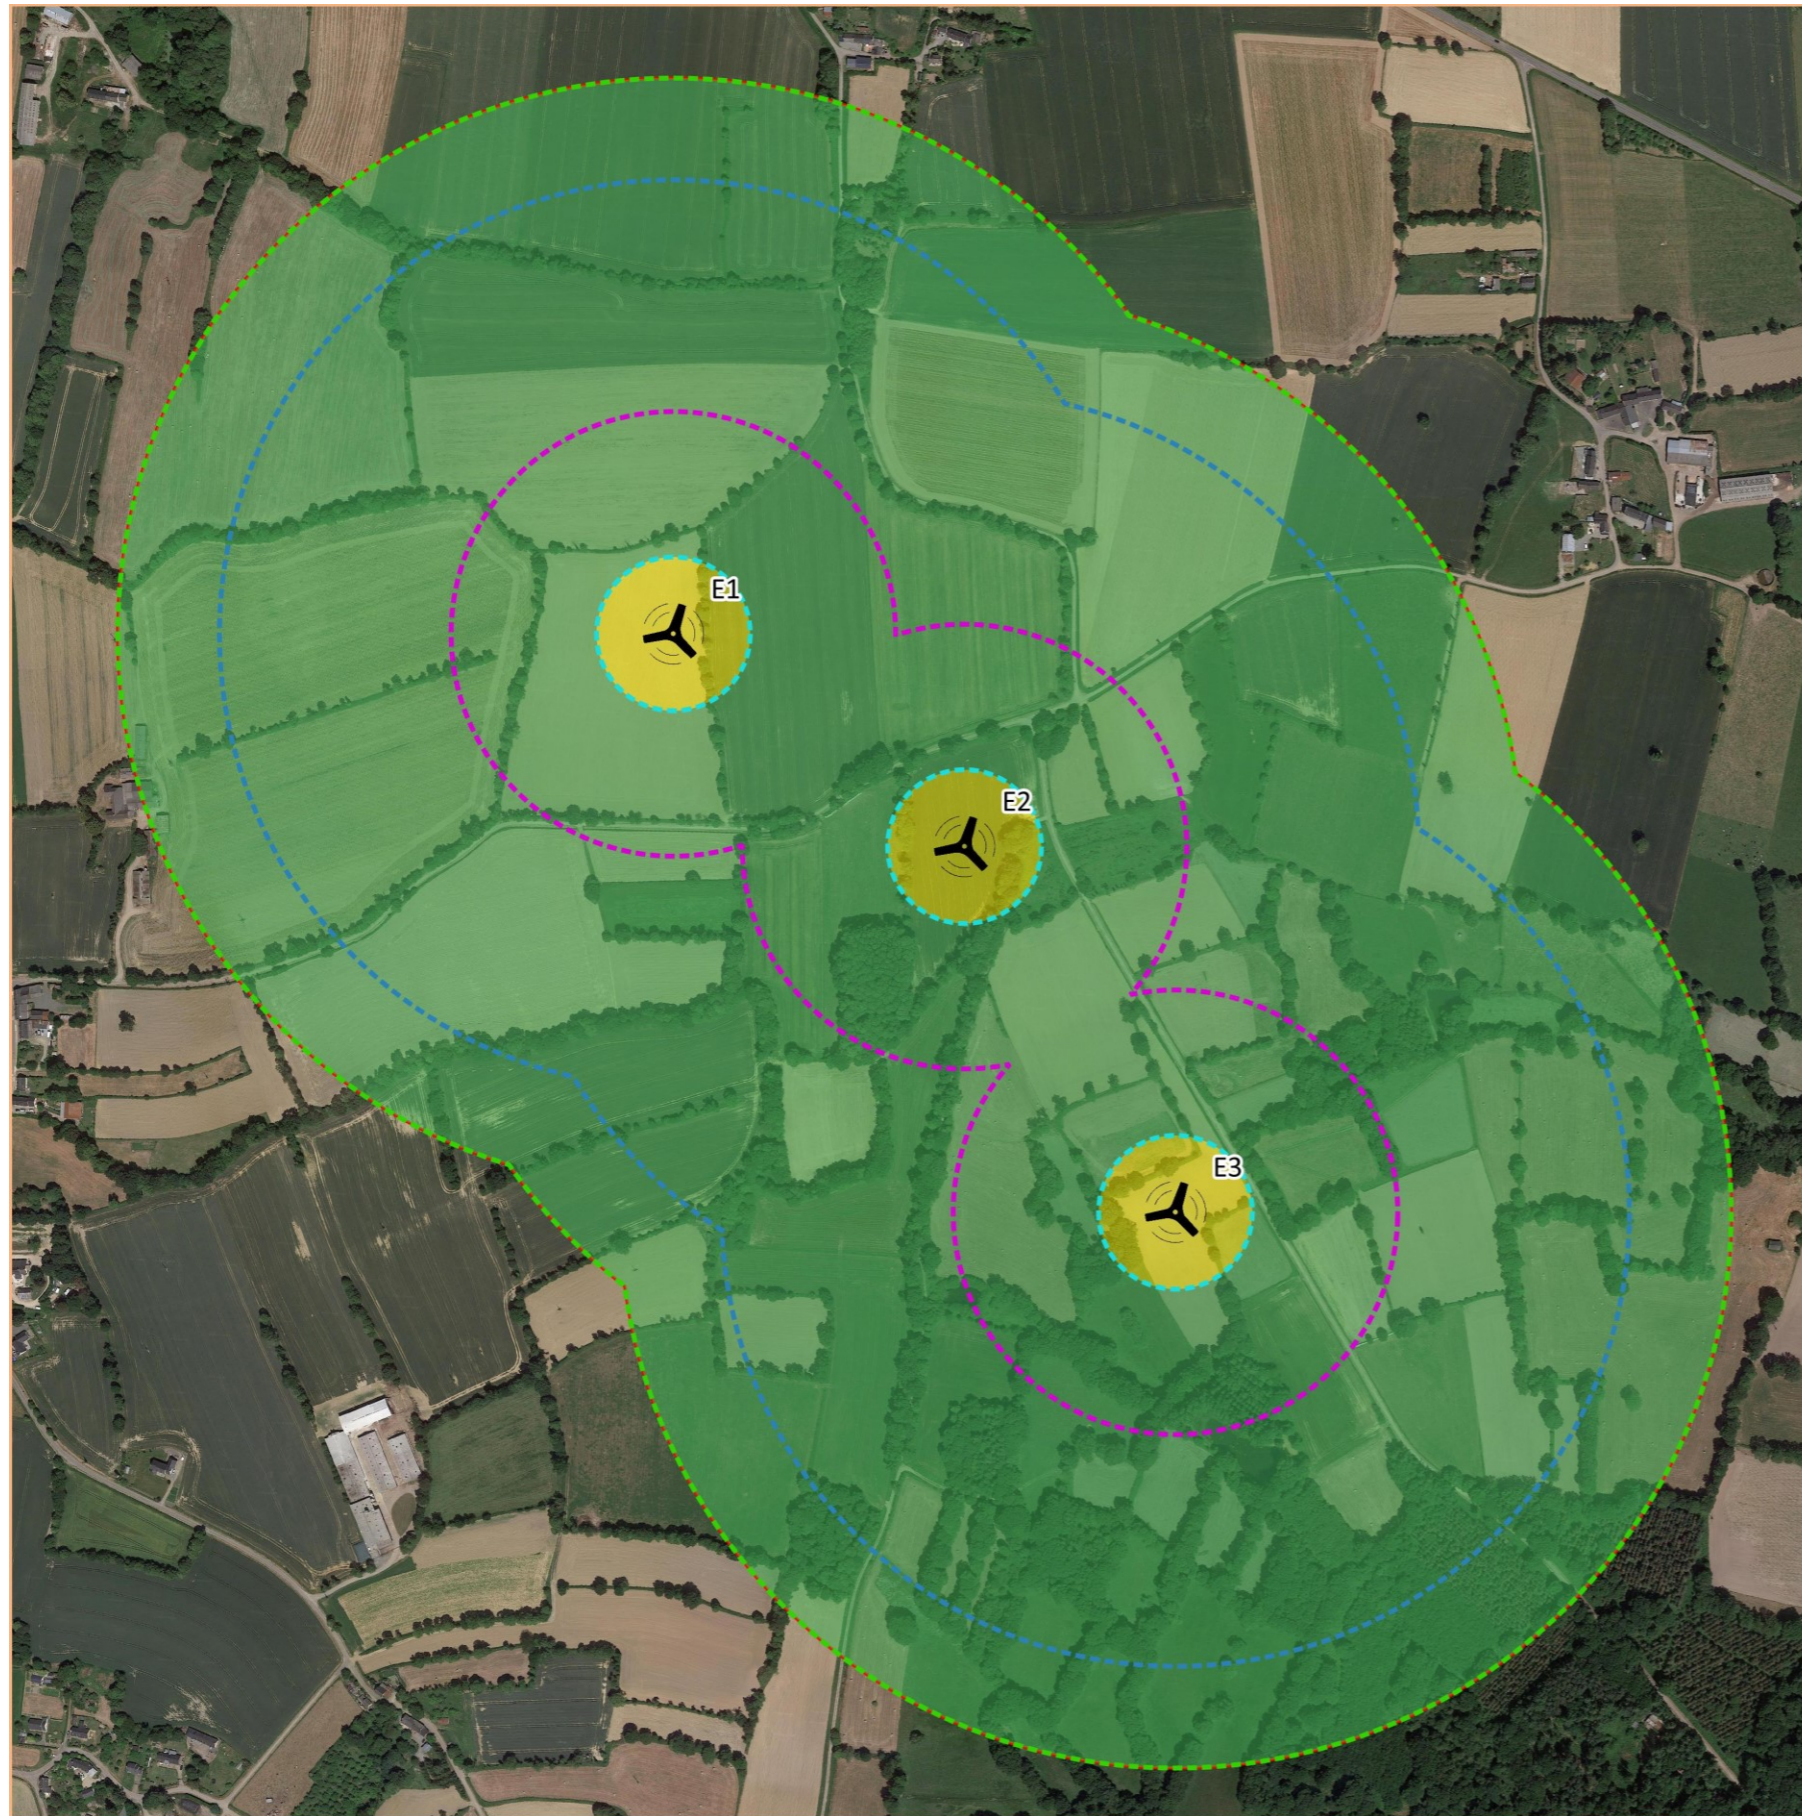
La synthèse de l'acceptabilité des risques

- Quatre scénarios d'accidents sont jugés acceptables et ne nécessitent pas de mesure de maîtrise de risque particulière (effondrement de l'éolienne, chute d'élément, projection de pale et projection de glace) ;
- Un scénario d'accident figure en case jaune pour un risque acceptable sous condition de mise en œuvre de mesure de maîtrise de risque (chute de glace). Un système de détection/déduction de formation de glace équipera les éoliennes et un panneau d'information des risques auprès des riverains sera installé au niveau de l'accès à chaque éolienne. Ces mesures permettent de rendre acceptable le risque de chute de glace ;

Aucun scénario accident n'apparaît dans les cases rouges « non acceptables » de la matrice.

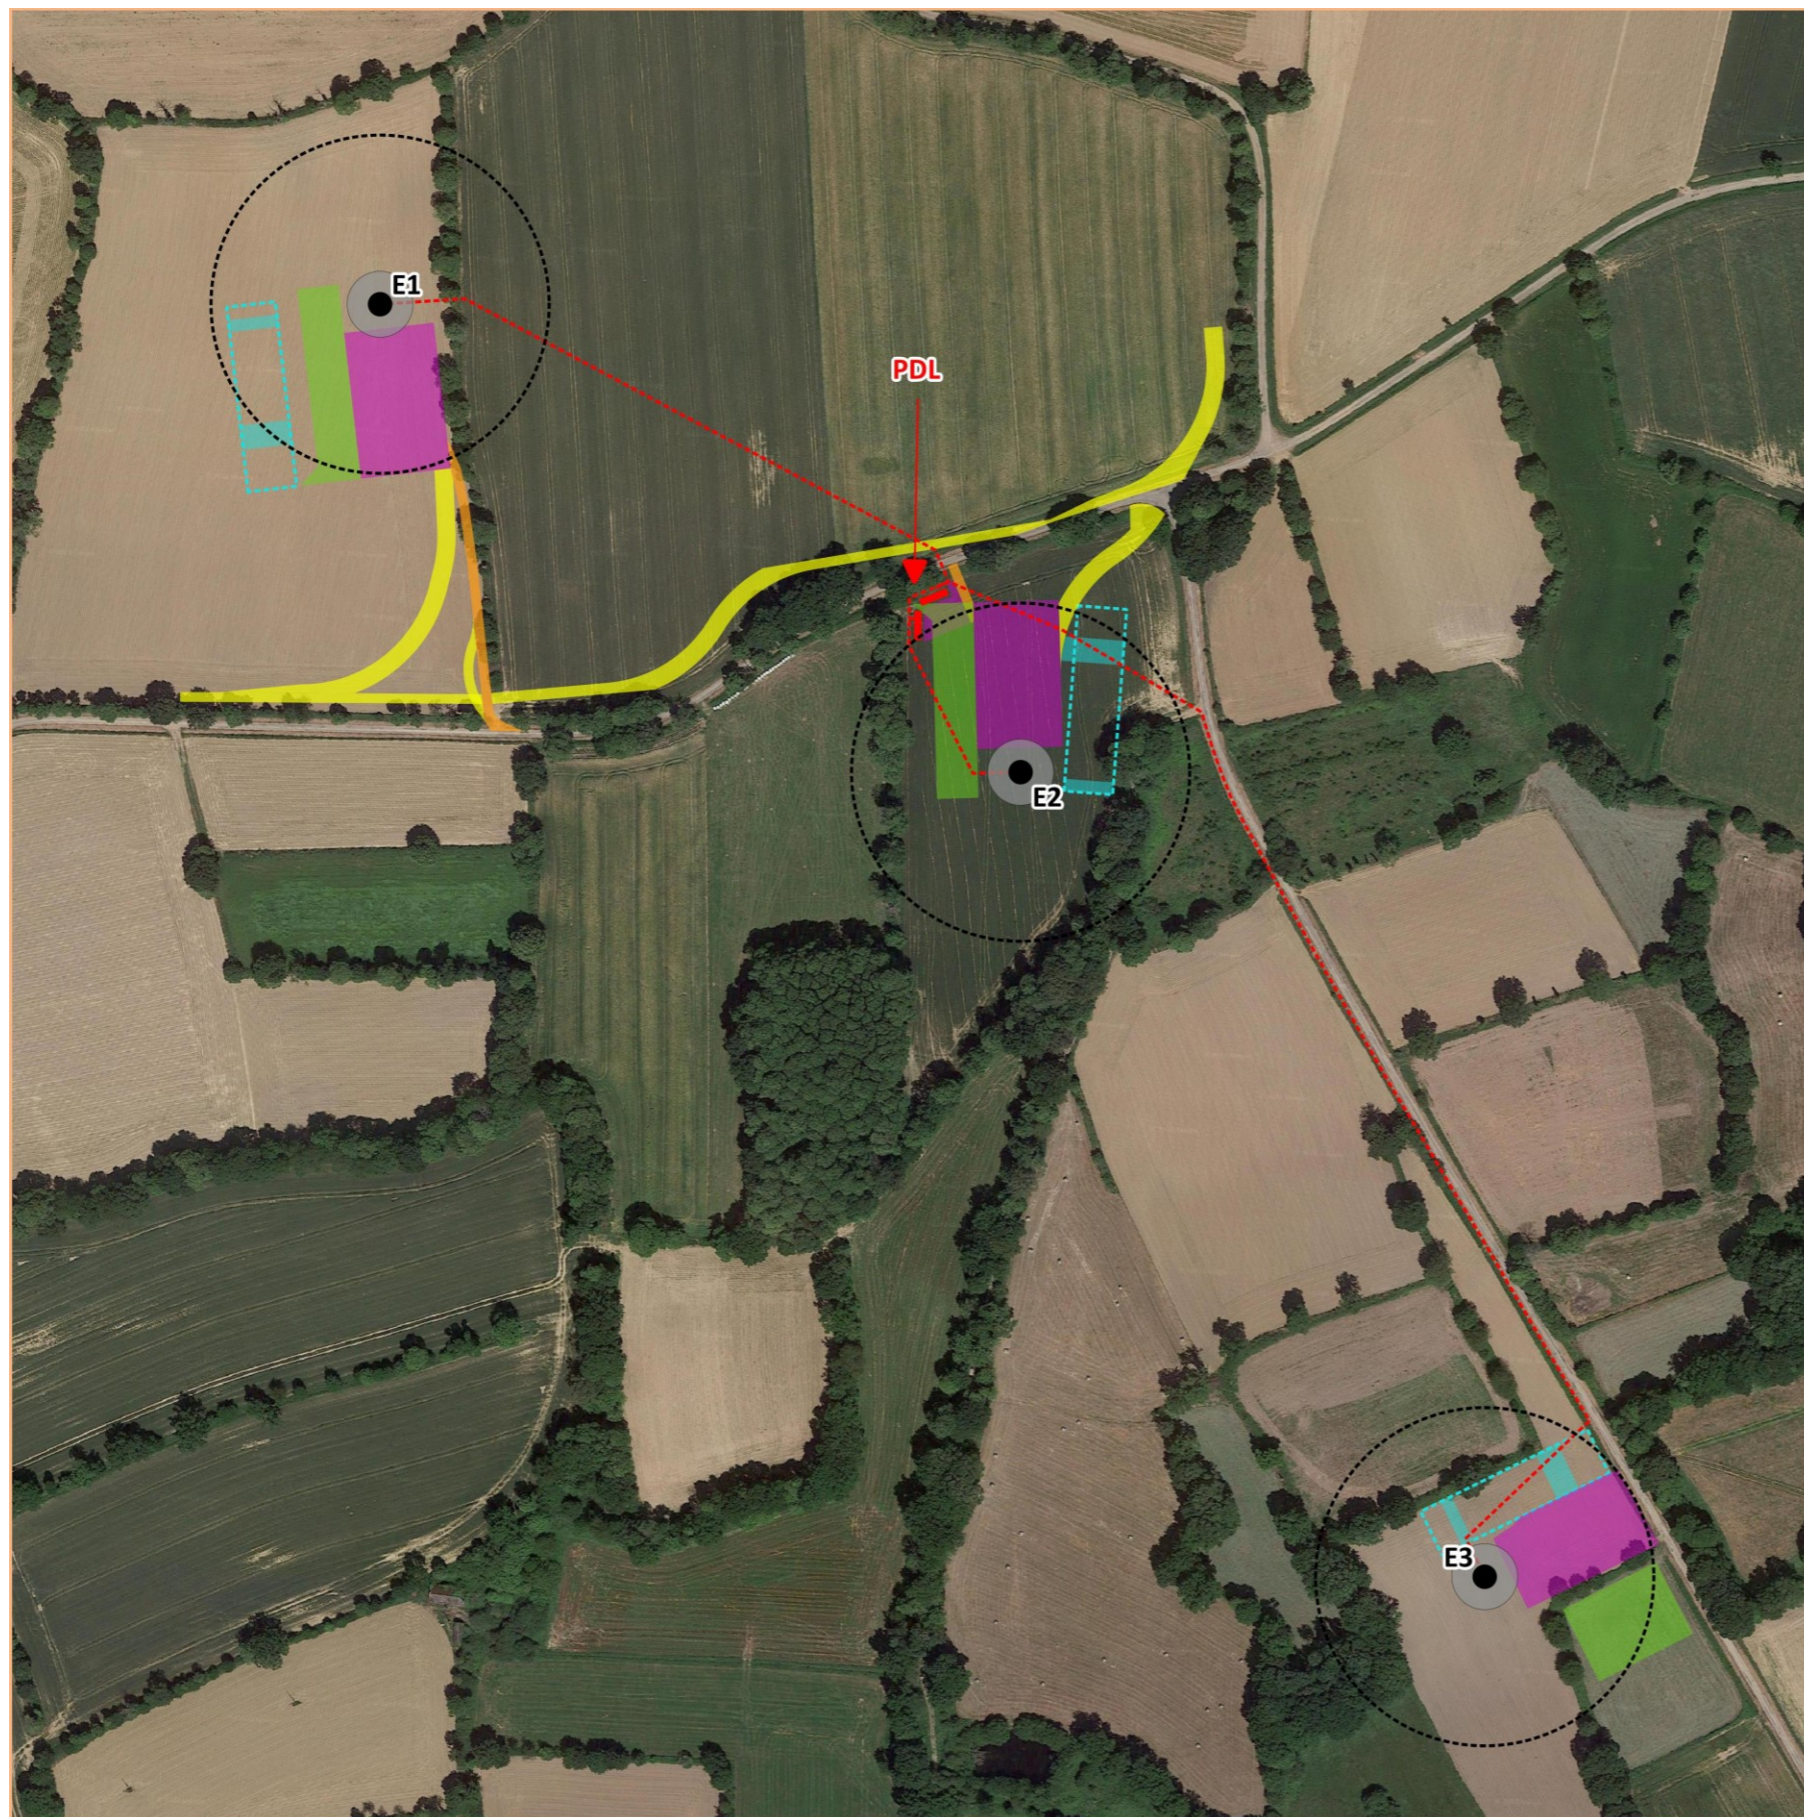
Les installations et aménagements permanents et temporaires du parc éolien de LANRIGAN DANS L'VENT

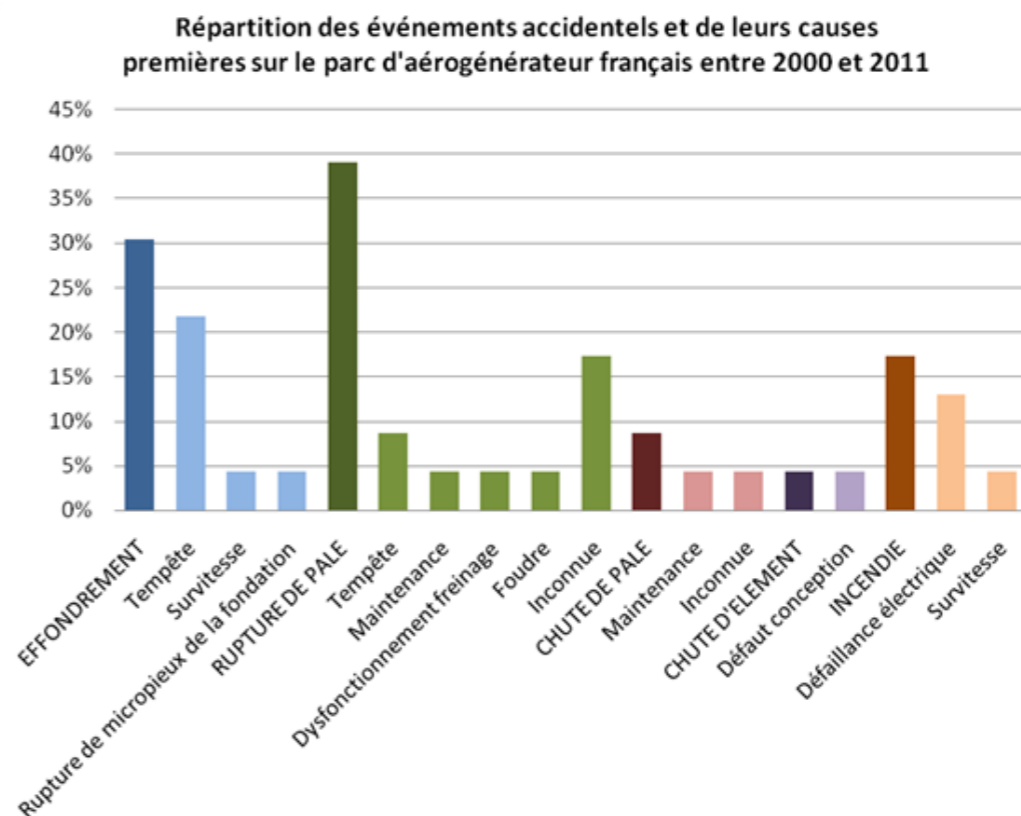
Figure 9 : Répartition des événements accidentels et de leurs causes en France (source : guide technique, mai 2012)

Dans ce graphique sont présentés :

- La répartition des événements effondrement, rupture de pale, chute de pale, chute d'éléments et incendie, par rapport à la totalité des accidents observés en France. Elles sont représentées par des histogrammes de couleur foncée ;
- La répartition des causes premières pour chacun des événements décrits ci-dessous. Celle-ci est donnée par rapport à la totalité des accidents observés en France. Elles sont représentées par des histogrammes de couleur claire.

Par ordre d'importance, les accidents les plus recensés sont les ruptures de pale, les effondrements, les incendies, les chutes de pale et les chutes des autres éléments de l'éolienne. La principale cause de ces accidents est liée aux tempêtes.

Le graphique suivant montre la répartition des événements accidentels et de leurs causes premières sur le parc d'aérogénérateur français entre 2000 et 2011. Cette synthèse exclut les accidents du travail (maintenance, chantier de construction...) et les événements qui n'ont pas conduit à des effets sur les zones autour des aérogénérateurs.

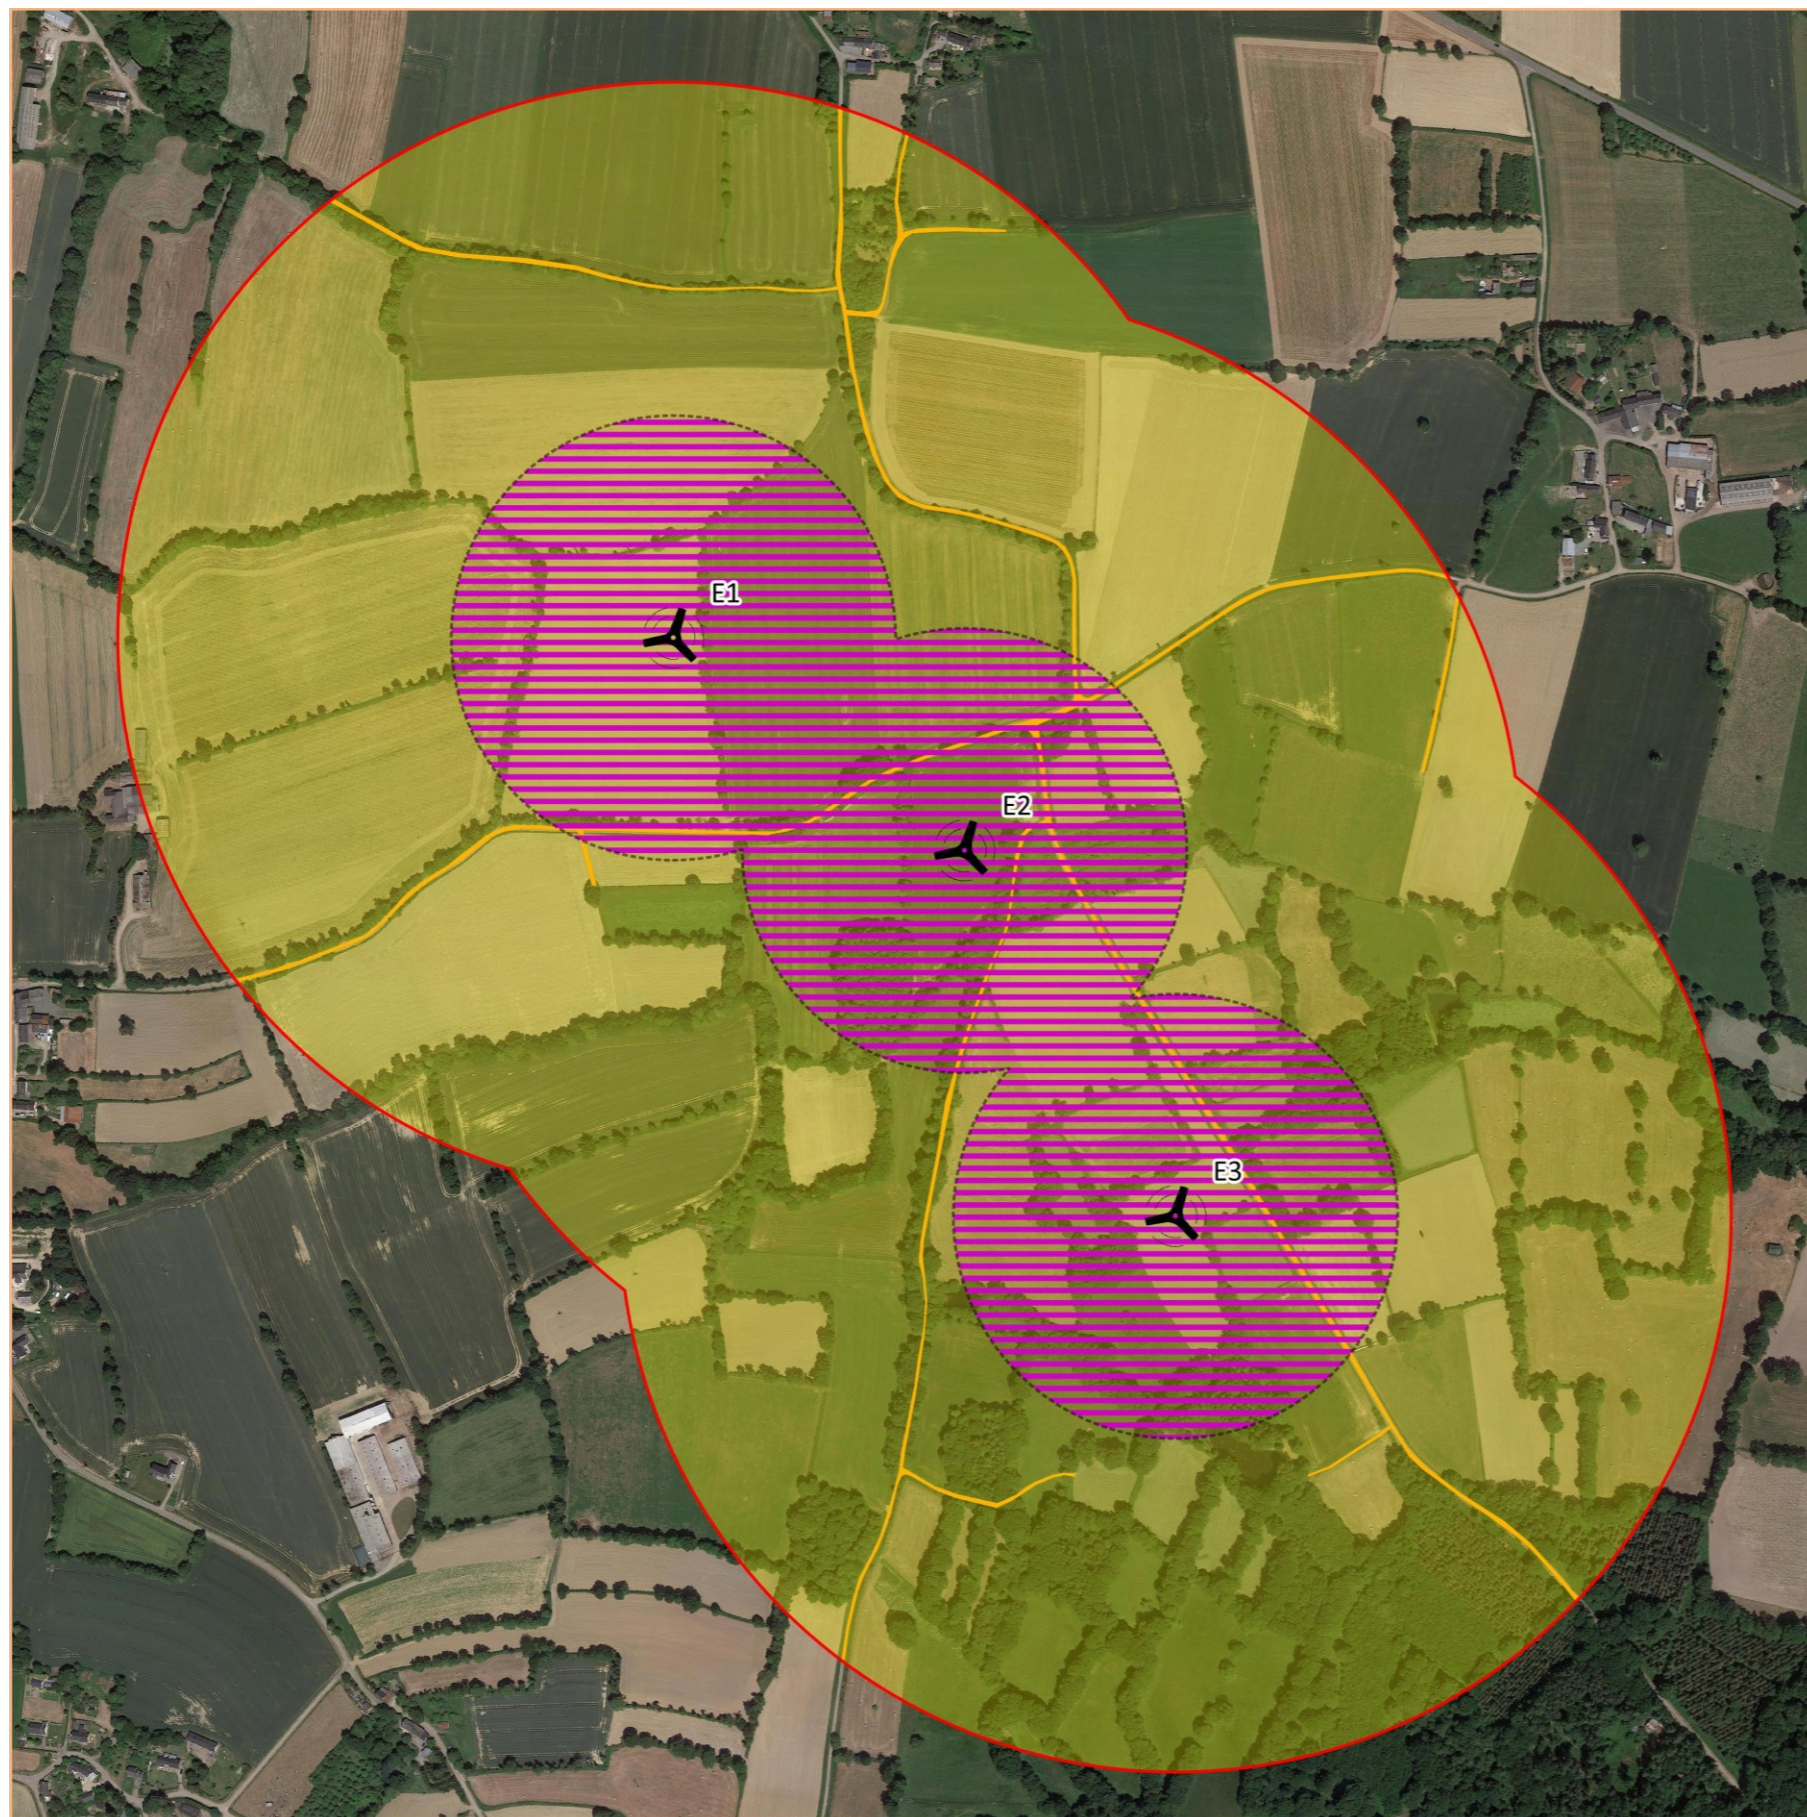
La zone de risque d'effondrement des éoliennes

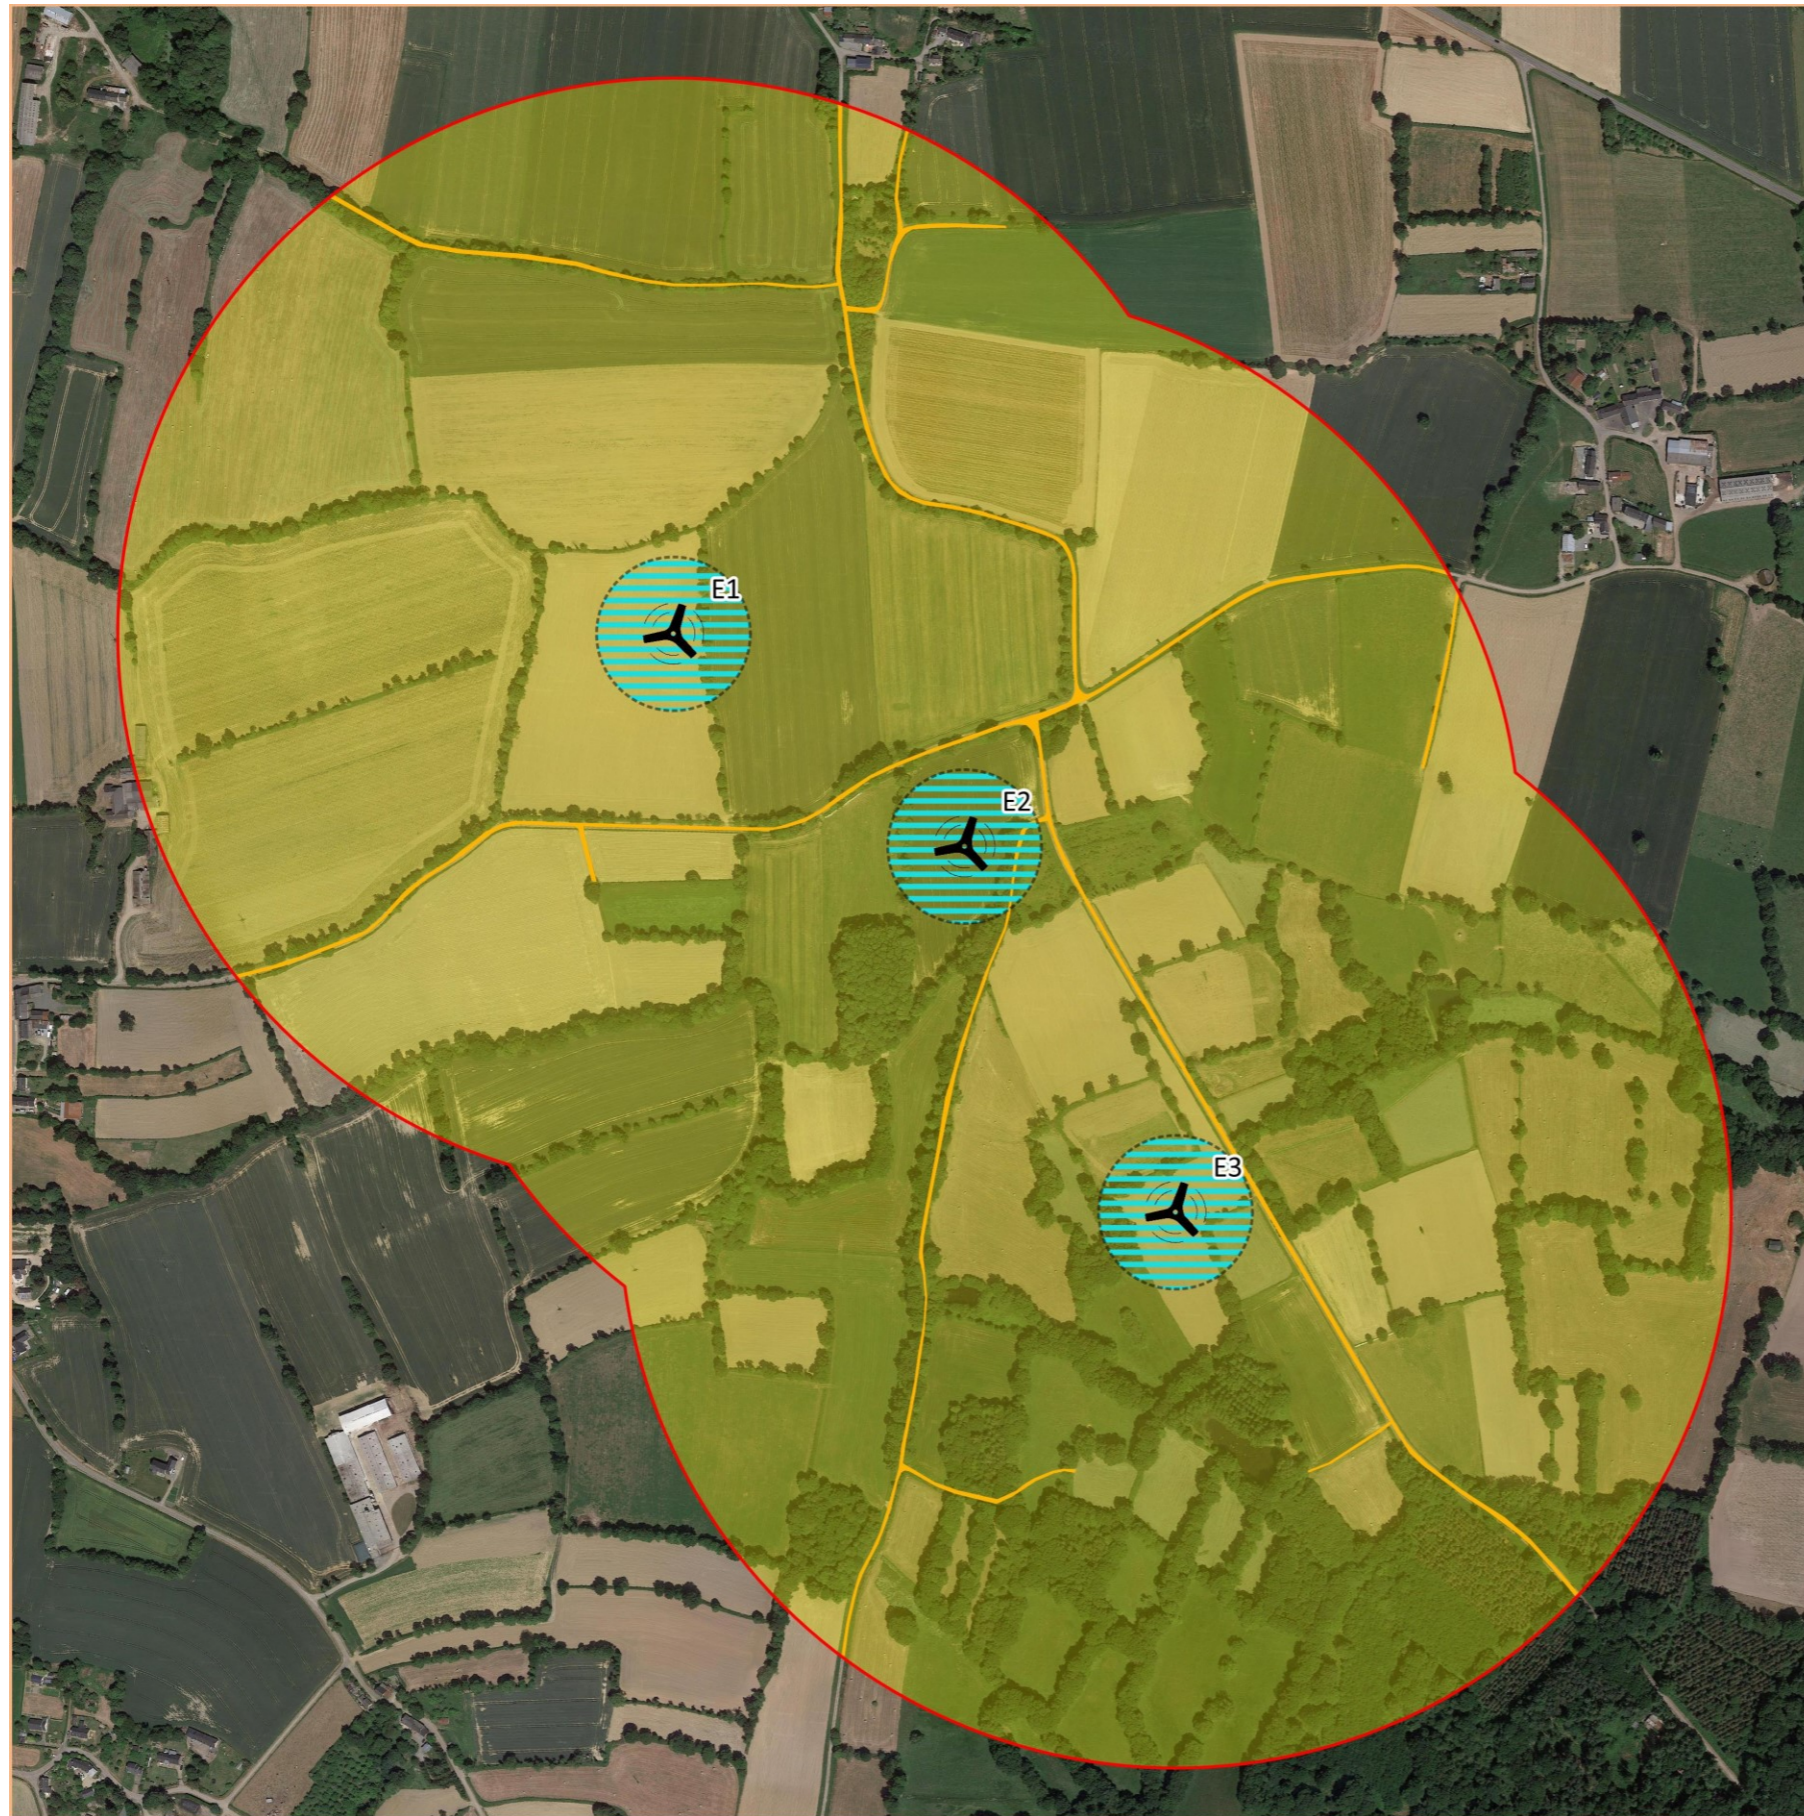
La zone de risque de chute de glace

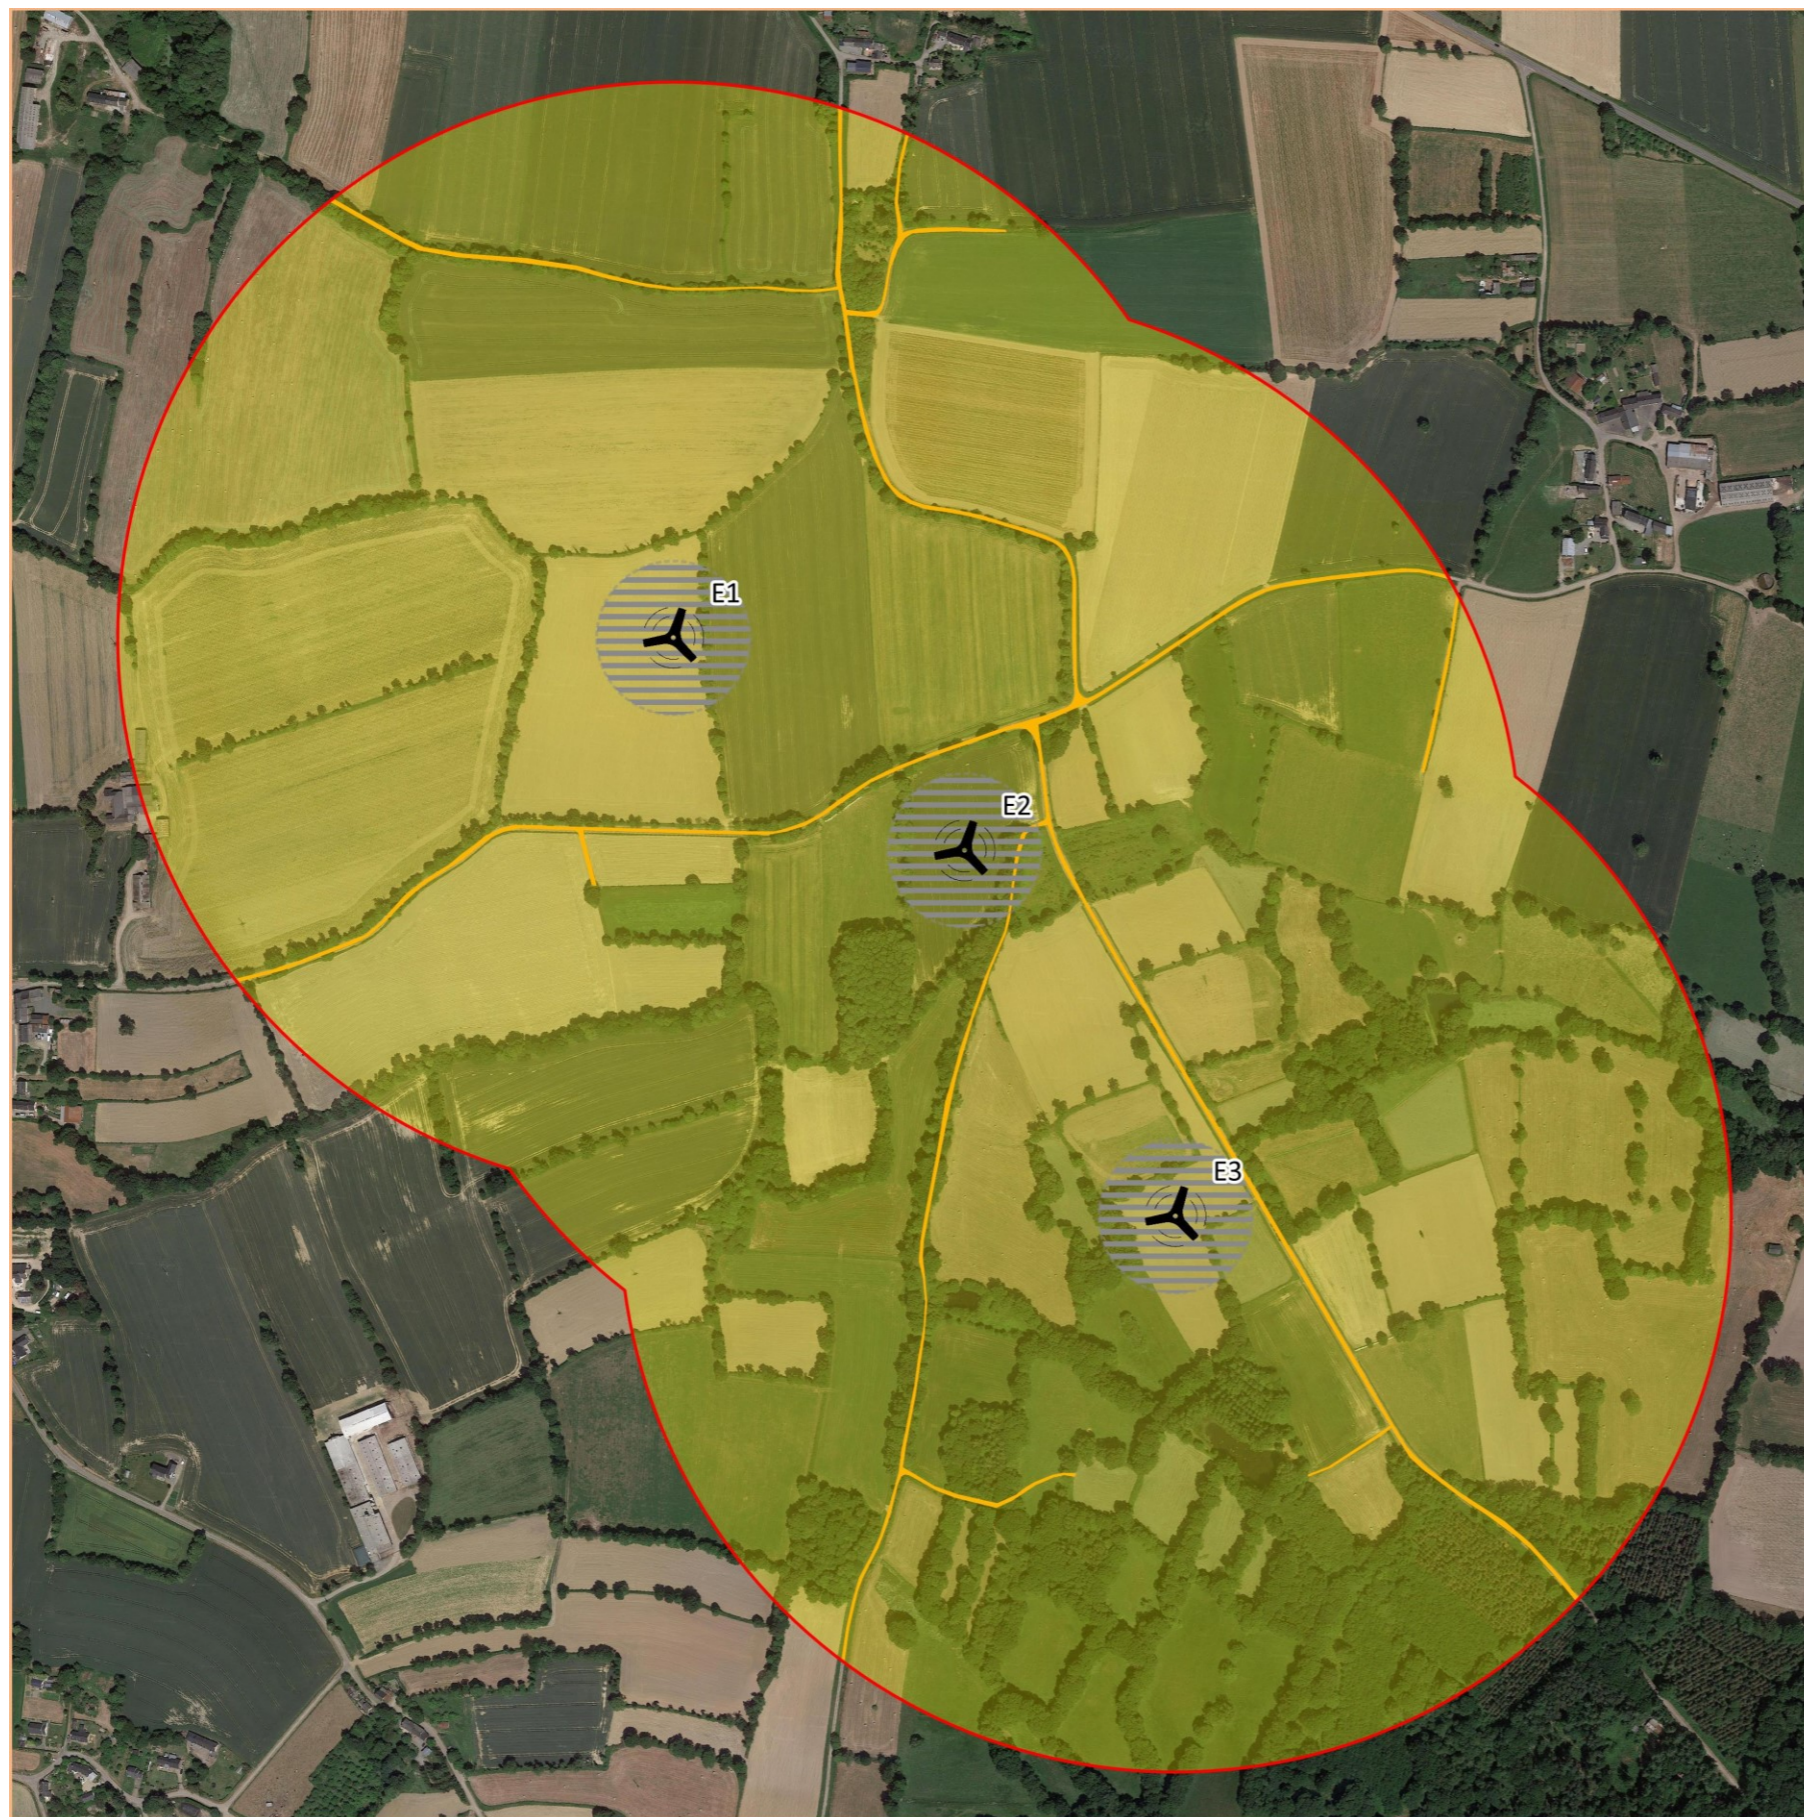
La zone de risque de chute d'éléments d'éolienne

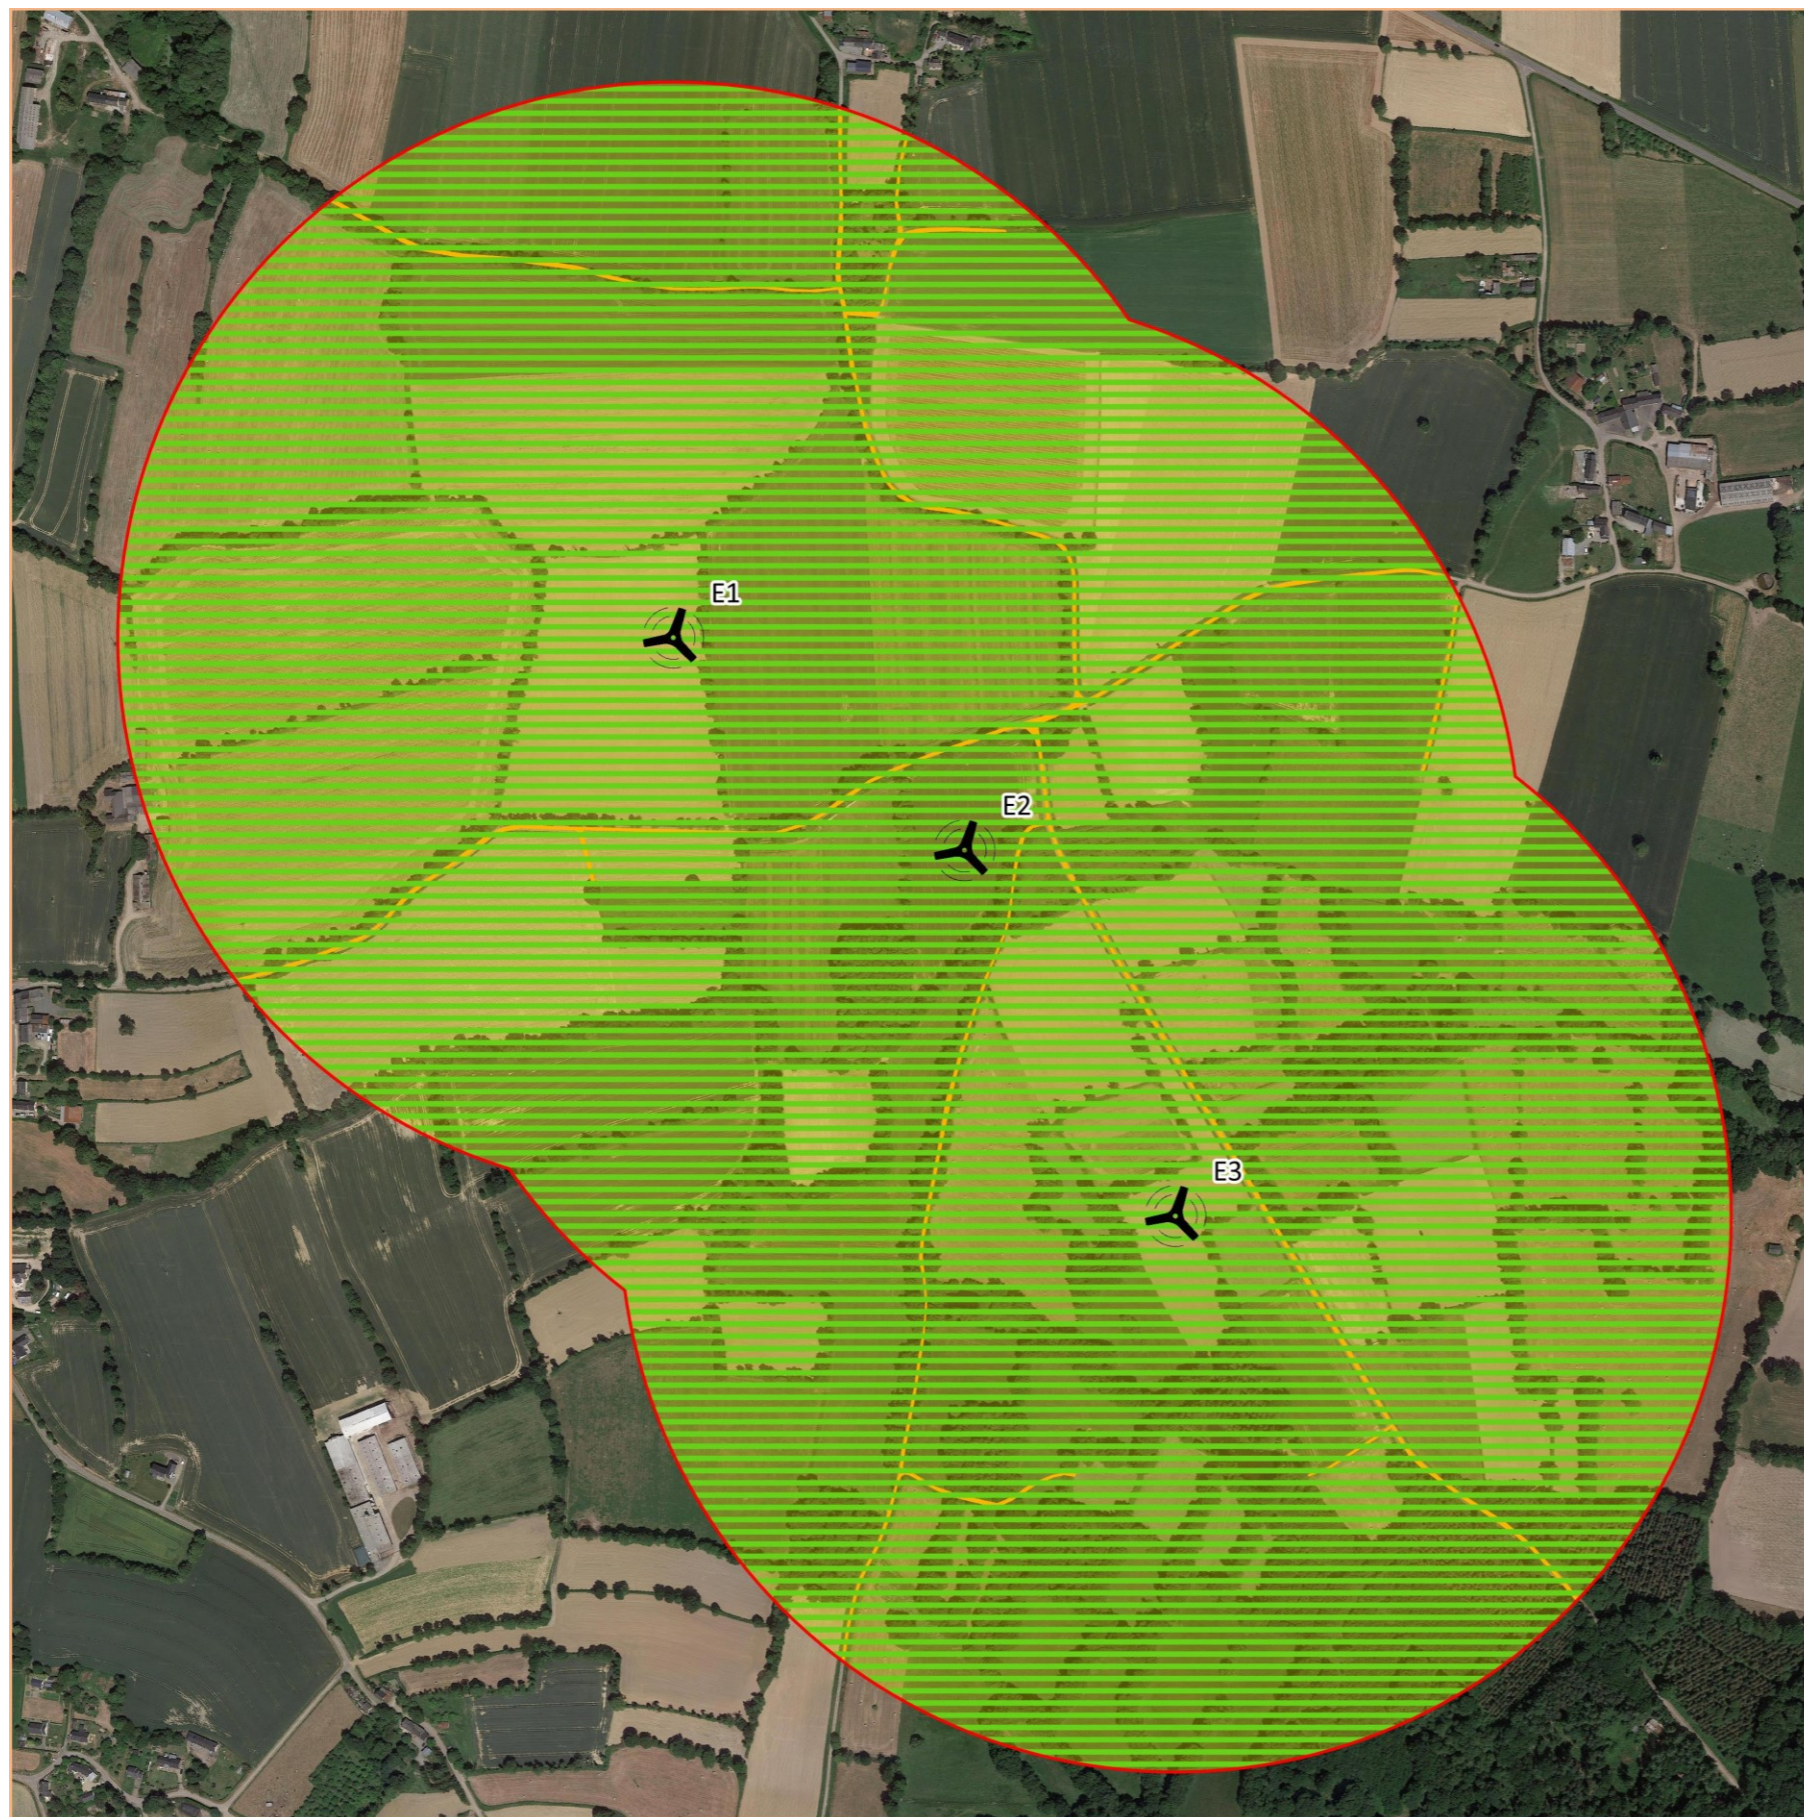
La zone de risque de projection de pales ou de fragments de pales
